## บทที่ 5

### บทสรุปและอภิปรายผล

#### 5.1 สรุปผลของการศึกษา

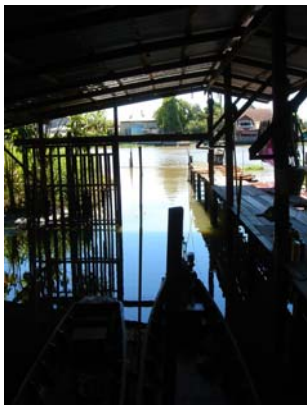
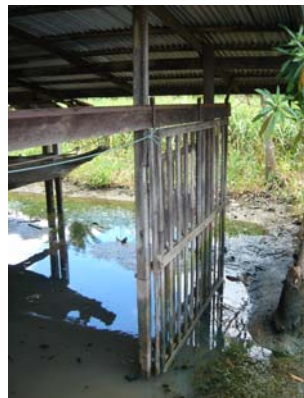
เพิงเรือ ของเรือนท้องถื่นริมน้ำจะทำการขุดพื้นดิน เพื่อจอดเรือ เรียกว่าอู่เรือ และทำหลังคาคลุมเพื่อ รักษาสภาพการใช้งานของเรือ โดยบริเวณปากอู่ จะทำเขื่อนไม้สำหรับปิดเพื่อป้องกันการสูญหาย ของเรือ

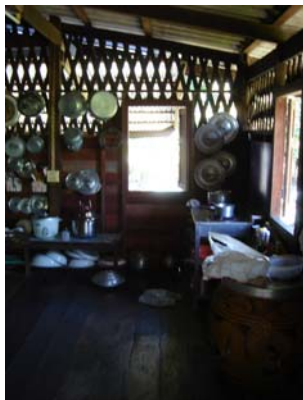
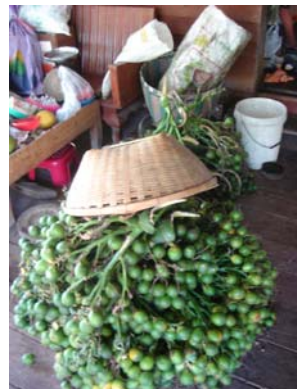
ลักษณะครัวของเรือนในสวนจะทำฝาโปร่งเพื่อ ช่วยสามารถระบายอากาศได้สะดวก โดยมีการ เชื่อมต่อกับบริเวณชานเพื่อสะดวกในการทำ กิจกรรมอื่น ๆ ที่ต้องใช้พื้นที่เพิ่มเติม

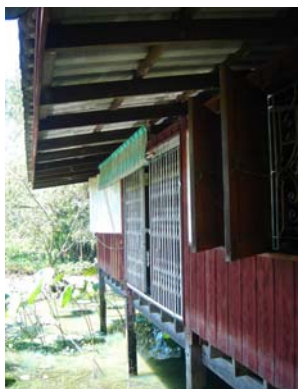
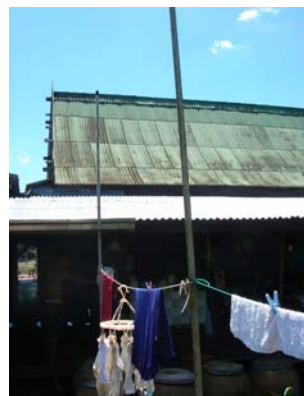
หลังคาจั่วของเรือนในสวน เพิงบริเวณหลังบ้าน และลักษณะฐานอาคาร เป็นเสาอยู่เหนือน้ำ มี การปรับปรุงโดยใช้ประตูลูก และผ้าใบ

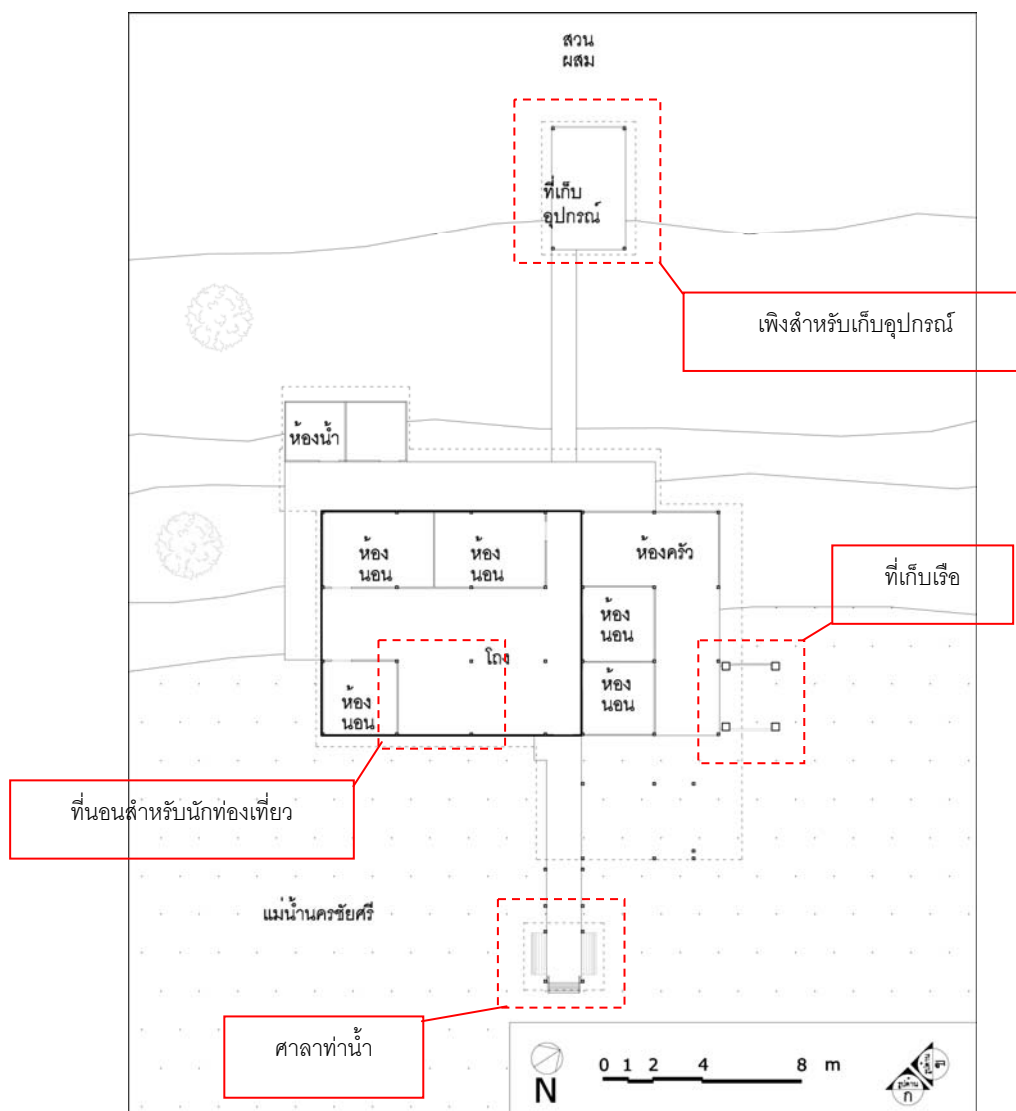
ภาพที่ 5.1  
ตัวอย่างการปรับปรุงที่พักอาศัยชุมชนตลาดริมน้ำดอนหวาย

การปรับปรุงพื้นที่ ภายในที่พักอาศัยมีพื้นที่เหลือใช้ สำหรับรองรับนักท่องเที่ยวจำนวน 2 คน โดยแบ่งพื้นที่จากบริเวณโถงมาเป็นที่นอน โดยภายในที่พักอาศัย และบริเวณรอบ ๆ เรือนท้องถิ่นมีการปรับปรุง 3 ส่วน

1) การต่อเติมศาลาท่าน้ำ สภาพเดิมของเรือนในสวนปัจจุบัน ส่วนมากจะใช้เรือเข้าออกทางคูเรือซึ่งหากมีการต่อเติมศาลาจะช่วยให้นักท่องเที่ยวสะดวกสบายในคมนาคมทางน้ำมากขึ้น ซึ่งไม่ต้องเสียเวลาในการเปิดคูเรือ เป็นต้น นอกจากนี้กิจกรรมการท่องเที่ยวที่นักท่องเที่ยวให้ความสนใจ คือ การฝึกพายเรือ ผู้ศึกษาจึงออกแบบให้นักท่องเที่ยวสามารถนำเรือในคูมาฝึกพายเรือบริเวณด้านหน้าของที่พักอาศัย ถือว่าเป็นการส่งเสริมกิจกรรมการท่องเที่ยวรูปแบบหนึ่ง

2) ภายในที่พักอาศัยมีโครงสร้างสำหรับเรือที่ไม่ใช้งาน ซึ่งผู้ศึกษาจึงปรับปรุงโครงสร้าง ดังกล่าว ให้เข้าใกล้อาคารที่พักอาศัยมากขึ้น ซึ่งนักท่องเที่ยวจะสามารถเห็นเรือท้องถิ่นได้อย่างใกล้ชิด ที่ปัจจุบันจะค่อย ๆ หาได้ยากขึ้นทุกที

3) ต่อมาเป็นพื้นที่บริเวณด้านในเรือนท้องถิ่นจะเป็นสวนส้มโอ สวนหมาก และบ่อเลี้ยงปลา ผู้ศึกษาได้ขยายขนาดเพิงที่เก็บเครื่องมือ สำหรับรองรับกิจกรรมการท่องเที่ยวภายในสวน ได้แก่ การเก็บผลผลิตทางการเกษตร หรือการดูแลรักษาสวนผลไม้ รวมทั้งขยายการให้บริการแก่นักท่องเที่ยวที่สนใจกิจกรรมการท่องเที่ยวภายในสวนซึ่งอาจไม่ต้องการเข้าพักค้างคืนร่วมกับเกษตรกร

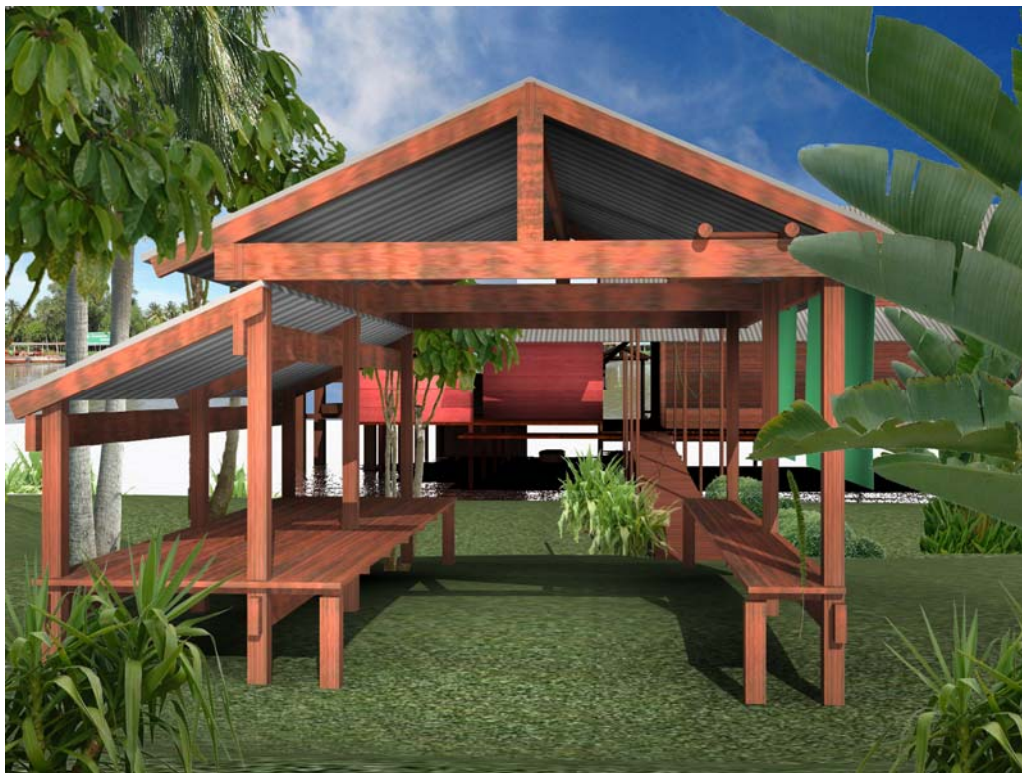
ภาพที่ 5.5

ขยายเพิงสำหรับเก็บอุปกรณ์ทางการเกษตร

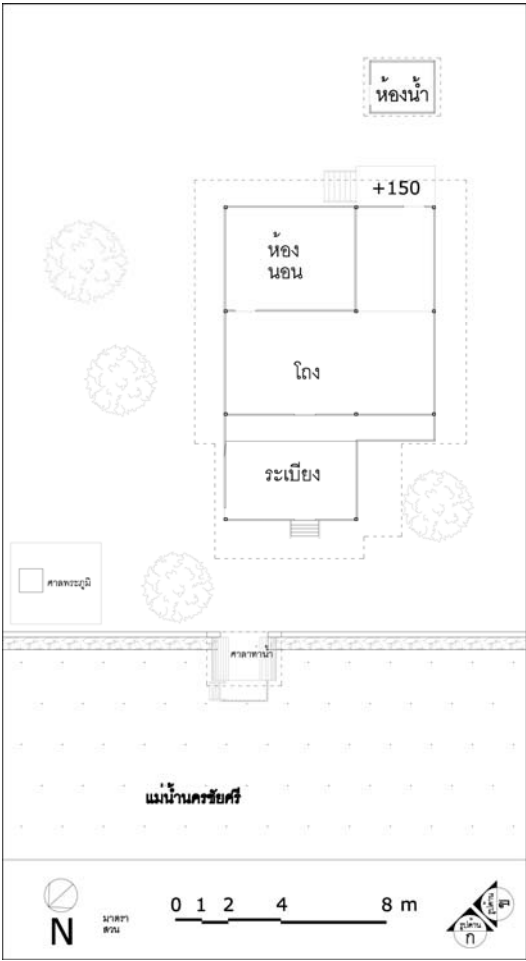
| ลักษณะผังอาคาร | | | | | |

| ลักษณะอาคารสิ่งก่อสร้าง | | | | | |
| ประเภทอาคาร | อาคารเดี่ยว | การใช้สอยปัจจุบัน | ที่อยู่อาศัย | พื้นที่ใช้สอย | 83 ตารางเมตร |
| จำนวนชั้น | | 1 ชั้น | รูปทรงหลังคาจั่ว | | จั่ว |
| วัสดุหลังคา | | กระเบื้องหางว่าวดินเผา | | ลักษณะฐานอาคาร | ยกใต้ถุน |

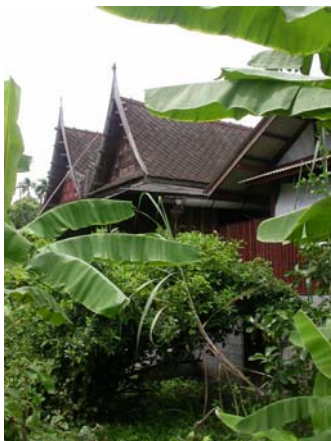
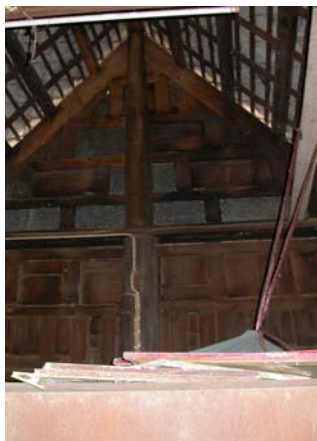
ลักษณะหลังคาจั่วใช้วัสดุเป็นกระเบื้องดินเผา มีการปลูกต้นไม้บริเวณรอบบ้าน และจั่วลูกฟักภายในเรือนไทย

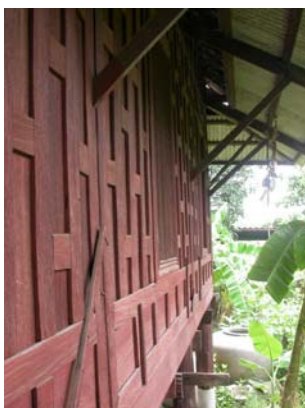
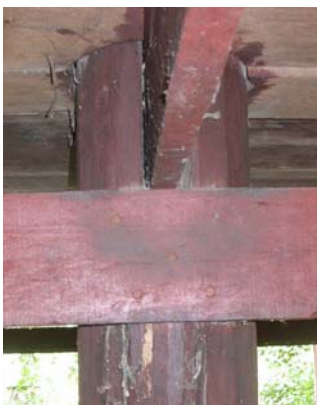
ฝาปะกน และโครงสร้างของเรือนไทย ประกอบด้วย เสา คาน และรอด โครงสร้างฐานเปลี่ยนมาเป็นคอนกรีตเนื่องจากโครงสร้างเก่าเสียหายเนื่องจากน้ำท่วม

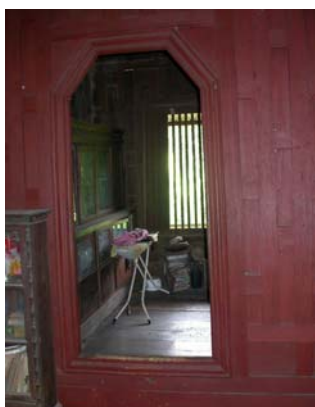
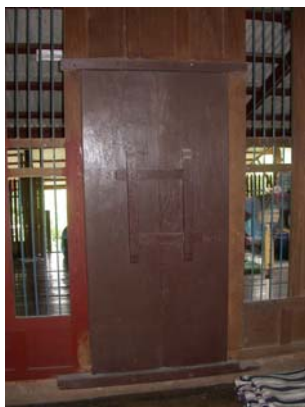
(รูปซ้าย)ลักษณะประตูของเรือนได้รับอิทธิพลจากจีน

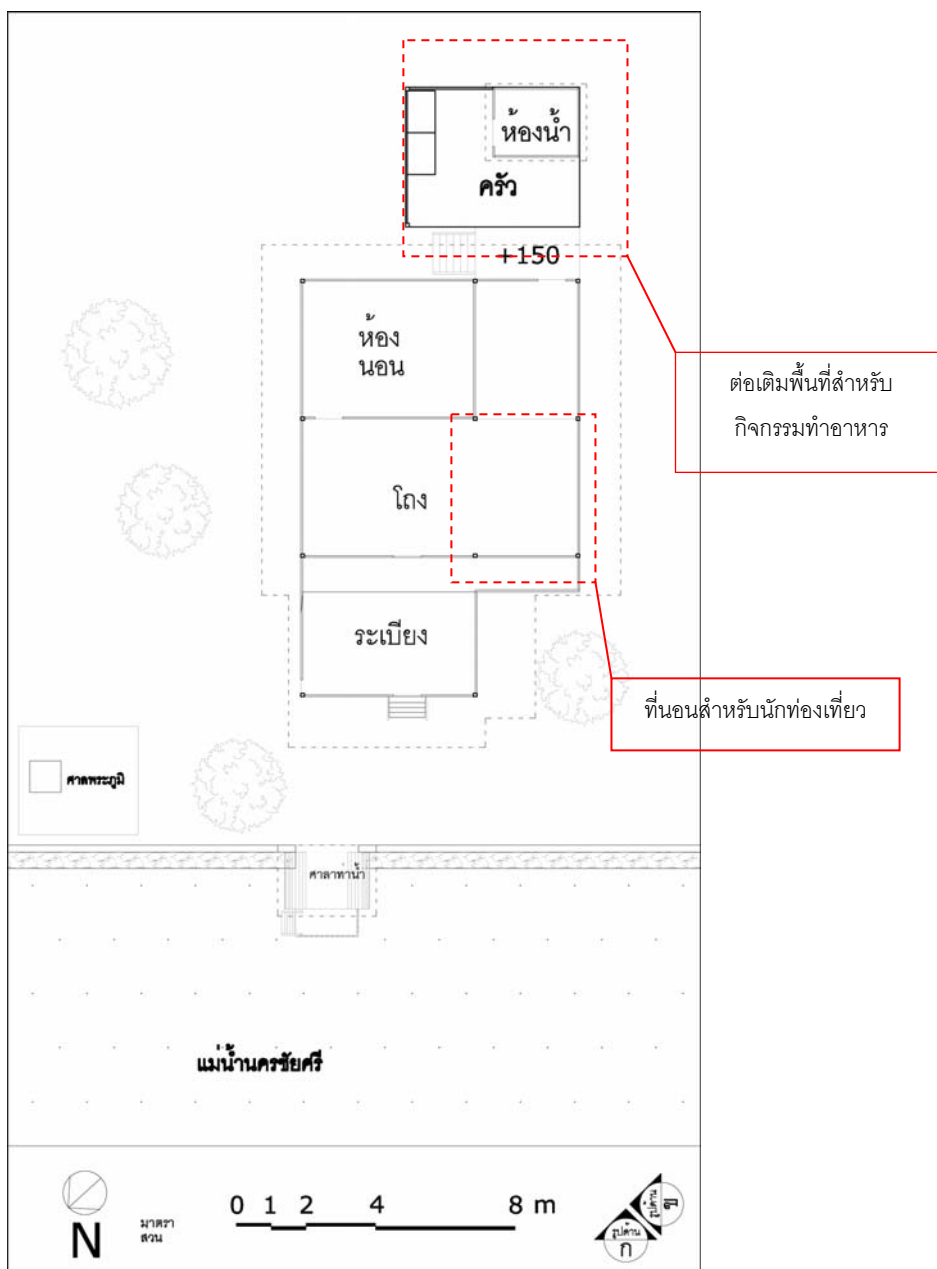
ภาพที่ 5.6  
ตัวอย่างการปรับปรุงที่พักอาศัยชุมชนบ้านท่าพูด

จากการสำรวจพื้นที่ และสัมภาษณ์เจ้าของที่พักอาศัย เนื่องจากที่พักอาศัยมีพื้นที่ค่อนข้างจำกัด สามารถรองรับนักท่องเที่ยวได้จำนวน 2 คน พื้นที่ที่เหมาะสมในการรองรับนักท่องเที่ยว คือ พื้นที่บริเวณโถงของเรือน ผู้ศึกษาได้ทำการประเมินมรดกทางวัฒนธรรมโดยใช้แบบสำรวจระบบคุณค่าทางสถาปัตยกรรมในสภาพแวดล้อมพบว่าบ้านเลขที่ 24 หมู่ 7 มีทั้งคุณค่าความสำคัญและสภาพความแท้ดั้งเดิมของพื้นที่ถิ่น แนวทางการปรับปรุงที่พักอาศัยแบบโฮมสเตย์ในชุมชนบ้านท่าพุดมีพื้นที่ 2 ส่วน

1) การปรับปรุงพื้นที่ด้านหลังที่พักอาศัยสำหรับทำห้องครัว เนื่องจากภายในที่พักมีพื้นที่ค่อนข้างจำกัดจากเดิมที่มีการประกอบอาหารแบบง่าย ๆ เมื่อมีการปรับปรุงพื้นที่สำหรับนักท่องเที่ยวให้ต้องมีการออกแบบเพิ่มเติมเพื่อรองรับกิจกรรมการท่องเที่ยว

2) การปรับปรุงห้องน้ำ เดิมห้องน้ำอยู่ด้านนอกที่พักอาศัย เมื่อทำการท่องเที่ยวแบบโฮมสเตย์จึงคำนึงถึงความปลอดภัยในกรณีนักท่องเที่ยวจำเป็นต้องใช้ห้องน้ำในเวลากลางคืน

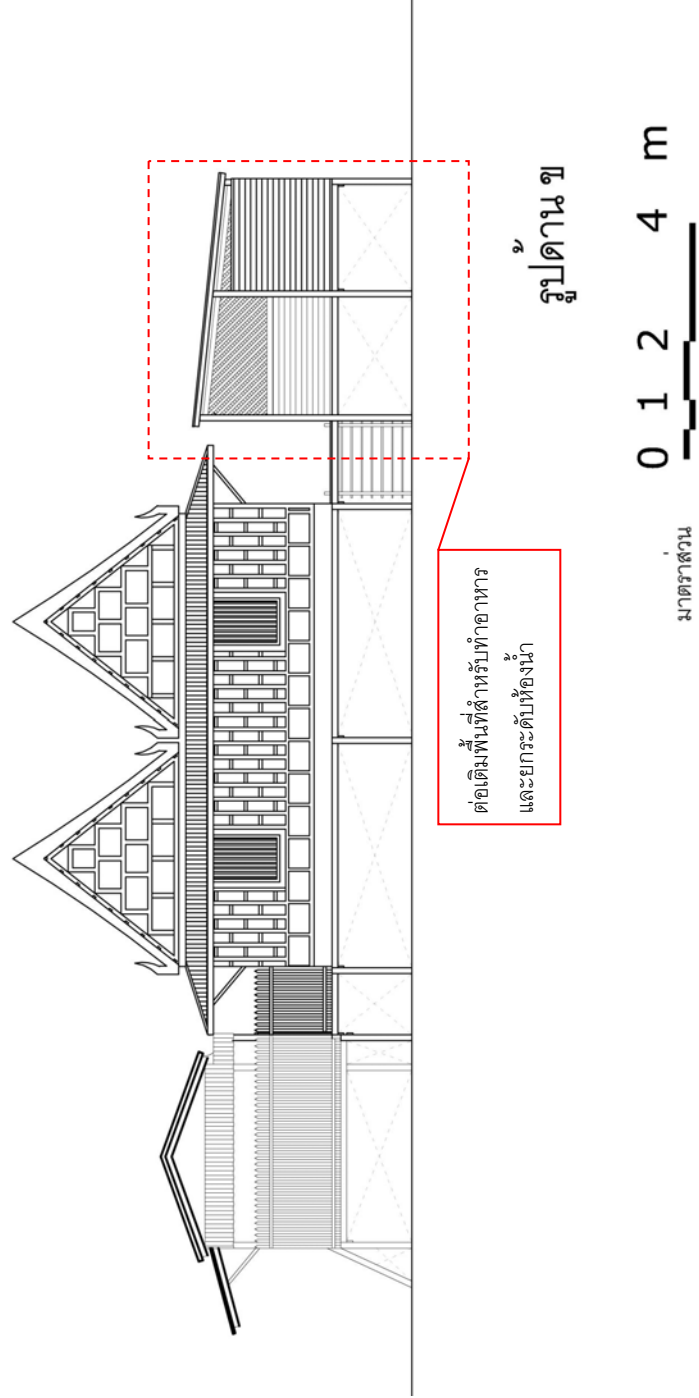
ภาพที่ 5.7

ตัวอย่างการปรับปรุงที่พักอาศัยชุมชนบ้านท่าพูด

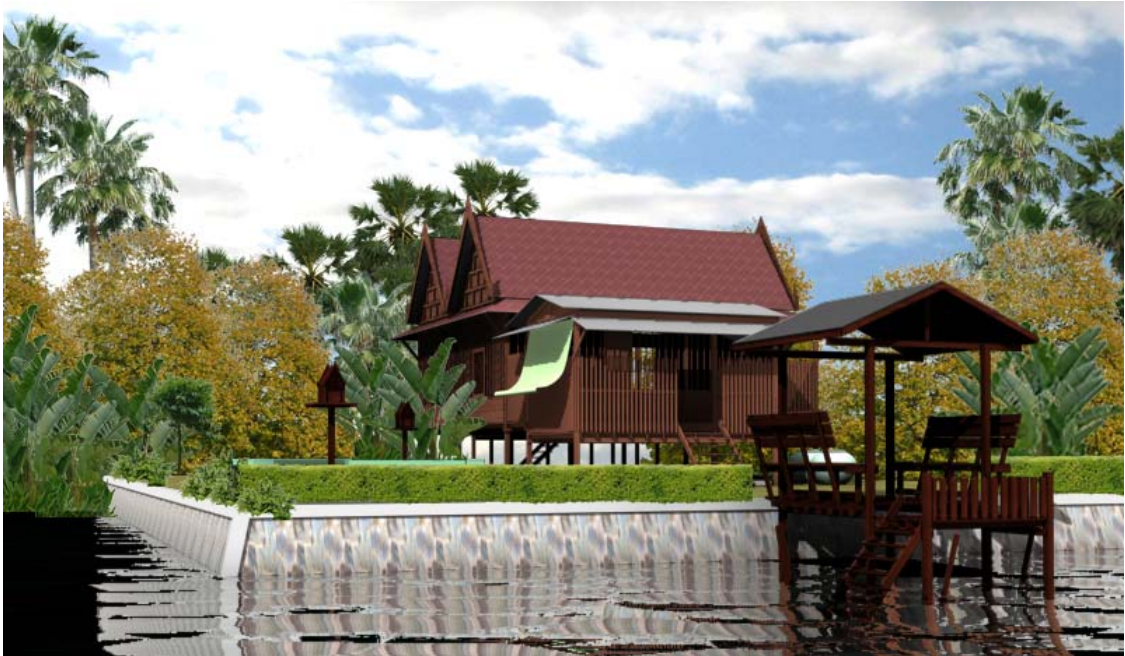
ภาพที่ 5.8  
การปรับปรุงภูมิทัศน์ริมน้ำ

นอกจากพื้นที่สองส่วนที่ได้นำเสนอให้มีการปรับปรุงเพื่อรองรับนักท่องเที่ยวแล้ว บริเวณรอบที่พัก ควรมีการปรับปรุงสภาพภูมิทัศน์ให้มรดกทางวัฒนธรรมยังคงคุณค่าความสำคัญ และสามารถสร้างความประทับใจแก่นักท่องเที่ยวถึงความสวยงามในเอกลักษณ์ของเรือนไทยริมน้ำ

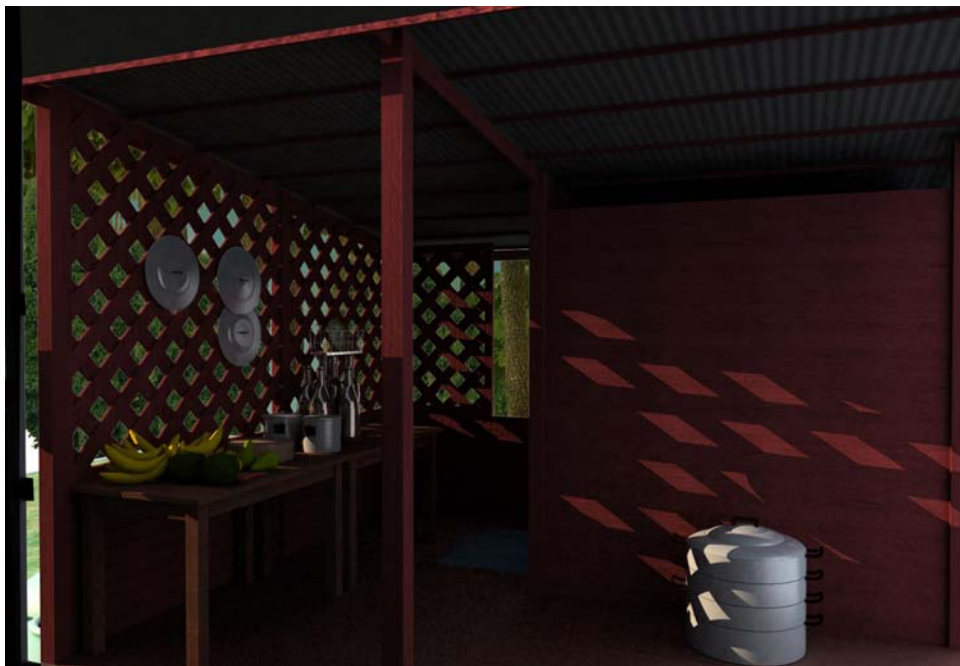
ภาพที่ 5.9  
ลักษณะห้องครัวที่ต่อเติมที่พักรอคอยด้านหลังเรือนไทย บ้านเลขที่ 24 หมู่ 7

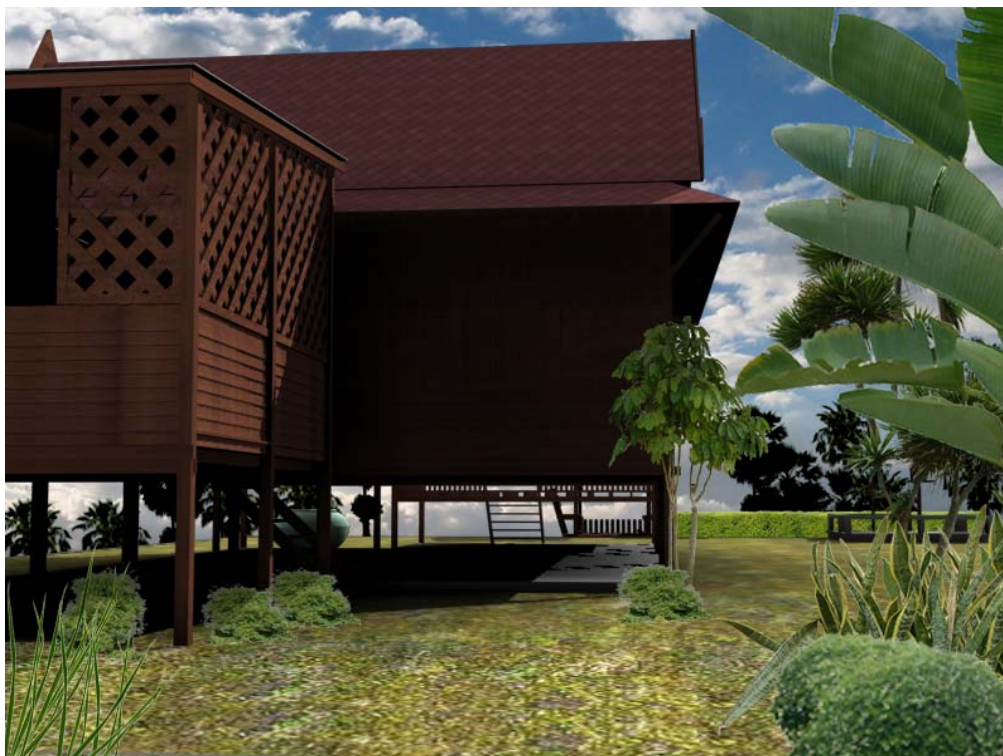
ภาพที่ 5.10  
ภาพบริเวณด้านหลัง ส่วนต่อเติมครัว

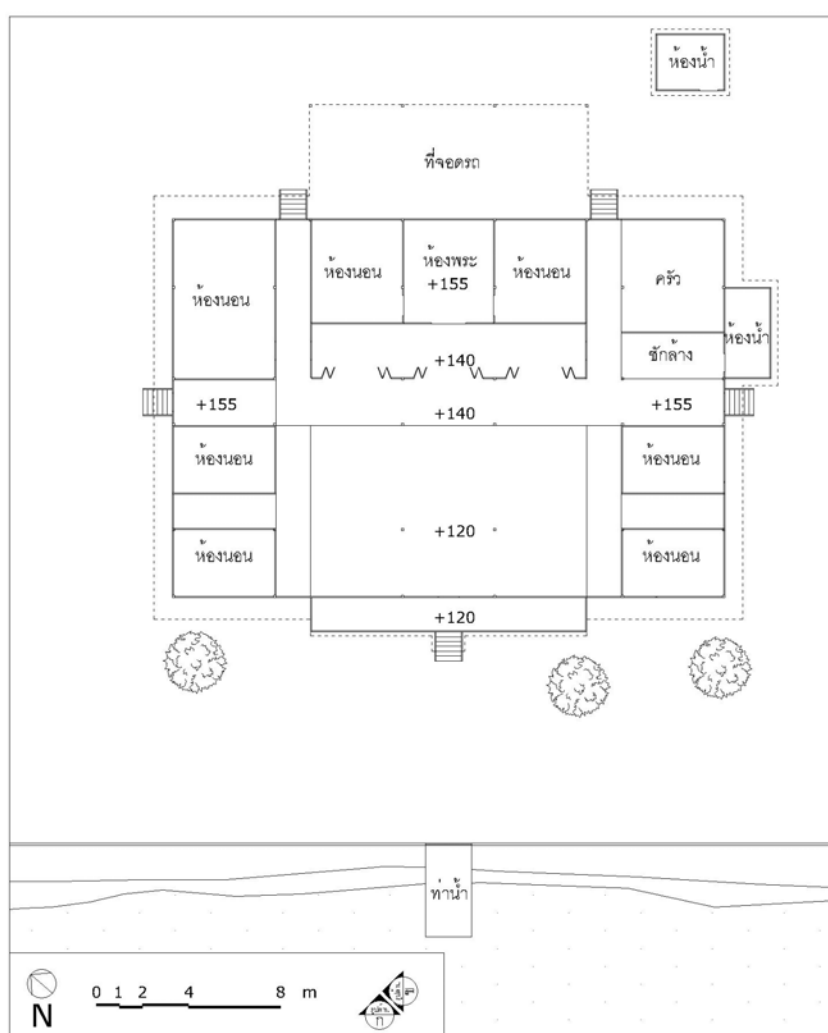
ลักษณะผังอาคาร

| ลักษณะอาคารสิ่งก่อสร้าง | | | | | |
|---|---|---|---|---|---|
| วัสดุหลังคา | กระเบื้องหางว่าวดินเผา และกระเบื้องใยหินลอนเล็ก | | | ลักษณะฐานอาคาร | ยกใต้ถุน |

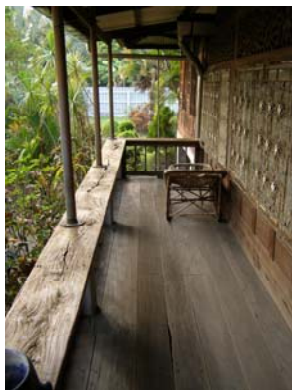
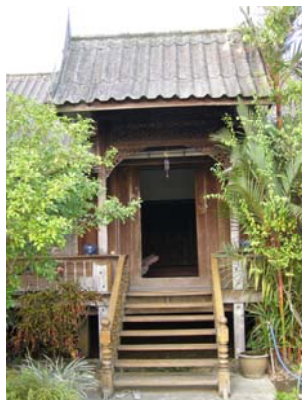
ชานบริเวณด้านนอกของที่พักอาศัยสำหรับนั่งเล่น ประตูรั้วชานโดยแสดงถึงการให้ความสำคัญกับทางเข้าหลักของเรือนไทย มีการฉลุลวดลายแบบเรือนขนมปังขิง

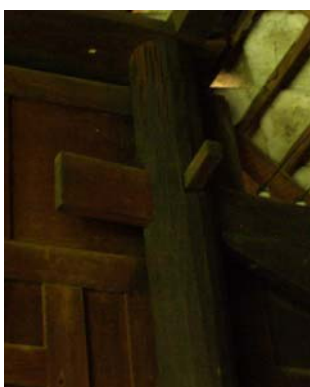
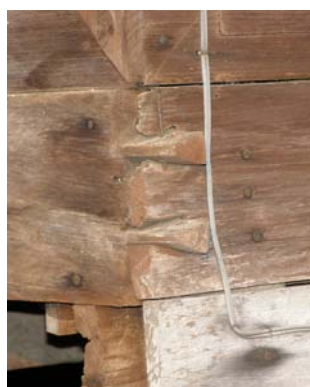
เตารูมทำหน้าที่ยื่นออกจากเสาเพื่อรับน้ำหนักเชิงชาย และปลายหลังคา (รูปซ้าย) พริ้งทำหน้าที่รัดเสาส่วนที่ติดพื้นทั้งสี่ด้านให้อยู่ภายในขอบเขตที่กำหนดและยังทำหน้าที่รับฝนตลอดทุกด้าน ยึดติดกับเสาด้วยตะปูจีน (รูปขวา)

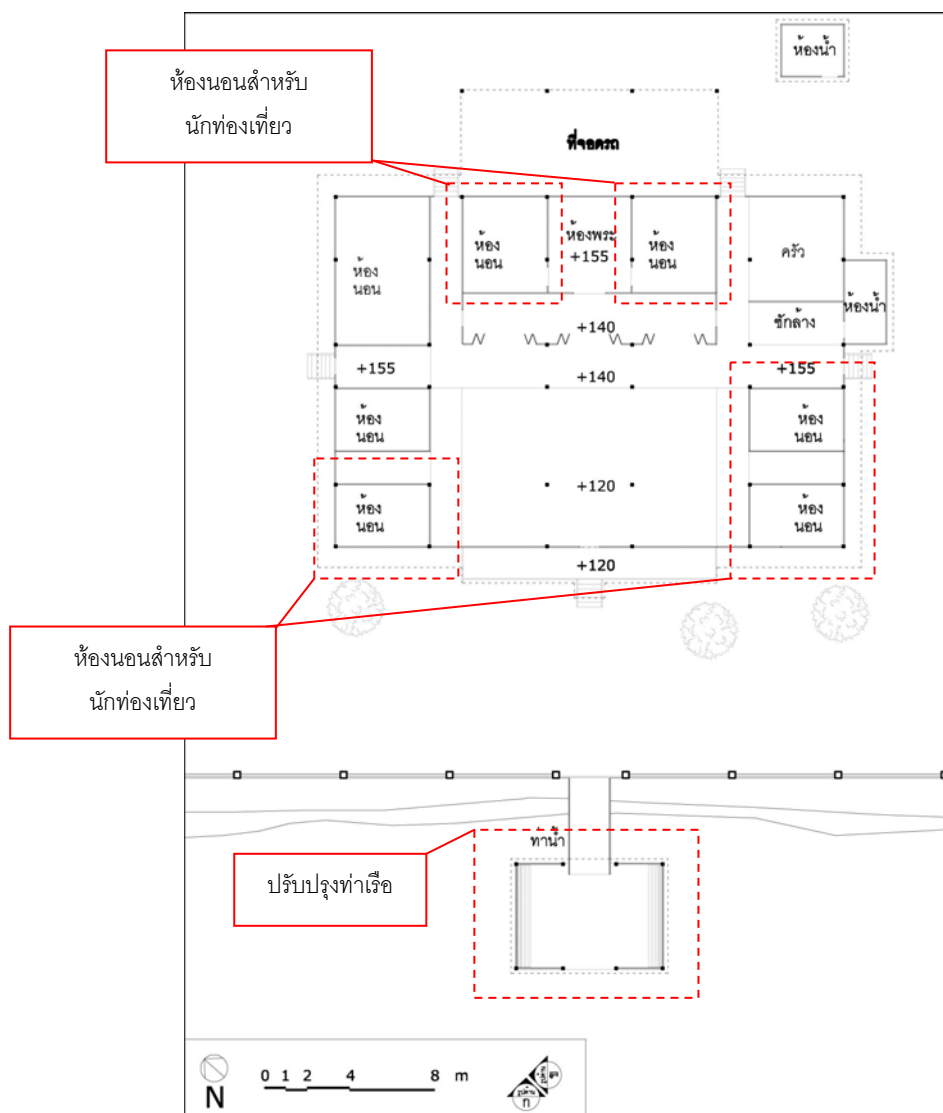
ภาพที่ 5.12

แนวทางการปรับปรุงพื้นที่เพื่อรองรับนักท่องเที่ยวแบบโฮมสเตย์ เนื่องจากที่พักอาศัยตัวอย่างมีขนาดใหญ่ และค่อนข้างมีพื้นที่เหลือใช้ โดยจำนวนสมาชิก 3 คน ขณะที่มีห้องนอน 7 ห้อง จึงมีพื้นที่เพียงพอในการรองรับนักท่องเที่ยว โดยจำนวนนักท่องเที่ยวสูงสุดที่สามารถรองรับได้มากที่สุดถึง 10 คน

ตัวอย่างการปรับปรุงที่พักออาศัยชุมชนริมน้ำตลาดใหม่

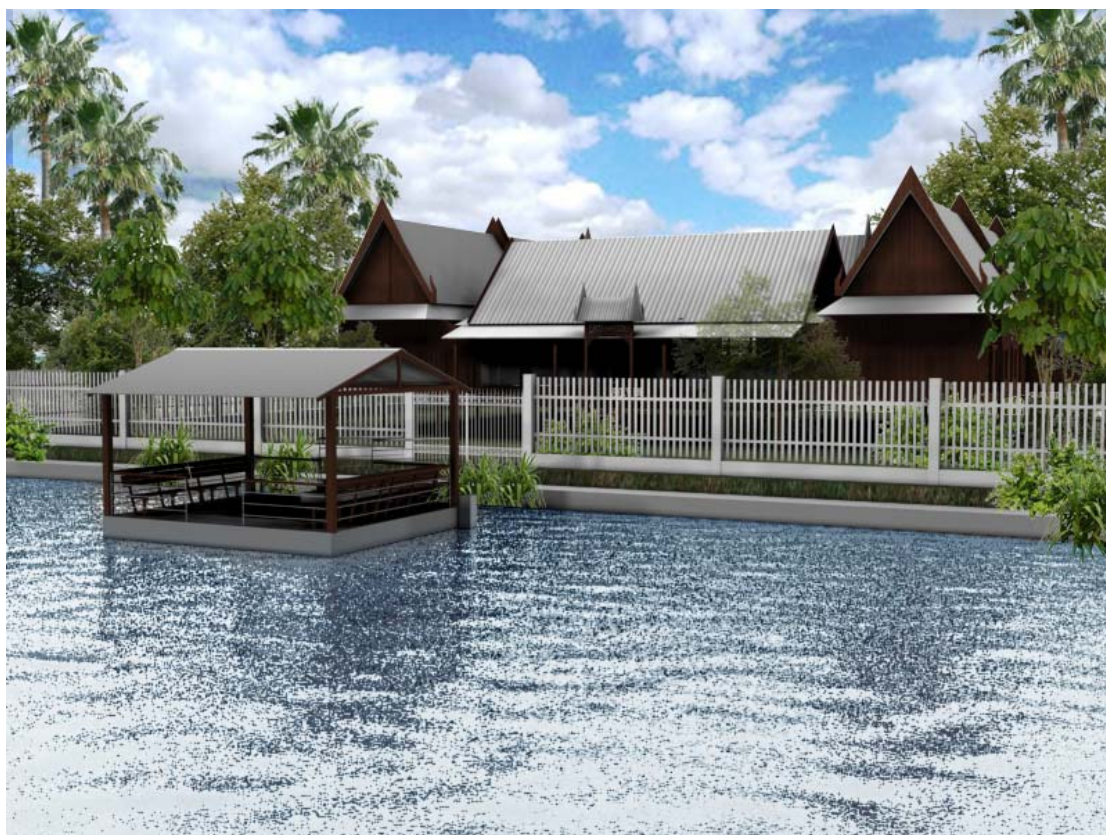
ภาพที่ 5.13

ภาพตัวอย่างการต่อเติมท่าเรือ บ้านเลขที่ 20 หมู่ 9

ในส่วนที่ควรปรับปรุงเพิ่มเติม ได้แก่ พื้นที่บริเวณริมน้ำ เนื่องจากปัจจุบันไม่มีการใช้งานพื้นที่บริเวณดังกล่าว ดังนั้นหากมีนักท่องเที่ยวเข้าพักค้างคืน หรือมาเข้าชมเรือนไทย ซึ่งนักท่องเที่ยวส่วนมากในพื้นที่ มาจากชุมชนตลาดริมน้ำดอนโดยอาศัยเส้นทางคมนาคมทางน้ำ จึงอาจจำเป็นต้องออกแบบท่อน้ำ หรือท่าเรือเพื่อบริการนักท่องเที่ยว โดยแสดงตัวอย่างในภาพที่ 5.13

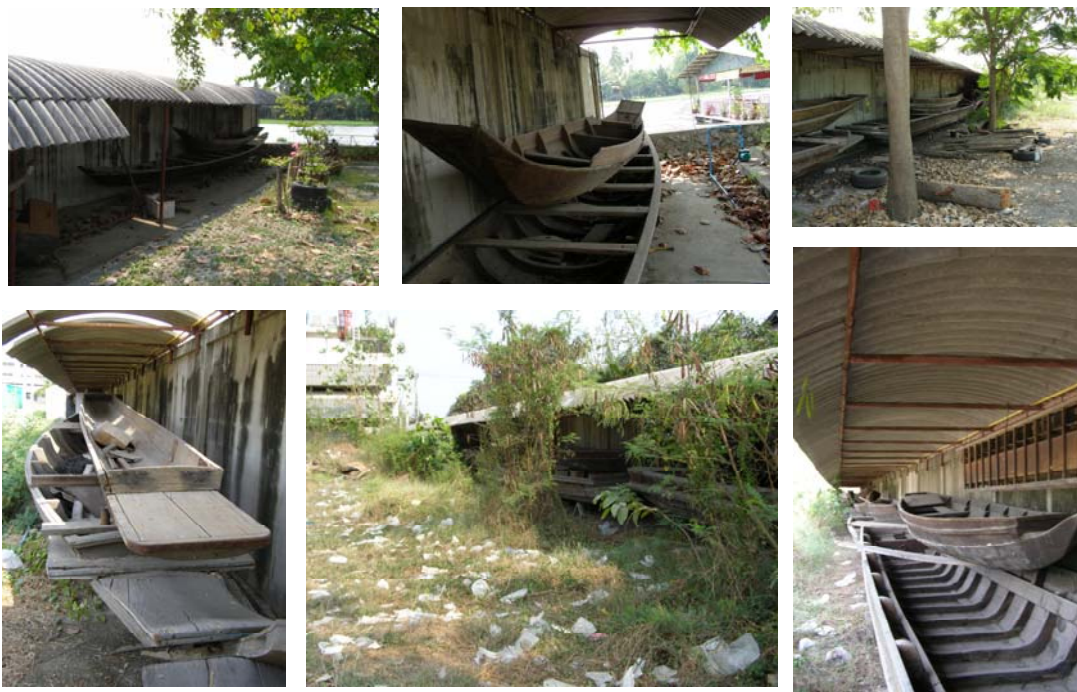
ภาพที่ 5.14  
บริเวณที่รวบรวมเรือโบราณ

โดยคณะกรรมการวัดดอนหวายควรเข้ามาดูแล ในเรื่องสภาพภูมิทัศน์และสิ่งอำนวยความสะดวกแก่นักท่องเที่ยว โดยคำนึงถึงเอกลักษณ์ของแหล่งท่องเที่ยวในการออกแบบ ซึ่งการปรับปรุงพื้นที่ส่วนดังกล่าวจะทำให้กิจกรรมในพื้นที่ที่มีความหลากหลายมากยิ่งขึ้น ช่วยส่งเสริมให้ชุมชนมีความเข้าใจเกี่ยวกับการนำทรัพยากรภายในท้องถิ่นมาใช้เป็นกิจกรรมการท่องเที่ยว และสอดคล้องกับความต้องการเกี่ยวกับกิจกรรมการให้ข้อมูลเกี่ยวกับเรือโบราณของผู้ตอบแบบสอบถามที่อาศัยในชุมชน และกลุ่มนักท่องเที่ยว

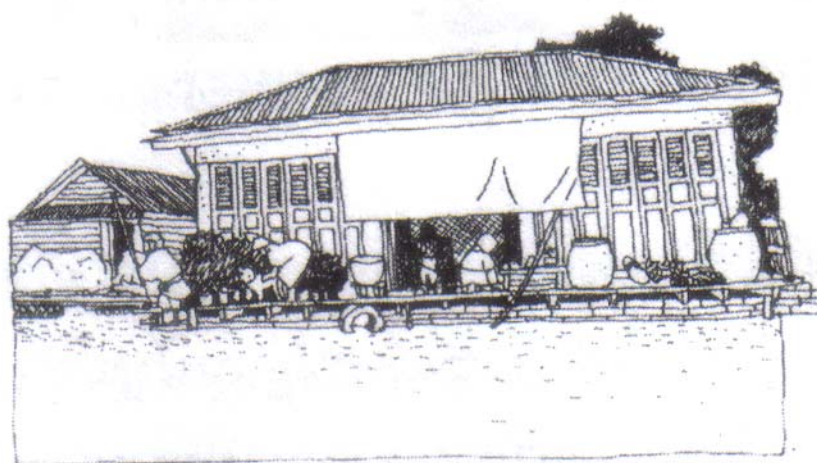
ตัวอย่างเรือนแพเพื่อส่งเสริมการท่องเที่ยว

โดยหน่วยงานของรัฐบาลควรเข้ามาดูแลการต่อเติมอาคาร และแนวทางการสร้างเรือนแพเพื่อส่งเสริมการท่องเที่ยว เพื่อไม่ให้เกิดความเสียหายเพิ่มเติม และรักษาคุณค่ามรดกทางวัฒนธรรมของชุมชนไว้ดังเดิม

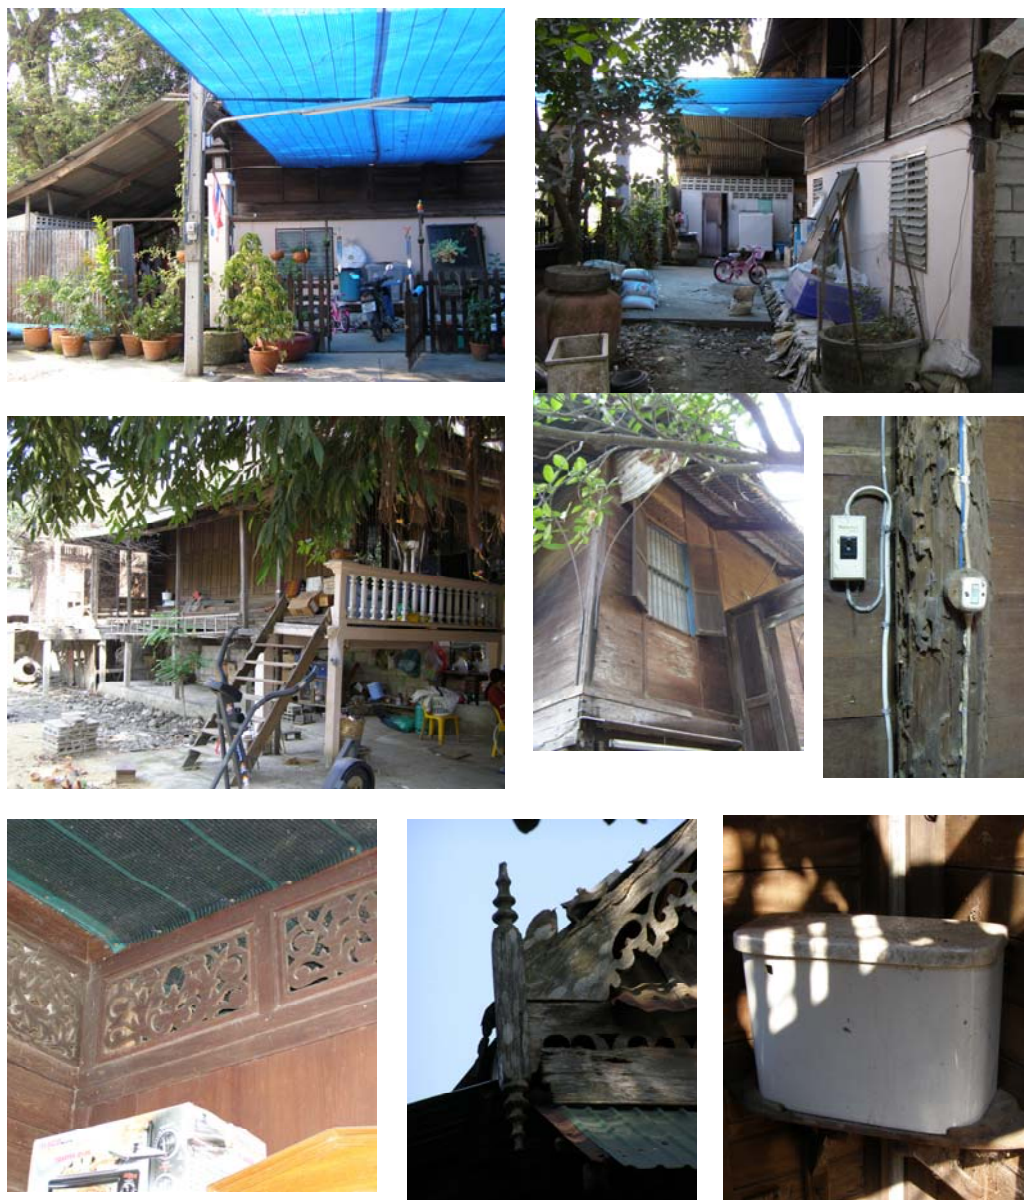
ภาพที่ 5.16  
อดีตที่ว่าการอำเภอตลาดใหม่

ลักษณะของอดีตที่ว่าการอำเภอตลาดใหม่ เป็นเรือนหมู่ 5 หลัง เชื่อมโดยชาน ปัจจุบันถูกรื้อออกไปเมื่อ พ.ศ. 2548 เหลือเพียงหลังปัจจุบัน บริเวณช่องลมมีการขุดลอกคลองแบบเรือนขนมปังขิง ใช้ค้ำยันเหล็กหล่อสภาพโครงสร้างของเรือนทรุดโทรม ห้องน้ำมีการใช้วัสดุประเภทเซรามิกได้แก่ กระเบื้องปูพื้น ชักโครก อ่างอาบน้ำ เป็นต้น ลักษณะที่นั้งชักโครกเป็นไม้

อดีตที่ว่าการอำเภอตลาดใหม่ จากการสำรวจพบว่าสภาพของอดีตที่ว่าการอำเภอตลาดใหม่มีการถูกรื้อถอนออกไปประมาณร้อยละ 80 ซึ่งทำให้สภาพความแท้และดั้งเดิมของมรดกทางวัฒนธรรมลดลง สามารถจำแนกปัญหาภายในมรดกทางวัฒนธรรม ประกอบด้วย

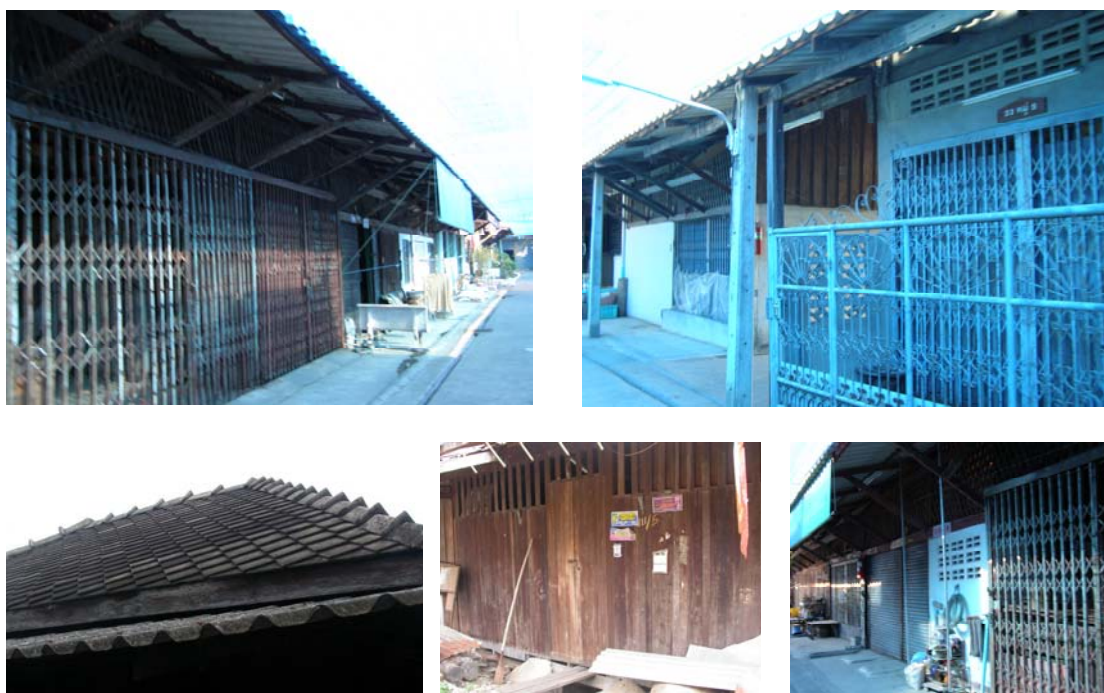
ภาพที่ 5.17  
ห้องแถวไม้ ชุมชนริมน้ำตลาดใหม่

ห้องแถวไม้ริมน้ำชุมชนริมน้ำตลาดใหม่ จากการสำรวจพื้นที่พบว่ามีการปรับปรุงการ  
ใช้สอยทำให้ห้องแถวไม้สูญเสียเอกลักษณ์ของแหล่งท่องเที่ยว ลักษณะเป็นห้องแถวไม้ติดกันโดยมี  
ทางระหว่างห้องแถวกว้าง 5 เมตร ซึ่งในอดีตใช้เป็นตลาดของชุมชน

(2) สภาพการทรุดโทรมของพื้นที่เนื่องจากไม่มีการใช้งาน ภายในห้องแถวไม้บางส่วน ไม่มีผู้พักอาศัยอยู่ในพื้นที่ทำให้ขาดการดูแลรักษา และเป็นอุปสรรคในการปรับปรุงพื้นที่
