บทที่ 4

ผลการวิเคราะห์ข้อมูล

4.1 การวิเคราะห์ลักษณะทางกายภาพของบริเวณพื้นที่เชื่อมต่อของ สถานีหมอชิต สถานีอโศก และสถานีศาลาแดง

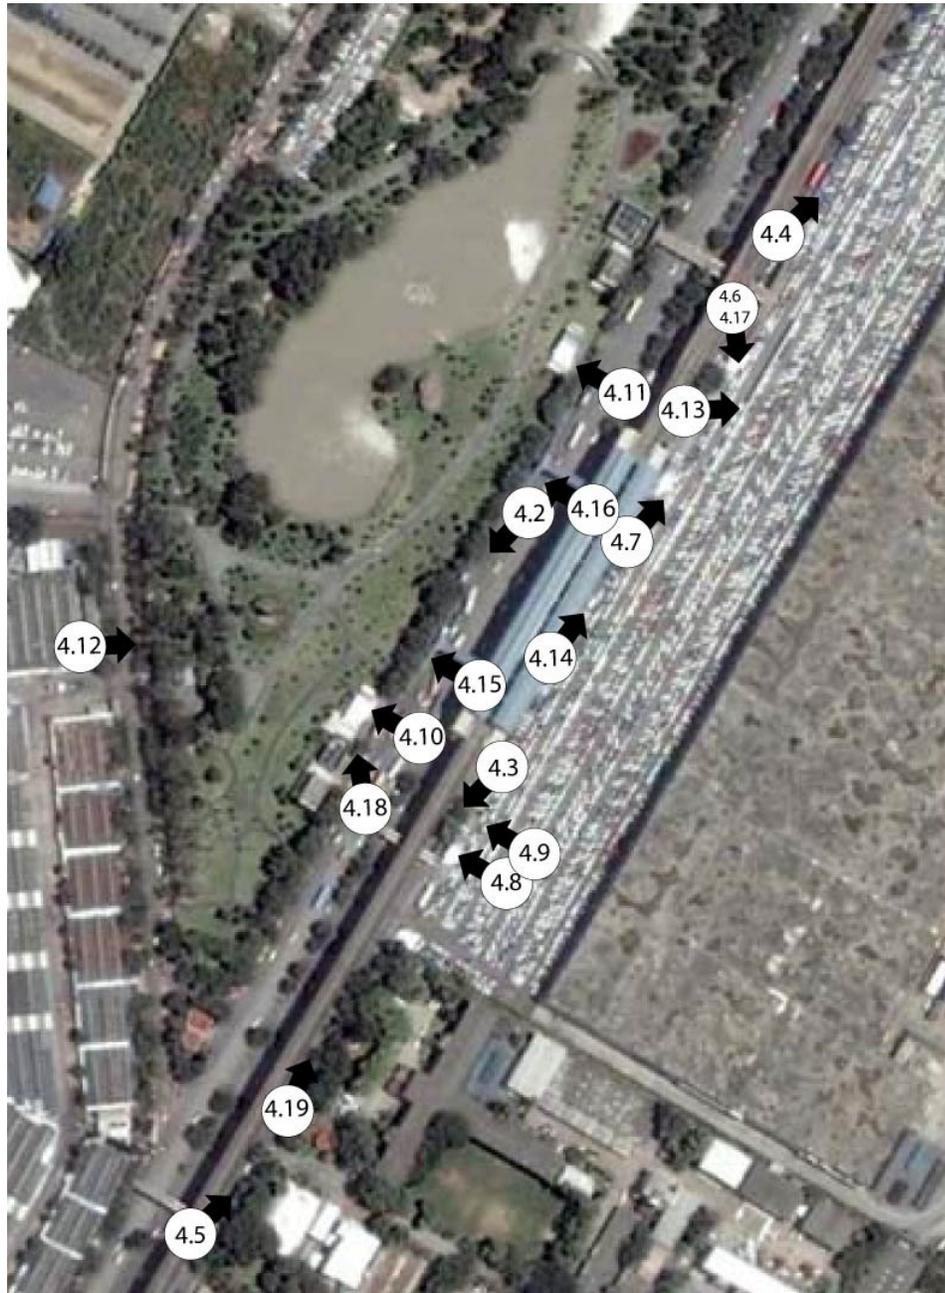
ภาพที่ 4.1

ผังภาพและตำแหน่งของรูปแบบการเดินทางชนิดต่าง ๆ บริเวณสถานีหมอชิต

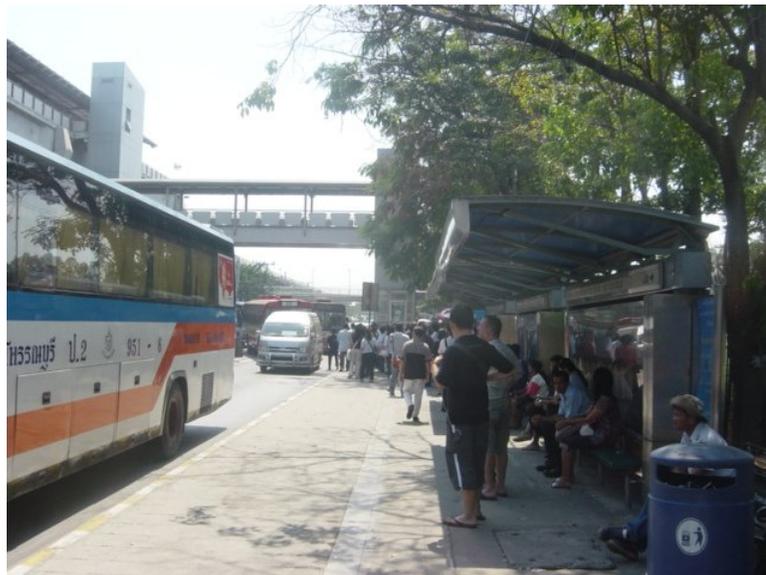
ภาพที่ 4.2
ป้ายรถประจำทางฝั่งสวนจตุจักร

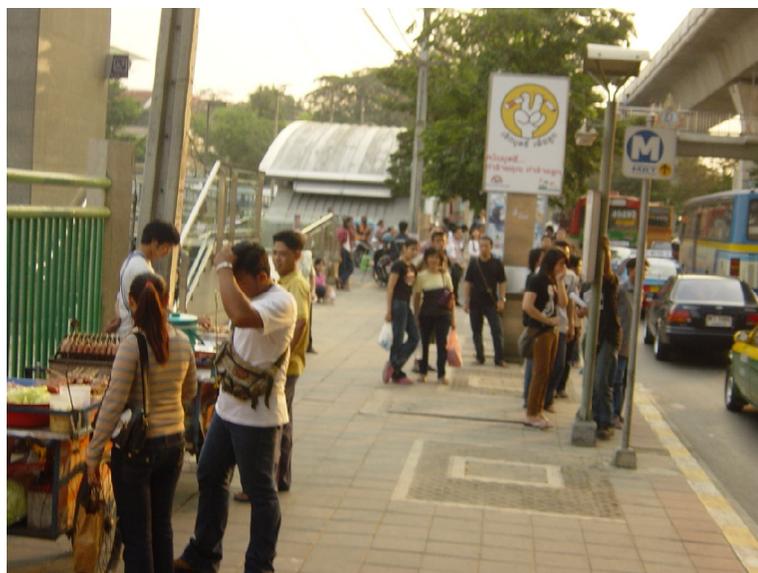
การเข้าถึงของรถประจำทาง ค่อนข้างมีปัญหาทางฝั่งที่จอดรถยนต์ เนื่องจากริมถนนมักจะมีรถแท็กซี่จอดรอรับผู้โดยสารเกินจากจุดรับส่งผู้โดยสารที่ได้จัดเอาไว้ รวมถึงรถยนต์ทั่วไปที่มักจะมาจอดรอได้สถานีเพื่อรอญาติ ทำให้ช่องทางเดินรถประจำทางเต็ม รถประจำทางจึงต้องใช้ช่องทางอื่นในการเดินทาง ส่วนฝั่งสวนจตุจักรได้มีการจัดช่องทางไว้ชั่วคราว แต่ทางเข้าช่องทางรถประจำทางก็ยังติดกับช่องทางออกของรถแท็กซี่และรถตู้ทำให้มีปัญหาในการเข้าจอดบริเวณป้ายรถประจำทาง

ภาพที่ 4.3
ป้ายรถประจำทางฝั่งที่จอดรถยนต์

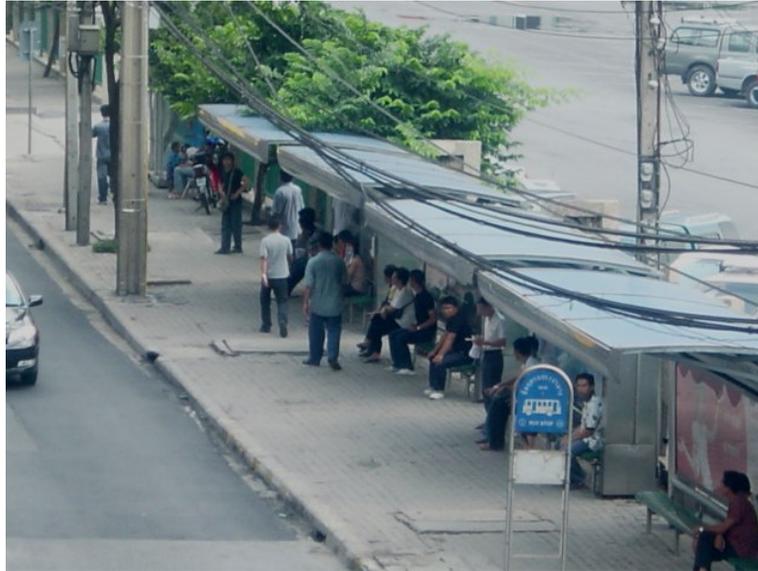
ภาพที่ 4.4

ที่ตั้ง บางจุดอยู่ไกลจากสถานีมากทำให้ต้องเดินเท้าเข้าถึงสถานีค่อนข้างไกล เช่น ป้ายรถประจำทางฝั่งที่จอดรถยนต์ใกล้กับอาคารสำนักงานบีทีเอส (ภาพที่ 4.4) และมีป้ายรถประจำทางซ้ำซ้อนเกินไปทำให้ต้องจอดรถเพื่อรับผู้โดยสารบ่อยครั้ง เช่น ป้ายรถประจำทางฝั่งที่จอดรถยนต์ติดกับโรงเรียนการบินพลเรือนกับป้ายรถประจำทางที่อยู่หน้าโรงเรียนการบินพลเรือน

ความปลอดภัย ยังมีบางจุดของป้ายรถประจำทางที่ขาดความปลอดภัยเนื่องจากไม่มีแสงสว่างจากไฟฟ้า หลังคาชั้นสภาพภูมิอากาศ ระยะทางที่ไกลจากสถานีรถไฟ ทำให้การรักษาความปลอดภัยดูแลไม่ทั่วถึง เช่น ป้ายรถประจำทางฝั่งที่จอดรถยนต์ติดกับโรงเรียนการบินพลเรือน (ภาพที่4.3) ป้ายรถประจำทางฝั่งที่จอดรถยนต์ใกล้กับอาคารสำนักงานบีทีเอส (ภาพที่4.4)

ป้ายรถประจำทางฝั่งที่จอดรถยนต์ใกล้กับอาคารสำนักงานบีทีเอส

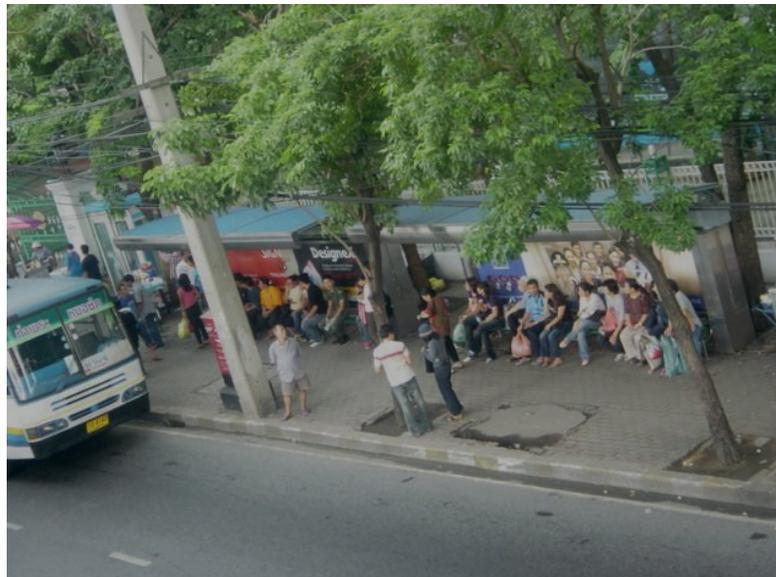
ภาพที่ 4.5

ป้ายรถประจำทางหน้าโรงเรียนการบินพลเรือน

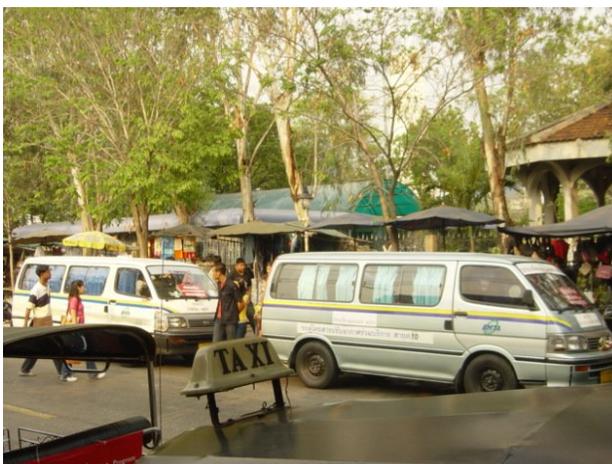
ภาพที่ 4.12

ที่ตั้ง จุดที่เป็นสถานีรถตู้บริเวณถนนกำแพงเพชร 3 อยู่ค่อนข้างไกลจากสถานีทำให้ต้องเดินทางไกล แต่มีเส้นทางที่สามารถลัดออกถนนวิภาวดีได้ง่ายทำให้คนนิยมใช้เนื่องจากออกเดินทางได้อย่างสะดวก

จุดจอดรถตู้บริการหลังสวนจตุจักร

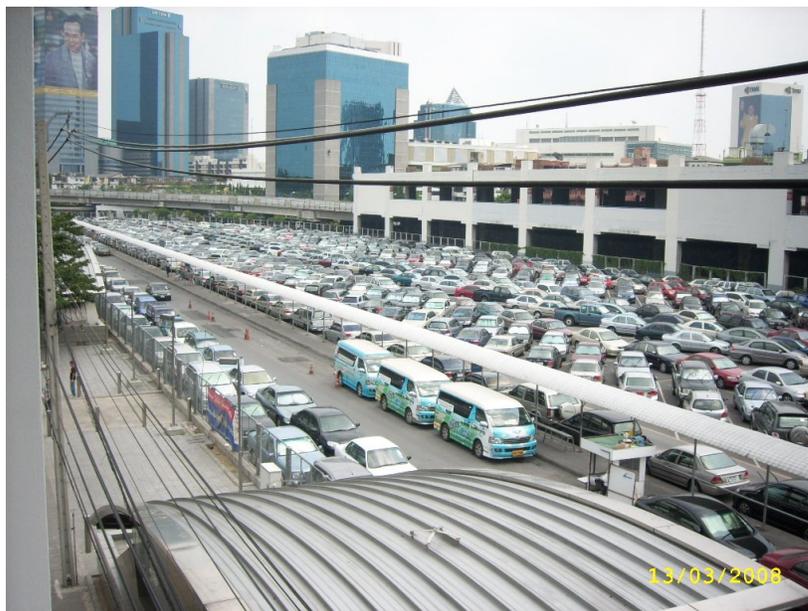
การออกแบบ สถานีรถตู้บริเวณที่จอดรถยนต์อยู่ร่วมกับลานจอดรถยนต์ทำให้ต้องจัดพื้นที่ส่วนหนึ่งให้กับการจอดรถตู้ ซึ่งเดิมนั้นได้ถูกออกแบบไว้รองรับรถประจำทาง ซึ่งออกแบบไว้เพียงทางเดินมีหลังคาขนาดเล็ก และขนาดการออกแบบให้มีที่นั่งพักคอย แสงสว่างจากไฟฟ้า เช่นเดียวกับสถานีรถตู้บริเวณถนนกำแพงเพชร 3 ซึ่งไม่ได้มีการออกแบบให้เห็นว่าเป็นสถานีของรถตู้เลย นอกจากนี้มีจุดรับส่งผู้โดยสารแยกออกจากช่องทางปกติ ส่วนรถตู้ขจรก็ใช้สถานีเดียวกับรถประจำทาง

ความปลอดภัย สถานีรถตู้บริเวณที่จอดรถยนต์อยู่ร่วมกับลานจอดรถยนต์ค่อนข้างมีดีทำให้เกิดปัญหาทางด้านความปลอดภัยได้ในตอนกลางคืน เช่นเดียวกับบริเวณถนนกำแพงเพชร 3 ซึ่งอยู่ไกลและทางค่อนข้างเปลี่ยวในเวลากลางคืน

ภาพที่ 4.13
จุดจอดรถตู้บริเวณลานจอดรถ

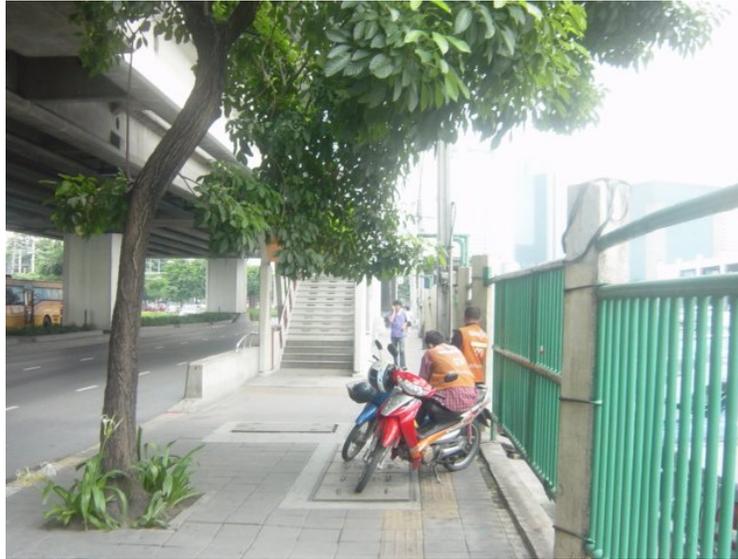
ภาพที่ 4.14

การออกแบบ จุดจอดจักรยานยนต์รับจ้างจะจอดอยู่บนทางเท้าโดยไม่มีกรอกแบบสถานีสำหรับรถจักรยานยนต์รับจ้าง ทำให้ค่อนข้างกีดขวางการจราจรบนทางเท้าเป็นอย่างมากแต่มีการใช้งานรถจักรยานยนต์รับจ้างเป็นจำนวนมากเช่นกัน

จุดจอดรถจักรยานยนต์รับจ้างหน้าลานจอดรถ

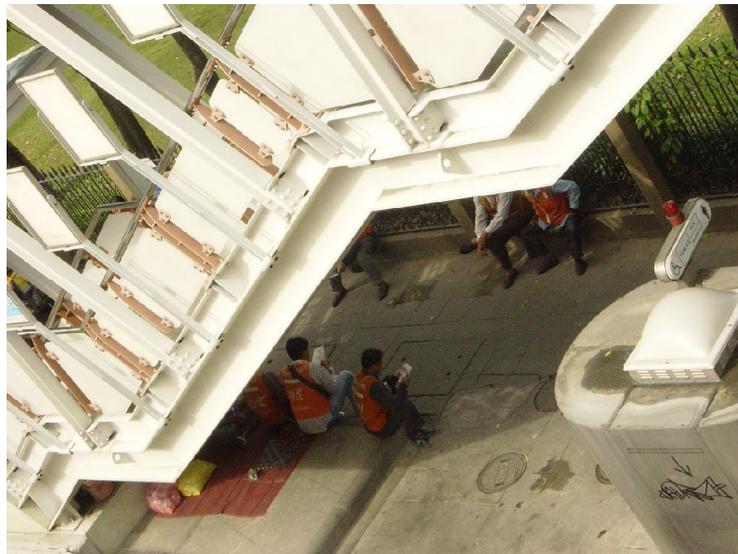
ภาพที่ 4.15

จุดจอดรถจักรยานยนต์รับจ้างหน้าสวนจตุจักร

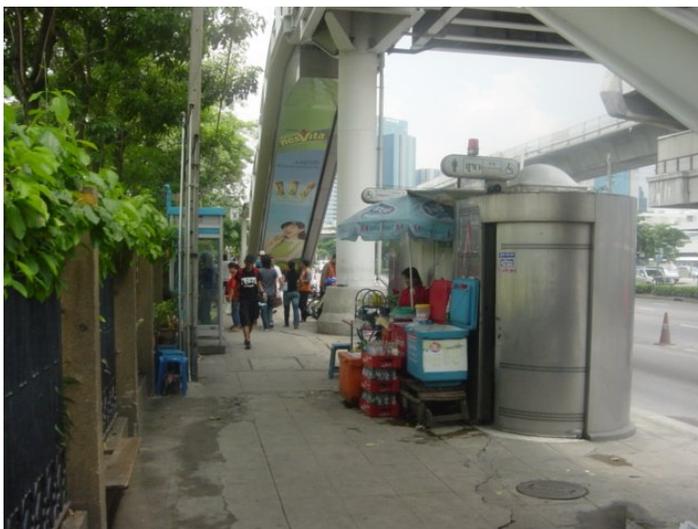
ภาพที่ 4.16

จุดจอดรถจักรยานยนต์รับจ้างใต้ทางลงรถไฟฟ้าบีทีเอส

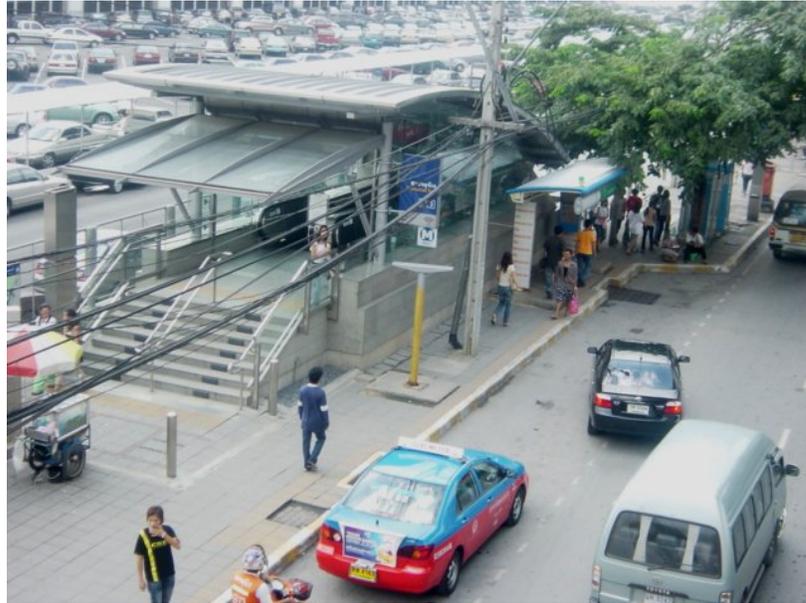
การเข้าถึง รถแท็กซี่จอดรอบริเวณริมถนนเป็นจำนวนมาก ทำให้รถที่จะเข้าจอดรับส่งค่อนข้างลำบากบางครั้งต้องส่งในเลนถัดไปทำให้เกิดปัญหาการจราจรติดขัดเป็นอย่างมาก ในช่วงเวลาเร่งด่วน จะทำให้การจราจรติดขัดเนื่องจากรถแท็กซี่จอดขวางการเข้า-ออกของรถประจำทาง

ภาพที่ 4.17
จุดจอดรถแท็กซี่หน้าลานจอดรถยนต์

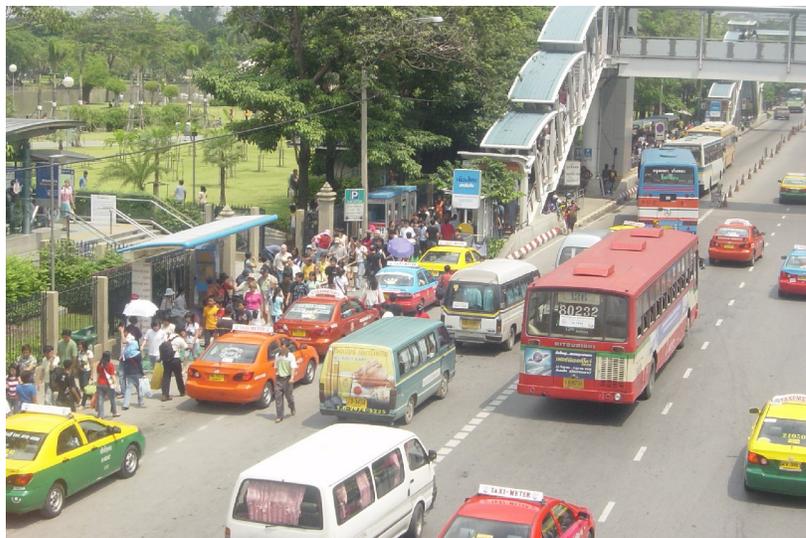
ภาพที่ 4.18
จุดจอดรถแท็กซี่หน้าสวนจตุจักร

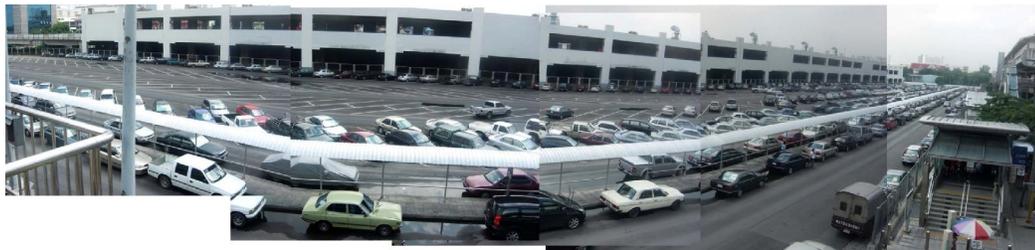
การออกแบบ ออกแบบให้เป็นลานจอดรถยนต์ลักษณะการจอดแบบเฉียง มีเส้นแบ่งช่องการจอด มีทางเดินมีหลังคา แต่ปัจจุบันมีรถในปริมาณมาก ไม่มีเพียงพอต่อการใช้งานในปัจจุบันทำให้รถจอดซ้อนคันอย่างหนาแน่น

ความปลอดภัย มีหน่วยรักษาความปลอดภัยดูแลตลอด แต่เนื่องจากระยะทางไกลจากบริเวณลานจอดรถยนต์อาจทำให้ดูแลได้ไม่ทั่วถึง ไม่มีไฟฟ้าทั้งลานจอดรถ ทำให้ช่วงกลางคืนก่อให้เกิดอาชญากรรมได้ ไม่มีการตรวจรับบัตรจอดรถหรือการป้องกันอื่น ๆ ที่ทำให้เกิดการตรวจสอบใด ๆ ได้เลย อาจทำให้เกิดการโจรกรรมรถยนต์บริเวณนี้ได้ง่าย

ภาพที่ 4.20
ที่จอดรถบริเวณข้างสถานีรถไฟฟ้าบีทีเอสหมอชิตมุมกว้าง

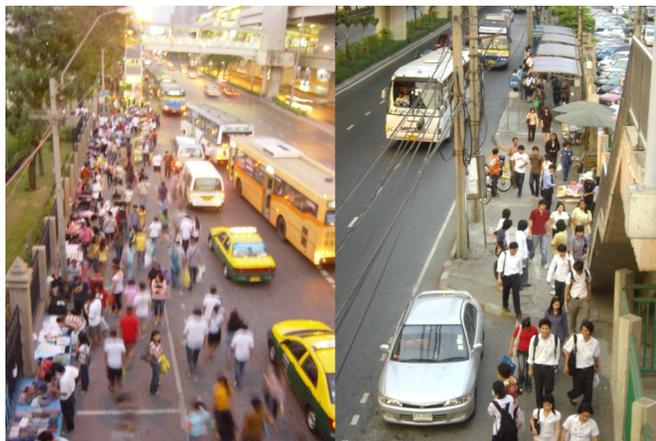
ภาพที่ 4.21

ภาพการใช้ทางเท้าบริเวณถนนพหลโยธินทั้ง 2 ฝั่ง

สามารถเดินทางจากป้ายรถประจำทางได้ง่ายบริเวณป้ายรถประจำทางฝั่งสวนจตุจักร แต่ต้องเดินทางไกลบริเวณที่จอดรถและทางเท้าระหว่างทางมีสิ่งกีดขวางรวมถึงขนาดทางเท้าที่มีขนาดไม่สม่ำเสมอและไม่ได้แยกทางเท้าของคนใช้รถประจำทางเฉพาะออกมา

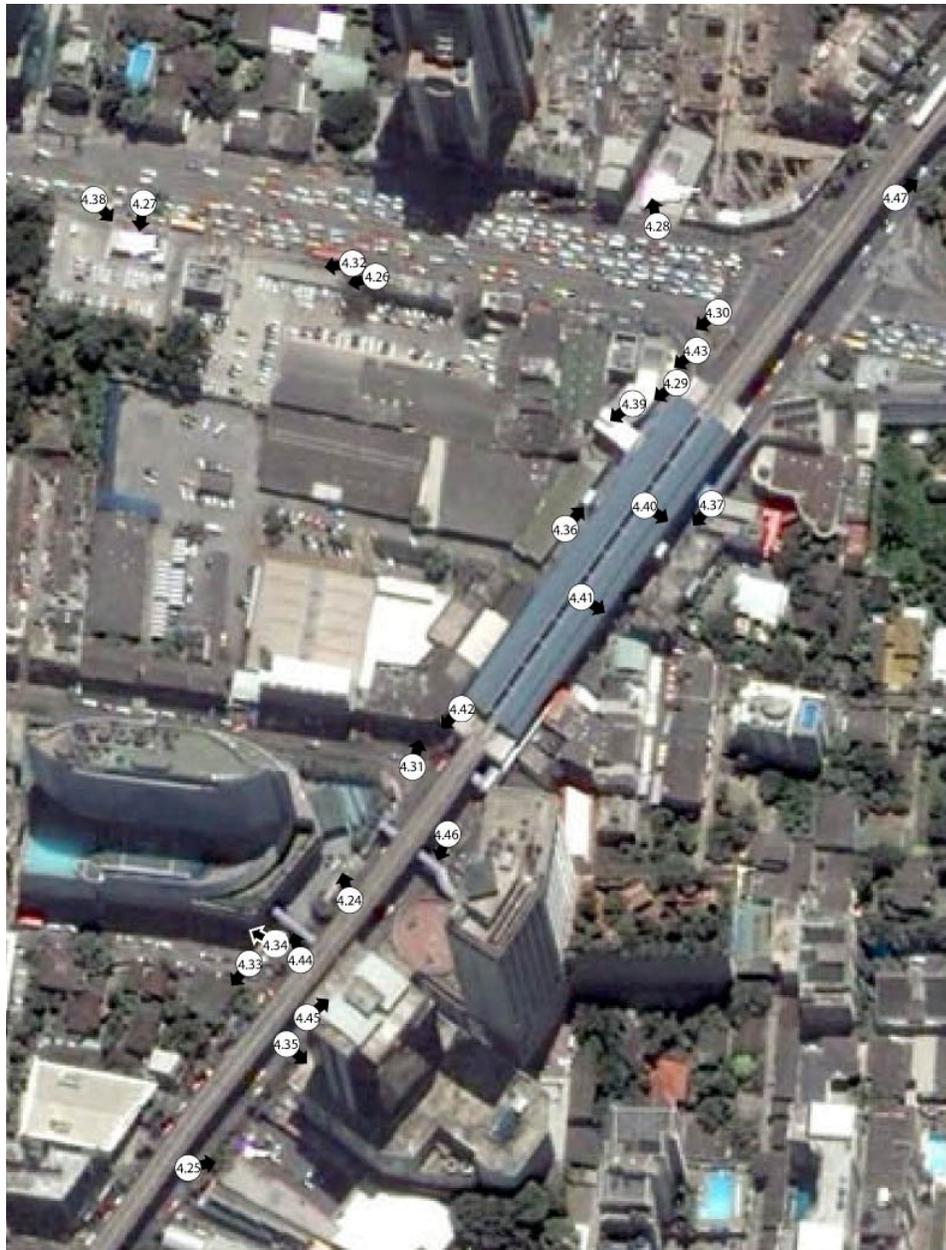
ภาพที่ 4.23

ภาพถ่ายทางอากาศและตำแหน่งของรูปแบบการเดินทางชนิดต่าง ๆ บริเวณสถานีไอศก

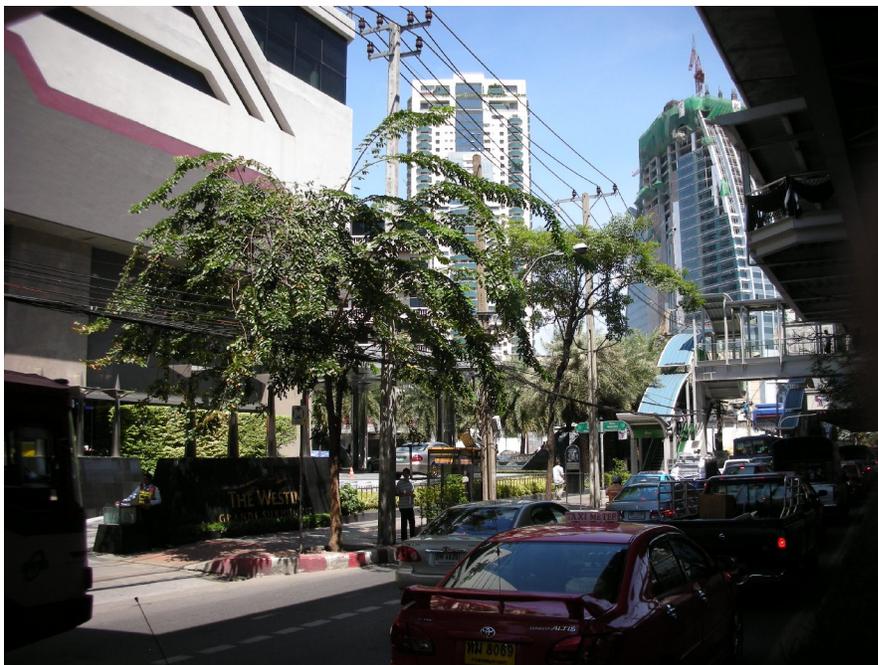
ภาพที่ 4.24

ป้ายรถประจำทาง บริเวณที่จอดรถยนต์ของรถไฟฟ้าใต้ดินจะอยู่ไกลจากรถไฟฟ้าบีทีเอส โดยที่รถประจำทางมุ่งหน้าเข้าถนนอโศก ส่วนป้ายรถประจำทางบริเวณหน้าโรงแรม The Westin สามารถเข้าถึงได้ง่ายเนื่องจากมีทางเดินลอยฟ้าเชื่อมต่อมายังป้ายรถประจำทางโดยตรง

การออกแบบ เป็นมาตรฐานของป้ายรถประจำทางทั่วไป มีเพียงแต่บริเวณหน้าโรงแรม The Westin และป้ายรถประจำทางบริเวณที่จอดรถยนต์ของรถไฟฟ้าใต้ดินนั้นมีเพียงป้ายรถประจำทางเท่านั้นโดยไม่มีองค์ประกอบพื้นฐานของป้ายรถประจำทาง

ป้ายรถประจำทางบริเวณหน้าโรงแรม The westin

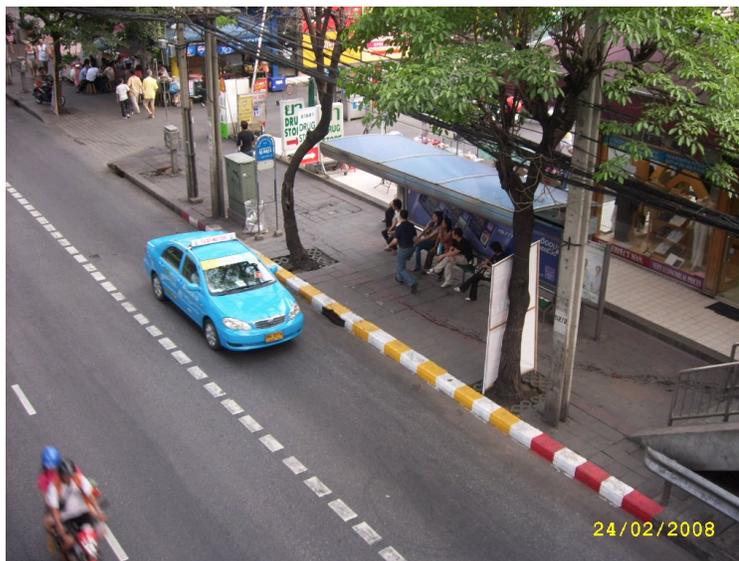
ภาพที่ 4.25

ที่ตั้ง ป้ายรถประจำทางฝั่งสะพานลอยใกล้กับอาคาร Time Square อยู่ค่อนข้างไกลจากสถานี แต่มีทางเดินจากรถไฟฟ้าทำให้ผู้เดินทางสามารถเดินทางแยกออกจากทางเท้าทั่วไป โดยผ่านเข้าสู่ทางเชื่อมต่ออาคาร Time Square ไปยังป้ายรถประจำทางด้านข้างอาคารแห่งนี้ สำหรับ

ป้ายรถประจำทางบริเวณใกล้กับอาคาร Time square

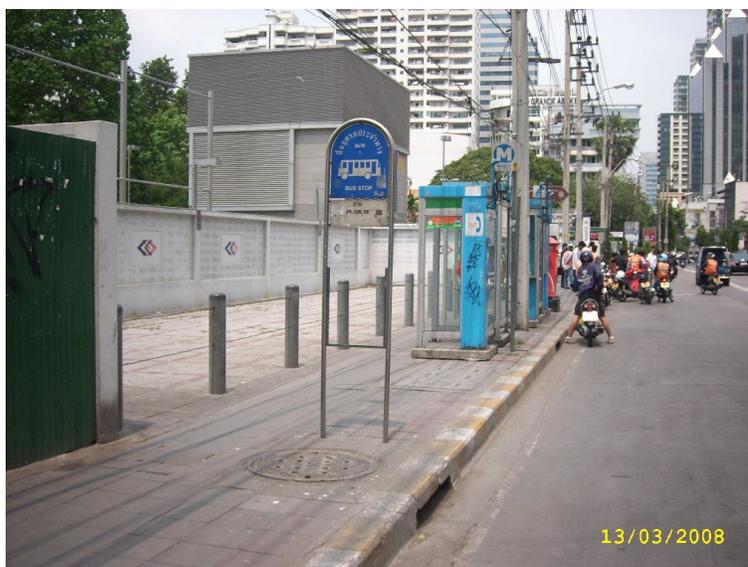
ภาพที่ 4.26

ความปลอดภัย บริเวณป้ายรถประจำทางบริเวณที่จอดรถยนต์ของรถไฟฟ้าใต้ดินค่อนข้างอยู่ในทางเปลี่ยว ห่างไกลจากชุมชนและไม่มียุติบัตรประกอบของป้ายรถประจำทาง

ป้ายรถประจำทางบริเวณใกล้กับที่จอดรถยนต์ของรถไฟฟ้าใต้ดิน

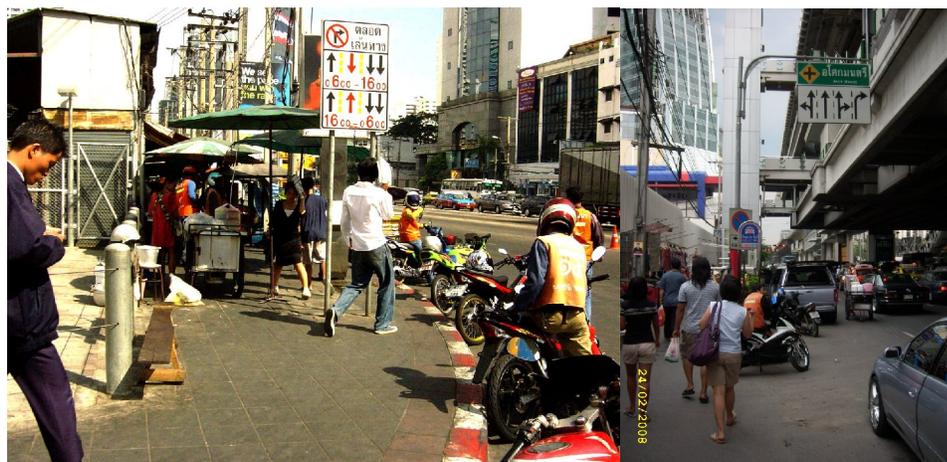
ภาพที่ 4.30

การเข้าถึง สามารถเดินทางเข้าถึงได้ง่ายแต่การจอดรถอยู่บนถนนซึ่งกีดขวาง การจราจรทำให้เกิดความไม่สะดวก

จุดจอดรถจักรยานยนต์รับจ้างบริเวณสี่แยกอโศก
