วัดพระพายหลวง : แนวความคิดใหม่จากผลการขุดตรวจทางโบราณคดี กับังงานวิเคราะห์
แบบอย่างสถาปัตยกรรม

WAT PRA PHAILUANG : A NEW CONCEPT FROM ARCHAEOLOGICAL AND
ARCHITECTURAL-STYLE ANALYSES

A Thesis Submitted in Partial Fulfillment of the Requirements for the Degree
MASTER OF ARTS
Department of Art History
Graduate School
SILPAKORN UNIVERSITY
2008

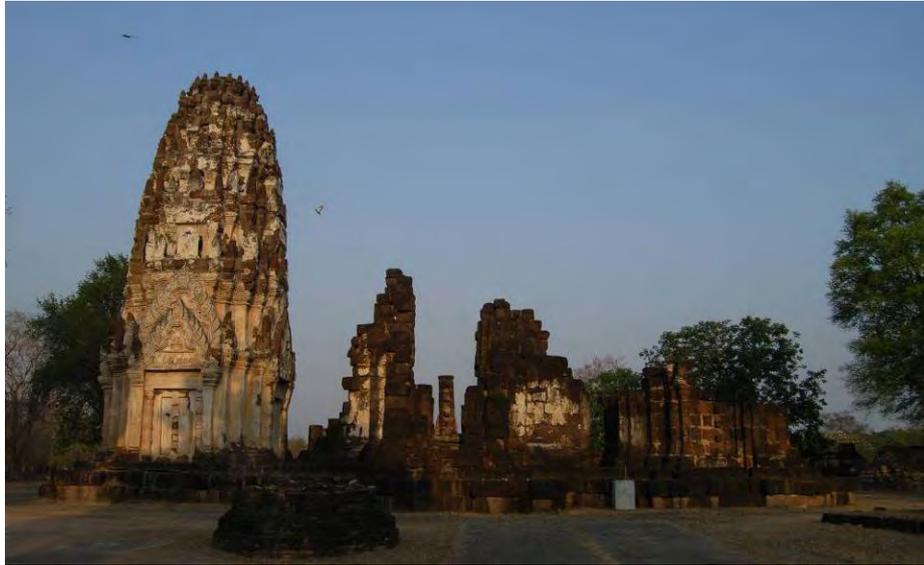
ภาพที่ 1 ปราสาทแบบขอมสามหลัง วัดพระพายหลวง

หลังซึ่งก่อด้วยศิลาแลง ตั้งอยู่บนฐานไพทีเดียวกัน ส่วนฐานที่พ้นจากผิวดินขึ้นมาคือหน้ากระดานบน บัวหงาย และส่วนบนของท้องไม้ (ภาพที่ 1)

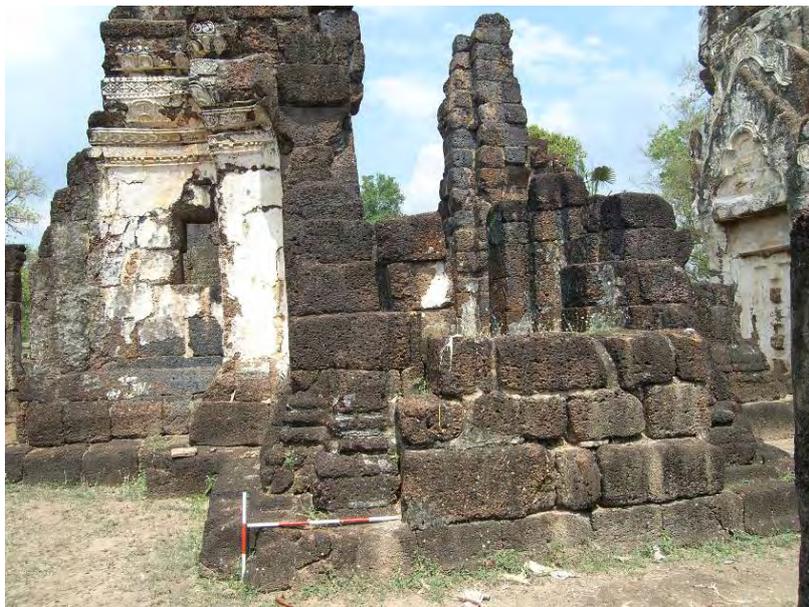
ภาพที่ 2 ปราสาทหลังกลางมีร่องรอยการก่อศิลาแลงปิดประตูด้านทิศตะวันออก

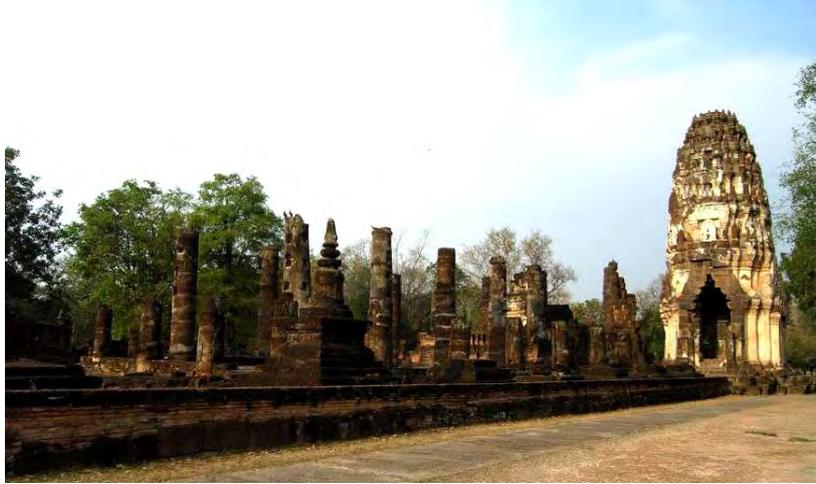
ภาพที่ 4 วิหารสร้างต่อเนื่องออกมาทางด้านตะวันออกของปราสาท

ถัดมาทางด้านตะวันออกของปราสาทมีวิหารสร้างต่อเนื่องออกมา เป็นวิหาร 6 ห้อง พื้นวิหารก่อด้วยศิลาแลง ส่วนบนของวิหารพังทลายหมดแล้ว เหลือเพียงแนวเสาก่อด้วยศิลาแลง มีรูที่เจาะไว้ตอนบนของเสาแสดงโครงสร้างหลังคาที่เคยเป็นเครื่องไม้มุงกระเบื้องที่ได้พังทลายไปแล้ว จากรูที่เหลืออยู่ระดับคานคองพันความสูงของคนเพียงเล็กน้อย ทั้งนี้การลาดต่ำของชายคา ก็เพื่อกันฝนสาดเข้าภายในอาคาร (ภาพที่ 4)

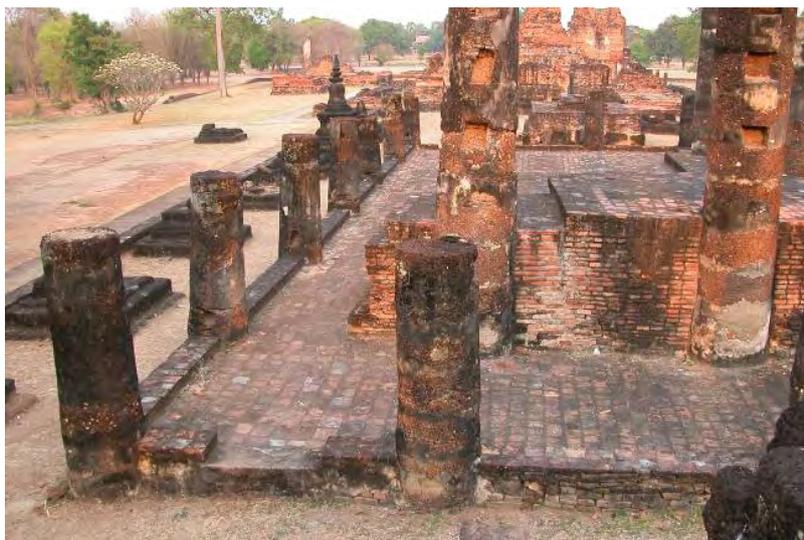
ภาพที่ 5 วิหารที่ก่อด้วยอิฐตั้งอยู่บนลานขนาดใหญ่ที่ก่อด้วยศิลาแลง

เป็นที่น่าสังเกตว่าวิหารที่ก่อด้วยอิฐตั้งอยู่บนลานขนาดใหญ่ที่ก่อด้วยศิลาแลง ที่ขอบนอกสุดของลานศิลาแลงแต่ละด้านมีแนวอิฐอีกข้างละแนวแยกออกจากวิหารอิฐด้านบน (ภาพที่ 5) พื้นที่ระหว่างแนวเสารับชายคาปีกนกกับแนวอิฐนี้มีเจดีย์ทรงระฆังขนาดเล็กก่อด้วยศิลาแลง สภาพค่อนข้างสมบูรณ์ ตั้งเรียงกันเป็นแถวขนานกันไปทั้งสองด้าน เจดีย์แต่ละองค์มีฐานบัวที่ค่อนข้างสูง องค์ระฆังมีลักษณะคอดที่ส่วนล่างไปทึ่ส่วนบน เหนือองค์ระฆังไม่มีบัลลังก์ มีเพียงปล้องไฉนที่ดูคล้ายฉัตรซ้อนกันต่อยอดด้วยปลีสั้นทรงกรวยแหลม (ภาพที่ 6)

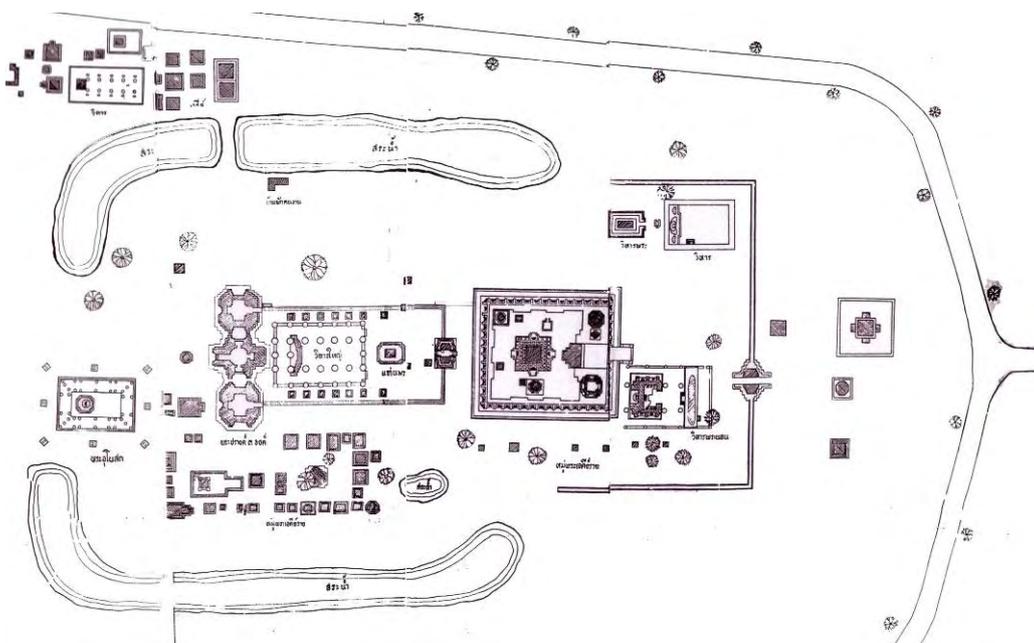
แผนผังที่ 4 แผนผังสิ่งก่อสร้างต่างๆภายในวัดพระพายหลวง

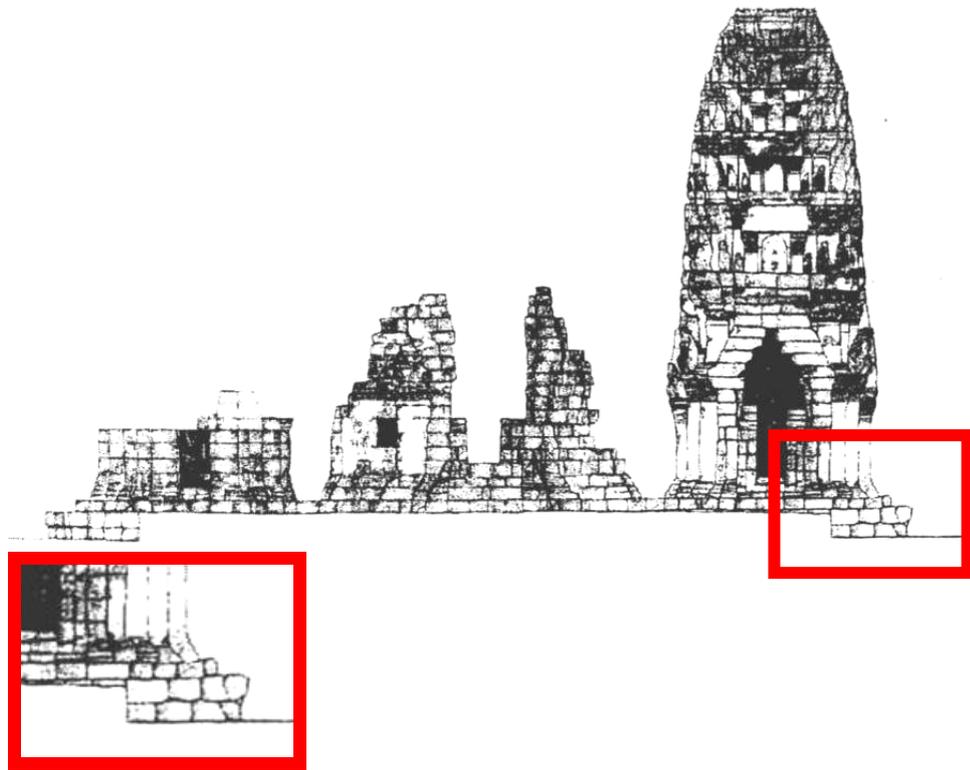
ลายเส้นที่ 1 แสดงไฟที่บางส่วนที่ยังจมอยู่ในดิน สันนิษฐานว่าเป็นฐานบัวลูกฟัก

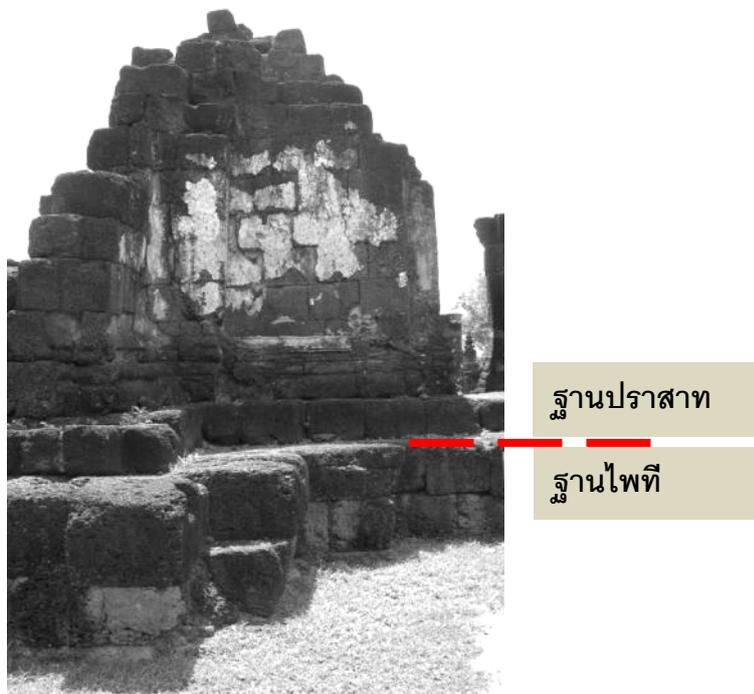
ภาพที่ 29 ไพทีและฐานปราสาท ปราสาทวัดพระพายหลวง

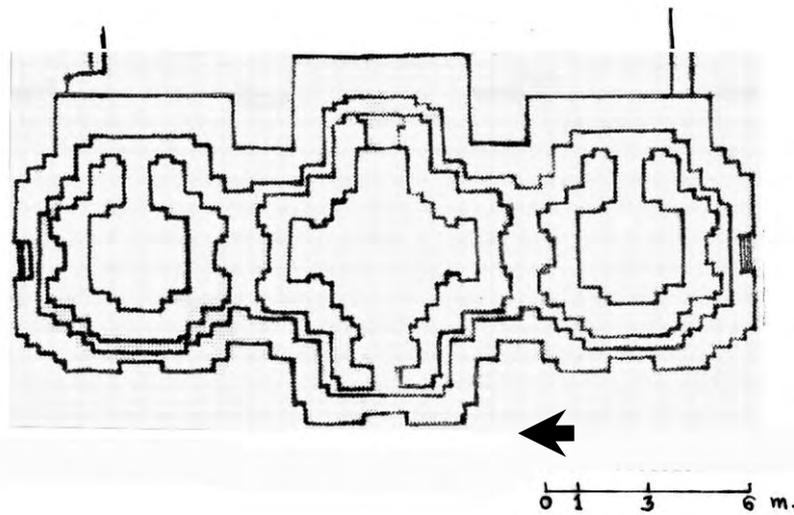
แผนผังที่ 6 ผังพื้นปราสาทสามหลัง วัดพระพายหลวง ทางด้านตะวันออกซึ่งเป็นด้านหน้า
เดิมไม่มีบันไดทางขึ้น

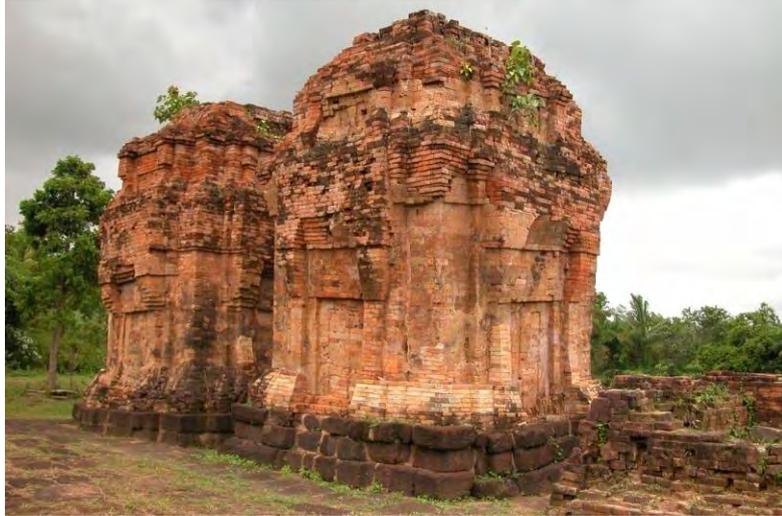
ภาพที่ 39 ปราสาทบ้านไพล จังหวัดสุรินทร์ กับการเพิ่มความซับซ้อนให้แก่
ฐานปราสาทหลังกลาง

นอกจากนี้ การให้ความสำคัญกับปราสาทหลังกลางอาจเพิ่มความซับซ้อนของฐาน
เรือนธาตุมากกว่าปราสาทขนาดเล็ก เช่นปราสาทบ้านไพล (ภาพที่ 39) ขณะที่ปราสาทที่สลักด้วยวัสดุ
เดียวกันนั้น ฐานเรือนธาตุปราสาทขนาดเล็กอยู่ในระดับเดียวกับปราสาทหลังกลาง แต่ความซับซ้อน
กลับอยู่ที่ไพทีที่สลักศิลาแลงเป็นฐานบัวลูกฟักผิติดกับปราสาทบ้านไพลที่ให้ความสำคัญกับฐาน
เรือนธาตุด้านบน (ภาพที่ 40)

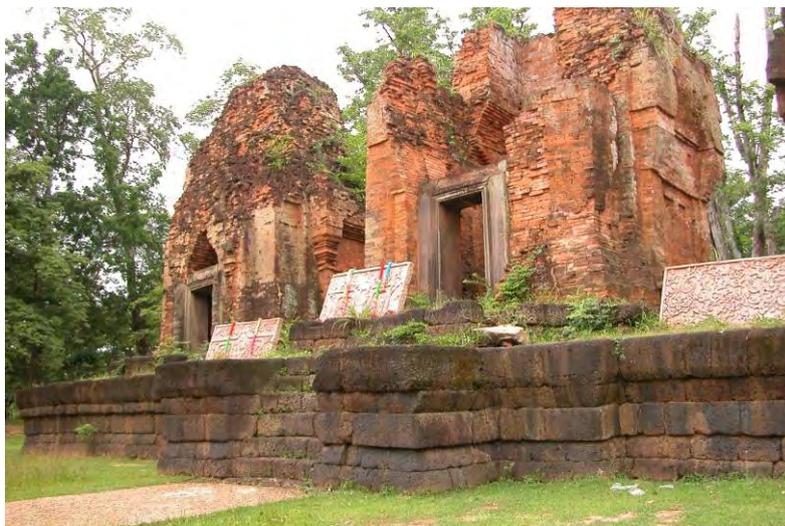
ภาพที่ 40 ฐานไพทีปราสาทบ้านไพล จังหวัดศรีสะเกษ คงเป็นโกลนศิลาแลงสำหรับสลักลวดบัว

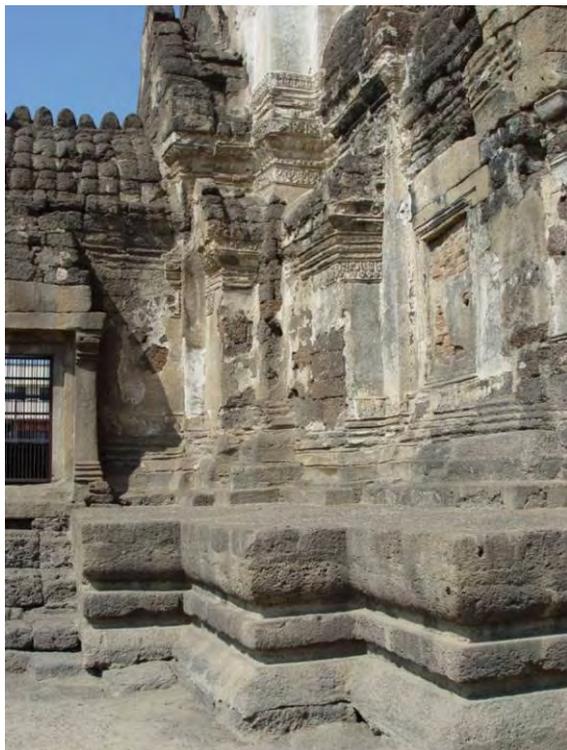
ภาพที่ 41 ฐานบัวลูกฟักสลักจากหินทรายของปราสาทสามยอด จังหวัดลพบุรี

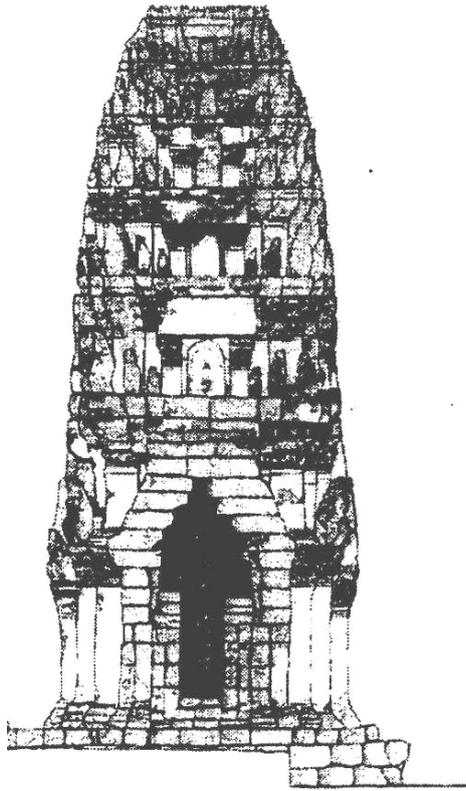
แผนผังที่ 10 รูปด้านปราสาทหลังเหนือ วัดพระพายหลวง

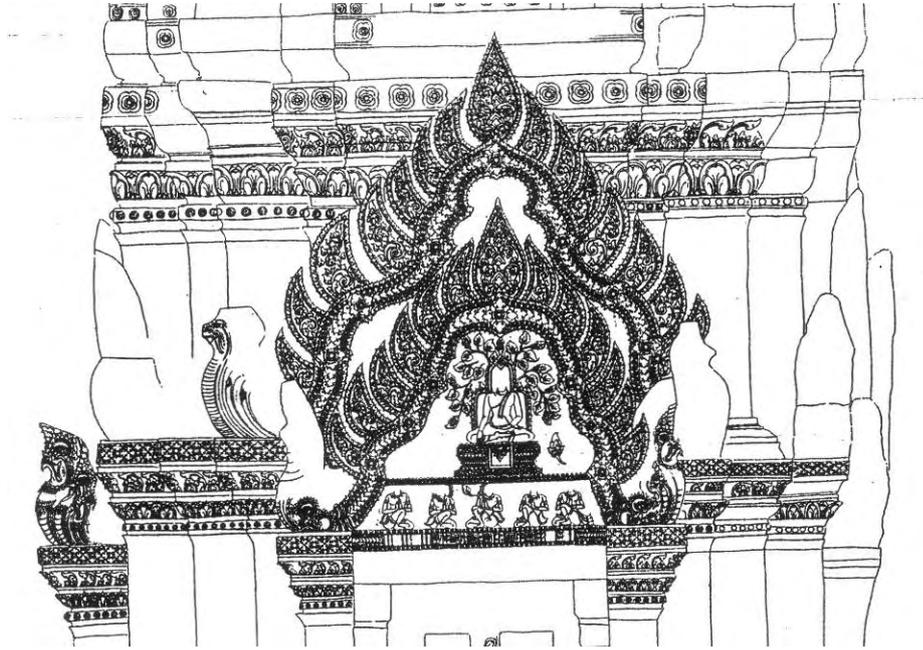
ลายเส้นที่ 3 ภาพลายเส้นหน้าบันปราสาทหลังเหนือ วัดพระพายหลวง

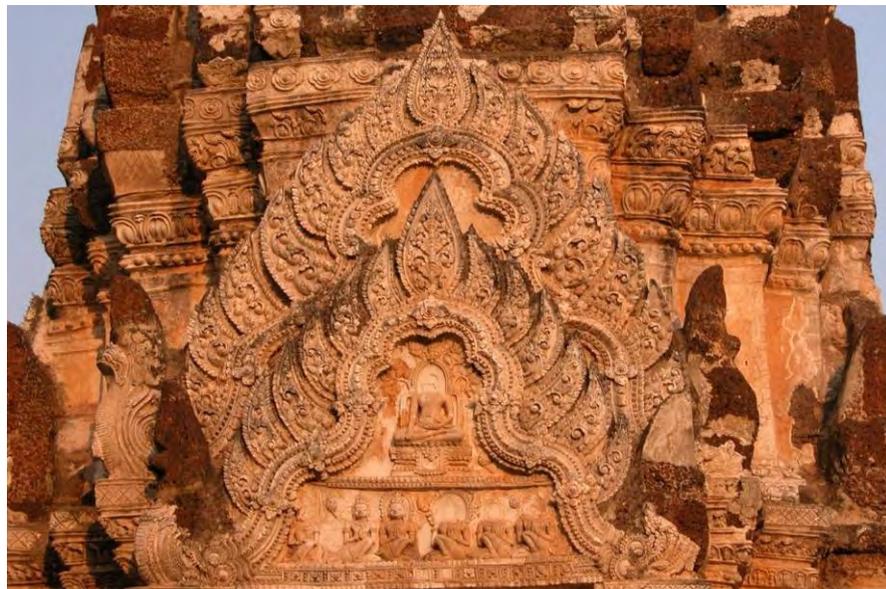
ภาพที่ 50 หน้าบันทิศตะวันตก ปราสาทหลังเหนือ วัดพระพายหลวง

ที่ส่วนล่างของหน้าบันมีเส้นนูนบรรจบกับลวดลายที่ปลายกรอบหน้าบัน โดยแบ่งเป็นช่อง แต่ละช่องบรรจุลายดอกไม้สี่กลีบสลับแถวเม็ดปะคำ ทั้งนี้ส่วนที่ติดกับปลายกรอบหน้าบันไม่ได้ทำลายภายใน ตำแหน่งของเส้นนูน และการวางลายอาจทำให้นึกถึงช่อปลอมหักตั้งได้ฉากในศิลปะเขมรสมัยบาเยน⁶¹ แต่ก็แสดงวิวัฒนาการห่างออกมามากแล้ว (ภาพที่ 50 และ 51)

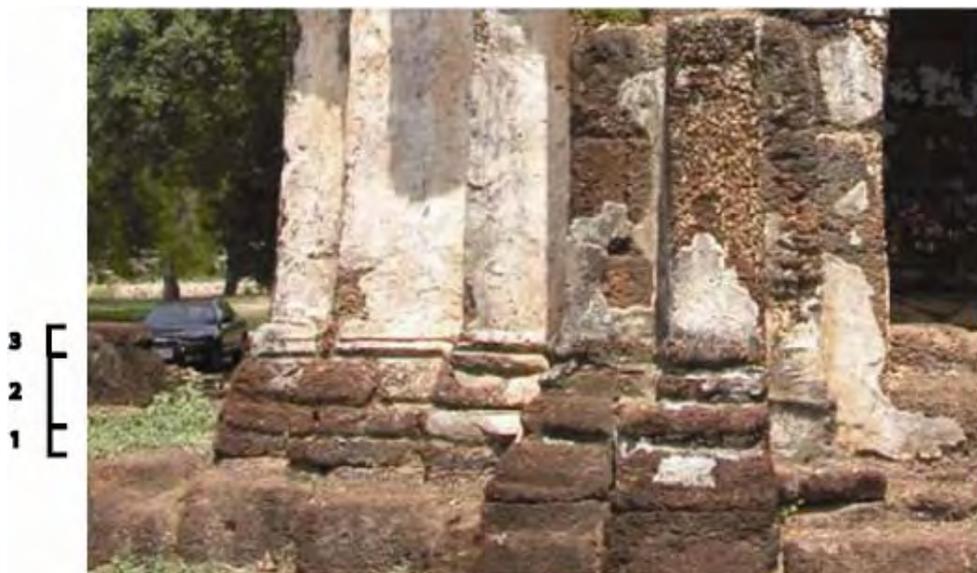
ภาพที่ 67 ลวดบัวเชิงเรือนธาตุปราสาทวัดพระพายหลวง

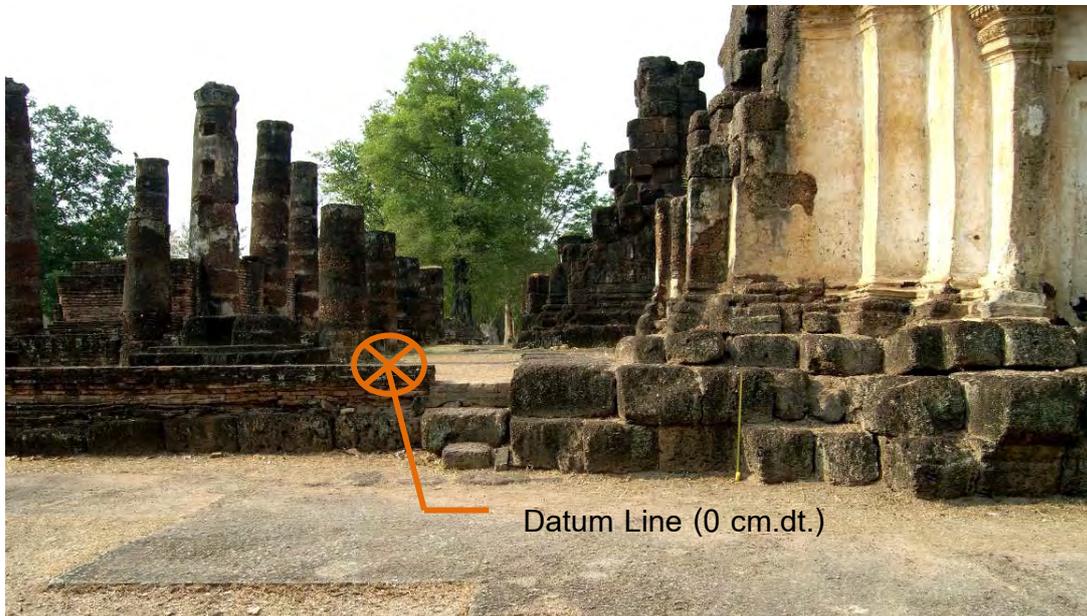
ภาพที่ 85 ตำแหน่งระดับอ้างอิงในการขุดค้น อยู่ที่ผิวบนของแนวอิฐบนลานศิลาแดง วัดพระพายหลวง

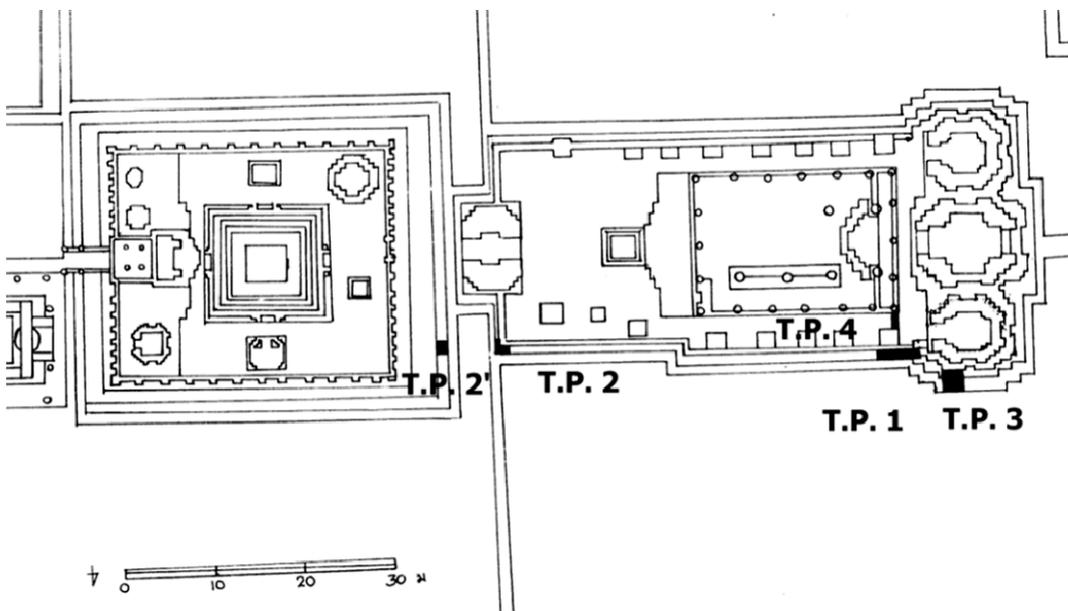
แผนผังที่ 11 แผนผังแสดงตำแหน่งหลุมขุดตรวจทางโบราณคดีภายในวัดพระพายหลวง และพื้นที่เมณฑที่มีมาแล้วอย่างน้อยตั้งแต่ปี พ.ศ. 2528-2529

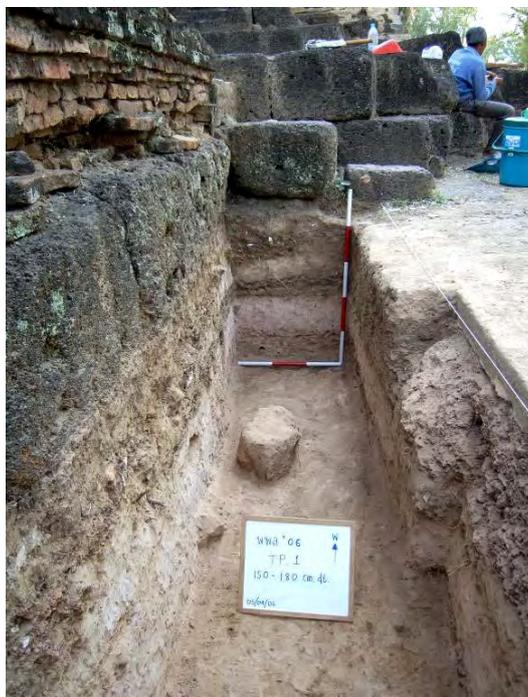
ภาพที่ 92 ไตบันไดทางขึ้นมีก้อนศิลาแลงรูปทรงไม่ได้เหลี่ยมวางรองอีกหนึ่งชั้น

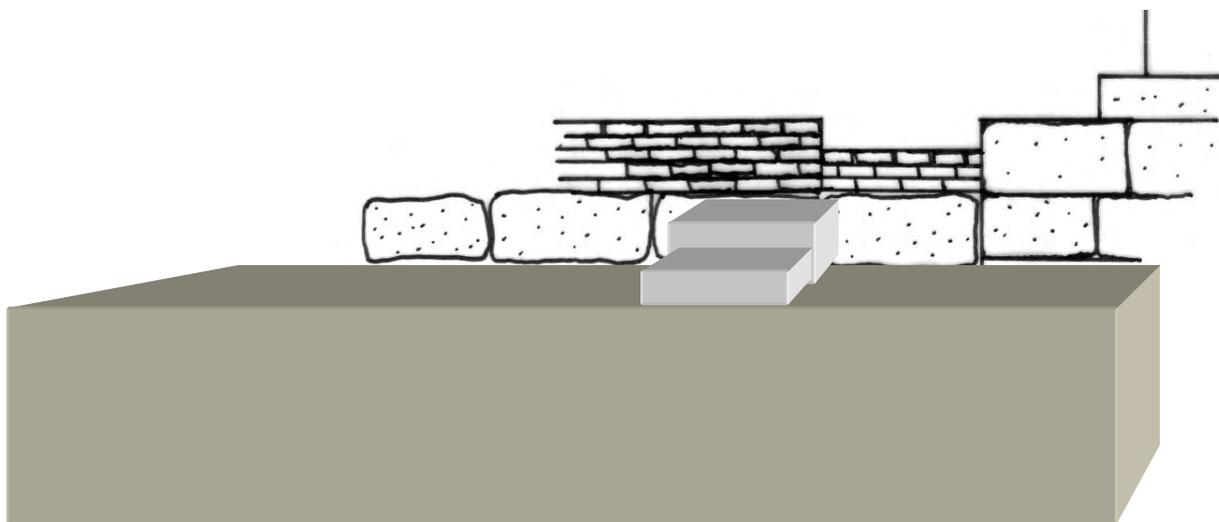
ลายเส้นที่ 10 แสดงสภาพพื้นที่ก่อนการขุดตรวจหลุมขุดตรวจที่ 1

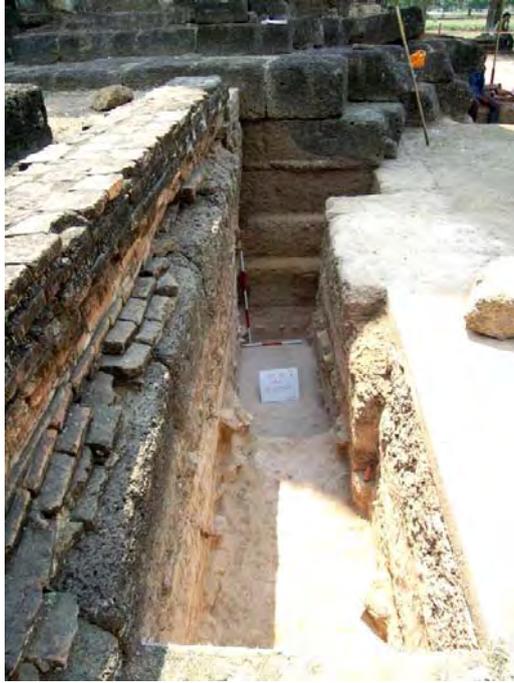
ภาพที่ 94 ภายหลังจากขุดค้นลงไปประมาณ 120 ซม. จากผิวดินปัจจุบัน
พบเชิงชั้นล่างสุดของฐานไพที

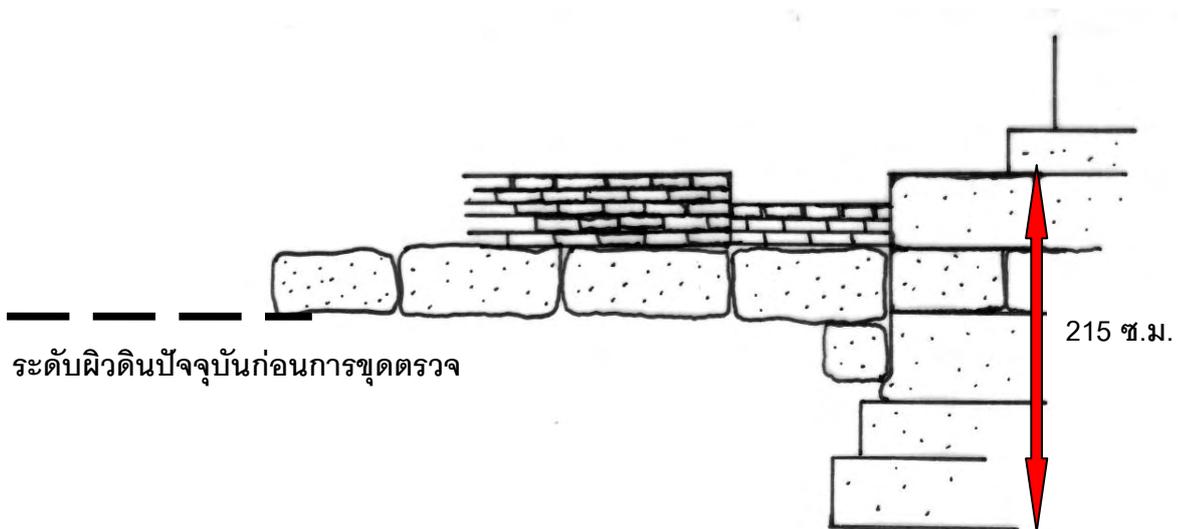
รายละเอียด 11 ภายหลังจากนำบันไดทางขึ้นด้านข้างวิหารออก

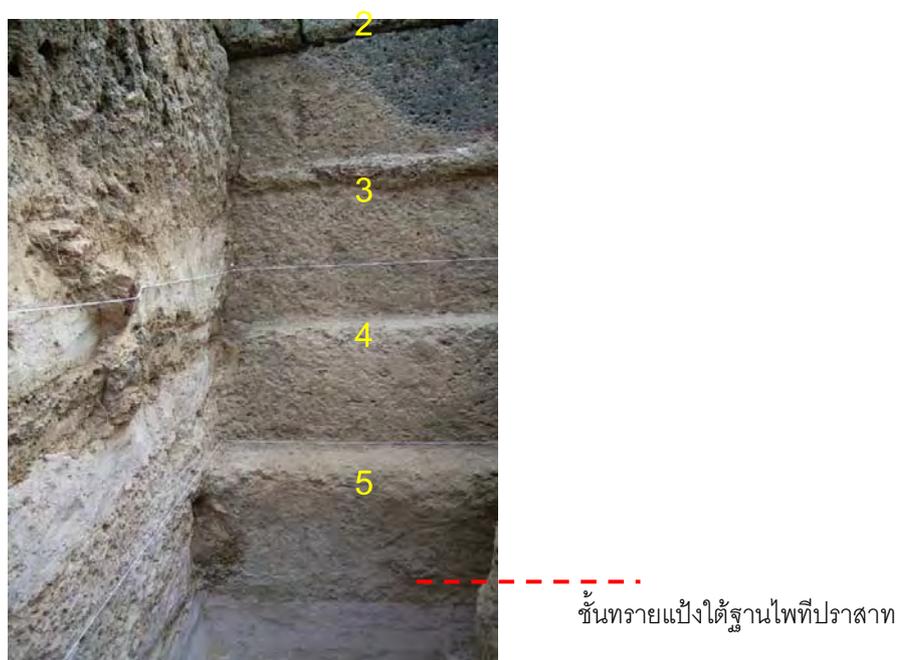
ภาพที่ 98 ศิลาแลงในตำแหน่งท้องไม้ (ชั้นที่3) ไม่ปรากฏลวดบัวใดๆ และชั้นทรายแป้ง (Silt) ใต้ชั้นเชิงของตำแหน่งบัวคว่ำ (ชั้นที่5)

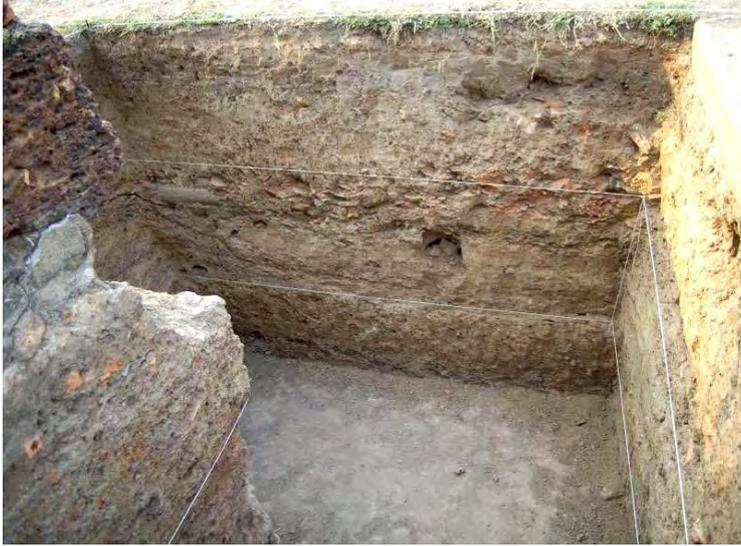
ภาพที่ 101 ชั้นกระเบื้องของสมัยของการทิ้งร้าง อยู่ใต้ชั้นดินปัจจุบันเล็กน้อย

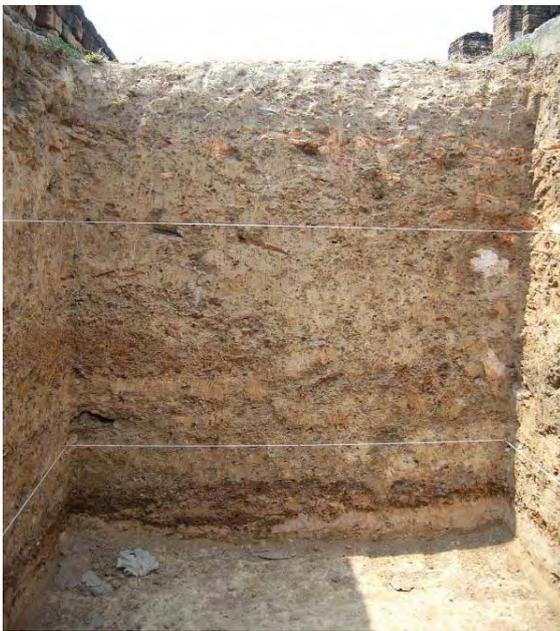
ภาพที่ 102 หลุมขุดค้นที่ 2' ชั้นดินการทิ้งร้างวิหารที่มีปริมาณกระเบื้องเบาบางลง
เมื่อใกล้ระเบียงคดของเจดีย์เหลี่ยม

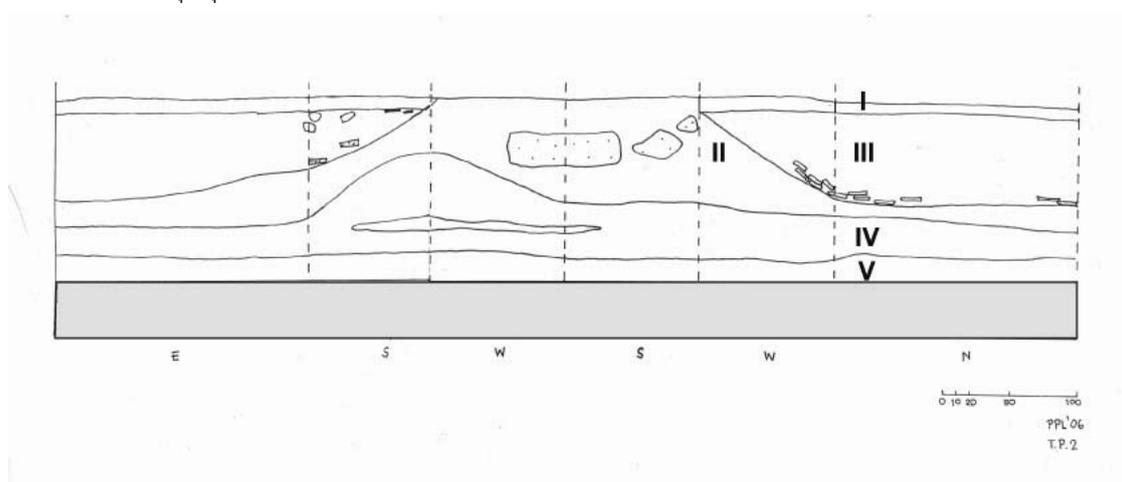
ลายเส้นที่ 13 ชั้นดินหลุมขุดตรวจที่ 2 ติดกับลานศิลาแลงทางด้านทิศตะวันออก

หลุมขุดตรวจที่ 2 (ลายเส้นที่ 13)

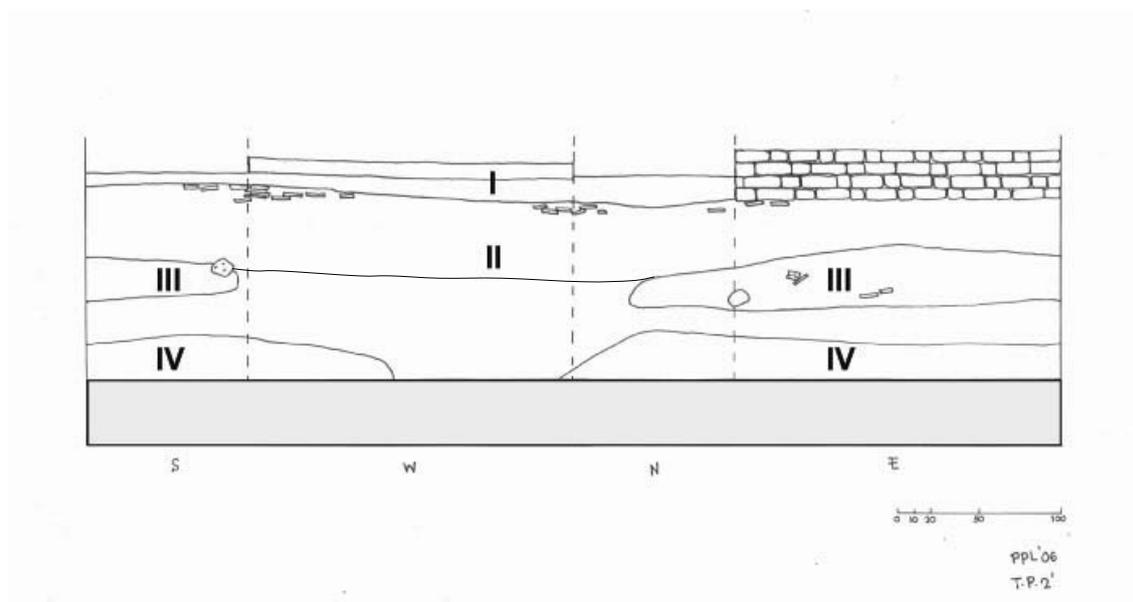
ลายเส้นที่ 14 ชั้นดินหลุมขุดตรวจที่ 2' ต่อเนื่องจากหลุมขุดตรวจที่ 2 อยู่ติดด้านตะวันตก
ของระเบียบคดเจดีย์ประธาน

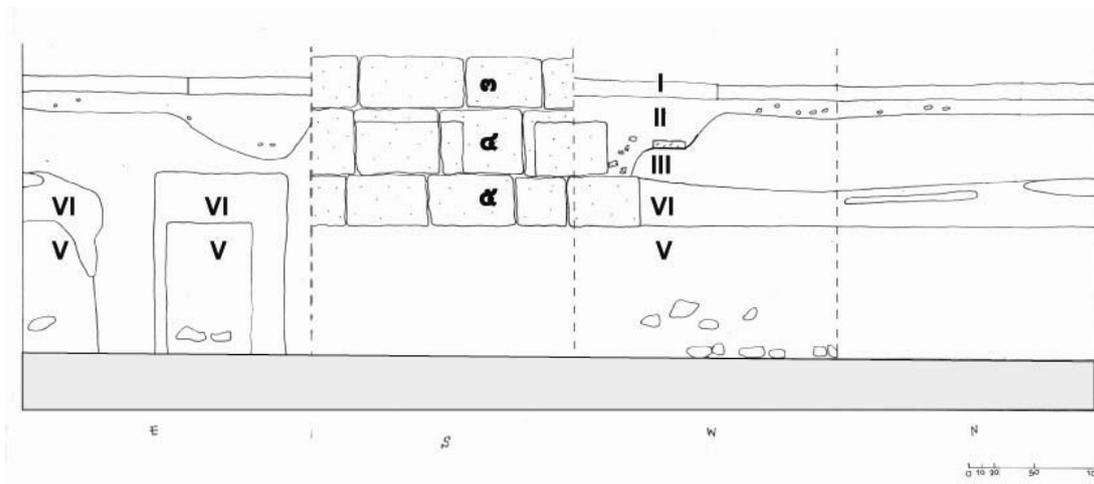
ลายเส้นที่ 15 ชั้นดินหลุมขุดตรวจที่ 3 ติดกับฐานไฟที่ปราสาททางด้านทิศเหนือ

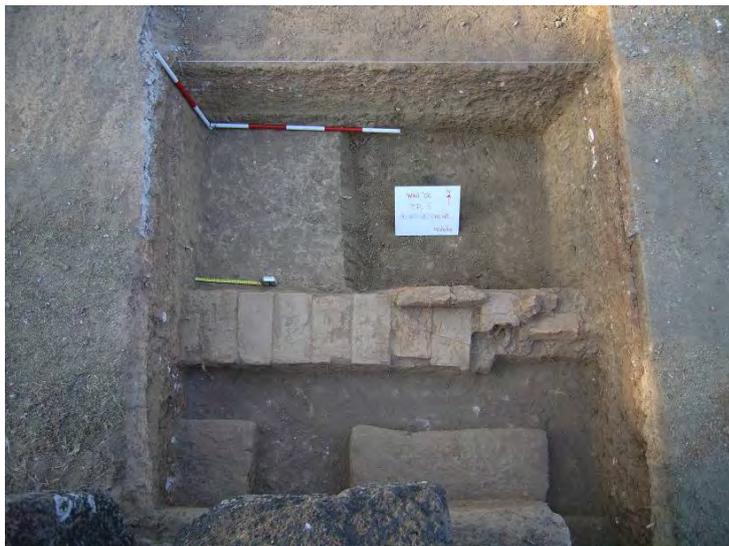
ภาพที่ 105 ลักษณะแนวอิฐก่อด้วยอิฐก้อนเดียววางด้านข้างเรียงต่อกัน
ยาวเข้าไปในผนังหลุม
