ผลการศึกษา

ในการปรับปรุงผังแม่บทและภูมิทัศน์สถาบันเทคโนโลยีราชมงคล วิทยาเขตนครศรีธรรมราช อำเภอทุ่งสง จังหวัดนครศรีธรรมราช ได้ศึกษาและเก็บข้อมูลตามขั้นตอนการออกแบบดังนี้

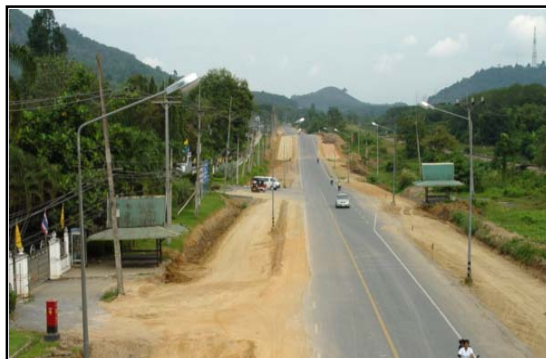
ภาพที่ 14 สภาพการใช้ที่ดินทางด้านทิศใต้และทางหลวงแผ่นดินหมายเลข 403

การใช้ที่ดินโดยรอบวิทยาเขตในระยะรัศมี 1-2 กิโลเมตร (ภาพที่ 12) พบว่ามีความหลากหลายในการใช้ประโยชน์ กล่าวคือ ทิศเหนือเป็นชุมชนเกษตรกรรมและพื้นที่อุทยานแห่งชาติ น้ำตกโยง ทิศใต้เป็นทางหลวงหมายเลข 41 โรงงานศรีตรังอินดัสเทรียลเป็นโรงงานผลิตยางแท่ง และโรงงานชูศักดิ์พาราเวดเป็นโรงงานแปรรูปไม้ยางพารา ทางทิศตะวันออกเป็นเรือนจำกลางจังหวัดทุ่งสง และโรงงานผลิตน้ำยางชั้นที่อยู่ห่างออกไปประมาณ 2 กิโลเมตร ซึ่งส่งผลกระทบต่ออย่างรุนแรงในเรื่องกลิ่นรบกวนที่เกิดจากระบวนการผลิต โดยเฉพาะช่วงเดือนพฤศจิกายนถึงเดือนธันวาคม สำหรับการในพื้นที่ทางทิศตะวันตกในหลายบริเวณเป็นพื้นที่ของส่วนราชการและอาคารพาณิชย์ เช่น สำนักงานอัยการจังหวัดทุ่งสง โรงเรียนทุ่งสง กองกำกับการฝึกที่ 8 ตำรวจตระเวนชายแดน โรงเรียนมหาราช 3 ค่ายศรีนครินทร์บรบราชชนนี ศาลจังหวัดทุ่งสง การประปาส่วนภูมิภาคอำเภอทุ่งสง ซึ่งจากข้อมูลข้างต้นพอสรุปได้ว่า สังคมชนบทหรือชุมชนเกษตรกรรม

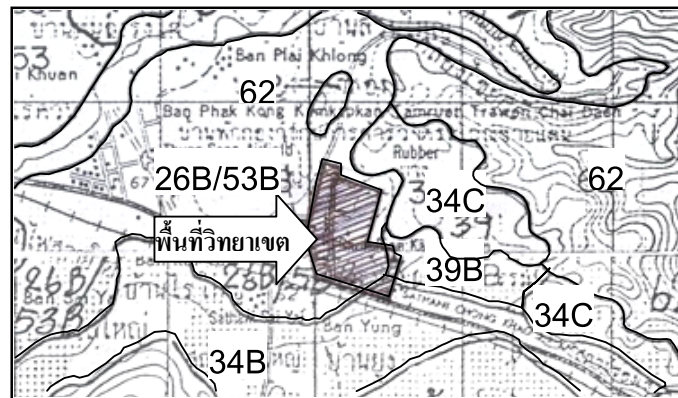
ภาพที่ 18 แผนที่แสดงชุดดินภายในพื้นที่วิทยาเขต

ง. ลักษณะทางกายภาพและทางเคมีของดิน (Soil Physiology and Soil Chemistry) จากแผนที่แสดงชุดดินของกรมพัฒนาที่ดิน (2536) พื้นที่ของวิทยาเขตซึ่งตั้งอยู่ในบริเวณบ้านไสใหญ่ ประกอบด้วยหน่วยแผนที่ดิน 2 ชุด คือ หน่วยแผนที่ 26B/53B และหน่วยแผนที่ 39B มีรายละเอียดดังนี้ (ภาพที่18)

1) หน่วยแผนที่ที่ 26B (B = ความลาดชัน 2-5 %) หน่วยแผนที่นี้เป็นกลุ่มดินที่มีเนื้อดินบนเป็นดินร่วน ดินร่วนปนดินเหนียว หรือดินร่วนปนดินทราย ส่วนดินล่างเป็นดินเหนียว พบในเขตที่มีฝนตกชุก เช่น ภาคใต้ สิรินเป็นสีน้ำตาล สีเหลืองหรือสีแดง ส่วนใหญ่เกิดจากการสลายตัวของหินต้นกำเนิดชนิดต่าง ๆ ซึ่งมีทั้งหินอัคนี หินตะกอนและหินแปร พบบริเวณพื้นที่ดอน ซึ่งมีลักษณะเป็นลูกคลื่นจนถึงพื้นที่เนินเขา เป็นดินลึก มีการระบายน้ำดี มีความอุดมสมบูรณ์ทางธรรมชาติปานกลางถึงค่อนข้างต่ำ ปฏิกิริยาดินเป็นกรดแก่ มีค่า pH ประมาณ 4.5-5.3

2) หน่วยแผนที่ที่ 39 หน่วยแผนที่นี้เป็นกลุ่มดินที่มีเนื้อดินเป็นพวกดินร่วนปนดินทราย พบในเขตฝนตกชุก เช่น ภาคใต้ สีดินเป็นสีน้ำตาล สีเหลืองหรือสีแดง เกิดจากวัตถุต้นกำเนิดดินพวกตะกอนลำน้ำหรือจากการสลายตัวของหินเนื้อหยาบ พบบริเวณพื้นที่ดอน ซึ่งมีลักษณะเป็นลูกคลื่นจนถึงพื้นที่ลาดเชิงเขา เป็นดินลึก มีการระบายน้ำดี มีความอุดมสมบูรณ์ทางธรรมชาติต่ำ ปฏิกริยาดินเป็นกรดจัดถึงกรดแก่ มีค่า pH ประมาณ 4.5-5.5

3) หน่วยแผนที่ที่ 53B หน่วยแผนที่นี้เป็นกลุ่มดินที่มีเนื้อดินบนเป็นดินร่วนหรือดินร่วนปนดินเหนียว ส่วนดินล่างในระดับความลึกระหว่าง 50-100 ซม.เป็นดินลูกรังหรือดินปนเศษหินผุ ซึ่งเป็นพวกหินดินดาน พบในเขตฝนตกชุก เช่น ภาคใต้ ลักษณะพื้นที่เป็นลูกคลื่นหรือเชิงเขา ดินมีความอุดมสมบูรณ์ทางธรรมชาติค่อนข้างต่ำ ปฏิกริยาดินเป็นกรดแก่ มีค่า pH ประมาณ 5.0-5.5

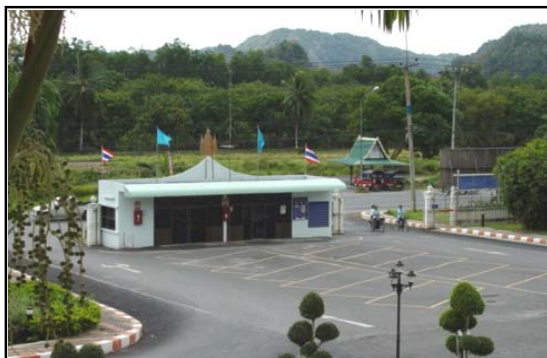
ภาพที่ 20 ประตูลำหมายเลข 1 ทางเข้า-ออกหลักที่ใช้อยู่ในปัจจุบัน

1) จุดที่ 1 เป็นประตูทางเข้า-ออกหลัก (หมายเลข 1) คือ ประตูทางทิศใต้
ด้านหน้าวิทยาเขต จากทางหลวงหมายเลข 403 มีการแบ่งแยกทางเข้า-ออก อย่างชัดเจน โดยมีป้าย
ชื่อและป้อมยามเป็นตัวกั้นกลาง มีประตูสำหรับคนเดินเท้า (ภาพที่ 20)

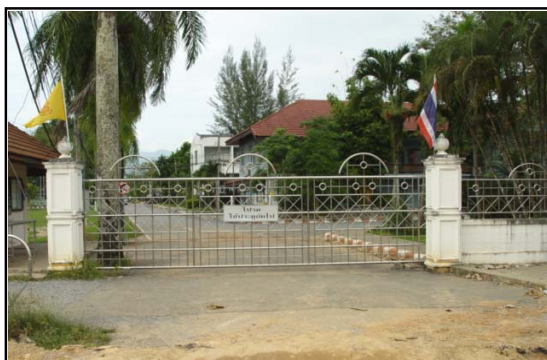
ภาพที่ 21 ประตูหมายเลข 2 ทางเข้า-ออกรองทางทิศใต้

หมายเลข 2 ประตูทางทิศใต้ (ภาพที่ 21) มีถนนเข้า-ออก แบบ 2 ช่องจราจร มีประตูสำหรับคนเดินเท้า เปิดปิดเป็นเวลา โดยเปิดเฉพาะช่วงเช้าระหว่างเวลา 07.00-08.30 น. และช่วงมีกิจกรรมพิเศษ

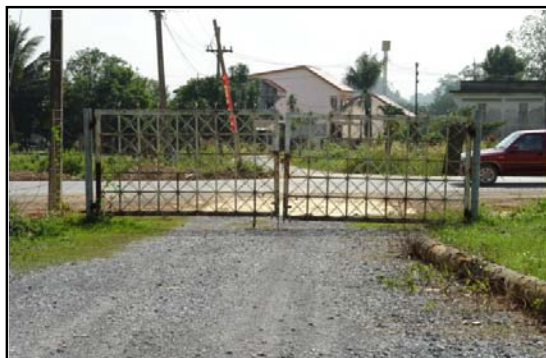
ภาพที่ 22 ประตูลำหมายเลข 3 ทางเข้า-ออกรองทางทิศใต้ฝั่งสมาคมศิษย์เก่า

หมายเลข 3 ประตูสมาคมศิษย์เก่าเกษตร ไซใหญ่ มีถนนเข้า-ออก แบบ 2 ช่องจราจร เปิดปิดเป็นเวลา โดยเปิดระหว่างเวลา 08.00-16.00 น. และช่วงมีกิจกรรมพิเศษ (ภาพที่ 22)

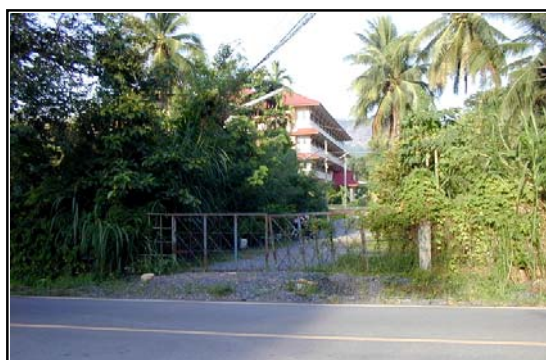
ภาพที่ 23 ประตูลำหมายเลข 5 ทางเข้า-ออกรองทางทิศตะวันตก

หมายเลข 5 ประตูทางทิศตะวันตก (ภาพที่ 23) เป็นประตูที่เปิดออกสู่วัดไตรวิทยารามมีถนนเข้าออกแบบ 2 ช่องจราจร เปิดใช้เพื่อการขนย้ายวัสดุในการก่อสร้าง แต่จะปิดการใช้งานในช่วงเวลาปกติ

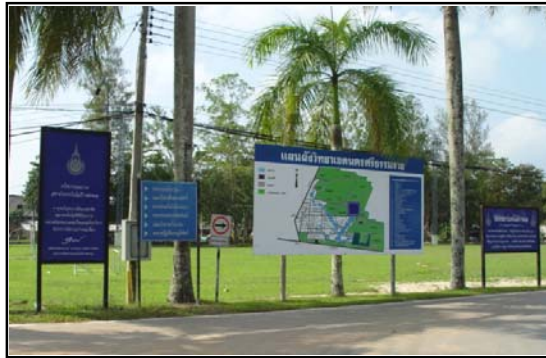
ภาพที่ 34 ป้ายต่าง ๆ บริเวณพื้นที่ด้านหน้าวิทยาเขต

1) ป้ายชื่อ อาคารสถานที่ส่วนใหญ่มีป้ายชื่ออยู่ในตำแหน่ง ที่ชัดเจนสังเกตเห็นได้ง่าย บางแห่งก็มีการจัดการภูมิทัศน์บังคับป้ายชื่อสถานที่ ป้ายต่าง ๆ มีจำนวนมากโดยเฉพาะพื้นที่บริการด้านหน้าวิทยาเขต (ภาพที่ 34) ได้แก่ ป้ายสื่อความหมาย ป้ายแสดงแผนผัง ป้ายประกาศหรือบางอาคารมี 2 จุด แต่รูปแบบของป้ายจะแตกต่างกัน ไม่มีเอกลักษณ์ ไม่สามารถเชื่อมโยงได้ว่าเป็นป้ายชื่อในวิทยาเขตเดียวกัน

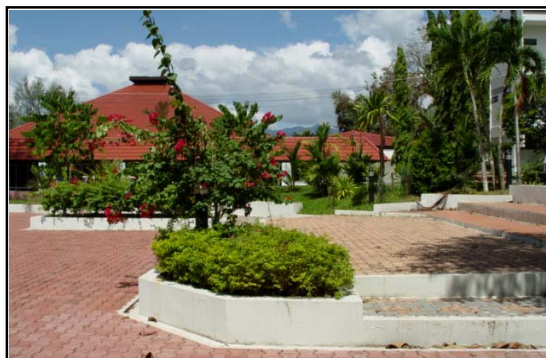
ภาพที่ 35 ลานเอนกประสงค์ประกอบเวทิดินบริเวณหน้าหอประชุม

2) ลานเอนกประสงค์ บริเวณพื้นที่ระหว่างอาคารหรือบริเวณที่นั่งพักผ่อนจะมี ลานเอนกประสงค์อยู่ได้ร่มไม้ใหญ่ มีทั้งเป็นพื้นแข็งและหินบดอัด เพื่อรองรับกิจกรรมของ นักศึกษา ประกอบด้วยที่นั่งแบบตายตัว และชุดม้านั่งที่เคลื่อนย้ายได้ บางจุดขาดการดูแลรักษาที่ดี นอกจากนี้พบว่าบางจุดมีเวทิดินเพื่อรองรับกิจกรรมการพุดในที่ชุมชนในวาระต่าง ๆ (ภาพที่ 35) โดยเฉพาะในกลุ่มที่เป็นพื้นที่ส่วนกลาง ซึ่งน่าจะมีกระจายไปตามคณะวิชาต่าง ๆ ด้วย

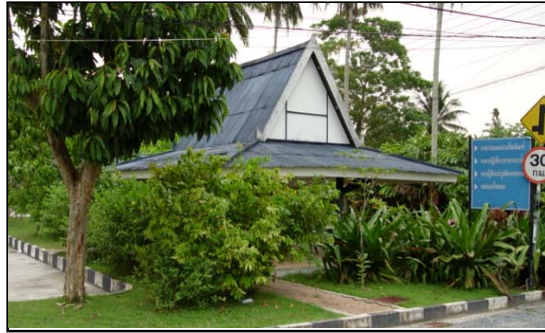
ภาพที่ 36 ศาลาข้างอาคารเรียนสีนวลมีจั่วแบบศาลาไทย

3) ศาลาและซุ้มพักผ่อน (ภาพที่ 36) เป็นที่รองรับกิจกรรมของนักศึกษาได้ดีมาก เพราะมีหลังคาคลุม เช่น ศาลาข้างอาคารเรียนสีนวล ซุ้มที่นั่งบริเวณอาคารเทคโนโลยีการยาง และในที่อื่น ๆ ที่ไม่มีเอกลักษณ์ที่สอดคล้องกัน ศาลาบางหลังเป็นแบบศาลาไทยมีจั่ว ในขณะที่บาง

แห่งใช้วัสดุและรูปแบบสมัยใหม่ น่าจะมีการออกแบบให้มีรูปแบบสถาปัตยกรรมทางภาคใต้หรือเป็นแบบเดียวกับอาคารเพื่อความกลมกลืนและอนุรักษ์เอกลักษณ์ของท้องถิ่นด้วย

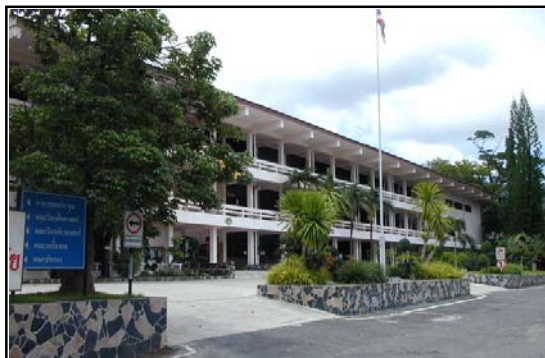
ภาพที่ 37 พื้นที่จัดตกแต่งภูมิทัศน์บริเวณด้านหน้าอาคารบริหาร

4) พื้นที่การจัดตกแต่งภูมิทัศน์ มีการกระจายอยู่ทั่วไปตามคณะวิชา แต่ขาดการดูแลรักษาที่ดีและถูกต้องทำให้เกิดทัศนียภาพที่ไม่น่ามอง คงมีเฉพาะพื้นที่ส่วนกลางเท่านั้น ที่มีการดูแลรักษาสม่ำเสมอ โดยแผนกอาคารสถานที่ ฝ่ายบริการการศึกษา คือ บริเวณด้านหน้าวิทยาเขต บริเวณอาคารบริหาร (ภาพที่ 37) อาคารเรียน 2, 3 หอสมุดและหอประชุม
