## การวิเคราะห์ข้อมูล

### 1. การวิเคราะห์โปรแกรม (Program Analysis)

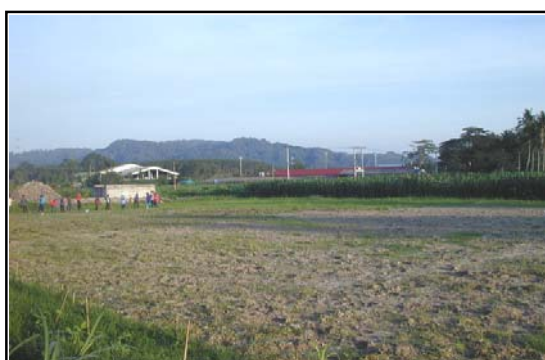
ภาพที่ 40 ที่ราบทางส่วนหน้าและส่วนกลาง บริเวณแปลงทดลองทางการเกษตร

ส่วนที่ 1 ที่ราบทางส่วนหน้าและส่วนกลาง พื้นที่ส่วนใหญ่อยู่สูงจากระดับน้ำทะเล 49-50 เมตร มีบางส่วนสูงจากระดับน้ำทะเล 51 เมตร ส่วนที่เป็นหนองน้ำหรือขุดลอกเป็นบ่อเลี้ยงปลา มีความสูงจากระดับน้ำทะเล 46-47 เมตร มีความลาดชัน 0-5 % ซึ่งมีความเหมาะสมที่จะก่อสร้างอาคารขนาดใหญ่ แปลงทดลองทางการเกษตร (ภาพที่ 40) และพื้นที่รองรับการขยายตัวในอนาคต นอกจากนี้พบว่าในพื้นที่สวนป่าด้านหน้าเป็นจุดต่ำสุด น้ำส่วนใหญ่จะไหลมารวมกันและระบายออกนอกพื้นที่บริเวณนี้ จึงเป็นจุดรับน้ำของพื้นที่วิทยาเขต

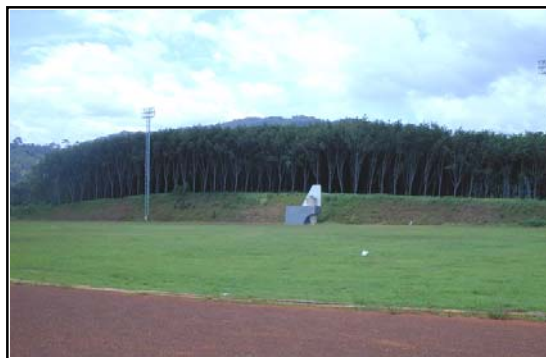
ภาพที่ 41 ที่ราบเชิงเขาทางทิศตะวันออกมีการปรับระดับบางส่วนเป็นสนามฟุตบอล

ส่วนที่ 2 ที่ราบเชิงเขาทางทิศตะวันออก มีลักษณะเป็นที่ราบสลับกับเนินเตี้ย ๆ 2 เนิน เนินแรกเป็นสวนยางพาราที่มีความสูงจากระดับน้ำทะเล 56 เมตร มีการปรับระดับบางส่วนเป็นสนามฟุตบอล ซึ่งอยู่ที่ความสูงจากระดับน้ำทะเล 51 เมตร (ภาพที่ 41) และเนินที่สองเป็นเนินที่ตั้งของแผนกโคนม มีความสูงจากระดับน้ำทะเล 53 เมตร ส่วนที่ราบระหว่างเนินทั้งสองตั้งสูงจากระดับน้ำทะเล 48 เมตร สามารถปรับระดับพื้นที่โดยตัดดินจากเนินสวนยางมาถมเพื่อปรับระดับที่ราบให้สูงขึ้น เพื่อการก่อสร้างอาคารขนาดใหญ่หรือสนามกีฬากลางแจ้งชนิดต่าง ๆ ได้ นอกจากนี้ยังมีที่ราบเชิงเขาทางทิศเหนือของเนินที่สองมีความสูงจากระดับน้ำทะเล 69 เมตร มีความลาดชัน 6-15 % เหมาะสำหรับการสร้างอาคารขนาดเล็ก ซึ่งมีมุมมองที่แตกต่างออกไปจะทำให้เห็นทิวทัศน์ที่สวยงามได้ ในพื้นที่บริเวณนี้มีร่องน้ำธรรมชาติรองรับน้ำและเป็นทางระบายออกนอกพื้นที่บริเวณทางด้านข้างสมาคมศิษย์เก่าเกษตร ไล่ใหญ่

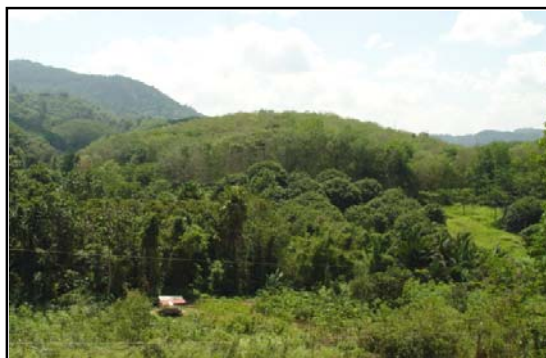
ภาพที่ 42 พื้นที่ทางส่วนหลังของพื้นที่เป็นแปลงทดลองผลไม้และยางพารา

ส่วนที่ 3 เนินสูง ๆ ต่ำ ๆ ทางส่วนหลังของพื้นที่ มีลักษณะเป็นเนิน 4 เนิน ติดต่อกัน และมีระดับความสูงแตกต่างกัน โดยสูงจากระดับน้ำทะเล 62,64,76,82 เมตร ตามลำดับ เนินหลังสุด มีความสูงมากที่สุด พื้นที่ทั้งหมดได้ใช้เพื่อการเกษตร โดยเป็นแปลงทดลองไม้ผลและสวนยางพารา (ภาพที่ 42) แต่พื้นที่โดยรอบเนินทั้ง 4 นี้เป็นที่ราบสามารถก่อสร้างอาคารขนาดใหญ่หรือปรับพื้นที่ริมเนินเพื่อก่อสร้างอาคารขนาดเล็ก เช่นบ้านพักอาศัย ซึ่งมีมุมมองที่สวยงาม เป็นส่วนตัวและสงบ เหมาะสำหรับการเป็นที่พักอาศัย

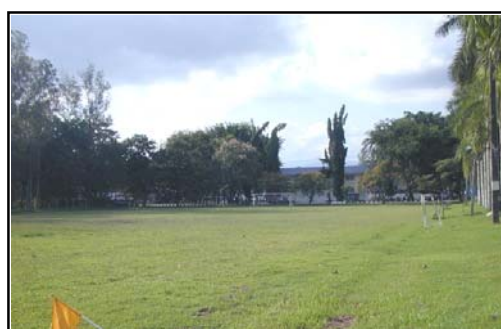
ภาพที่ 52 สนามฟุตบอลเก่าเป็นพื้นที่สีเขียวเปิดโล่ง

บริเวณที่ 2 สนามฟุตบอลเก่า (ภาพที่ 52) เป็นพื้นที่สีเขียวเปิดโล่ง มีแนวต้นไม้เป็นฉากหลัง เป็นพื้นที่เปิดมุมมองรับสายตาจากผู้ที่สัญจรไปมา โดยเฉพาะผู้ที่มาจากอำเภอทุ่งสง บริเวณดังกล่าวยังรวมถึงสนามกีฬาากลางแจ้งอื่น ๆ เช่น บาสเกตบอล 1 สนาม วอลเลย์บอล 1 สนาม ตะกร้อ 2 สนาม เปตอง 3 สนาม และอาคารเหลื่อม ซึ่งเป็นไม้ที่หมดอายุการใช้งานเนื่องจากปลวกทำลายโครงสร้าง สำหรับพื้นที่ส่วนนี้เป็นที่ราบมีความลาดชันน้อย ควรปรับเปลี่ยนเป็นที่จอดรถรองรับกิจกรรมจากการใช้หอประชุม ส่วนสนามฟุตบอลยังคงสภาพเดิมเป็นที่ว่างเปิดโล่งและปรับปรุงบางส่วนให้เป็นพื้นที่นันทนาการสำหรับนักศึกษาและประชาชนในชุมชน

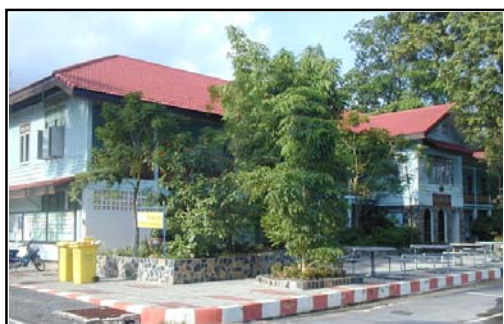
ภาพที่ 54 อาคารอำนวยการที่ปรับปรุงใหม่

บริเวณที่ 3 ส่วนบริหารวิทยาเขตและส่วนบริการ ประกอบด้วยอาคาร 5 หลัง และโรงจอดรถ เป็นพื้นที่ราบทางด้านหน้าของพื้นที่ มีลักษณะเป็นเนินสูงชันจากทางเข้าหลัก 2.00 เมตร ประกอบด้วยอาคารอำนวยการ (ภาพที่ 54) เป็นอาคารสองชั้นทำด้วยคอนกรีตผสมไม้ ปัจจุบันได้

ซ่อมแซม และใช้เป็นอาคารอำนวยการซึ่งไม่เหมาะสมเนื่องจากอาคารมีขนาดเล็กไม่สามารถประสานงานให้เสร็จจุดเดียว ทำให้ไม่สะดวกสำหรับบุคคลที่จะเข้ามาติดต่อ ควรปรับเปลี่ยนประโยชน์ของอาคาร เช่น เป็นศูนย์วัฒนธรรมท้องถิ่นหรือส่วนบริการอื่น อาคารเรียน 2 (ภาพที่ 55) เป็นอาคารสองชั้น ทำด้วยคอนกรีตผสมไม้ มีการซ่อมแซมและปรับปรุงโดยใช้ภูมิปัญญาเป็นวัสดุห่อหุ้มตกแต่งภายนอก ทำให้ดูแลกร้ายาก โดยเฉพาะเรื่องการทาลายของปลวก และสูญเสียเอกลักษณ์ของสถาปัตยกรรมท้องถิ่นไป นอกจากนี้มีการใช้อาคารร่วมกันระหว่างงานบริการการศึกษา (แผนกพัสดุและแผนกเอกสารการพิมพ์) กับสำนักงานและการเรียนการสอนของคณะ

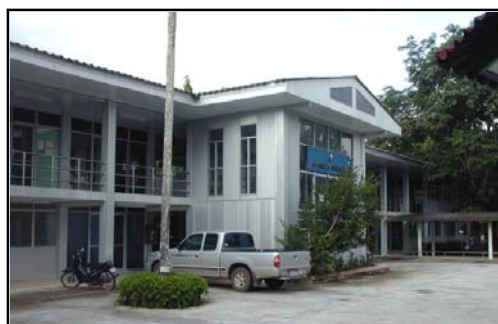
ภาพที่ 55 อาคารเรียน 2 ที่ปรับปรุงใหม่

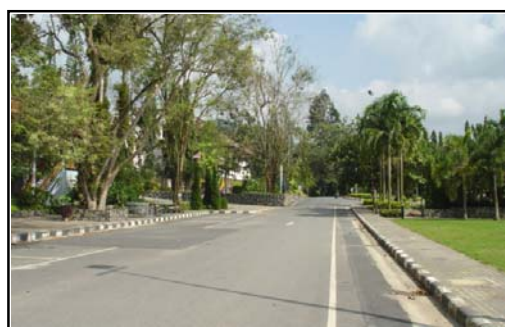
ภาพที่ 58 ทางสัญจรหลักของวิทยาเขต

บริเวณที่ 4 ทางสัญจรหลักของวิทยาเขต เป็นถนนแอสฟัลต์กว้าง 4-5 เมตร (ภาพที่ 58) ควรปรับเปลี่ยนทิศทางทางสัญจรหลักที่ต้องตัดผ่านส่วนการศึกษา เพื่อลดเสียงรบกวนและความปลอดภัย ถนนบางส่วนเป็นดินลูกรังหรือหินคลุกบดอัด ควรปรับเปลี่ยนพื้นผิวใหม่และเพิ่มขนาดความกว้างของถนน รัศมีวงเลี้ยวและแยกทางเข้ากับถนนอย่างชัดเจน ควรมีหลังคาคลุมแนวทางเดินเพื่อป้องกันแดด-ฝน ตลอดทุกแนว ส่วนถนนที่ตัดผ่านแปลงทดลองยางพาราทางด้านหลังของพื้นที่ (ภาพที่ 59) จะต้องปรับโครงสร้างและเปลี่ยนพื้นผิวถนน มีความจำเป็นต้องสร้างจุดรับน้ำพร้อมท่อลอดผ่านถนนตรงบริเวณที่เป็นร่องระบายน้ำ เนื่องจากพื้นที่มีความชัน เพื่อป้องกันน้ำกัดเซาะโครงสร้างถนนและยึดอายุการใช้งาน

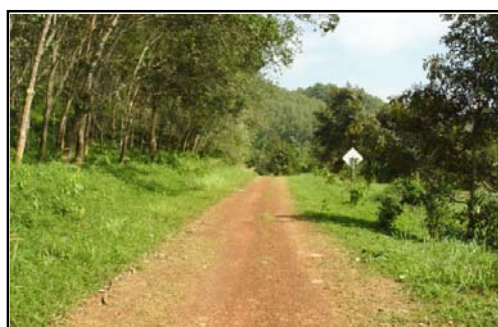
ภาพที่ 59 ถนนดินที่ตัดผ่านสวนยางพารา

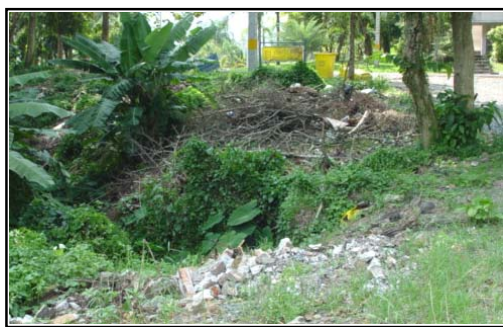
ภาพที่ 60 การทิ้งขยะและเศษวัสดุก่อสร้าง

บริเวณที่ 5 พื้นที่รับน้ำทางด้านหน้าและบ้านพักผู้อำนวยการ เป็นพื้นที่อนุรักษ์พรรณไม้ท้องถิ่น มีไม้พื้นล่างที่มีความหลากหลาย เหมาะแก่การศึกษาระบบนิเวศของแหล่งน้ำและเป็นพื้นที่ดูดซับเสียงรบกวน แต่การสำรวจพื้นที่พบว่ามีกริ่งขยะและเศษวัสดุก่อสร้าง (ภาพที่ 60) บางจุดมีการเผาขยะทำให้พืชพรรณเกิดความเสียหายซึ่งถือว่าการทำลายอย่างร้ายแรง (ภาพที่ 61) นอกจากนี้พบมีการถมดินรุกรพื้นที่ทั้งริมถนนภายในและริมรั้วด้านหน้า ทำให้น้ำท่วมขัง ดินไม้ไม่สามารถปรับตัวได้ต้นไม้ตายเป็นจำนวนมาก บริเวณนี้ควรต้องปรับปรุงพื้นที่อย่างเร่งด่วนปรับเปลี่ยนพฤติกรรมผู้ใช้พื้นที่หรือผู้รับผิดชอบ และพัฒนาต่อโดยการอนุรักษ์พรรณไม้เดิมออกแบบทางเดินยกระดับเพื่อการศึกษาความหลากหลายของพรรณไม้ และปลูกพรรณไม้เพิ่มเติม

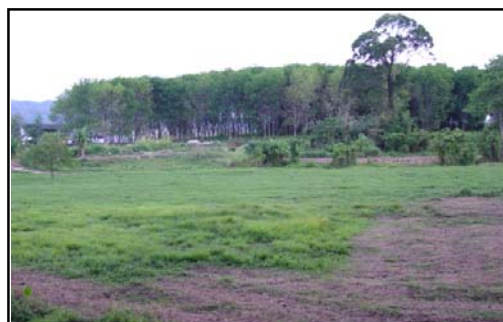
ภาพที่ 64 ที่ราบตอนกลางระหว่างเนินเป็นแปลงหญ้าอาหารสัตว์

บริเวณที่ 7 แปลงเพาะเลี้ยงกิ่งตางพ้านธุ์ดีและแปลงหญ้าอาหารสัตว์ (ภาพที่ 64) เป็นที่ราบตอนกลางระหว่างเนินมีความลาดชัน 0-5 % บางส่วนมีการทิ้งเศษวัสดุก่อสร้างและขยะ แก้ว ไข่ ได้ด้วยการปรับปรุงพื้นที่และปรับระดับด้วยการถม สามารถสร้างอาคารและสนามกีฬากลางแจ้งได้เป็นอย่างดี นอกจากนี้พื้นที่ทางด้านตะวันออกซึ่งเป็นที่ราบกว้างเชื่อมต่อกับถนนรอบนอกวิทยาเขต ทำให้สะดวกต่อการสัญจร

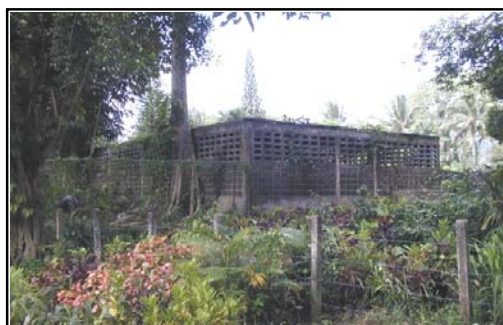
ภาพที่ 68 โรงเรือนเพาะชำแผนกไม้ประดับ

บริเวณที่ 9 บริเวณแผนกไม้ประดับและแผนกสุกร อยู่ในพื้นที่ตอนกลางใช้ทำเป็นงานฟาร์ม ส่วนแรกเป็นแผนกไม้ประดับ มีอาคารถาวร 3 อาคาร ประกอบด้วยอาคารสำนักงานและห้องเรียนและโรงเรือนเพาะชำ (ภาพที่ 68) โรงผสมดินปลูก อยู่ในสภาพค่อนข้างทรุดโทรมเนื่องจากมีอายุการใช้งานยาวนาน ควรรื้อถอนเพื่อจัดพื้นที่เป็นบริเวณที่เกี่ยวข้องกับกิจกรรมการศึกษา ส่วนที่สองเป็นฟาร์มผลิตสุกร (ภาพที่ 69) มีอาคารถาวร 4 อาคาร ประกอบด้วย โรงผสมอาหารสัตว์ อาคารแผนกวิทยาศาสตร์เนื้อสัตว์ โรงเรือนอนุบาลและโรงเรือนสุกรขุน เป็นพื้นที่ที่สร้างมลภาวะทางกลิ่น ทำลายบรรยากาศการเรียนการสอนและการประกอบกิจกรรมต่าง ๆ ภายในพื้นที่ใกล้เคียง เป็นปัญหาที่ต้องได้รับการแก้ไขอย่างเร่งด่วน อาคารเหล่านี้มีอายุการใช้งานทรุดโทรม ควรรื้อถอน บริเวณนี้เป็นที่ราบมีความลาดชันของพื้นที่ 0-5 % เหมาะที่จะก่อสร้างอาคารที่ใช้สำหรับทำกิจกรรมที่เกี่ยวข้องกับส่วนการศึกษาหรือบริการการศึกษา

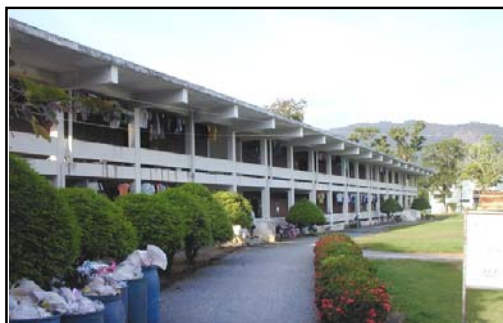
ภาพที่ 72 อาคารหอพักนักศึกษา

บริเวณที่ 10 บริเวณนี้เป็นที่พักนักศึกษา แต่บริเวณโดยรอบเป็นอาคารเรียนทั้งหมด ได้แก่ คณะวิชาประมง (ภาพที่ 70) คณะเทคโนโลยีอุตสาหกรรม อาคารเรียนรวม (ภาพที่ 71) จึงเกิดความขัดแย้งของกิจกรรม อาคารหอพักและห้องนํ้าภายนอกอาคาร 4 ชุด จากการศึกษา เห็นควรปรับปรุงและเปลี่ยนแปลงรูปแบบการใช้ประโยชน์ของอาคารหอพัก 4 (ภาพที่ 72) โดยใช้เป็นพื้นที่กิจกรรมเกี่ยวเนื่องกับการศึกษา และรื้อถอนในระยะหลัง ส่วนอาคารอื่น ๆ เช่น หอพัก 1,2,3 โรงอาหาร (ภาพที่ 73) เห็นควรรื้อถอน เพื่อก่อสร้างโรงอาหารใหม่ ประกอบกับบริเวณดังกล่าวเป็นที่ราบมีความลาดชันของพื้นที่ 0-5 % เหมาะที่จะก่อสร้างอาคารขนาดใหญ่ที่มีกิจกรรมเกี่ยวเนื่องกับส่วนการศึกษา หรือส่วนบริการการศึกษาและจัดเป็นพื้นที่สีเขียวเพื่อการพักผ่อน

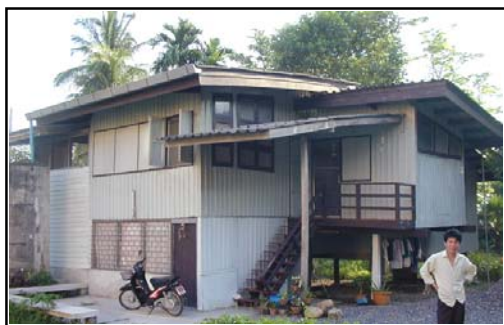
ภาพที่ 74 บ้านพักเดี่ยวยกพื้นมีใต้ถุน

บริเวณที่ 11 บริเวณที่เป็นที่พักอาศัยของอาจารย์และเจ้าหน้าที่ของวิทยาเขต เป็นบ้านพักถาวร 31 หลัง ประกอบด้วย บ้านพักเดี่ยวยกพื้นมีใต้ถุน 5 หลัง (ภาพที่ 74) บ้านพักเดี่ยวโครงสร้างไม้ 2 ชั้น 2 หลัง (ภาพที่ 75) เพิงพัก 1 หลัง บ้านพักแฝดชั้นเดียว 5 หลัง บ้านพักเดี่ยว

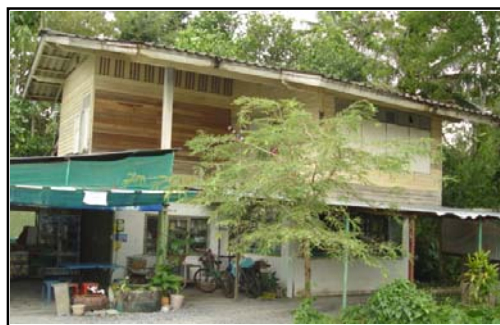
ภาพที่ 75 บ้านพักเดี่ยวโครงสร้างไม้ 2 ชั้น

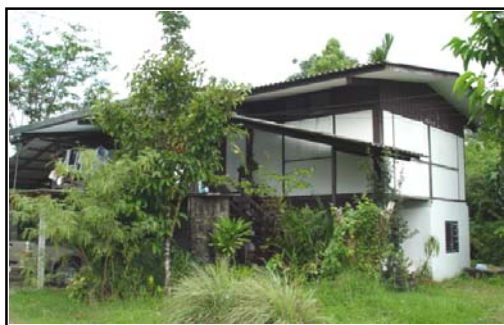
ภาพที่ 76 บ้านพักแฝดยกพื้นมีใต้ถุน

คอนกรีตเสริมเหล็ก 2 ชั้น 5 หลัง บ้านพักแฝดยกพื้นใต้ถุนสูง 12 หลัง (ภาพที่ 76) และแฟลตอาจารย์ระดับ 7-8 10 ยูนิต 1 อาคาร (ภาพที่ 77) จากการเก็บข้อมูลพบว่าบ้านพักอาศัยบริเวณนี้ขาดความเป็นส่วนตัว เนื่องจากมีการเดินตัดผ่านกลุ่มบ้านพัก ของนักศึกษาที่พักอาศัยหอพักเอกชนด้านนอกวิทยาเขตทางทิศตะวันตก และจะส่งเสียงรบกวนบ้านพักของอาจารย์และเจ้าหน้าที่ โดยเฉพาะช่วงเวลาเย็นถึงค่ำ สำหรับการใช้พื้นที่ภายในมีเสียงรบกวนจากโรงฝึกงานช่างอุตสาหกรรมและมีความพลุกพล่านจากการใช้งานในพื้นที่โดยเฉพาะอาคารเรียนรวม บ้านพักอาศัยบริเวณนี้มีอายุการใช้งานมานานแล้ว และขาดการดูแลจากผู้อาศัย ทำให้มีสภาพทรุดโทรมมาก ควรรื้อถอน เพื่อขยายส่วนการศึกษา ส่วนอาคารแฟลตสำหรับอาจารย์ระดับ 7-8 เป็นอาคารใหม่ เห็นควรเก็บไว้ หรือเปลี่ยนแปลงกลุ่มผู้ใช้อาคารใหม่ แต่ต้องมีการสร้างขอบเขตของพื้นที่ ปลุกดันไม้เป็นฉากบังสายตา เพื่อความเป็นส่วนตัวของผู้พักอาศัย

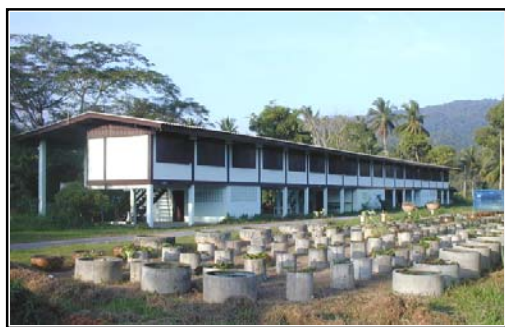
ภาพที่ 78 บ้านพักเรือนแถว 6 ยูนิต

บริเวณที่ 12 บริเวณบ้านพักอาศัยของอาจารย์และเจ้าหน้าที่ของวิทยาเขต (บ้านพักคนโสด) มีอาคารเป็นบ้านพักถาวร 7 หลัง ซึ่งประกอบด้วย บ้านพักเรือนแถว 6 ยูนิต 2 อาคาร (ภาพที่ 78) บ้านพักแฝด 1 หลัง บ้านพักเดี่ยว คอนกรีตเสริมเหล็ก 2 ชั้น 4 หลัง (ภาพที่ 79) และบ้านพักแฝดชั้นเดียว 1 หลัง พบว่าบ้านพักดังกล่าวตั้งอยู่บนที่ราบทางตอนกลางของพื้นที่ มีกิจกรรมที่ขัดแย้งกัน กล่าวคือ มีแปลงทดลองไม้ดอก แปลงผลิตยางพาราที่ดี ระหว่างอาคารจึงทำลายความเป็นส่วนตัวของผู้อยู่อาศัย อาคารมีอายุการใช้งานยาวนานและมีปลวกเข้าทำลายโครงสร้าง ประกอบกับแผนการใช้ที่ดินในอนาคตจัดเป็นพื้นที่สำหรับการศึกษาและกิจกรรมสนับสนุนการศึกษา เห็นควรรื้อถอนเพื่อกิจกรรมอื่นที่เหมาะสมกว่า นอกจากนั้นบริเวณนี้เป็นที่ราบมีความลาดชันของพื้นที่ 0-5 % เหมาะแก่การก่อสร้างอาคารเรียนหรือแปลงทดลองวิจัยและรองรับการขยายตัวทางการศึกษาในอนาคต

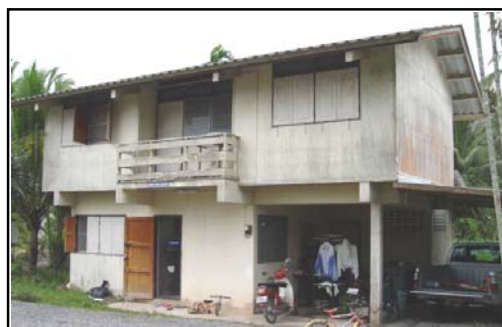
ภาพที่ 79 บ้านพักโครงสร้าง คสล. 2 ชั้น

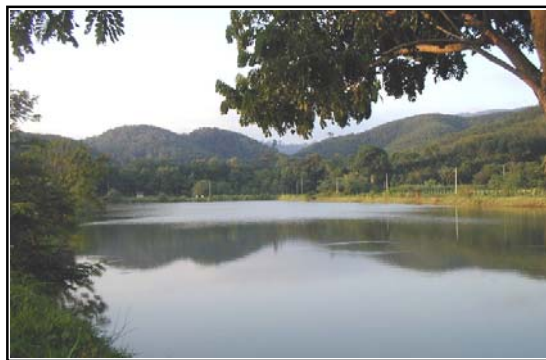
ภาพที่ 83 มุมมองที่ 3 มองไปทางทิศเหนือ มีสวนป่า สวนยางพาราและภูเขาเป็นฉากหลัง

บริเวณที่ 15 หนองน้ำบ้านไสใหญ่ (ภาพที่ 83) เป็นโครงการขุดลอกของหน่วยงานเร่งรัดพัฒนาชนบท (ร.พ.ช.) เก็บน้ำเพื่อการเกษตร มีพื้นที่ประมาณ 10 ไร่ ความลึกเฉลี่ย 3.00 เมตร มีความจุ 39,110 ลูกบาศก์เมตร แต่ไม่มีการใช้งานอย่างเต็มศักยภาพ มีการสูบน้ำในฤดูแล้งเพื่อนำมาแปลงหญ้าและการเกษตรอื่น ๆ ในบริเวณใกล้เคียงเท่านั้น จากปริมาณน้ำดังกล่าวมีปริมาณมากพอที่จะผลิตน้ำประปาใช้ในวิทยาเขตและชุมชนได้ เพราะในอนาคตจะมีจำนวนประชากรมากขึ้น นอกจากนี้พบว่าบริเวณสระน้ำ ร.พ.ช. มีมุมมองที่สวยงามหลายจุดเพราะพื้นที่อยู่ริมเนินหรือเชิงเขา ซึ่งมีภูเขาเป็นฉากหลังทุกมุมมอง (มุมมองที่ 3) โดยมองไปทางทิศเหนือ มีสวนยางพาราและมีภูเขาเป็นฉากหลัง เกิดเงาภาพบนผิวน้ำ ดังนั้นพื้นที่นี้จึงเหมาะต่อการพัฒนาเป็นสถานที่พักผ่อนและนันทนาการ ซึ่งเป็นอีกทางเลือกหนึ่ง

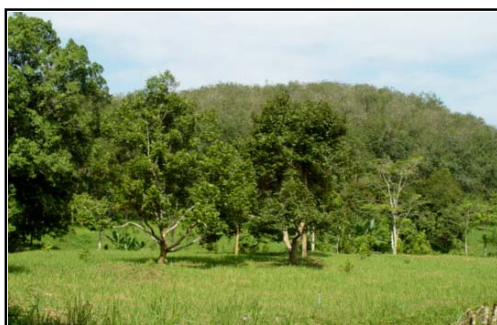
ภาพที่ 84 พื้นที่แปลงทดลองทุเรียน

บริเวณที่ 17 พื้นที่แปลงทดลองทุเรียน (ภาพที่ 84) เป็นที่ราบค่อนข้างกว้างทางทิศใต้ และทิศตะวันออก จนสุดพื้นที่และลาดเอียงไปบรรจบกับเนินทางทิศเหนือเกิดเป็นร่องระบายน้ำ

ทางธรรมชาติ มีพื้นที่ปลูกทุเรียนเป็นจำนวนมากแต่ได้ผลผลิตน้อย เกิดจากการดูแลรักษาไม่ทั่วถึง ปัญหาหลักขโมย ประกอบกับต้นทุเรียนแก่ เพื่อป้องกันและลดปัญหาให้น้อยลง ควรสร้างกำแพงรอบพื้นที่และปิดทางเข้า-ออกพื้นที่ตรงประตูดังกล่าว หรือปรับเปลี่ยนการใช้ประโยชน์พื้นที่ใหม่เป็นบ้านพักอาศัย โดยออกแบบเป็นหมู่บ้านในสวน นอกจากนั้นพื้นที่บริเวณนี้มีระบบสาธารณูปโภคเข้าถึงและใกล้กับจุดพักผ่อนอื่น ๆ ด้วย

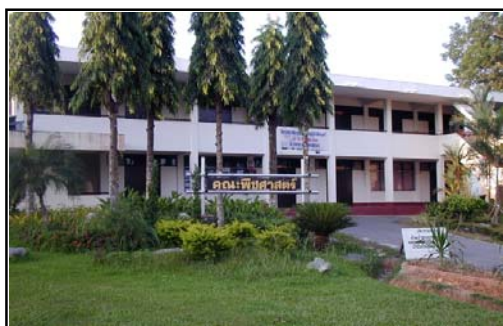
ภาพที่ 85 อาคารขจิขวัญ

บริเวณที่ 18 สำนักงานและอาคารเรียนคณะวิชาพืชศาสตร์ มีอาคาร 7 หลัง ซึ่งประกอบด้วย อาคารขจิขวัญ (ภาพที่ 85) เป็นอาคาร คสล. 2 ชั้น ชั้นล่างเป็นห้องพักอาจารย์ และสำนักงานคณะวิชา ส่วนชั้นที่ 2 เป็นห้องเรียนปฏิบัติการแมลงและวัชพืช อาคารพรรณพฤกษ (ภาพที่ 84) เป็นอาคารคอนกรีตเสริมเหล็ก ชั้นเดียวมี 4 ห้อง คือ ห้องปฏิบัติการปฐพีวิทยา ห้องประชุมคณะวิชา ห้องคอมพิวเตอร์ ห้องปฏิบัติการทางสรีรวิทยา ทั้งสองอาคารมีรูปแบบทางสถาปัตยกรรมไม่เหมาะสม ไม่มีความเป็นพื้นที่กัน ควรปรับปรุงรูปแบบใหม่ อาคารวิทยาศาสตร์ (ภาพที่ 87)

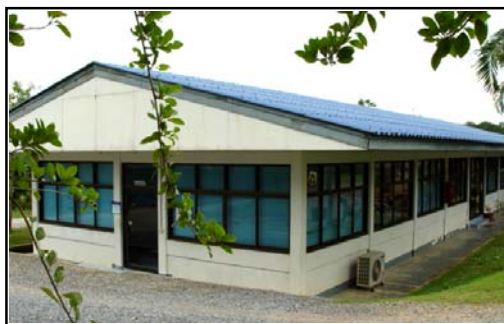
ภาพที่ 87 อาคารวิทยาศาสตร์

เป็นอาคารที่ปรับปรุงจากอาคารโรงเรียนเพาะชำ ใช้เพื่อการเรียนการสอนสาขาเทคโนโลยีภูมิทัศน์ ไม่มีความเหมาะสมหรือเกิดบรรยากาศเพื่อการเรียน เพราะมีเสียงรบกวน ควรปรับถนนให้ห่างจากตัวอาคารมากขึ้น หรือรื้อถอนพร้อมกับโรงเรียนเพาะชำที่อยู่ทางทิศใต้เพื่อก่อสร้างอาคารเรียนใหม่ เพื่อรองรับการขยายตัว และการจัดตั้งของคณะวิชาเทคโนโลยีภูมิทัศน์ในอนาคต ศาลาพักผ่อน พื้นที่รองรับกิจกรรมด้านหน้าอาคารพรรณพฤกษและอาคารวิทยาศาสตร์ ที่จอดรถริมถนน ควรออกแบบปรับปรุงและจัดตกแต่งภูมิทัศน์ใหม่ ส่วนอาคารเก็บเมล็ดพันธุ์พืชไร่ อาคารแผนกไม้ผล (ภาพที่ 88) เป็นอาคารสำนักงานชั่วคราวของแผนกไม้ผล ใช้ร่วมกับการเรียนบางวิชา และเป็นโรงเรียนเพาะชำ ซึ่งไม่มีความเหมาะสมควรรื้อถอนเพื่อสร้างอาคารเรียนและโรงเรียนเพาะชำที่สมบูรณ์แบบ เพื่อให้เกิดประโยชน์ใช้สอยเพิ่มขึ้น และรองรับการศึกษาในระดับอุดมศึกษาต่อไป

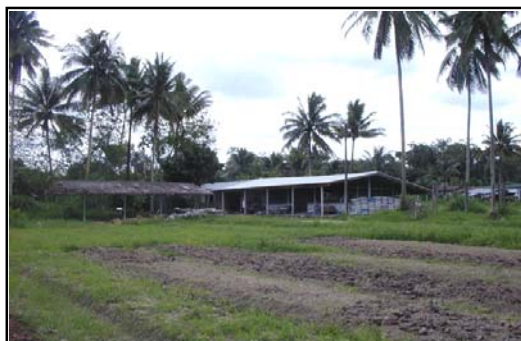
ภาพที่ 89 อาคารแผนกพืชผักและแปลงปลูก

บริเวณที่ 19 ที่ราบแคบยาวซึ่งเป็นขอบเขตทางทิศตะวันออก เป็นแปลงทดลองแผนกพืชผัก มีอาคารถาวร 1 อาคาร (ภาพที่ 89) สำหรับเก็บอุปกรณ์และเคมีภัณฑ์ ส่วนหนึ่งเป็นที่พักอาศัยของคณาจารย์ อาคารชั่วคราว 2 หลัง คือ โรงเรียนหลังคาพลาสติกเพื่อเพาะต้นกล้า และอาคารเก็บปุ๋ย ควรรื้อถอนและสร้างอาคารใหม่เพื่อให้สามารถสนับสนุนการศึกษามากขึ้น บริเวณนี้ติดกับแหล่งน้ำเหมาะแก่การพัฒนาทางด้านเกษตรทฤษฎีใหม่ หรือเป็นแปลงตัวอย่างแหล่งเรียนรู้แก่นักศึกษาและเกษตรกร

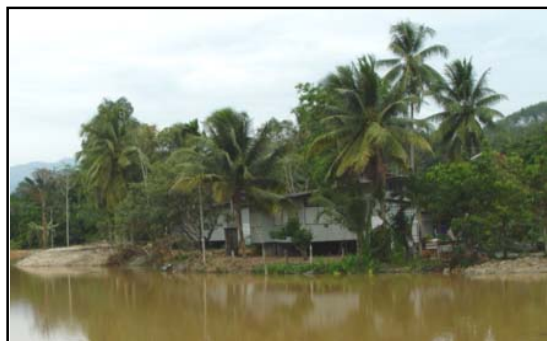
ภาพที่ 91 พื้นที่ราบริมสระน้ำ ร.พ.ช. เพ็ญชุลลอกใหม่อยู่ มีบ้านพักอาศัยอยู่สองหลัง

บริเวณที่ 20 พื้นที่ราบริมเนิน มีสระน้ำธรรมชาติที่กรมชลประทานขุดลอกใหม่อยู่ด้านหน้า มีบ้านพักอาศัยสองหลัง (ภาพที่ 91) บ้านยกพื้นมีใต้ถุน พื้นที่ที่มีความเป็นส่วนตัวสูง ประกอบกับบริเวณนี้มีความลาดชันของพื้นที่ 0-10 % สามารถก่อสร้างอาคารขนาดเล็ก เปิดมุมมองสู่สระน้ำ ดังนั้นพื้นที่นี้จึงเหมาะต่อการออกแบบเป็นที่พักผ่อนและแหล่งเรียนรู้ร่วมกับพื้นที่บริเวณที่ 19 ส่วนบ้านพักอาศัยเดิมมีอายุการใช้งานยาวนาน อยู่ในสภาพทรุดโทรม ควรรื้อถอนและไปปลูกสร้างในกลุ่มที่พักอาศัยใหม่

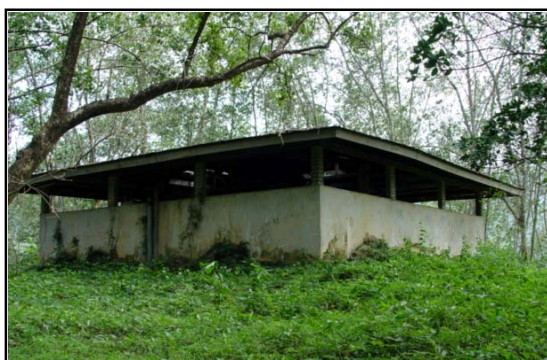
ภาพที่ 92 โรงสูบน้ำและถังเก็บน้ำบนเนินแปลงทดลองยางพารา

บริเวณที่ 21 อยู่บริเวณด้านหลังของพื้นที่มีลักษณะสูง ๆ ต่ำ ๆ มีความลาดชันสูง โดยลาดลงทางทิศใต้และทิศตะวันตก บริเวณที่มีการตัดเป็นขั้นบันไดตามแนวเส้นระดับความสูงของพื้นที่ คือ แปลงทดลองยางพาราและเงาะ ซึ่งเป็นพืชเศรษฐกิจที่ทำรายได้ให้กับวิทยาเขตโดยมีผลผลิตต่อปีค่อนข้างสูง จุดสูงสุดของพื้นที่เป็นที่ตั้งของโรงสูบน้ำและถังเก็บน้ำ (ภาพที่ 92) แต่เลิกใช้เนื่องจากแรงดันน้ำไม่เพียงพอ เห็นควรใช้ประโยชน์พื้นที่ตามรูปแบบเดิม หรือเก็บเป็นพื้นที่รองรับกิจกรรมในอนาคตแต่ควรมีการปรับปรุงและขยายพื้นที่ผิวดินเพื่อความสะดวกในการเข้าถึง

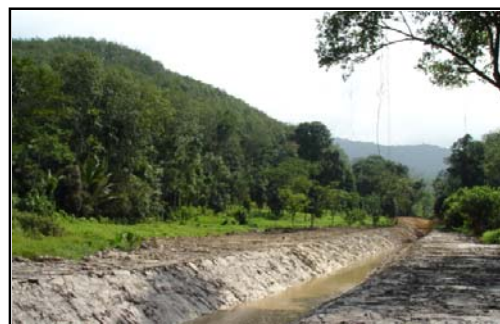
ภาพที่ 94 ร่องระบายน้ำขุดลอกเป็นรางส่งน้ำ

บริเวณที่ 22 พื้นที่แปลงทดลองไม้ผล (มังคุดแซมลองกอง) เป็นเนินเตี้ย ๆ ลาดเอียงไปทางทิศตะวันตกเฉียงเหนือและสิ้นสุดเป็นที่ราบขนาดใหญ่ทางทิศเหนือ (ภาพที่ 93) มีร่องระบายน้ำฝนที่มีการขุดลอกเป็นรางส่งน้ำแบบเปิด (ภาพที่ 92) ตัดผ่านไปทางทิศตะวันออกและอ้อมเนินสวน
