## บทที่ 2

### สันนิษฐานรูปแบบสถาปัตยกรรมสมัยรัชกาลที่ 1

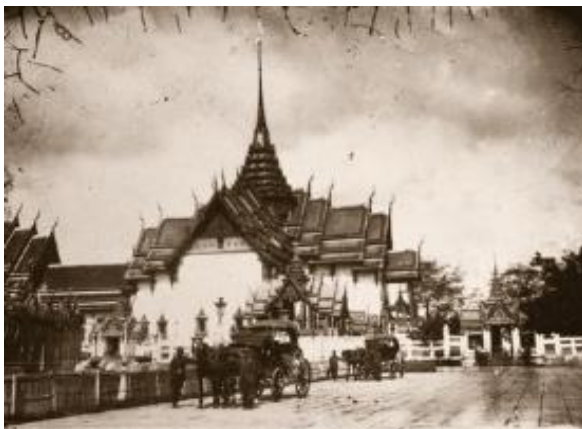
ภาพที่ 2.06 (ซ้าย): พระที่นั่งดุสิตมหาปราสาท

พระที่นั่งดุสิตฯ เป็นปราสาทยกพื้นสูง หลังคาจัตุรมุข ยาวเท่ากันทั้ง 4 มุข มีมุขเด็จเพิ่มขึ้น บริเวณมุขด้านหน้า หน้าบันเป็นรูปนารายณ์ทรงครุฑ ยอดปราสาทบริเวณไขราทำเป็นรูปครุฑเทินอยู่ ทั้ง 4 ด้าน โดยในการสร้างพระที่นั่งได้กำหนดเลื่อนมาทางด้านหน้าเล็กน้อย และสร้างพระที่นั่งเพิ่มขึ้น อีกหลังต่อกับมุขหลังของพระที่นั่งดุสิตฯ ให้ชื่อว่า “พระที่นั่งพิมานรัตยา” โดยใช้เป็นที่บรรทมยามเมื่อ

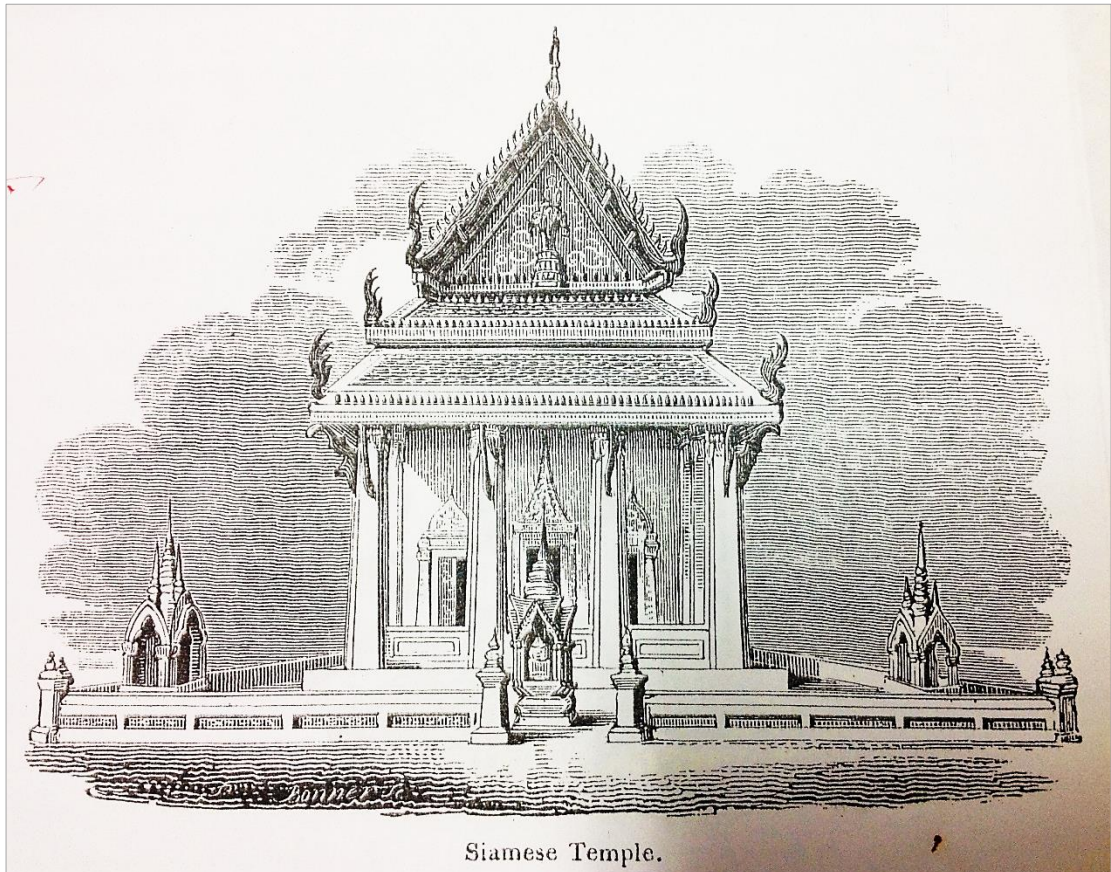
ภาพที่ 2.15: ภาพ Siamese Temple ที่สันนิษฐานว่าเป็นพระอุโบสถวัดพระเชตุพนฯ ที่สร้างขึ้นสมัยรัชกาลที่ 1 ที่มา: JOURNAL OF AN EMBASSY TO THE COURTS OF SIAM AND COCHIN CHINA

โดยการเที่ยวชมนี้ได้มีการเขียนภาพพระอุโบสถแห่งหนึ่งเอาไว้ ซึ่งผู้วิจัยอยากจะตั้งสมมติฐานไว้ว่าเป็น พระอุโบสถวัดพระเชตุพนฯ เนื่องจาก จอห์น ครอเฟิร์ด ให้ความสนใจมากเป็นพิเศษกับวัดพระเชตุพนฯ เห็นได้จากสละเนื้อที่หลายหน้ากระดาษในบันทึก เพื่อการบรรยายงานสถาปัตยกรรมและจิตรกรรมที่ปรากฏในวัดแห่งนี้ อีกทั้งยังปรากฏภาพลายเส้นอื่นที่ค่อนข้างชัดเจนว่าเป็น

ภาพพระอุโบสถที่เป็นประเด็นนั้นไม่ได้มีคำอธิบายระบุว่าเป็นวัดไหน มีเพียงแค่ข้อความใต้ภาพเขียนไว้สั้นๆ ว่า “Siamese Temple”<sup>19</sup> ซึ่งเมื่อดูจากรายละเอียดของภาพ เราจะเห็นได้ว่า เป็นภาพที่เขียนขึ้นอย่างละเอียด และมีความเข้าใจสัดส่วน ตลอดจนองค์ประกอบทางสถาปัตยกรรมไทยได้ดีทีเดียว โดยเฉพาะอย่างยิ่งหากเปรียบเทียบกับภาพเขียนสถาปัตยกรรมไทยที่ช่างเขียนฝรั่งเศสเขียนขึ้นในสมัยปลายอยุธยา ซึ่งทั้งหมดเขียนขึ้นอย่างผิดเพี้ยนจนยากจะนำมาเป็นหลักฐานในการศึกษาทางประวัติศาสตร์สถาปัตยกรรมได้

แต่ภาพเขียนภาพนี้ที่ปรากฏในบันทึกของ จอห์น ครอเฟิร์ด กลับมีรายละเอียดที่เรียกว่าอยู่ในขั้นดีมาก แม้จะมีบางรายละเอียดที่ผิดเพี้ยนอยู่บ้างก็ตาม ซึ่งภาพดังกล่าว เป็นภาพเขียนด้านหน้ามีซุ้มเสมาล้อมรอบซึ่งเป็นยอดซุ้มออกแบบเป็นเจดีย์ 5 ยอด ถัดจากซุ้มเสมามาออกไปคือกำแพงแก้วที่ล้อมรอบพระอุโบสถ และตัวพระอุโบสถเห็นได้ชัดว่าเป็นพระอุโบสถที่นิยมสร้างในสมัยรัชกาลที่ 1 คือมีระเบียงด้านหน้า หลังคาทรงจั่วที่มีหลังคาปีกนก 2 ชั้น คลุมระเบียงทางด้านหน้า ในภาพแสดงให้เห็นว่ามีประตูเข้าพระอุโบสถ 3 ช่อง ซุ้มประตูกลางทำเป็นทรงปราสาท ส่วนอีกสองข้างเป็นซุ้มทรงบันแถลง เสาระเบียงมีบัวหัวเสาและคันทวยรับชายคา ซึ่งรายละเอียดทั้งหมดนี้เป็นศิลปกรรมแบบอยุธยาที่ 1 อย่างชัดเจน

อย่างไรก็ตาม รายละเอียดอื่นๆ กลับไม่ตรงกับพระอุโบสถวัดพระศรีรัตนศาสดาราม ไม่ว่าจะเป็น ซุ้มประตูทางเข้าซึ่งมีซุ้มบันแถลงอยู่ 2 ข้าง ในขณะที่ของวัดพระศรีรัตนศาสดารามเป็นซุ้มทรงปราสาททั้ง 3 ซุ้ม ชั้นลดของหลังคาปีกนกที่ในภาพปรากฏเพียง 2 ชั้น ในขณะที่วัดพระศรีรัตนศาสดารามมี 3 ชั้น ลวดลายบนผนังที่ปรากฏในภาพไม่มี แต่วัดพระศรีรัตนศาสดารามมี ความสูงของพระอุโบสถในภาพซึ่งน่าจะเตี้ยเกินไปหากจะเป็นพระอุโบสถวัดพระศรีรัตนศาสดาราม อีกทั้งในบันทึกชุดดังกล่าว จอห์น ครอเฟิร์ด ก็ไม่ได้บันทึกไว้ว่า ตนเองได้เดินทางเข้าไปเยี่ยมชมวัดพระศรีรัตนศาสดารามอีกด้วย เป็นต้น

ด้วยเหตุนี้ ผู้วิจัยจึงสรุปว่า ภาพเขียนภาพนี้คือ ภาพของพระอุโบสถวัดพระเชตุพน เพราะด้วยศักดิ์ของวัดพระเชตุพน ที่ถือว่ามีความสำคัญมากในสมัยรัชกาลที่ 1 มากในระดับที่อาจเทียบเคียงได้กับวัดพระศรีรัตนศาสดารามเลยก็ได้ ดังนั้นการทำซุ้มเสมา 5 ยอดจึงดูมีเหตุผลมากกว่าที่จะเป็นวัดอื่นๆ อีกทั้ง จอห์น ครอเฟิร์ด ก็เน้นอธิบายวัดแห่งนี้น่ามาก และมีภาพประกอบอื่นๆ ของวัดนี้มากที่สุดอีกด้วย และข้อสรุปนี้ ก็ทำให้เราสามารถจินตนาการรูปแบบพระอุโบสถวัดพระเชตุพนฯ สมัยรัชกาลที่ 1 ได้ค่อนข้างชัด และช่วยทำให้เราทราบว่าซุ้มเสมาโดยรอบพระอุโบสถนั้น ออกแบบเป็นทรงยอด
