จิตรกรรมฝาผนังแบบอยุธยาตอนปลาย ภายในถ้ำวัดจันทาราม เมืองมโนไพร สหภาพพม่า

วิทยานิพนธ์นี้เป็นส่วนหนึ่งของการศึกษาตามหลักสูตรปริญญาศิลปศาสตรมหาบัณฑิต

**THE GU MURAL AT WUT KYI GU PAYA, MINBU : LATE AYUTTHAYA STYLE  
IN BURMA**

**SILPAKORN UNIVERSITY**

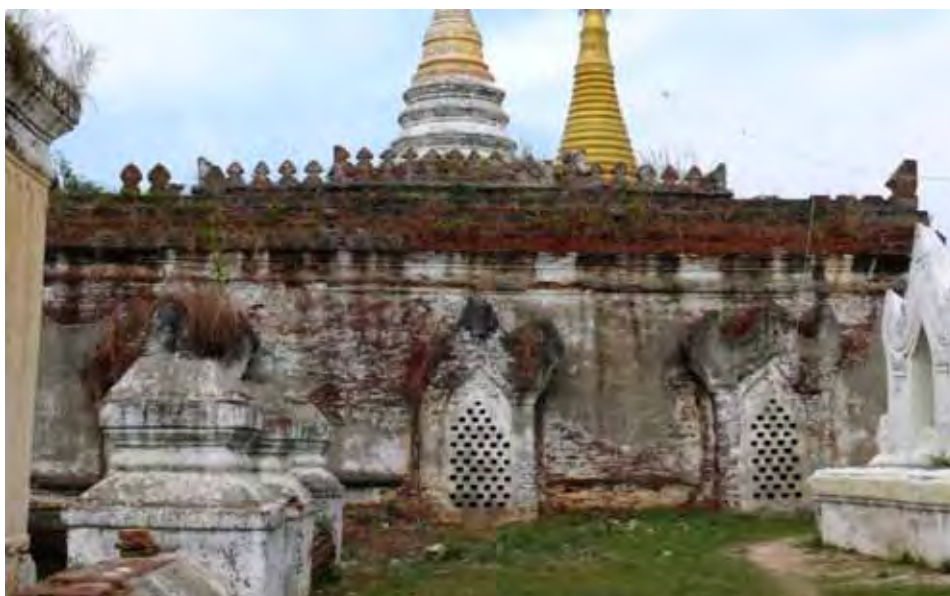
ภาพที่ 2 ลักษณะภายนอกอาคารของกุฎจิกูพญา เมืองมินบู

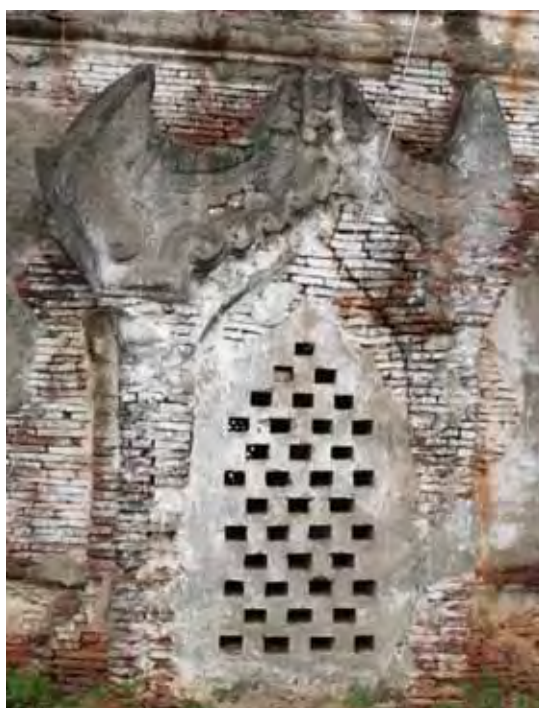
ภาพที่ 3 ลักษณะการเรียงอิฐแบบสันโค้งก่อเหลี่ยม (Corbelled Arch)

กู่ดักจีญญา เป็นอาคารก่อด้วยอิฐและขัดหน้าพื้นผิวจนเรียบสนิท ลักษณะฝังอยู่ในทรงสี่เหลี่ยม เป็นอาคารขนาดเล็กชั้นเดียว มีทางเข้าทางทิศตะวันออกไม่มีมุขยื่นออกมาทางด้านหน้ามีเฉพาะตัวอาคารประธานเท่านั้น (ภาพที่ 2) บริเวณด้านข้างอาคารมีการเจาะหน้าต่างช่องปรุ ลักษณะเป็นสันโค้งก่อเหลี่ยม (Corbelled Arch)<sup>13</sup> เกิดขึ้นจากการเรียงอิฐให้เหลื่อมกันขึ้นไปโดยจะบรรจบกันบริเวณส่วนยอด จึงทำให้โครงสร้างของช่องซุ้มมีขนาดเล็กสามารถรับแสงได้เล็กน้อยภายในอาคารจึงค่อนข้างมืดและอับทึบ (ภาพที่ 3) โครงสร้างภายในมีลักษณะคล้ายอุโมงค์ ทำผนัง 2 ชั้น

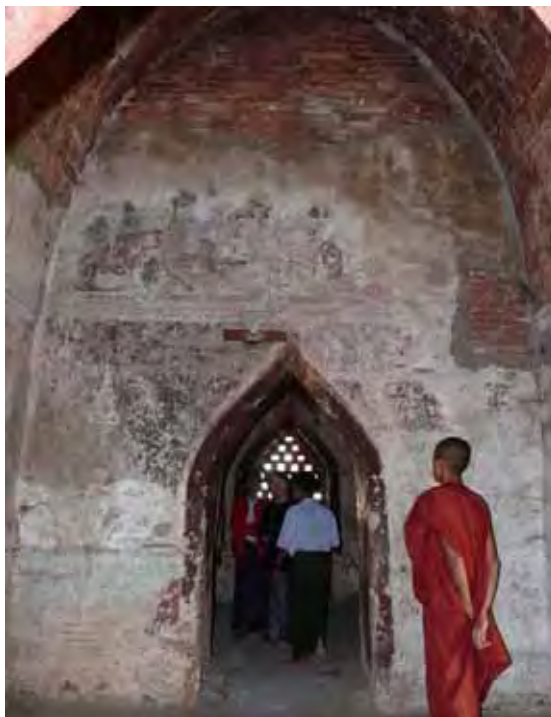
ภาพที่ 4 โครงสร้างภายในถ้ำคูคตจิ๋วพญา

เพราะไม่มีเสาแกนกลางสำหรับรับน้ำหนัก ลักษณะเพดานสูง โค้งเต็มรูป (ภาพที่ 4) ภายในแบ่งออกเป็น 9 ห้อง มีห้องบูชาอยู่ตรงกลางสามารถเดินประทักษิณได้โดยรอบกู่ มีการเจาะช่องประตูระหว่างห้อง เป็นสันโค้งแบบกลีบบัว (pointed arch)<sup>14</sup> (ภาพที่ 5)

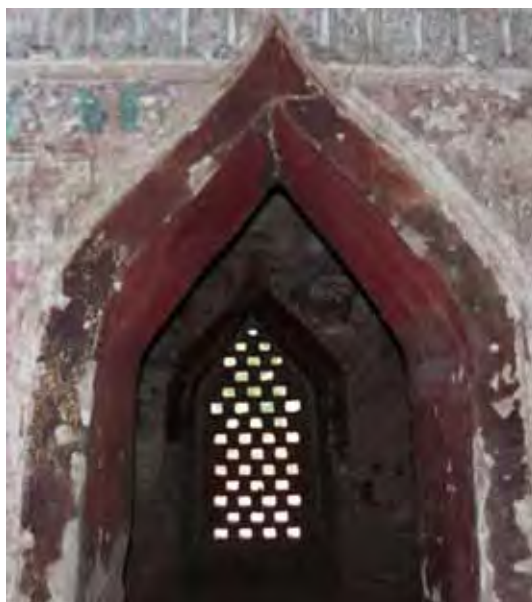
ภาพที่ 5 ประตูทางเดินระหว่างห้องก่อสัณโฑงแบบกลีบบัว

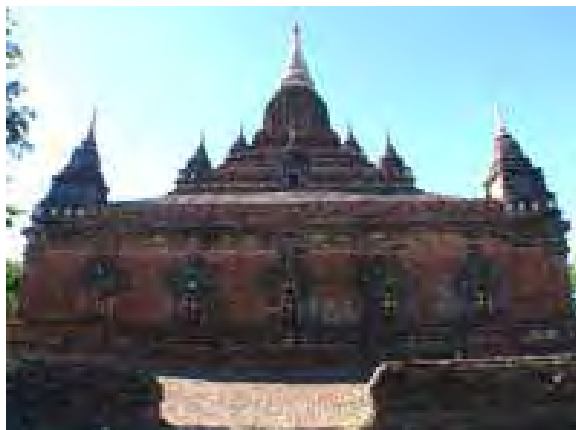
ภาพที่ 8 เจดีย์วิหารนากายน (Nagayon Temple)

ลักษณะการก่ออิฐบริเวณตัวอาคาร เป็นแบบ Strecher Bond คือ เรียงเยื้องสลับกันตามแนวนอน<sup>15</sup> (ภาพที่ 6) เทคนิคดังกล่าวใช้ในการก่อสร้างทั้งภายนอกและภายในกู่วัดจันทูพญา เหนือขึ้นไปจากตัวอาคาร บริเวณส่วนโค้งด้านข้างของเพดาน ลักษณะก่ออิฐจะเรียงตามแนวนอนแบบ Strecher Bond สลับกับแนวตั้งเพื่อตัดแรงไม่ให้ส่งผลต่อขึ้นไป หากได้รับความเสียหาย<sup>16</sup> (ภาพที่ 7) วิธีการก่ออิฐด้วยเทคนิคดังกล่าว พบตัวอย่างมาก่อนแล้วในงานสถาปัตยกรรมสมัยพุกาม เช่น เจดีย์วิหารนากายน (Nagayon temple) หมู่บ้านมยิงกาบา อายุราวพุทธศตวรรษที่ 17<sup>17</sup> เป็นต้น (ภาพที่ 8-9)

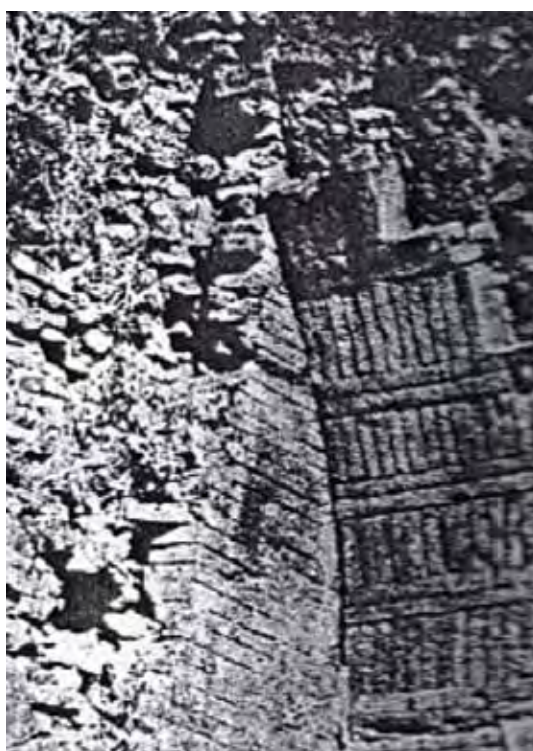
ภาพที่ 9 การก่ออิฐแนวอนแบบ Strecher Bond สลับกับแนวตั้ง บริเวณส่วนโค้งของเพดาน  
ภายในเจดีย์วิหารนากายน ณ หมู่บ้านมยิงกาบา เมืองพุกาม

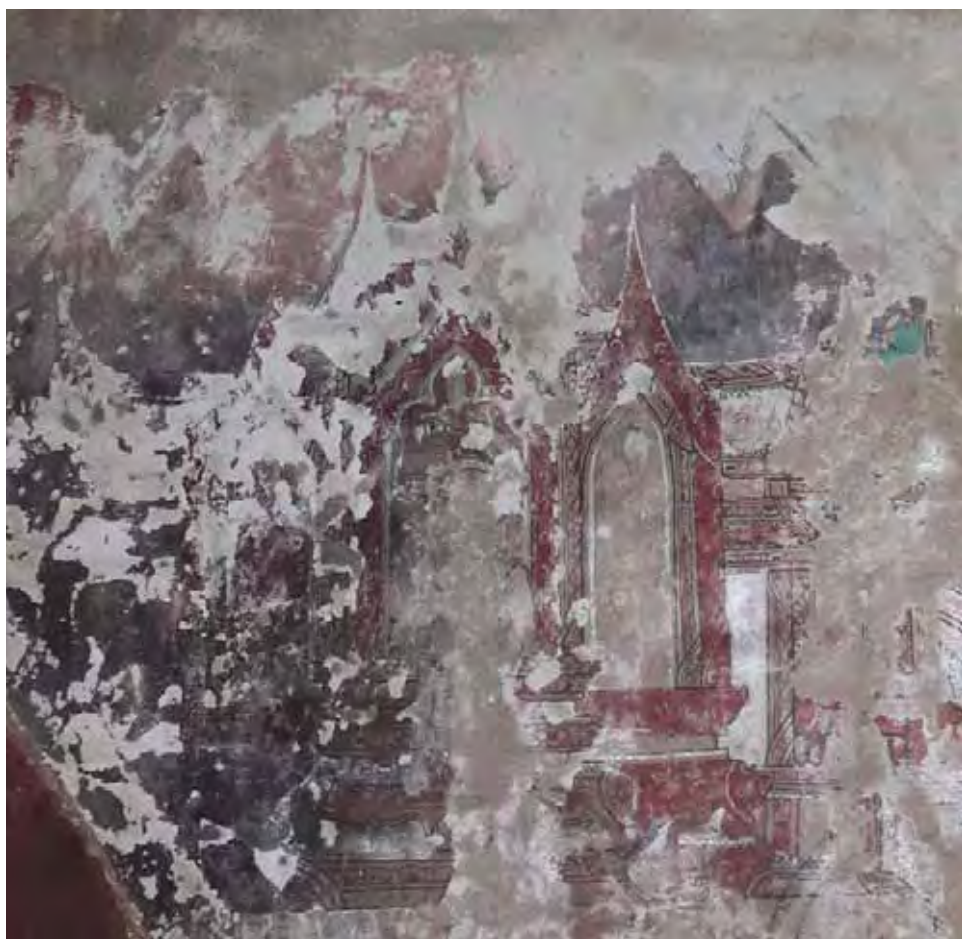
ลักษณะของสถาปัตยกรรมพออนุมานได้ว่าเป็นอาคารจัตุรมุขเลียนแบบเครื่องไม้ส่วนเรือนยอดรูปทรงจั่วเรียวแหลม ยอดกลางเสมือนยอดประธานรายล้อมด้วยยอดบริวาร หลังคามุงด้วยกระเบื้องเกล็ดเต่า ด้านข้างสังเกตเห็นมุข 2 ด้าน คือ ทิศตะวันตก และทิศตะวันออก มีมุขเด็จด้านหน้า รองรับตัวอาคารด้วยฐานบัวหงาย ในภาพที่ 144 ยังคงสังเกตเห็นฐานสิงห์จำนวน 1 ฐาน มีลักษณะเตี้ย ป้อม อยู่เหนือฐานเขียง มุขด้านหน้ามีการยกระดับพื้นให้สูง กว่ามุขด้านข้าง เป็นอาคารใช้ตามพระราชประสงค์ของกษัตริย์

ภาพที่ 144 ปราสาทภายในห้องหมายเลข 4 ตอน “มโหสถชาดก”
