รูปแบบงานช่างวัดหน้าพระธาตุ ต.จักรสีห์ อ.เมือง จ.สิงห์บุรี

**STYLISTIC STUDY OF WAT NA PHRATHAT, SING BURI PROVINCE**

PATTAMA JUJIEA : STYLISTIC STUDY OF WAT NA PHRATHAT, SING BURI PROVINCE. INDEPENDENT STUDY ADVISOR : PROF. SANTI LEKSUKHUM, Ph.D. 88 pp.

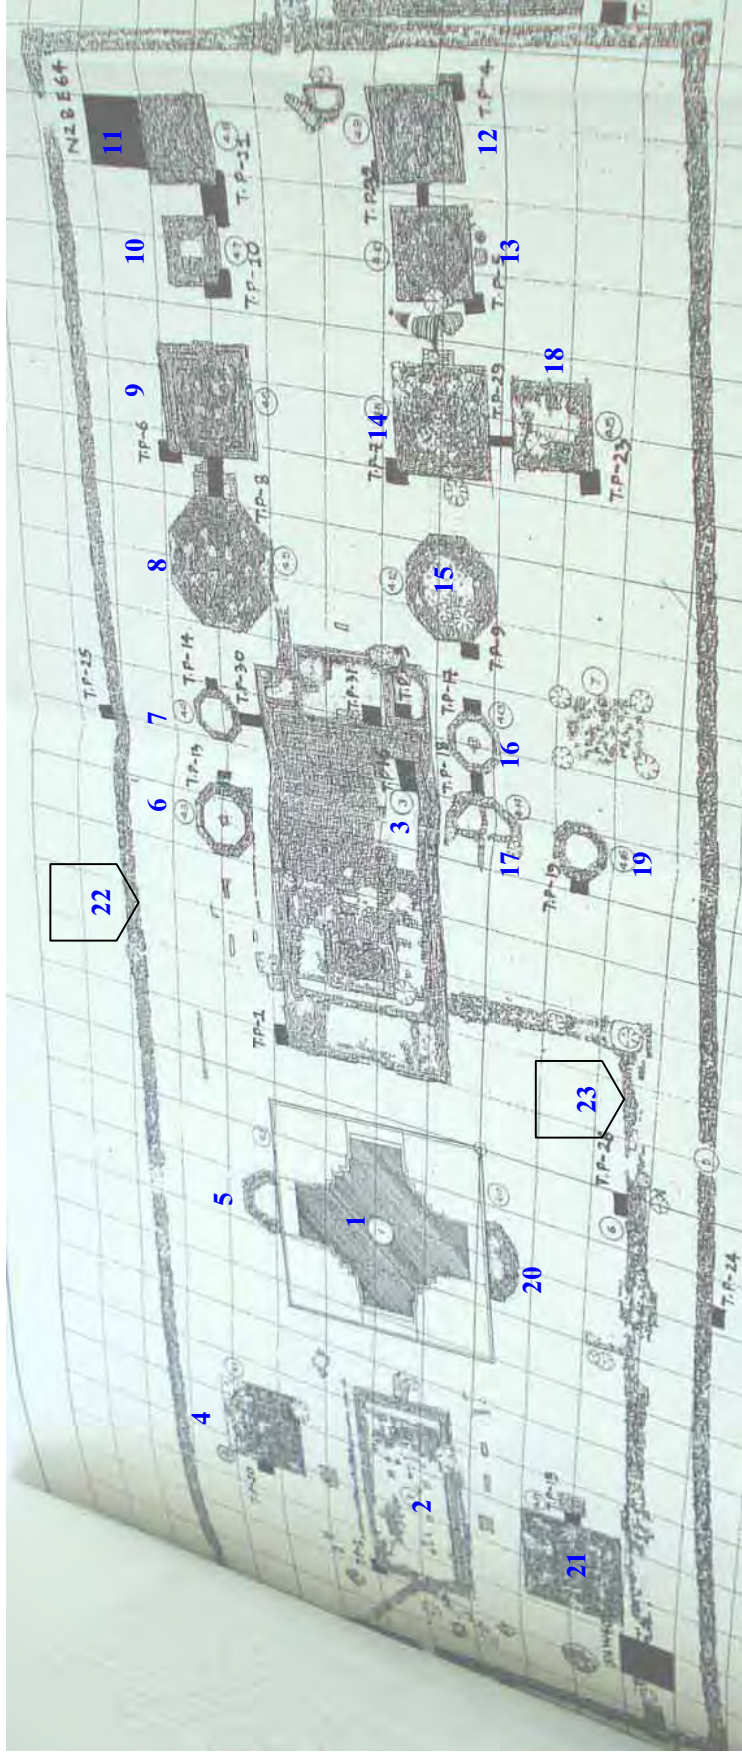
แผนผังที่ 1 แผนผังวัดหน้าพระธาตุ จ.สิงห์บุรี (1.ปรางค์ประธาน , 2.อุโบสถ, 3.วิหาร, 4.เจดีย์หมายเลข 4.1, 5.เจดีย์หมายเลข 4.2, 6.เจดีย์หมายเลข 4.3, 7.เจดีย์หมายเลข 4.4, 8.เจดีย์หมายเลข 4.5, 9.เจดีย์หมายเลข 4.6, 10.เจดีย์หมายเลข 4.7, 11.เจดีย์หมายเลข 4.8, 12.เจดีย์หมายเลข 4.9, 13.เจดีย์หมายเลข 4.10, 14.เจดีย์หมายเลข 4.11, 15.เจดีย์หมายเลข 4.12, 16.เจดีย์หมายเลข 4.13, 17.เจดีย์หมายเลข 4.14, 18.เจดีย์หมายเลข 4.15, 19.เจดีย์หมายเลข 4.16, 20.เจดีย์หมายเลข 4.17, 21.เจดีย์หมายเลข 4.18, 22.กำแพงแก้วหมายเลข 5, 23.กำแพงแก้วหมายเลข 6)

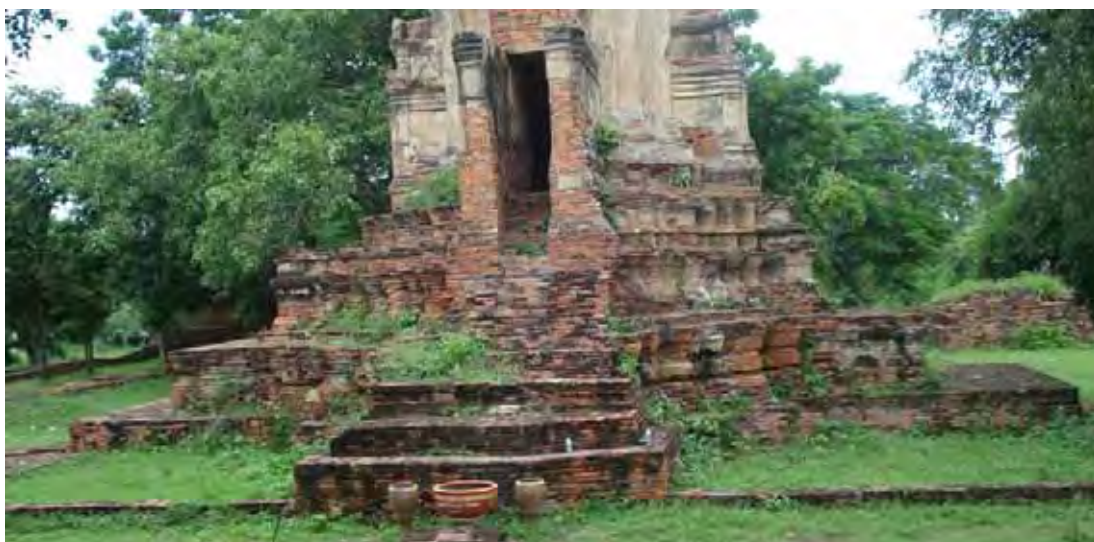
ภาพที่ 1 ส่วนฐานของเจดีย์ประธานที่ก่อขึ้นออกมาทั้ง 4 ทิศ

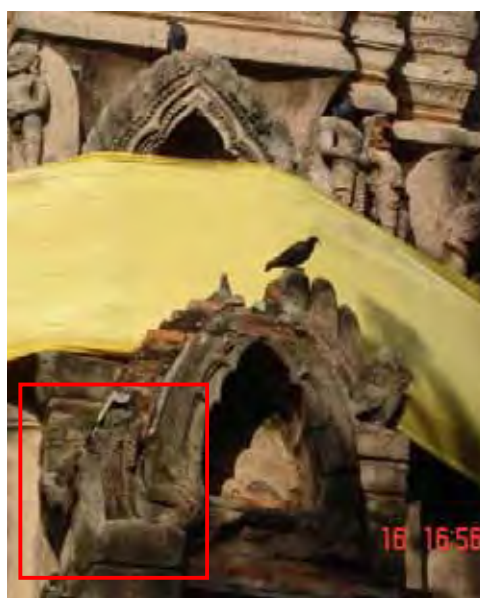
ภาพที่ 3 ปลายกรอบหน้าบันเป็นรูปมกรคายนา 5 เศียร

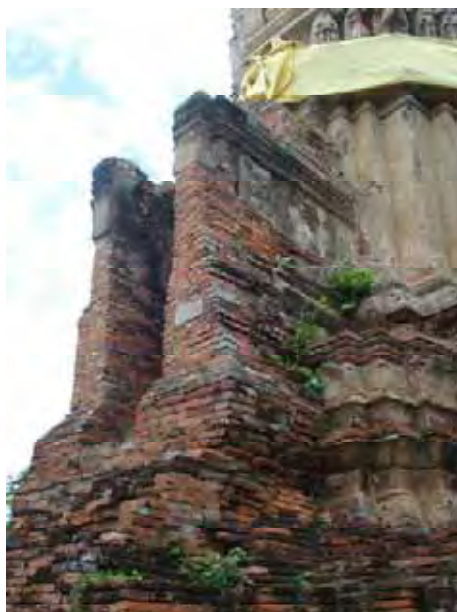
ภาพที่ 4 มุมทางด้านทิศตะวันออก

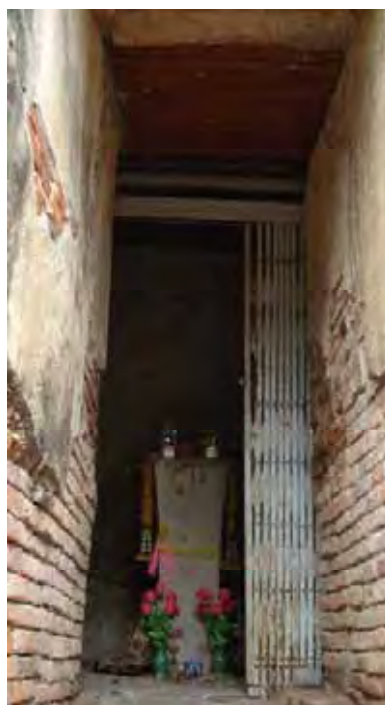
ภาพที่ 5 ภายในมุขของวัดหน้าพระธาตุ

ในส่วนของซุ้มจะนำทั้ง 3 ด้านที่เหลือ คือ ทิศเหนือ ทิศใต้ และทิศตะวันตก ประดิษฐาน พระพุทธรูป ซึ่งจะกล่าวถึงในหัวข้อต่อไป

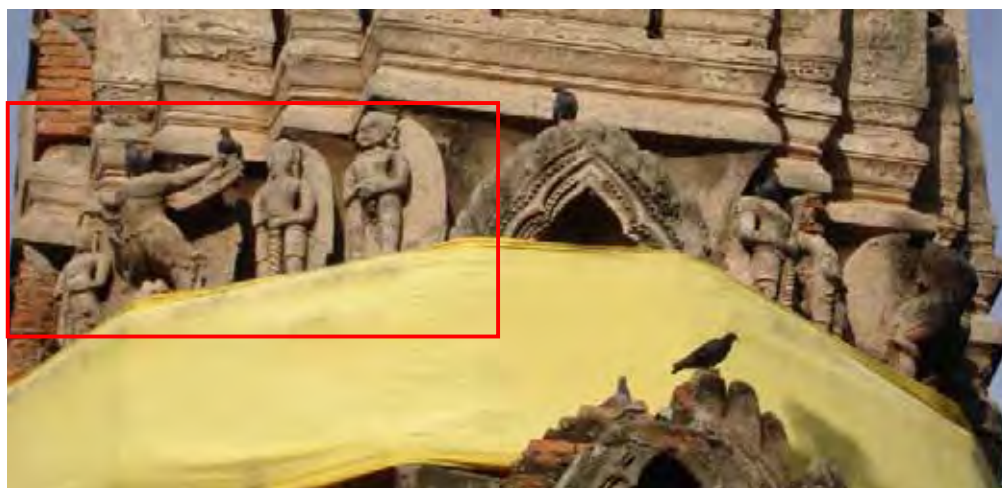
ภาพที่ 6 ชั้นเชิงบาตรของวัดหน้าพระธาตุ จ.สิงห์บุรี

แต่เป็นที่น่าสังเกตว่าถึงแม้ว่าวัดหน้าพระธาตุจะมีการประดับครุฑและทวารบาลที่ชั้นเชิงบาตรแต่จะเห็นว่ารูปครุฑและทวารบาลนั้นประดับอยู่บนกลีบบนซึ่งแตกต่างกับวัดราชบูรณะ จ.พระนครศรีอยุธยา ซึ่งเป็นลักษณะลอยตัว การนำรูปครุฑและนาคกลประดับไว้บนกลีบบนนี้เห็นได้ชัดเจนที่วัดพระศรีรัตนมหาธาตุ จ.พิษณุโลก (ภาพที่ 8)

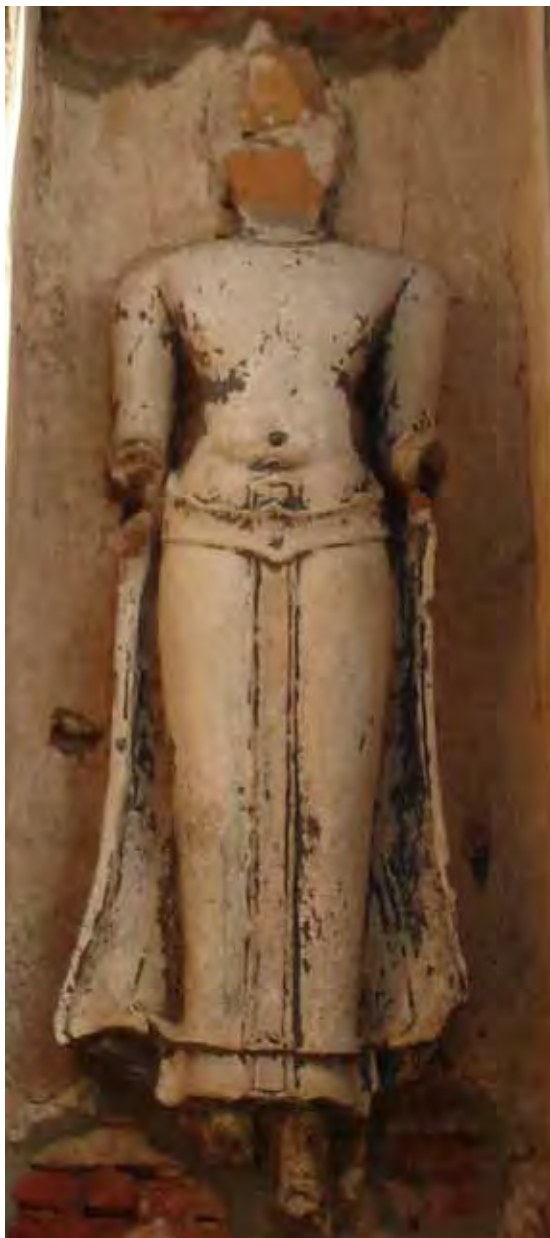
ภาพที่ 20 พระพุทธรูปในซุ้มจระนำด้านทิศเหนือ วัดหน้าพระธาตุ

**พระพุทธรูปในซุ้มทางด้านทิศเหนือ** (ภาพที่ 20) จากหลักฐานที่เหลืออยู่พอจะคาดเดาได้น่าจะเป็นปางห้ามสมุทร เนื่องจากลักษณะของพระหัตถ์ที่ยกขึ้นมาทั้ง 2 ข้าง พระพักตร์ชำรุดแต่ยังพอเหลือร่องรอยให้พอสันนิษฐานได้บ้าง โดยเฉพาะพระพักตร์ที่มีเค้าเป็นรูปสี่เหลี่ยม พระวรกายสมส่วน ห่มจีวรแบบเรียบ มีรัศประคคาคดทับจีบหน้านาง ขอบชายผ้าหน้านางไหลขึ้นมาเหนือรัศประคค ชายจีวรทั้ง 2 ข้าง จุ่มเป็นรูปเบ็ดหรือตะขอ ซึ่งคล้ายคลึงกับพระพุทธรูปที่ประดิษฐานอยู่ในซุ้มจระนำทางด้านทิศตะวันออกที่วัดเชิงท่า จ. พระนครศรีอยุธยา (ภาพที่ 21) ซึ่งเป็นปรากฏในสมัยอยุธยาตอนกลาง<sup>16</sup> เป็นอย่างมาก และยังสามารถเปรียบเทียบรูปแบบได้กับพระพุทธรูปสำริด ศิลปะอุทองรุ่นที่ 2 ซึ่งมีอายุอยู่ในช่วงอยุธยาตอนต้น หรือประมาณพุทธศตวรรษที่ 20 (ภาพที่ 22) ได้อีกด้วย จากร่องรอยที่ปรากฏคาดว่าพระพุทธรูปองค์นี้น่าจะเป็นของเดิมที่ยังไม่รับการบูรณะ เนื่องจากเนื้อปูนเป็นทรายละเอียดและมีเนื้อใกล้เคียงกับปูนท้องถิ่น

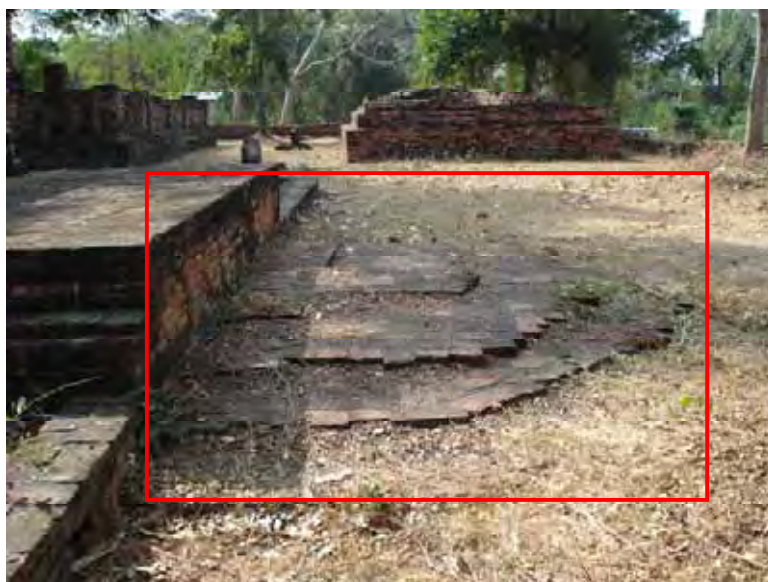
ภาพที่ 27 ฐานของเจดีย์รายหมายเลข 4.2 อยู่ทางทิศเหนือของเจดีย์ประธาน

พบอยู่ 7 องค์ ได้แก่ เจดีย์รายหมายเลข 4.2 4.3 4.4 4.13 4.14 4.16 และ 4.17 ทั้งหมดพบเพียงฐานซึ่งไม่สามารถวิเคราะห์รูปแบบได้ แต่ที่น่าสังเกตคือ เจดีย์รายหมายเลข 4.2 และเจดีย์รายหมายเลข 4.17 ที่อยู่ใต้ฐานของเจดีย์ประธาน ทำให้สันนิษฐานได้ว่าเจดีย์กลุ่มนี้น่าจะมีมาก่อนการก่อสร้างเจดีย์ประธานของวัด (ภาพที่ 27 – 30)

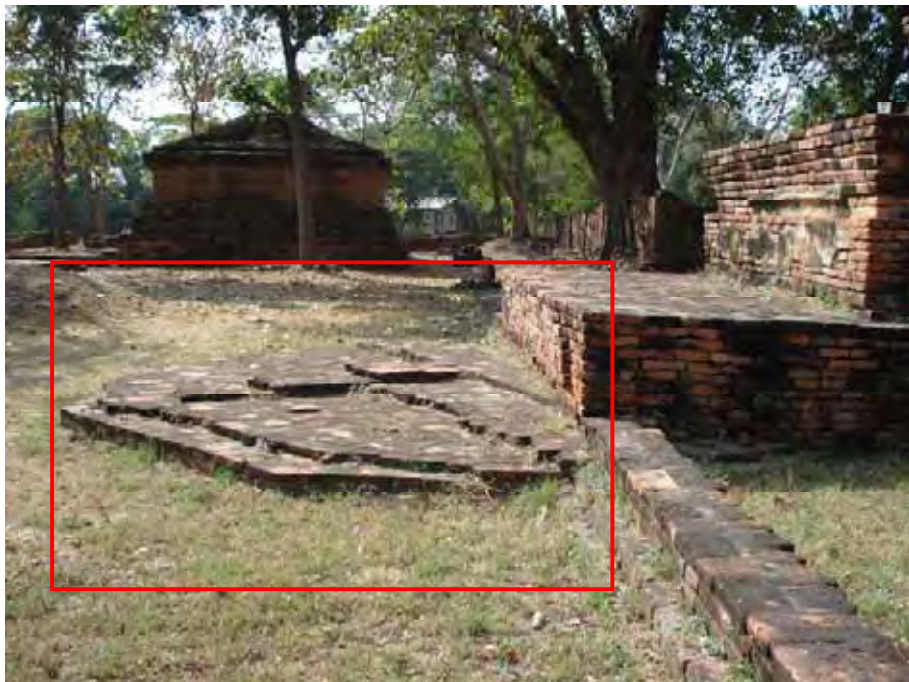
ภาพที่ 30 ฐานของเจดีย์หมายเลข 4.17 อยู่ทางทิศใต้ของเจดีย์ประธาน

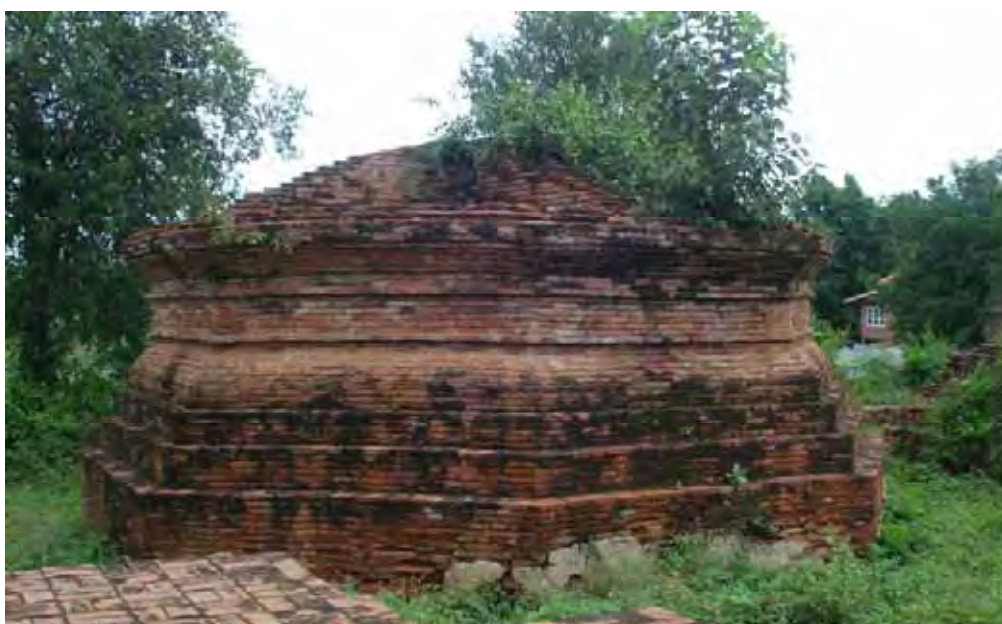
ภาพที่ 31 ฐานของเจดีย์รายหมายเลข 4.5

ได้แก่ เจดีย์รายหมายเลข 4.5 และเจดีย์รายหมายเลข 4.12 เจดีย์ทั้ง 2 องค์ มีรูปแบบเดียวกัน แตกต่างกันที่ขนาด โดยเจดีย์รายหมายเลข 4.5 มีขนาดใหญ่กว่า ลักษณะของเจดีย์ทั้ง 2 องค์มีฐานสูง โดยทำฐานเฉียงลดชั้นสองชั้นรับกับบัวลูกฟักที่มีแถบลูกฟักสองเส้นคาดที่ท้องไม้ ทั้งหมดอยู่ในรูปทรงแปดเหลี่ยม ลักษณะของฐานเจดีย์แบบนี้พบได้ในเจดีย์ทรงระฆัง ซึ่งมีบัลลังก์อยู่ในทรงสี่เหลี่ยมหรือแปดเหลี่ยม รับกับยอดทรงกรวยประกอบด้วยปล้องไฉนและปลี สามารถเทียบรูปแบบได้กับเจดีย์ประจำมณฑลฐานไพทีของปราสาทประธานวัดราชบูรณะ และเจดีย์วัดสามปลื้ม จ.พระนครศรีอยุธยา ซึ่งอยู่ในสมัยอยุธยายุคต้น ประมาณช่วงพุทธศตวรรษที่ 20 ถึงต้นพุทธศตวรรษที่ 21 (ภาพที่ 31 – 34)

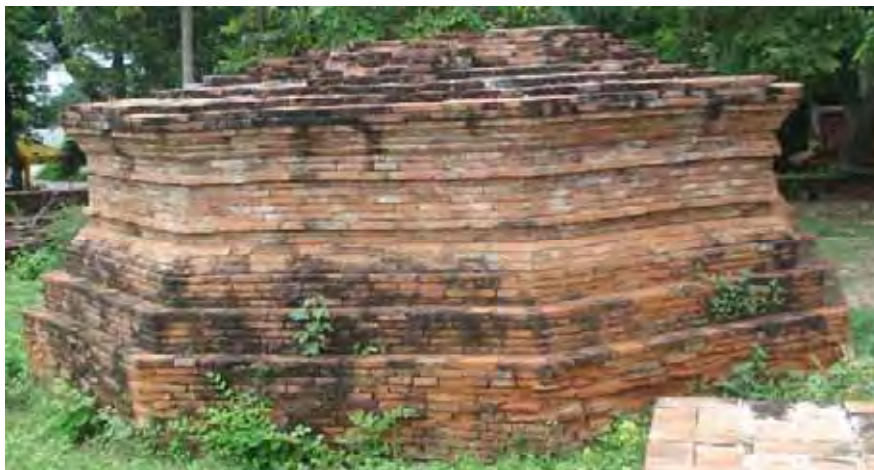
ภาพที่ 32ฐานของเจดีย์หมายเลข 4.12

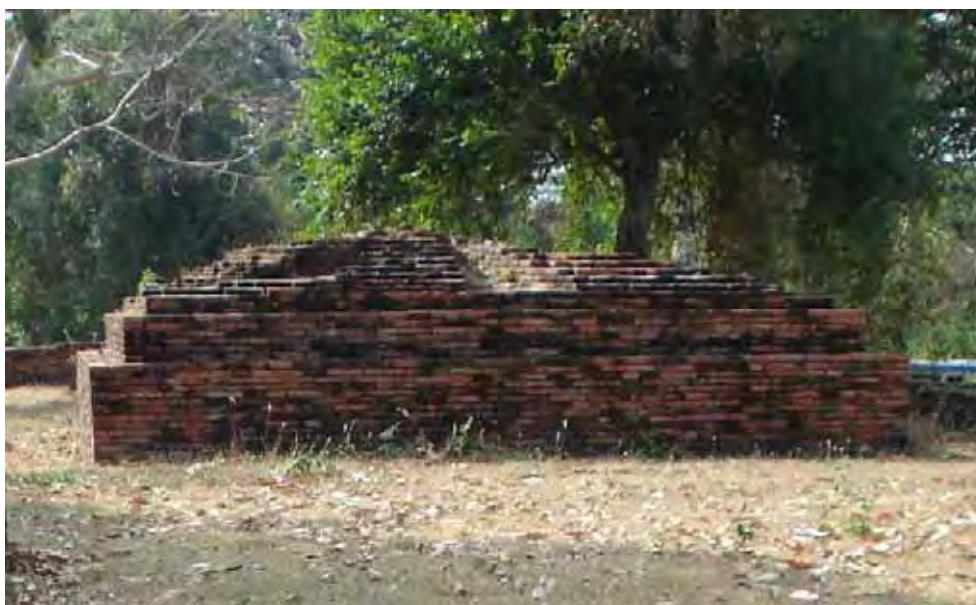
ภาพที่ 35 ฐานของเจดีย์รายหมายเลข 4.1

จากหลักฐานที่พบบอกได้ว่าลักษณะของเจดีย์มีฐานสูง ทำฐานเจียงลดชั้น 2-3 ฐาน รับกับฐานบัวลูกฟักที่มีบัวลูกฟักสองเส้นคาดทับอยู่ที่ท้องไม้ โดยมีเส้นลวดคาดทับที่ลวดบัวทั้งหมด ทั้งหมดอยู่ในผังสี่เหลี่ยมรับองค์ระฆังกลม ส่วนบนเป็นทรงกรวย มีบัลลังก์ ปล้องไฉน และปlico<sup>17</sup> และมีการประดับปูนปั้นรูปพระสาวกบริเวณบัลลังก์ หรือก้านฉัตร สามารถเทียบเคียงได้กับสถูปหมายเลข 34 วัดพระศรีสรรเพชญ์ จ.พระนครศรีอยุธยา ที่สร้างขึ้นในช่วงต้นพุทธศตวรรษที่ 21 (ภาพที่ 35 – 42, ลายเส้นที่ 2 - 4)

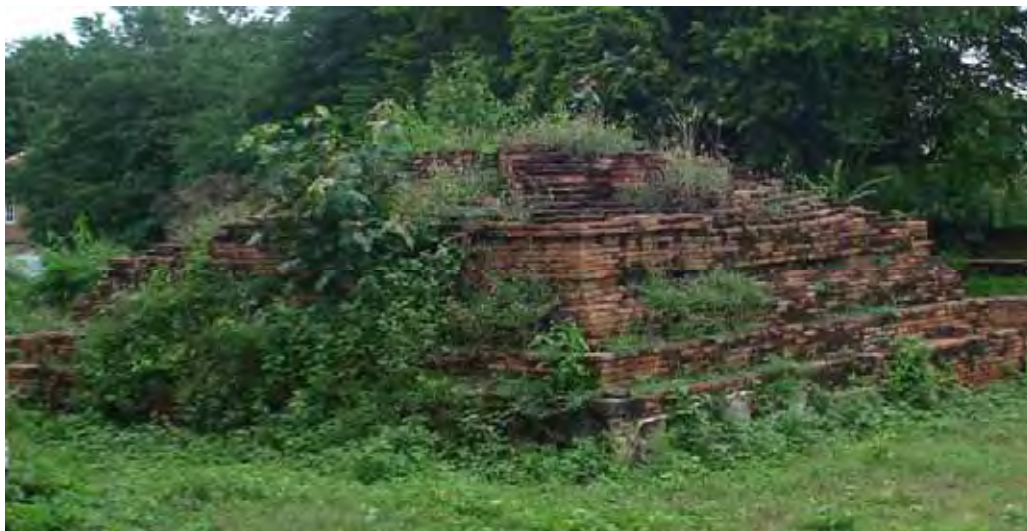
ภาพที่ 36ฐานของเจดีย์หมายเลข 4.6

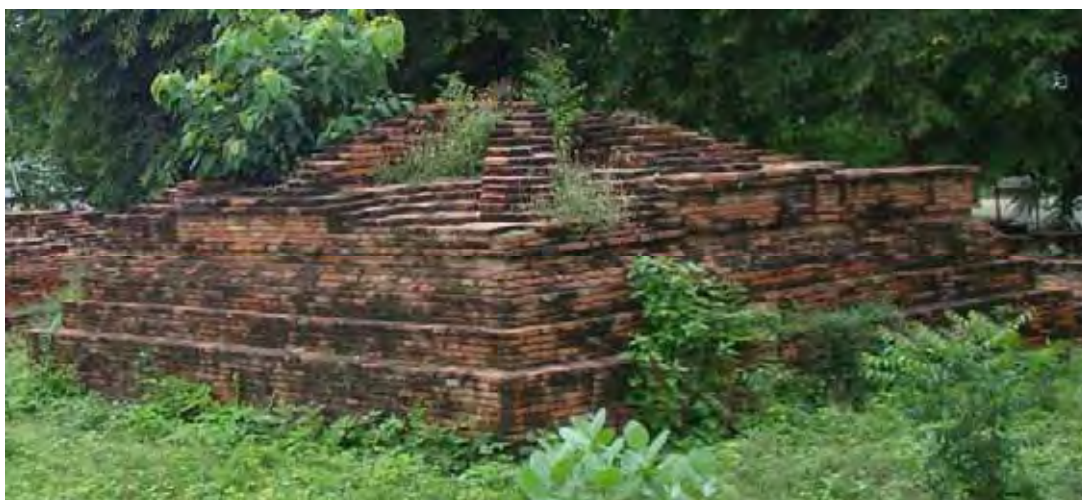
ภาพที่ 37ฐานของเจดีย์หมายเลข 4.11

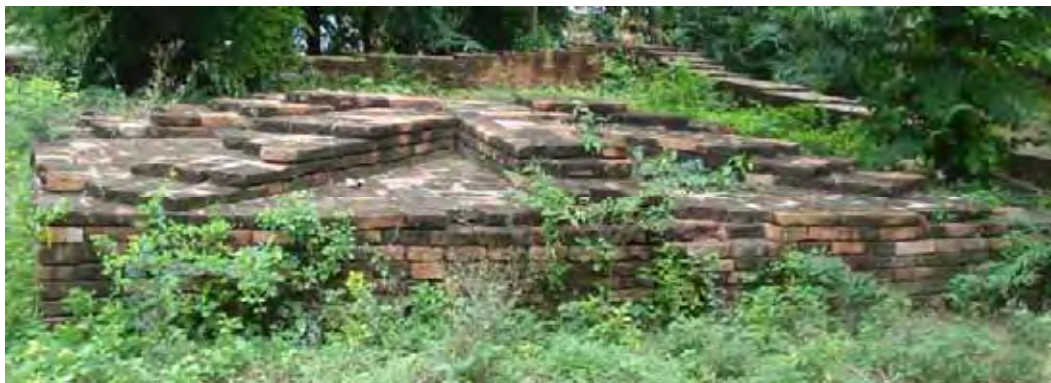
ภาพที่ 38 ฐานของเจดีย์หมายเลข 4.15

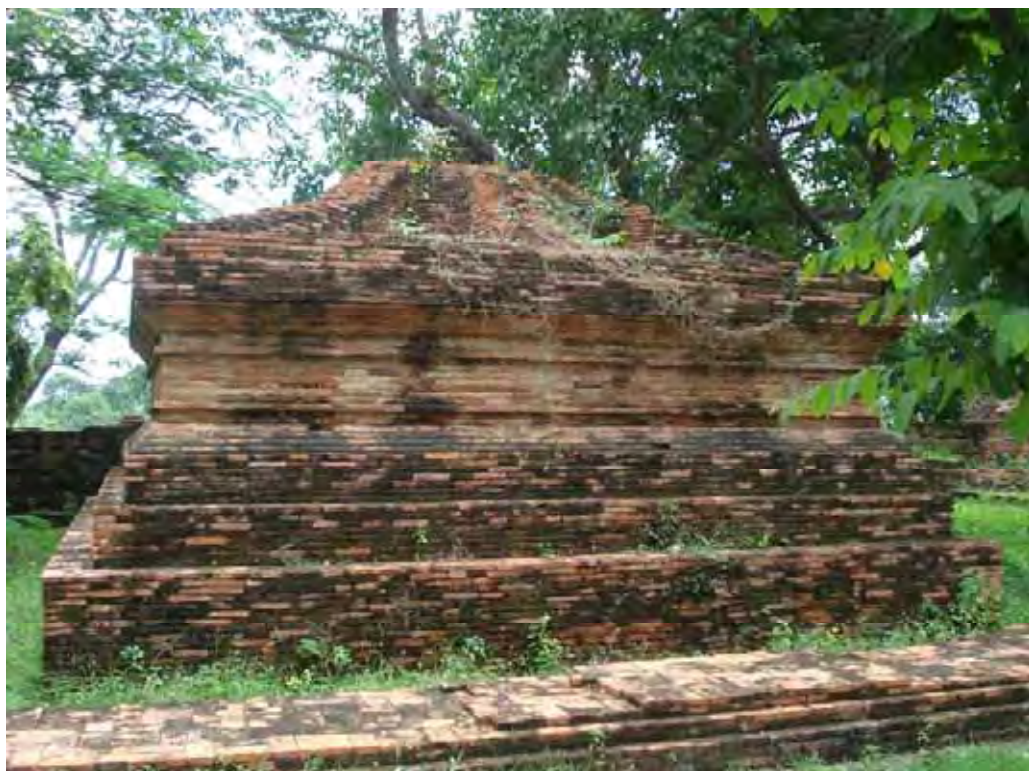
ภาพที่ 39 ฐานของเจดีย์หมายเลข 4.18

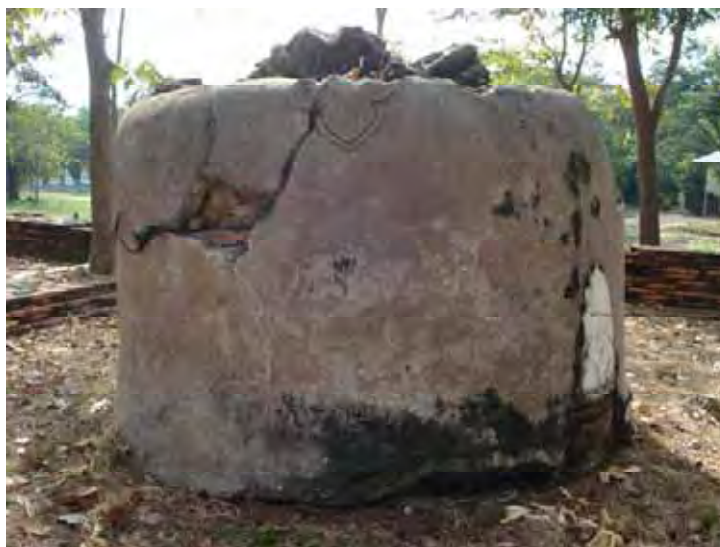
ภาพที่ 40 องค์ระฆังที่ทลายลงมาที่พื้นด้านข้างของเจดีย์หมายเลข 4.18

ได้แก่ เจดีย์รายหมายเลข 4.1 4.6 4.11 4.15 และ 4.18 ทั้งหมดเป็นเจดีย์ทรงระฆังกลม เนื่องจากพบชิ้นส่วนขององค์ระฆังทลายลงมาอยู่บริเวณด้านข้างของเจดีย์รายหมายเลข 4.18 รวมทั้งชิ้นส่วนของพระสาวกปูนปั้นบริเวณด้านทิศเหนือของเจดีย์องค์นี้ด้วย

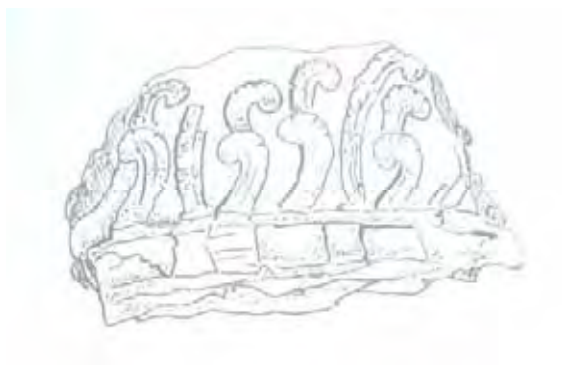
ลายเส้นที่ 5 ลายกลีบบัวแบบที่ 1

คล้ายลายกลีบบัว ลักษณะลายใกล้เคียงกับลายกลีบบัวที่จำหลักอยู่บนศิลาทรายที่วัดมหาธาตุ เห็นได้จากการเรียงตัวกันของลายด้านใน แต่ลักษณะที่พบที่วัดหน้าพระธาตุฝีมือจะหยาบกว่า จึงน่าจะเป็นการลอกเลียนและดัดแปลงของช่างในยุคหลัง (ลายเส้นที่ 5 , ภาพที่ 43-46)

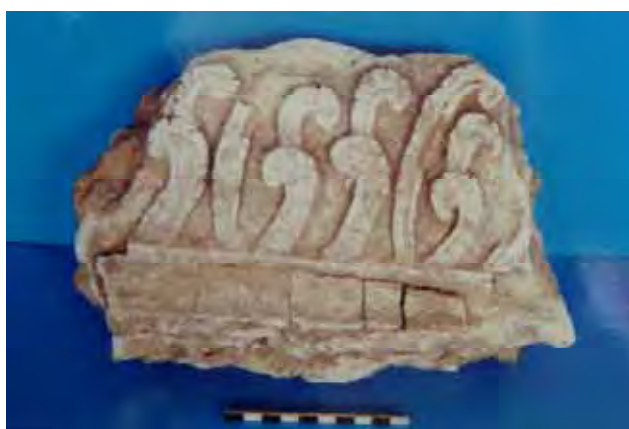
ภาพที่ 43 ลายกลีบบัวแบบที่ 1

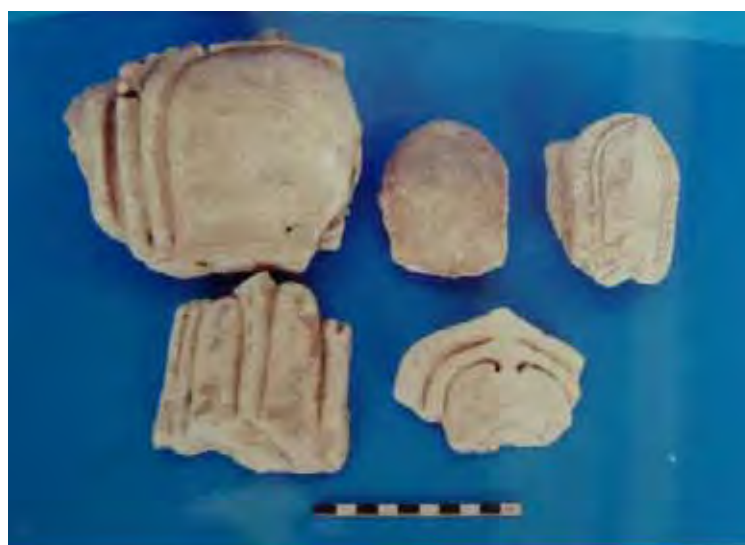
ภาพที่ 45 กลีบบัวแบบอื่นที่พบบริเวณเจดีย์รายหมายเลข 4.7  
ที่มา : รายงานวัดหน้าพระธาตุ โครงการขุดแต่ง ขุดค้นและออกแบบเพื่อการบูรณะโบราณสถานวัดหน้าพระธาตุ, (กรุงเทพมหานคร : หจก.พรอนันต์ก่อสร้าง, 2542), ไม่ปรากฏเลขหน้า.

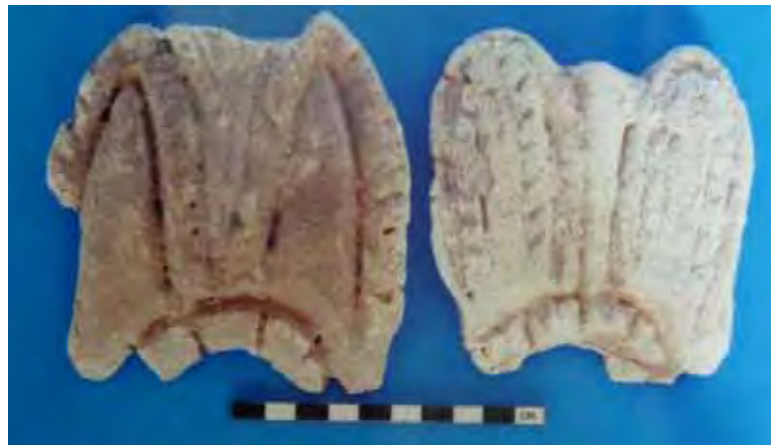
ภาพที่ 46 กลีบบัวแบบอื่น ๆ ที่พบบริเวณเจดีย์หมายเลข 4.7

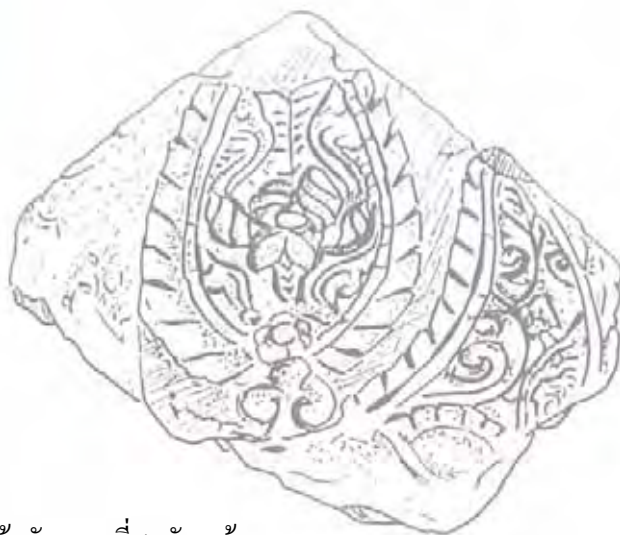
ลายเส้นที่ 6 กรอบหน้าบันแบบที่ 1 วัดหน้าพระธาตุ

**2.1.2 กรอบหน้าบัน** จากลักษณะของลายที่ปรากฏเป็นลายขีดแบบหยาบ ๆ ตัวลายค่อนข้างแข็ง ดูไม่เป็นธรรมชาติ ซึ่งเป็นลักษณะที่นิยมทำในสมัยช่วงอยุธยาตอนกลาง นอกจากนั้น จะเห็นว่าลักษณะของลวดลายที่พบ แบบที่ 1 และแบบที่ 2 ไม่เหมือนกัน ลักษณะฝีมือก็แตกต่างกัน แสดงให้เห็นว่ามีการปรับปรุงในระยะหลัง ลายในแบบที่ 2 น่าจะเป็นของเดิมเนื่องจากฝีมือในการทำมีความประณีต เนื้อปูนมีปริมาณมากกว่าลายในแบบที่ 1 ซึ่งสันนิษฐานว่าเป็นการซ่อมเพิ่ม (ลายเส้นที่ 6-7 , ภาพที่ 47-48)

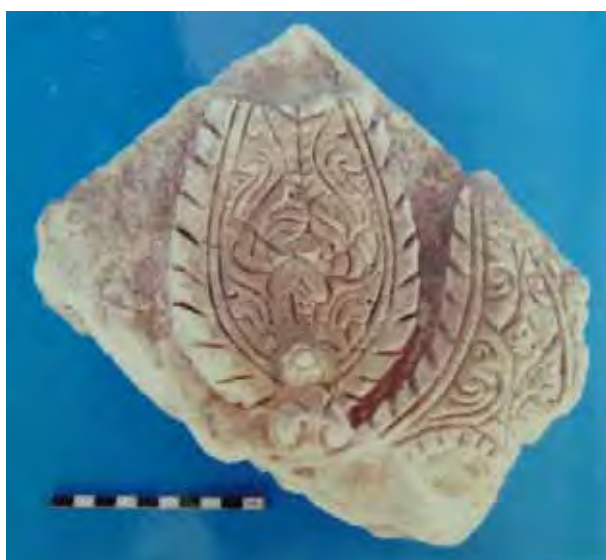
ภาพที่ 47 ภาพกรอบหน้าบันแบบที่ 1 วัดหน้าพระธาตุ

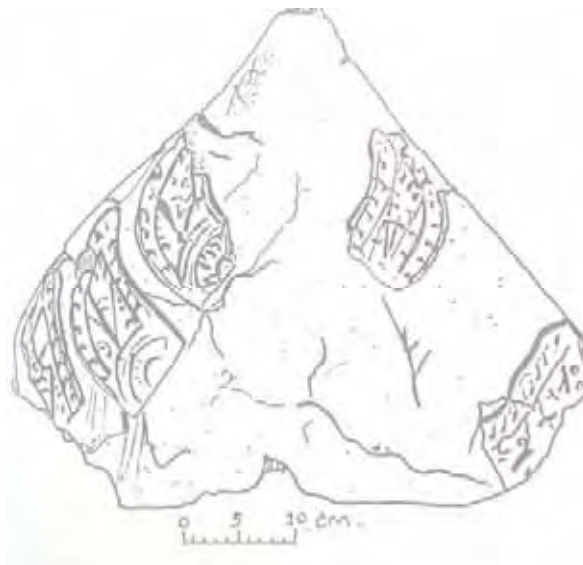
ลายเส้นที่ 7 กรอบหน้าบันแบบที่ 2 วัดหน้าพระธาตุ

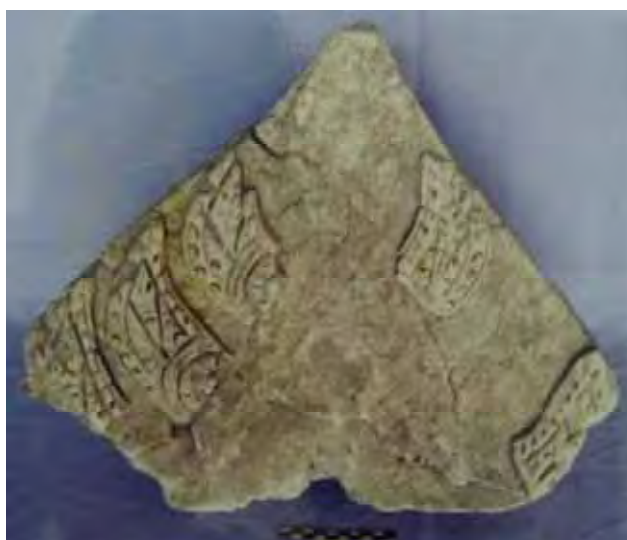
ภาพที่ 48 ภาพกรอบหน้าบันแบบที่ 2 วัดหน้าพระธาตุ

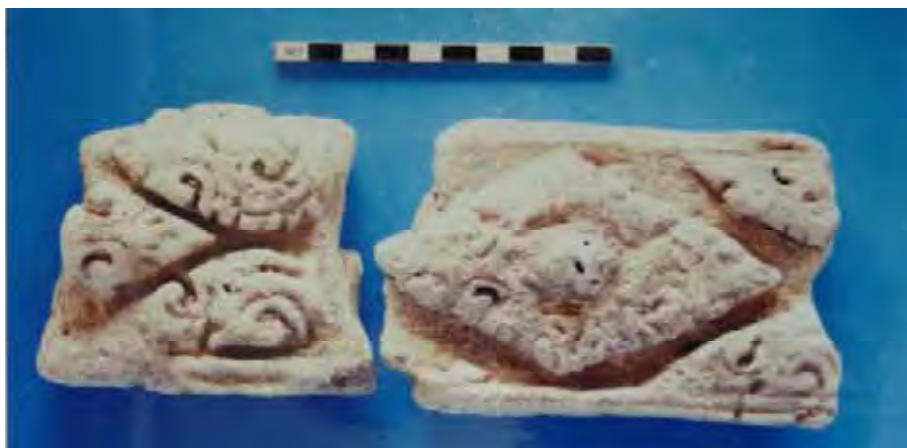
ภาพที่ 49 ลายหน้ากระดานแบบที่ 1 วัดหน้าพระธาตุ

**2.1.3 ลายหน้ากระดาน** พบหลายแบบแต่ตัวลายกร่อนไปมากแล้ว พอสังเกตลักษณะได้บางแบบ ยกตัวอย่างเช่น ลายที่ 1 เป็นลายดอกกลมสลับลี้นเหลี่ยมขนมเปียกปูน สังเกตว่าใกล้เคียงกับลายหน้ากระดานที่พบที่ มณฑลพิษณุโลกพระราม ซึ่งมีอายุอยู่ในช่วง พ.ศ. 1912 (ลายเส้นที่ 8-10 , ภาพที่ 49-50)

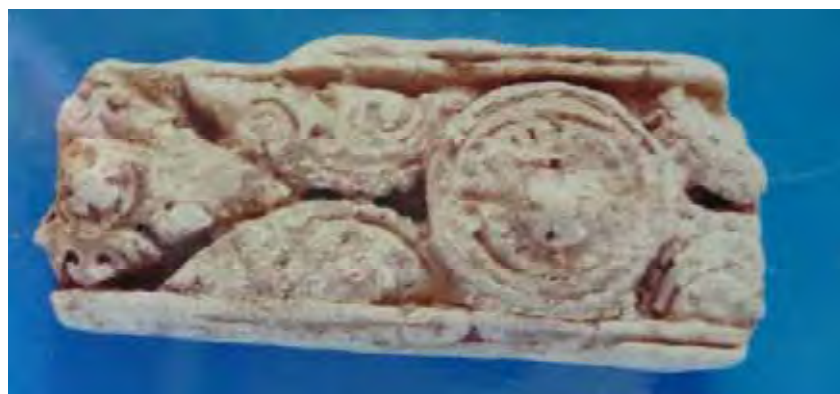
ภาพที่ 50 ลายหน้ากระดานแบบที่ 1 ลักษณะเป็นลายดอกกลมสลัปลีเหลี่ยมขนมเปียกปูน

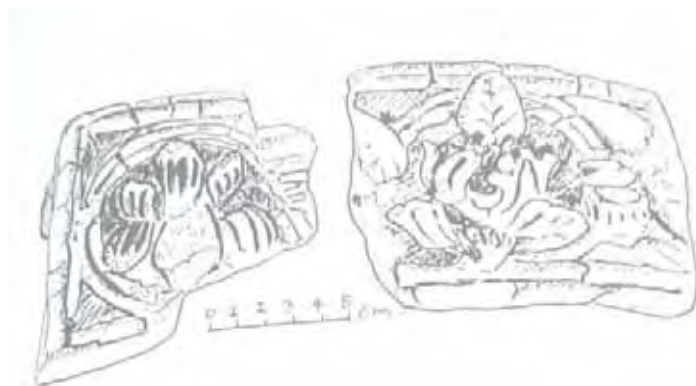
ลายเส้นที่ 11 ลายหน้ากระดานแบบที่ 2 วัดหน้าพระธาตุ

ลายหน้ากระดานแบบที่ 2 ลักษณะเป็นลายดอกโบตัน อยู่ในกรอบเส้นนูนรูปวงกลม สลัก  
 ด้วยลายดอกบัว ลักษณะเช่นนี้ใกล้เคียงกับลายที่พบบริเวณฐานของพระปรางค์ทองคำจำลอง จากกรุ  
 ปรางค์ประธานวัดราชบูรณะ ปัจจุบันอยู่ที่พิพิธภัณฑสถานเจ้าสามพระยา (ช่วงอยุธยาตอนต้น) และลายที่พบ  
 บนบัลลังก์วัดสมณโกฏฐาราม (ช่วงสมเด็จพระนารายณ์) เป็นที่น่าสังเกตว่าลายที่พบที่เจดีย์ราย 4.7 นี้  
 มีลักษณะที่อ่อนช้อยเหมือนกับปรางค์ทองคำจำลอง และเป็นลายประดิษฐ์ใกล้เคียงกับลายที่  
 วัดสมณโกฏฐารามด้วย สันนิษฐานได้ว่ามีอายุอยู่ในช่วงอยุธยาตอนกลาง ลักษณะลายเช่นนี้พบใน  
 กรุพระปรางค์วัดราชบูรณะ (ช่วงปลายของอยุธยาตอนต้น) และน่าจะเป็นลายที่ได้รับความนิยมในช่วง  
 อยุธยาตอนกลาง (ลายเส้นที่ 11, ภาพที่ 51 – 53)

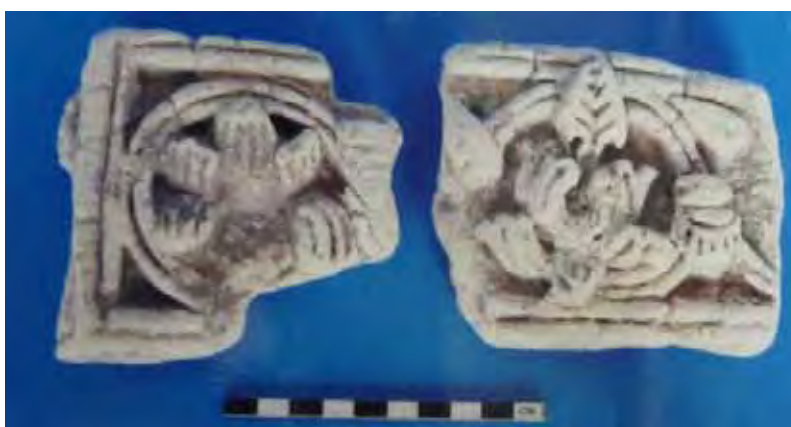
ภาพที่ 51 ลายหน้ากระดานแบบที่ 2 ดอกพุดตานในลายวงกลมคั่นด้วยลายดอกบัว

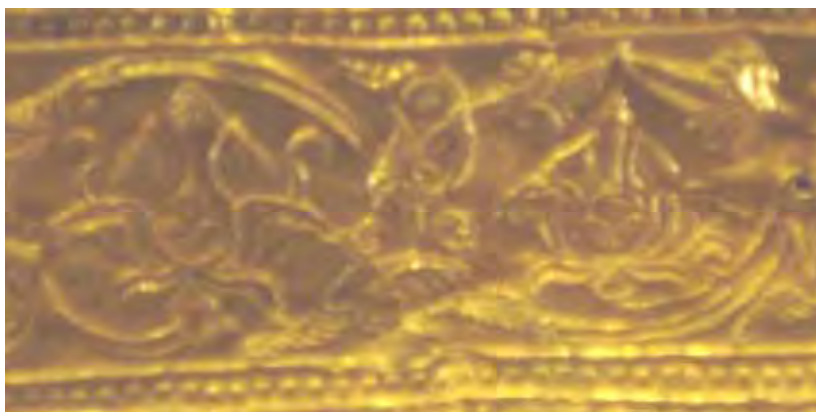
ภาพที่ 52 ลายที่พบบริเวณฐานของปรางค์ทองคำจำลอง พบจากกรุปรางค์วัดราชบูรณะ ปัจจุบันอยู่ที่ พิพิธภัณฑ์เจ้าสามพระยา จ.พระนครศรีอยุธยา มีลักษณะคล้ายดอกพุดตานหรือดอกโบตั๋น อยู่ในกรอบวงกลมคั่นด้วยลายกนก

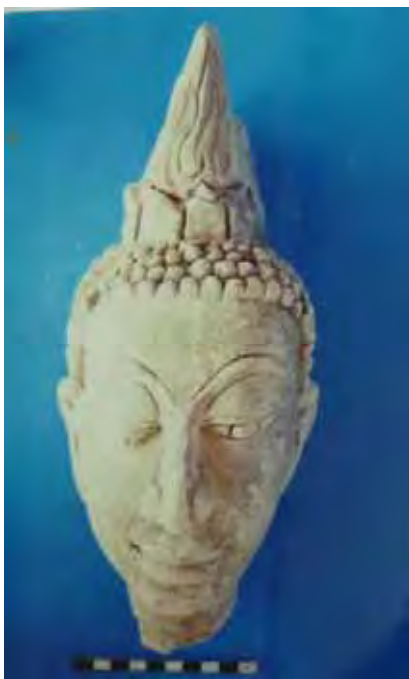
ภาพที่ 54 เศียรพระพุทธรูปปูนปั้น พบทางทิศตะวันตกของเจดีย์รายหมายเลข 4.7

สำหรับเศียรของพระพุทธรูปปูนปั้นพบทั้งสิ้น 4 เศียร ได้แก่ เศียรที่พบทางทิศตะวันตก 1 เศียร และเศียรที่พบทางทิศใต้ 3 เศียร ทั้ง 4 เศียรมีลักษณะแตกต่างกันไป แต่จะเห็นว่าลักษณะร่วมของเศียรพระพุทธรูปทั้ง 4 เศียรว่ามีพระพักตร์เป็นรูปไข่ค่อนข้างมาก (ซึ่งเป็นลักษณะพิเศษของพระพุทธรูปอุททองรุ่นที่ 3) พระขนงโก่ง พระเนตรเปิดเหลือบลงดำมีขีดแบ่งระหว่างพระเนตรกับพระขนง พระนาสิกโด่ง พระโอษฐ์ยิ้ม ริมพระโอษฐ์เป็นมุมแหลมตรงกลาง มีพระมัสสุเป็นเส้นเหนือโอษฐ์ เม็ดพระศกมีขนาดใหญ่ พระรัศมีเป็นเปลว ลักษณะเช่นนี้เทียบเคียงได้กับพระพุทธรูปแบบอุททอง รุ่นที่ 3 (ลายเส้นที่ 12, ภาพที่ 54 – 58)

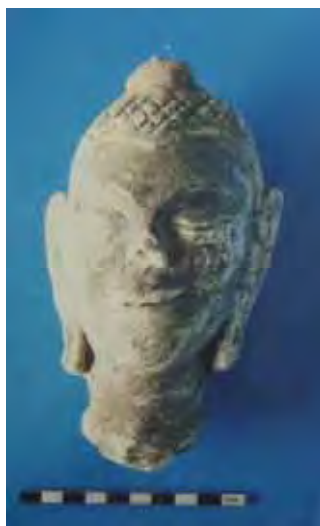
ภาพที่ 56 เศียรพระพุทธรูปปูนปั้น พบทางทิศใต้ของเจดีย์หมายเลข 4.7

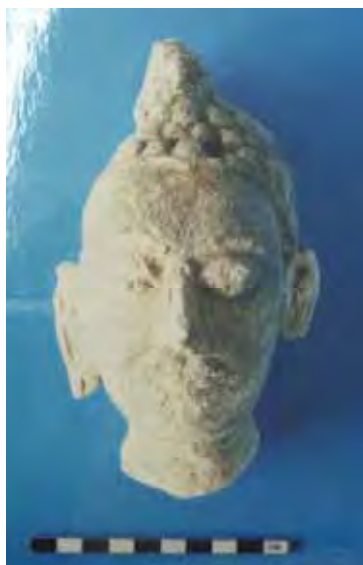
ภาพที่ 57 เศียรพระพุทธรูปปูนปั้น พบทางทิศใต้ของเจดีย์หมายเลข 4.7

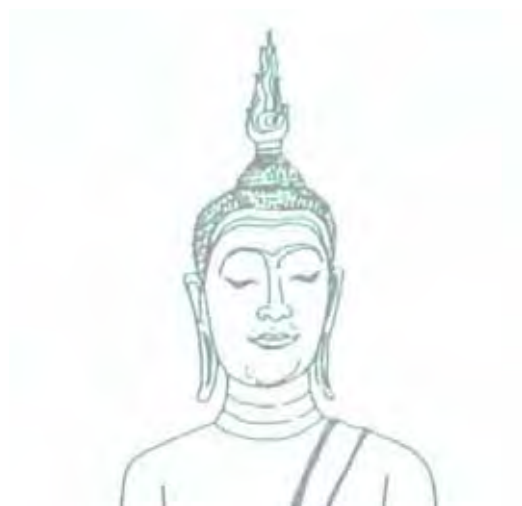
ลายเส้นที่ 12 พระพักตร์พระพุทธรูปอุทอง รุ่นที่ 3

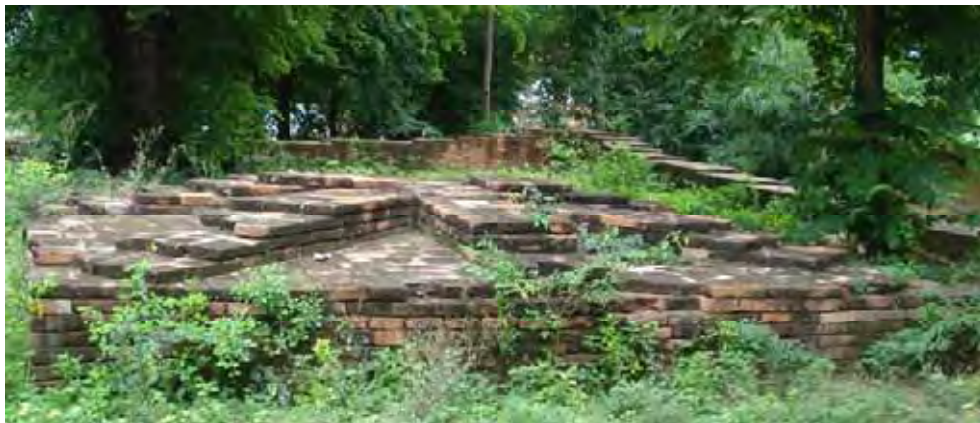
ภาพที่ 59 ฐานของเจดีย์หมายเลข 4.8

เจดีย์ทั้งสองมีลักษณะใกล้เคียงกัน พบองค์ระฆังทลายลงมาอยู่ทางด้านทิศเหนือของเจดีย์หมายเลข 4.9 เห็นชัดว่าเป็นเจดีย์ทรงระฆังในฐานสี่เหลี่ยม เหนือองค์ระฆังเป็นบัลลังก์ทรงสี่เหลี่ยม มีการทำช่องรูปสี่เหลี่ยมยาวที่ด้านทั้งสี่ของบัลลังก์ เหนือบัลลังก์เป็นก้านฉัตร บัวฝาละมี และปล้องไฉน เทียบเคียงได้กับเจดีย์ที่วัดมหาสมณที่มีฐานเตี้ย องค์ระฆังใหญ่ แต่ลักษณะของปล้องไฉนที่วัดหน้าพระธาตุจะไม่เรียวแหลมเท่ากับของวัดมหาสมณ (ลายเส้นที่ 13, ภาพที่ 59 – 61)

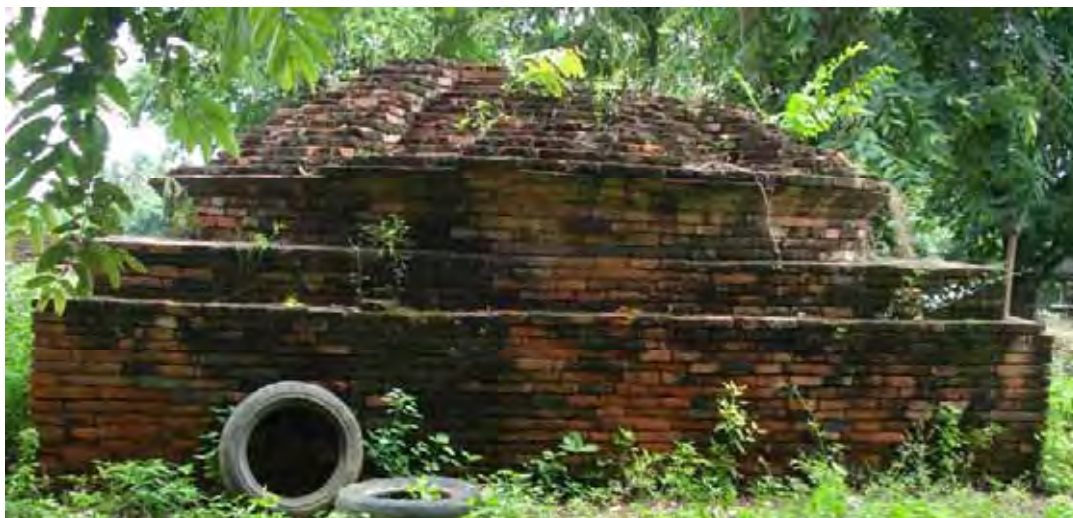
ภาพที่ 60 ฐานของเจดีย์หมายเลข 4.9

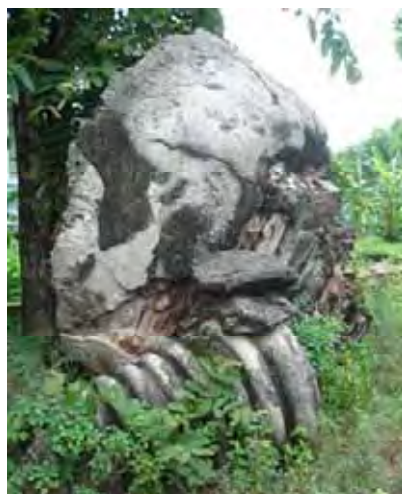
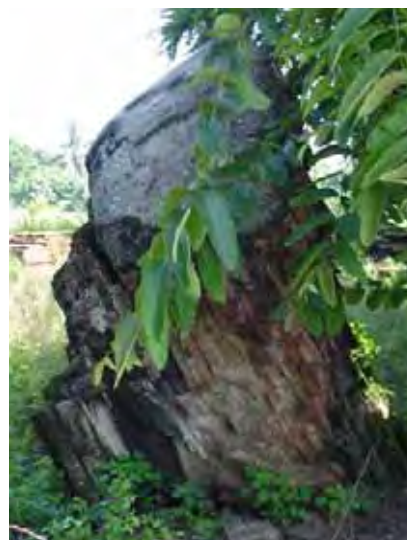
ภาพที่ 61 องค์ระฆังที่ทลายลงมาอยู่ที่พื้นข้างเจดีย์หมายเลข 4.9

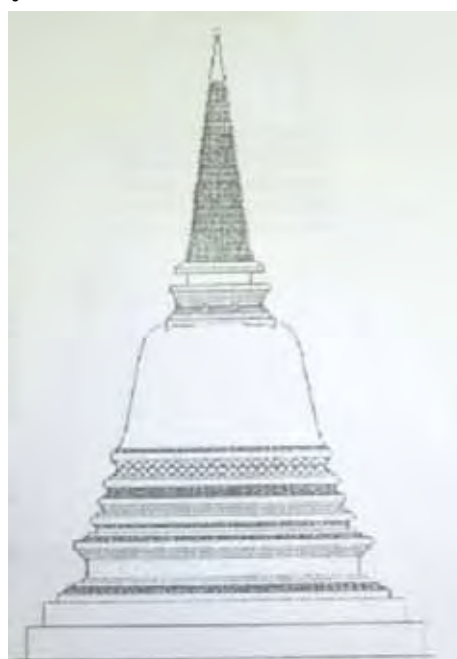
ลายเส้นที่ 13 เจดีย์วัดมหาสมัน จ.พระนครศรีอยุธยา

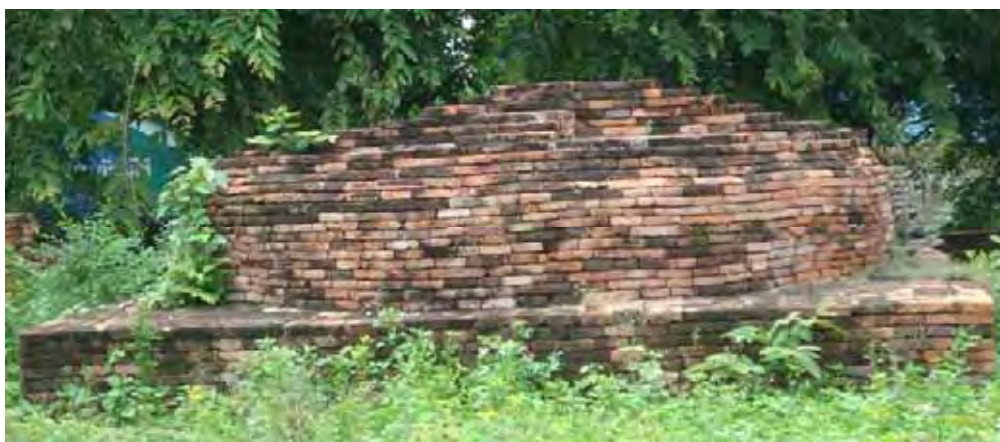
ลักษณะรูปแบบของเจดีย์ทำเป็นฐานเจียงเดียวหนึ่งชั้น รับน้ำกระดานล่าง บัวคว่ำมีเส้นลวดคั่นอยู่ ทั้งหมดอยู่ในผังกลม<sup>18</sup> จากรูปแบบของฐานที่ผิวด้านส่วนทำให้ระบุลักษณะของเจดีย์ได้ไม่ชัดเจน รวมทั้งไม่พบหลักฐานอื่นประกอบ จึงขอสันนิษฐานว่าเป็นเจดีย์ทรงระฆังเพื่อให้สอดคล้องกับเจดีย์รายองค์อื่นที่เป็นเจดีย์ทรงระฆังทั้งหมด (ภาพที่ 62)

ภาพที่ 62 ฐานของเจดีย์รายหมายเลข 4.10

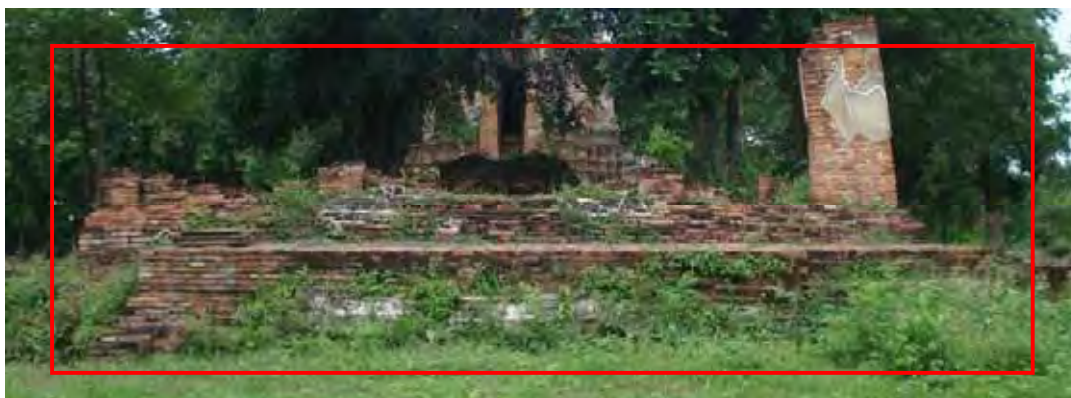
ภาพที่ 63 วิหารทางด้านทิศตะวันออก สภาพพังทลายเหลือเพียงฐาน และเสา

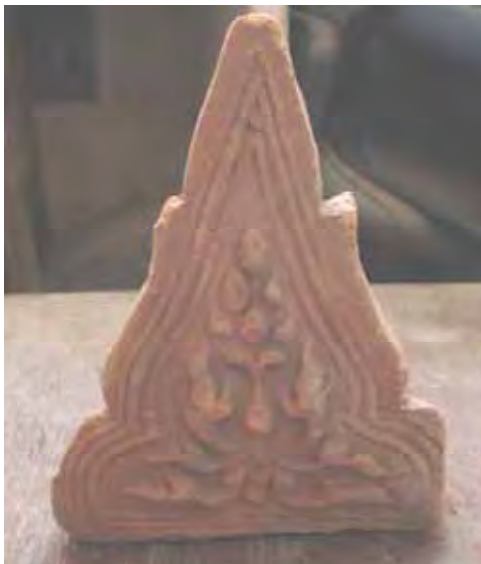
ภาพที่ 64 กระเบื้องเชิงชายลายดอกบัว พบที่วัดหน้าพระธาตุ

กระเบื้องเชิงชายกลุ่มนี้กรอบนอกเป็นทรงสามเหลี่ยมหยักโค้ง กรอบด้านในทำเป็นเส้นนูนขนานกัน 3 เส้นล้อมกรอบนอก ภายในกรอบเป็นลายคล้ายกับลายพรรณพฤกษาที่เป็นหยักผสมกับลายกนก ที่แตกช่อออกจากลายตรงกลาง ลักษณะของกระเบื้องเชิงชายแบบนี้เทียบรูปแบบได้กับกระเบื้องเชิงชายที่พบที่วัดสุวรรณาวาส และวัดพระศรีสรรเพชญ์ จ.พระนครศรีอยุธยา จึงกำหนดอายุอยู่ในช่วงปลายพุทธศตวรรษที่ 22<sup>20</sup> (ภาพที่ 64 - 66)

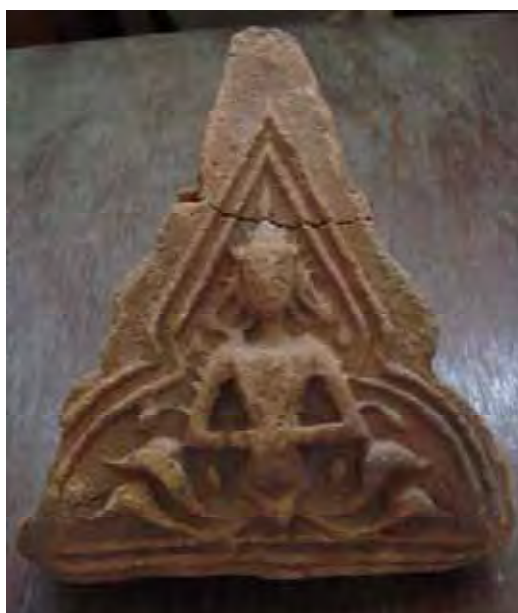
ภาพที่ 67 กระเบื้องเชิงชายลายเทพนมแบบที่ 1 พบที่วัดหน้าพระธาตุ

กรอบนอกเป็นรูปสามเหลี่ยมหยักโค้ง กรอบในทำเป็นเส้นนูนขนานกัน 2 เส้น ล้อมกรอบนอก ภายในเป็นรูปเทวดาครึ่งองค์ที่สวมเครื่องทรงอยู่ในท่าพนมมือ ลอยอยู่ท่ามกลางลวดลายที่ออกช่อคล้ายลายพรรณพฤกษา โดยมีการประดับปลายช่อออกทั้งสองข้าง เทียบเคียงได้กับลายเทพนมที่พบที่วัดเจ้าปราบ จ.พระนครศรีอยุธยา กำหนดอายุอยู่ในช่วงปลายพุทธศตวรรษที่ 21<sup>21</sup> (ภาพที่ 67 - 68)

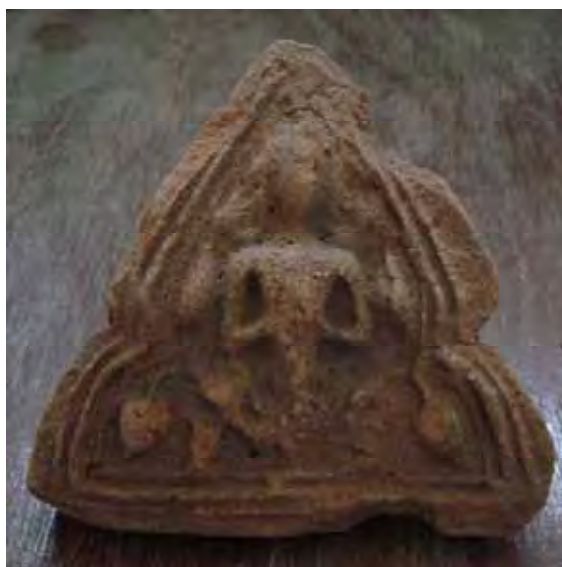
ภาพที่ 69 กระเบื้องเชิงชายลายเทพนม แบบที่ 2 พบที่วัดหน้าพระธาตุ

กรอบนอกเป็นรูปสามเหลี่ยมหยักโค้ง กรอบในทำเป็นเส้นนูนขนานกัน 3 เส้น ล้อมกรอบนอก ภายในทำเป็นรูปเทวดาลอยอยู่ในท่าพนมมือ เห็นเพียงครึ่งองค์อยู่ท่ามกลางลายพรรณพฤกษาที่ออกช่อ เป็นรูปกลมคล้ายดอกบัว เทียบเคียงได้กับกระเบื้องเชิงชายที่พบที่ วัดวรเชษฐ และที่พระที่นั่งบรมยงค์รัตนาสน์ จ.พระนครศรีอยุธยา กำหนดอายุได้ช่วงต้นพุทธศตวรรษที่ 22<sup>22</sup> (ภาพที่ 69 - 71)

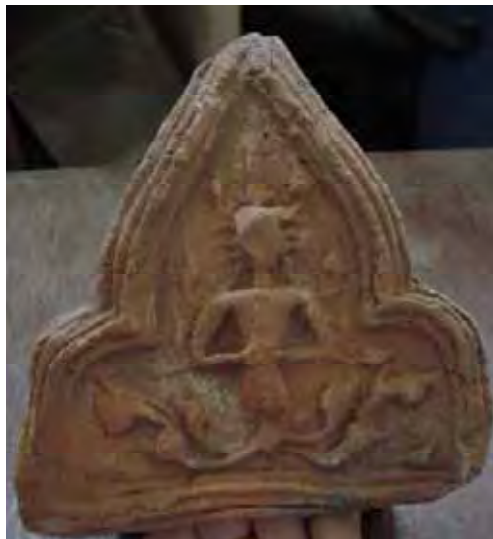
ภาพที่ 72 กระเบื้องเชิงชายลายเทพนมแบบที่ 3 พบที่วัดหน้าพระธาตุ

กรอบนอกเป็นรูปทรงสามเหลี่ยมหยักโค้ง ด้านข้างกางออกมากกว่าแบบที่ 1 และแบบที่ 2 กรอบในทำเป็นเส้นนูน 3 เส้น ล้อมกรอบนอก ภายในทำเป็นรูปเทวดาลอยอยู่ในท่าพนมมือนลักษณะของเครื่องทรงคล้ายกับสวมชฎาทรงเทริด เห็นเพียงครึ่งองค์อยู่ท่ามกลางลายพรรณพฤกษาที่ออกช่อคล้ายกับลายกนก เปรียบเทียบรูปแบบได้กับลายเทพนมที่พบที่บริเวณถ้ำน้ำประปาจากการขุดแต่งพระราชวังหลวง<sup>23</sup> จ.พระนครศรีอยุธยา กำหนดอายุอยู่ในช่วงปลายพุทธศตวรรษที่ 22 (ภาพที่ 72 - 73)

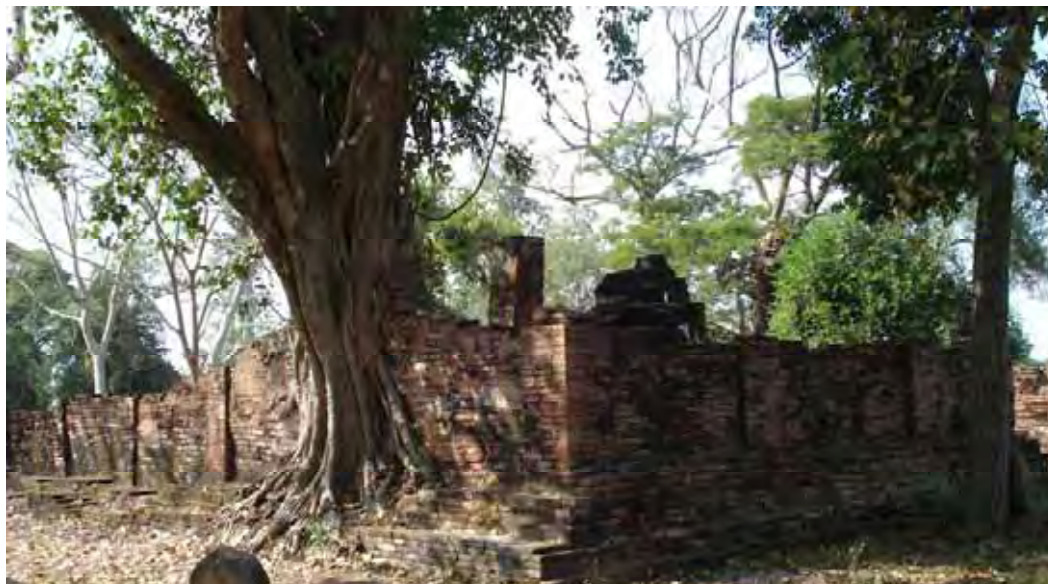
ภาพที่ 74 พระอุโบสถวัดหน้าพระธาตุ ถ่ายทางทิศตะวันออกเฉียงใต้

งานก่อสร้างครั้งที่ 3 มีการเปลี่ยนแปลงรูปแบบของอาคารโถงก่อนหน้านี้เป็นอาคารที่มีแผนผังรูปสี่เหลี่ยมผืนผ้า ขนาด 13 x 7 เมตร ผนังก่ออิฐถือปูนทั้ง 4 ด้าน บันไดทางขึ้นยังอยู่ในตำแหน่งเดิม แต่ปรับเปลี่ยนให้สูงและยาวกว่าเดิม ประตูทางเข้าน่าจะมีประตูเดียวตรงกับตำแหน่งของบันได เสาอาคารคงมีทั้งหมด 24 ต้น รองรับหลังคาส่วนบน เสาอาคารแบ่งออกเป็นสองชุด คือ เสาประธานและเสาดิพนั่ง เป็นเสาสี่เหลี่ยม ขนาด 50 x 50 เซนติเมตร ก่ออิฐถือปูน ฐานอาคารก่อเป็นชุดฐานเฉียงซ้อนกันสามชั้น ต่อขึ้นด้วยเส้นลวด บัวคว่ำ เส้นลวดอีกชั้นหนึ่งแล้วจึง ขึ้นเป็นผนังอาคาร สังเกตได้ชัดเจนบริเวณฐานผนังสกัดด้านตะวันออก เดิมคงทำรอบฐานของอาคาร ยกเว้นบริเวณส่วนกลางของฐานด้านตะวันออก ก่อเป็นฐานเฉียงสองชั้นรับบัวคว่ำ แนวบัวคว่ำอยู่ต่ำกว่าระดับบัวคว่ำของฐานโดยรอบ หมายถึงเห็นถึงลักษณะเฉพาะพิเศษของชุดฐานส่วนนี้ที่มีความสัมพันธ์กับฐานชุกชีสี่เหลี่ยม ขนาด 2.5 x 2.5 เมตร รับฐานพระประธานรูปครึ่งวงกลม ทั้งหมดล้วนตั้งอยู่บนพื้นพระอุโบสถที่ปูด้วยอิฐ เนื้อชั้นดินอัดที่ปรับระดับพื้นที่ภายในอาคารให้สูงขึ้นและล้ำเข้าไปในพื้นที่ของอาคารส่วนในมากพอที่จะทำให้เกิดพื้นที่ว่างเปล่าส่วนหลังเพียงพอที่จะประดิษฐานพระพุทธรูป หรือรูปเคารพแบบอื่นได้ในแนวที่ตรงกับแนวฐานช่วงกลางของฐานอาคารด้านตะวันตก ดังรูปแบบที่ปรากฏแก่งานวิหารของวัดพระศรีรัตนมหาธาตุเชลียง จังหวัดสุโขทัย ซึ่งประดิษฐานพระพุทธรูปสององค์หันหลังชนกันโดยมีผนังกันไว้<sup>28</sup>

งานซ่อมแซมปฏิสังขรณ์ครั้งสุดท้าย มีลักษณะของแผนผังเช่นเดียวกับงานก่อสร้างครั้งที่ 3 เพียงแต่เพิ่มความหนาของผนัง และมีการปรับเปลี่ยนฐานชุกชี ถมดิน ก่ออิฐปิด ขยายฐานสี่เหลี่ยมให้ใหญ่ขึ้นจนปิดพื้นที่ส่วนหลัง มีการสร้างพระประธานก่ออิฐถือปูนบนฐานครึ่งวงกลม ด้านข้างทั้งสองของพระประธานมีฐานพระอันตบุปครึ่งวงกลมเช่นเดียวกัน ขนาดต่างกันข้างละสี่ฐาน ส่วนพระพุทธรูปสูญหายไป อย่างไรก็ตามงานซ่อมแซมในครั้งนี้อาจทำไม่เสร็จ เนื่องจากพบร่องรอย

หลักฐานการเตรียมงานก่อสร้างใกล้เคียงกับอุโบสถมาก งานซ่อมครั้งนี้น่าจะอยู่ในช่วงหลังปลายพุทธศตวรรษที่ 21 หรือช่วงต้นพุทธศตวรรษที่ 22 ก่อนที่จะทิ้งร้างไปในที่สุด<sup>30</sup> (ภาพที่ 74)
