สกุลช่างพื้นบ้าน : สิมอีสานในเขตจังหวัดร้อยเอ็ด

THE LOCAL ARTISTIC : THE SIM OF ROI ET PROVINCE

An Independent Study Submitted in Partial Fulfillment of the Requirements for the Degree  
MASTER OF ARTS  
Department of Art History  
Graduate School  
SILPAKORN UNIVERSITY  
2009

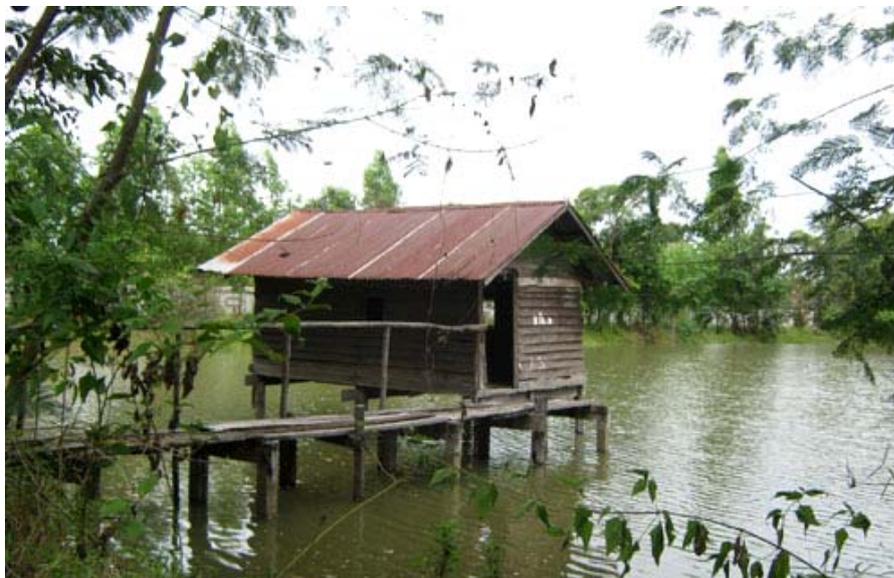
ภาพที่ 1 สิมน้ำ วัดหนองแวง จ.นครราชสีมา

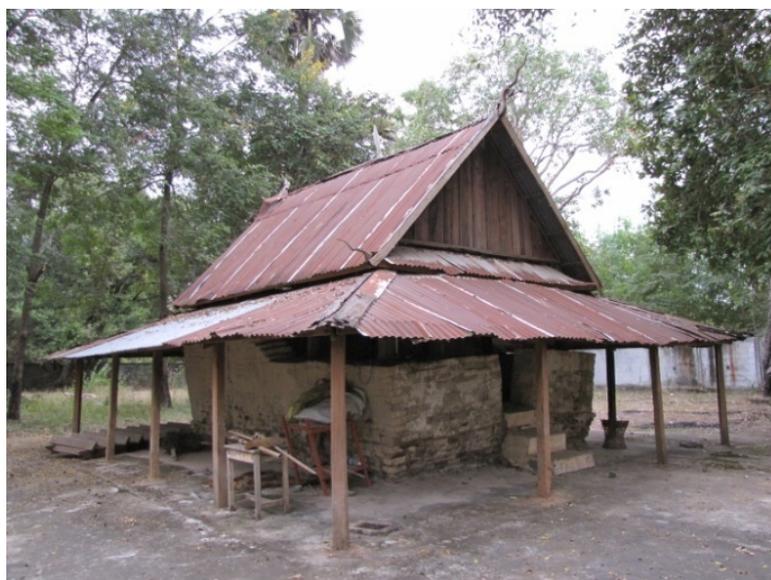
ภาพที่ 2 สิมโปร่ง วัดห้วยสนุก จ.ร้อยเอ็ด

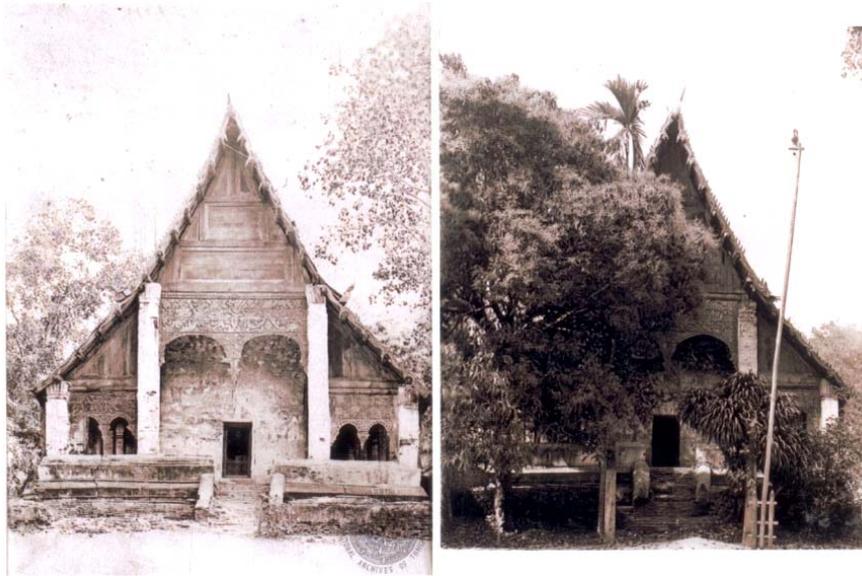
ภาพที่ 15 ภาพถ่ายเก่าอุโบสถด้านหน้า-หลัง และองค์ประกอบตกแต่ง  
ที่มา : “ภาพถ่ายวัดกลางมิ่งเมือง, 2449,” ภ 002 หนวญ 47/30, หอจดหมายเหตุแห่งชาติ.

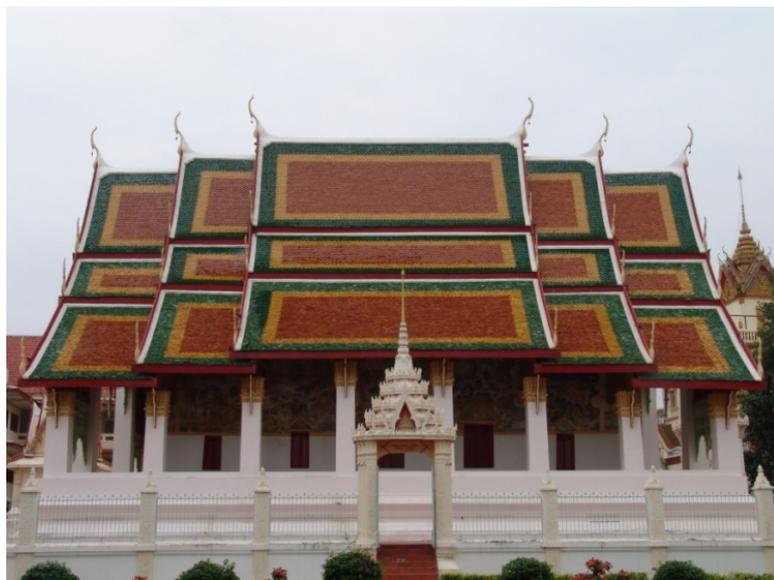
ภาพที่ 18 ผนังด้านข้างอุโบสถ

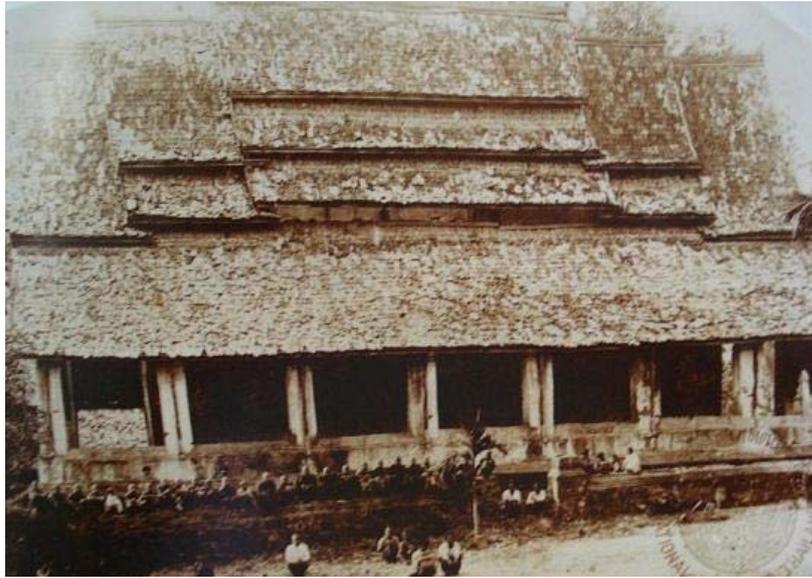
ภาพที่ 21 ภาพถ่ายเก่าอุโบสถด้านข้างและโครงสร้างหลังคาเดิม  
ที่มา : วิโรฒ ศรีสุโร, ส้มอีसान (กรุงเทพฯ : มุลนิธิโตโยต้า, 2536), 43.

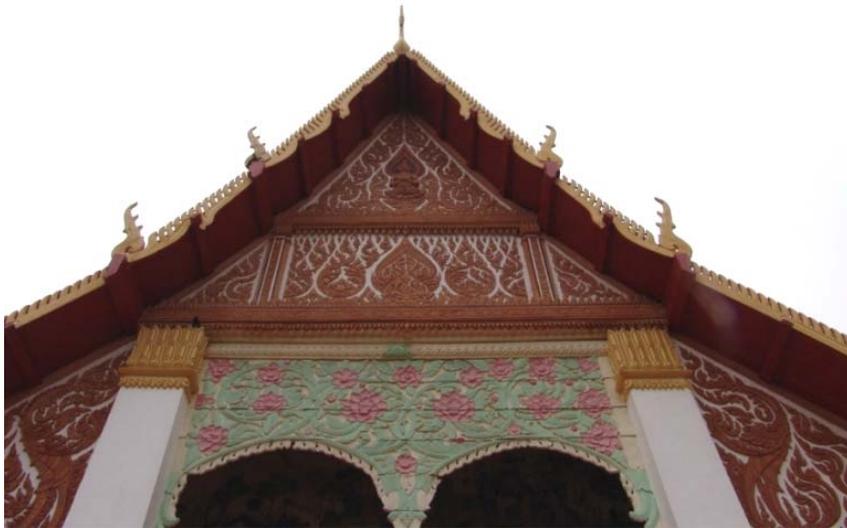
ภาพที่ 24 การตกแต่งหน้าบัน (ปัจจุบัน)

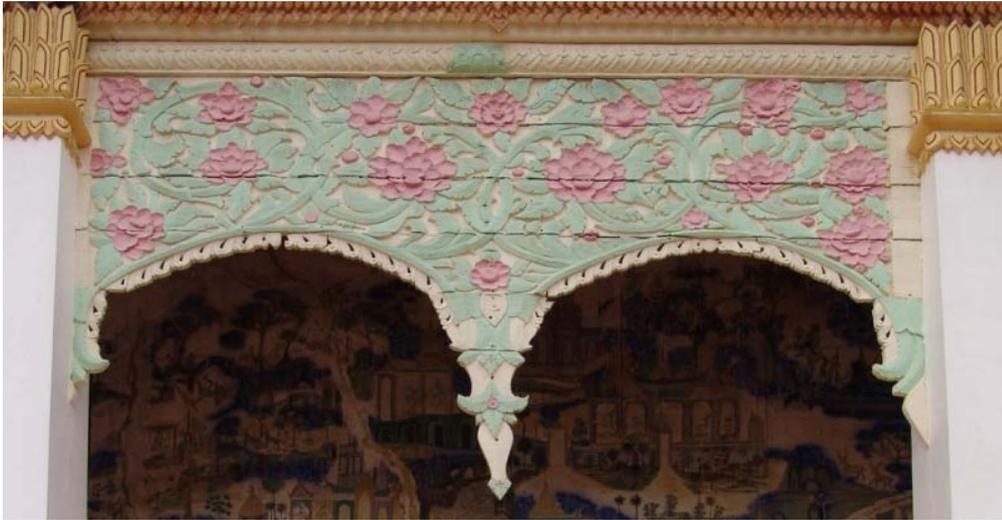
ภาพที่ 25 รวงผึ้งประดับช่วงเสากลาง

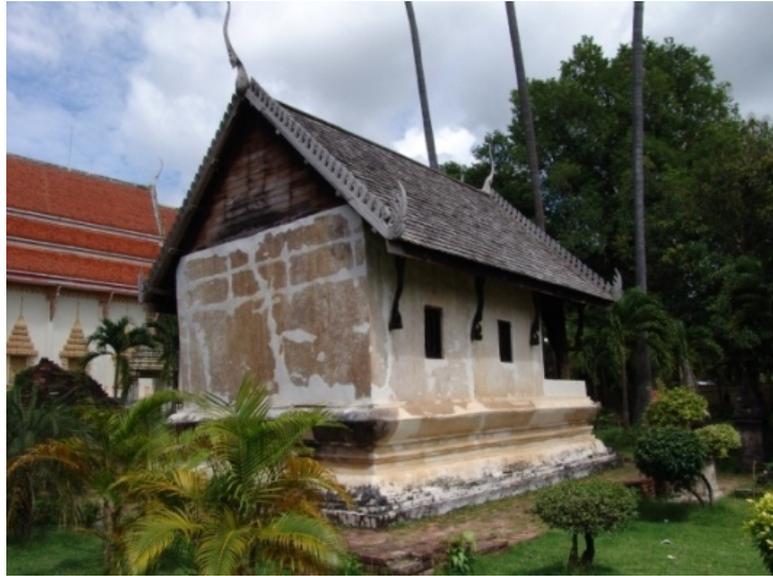
ภาพที่ 31 ผนังด้านข้างสิมและผนังด้านหลังก่อที่บริเวณหน้าบ้านเครื่องไม้

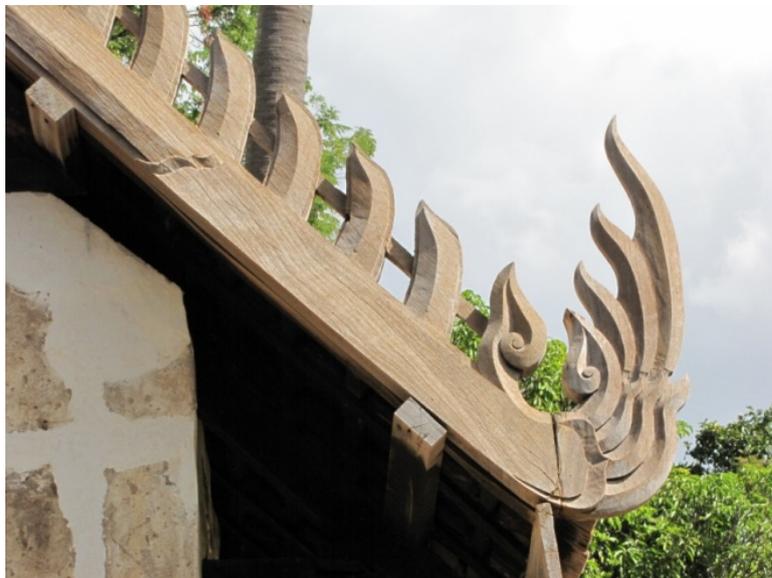
ภาพที่ 34 ปั้นลมหรือตัวรอย

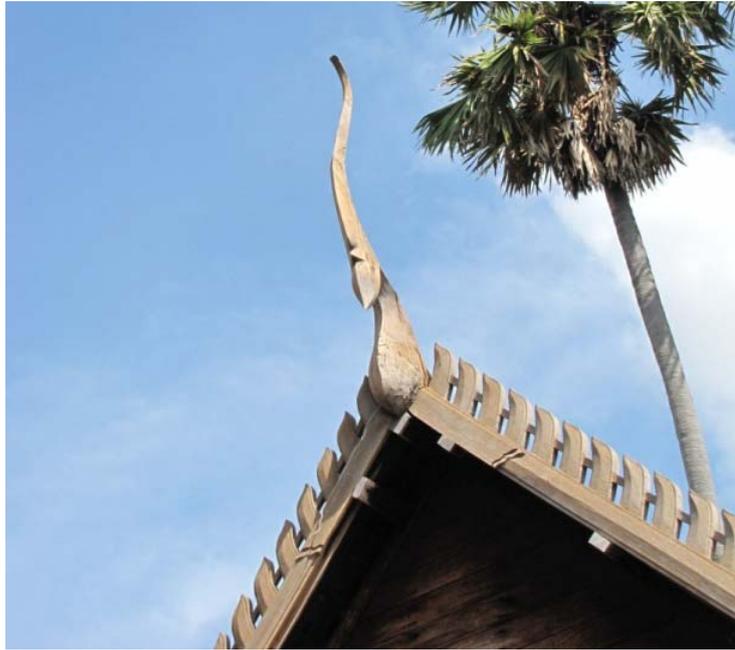
ภาพที่ 35 โหงที่ทำจากไม้แกะสลัก

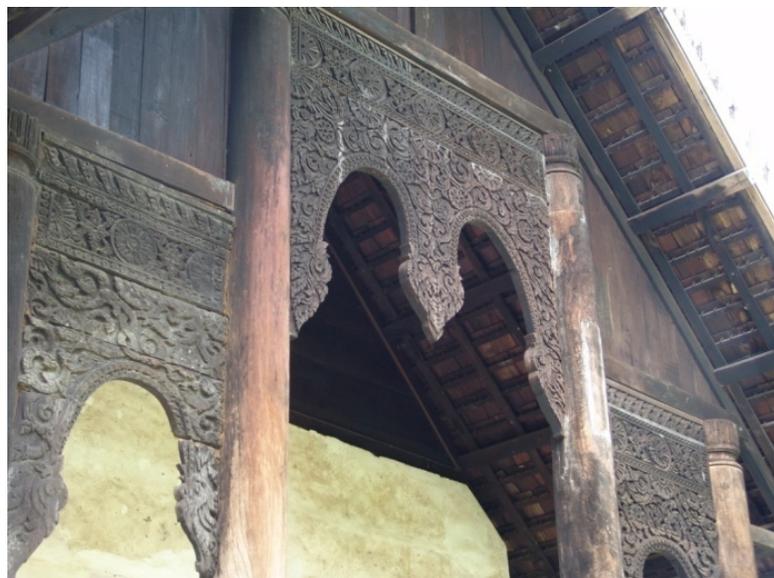
ภาพที่ 36 รวงผึ้งระหว่างช่องเสา

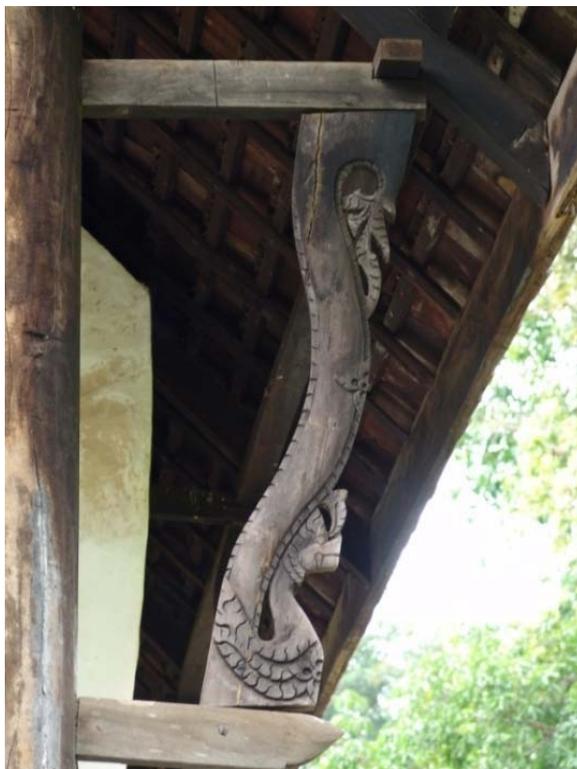
ภาพที่ 38 คันทวยรูปนาคมีปีก

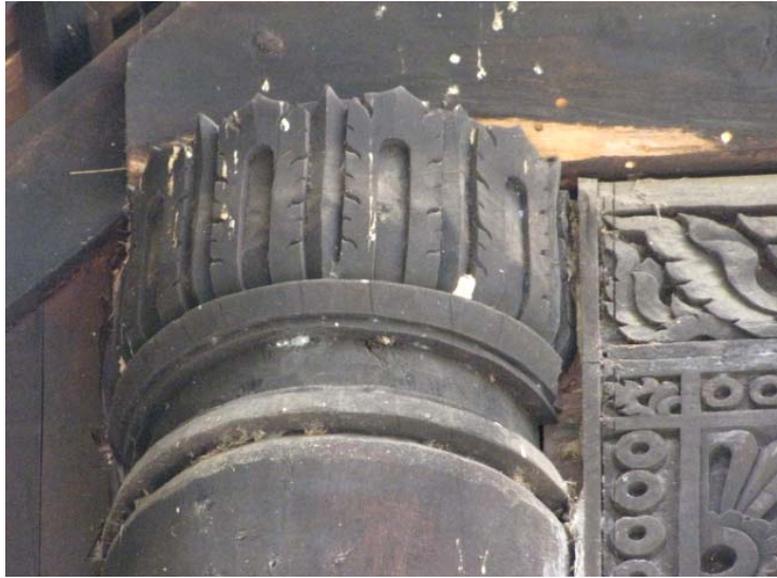
ภาพที่ 39 บัวหัวเสา

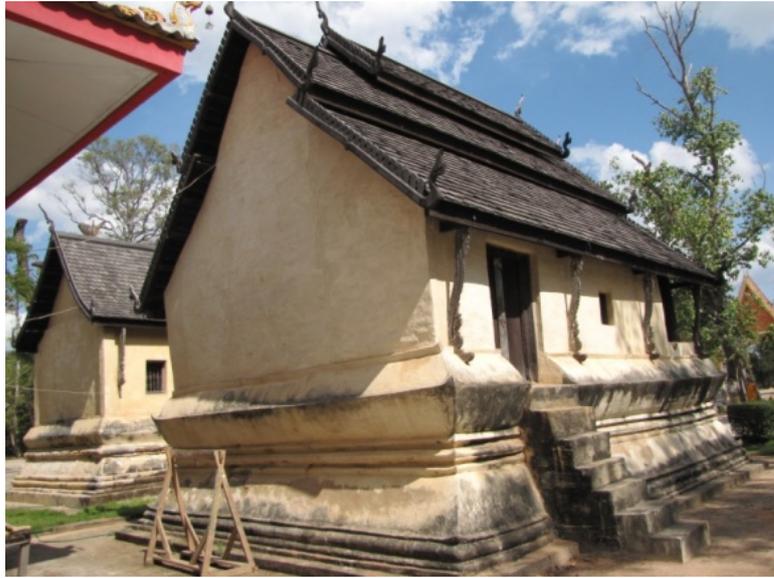
ภาพที่ 47 ผนังด้านหลังก่อทึบ

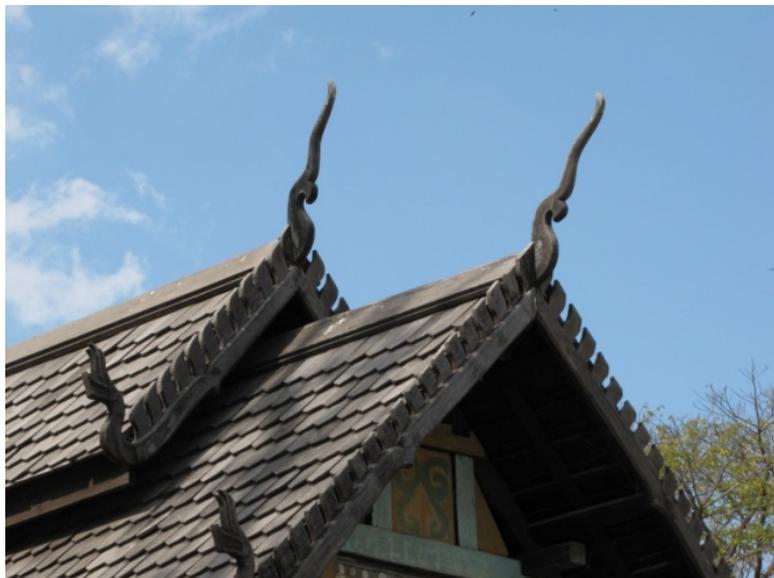
ภาพที่ 48 ไม้สลักเป็นตัวรอยหรือล่ายองประดับด้วยใบระกา

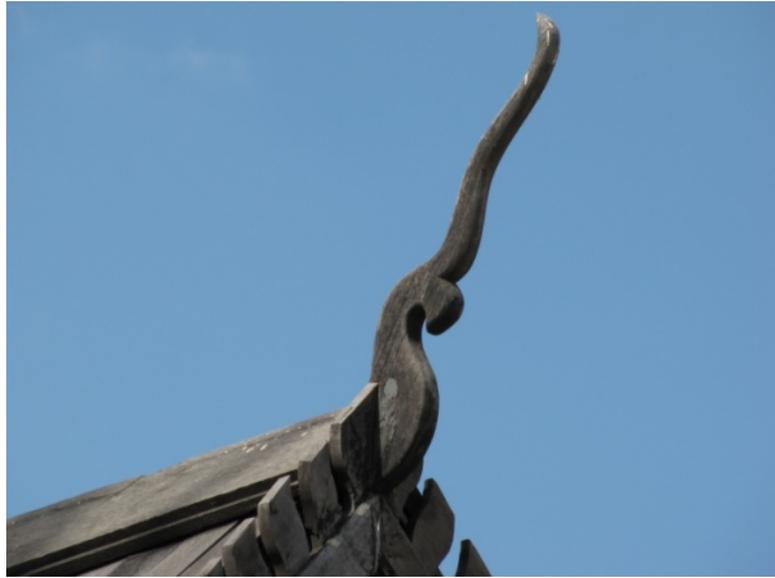
ภาพที่ 49 โหง้ที่ทำจากไม้แผ่นเดียว

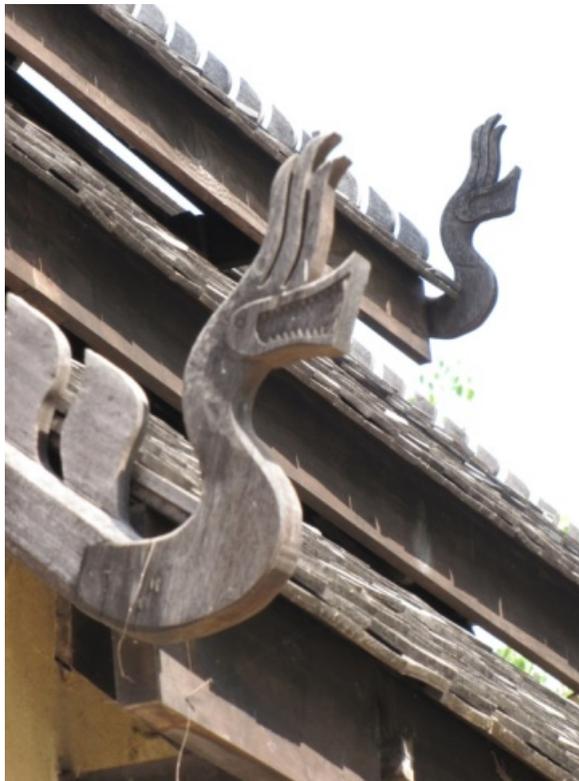
ภาพที่ 50 หางหงส์สลักเป็นรูปพญานาค

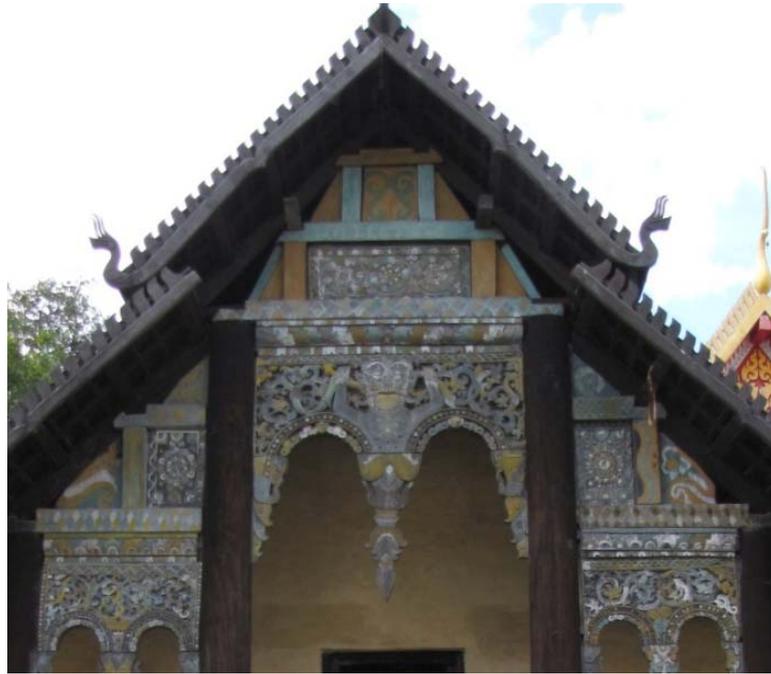
ภาพที่ 51 หน้าบันเป็นช่องกรอบสี่เหลี่ยมสลักลายตะวัน

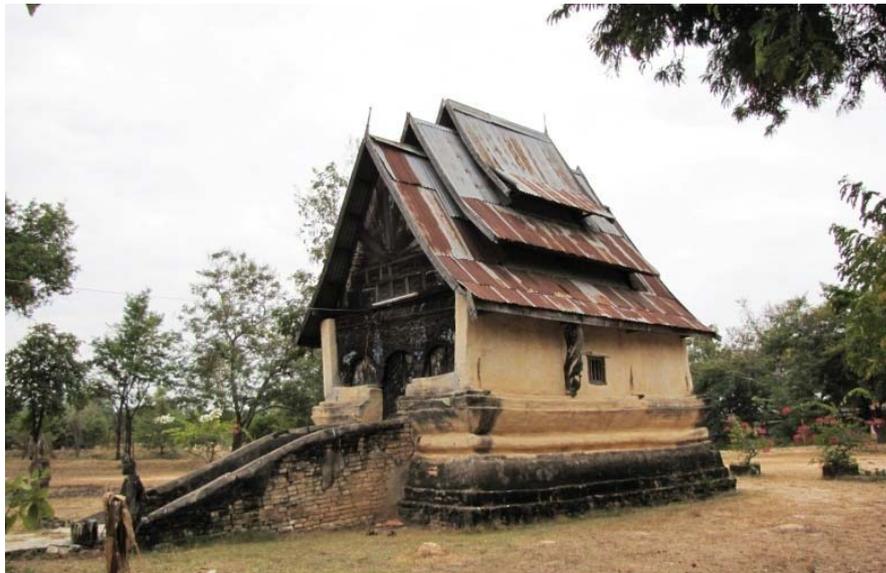
ภาพที่ 58 ด้านหน้า ด้านข้างสิม และโครงสร้างหลังคาจั่วแบบซ้อนชั้น 3 ชั้น

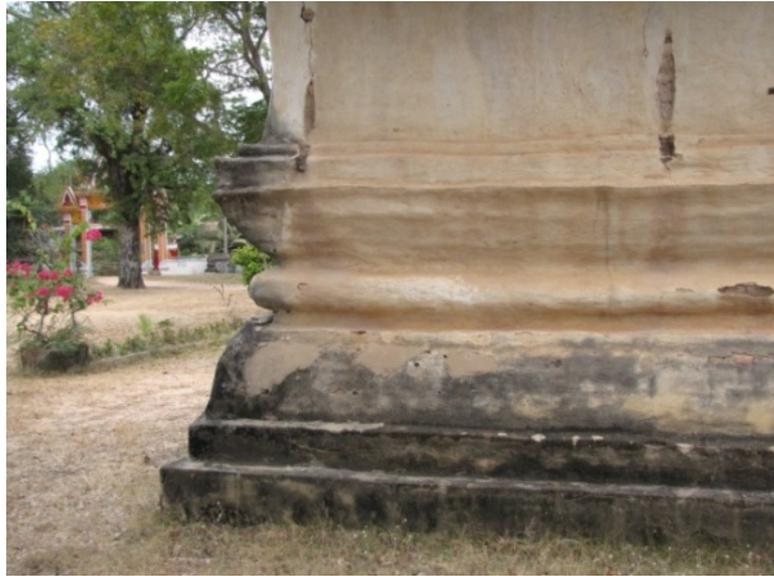
ภาพที่ 61 ฐานบัวของสิมวัดศรีฐาน

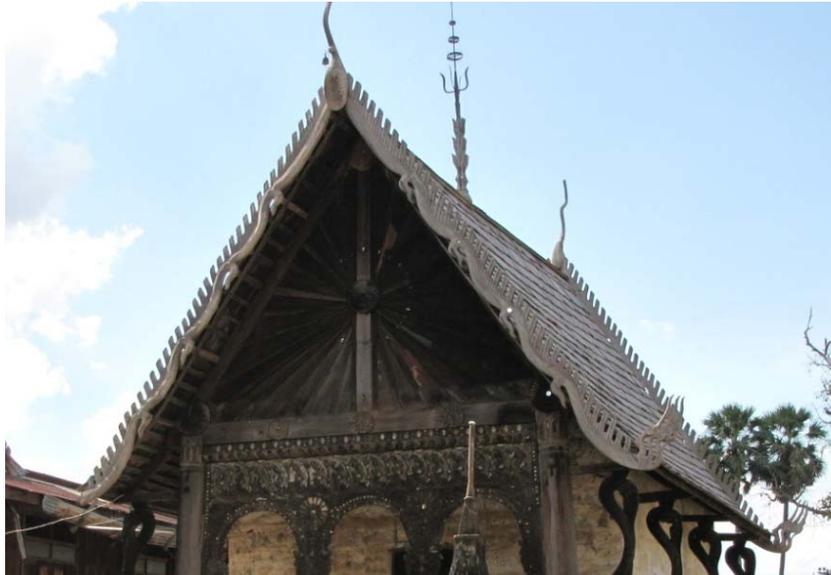
ภาพที่ 86 เครื่องตกแต่งหลังคาโครงสร้างหลังคาจั่วชั้นเดียว

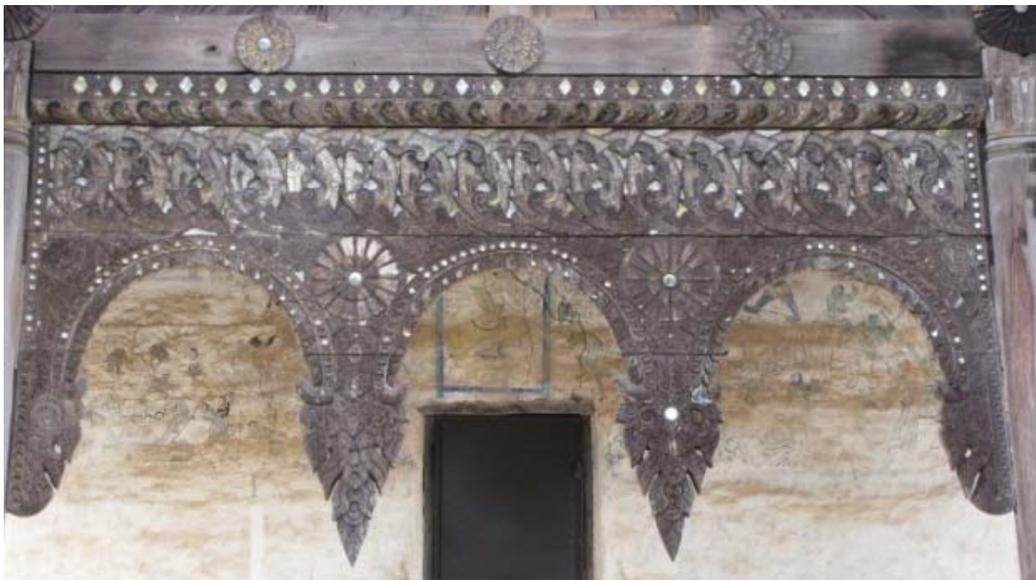
ภาพที่ 90 ราวผึ้งแบบหนึ่งช่วงเสาลายก้านขด

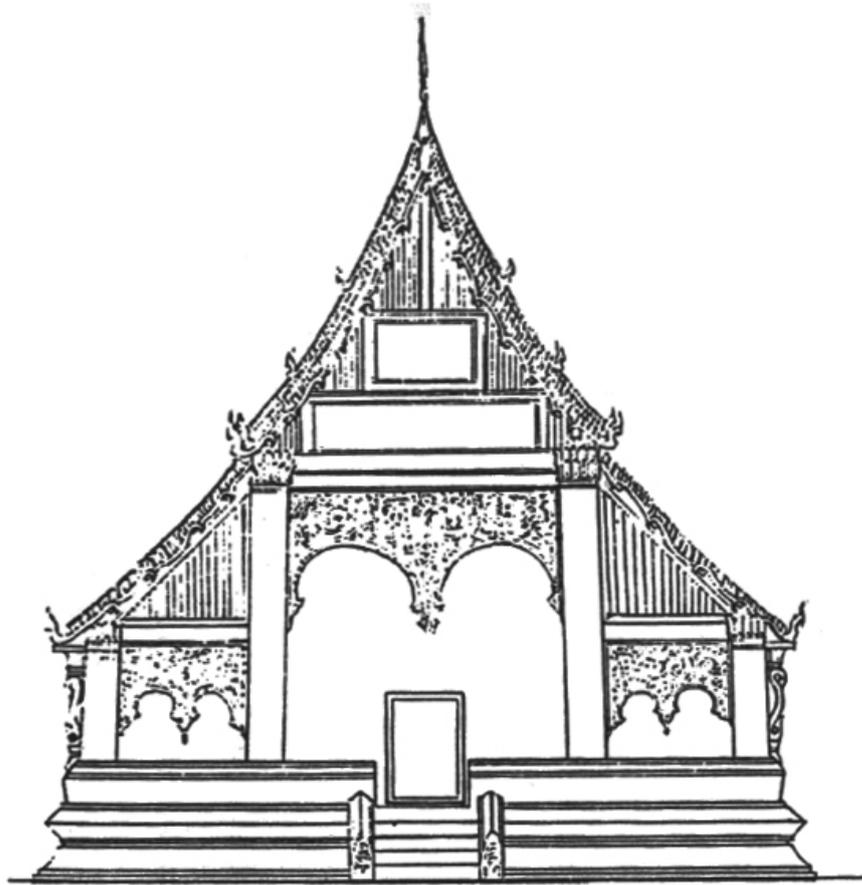
ลายเส้นที่ 5 โครงสร้างอุโบสถ (เดิม)

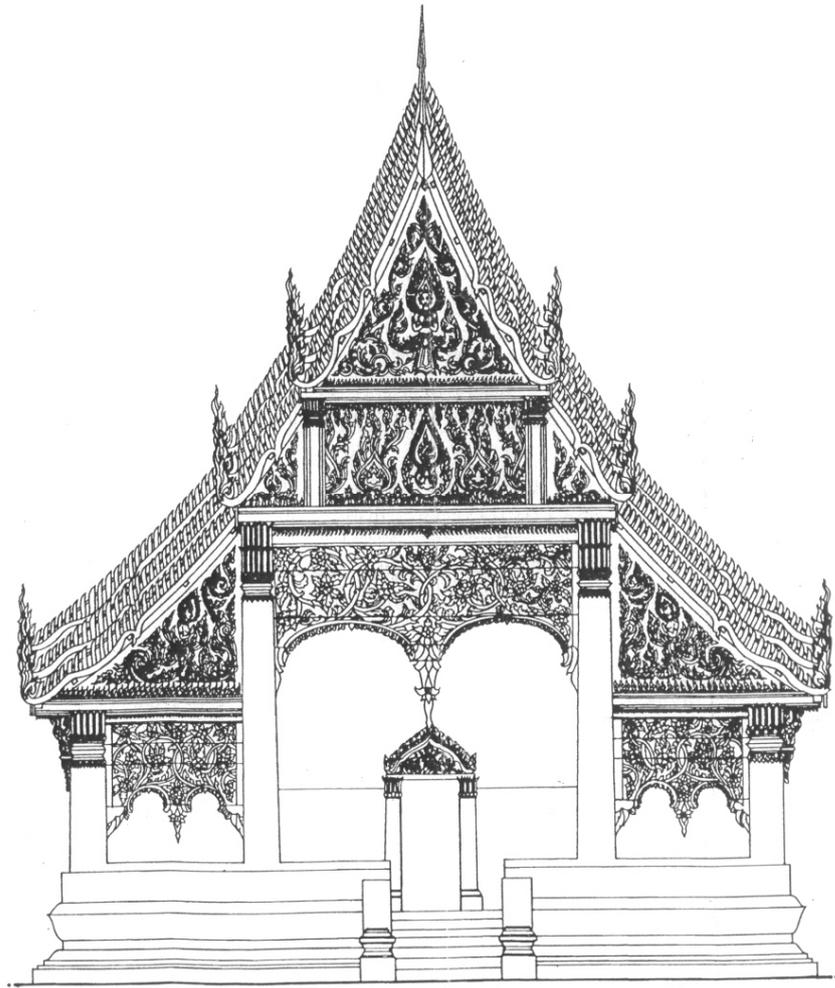
ลายเส้นที่ 6 โครงสร้างอุโบสถและการตกแต่ง (ปัจจุบัน)

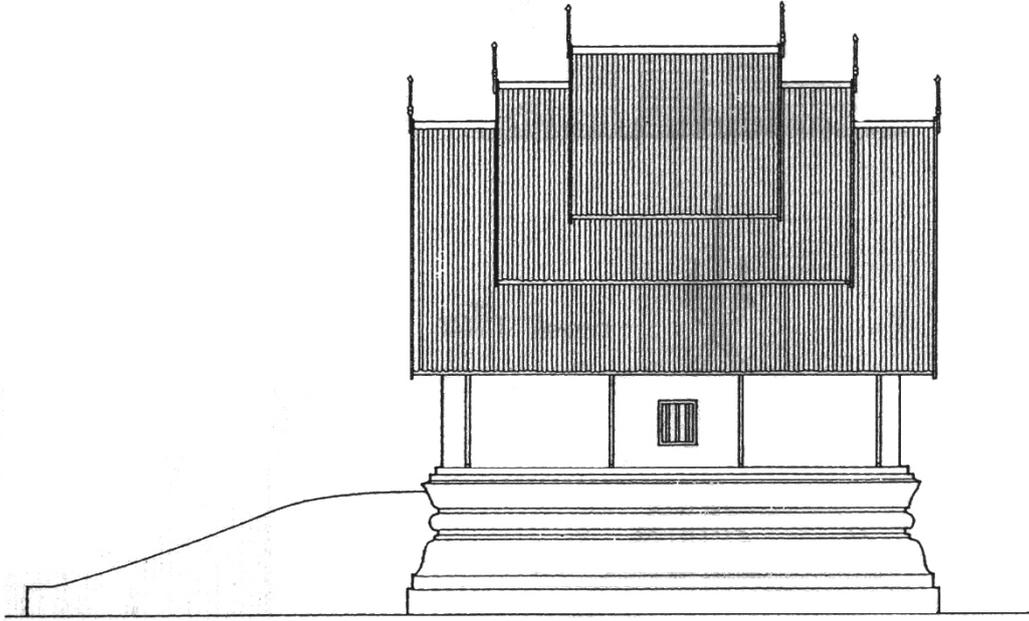
ลายเส้นที่ 33 ผนังด้านข้างและโครงสร้างหลังคา

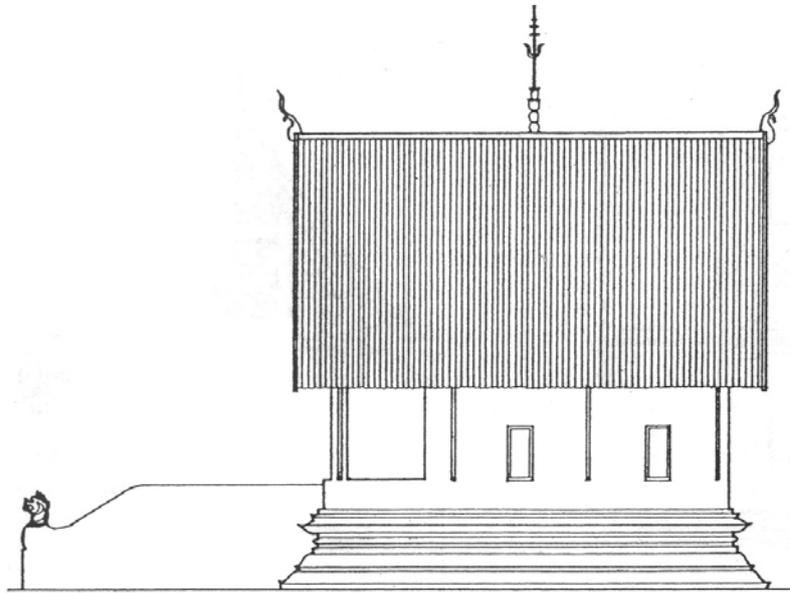
ลายเส้นที่ 54 ผนังด้านข้างและโครงสร้างหลังคา

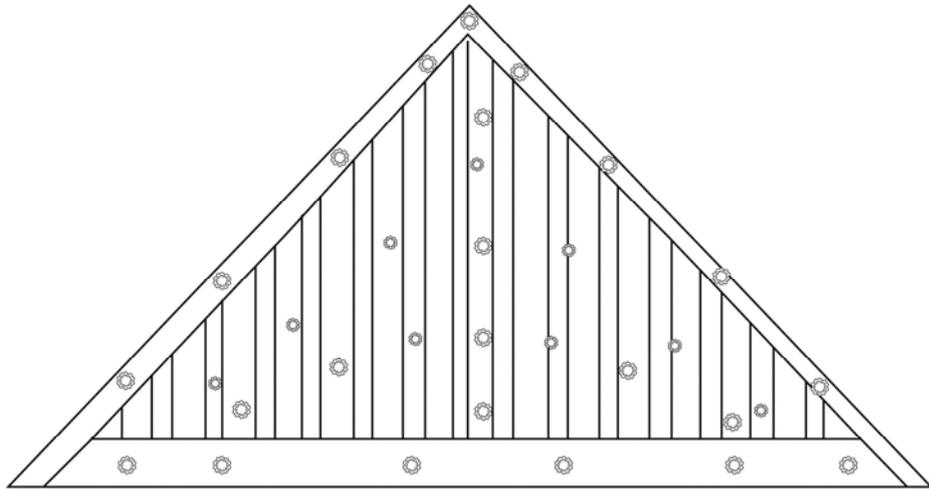
ลายเส้นที่ 67 หน้าบันกรุเป็นแผงไม้แนวตั้ง

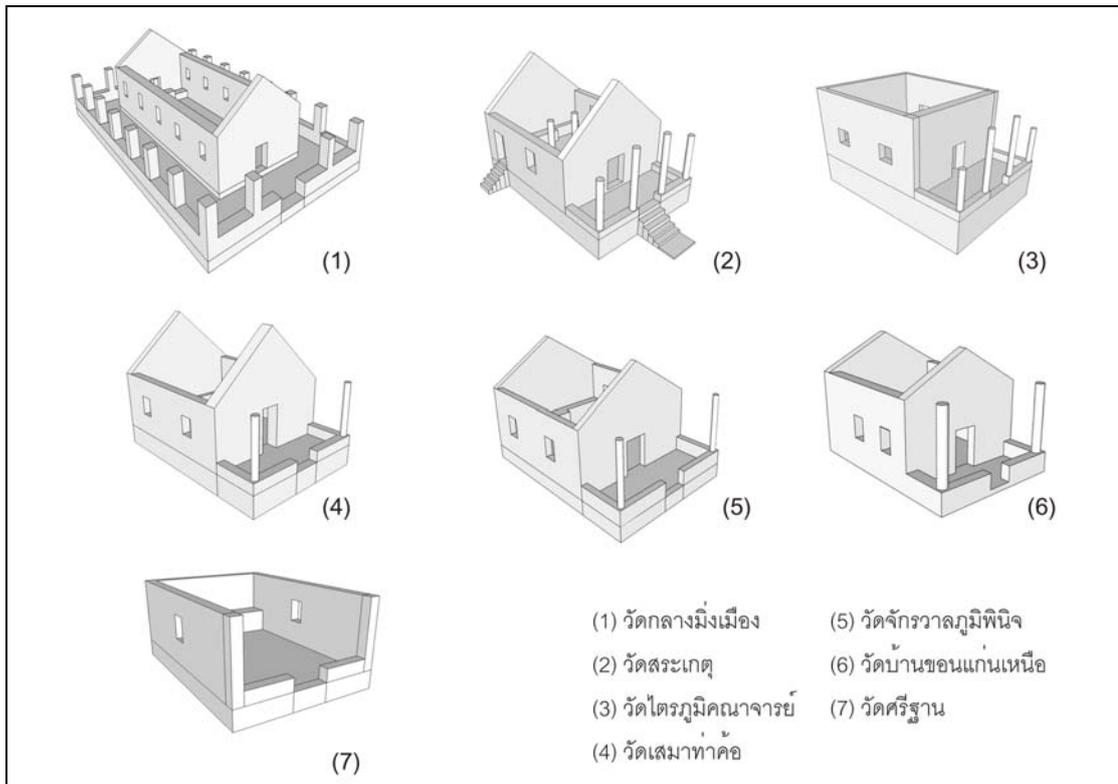
ลายเส้นที่ 72 โครงสร้างผนังสี่มของวัดต่าง ๆ จ. ร้อยเอ็ด
