แนวทางการจัดการภูมิทัศน์วัฒนธรรม : กรณีศึกษาชุมชนริมน้ำจันทบูร จังหวัดจันทบุรี

**CULTURAL LANDSCAPE MANAGEMENT : A CASE STUDY OF CHANTHABOON  
COMMUNITY, CHANTHABURI**

**An Independent Study Submitted in Partial Fulfillment of the Requirements for the Degree**

**MASTER OF LANDSCAPE ARCHITECTURE**

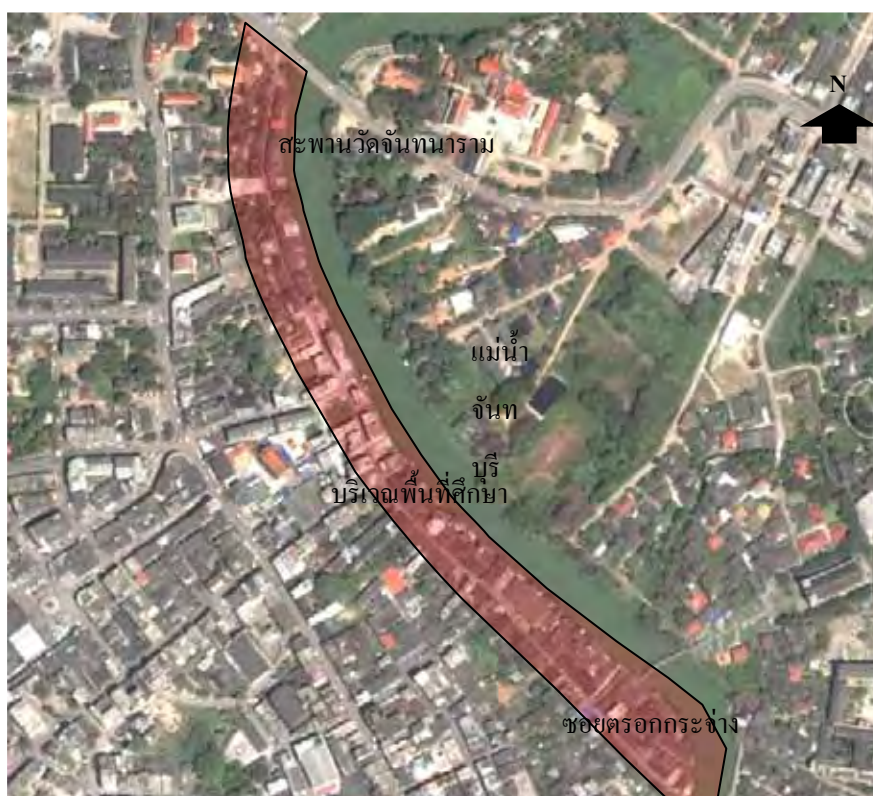
ภาพที่ 2 แสดงพื้นที่ศึกษาระดับพื้นที่ ชุมชนริมน้ำจันทบุรี

ชุมชนริมน้ำจันทบุรีซึ่งอยู่ภายในเขตเทศบาลเมืองจันทบุรี จังหวัดจันทบุรี ตามแนวชายฝั่งของแม่น้ำจันทบุรี โดยทำการศึกษาในรายละเอียดเฉพาะบริเวณกลุ่มบ้านเรือนสองฝั่งถนนสุขาภิบาลจากบริเวณสะพานวัดจันทนารามจนสุดถนนบริเวณซอยตรอกกระเจ่าง ระยะทางประมาณ 1 กิโลเมตร

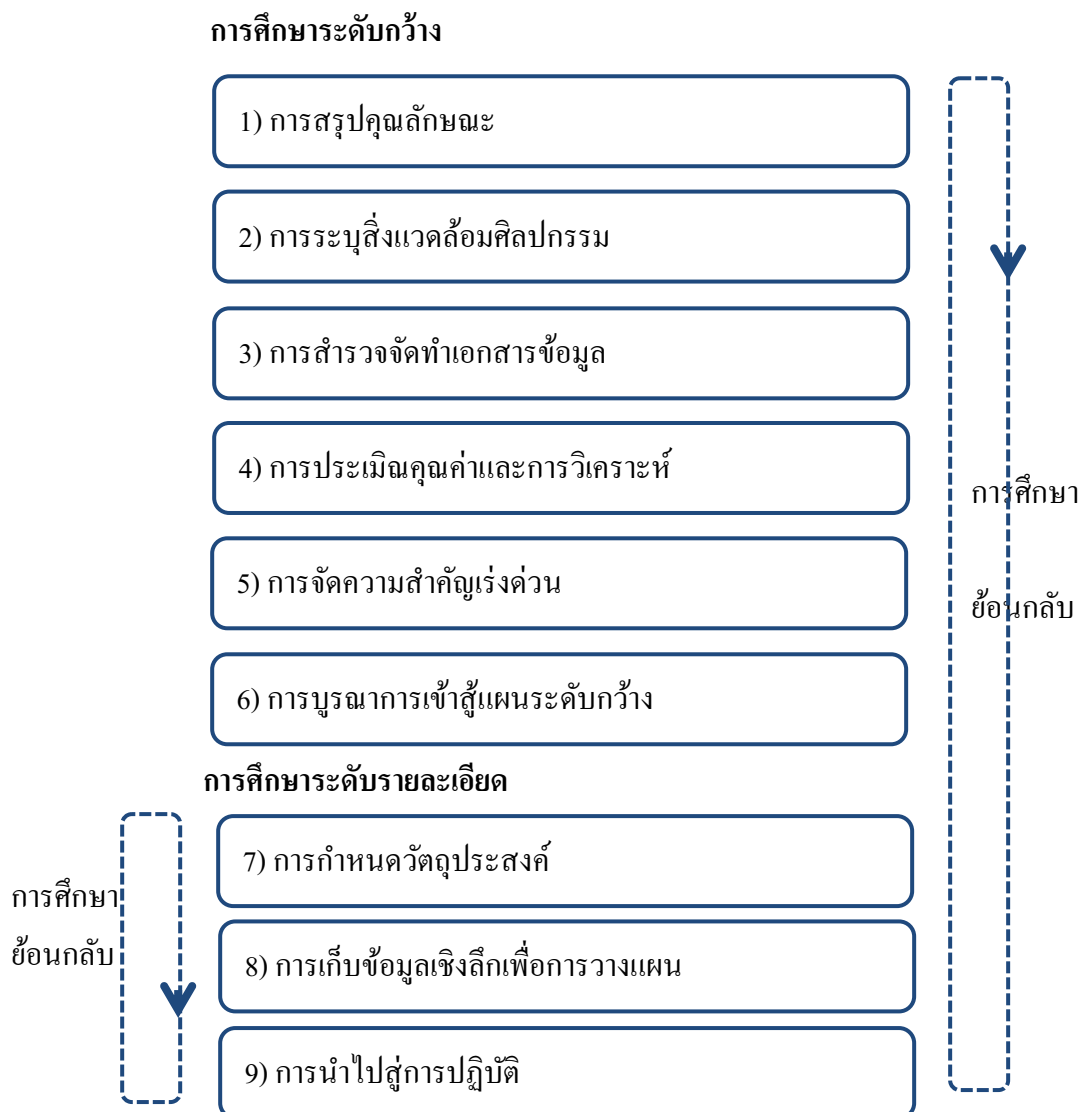
แผนภูมิที่ 1 แสดงขั้นตอนการศึกษาของระบบเพื่อการอนุรักษ์สิ่งแวดล้อมทางวัฒนธรรม  
(สำนักงานนโยบายและแผนทรัพยากรธรรมชาติและสิ่งแวดล้อม)

ระบบเพื่อการอนุรักษ์สิ่งแวดล้อมทางวัฒนธรรมนี้เกิดจากการนำระบบเพื่อการอนุรักษ์สิ่งแวดล้อมทางวัฒนธรรมของเดนมาร์กมาประยุกต์ใช้ ได้แก่ ระบบการสำรวจคุณค่าทางสถาปัตยกรรมในสภาพแวดล้อม SAVE (Survey of Architectural Value Environment) และปรับเปลี่ยนให้มีความเหมาะสมกับบริบทของประเทศไทย ขั้นตอน กระบวนการ สามารถแบ่งออกได้เป็น 2 ระยะสำคัญ คือ การศึกษาระดับกว้าง และการศึกษาระดับรายละเอียด

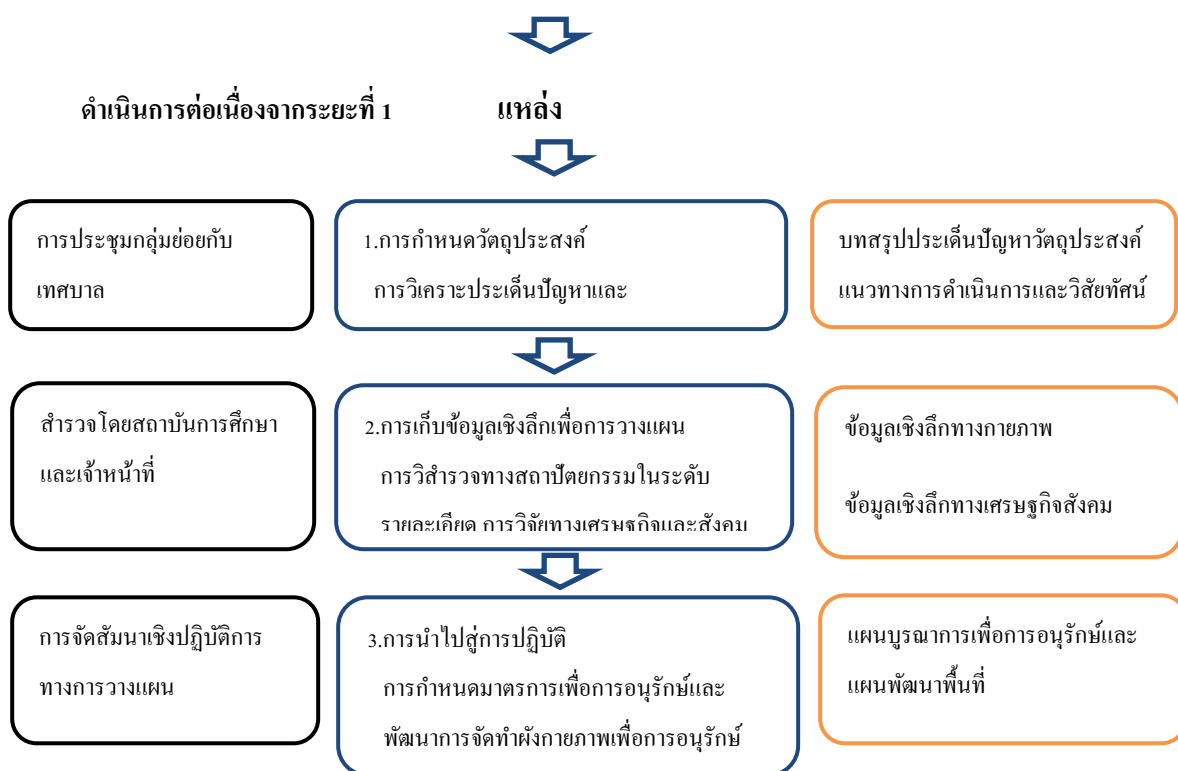
แผนภูมิที่ 2 แสดงขั้นตอนการศึกษาของระบบเพื่อการอนุรักษ์สิ่งแวดล้อมทางวัฒนธรรม  
ในขั้นตอนการดำเนินการศึกษาระดับรายละเอียด  
(สำนักงานนโยบายและแผนทรัพยากรธรรมชาติและสิ่งแวดล้อม)

### แผนภูมิสรุปขั้นตอนการดำเนินการศึกษาระดับรายละเอียด

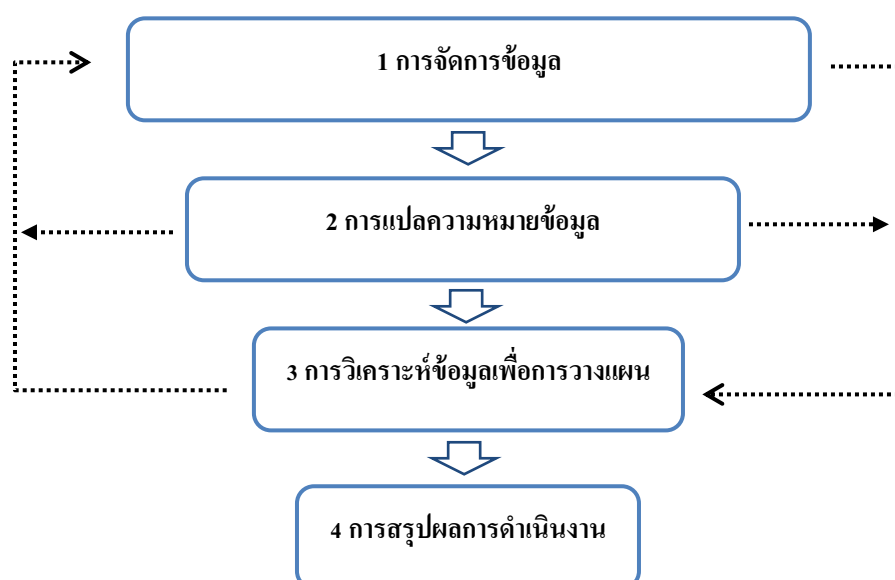
แผนภูมิที่ 3 แสดงขั้นตอนในการดำเนินงานวิจัย

จากกระบวนการวิจัยในลำดับขั้นต่างๆ ผู้ศึกษาจะทำการรวบรวม และสรุปปัญหาที่เกิดขึ้นระหว่างดำเนินงานวิจัย เพื่อใช้เป็นข้อมูลหรือแนวทางสำหรับการศึกษาหรือวิจัยที่เกี่ยวข้องต่อไป

(ปรับปรุงจากแนวคิดของระบบ CECS)

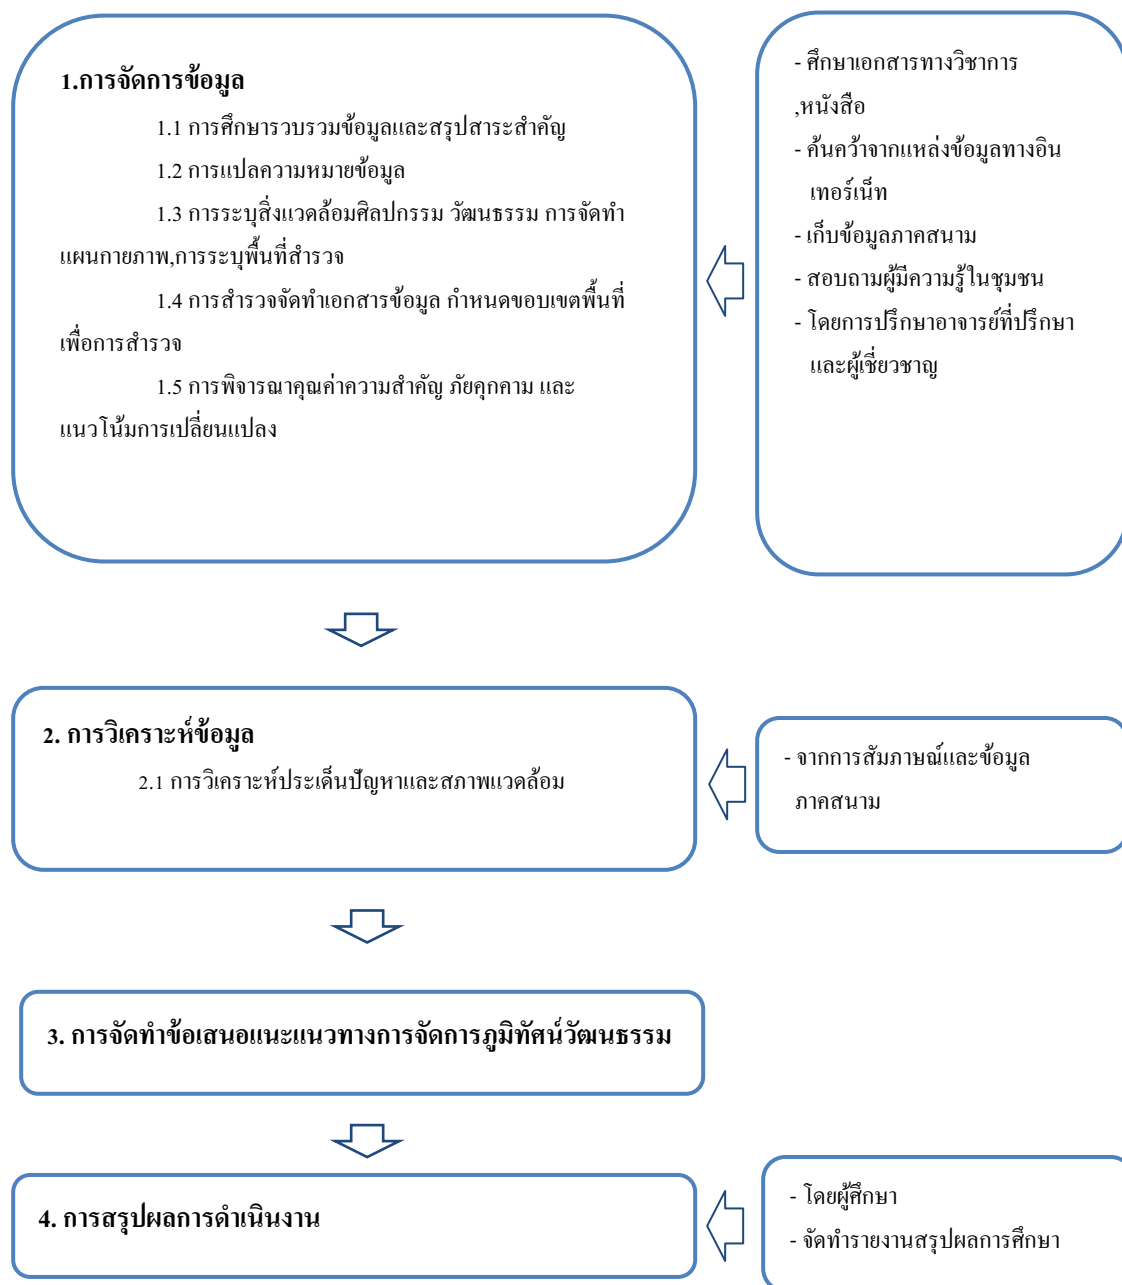
แผนภูมิที่ 4 แสดงขั้นตอนในการดำเนินงานวิจัย

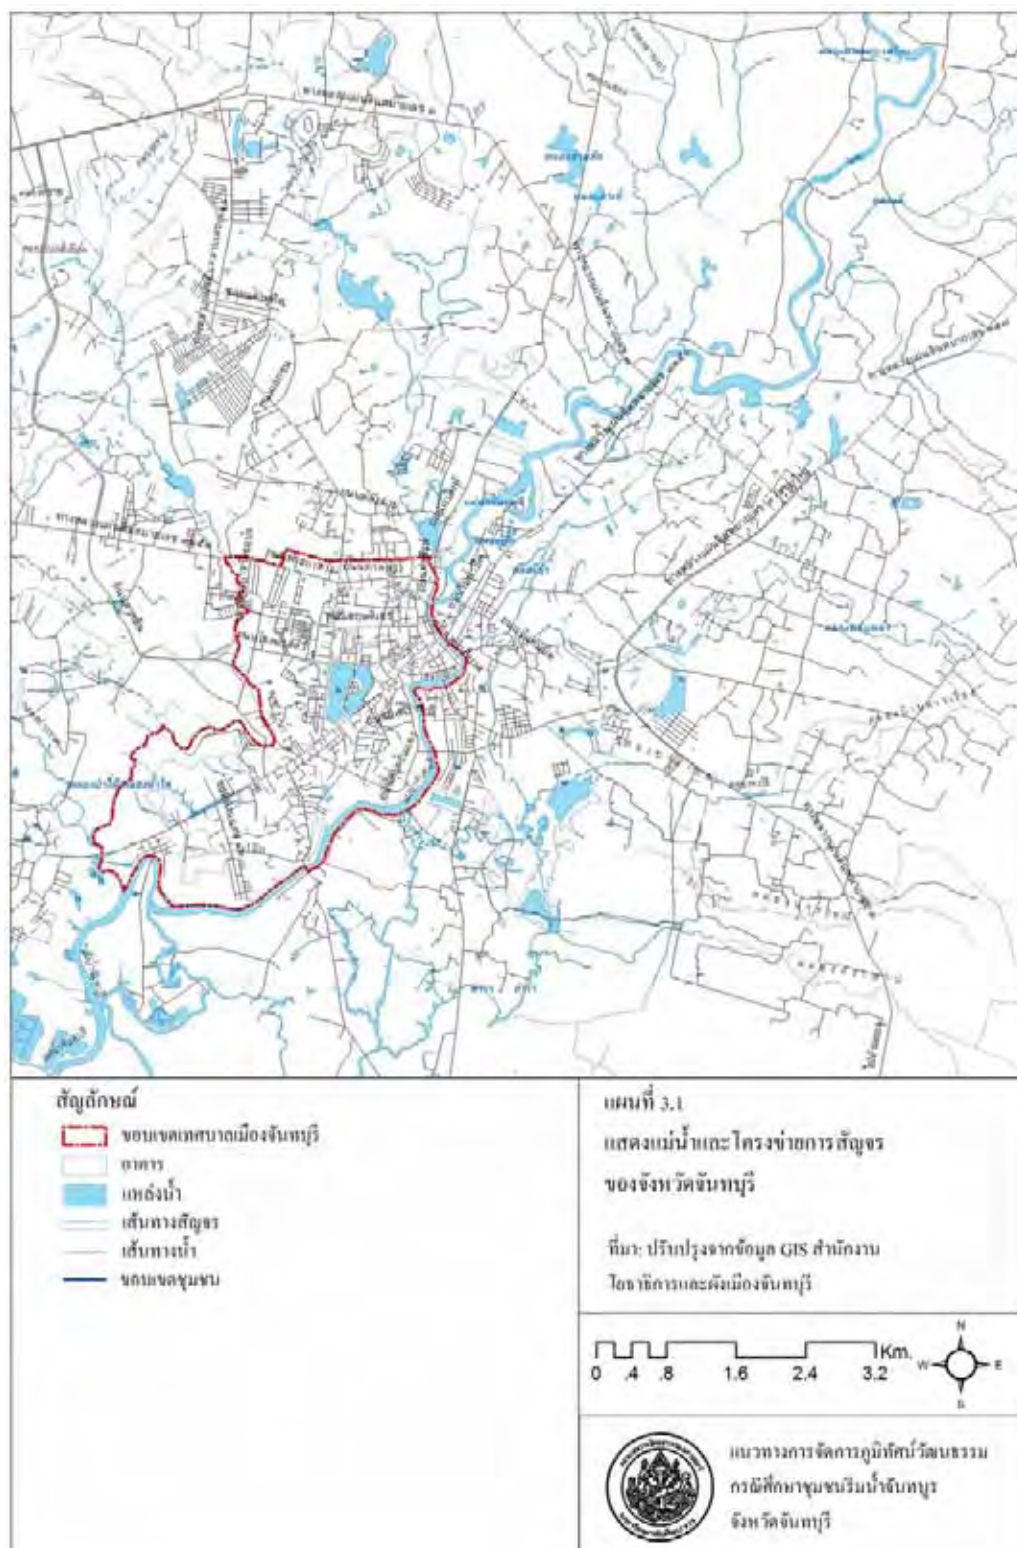
แผนที่ 1 แสดงแม่น้ำและโครงข่ายการสัญจรของจังหวัดจันทบุรี  
(ปรับปรุงจากข้อมูล GIS สำนักงานโยธาธิการและผังเมืองจันทบุรี)

ลำน้ำจันทบุรีไหลผ่านตัวเมืองจันทบุรี เมื่อถึงบ้านคลองน้ำใส ลำน้ำเริ่มคดเคี้ยว และแยกสาขาออกจากกัน เกิดคลองลัดที่บ้านเกาะลอย คลองลำแพน มีขนาดใหญ่ แม่น้ำจันทบุรี น่าจะเป็นลำน้ำสายเดิมที่ไหลลงสู่ทะเลมาก่อน ปัจจุบันมีคลองชายเคือง และคลองบางจะกา เชื่อม ลำน้ำทั้งสองสายนี้อยู่

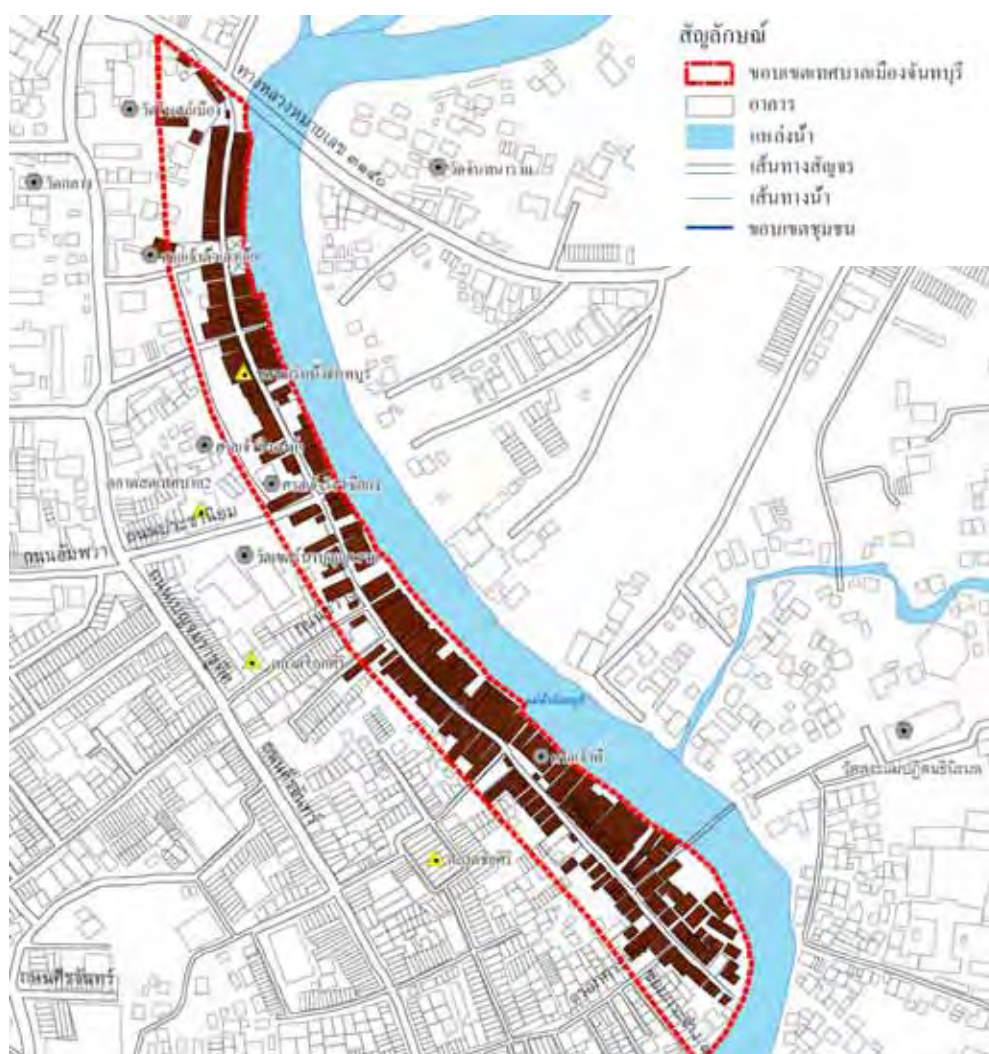
ภาพที่ 5 แสดงขอบเขตพื้นที่ศึกษา

ชุมชนตั้งอยู่บริเวณริมแม่น้ำจันทบุรีหรืออยู่ในเขตเทศบาลเมืองจันทบุรี ย่านชุมชนริมน้ำจันทบุรีมีความยาวประมาณ 1 กิโลเมตร โดยลักษณะยาวไปตามริมแม่น้ำและถนนสุขาภิบาลจากสะพานวัดจันทนารามไปจนถึงตรอกกระจำง คาบเกี่ยวบริเวณพื้นที่เขตปกครองในส่วนของชุมชนย่อยที่ 3 และชุมชนย่อยที่ 4 โดยมีอาณาเขตติดต่อดังนี้

ทิศเหนือ เริ่มจากสะพานวัดจันทนารามติดกับชุมชนย่อยที่ 1  
 ทิศใต้ ติดแม่น้ำจันทบุรี  
 ทิศตะวันออก ติดแม่น้ำจันทบุรี  
 ทิศตะวันตก ติดกับพื้นที่ชุมชนย่อยที่ 3 และชุมชนย่อยที่ 4 ซึ่งเป็นย่านพาณิชย์  
 รมของเมือง

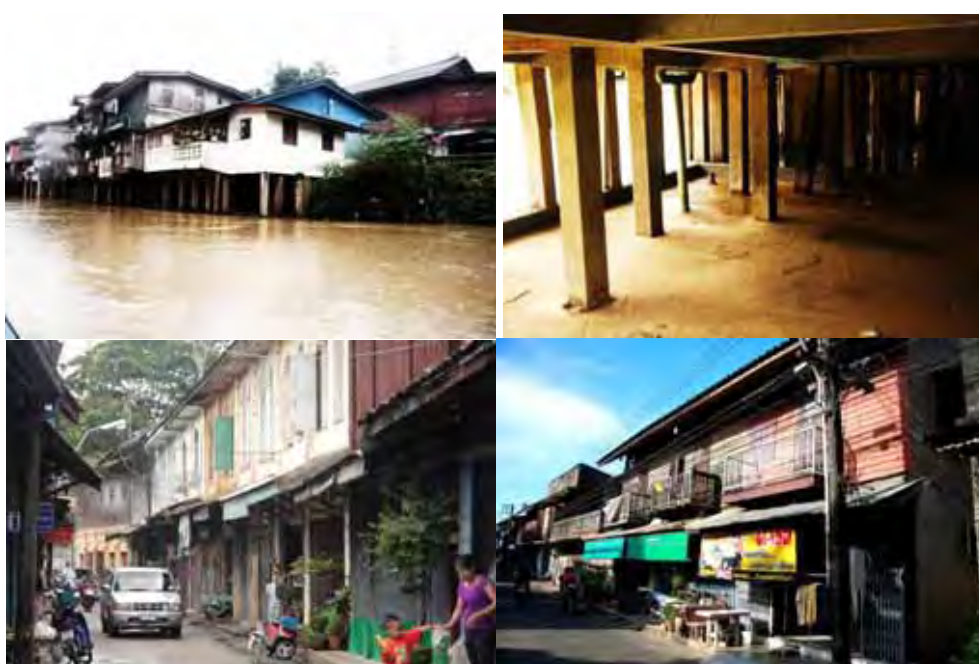
ภาพที่ 6 ลักษณะการปลูกสร้างบ้านเรือนริมน้ำในปัจจุบัน

แม่น้ำจันทบุรี มีถิ่นกำเนิดจากเขาสอยดาวใต้ ในเขตอำเภอโป่งน้ำร้อน และเขตเขาสามง่าม เขาชะอมในเขตอำเภอมะขาม ไหลผ่านอำเภอเมืองจันทบุรี ออกสู่อ่าวไทยในเขตอำเภอแหลมสิงห์ ย่านชุมชนริมน้ำจันทบุรี เป็นชุมชนที่ตั้งถิ่นฐานอยู่บนที่ราบลุ่มริมแม่น้ำอยู่ตรงบริเวณกึ่งน้ำคั่นใน ชายฝั่งมีความลาดชันและสูงจากระดับน้ำปกติประมาณ 2-3 เมตร สภาพริมฝั่งได้มีการปลูกสร้างอาคารบ้านเรือนและเชื่อมกันน้ำเซาะเกือบจะทั้งย่านชุมชน โดยเป็นแบบโครงสร้างยกลอยและคาดป้องกันตลิ่ง

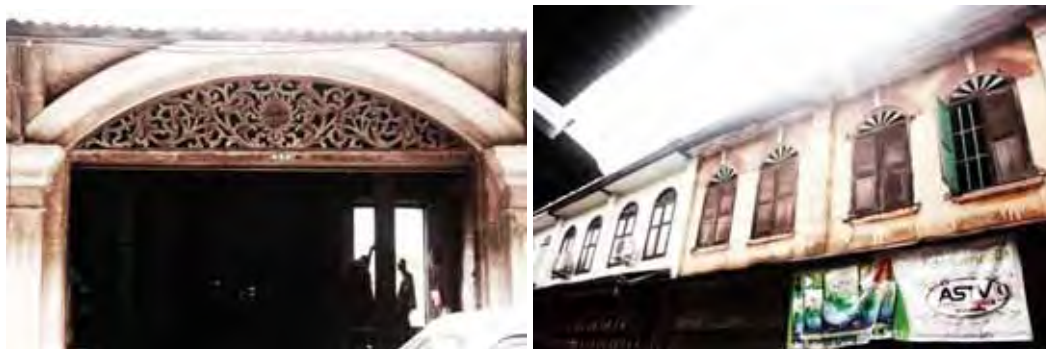
ภาพที่ 7 สถาปัตยกรรมอาคารในแบบชิโนโปรตุกีส

ลักษณะของอาคารพักอาศัยมีการใช้งานแบบผสมผสานทั้งพาณิชย์ ยาวตลอดแนวสองฝั่งถนนสุขาภิบาล มีทั้งแบบอาคารไม้ แบบผสม และแบบตึกปูน ซึ่งจากการสำรวจพบว่าลักษณะภายนอกของอาคารบ่งบอกถึงระยะเวลาความเก่าแก่ของอาคารได้อย่างชัดเจนและยังคงความเป็นเอกลักษณ์ทางด้านศิลปกรรมทั้งของแบบ ไทย จีน ฝรั่งเศสและแบบผสมผสานในการปั้นลวดลายบัวประตุนหน้าต่างในแบบฝรั่งเศสหรือการแกะสลักไม้หรือฉลุลวดลายลายระบายชายคา ช่องลมไม้ ฉลุลายเถาดอกไม้วางระเบียบเหล็กหล่อ ระบายชายคาด้วยสังกะสีฉลุลายไทยใหญ่ ลูกกรงหน้าต่างไม้ฉลุลายจีน โดยเฉพาะการฉลุลวดลายรูปแบบเรือนขนมปังขิง ด้วยเพราะชาวจันทบุรีได้รับอิทธิพลจากการติดต่อค้าขายกับชาวต่างประเทศเมื่อสมัย ร.5 ลักษณะการฉลุลายของช่างฝีมือชาวจันทบุรีจัดได้ว่ามีเอกลักษณ์ไม่เหมือนใคร โดยเฉพาะการจำหลักลวดช่องลมเป็นภาพจำหลักนูนรูปหัวพยัคฆ์สอดแทรก อยู่ตามกิ่งเครือเถาหรือความคมเนียบของลายที่แฝงไปด้วยความอ่อนช้อยของลายจำหลัก

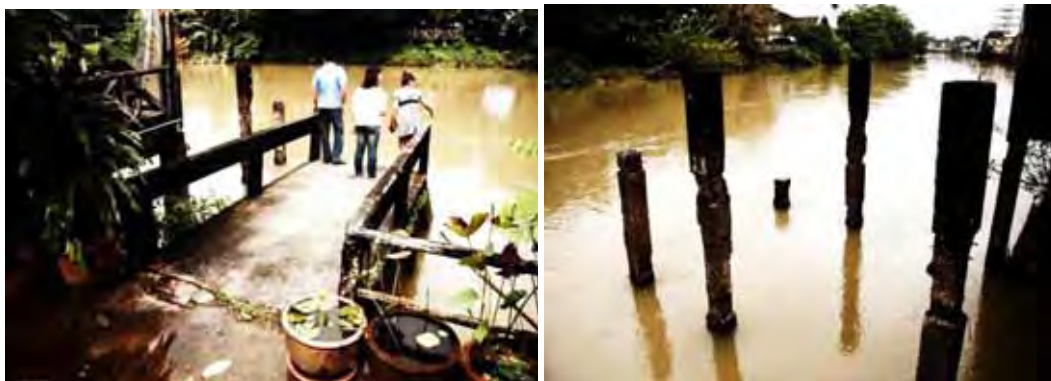
ภาพที่ 8 บริเวณท่าหลวงในปัจจุบันและร่องรอยของเสาท่าเรือที่ยังคงปรากฏอยู่

เนื่องจากสมัยก่อน ย่านท่าหลวง-ตลาดล่าง มีความสำคัญต่อบทบาทการค้ากับต่างประเทศของจันทบุรีในยุคนั้น คือ เป็นจุดที่เรือบรรทุกสินค้าของป่าที่รวบรวมมาได้จากป่าแถบตะเคียนทอง น้ำขุ่น คลองพลู วังแฉ่มในบริเวณเขาคิชฌกูฏและ เขาสอยดาวจะล่องลงมาตามลำน้ำจันทบุรีและมาเทียบท่าที่ตลาดท่าหลวง ในปัจจุบันจึงยังคงมีร่องรอยของท่าเรืออยู่บ้าง แต่ไม่ได้ใช้งานแล้ว

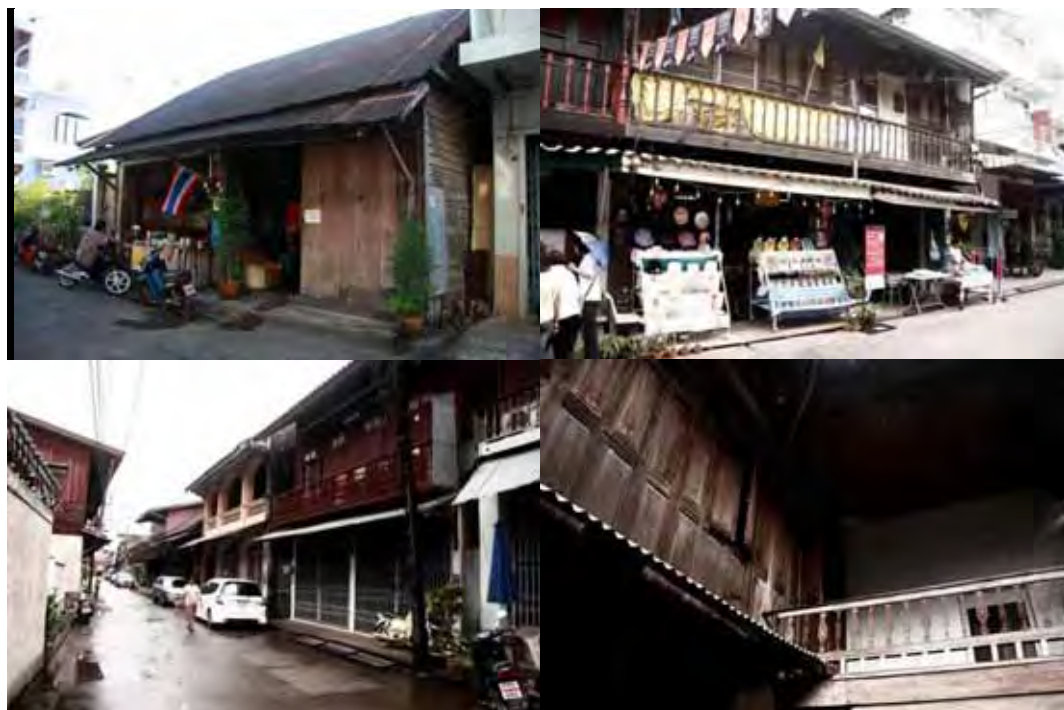
ภาพที่ 10 ลักษณะอาคารบ้านเรือนห้องแถวในแบบชาวจีน

เมื่อศูนย์กลางการค้าภายในเมืองจันทบุรีย้ายไปอยู่ที่ตลาดน้ำพุ ลักษณะทางกายภาพของท่าหลวง-ตลาดล่างยังปรากฏให้เห็นวัฒนธรรมการตั้งบ้านเรือนหรือร้านค้าที่หันหลังให้แม่น้ำ หันหน้าเข้าสู่ถนน บ้านเรือนเป็นเรือนติดดิน นิยมสร้างเป็นเรือนหลังใหญ่ทรงจั่ว ไม้สัก ในท้องถิ่นก่อสร้าง อาทิ ไม้แฝก ใบจาก นิยมยื่นชายคาออกมาเพื่อเป็นร้านค้าติดระเบียบทางเดินด้านหน้า ตามลักษณะที่พ้องอาศัยถึงพาณิชย์อันเป็นลักษณะวัฒนธรรมการค้าขายของชาวจีน

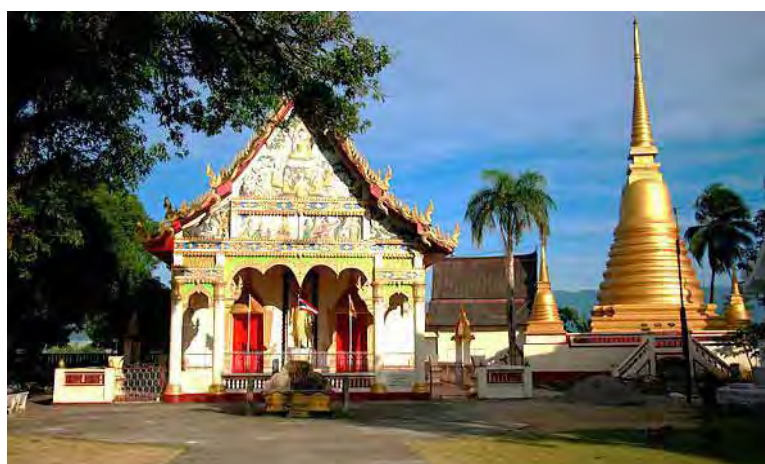
ภาพที่ 20 วัดโบสถ์เมือง

วัดโบสถ์เมือง สันนิษฐานว่าเป็นวัดที่สร้างขึ้นตั้งแต่สมัยอยุธยาตอนปลาย สร้างเมื่อปี พ.ศ.2395 ความเป็นมาแต่เดิมไม่ปรากฏหลักฐานแน่ชัด ภายในวัดมีเสนาสนะต่าง ๆ ได้แก่ อุโบสถ ศาลาการเปรียญ หอสวดมนต์ เจดีย์ใหญ่บรรจุพระบรมธาตุ มีเจดีย์เล็กล้อมรอบสี่มุม หน้าอุโบสถมีทับหลังศิลปะบาปวนตั้งไว้ และมีโรงเรียนพระปริยัติธรรมวัดโบสถ์เมือง เป็นสถานที่จัดหล่อเทียนประจำพรรษาของจังหวัดจันทบุรีมาแต่เดิมจวบจน ปัจจุบัน (มรดกทางวัฒนธรรม จันทบุรี 2553 )

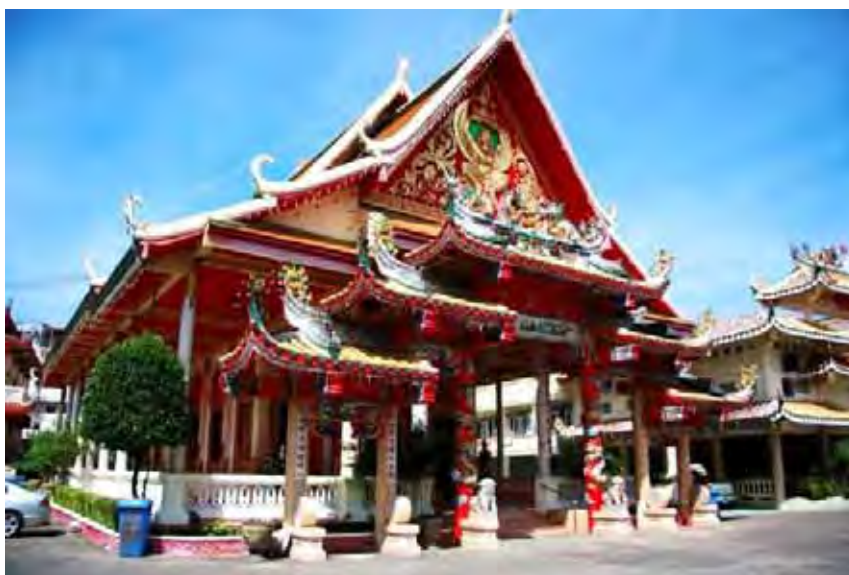
ภาพที่ 21 วัดเขตรัณยานุญาราม (ฮกซ้งยี่)

วัดเขตรัณยานุญาราม (ฮกซ้งยี่) เป็น วัดญวนซึ่งก่อสร้างเป็นศิลปะแบบจีนปนไทย สร้างในรัชสมัยพระบาทสมเด็จพระนั่งเกล้าฯ เมื่อปี พ.ศ.2377 และได้รับพระราชทานนามวัดว่า วัดเขตรัณยานุญาราม ในเวลาต่อมาอุโบสถเดิมที่สร้างด้วยไม้ชำรุด จึงได้มีการสร้างอุโบสถขึ้นใหม่ และได้ทำหนังสือกราบบังคมทูล สมเด็จพระนางเจ้ารำไพพรรณีฯ มาเป็นประธานประกอบพิธีวางศิลาฤกษ์อุโบสถหลังใหม่ เมื่อปี พ.ศ.2511 ภายในวัดมีอาคารโรงเจ หรือศาลาบำเพ็ญบุญที่โดดเด่นเป็นที่รองรับผู้ที่มาถือศีลกินเจ ในงานเทศกาลถือศีลกินเจ ซึ่งตรงกับวันขึ้นหนึ่งค่ำ ถึงวันขึ้นเก้าค่ำ เดือนเก้าของจีน ทางวัดได้จัดงานนี้มาหลายร้อยปี วัดอนัมนิกายแห่งนี้ตั้งอยู่กลางเมือง เป็นศูนย์รวมพุทธศาสนิกชนฝ่ายมหายาน ทั้งใกล้ชิดและไกลมานมัสการองค์สุคิ๋ว (พระพุทธเจ้า) มาโดยตลอดหลายชั่ว (มรดกทางวัฒนธรรมจันทบุรี 2553)

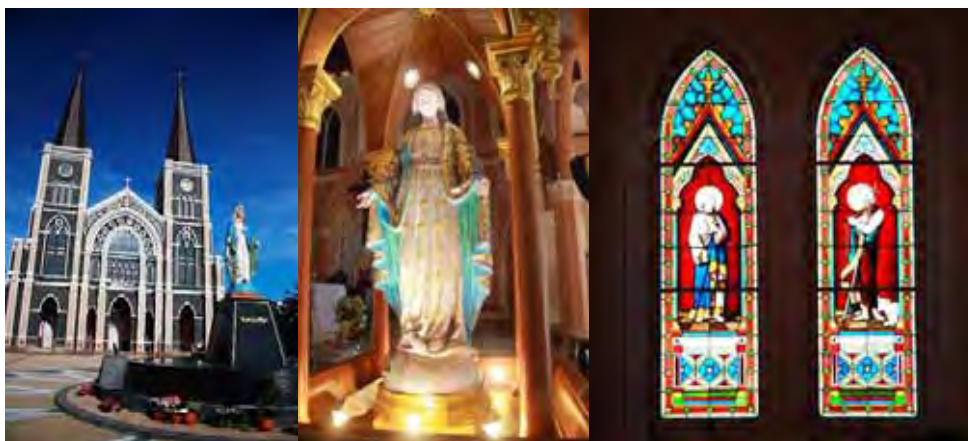
ภาพที่ 24 วัดแม่พระปฏิสนธินิรมล (โบสถ์วัดคาทอลิก)

อาสนวิหารพระนางมารีอาปฏิสนธิ์นรมล วัดแม่พระปฏิสนธิ์นรมล (โบสถ์วัดคาทอลิก) สร้างขึ้นสมัยที่ชาวญวนประมาณ 30 คน อพยพมาอยู่ที่เมืองจันทบุรีครั้งแรก ในรัชสมัยสมเด็จพระเจ้าอยู่หัวท้ายสระ ในช่วงปี พ.ศ.2215 - 2275 ได้สร้างวัดคาทอลิกขึ้นที่ริมฝั่งขวาของแม่น้ำจันทบุรี เมื่อก่อนเสียกรุงศรีอยุธยาครั้งที่สองเล็กน้อย วัดคาทอลิกแห่งนี้ได้เป็นแหล่งอพยพที่สำคัญของผู้นับถือศาสนาคริสต์ ในปี พ.ศ.2308 ปัจจุบันโบสถ์หลังนี้นับเป็นหลังที่ห้า สร้างเมื่อปี พ.ศ.2449 เป็นศิลปะโกธิค กว้าง 20 เมตร ยาว 60 เมตร มียอดแหลมที่หอสอง ตัวโบสถ์เป็นรูปแบบศิลปะโกธิค ภายในโบสถ์มีการประดับกระจกสีแบบเสตนกลาสเป็นภาพนักบุญที่สวยงามและมีคุณค่า ทางศิลปะ ปัจจุบันได้รับการยกย่องว่าเป็น โบสถ์คาทอลิกที่เก่าแก่และสวยที่สุดแห่งหนึ่งของประเทศไทย (มรดกทางวัฒนธรรมจันทบุรี 2553)

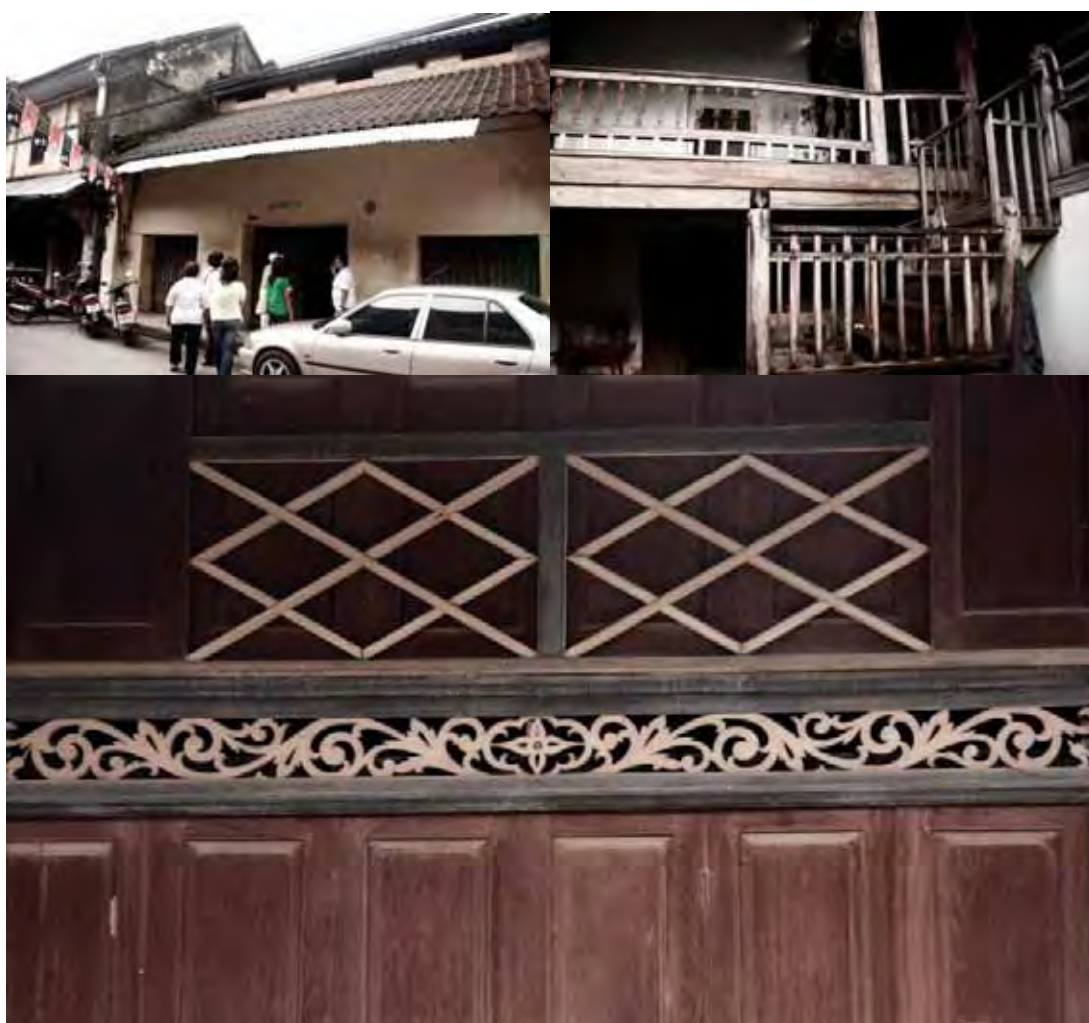
ภาพที่ 26 ลักษณะของรูปแบบอาคารและวัสดุตกแต่ง

ถนนสุขาภิบาลซึ่งสามารถแบ่งด้วยวัสดุที่ใช้ในการก่อสร้างโดยแบ่งออกเป็นสามลักษณะหลัก คือ แบบอาคารไม้ทั้งหลัง แบบครึ่งปูนครึ่งไม้และแบบตึกปูนทั้งหลัง แต่ละแบบนั้นมีรูปแบบที่ผสมผสานทางสถาปัตยกรรมของสามเชื้อชาติ คือ ไทย จีน และฝรั่งเศส แต่มีเอกลักษณ์เฉพาะของเมืองจันทบุรีตรงที่การเลือกใช้ไม้เป็นวัสดุในการประดับตกแต่งตัวอาคารหรือเป็นวัสดุในการก่อสร้างโดยเฉพาะลวดลายฉลุที่ระบายชายคาอาคารบานประตูหรือช่องลม

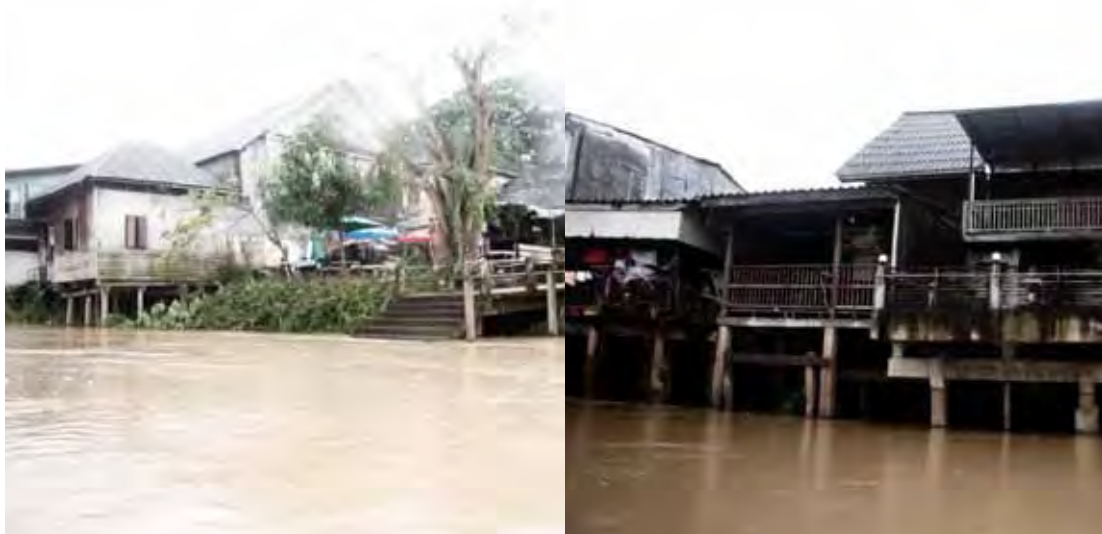
ภาพที่ 27 ลักษณะของอาคารบ้านเรือนที่อยู่ริมน้ำ

ซุงที่ได้จากป่าแถบตะเียนทอง น้ำปุ่น คลองพลู วังแซ้มในบริเวณเขาคิชฌกูฏและ เขาสอยดาวจะ ล่องลงมาตามลำน้ำจันทบุรีและมาเทียบท่าที่ตลาดท่าหลวง จึงมีโรงไม้หรือโรงเลื่อยเพื่อแปรรูปไม้ เกิดขึ้นดังนั้นวัสดุที่ใช้ในการก่อสร้างบ้านเรือนหรือประดับตกแต่งในเริ่มแรกจึงใช้ไม้เป็นหลัก ต่อมาเมื่อเกิดการพัฒนาเมืองทั้งในด้านเศรษฐกิจและการคมนาคมขนส่ง โดยเฉพาะการติดต่อค้าขาย กับชาวจีนและการล่าอาณานิคมของชาวตะวันตกเกิดการเผยแพร่และผสมผสานกันทางวัฒนธรรม ทำให้มีความหลากหลายของวัสดุรวมไปถึงเทคนิคและศิลปะในการก่อสร้างอาคารบ้านเรือนเกิด การผสมผสานทางศิลปกรรมสถาปัตยกรรมทั้งในแบบตึกปูนแบบฝรั่ง ลายฉลุแบบไทยหรือห้อง แถวในแบบจีนหรือฉนวนจนเกิดความเป็นเอกลักษณ์เฉพาะของอาคารบ้านเรือนในละแวกนี้ที่ยัง ปรากฏอยู่มาจนถึงในยุคปัจจุบัน นอกจากนี้แล้วบ้านที่ติดกับริมน้ำก็จะนิยมยกพื้นสูงโดยใช้ โครงสร้างยกลอยและคาดป้องกันตลิ่งเพื่อป้องกันอาคารทรุดเนื่องจากพื้นที่ชุมชนตั้งอยู่ในพื้นที่ บริเวณคู้้งน้ำจึงมีปัญหาในเรื่องน้ำกัดเซาะและน้ำท่วมบ้าง

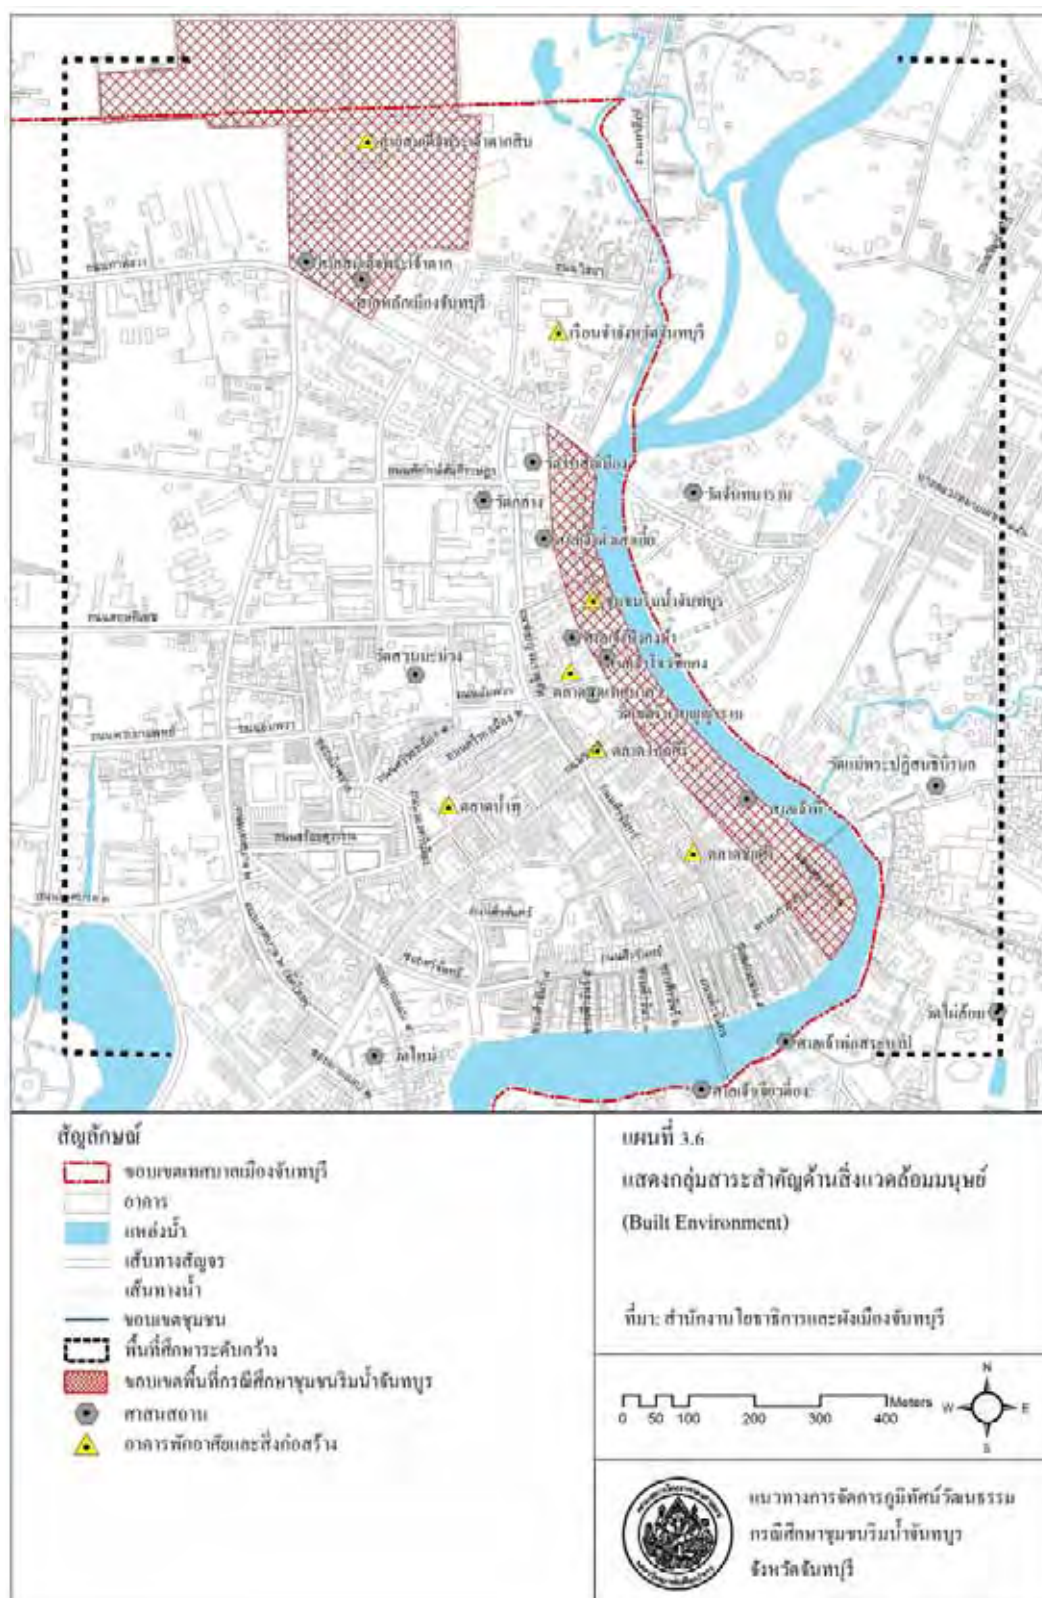
แผนที่ 4 แสดงกลุ่มสาระสำคัญด้านสภาพแวดล้อมสรรค์สร้าง (Built Environment)

ในขั้นตอนนี้จะเป็นการจัดทำแผนกายภาพตามสาระสำคัญโดยจะทำการระบุถึงตำแหน่งขององค์ประกอบของสิ่งแวดล้อมทางวัฒนธรรมของชุมชนริมน้ำจันทบูรและบริเวณพื้นที่โดยรอบ ซึ่งเนื้อหาในส่วนนี้ประกอบไปด้วย แผนที่แสดงกลุ่มสาระสำคัญด้านสภาพแวดล้อมสรรค์สร้าง (Built Environment) แผนที่แสดงกลุ่มสาระสำคัญด้านสภาพแวดล้อมทางธรรมชาติ (Natural Environment) และแผนที่แสดงสภาพแวดล้อมทางวัฒนธรรม ซึ่งมีรายละเอียดดังนี้

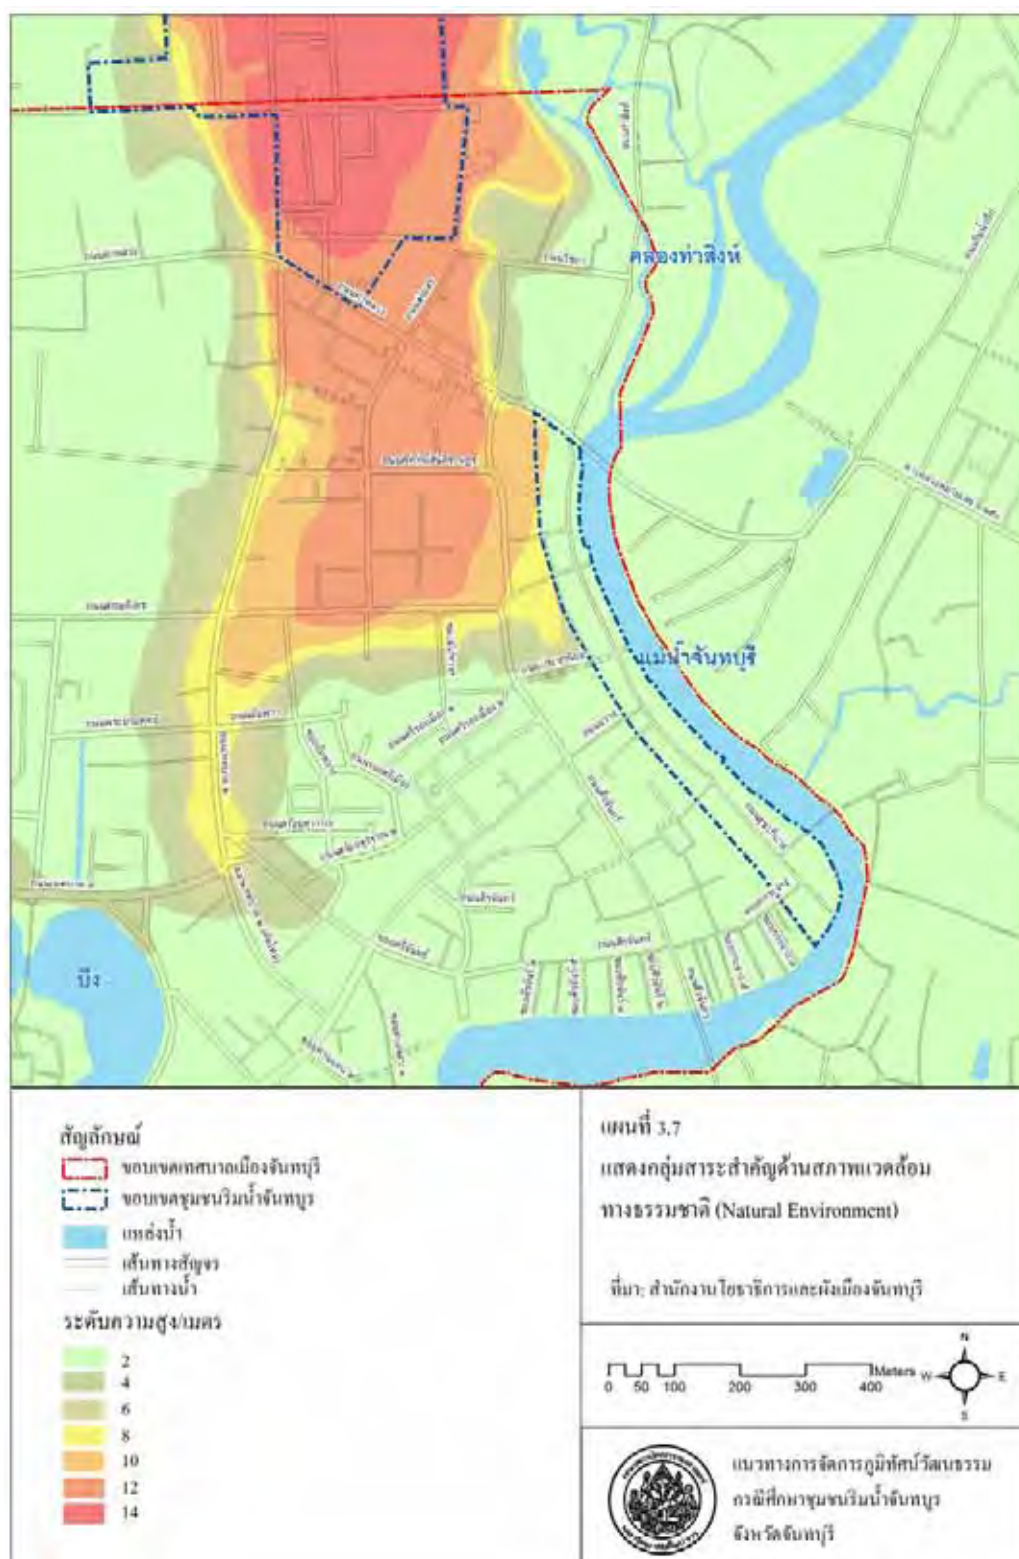
แผนที่ 5 แสดงกลุ่มสาระสำคัญด้านสภาพแวดล้อมทางธรรมชาติ (Natural Environment)  
(ปรับปรุงจากข้อมูล GIS สำนักงานโยธาธิการและผังเมืองจันทบุรี)

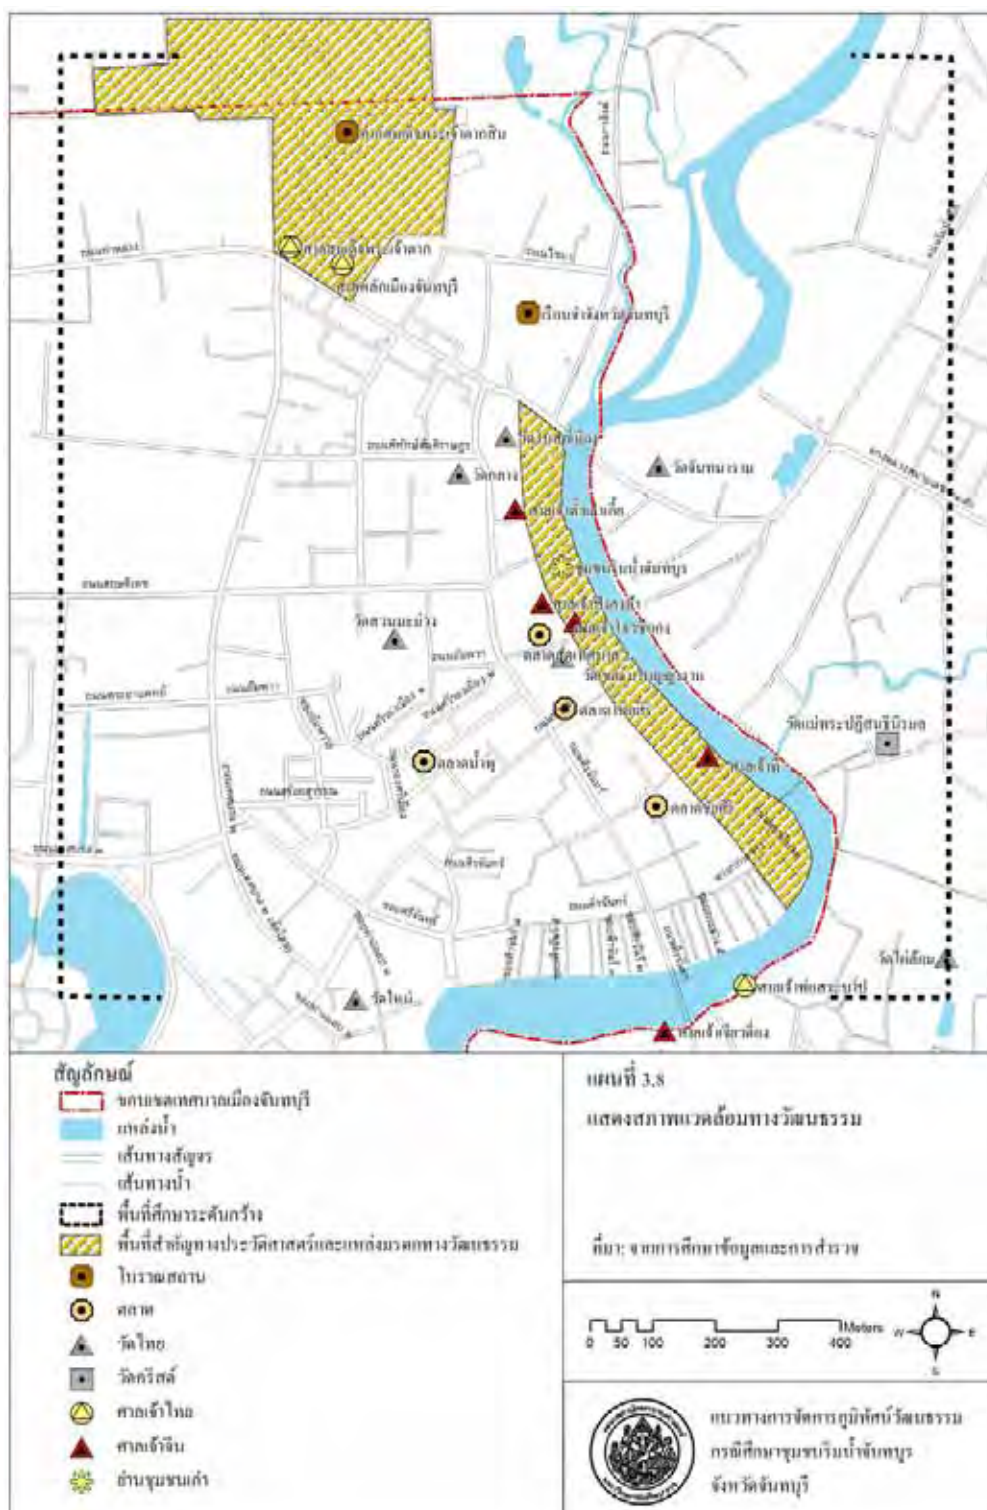
แผนที่ 6 แสดงสภาพแวดล้อมทางวัฒนธรรม

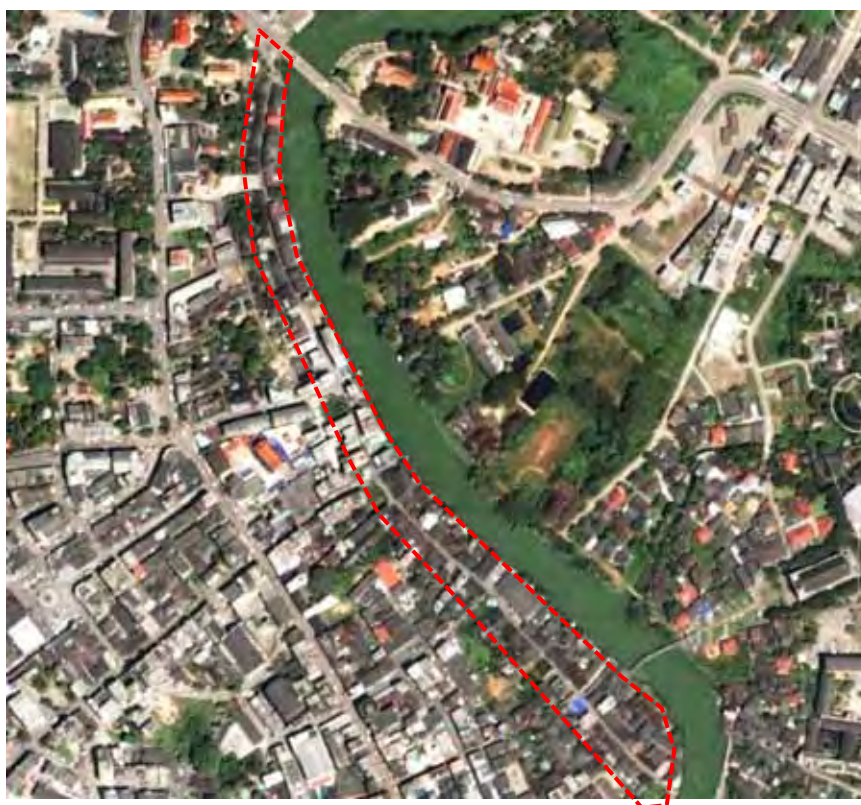
ภาพที่ 28 การกำหนดขอบเขตพื้นที่สำรวจ

ในขั้นตอนนี้การดำเนินงานมีสองส่วนได้แก่ การกำหนดขอบเขตชุมชนเพื่อใช้ในการสำรวจและการจัดทำแผนที่ตำแหน่งอาคารภายในชุมชนพื้นที่กรณีศึกษา การกำหนดขอบเขตชุมชนเพื่อใช้ในการสำรวจและการจัดทำแผนที่ตำแหน่งอาคารภายในชุมชนที่จะสำรวจนั้นจากการสอบถามกรรมการชุมชนริมน้ำจันทบุรีจึงทำให้ทราบขอบเขตของชุมชนคือ เฉพาะอาคารบ้านเรือนที่อยู่สองฝั่งถนนสุขาภิบาลโดยมีความยาวประมาณ 1 กิโลเมตร ลักษณะยาวไปตามริมแม่น้ำและถนนสุขาภิบาลจากสะพานวัดจันทนารามไปจนถึงซอยตรอกกระเจ่าง เนื่องจาก ยังขาดข้อมูลในรายละเอียดของระดับชุมชน ดังนั้นจึงต้องทำการนำเข้าสู่ข้อมูลเพิ่มเติม เช่นตำแหน่งอาคารที่ถูกต้องพื้นที่ว่างภายในชุมชนหรือข้อมูลในด้านอื่นที่จำเป็น โดยอ้างอิงตำแหน่งและขนาดจากภาพถ่ายดาวเทียม (Google Earth 2550.) และเดินสำรวจและทำการรังวัดในบางจุดเพื่อใช้ในการอ้างอิงขนาดที่ถูกต้องและใกล้เคียงมากที่สุด ซึ่งขอบเขตพื้นที่ในการสำรวจและแผนที่ชุมชนมีดังนี้

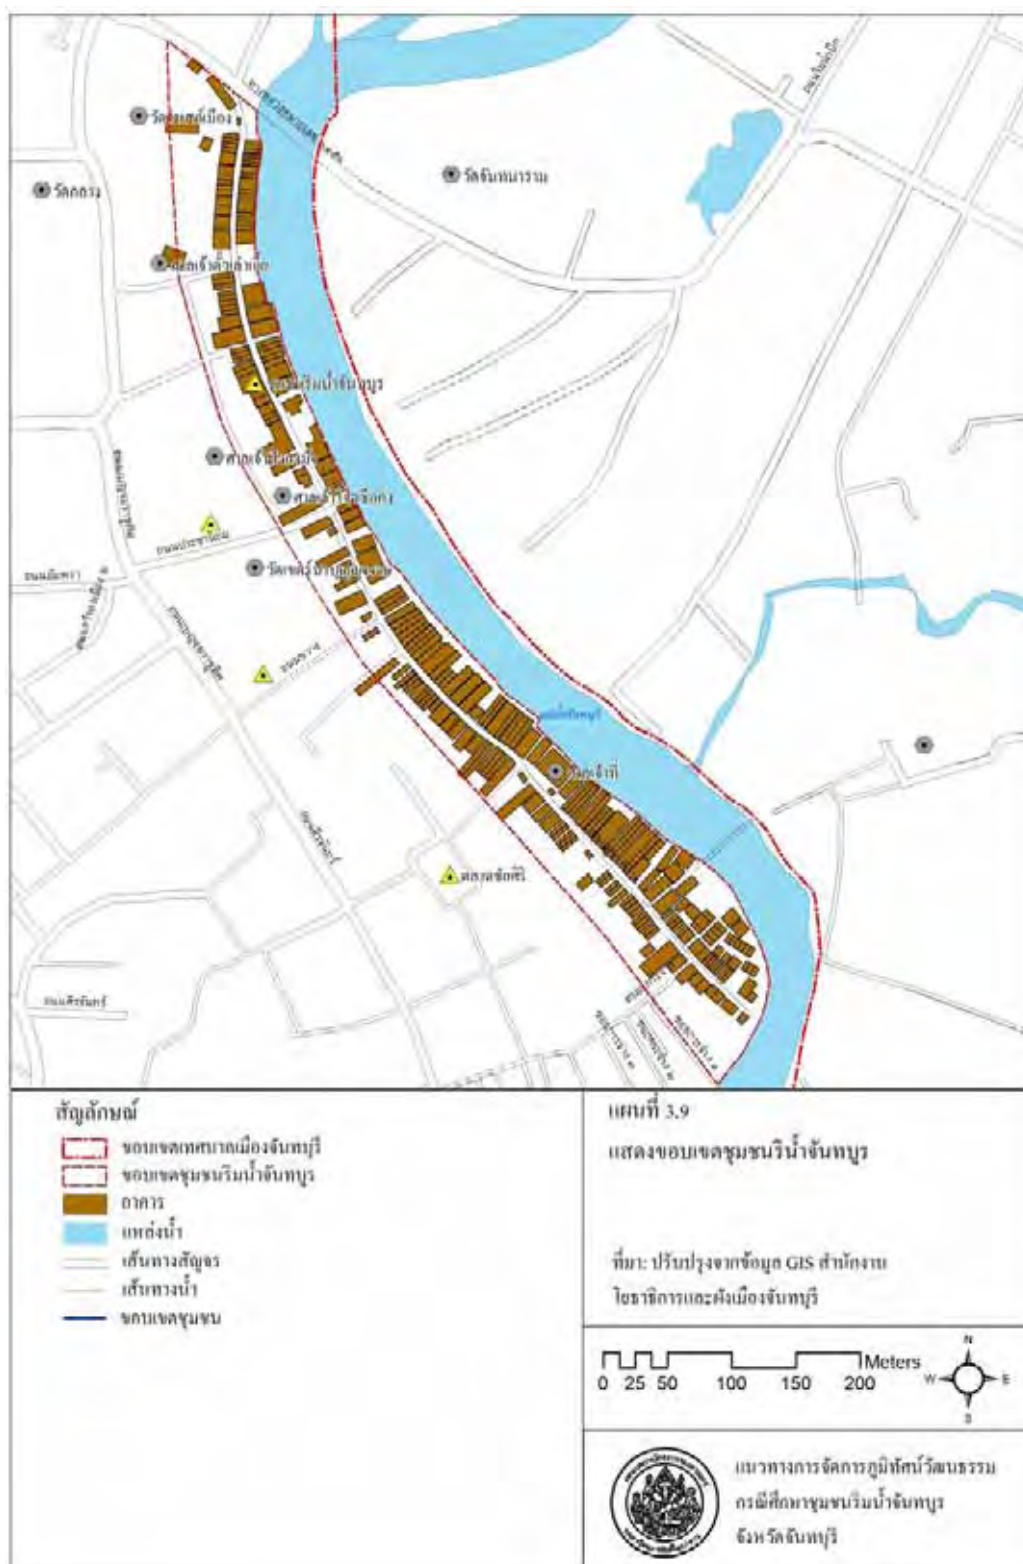
แผนที่ 7 แสดงขอบเขตพื้นที่ศึกษา ชุมชนริมน้ำจันทบูร
