แนวทางการจัดการภูมิทัศน์วัฒนธรรม : กรณีศึกษาชุมชนริมน้ำจันทบูร จังหวัดจันทบุรี

**CULTURAL LANDSCAPE MANAGEMENT : A CASE STUDY OF CHANTHABOON  
COMMUNITY, CHANTHABURI**

**An Independent Study Submitted in Partial Fulfillment of the Requirements for the Degree**

**MASTER OF LANDSCAPE ARCHITECTURE**

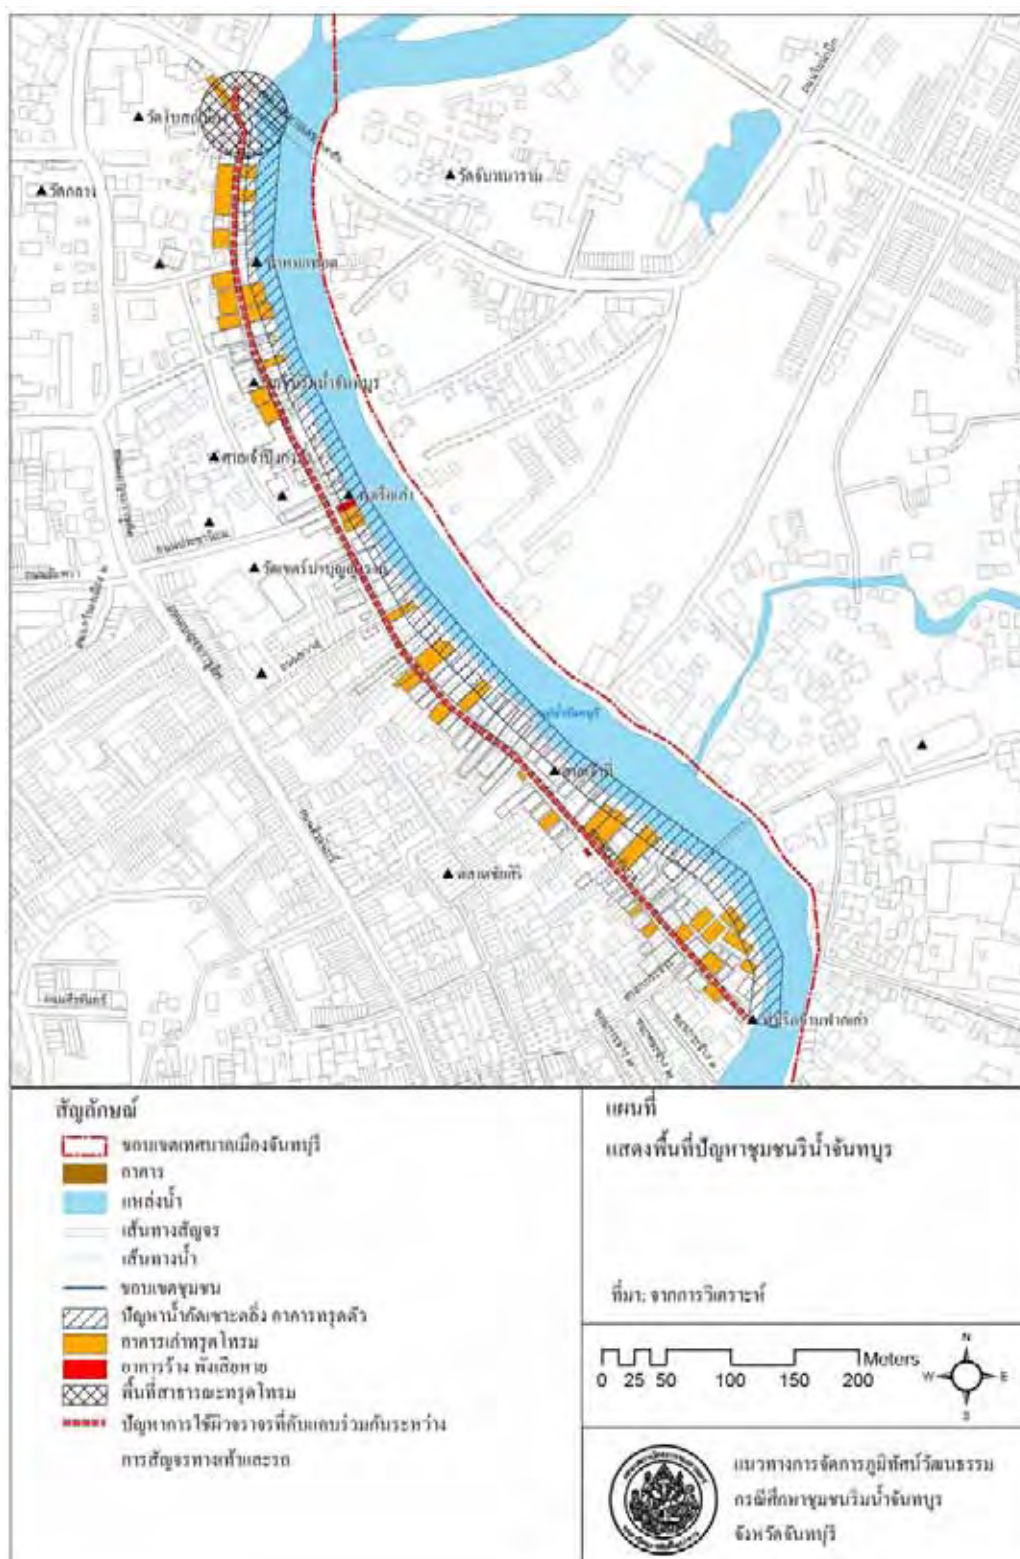
แผนที่ 8 แสดงพื้นที่ปัญหาชุมชนริมแม่น้ำจันทบุรี

2.2.4 พื้นที่สาธารณะมีสภาพรกร้างและทรุดโทรมเกิดทัศนียภาพที่ไม่สวยงามไม่สะดวกในการเข้าใช้งาน ในที่นี้คือพื้นที่ว่างตรงบริเวณทางเข้าชุมชนติดกับถนนท่าหลวงและสะพานวัดจันทนารามซึ่งอยู่ในความรับผิดชอบของทางเทศบาลและเคยทำการปรับปรุงทัศนียภาพมาแล้ว แต่เนื่องจากขาดงบประมาณในการดูแลรักษาจึงถูกปล่อยให้รกร้าง กำแพงกันดินของวัดโบสถ์ชำรุดเกิดการพังทลายของหน้าดินลงมาปัจจุบันห้องน้ำสาธารณะถูกใช้เป็นร้านเย็บผ้าของเอกชน

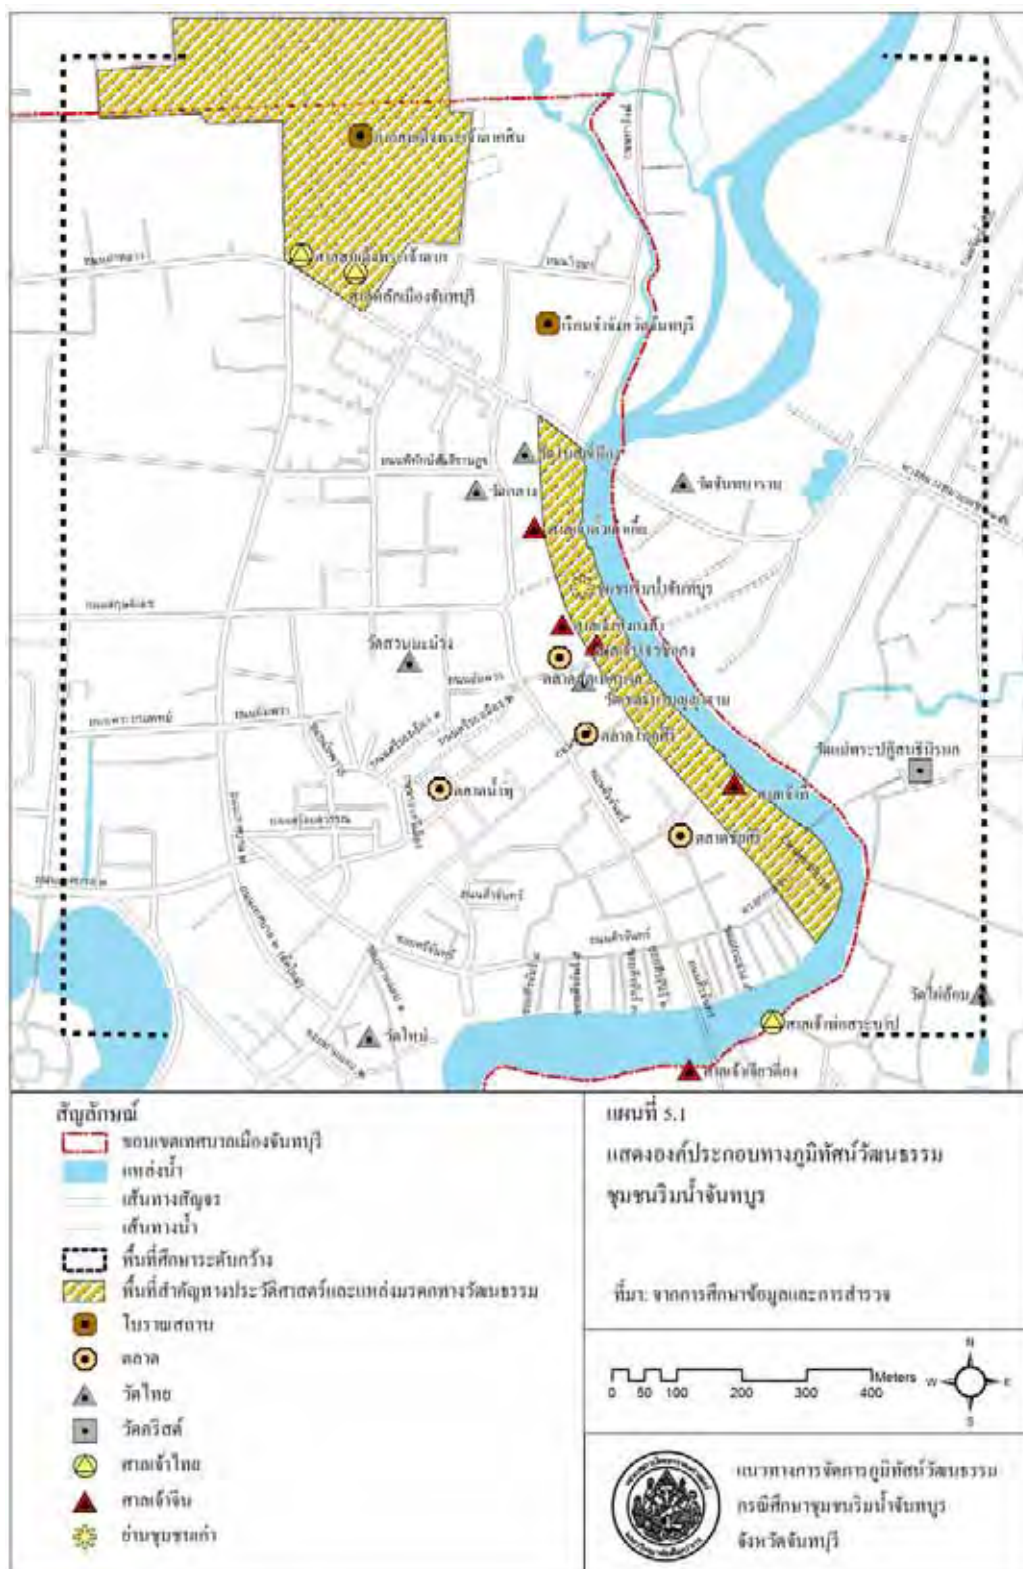
แผนที่ 9 แสดงองค์ประกอบทางภูมิทัศน์วัฒนธรรมชุมชนริมน้ำจันทบูร  
(ปรับปรุงจากข้อมูล GIS สำนักงานโยธาธิการและผังเมืองจันทบุรี)

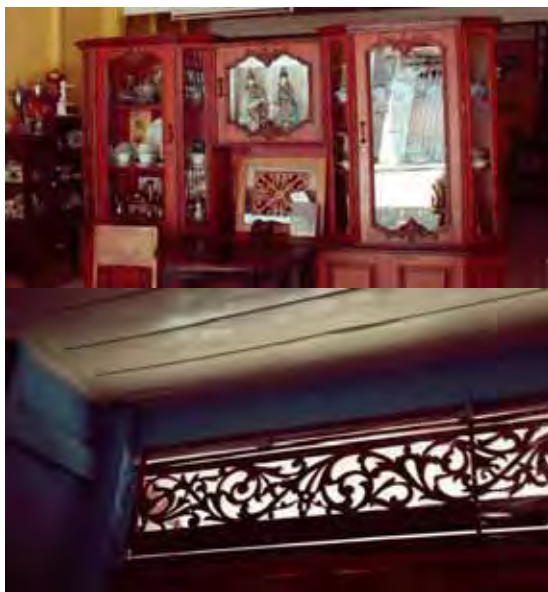
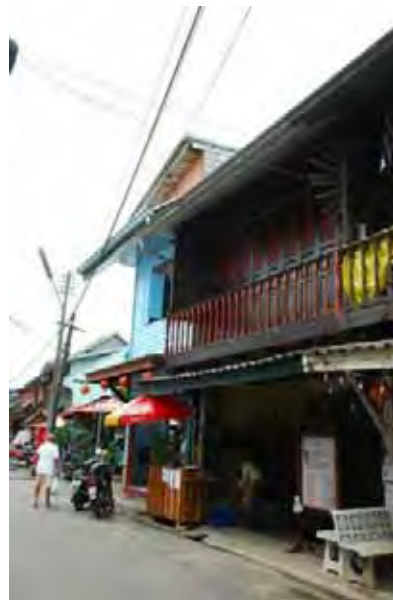
ภาพที่ 30 บ้านโกคบาลร้านค้าขายผ้าที่เคยอยู่ในอาณาเขตของฝรั่งเศส

บ้านโกคบาลเป็นบ้านไม้ตะเคียนทั้งหลัง ลักษณะสถาปัตยกรรมเป็นแบบจีนแบ่งเป็น 3 เรือน สภาพบ้านในปัจจุบันส่วนใหญ่ยังคงอยู่ในลักษณะเดิม มีการเปลี่ยนแปลงปรับปรุงบ้างเป็นบางส่วนเนื่องจากประสบภัยน้ำท่วมเป็นประจำ และปรับปรุงตามความจำเป็นบางอย่าง ได้แก่ เปลี่ยนพื้นบ้าน ทาสีตกแต่งบ้าน และปรับสภาพพื้นที่ใช้สอยภายในบ้าน บ้านโกคบาลในอดีตส่วนใหญ่อยู่ในความปกครองดูแลของ คุณย่าทวด ถิน โกคบาล เนื่องจากคุณปู่ทวดถึงแก่กรรมตั้งแต่คุณย่าทวดอายุเพียง 25 ปี คุณย่าทวดถิน โกคบาล ดำรงชีวิตอยู่ตั้งแต่ พ.ศ. 2419 – 2517 รวมสิริอายุ 98 ปี นับเป็นหญิงแกร่งที่ดำรงชีวิตได้ถึง 5 แผ่นดิน ตั้งแต่สมัยรัชกาลที่ 5 – 9 แห่งราชวงศ์จักรี มีลูกหลานสืบทอดถึงปัจจุบันรวม 5 รุ่น บ้านโกคบาลสมัยคุณย่าทวด ดำรงชีพด้วยการค้าขายโดยนำผ้าและเครื่องนุ่งห่มจากกรุงเทพ ฯ ขนส่งทางเรือมาขายที่จันทบุรี และนำของป่ารวมทั้งสมุนไพรจากจันทบุรีไปขายที่กรุงเทพ ฯ รวมทั้งค้าขายเสือซึ่งทอดโดยชาวญวนที่อาศัยอยู่บริเวณวัดโรมันคาทอลิก จันทบุรี การค้าขายผ้าในสมัยนั้นซึ่งเป็นช่วงระยะเวลาที่ฝรั่งเศสยึดจันทบุรีนานถึง 11 ปี (ร.ศ. 112 – 123 หรือ พ.ศ. 2436 – 2447) ถือว่าเป็นสินค้าควบคุมโดยกงสุลฝรั่งเศส ร้านค้าขายผ้าต้องอยู่ในอาณาเขตของฝรั่งเศส โดยฝรั่งเศสออกเอกสารรับรองให้ว่าเป็นคนในบังคับของฝรั่งเศส ซึ่งบ้านโกคบาลยังคงเก็บรักษาเอกสารฉบับนี้ไว้ให้เป็นประวัติศาสตร์ตอนหนึ่ง ของจังหวัดจันทบุรี

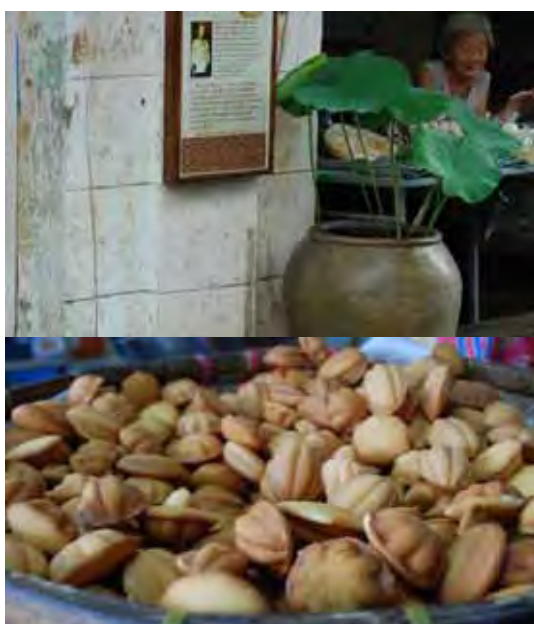
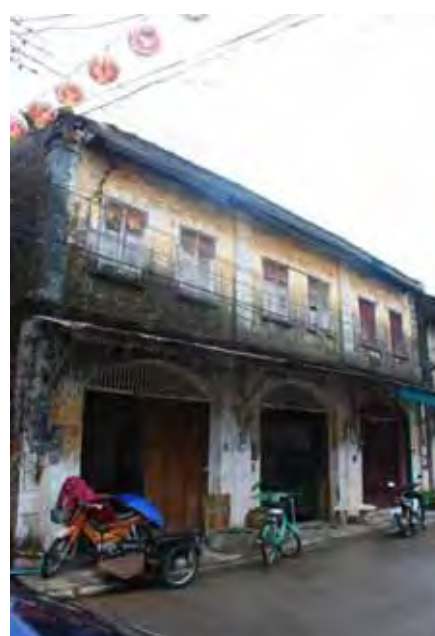
ภาพที่ 31 บ้านขุนนรพาสผล (ร้านขนมไข่ป่าไผ่)

บ้านขุนนรพาสผล บ้านเลขที่ ๕๐ ถนนสุขาภิบาล เป็นบ้านตึกทรงยุโรปเก่าแก่อายุกว่า ๑๐๐ ปี เดิมมี ๒ หลัง ด้านหน้าเป็นตึกทรงยุโรป ด้านหลังเป็นเรือนไม้ทรงไทยติดแม่น้ำจันทบุรี ปัจจุบันมีการเปลี่ยนแปลงรูปทรงไปบ้างแล้วตามความจำเป็น ในอดีตบ้านนี้เป็นโรงพิมพ์ชื่อว่า พานิชเจริญศรี มีหลักฐานเป็นหนังสือโบราณ ระบุปีที่พิมพ์ชัดเจนใน ร.ศ. 120 (พ.ศ. 2444) ต่อมา ประมาณปี พ.ศ. 2478 ขุนนรพาสผล ได้ซื้อบ้านหลังนี้เป็นที่อยู่อาศัยมาจนถึงรุ่นลูกหลาน ปัจจุบันลูกหลานประกอบอาชีพขายขนมไข่ที่มีชื่อเสียงแห่งหนึ่งในเมือง จันทบุรี นิยมเรียกกันว่า “ขนมไข่ป่าไผ่” ขุนนรพาสผล เดิมชื่อ นายเหลื่อม ศิริพงษ์ เกิดเมื่อ พ.ศ. 2428 (จ.ศ. 1247) เป็นชาว จันทบุรี โดยแท้ เริ่มเรียนหนังสือที่วัดโบสถ์ มีอาชีพรับราชการ เคยดำรงตำแหน่งปลัดซ้ายและปลัดขวา อำเภอต่าง ๆ ในเมืองจันทบุรี และเมืองระยอง ตำแหน่งสุดท้ายเป็น นายอำเภอเกล่งระยอง ใน พ.ศ. 2465 และใน พ.ศ. 2466 ได้รับพระราชทานบรรดาศักดิ์สัญญาบัตรเป็นขุนนรพาสผล ถือศักดินา 800 ไร่ ปัจจุบันสิ่งที่มีคุณค่าเป็นความภาคภูมิใจของลูกหลาน ก็คือ รูปทรงตึกแบบยุโรป ลวดลายพื้นกระเบื้องดินเผาสีน้ำตาลสวยงาม ช่องลมไม้ฉลุลวดลายเก๋าคอกไม้ ตู้ไม้โบราณ รวมทั้งสิ่งของเครื่องใช้ต่าง ๆ ในอดีต และสิ่งสำคัญยิ่งคือ หนังสือโบราณสมัย ร.ศ. 120 จากโรงพิมพ์ พานิชเจริญศรี ทะเบียนประวัติขุนนรพาสผล ตำรายาโบราณ และเอกสารโบราณบางอย่างที่หายาก

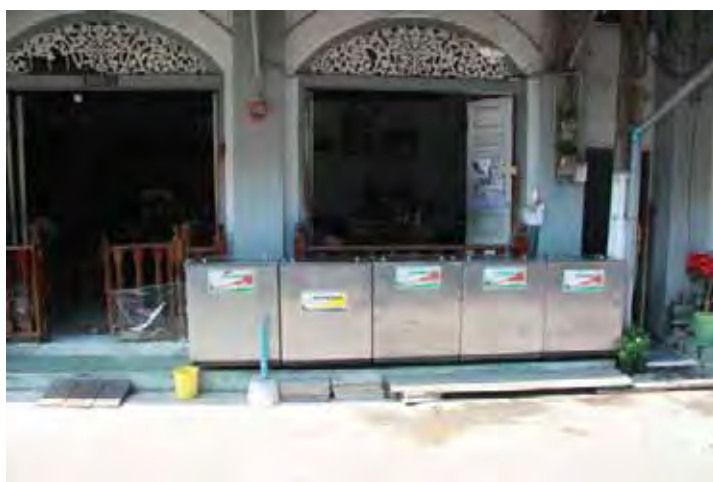
ภาพที่ 32 ร้านไอศกรีมตราจรวด

ร้านไอศกรีมตราจรวด เป็นอาคารปูนผสมไม้สองชั้น ด้านหน้ารูปทรงตึกเป็นแบบยุโรป อายุของบ้านประมาณ 100 ปีเศษ จัดทำเป็นโรงงานไอศกรีมและบ้านพักอาศัย หน้าบ้านตั้งถังไอศกรีมหลากหลายรสจำหน่ายแก่คนทั่วไป ในอดีตบ้านนี้เป็นของตระกูลหลวงราชไมตรีและแบ่งให้เช่า ประมาณปี 2502 ปากับ แม่ของลุงแซ หรือคุณปัดโชติ กตัญญกุล ได้มาเช่า 1 ห้อง เพื่ออยู่อาศัยและทำโรงงานไอศกรีมตราจรวดด้วยเครื่องจักรเป็นแห่งแรกของ เมืองจันทบุรี หลังจากที่ลุงแซเรียนจบชั้น ม.8 ที่โรงเรียนสวนกุหลาบ ได้กลับมาช่วยครอบครัวผลิตไอศกรีมตราจรวด กิจการเจริญรุ่งเรืองมาก สามารถส่งน้อง ๆ ไปศึกษาต่อในต่างประเทศ และซื้อบ้านเป็นของตนเองรวมทั้งขยายบ้านจาก 1 ห้อง เป็น 5 ห้อง ดังเช่นปัจจุบัน ในอดีตไอศกรีมตราจรวดขายดีมาก เพราะเป็นไอศกรีมที่มีถึง 7 รส ให้เลือก และมีหลายชนิด ทั้งไอศกรีมแท่ง ไอศกรีมตัด ไอศกรีมกะทิสด ไอศกรีมแท่งรูปทรงและขนาดต่าง ๆ บรรจุอยู่ในกระติกแก้วกลมหลากสี ราคาแท่งละหนึ่งสลึง โดยวางจำหน่ายที่หน้าบ้านและส่งร้านค้าทั่วไปด้วยรถจักรยานยนต์ดัดแปลงด้านท้ายรถให้บรรทุกกระติกไอศกรีมได้คราวละมาก ๆ รวมทั้งมีลูกค้ามารับไปจำหน่ายด้วย ทำให้เป็นที่รู้จักกันแพร่หลายทั้งจังหวัด นอกจากนี้ลุงแซยังมีความสามารถพิเศษในการซ่อมเครื่องจักรและตู้ไอศกรีมได้ ด้วย ต่อมาจึงได้เพิ่มกิจการเป็นประดิษฐ์ตู้เย็นใส่ไอศกรีมและนำไปวางขายตามสถานที่ต่าง ๆ เช่น โรงเรียน ร้านค้า ซึ่งลุงแซได้มอบกิจการตู้เย็นให้บุตรชายเป็นผู้ดูแล ปัจจุบันโรงงานไอศกรีมตราจรวดได้ผลิตไอศกรีมในรูปแบบที่หลากหลายมากขึ้น แต่ยังคงผลิตไอศกรีมชนิดดั้งเดิมอยู่เพื่อที่จะรักษาเอกลักษณ์ รูปแบบ และรสชาติของไอศกรีม แบบดั้งเดิมไว้ต่อไป

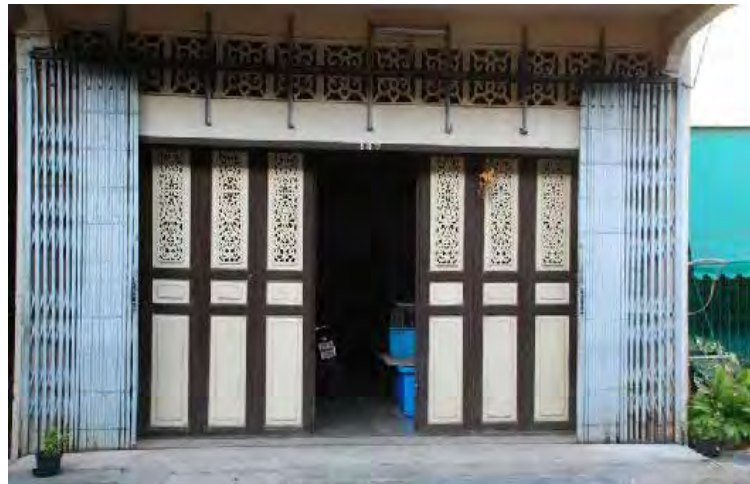
ภาพที่ 34 ร้านปลา ริมน้ำ

ร้านปลา รีมน้ำ ตั้งอยู่เลขที่ 137 เป็นของนายวิเชียร และนางยงลักษณ์ ประสงค์ธรรม เชื้อสายจีนและเวียดนาม ถือได้ว่าเป็นร้านปลาสดงามร้านแรกของเมืองจันทบุรี ปี พ.ศ. 2499 ได้เริ่มก่อสร้างบ้านเป็นอาคารปูนผสมไม้ชั้นบน โดยนำบานประตูซึ่งมีลวดลายสลักงดงาม อายุร่วม 100 ปี จากบ้านเก่าของญาติมาติดตั้งทั้งชั้นบนและชั้นล่าง และในปี พ.ศ. 2504 เปิดบ้านเป็นโรงกลึง ร้านปลา รีมน้ำเริ่มดำเนินธุรกิจในปี พ.ศ. 2510 โดยหาปลาพื้นเมืองในจังหวัด ซึ่งชาวบ้านจะจับมาขายให้ เช่น ปลาพระร่วง ปลากระต๊อ ปลาปักเป้า แล้วทางร้านรวบรวม ส่งขายถึงปลาที่ตลาดนัดสนามหลวง กรุงเทพฯ และนำปลาสดงามจากตลาดนัดสนามหลวงมาขายที่
