แนวทางการออกแบบสิ่งอำนวยความสะดวกและสภาพแวดล้อมทางกายภาพ
เพื่อส่งเสริมการท่องเที่ยวสำหรับผู้สูงอายุและพิการ ตลาดน้ำตลิ่งชัน
Design Guidelines for Facilities and the Physical Environment
to Enhance Tourism of Disabled and Elderly Tourists
at the Taling Chan Floating Market

Surachat Sinworn* and Nuttabodee Viriyawattana
Faculty of Science and Technology, Suan Dusit University

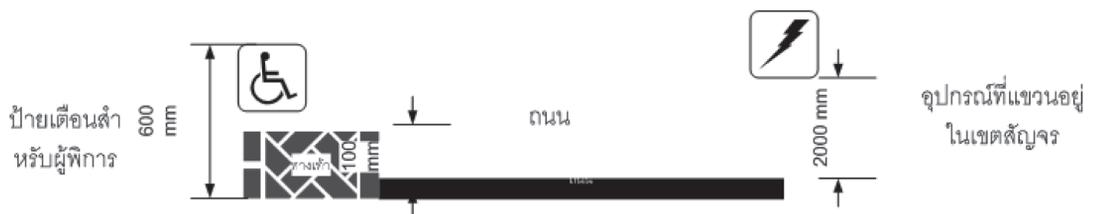
ภาพที่ 1 การออกแบบเส้นทางสัญจรของผู้มีความผิดปกติทางสายตา

2.1 สิ่งที่เป็นอุปสรรคต่อผู้พิการ ที่จำเป็นต้องอยู่ในเขตทางสัญจร ควรมีลักษณะต่อไปนี้ เพื่อให้ผู้ที่มีความผิดปกติทางสายตาใช้ไม้เท้าสำรวจได้ง่าย

- มีรูปร่างตรงและลักษณะเป็นแท่นยกขึ้นจากระดับพื้น 100 มม.

- แผ่นพื้นผิวต่างสัมผัสสลับรอบๆ สิ่งที่เป็นอุปสรรคต่อผู้พิการ ควรเริ่มเตือนก่อนถึงสิ่งที่เป็นอุปสรรคต่อผู้พิการอย่างน้อย 600 มม.

- อุปกรณ์ที่แขวนอยู่ในเขตทางสัญจร ให้แขวนสูงจากพื้นไม่ต่ำกว่า 2,000 มม.

- ในกรณีสิ่งที่เป็นอุปสรรคต่อผู้พิการ ที่สูงจากระดับพื้นไม่เกิน 2,000 มม. แต่จำเป็นต้องยื่นล้ำเข้ามาในเขตทางสัญจร สามารถยื่นล้ำได้ไม่เกิน 100 มม.

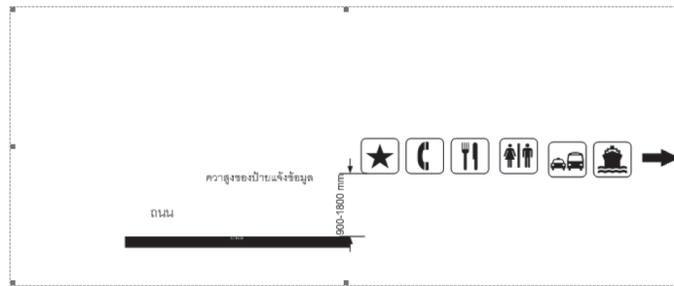
ภาพที่ 3 ตำแหน่งความสูงของป้ายแจ้งเตือนข้อมูลและแผนที่

3.4.1 แผ่นป้ายแจ้งข้อมูล และแผนที่ตามทางเข้าอาคารและถนน ควรตั้งอยู่ในระดับระหว่าง 900 ถึง 1,800 มม. วัดจากพื้นถึงตำแหน่งขอบล่างของป้าย

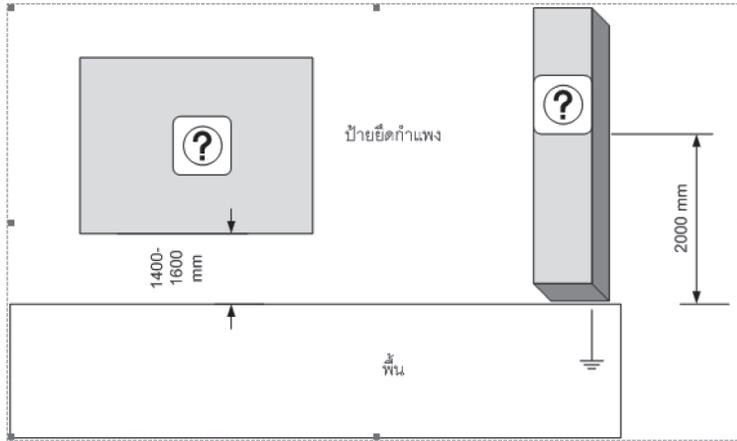
ภาพที่ 4 การออกแบบตำแหน่งความสูงของป้ายของแบบติดผนังและเสา

- ยึดกับกำแพง เช่น ป้ายเลขที่ห้อง ควรจะมีตำแหน่งอยู่ตรงกลางและมีระดับความสูงระหว่าง 1,400 มม. ถึง 1,600 มม. จากระดับพื้น

- ยึดกับเสาโดยมีความสูงจากพื้นถึงขอบล่างของป้าย อย่างน้อย 2,000 มม.

- แขนง เช่น ป้ายโฆษณา ควรจะสูงอย่างน้อย 2,000 มม. จากระดับพื้น

3.5.3 เครื่องหมายที่มีขนาดใหญ่ หรือ สูง ควรเอียงป้ายให้มองเห็นได้จากระดับผู้ใช้

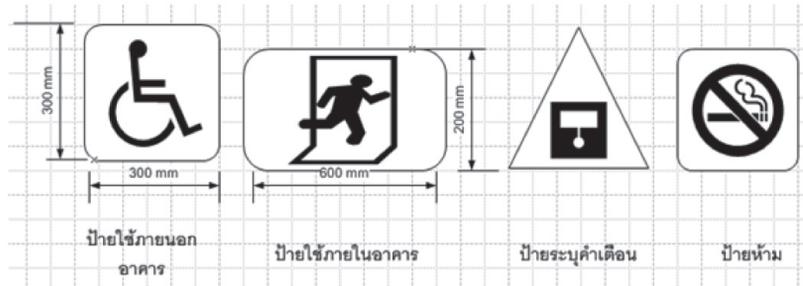
ภาพที่ 5 การออกแบบขนาดและรูปร่างของแผ่นป้าย

- 3.6.1 ป้ายสี่เหลี่ยมจัตุรัสภายนอกอาคาร มีขนาดอย่างน้อย 300 X 300 มม.
- 3.6.2 ป้ายรูปสี่เหลี่ยมผืนผ้า ที่ใช้ภายนอกอาคารมีขนาดอย่างน้อย 200 X 600 มม.
- 3.6.3 แผ่นป้ายแจ้งข้อมูลควรมีรูปร่างเป็นสี่เหลี่ยม
- 3.6.4 ป้ายที่ระบุค่าเตือนต่างๆ ควรมีรูปร่างเป็นสามเหลี่ยม
- 3.6.5 ป้ายห้ามต่างๆ ควรเป็นวงกลม

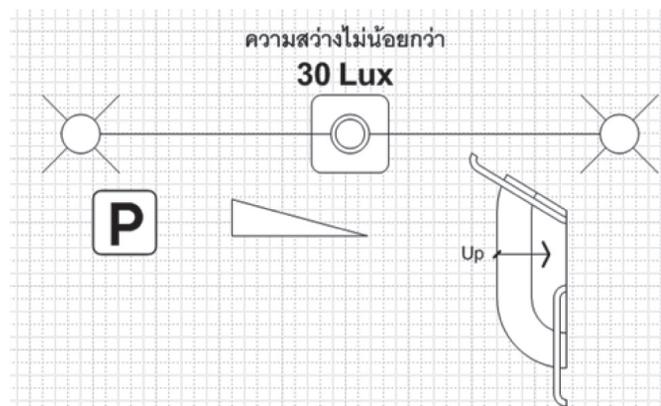
ภาพที่ 6 การออกแบบเสาและเสาไฟ

4.1.1 เสาที่อยู่ในบริเวณทางสัญจรให้มีแถบสีที่ติดกับตัวเสา ยาวอย่างน้อย 300 มม.

4.1.2 ตำแหน่งที่ติดตั้งบนตัวเสา ให้มีความสูงจากระดับพื้นทางสัญจร ระหว่าง 1,400 – 1,600 มม.

- สำหรับทางเข้าพื้นที่ภายนอกอาคาร ให้มีความสว่างโดยทั่วพื้นที่อย่างน้อย 100 ลักซ์ หรือ 9.4 ฟุต-แคนเดิล

- สำหรับพื้นที่ภายนอกอาคารอื่นๆ เช่น ทางสัญจรทั่วไปทางลาด บันได ที่จอดรถ เป็นต้น ให้มีความสว่างโดยทั่วพื้นที่อย่างน้อย 30 ลักซ์หรือ 3 ฟุต-แคนเดิล

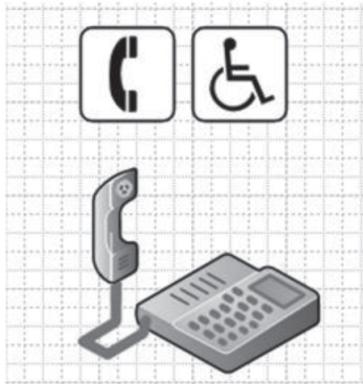
ภาพที่ 7 การออกแบบสัญลักษณ์โทรศัพท์สาธารณะสำหรับผู้พิการ

4.2.8 มีการติดตั้งป้ายบอกที่ตั้งโทรศัพท์สาธารณะสำหรับผู้พิการ

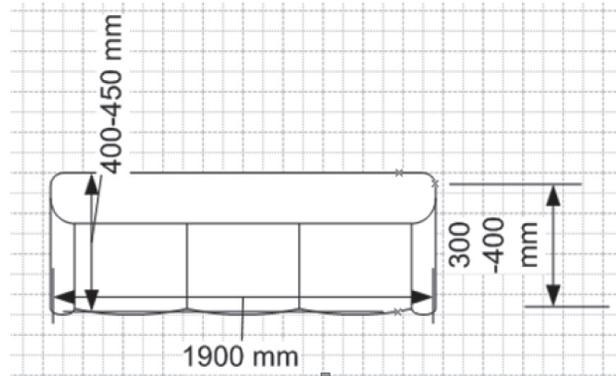
ภาพที่ 8 การออกแบบม้านั่งสำหรับคนพิการ

4.3.1 ความสูงของม้านั่ง คือ 400 – 450 มม. ความกว้างของม้านั่ง คือ 300 – 450 มม. ความยาวของม้านั่งสำหรับ 1 คน คือ 600 - 800 มม.

4.3.2 ม้านั่งควรมีพนักพิงและที่วางแขน ทั้งสองฝั่งของม้านั่ง

4.3.3 ระยะความสูงของพนักพิงที่แนะนำ คือ 450 มม. (ระยะความสูงของที่วางแขน จากพื้นที่นั่งที่เหมาะสม คือ 150 มม.)

4.3.4 ระยะร่นของตำแหน่งม้านั่งจากขอบทาง คือ 600 มม.

4.3.5 ควรมีที่ว่างด้านข้างสำหรับรถเข็นอย่างน้อย 1 ด้าน ระยะ 900 มม. และอีกด้านหนึ่งให้ระยะเว้นว่างอย่างน้อย 300 มม. การเลือกตำแหน่งม้านั่งระหว่างทางสัญจรให้พิจารณาตามความจำเป็น เช่น จุดพักคอย จุดที่มีการใช้งานสูงหรือที่ทุกระยะห่าง 10,000 – 20,000 มม.

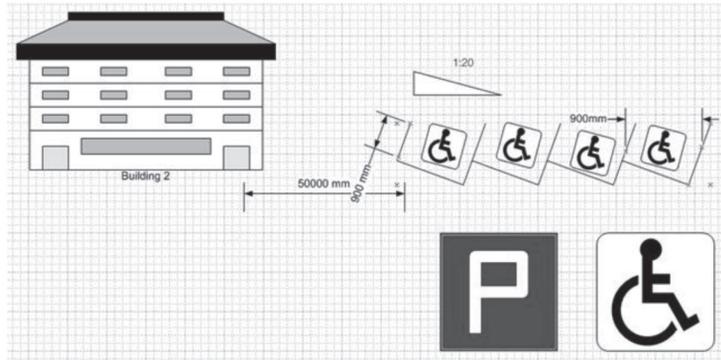
ภาพที่ 9 การออกแบบสำหรับนักท่องเที่ยวที่พิการและสูงอายุ

- 5.1.1 ให้จัดไว้ใกล้ทางเข้าออกอาคารให้มากที่สุด มีลักษณะไม่ขนานกับทางสัญจรของรถ
- 5.1.2 มีพื้นผิวเรียบ มีระดับเสมอกัน
- 5.1.3 ให้มีสัญลักษณ์รูปผู้พิการนั่งเก้าอี้ล้อบนพื้นที่จอดรถด้านที่ติดกับทางสัญจรรถ มีขนาดกว้างไม่น้อยกว่า 900 มม. และยาวไม่น้อยกว่า 900 มม. และมีป้ายขนาดกว้างไม่น้อยกว่า 300 มม. และยาวไม่น้อยกว่า 300 มม. ติดอยู่สูงจากพื้นไม่น้อยกว่า 2,000 มม. ในตำแหน่งที่ชัดเจน ในกรณีติดตั้งบนผนังอาจมีความสูงน้อยกว่าที่แนะนำ

- 5.1.4 ที่จอดรถสำหรับผู้พิการควรตั้งอยู่ในบริเวณที่ใกล้ตัวอาคารมากที่สุด ในระยะไม่เกิน 50,000 มม. และอยู่ฝั่งเดียวกับทางเข้าอาคาร ผู้ขับขีจะไม่ต้องข้ามฝั่งมายังตัวอาคาร

- 5.1.5 ที่จอดรถสำหรับผู้พิการควรอยู่ในลำดับแรก
- 5.1.6 เส้นทางจากลานจอดรถที่สำรองไว้สำหรับผู้พิการถึงตัวอาคาร ควรอยู่ในแนวราบ หรืออัตราความลาดเอียงไม่เกิน 1 : 20

- 5.1.7 เส้นทางจากช่องจอดรถสำหรับผู้พิการมาถึงตัวอาคารควรมีหลังคาคลุม
- 5.1.8 ช่องจอดรถที่สำรองไว้สำหรับผู้พิการควรทำเครื่องหมายให้ชัดเจนด้วยสีเหลือง และมีเครื่องหมายให้ชัดเจนที่ผนัง หรือทำป้ายซึ่งระบุไว้ชัดเจนว่าสำหรับผู้พิการเท่านั้น

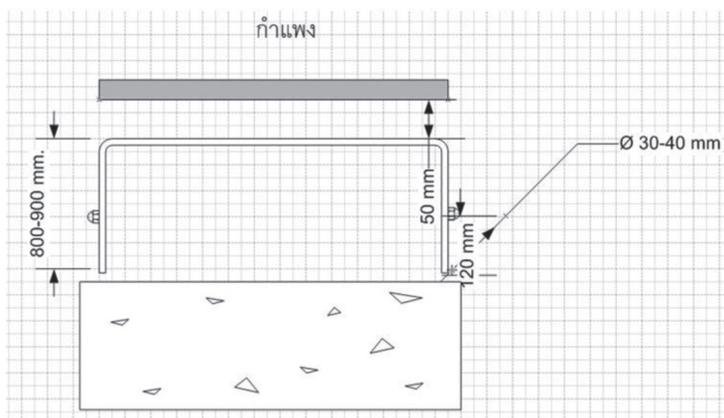
ภาพที่ 10 การออกแบบราวจับและขอบกันตกสำหรับนักท่องเที่ยวที่พิการและสูงอายุ

6.5.1 ทางลาดที่ยาวตั้งแต่ 2,500 มม. ขึ้นไป ต้องมีราวจับทั้งสองด้าน มีลักษณะ

- มีลักษณะกลม วัสดุเรียบ มั่นคงแข็งแรง ไม่เป็นอันตรายในการจับและไม่ลื่น
- มีเส้นผ่านศูนย์กลางระหว่าง 30 - 40 มม.
- สูงจากพื้นระหว่าง 800 - 900 มม.

6.5.2 ราวจับด้านที่อยู่ติดผนังให้มีระยะห่างจากผนังไม่น้อยกว่า 50 มม. มีความสูงจากจุดยึดไม่น้อยกว่า 120 มม. และผนังบริเวณราวจับต้องเป็นผนังเรียบ

6.5.4 ปลายราวจับให้ยื่นเลยจากจุดเริ่มต้น และจุดสิ้นสุดของทางลาด ไม่น้อยกว่า 300 มม.

- ราวจับทั้งสองฝั่งควรเป็นแบบ 2 ชั้นต่อเนื่องตั้งแต่จุดเริ่มต้นจนถึงจุดที่สิ้นสุดทางลาด (สำหรับทางลาดที่มีความยาวมากกว่า 2,000 มม.) ราวจับชั้นบนควรอยู่เหนือจากพื้นทางลาดชั้น 900 มม. และ 1,000 มม. ของจุดหยุดพักและสิ้นสุดทางลาด ส่วนราวจับชั้นที่สองควรอยู่เหนือพื้นทางลาดชั้น 650 มม. และ 700 มม. ของพื้นที่หยุดพัก และสิ้นสุดทางลาด ทางลาดชั้นควรมีราวจับยื่นออกมา 450 มม. (300 มม. เป็นอย่างน้อย) ที่จุดสิ้นสุดทางลาด

- ทางลาดด้านที่ไม่มีผนังกันให้ยกขอบสูงจากพื้นผิวทางลาดไม่น้อยกว่า 50 มม. และมีราวกันตก
