## ความเป็นมาและสภาพปัจจุบันของพื้นที่ศึกษา

### 4.1 ประวัติและความสำคัญของย่านแมนศรี

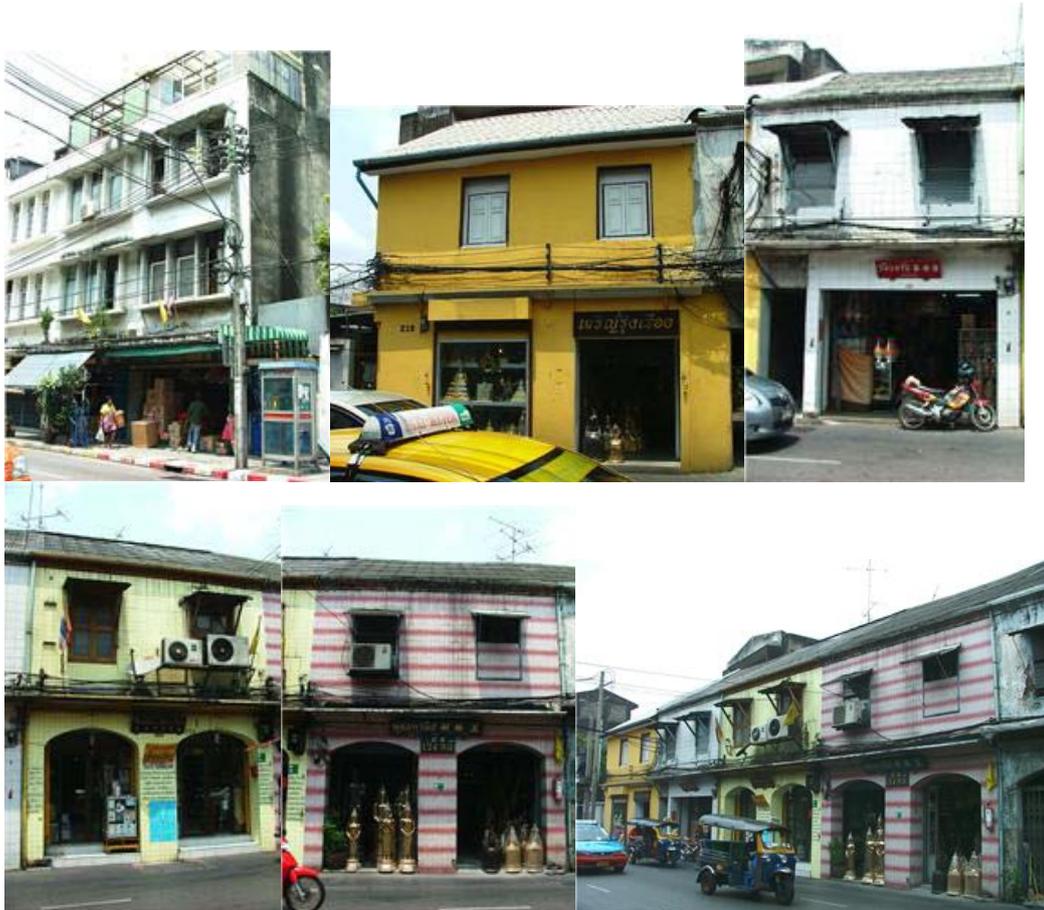
ภาพที่ 4.6

ภายหลังจากที่พระคลังข้างที่เก็บเงินค่าเช่าตึกแถวริมถนนบำรุงเมืองจนถึง พ.ศ. 2435 ได้เงินทั้งหมด 328,155 บาท 40 สตางค์ ซึ่งคຸ້ມกับทุนที่ก่อสร้างตึกแถวแล้ว กรมพระคลังข้างที่จึงได้ออกประกาศคืนตึกแถวริมถนนบำรุงเมืองแก่เจ้าของที่ดินเดิม จนกระทั่ง พ.ศ. 2473 เป็นระยะเวลา 38 ปี ปรากฏว่า ยังเหลือตึกแถวริมถนนบำรุงเมืองอยู่อีก 1 ห้องหรือ 2 คูหา ไม่มีผู้ไปขอรับคืน ซึ่งเจ้าพระยาศรีพิพัฒน์ (ม.ร.ว. มูล ดารากร) อธิบดีกรมพระคลังข้างที่จึงตั้งข้อสันนิษฐานว่าเจ้าของที่ดินเดิมคงเสียชีวิตและคงจะไม่มีผู้รับมรดก ต่อมาจึงขอพระบรมราชานุญาตจากพระบาทสมเด็จพระปกเกล้าเจ้าอยู่หัวโอนที่ดินตึกแถวริมถนนบำรุงเมือง พร้อมทั้งค่าเช่าตึกรายนี้ เข้าไว้ในพระคลังข้างที่ ตลอดทั้งเงินสดที่มีอยู่ 8,255 บาทและค่าเช่าที่เก็บได้ต่อไป (สยามพร ทองสารี, 2526, น. 41) ซึ่งต่อมาพระคลังข้างที่ได้โอนให้สำนักงานทรัพย์สินส่วนพระมหากษัตริย์ เมื่อครั้งเปลี่ยนแปลงการปกครอง พ.ศ.2475 ปัจจุบันตึกเหล่านี้มีทั้งหมด 6 ห้อง เป็นห้องแถว 2 ชั้น จำนวน 4 ห้อง และ

เป็นตึกแถว 4 ชั้น จำนวน 2 ห้อง ซึ่งตั้งอยู่ริมถนนบำรุงเมือง ช่วงบริเวณประตูสำราญราษฎร์ (ประตูผี) (ภาพที่ 4.6)

ตึกแถวริมถนนบำรุงเมืองที่สำนักงานทรัพย์สินรับโอนจากพระคลังข้างที่

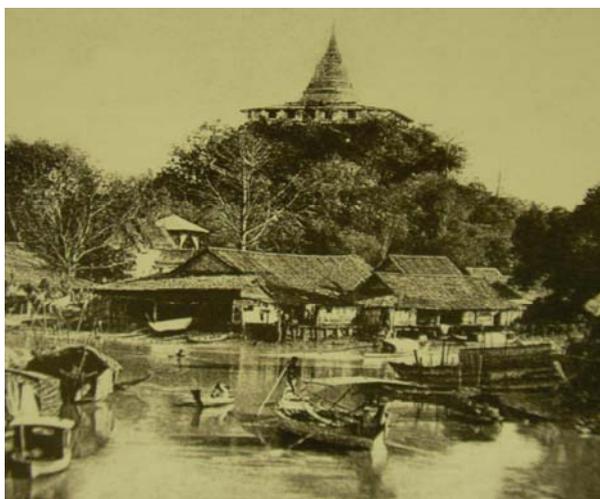
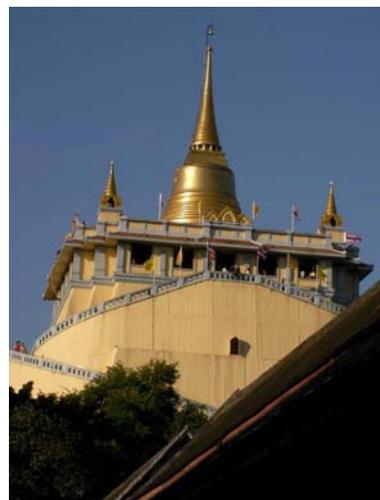
ภาพที่ 4.9

พระราชทานนามพระเจดีย์ที่สร้างว่า “พระเจดีย์ภูเขาทอง” แต่เนื่องจากที่บริเวณนั้นอยู่ใกล้ชายคลองเป็นที่ลุ่ม ไม่สามารถทาน้ำหนักพระเจดีย์ที่ก่อสร้างขึ้นได้จึงทรุดลงมาเรื่อย ๆ ในที่สุดการก่อสร้างก็ค้างอยู่เพียงแค่ฐานก่ออิฐ เมื่อเวลาผ่านไปต้นไม้ต้นหญ้าได้ขึ้นรกปกคลุมทั่วฐานพระเจดีย์ จนชาวบ้านมองดูน่าจะเป็นภูเขามากกว่าเป็นเจดีย์ จึงพากันเรียกว่า “ภูเขาทอง” ตั้งแต่นั้นมา พอถึงรัชกาลที่ 4 ในปี พ.ศ. 2406 พระบาทสมเด็จพระจอมเกล้าเจ้าอยู่หัวโปรดเกล้าฯ ได้ให้เจ้าพระยาศรีพิพัฒน์ (แพ บุนนาค) บุตรของสมเด็จพระยาบรมมหาพิชัยญาติ (ผู้เป็นแม่กองก่อสร้างภูเขาทองในสมัยรัชกาลที่ 3) เป็นแม่กองสร้างภูเขาทองขึ้นใหม่ โดยมีพระยาราชสงครามเป็นนายช่าง การก่อสร้างครั้งนี้ ได้เปลี่ยนพระเจดีย์องค์เดิมให้เป็นภูเขาที่มีฐานโดยรอบ 8 เส้น 20 วา สูง 1 เส้น 18 วา 2 ศอก มีพระเจดีย์อยู่บนยอดภูเขา มีบันไดเวียนขึ้นลงรอบภูเขา 2 ทาง บันไดขึ้นทางด้านทิศใต้มี 357 ขั้น บันไดลงทางด้านทิศเหนือมี 304 ขั้น และมีบันไดตรงทางด้านใต้ของภูเขาอีกทางหนึ่ง ต่อมาในปี พ.ศ. 2407 พระบาทสมเด็จพระเจ้าอยู่หัวได้เสด็จฯ โปรดเกล้าฯ ให้เปลี่ยนชื่อจาก “ภูเขาทอง” เป็น “บรมบรรพต” ตามชื่อพระเมรุบรมบรรพตที่ท้องสนามหลวง (เปลี่ยนชื่อเมื่อพ.ศ.2406) (เทพฐ ทับทอง, 2518, น. 81-83) ครั้นถึงรัชกาลที่ 5 พระบาทสมเด็จพระจุลจอมเกล้าเจ้าอยู่หัวโปรดเกล้าฯ ให้ทำการก่อสร้างภูเขาทองที่ยังค้างอยู่จนเสร็จ และให้อัญเชิญพระบรมสารีริกธาตุของพระพุทธเจ้าจากพระบรมมหาราชวังนำมาบรรจุไว้ในพระเจดีย์บนยอดภูเขาทองเมื่อปีพ.ศ.2420 ซึ่งบนยอดภูเขาทองแห่งนี้ รัฐบาลได้เคยนำเอาหูดไชเร็นหรือหูดสัญญาณป้องกันภัยทางอากาศขนาดใหญ่ขึ้นไปติดตั้งไว้เมื่อครั้งสมัยสงครามโลกครั้งที่ 2 ต่อมาในรัชกาลที่ 5 จอมพลเจ้าพระยาสุรศักดิ์มนตรี (เจิม แสง - ชูโต) เมื่อครั้งเป็นเจ้าหมื่นไวยวรนาถผู้บังคับการทหารหน้าได้ขึ้นไปสำรวจดูบนภูเขาเห็นว่า ภูเขาทองเป็นที่สูงสามารถมองลงมาเห็นเหตุการณ์ต่าง ๆ ได้ทุกทิศทุกทาง ตลอดจนเห็นแม่น้ำเจ้าพระยาได้ถนัดชัดเจนก็เลยคิดว่า ถ้าเกิดมีข้าศึกแย่งชิงเอาภูเขาทองไปได้ แล้วเอาปืนใหญ่ขึ้นมาตั้งยิงอยู่บนนั้น บ้านเมืองก็จะถูกทำลายลงโดยง่าย เจ้าหมื่นไวยวรนาถจึงขอพระบรมราชานุญาตสร้างเพิงพลรอบองค์พระเจดีย์ และสร้างเสาธงบอกเหตุ และจัดให้ทหารหน้าไปอยู่รักษาการณ์ 4 โหล แต่เหตุการณ์ที่เกิดขึ้นในสมัยนั้น ส่วนมากเป็นเหตุไฟไหม้ ภูเขาทองจึงกลายเป็นสถานที่บอกเหตุไฟไหม้ตั้งแต่นั้นมา (เทพฐ ทับทอง, 2518, น. 84-85)

พังลงมาสักวัน เพราะบางแห่งปูนได้แตกร้าวแยกออกจากกันแล้ว พระองค์จึงได้ทรงบอกบุญเรียไร  
ร่วมกับทางราชการจัดการซ่อมแซมภูเขาทอง และเมื่อสร้างเสร็จแล้ว ภูเขาทองมีลักษณะผิดไป  
จากแต่ก่อนที่ฉาบปูนล้น ๗ ตอนบนไม่มีต้นไม้อย่างที่เห็นอยู่ในเวลานี้ หลังจากทำการซ่อมแซม  
ใหม่แล้ว ภูเขาทองกลับสูงจากพื้นถึงยอดพระเจดีย์ 63.6 เมตร (1 เส้น 11 วา 3 ศอก 5 นิ้ว) วัดฐาน  
โดยรอบ 330 เมตร (8 เส้น 5 วา) และครั้งหลังสุดเมื่อปลาย พ.ศ. 2509 ภูเขาทองก็ได้รับการ  
ตกแต่งให้งดงามยิ่งขึ้น โดยรัฐบาลร่วมกับประชาชนที่มีจิตศรัทธา จัดการบูรณะพระเจดีย์บนยอดภูเขา  
ทอง ด้วยกระเบื้องโมเสคสีทองของอิตาลีเหลืองอร่ามกับจัดการปรับปรุงดาตฟ้า ตลอดจนตัวอาคาร  
ภูเขาทองด้วย สิ้นเงินค่าใช้จ่ายทั้งหมดประมาณ 2 ล้านบาท และขณะนี้ภูเขาทองก็ได้มีพระเจดีย์  
ทองสมนามว่า “ภูเขาทอง” แล้ว (เทพฐ ทับทอง, 2518, น. 86) ซึ่งปัจจุบันภูเขาทองแห่งนี้ยังคง  
ความเป็นทองเหลืองอร่าม (ภาพที่ 4.9) อีกทั้งยังเป็นสถานที่ท่องเที่ยวที่มีความสำคัญและเป็นที  
สักการะบูชาที่ประชาชนยังคงมากราบไหว้ รวมถึงการใช้เป็นจุดชมวิวความสวยงามใน

ภูเขาทองในอดีตและปัจจุบัน

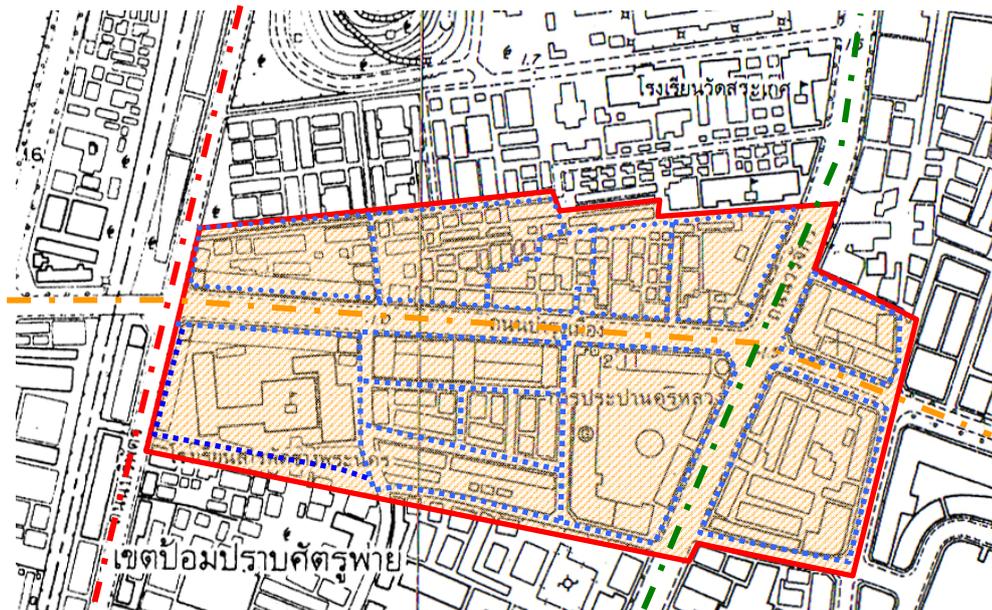
ภาพที่ 4.19  
การเชื่อมโยงในพื้นที่

2) การเชื่อมโยงในพื้นที่ ในพื้นที่ย่านแน่นครีมีการเชื่อมโยงระหว่างอาคารและถนน โดยสามารถแบ่งออกเป็นการสัญจรของรถ กับทางสัญจรของคนเดินเท้า ซึ่งการสัญจรของรถนั้น จะใช้ถนนบำรุงเมือง ถนนวรจักร ถนนจักรพรรดิพงษ์ และถนนบริพัตรเป็นหลัก ส่วนการสัญจร

ของคนเดินเท่านั้นจะใช้เส้นทางของฟุตบอลบาส ทรอก หรือชอยในชุมชน และระหว่างอาคารเป็นเส้นทางหลัก (ภาพที่ 4.19)

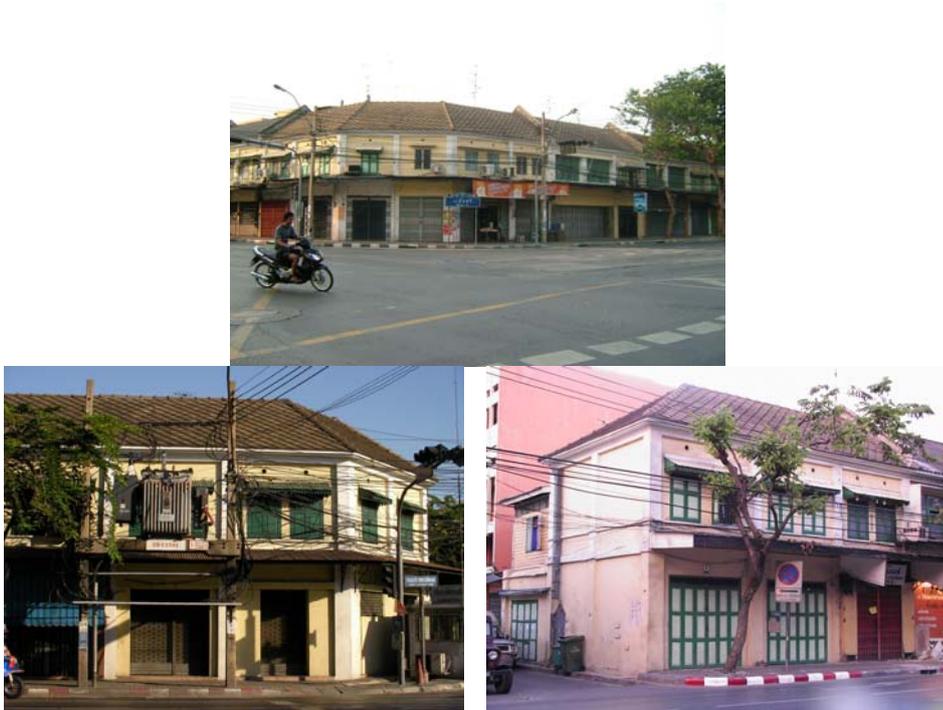
ภาพที่ 4.21  
ห้องแถว 2 ชั้น ในสมัยรัชกาลที่ 5

ลักษณะอาคารในบริเวณนี้ เป็นอาคารก่ออิฐถือปูนจำนวน 2 ชั้น (ภาพที่ 4.21) ก่อสร้างในสมัยรัชกาลที่ 5 มีลักษณะหลังคาทรงปั้นหยา มุงด้วยกระเบื้องว่าว ผนังเรียบไม่มีลวดลาย ชั้นล่างเป็นประตูของโค้ง ด้านบนประตูมีช่องลมเป็นลายไม้ฉลุ ส่วนชั้นบน มีหน้าต่างและกรอบหน้าต่างเป็นบานไม้ มีกันสาดบริเวณบนหน้าต่าง และที่กันสาดมีลายลูกไม้ฉลุลาย ก่อสร้างขึ้นภายหลังอาคารบนถนนบำรุงเมืองในเขตพระนคร ปัจจุบันมีการใช้งานเป็นที่พักอาศัยในชั้นบน ส่วนด้านล่างใช้เป็นร้านค้า และมีการต่อเติมชั้น 3 ขึ้นไป บางหลังต่อเติมคาดฟ้า บางหลังต่อเติมทั้งชั้น ทำให้ลักษณะอาคารดูไม่เป็นระเบียบ และทัศนียภาพไม่น่ามองเท่าที่ควร ซึ่งการต่อเติมนี้ เกิดขึ้นในภายหลัง โดยมีการปรับปรุงอาคารเดิมในสมัยรัชกาลที่ 7 (ภาพที่ 4.22) ลักษณะอาคารและตำแหน่งของอาคารเหล่านี้ จะเกาะกลุ่มอยู่ตามริมถนนดังกล่าวข้างต้น ซึ่งสามารถดูตำแหน่งและลักษณะอาคารในปัจจุบันได้ในภาพที่ 4.26 ซึ่งอาคารเหล่านี้ในปัจจุบันถึงจะมีการทาสีใหม่แล้ว แต่สภาพอาคารยังคงทรุดโทรมลงเรื่อย ๆ และบางหลังมีการเปลี่ยนแปลงรูปแบบทางสถาปัตยกรรมไปบ้าง โดยการเปลี่ยนประตู หน้าต่าง ต่อเติมชั้นอาคาร ติดเครื่องปรับอากาศ ป้ายโฆษณา ทำให้รูปแบบของอาคารเก่าที่มีคุณค่าทางการอนุรักษ์เสียไป รวมถึงทัศนียภาพที่ไม่น่ามอง เนื่องจากแต่ละอาคารต่อเติม มีการเปลี่ยนแปลงไม่เหมือนกัน ในอนาคตถ้าหากปล่อยทิ้งไว้เช่นนี้ รูปแบบอาคารเก่าในสมัยรัชกาลที่ 5 และรัชกาลที่ 7 คงสูญหายไป ในที่สุด
