บทที่ 6

สรุปผลการศึกษาวิจัยและข้อเสนอแนะ

6.2 แนวทางในการปรับปรุงและฟื้นฟูย่านแมนศิริ

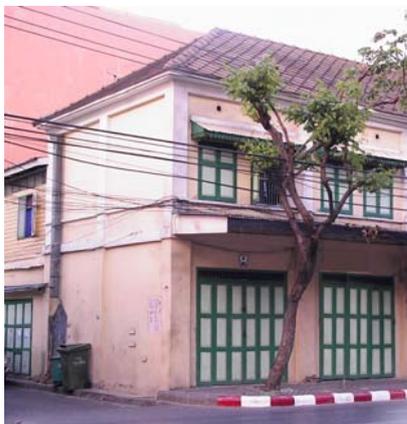
ภาพที่ 6.1

การปรับปรุงอาคาร 2 ชั้น บริเวณถนนบำรุงเมืองและถนนจักรพรรดิพงษ์

(1) อาคารตึกแถว 2 ชั้น สมัยรัชกาลที่ 5 ควรปรับปรุงในลักษณะการอนุรักษ์และฟื้นฟูให้เหมือนเมื่อสมัยเริ่มสร้าง โดยการปรับปรุงหลังคาให้เป็นรูปว่าวดั้งเดิม เปลี่ยนประตู หน้าต่าง ปูนปั้นที่ชำรุดให้เป็นตามรูปแบบเดิม (ภาพที่ 6.1)

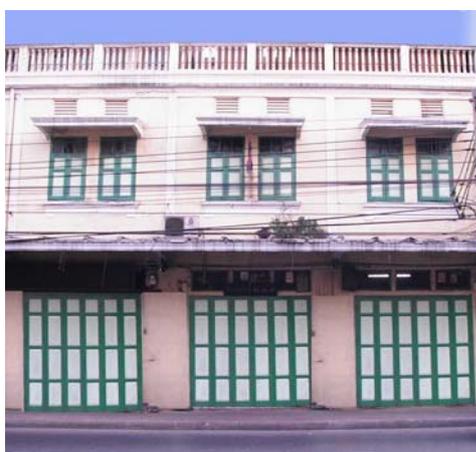
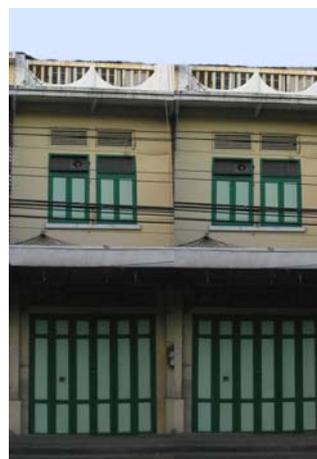
ภาพที่ 6.2

การปรับปรุงอาคาร 3 ชั้น บริเวณถนนบำรุงเมืองและถนนจักรพรรดิพงษ์

(2) อาคารตึกแถว 3 ชั้น สมัยรัชกาลที่ 7 จัดว่าเป็นอาคารที่มีคุณค่าในระดับท้ายสุดของพื้นที่ ซึ่งการปรับปรุงควรรักษารูปแบบเดิม พร้อมทั้งแก้ไขปัญหาความไม่เป็นระเบียบเรียบร้อยของการต่อเติมอาคารไปพร้อม ๆ กัน โดยรื้อส่วนที่ต่อเติมอย่างไม่เป็นระเบียบออก แล้วปรับเปลี่ยนให้เป็นไปตามรูปแบบดั้งเดิม รวมทั้งปรับปรุงประตู หน้าต่าง และสีฉลนส่วนที่เป็นอยู่ให้ได้รูปแบบใกล้เคียงกับสภาพเดิมมากที่สุด (ภาพที่ 6.2) รวมถึงการปรับปรุงทางเข้าด้านข้างของวัดสระเกศตรงบริเวณตรอกที่ขายดอกไม้ไฟ ซึ่งเสนอไว้แล้วในบทที่ 4 ตรงส่วนที่เป็นอาคารที่บดบังทัศนียภาพของภูเขาทอง แต่เนื่องจากอาคารเหล่านี้เป็นอาคารที่อยู่มุมถนน ซึ่งรูปแบบทางสถาปัตยกรรมนี้มีเหลืออยู่ไม่กี่แห่งบนถนนบำรุงเมือง จึงไม่จำเป็นต้องรื้ออาคารออก แต่ควรปรับปรุงให้เป็นระเบียบและคงรูปแบบทางสถาปัตยกรรมเดิม ทั้งประตู และหน้าต่างเดิม รวมถึงการจัดระเบียบสายไฟและการขายของของร้านค้าด้วย

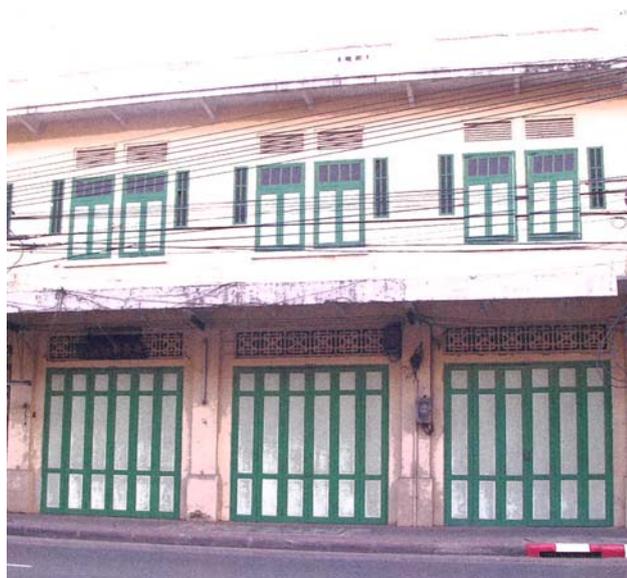
ภาพที่ 6.3

การปรับปรุงอาคารบริเวณถนนบริพัตร

ลักษณะอาคารในบริเวณนี้ส่วนใหญ่เป็นตึกแถว 2 ชั้นและ 3 ชั้น สร้างในสมัยรัชกาลที่ 7 ซึ่งอาคาร 2 ชั้นได้มีการต่อเติมอย่างไม่เป็นระเบียบ (ภาพที่ 6.3) โดยการปรับปรุงจะแบ่งออกเป็น 2 ฝั่ง คือ

(1) ตึกแถวฝั่งการประปาแม่นครี ควรปรับปรุงให้เหมือนบริเวณถนนบำรุงเมือง โดยรื้อส่วนต่อเติมชั้น 3 ออก แล้วปรับเปลี่ยนให้เป็นตามรูปแบบดั้งเดิมของอาคาร รวมทั้งปรับปรุงประตูหน้าต่าง และสีสันทันให้ใกล้เคียงกับรูปแบบเดิม

(2) ตึกแถวฝั่งวัดสระเกศ เป็นอาคารที่อยู่ใกล้กับประตูวัดสระเกศ ซึ่งสามารถมองเห็นภูเขาทองได้โดยง่าย แต่ในปัจจุบัน อาคารเหล่านี้ต่อเติมจนบดบังทัศนียภาพของภูเขาทอง ทำให้ชาวต่างชาติเมื่อเดินทางผ่านบริเวณนี้ ไม่สามารถมองเห็นภูเขาทองได้อย่างชัดเจนเหมือนเมื่อในอดีต ซึ่งได้เสนอไว้แล้วในบทที่ 4 ในเรื่องของการสัญจร ทำให้การปรับปรุงอาคารในบริเวณนี้ควรทำให้เป็นอาคาร 2 ชั้นแบบดั้งเดิม โดยรื้อส่วนที่ต่อเติมออก เพื่อแก้ปัญหาการบดบังทัศนียภาพของภูเขาทอง รวมทั้งเปลี่ยนประตู หน้าต่าง และสีสันทันให้เป็นรูปแบบเดิม

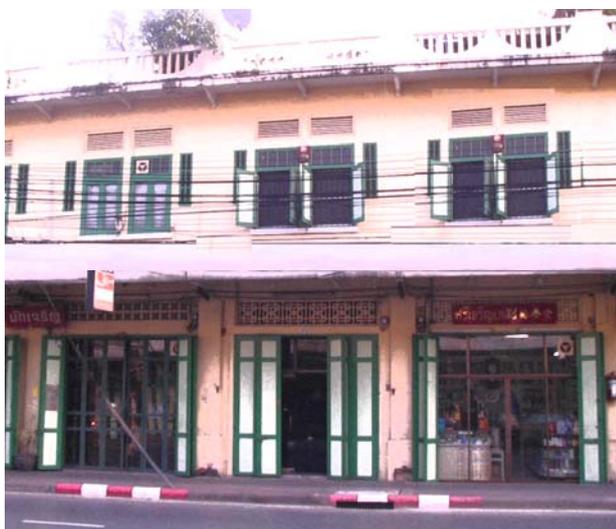
ภาพที่ 6.4

ตัวอย่างการปรับการใช้สอยภายในอาคารของพื้นที่ 1

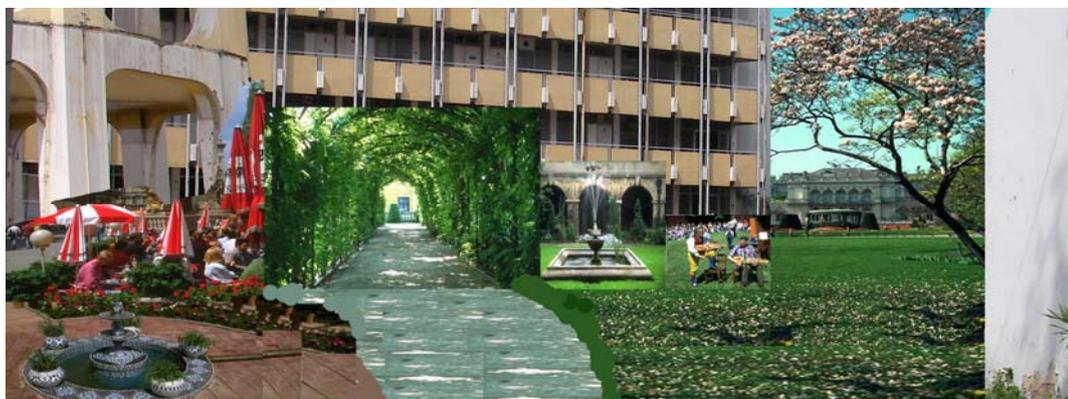
ภาพที่ 6.5
การปรับปรุงพื้นที่บริเวณการประปานครหลวง (แม่น้ำศรี)

วิธีที่ 2 การพัฒนาเศรษฐกิจด้วยโครงการต่าง ๆ ซึ่งใช้พื้นที่ของอาคารการประปานครหลวง (แมนศรี) เป็นหลัก โดยกิจกรรมที่ควรนำมาพัฒนา คือ แหล่งท่องเที่ยวเชิงวัฒนธรรม เช่น พิพิธภัณฑ์ ศูนย์วัฒนธรรม ลานคนเมือง ศูนย์กิจกรรมของชุมชน เป็นต้น เพื่อให้ชุมชนโดยรอบมีเศรษฐกิจที่ดีขึ้น โดยอาศัยการพัฒนาและงบประมาณแบบผสมผสาน เพื่อให้มีแหล่งเงินทุนเข้ามาช่วยเหลือรัฐบาลในการพัฒนาพื้นที่ให้เกิดประโยชน์สูงสุด โดยการปรับปรุงอาคารและพื้นที่ของการประปานครหลวง (แมนศรี) นั้น ควรปรับปรุงหน้าตาอาคารให้คงสภาพเดิม โดยการทาสีอาคารใหม่ ใส่กิจกรรมเข้าไปในพื้นที่ ซึ่งกิจกรรมที่ชุมชนเห็นว่าเหมาะสมต่อการพัฒนาในพื้นที่นี้มากที่สุด คือ แหล่งท่องเที่ยว เช่น พิพิธภัณฑ์ ศูนย์วัฒนธรรม ลานคนเมือง ศูนย์กิจกรรมของชุมชน เป็นต้น และควรเพิ่มพื้นที่สีเขียว โดยการใส่สวนสาธารณะเข้าไปด้วย (ภาพที่ 6.5)

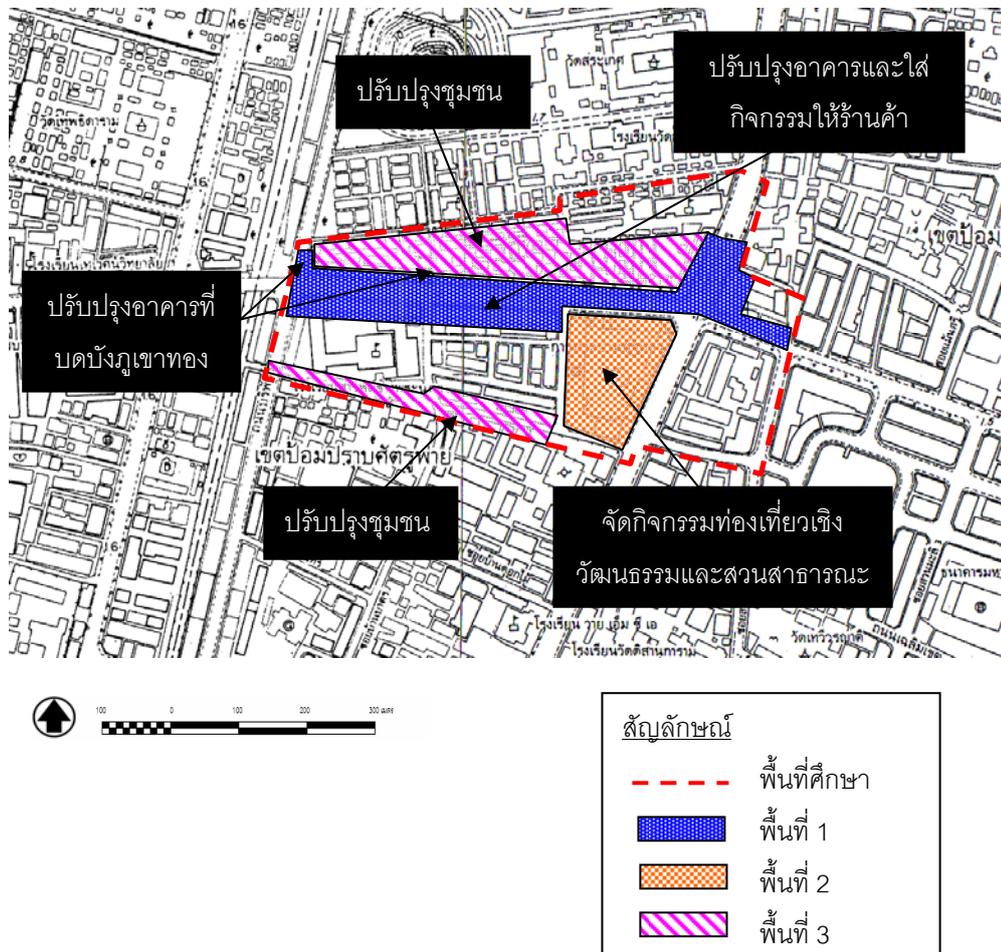
ภาพที่ 6.6
แผนผังการปรับปรุงและฟื้นฟูย่านแมนสตรี

จากผลสรุปที่ได้จากการศึกษา เมื่อนำมาวิเคราะห์หาวิธีการปรับปรุงและฟื้นฟูย่านแล้วพบว่าพื้นที่ที่ควรนำวิธีการทั้ง 6 ข้างต้นมาผสมผสาน เพื่อใช้ในการฟื้นฟูย่าน สามารถแบ่งออกได้ 3 พื้นที่ (ภาพที่ 6.6) ดังนี้

1. พื้นที่อาคารประวัติศาสตร์บริเวณถนนบำรุงเมือง ถนนจักรพรรดิพงษ์ และถนนบริพัตร
2. พื้นที่ของอาคารการประปานครหลวง (แมนส์รี)
3. พื้นที่ชุมชนวัดสระเกศ และชุมชนบ้านบาตร
