บทที่ 6

อภิปรายผลการวิจัยและข้อเสนอแนะ

การวิจัยเรื่อง พฤติกรรมการเดินทางของผู้สูงอายุกับการทำกิจกรรมและการใช้พื้นที่ในโครงการที่อยู่อาศัยของภาครัฐ กรณีศึกษา โครงการเคหะชุมชนทุ่งสองห้องและโครงการเคหะชุมชนคลองจั่น ผู้วิจัยได้ดำเนินการศึกษาค้นคว้าจนเสร็จจุลวง โดยสามารถสรุปเนื้อหาและอภิปรายผลการวิจัยที่ได้ทำการศึกษา ดังต่อไปนี้

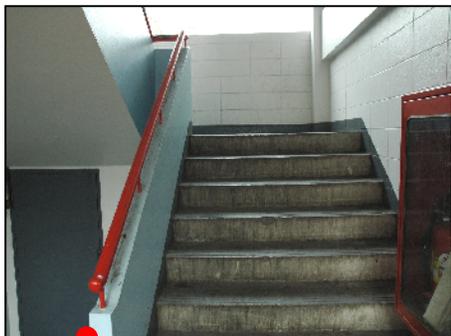
ภาพที่ 6.2

ปัญหาที่พบในอาคารที่พักอาศัยโครงการเคหะชุมชนทุ่งสองห้อง

บันไดมีราวจับเพียงด้านเดียว

1.4 บันได	มีราวเพียงราวเดียว ผู้สูงอายุไม่สามารถพยุงตัวได้	-เพิ่มราวจับอีกด้านสำหรับพยุงตัวหรือปรับเป็นทางลาด
2.ระดับชุมชน (ภายในโครงการ) 2.1 พื้นที่ด้านข้างระหว่างอาคาร	ไม่เป็นระเบียบ พื้นผิวทางเดินชำรุด	-จัดพื้นที่กิจกรรมเพิ่มเติมตามความเหมาะสม -ซ่อมแซมเปลี่ยนวัสดุปูพื้น

เพิ่มราวบันไดอีกด้านเพื่อช่วยในการพยุงตัว

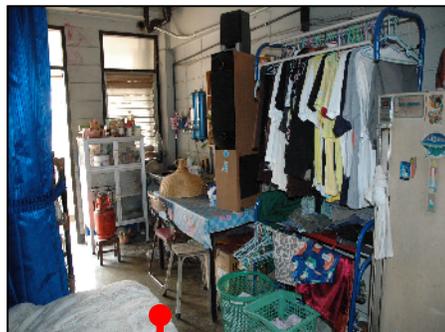
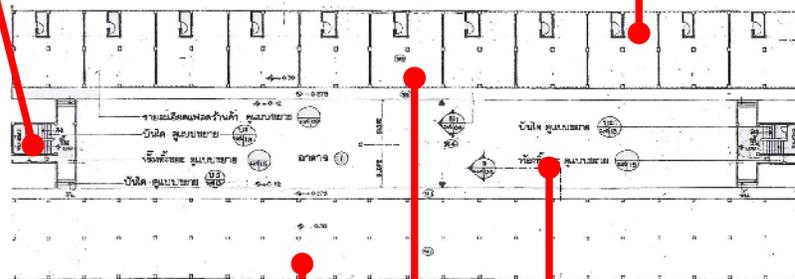
พื้นที่ใช้สอยห้องพักไม่เพียงพอ

พื้นที่ใช้สอยชุมชน	ปัญหาภายในทุ่งสองห้อง	แนวทางการปรับปรุง
1.ระดับอาคารที่พักอาศัย 1.1 ห้องพักอาศัย	พื้นที่ใช้สอยไม่เพียงพอ	-การจัดวางเฟอร์นิเจอร์และการขยายพื้นที่ใช้สอยตามความเหมาะสม

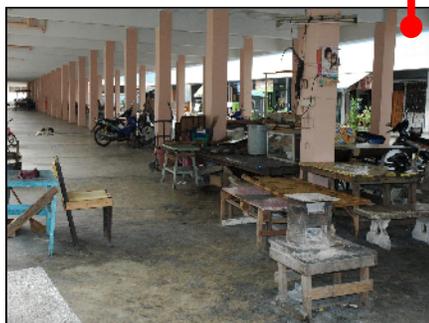
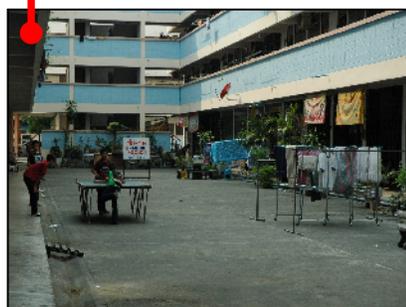
คอร์ทกลาง พื้นที่ไม่เป็นระเบียบ

ได้ทุนสกปรก กีดขวางทางสัญจร

1.2 ใต้ถุนอาคารและคอร์ทกลาง	ความสกปรกในพื้นที่และไม่เป็นระเบียบ	-ข้อบังคับการรักษาความสะอาดและจัดพื้นที่
1.3 โถงทางเดิน	ราวระเบียงที่บิ่นพื้นที่น้อยเกินไปไม่เป็นระเบียบ	-ปรับลักษณะราวระเบียงให้เหมาะสม

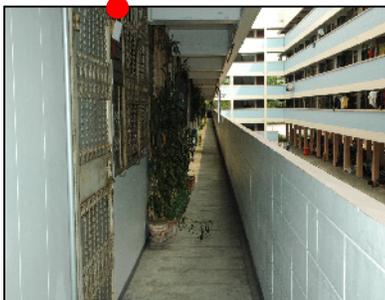
ราวระเบียงที่บิ่น พื้นที่ใช้สอย
ไม่เพียงพอ

ปรับปรุงราวระเบียง เพิ่มราวจับและ
ทางเดินที่เหมาะสม

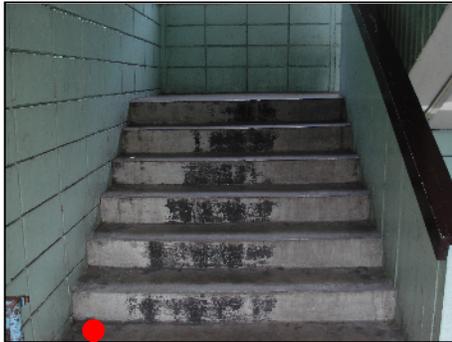
ภาพที่ 6.3

ปัญหาที่พบในอาคารที่พักอาศัยโครงการเคหะชุมชนคลองจั่น

บันไดมีราวจับเพียงด้านเดียว

1.4บันได	มีราวเพียงราวเดียว ผู้สูงอายุไม่สามารถพยุงตัวได้	-เพิ่มราวจับอีกด้านสำหรับพยุงตัว
2.ระดับชุมชน (ภายในโครงการ) 2.1พื้นที่ด้านข้างระหว่างอาคาร	ไม่เป็นระเบียบ พื้นผิวทางเดินชำรุด พื้นขรุขระ เป็นหลุมเป็นบ่อ	-จัดพื้นที่กิจกรรมที่เหมาะสม -ซ่อมแซมเปลี่ยนวัสดุปูพื้น

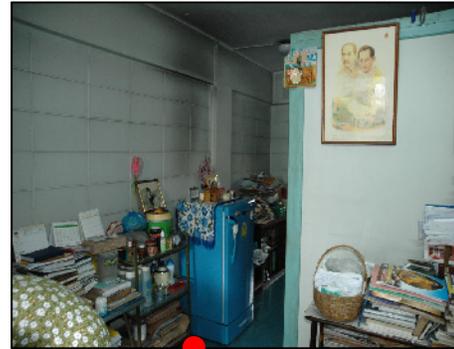
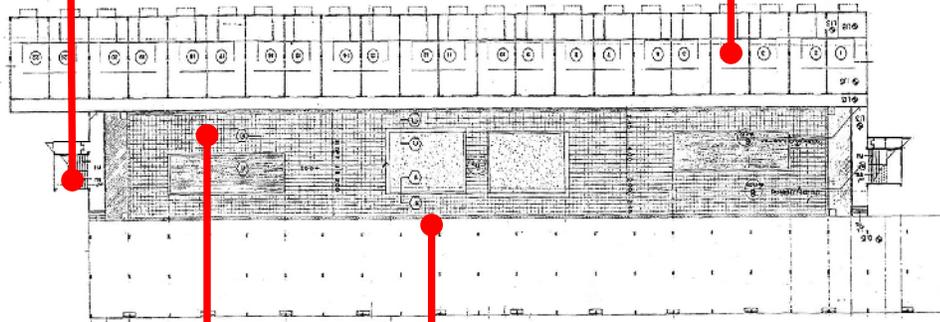
พื้นที่ใช้สอยห้องพักไม่เพียงพอ

พื้นที่ใช้สอยชุมชน	ปัญหาในเคหะคลองจั่น	แนวทางการปรับปรุง
1.ระดับอาคาร ที่พักอาศัย 1.1ห้องพักอาศัย	พื้นที่ใช้สอยไม่เพียงพอ	-การจัดวางเฟอร์นิเจอร์และการขยายพื้นที่ใช้สอย อีกทั้งการมีห้องหลายแบบตามความเหมาะสมของครอบครัว

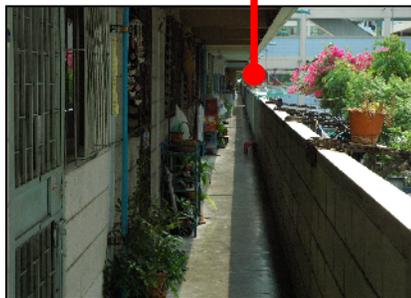
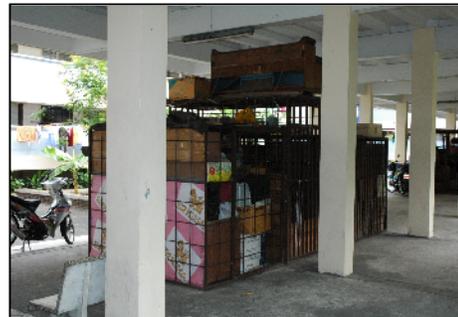
ได้ทุนมีการเก็บสัมภาระ
กีดขวางทางสัญจร

คอร์ทกลาง พื้นที่ไม่เป็นระเบียบ

1.2ใต้ถุนอาคารและ คอร์ทกลาง	ความสกปรกในพื้นที่และไม่เป็นระเบียบ กีดขวางทางสัญจร	-ข้อบังคับการรักษาความสะอาดและจัดพื้นที่
1.3โถงทางเดิน	ราวระเบียงทึบ พื้นที่น้อยเกินไปไม่เป็นระเบียบ	-ปรับปรุงลักษณะราวระเบียงให้เหมาะสม

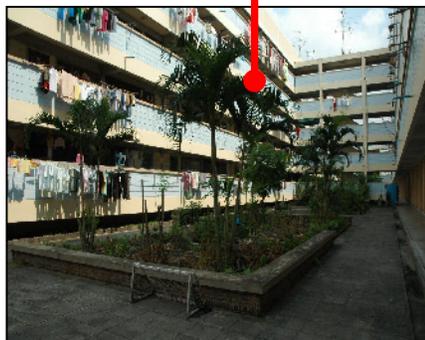
ราวระเบียงที่บ
พื้นที่ใช้สอย
ไม่เพียงพอ

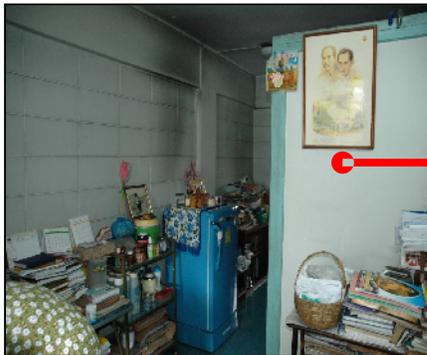
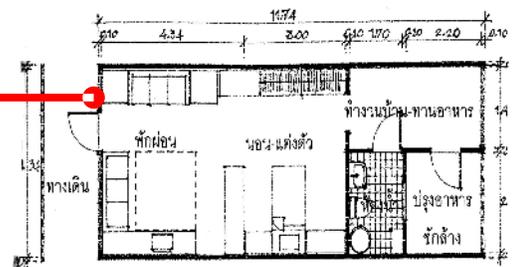
จัดพื้นที่ใช้สอยห้องพักให้เป็นระเบียบ

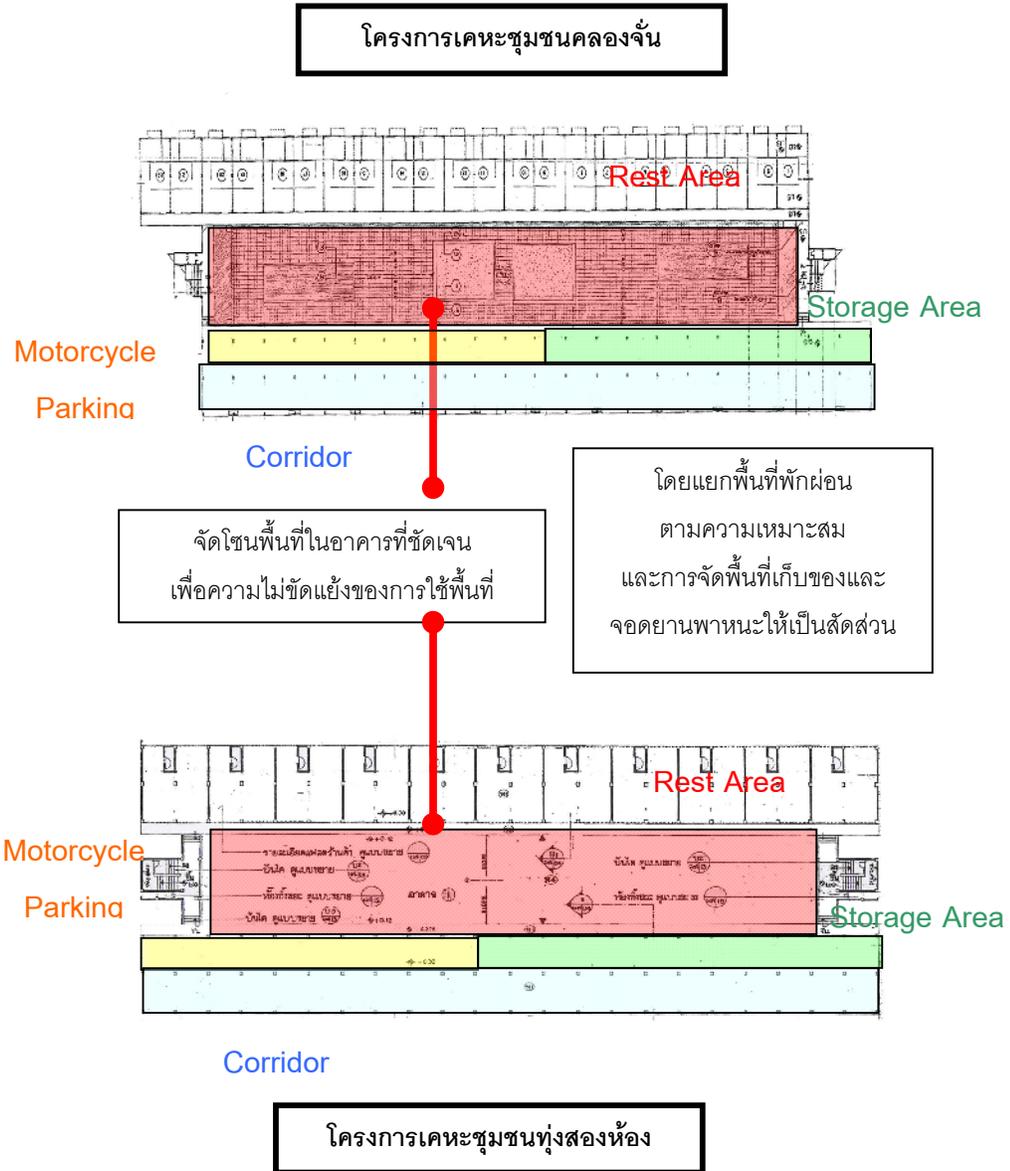
ภาพที่ 6.5

แนวทางการปรับปรุงการใช้พื้นที่อาคารที่พักอาศัยโครงการทั้งสองแห่ง

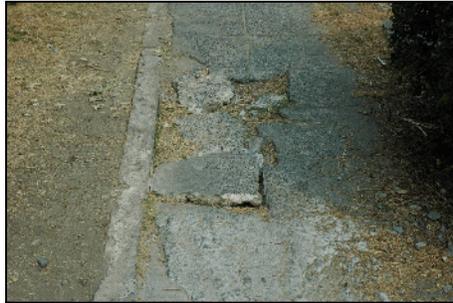
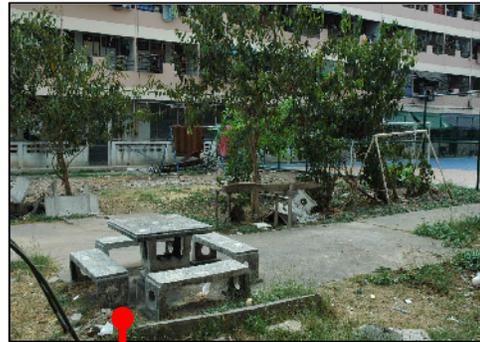
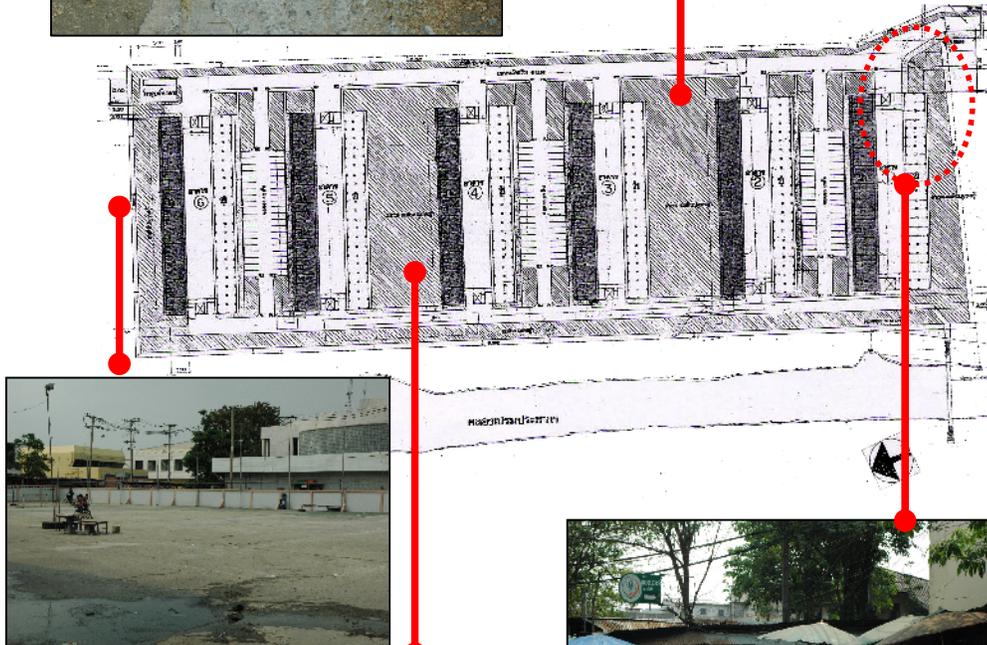
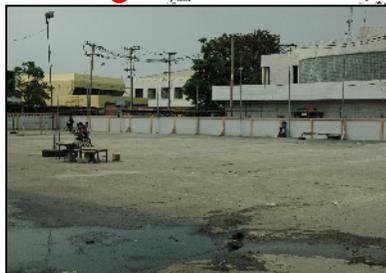
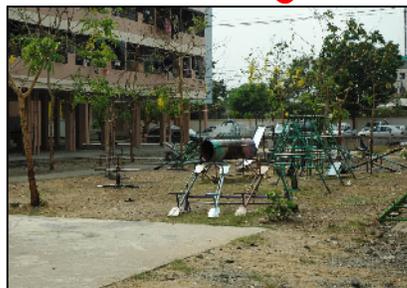
ภาพที่ 6.6

ปัญหาที่พบในพื้นที่ส่วนกลางของชุมชนภายในโครงการเคหะชุมชนทุ่งสองห้อง

พื้นที่ด้านข้างอาคาร มีการใช้พื้นที่ไม่เป็นระเบียบและพื้นผิวทางเดินระหว่างอาคารชำรุด

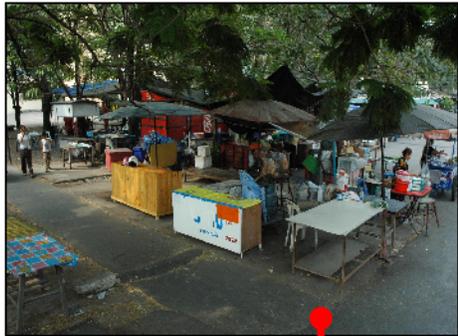
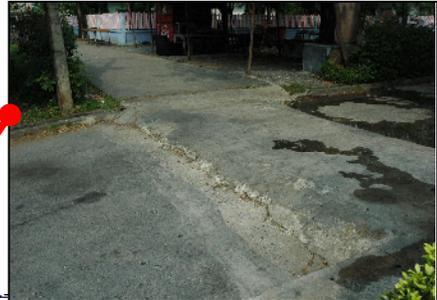
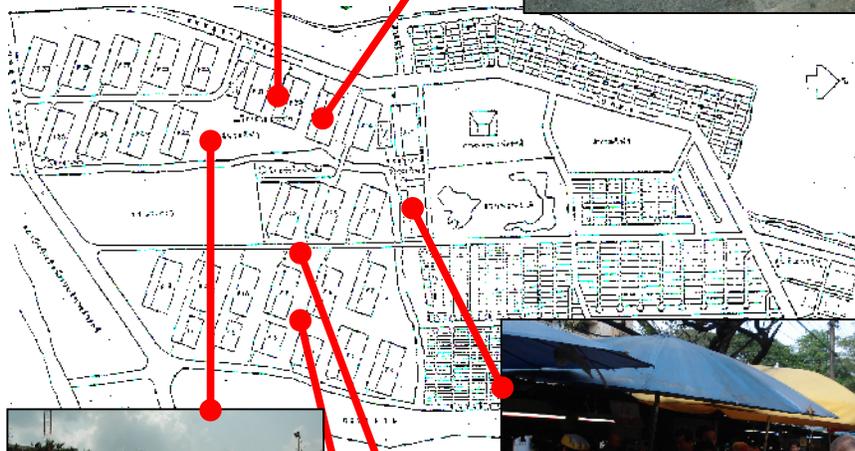
ภาพที่ 6.7

ปัญหาที่พบในพื้นที่ส่วนกลางของชุมชนภายในโครงการเคหะชุมชนคลองจั่น

พื้นที่ด้านข้างอาคาร มีการใช้พื้นที่ไม่เป็นระเบียบ และพื้นผิวทางเดินระหว่างอาคารชำรุด

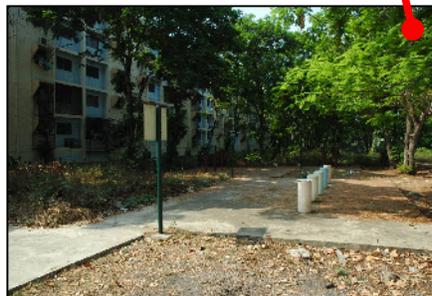
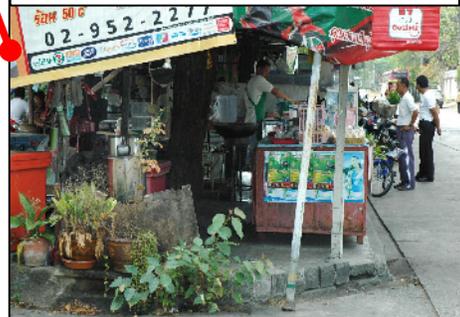
พื้นที่ตลาดย่านพาณิชยกรรมไม่เป็นระเบียบ แผงขายของ กีดขวางบนทางเดินสัญจร

2.2สนามกีฬาสวนสาธารณะ	บางพื้นที่ถูกปล่อยให้ร้าง ชำรุดและไม่มีที่กำบังแดด	-ปรับปรุงพื้นที่ตามความสนใจ -ซ่อมแซมพื้นที่การใช้งาน
2.3ตลาดย่านพาณิชยกรรม	สกปรกและกีดขวางทางสัญจร บดบังพื้นที่ถนนทางเดิน	-จัดระบบการวางแผงขายของให้เป็นระเบียบ

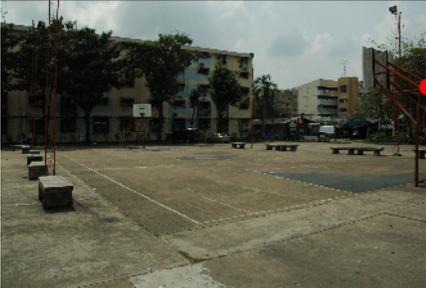
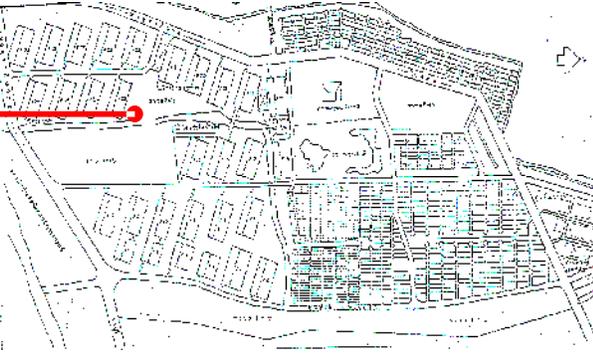
ภาพที่ 6.8

โครงการเคหะชุมชนคลองจั่น

พื้นที่ด้านข้างอาคารและสนามกีฬา
สามารถปรับปรุงพื้นที่ให้ใช้ประโยชน์
ร่วมกันได้

หมายเลข 1 เป็นลานทำกิจกรรม
หมายเลข 2 เป็นส่วนของม้านั่งสำหรับ
พักผ่อน
หมายเลข 3 เป็นทางเดินมีหลังคา
หมายเลข 4 เป็นที่นั่งยกระดับสำหรับตั้ง
พระพุทธรูปหรือที่นั่งสำหรับ
พระสงฆ์
หมายเลข 5 เป็นเสาธง
(การจัดพื้นที่อาจปรับเปลี่ยนไปได้)

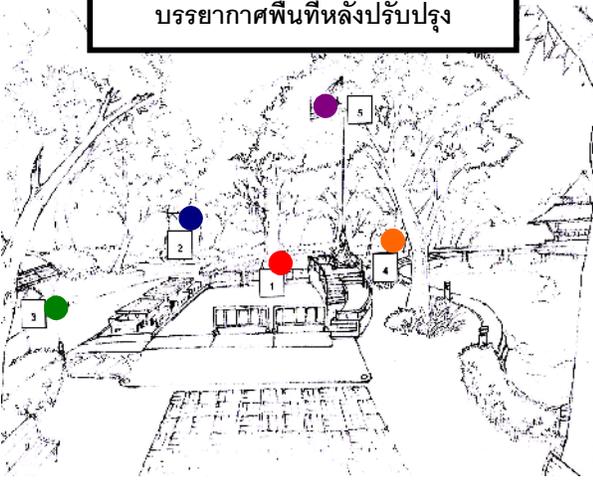
บรรยากาศพื้นที่หลังปรับปรุง

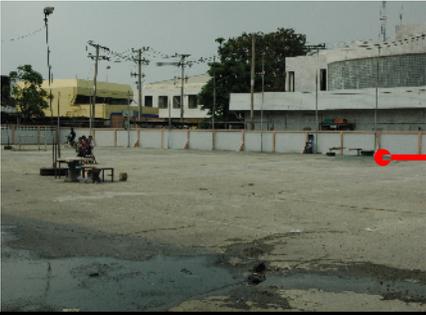
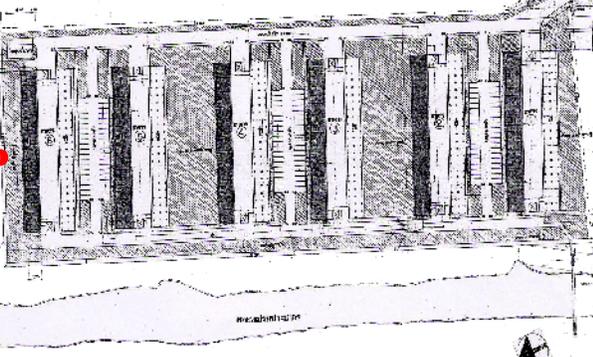
**พื้นที่เสนอแนะ
การปรับปรุงภายในโครงการ**

โครงการเคหะชุมชนทุ่งสองห้อง
