บทที่ 5

วิจารณ์ผลการวิจัย

5.1 ผลการเชื่อมสภาพของอิฐ

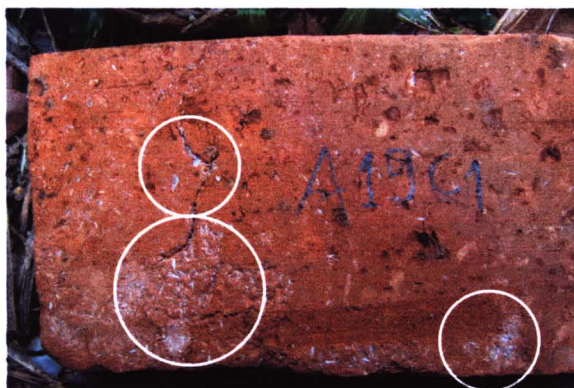
รูป 5.22 ผลึกสีขาวบนผิวอิฐหลังจากทดสอบการกักกร่อนตามกระบวนการของธรรมชาติ

ลักษณะของอิฐก่อนการทดสอบนั้น มีผิวเรียบและไม่พบผลึกสีขาวดังรูป 3.1 หลังจากทำการทดสอบพบว่า การทดสอบการกักกร่อนตามกระบวนการของธรรมชาติ เกิดผลึกสีขาวบนผิวของอิฐในตำแหน่งสัมผัสกับพื้นดิน ในสัปดาห์ที่ 20 ลักษณะของผลึก จะเกิดเป็นจุดสีขาวกระจายเป็นหย่อมๆ ทั่วผิวอิฐดังรูป 5.22 ส่วนการทดสอบการกักกร่อนแบบเร่งปฏิกิริยา เริ่มเกิดผลึกสีขาวในสัปดาห์ที่ 2 โดยมีลักษณะการเกิดผลึก 2 รูปแบบ คือ (1) เกิดเฉพาะจุดใดจุดหนึ่ง (2) เกิดผลึกเล็กๆ แพร่กระจายต่อเนื่องกันดังรูป 5.23(ก) และ 5.23(ข) ตามลำดับ

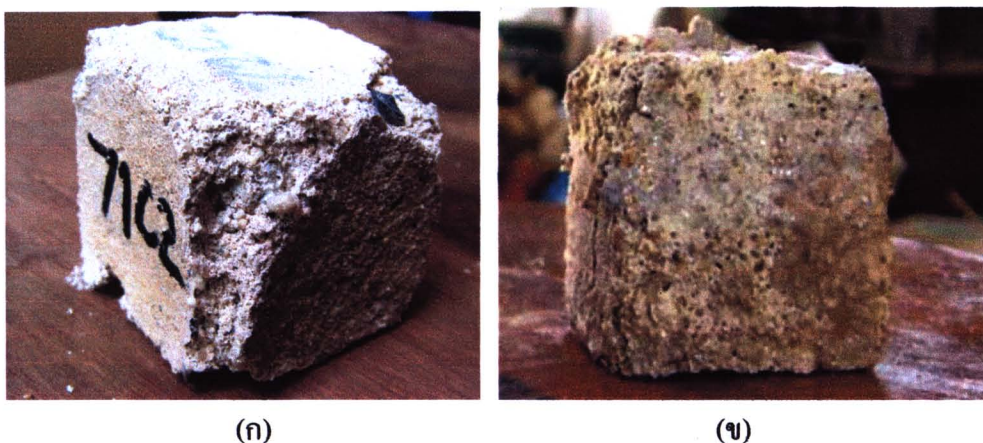
รูป 5.25 ลักษณะการถูกกัดกร่อนของมอร์ตาร์หลังการแช่กรดกำมะถันความเข้มข้นร้อยละ 3

ลักษณะของมอร์ตาร์ก่อนการทดสอบ มีผิวเรียบ ไม่ร่วนและไม่พบผลึกสีขาวดังรูป 3.6 (ง) หลังจากทำการทดสอบแบบธรรมชาติ ไม่พบผลึกสีขาว แต่หลังการทดสอบการกัดกร่อนแบบเร่งปฏิกิริยา เริ่มพบผลึกสีขาวในสัปดาห์ที่ 10 และมีลักษณะการเกิดผลึก 2 รูปแบบเช่นเดียวกับอิฐดังรูป 5.24 และในรูป 5.25 แสดงให้เห็นว่าการเสื่อมสภาพของมอร์ตาร์ปูนหมักเกิดจากการแตกกะเทาะของเกล็ด คือ การแตกกะเทาะของเกล็ดจะเกิดบริเวณเหลี่ยมมุมก่อนดังรูป 5.25(ก) เนื่องจากเป็นส่วนพื้นที่ทับซ้อน (Overlap) ของการเกิดเกล็ดของผิวด้านที่ชนกัน ส่วนลักษณะการถูกน้ำกรดกัดจะเกิดการเสื่อมสภาพที่ผิวสัมผัสเท่านั้นทุกด้านดังรูป 5.25(ข)

(ก) มอร์ตาร์ปูนหมักทดสอบในสภาวะเปียกสลับแห้งที่อายุ 24 สัปดาห์

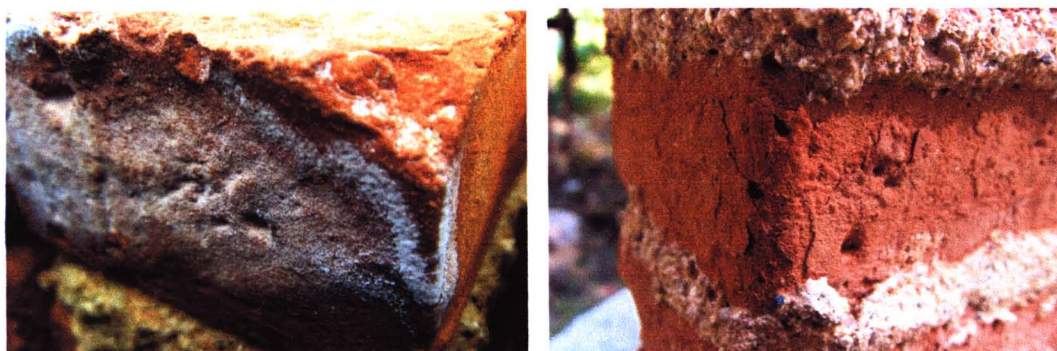
รูป 5.26 ลักษณะผลึกสีขาวและการเสื่อมสภาพที่ผิวอิฐของปริซึมอิฐก่อ

หลังจากทำการทดสอบการกักร่อนของปริซึมตามกระบวนการของธรรมชาติสลับกับแบบเร่งปฏิกิริยา พบผลึกสีขาวบนผิวอิฐของปริซึมอิฐก่อในสัปดาห์ที่ 14 และเริ่มมีการเสื่อมสภาพที่ผิวของอิฐในสัปดาห์ที่ 18 ดังรูป 5.26

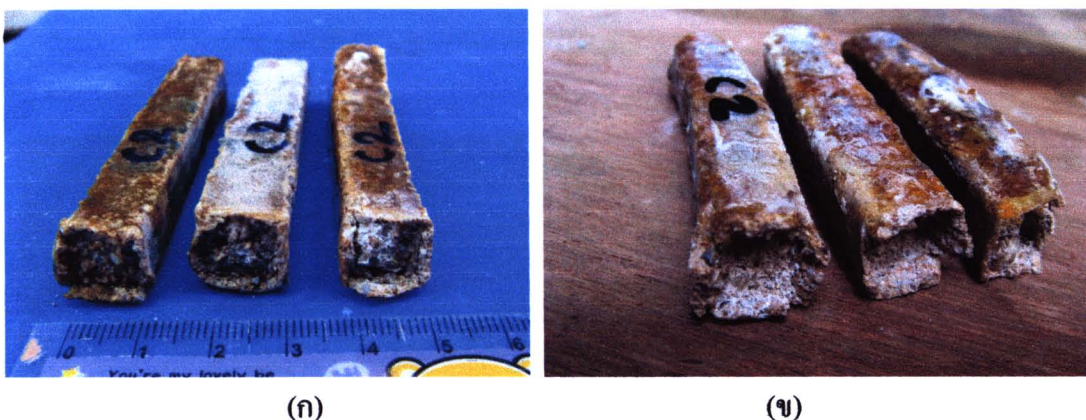
รูป 5.28 ลักษณะการเสื่อมสภาพของมอร์ดาร์เคลือบอีพ็อกซีที่ทดสอบการกัดกร่อนแบบเร่งปฏิกิริยา

มอร์ดาร์ที่เคลือบอีพ็อกซีก็คล้ายกับอิฐที่เคลือบอีพ็อกซี คือ หลังจากทำการทดสอบการกัดกร่อนตามกระบวนการของธรรมชาติ ไม่พบผลึกสีขาว ในส่วนของการทดสอบการกัดกร่อนแบบเร่งปฏิกิริยา ก็ไม่พบผลึกสีขาวเช่นกัน แต่ที่สังเกตเห็นได้ชัดเจนคือ เกิดการเสื่อมสภาพของมอร์ดาร์ในด้านที่ไม่ได้เคลือบอีพ็อกซีเพียงด้านเดียวดังรูป 5.28

(ก) ลักษณะการเสื่อมสภาพของมอร์ดาร์เคลือบอีพ็อกซี ในสัปดาห์ที่ 12
