สรุปผลการวิจัยอภิปรายผลและข้อเสนอแนะ

THESIS 03217220

Hatrin
Koh-phangan

Roengsak Phethastrakul

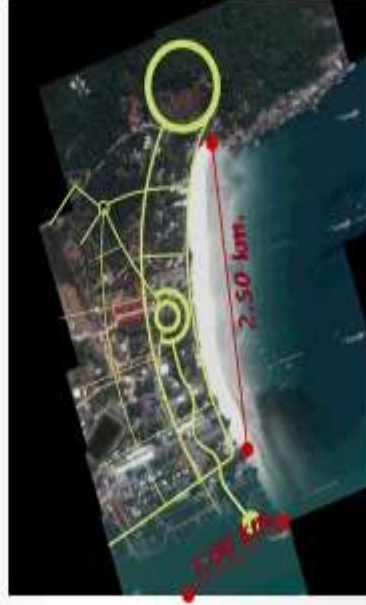
การเชื่อมต่อของพื้นที่

1. ACCESS LINK การเชื่อมต่อของพื้นที่ไปยังอีกพื้นที่อื่นได้โดยตรง การพิจารณาเส้นทางนั้นต้องโดยตรงที่สุด และการเชื่อมต่อกับพื้นที่ภายนอกต้องสามารถติดต่อได้สะดวก โดยการพิจารณาจากเส้นทางที่สามารถเชื่อมต่อได้มากที่สุด

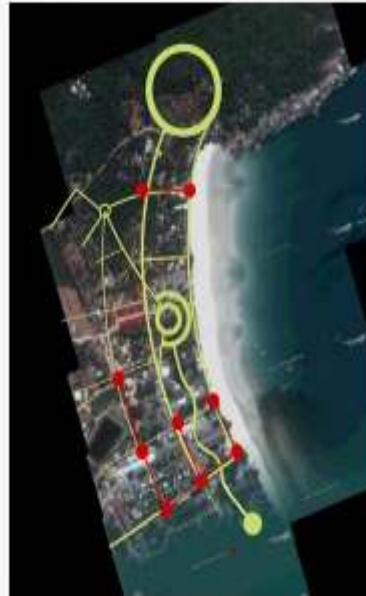
2. DESIGNING THE STREET/BLOCK SYSTEM

การกำหนดเส้นทางในรวมถึงการเชื่อมต่อในแนวถนนเดิมและการเชื่อม BLOCK
ถนนต่างๆที่เกิดขึ้นในระยะที่เหมาะสม

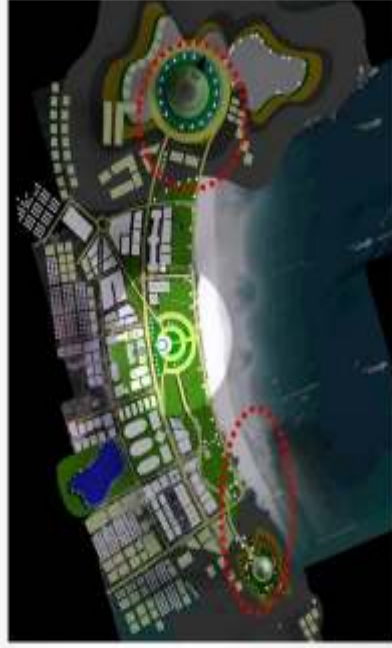
STREET TYPES AND JUNCTION DESIGN

ในการพิจารณาจัดวางตำแหน่งทางเดินเท้า ที่ชื่อ Magnet ได้แก่ การส่งเสริมการท่องเที่ยวไว้จุดชายหาด

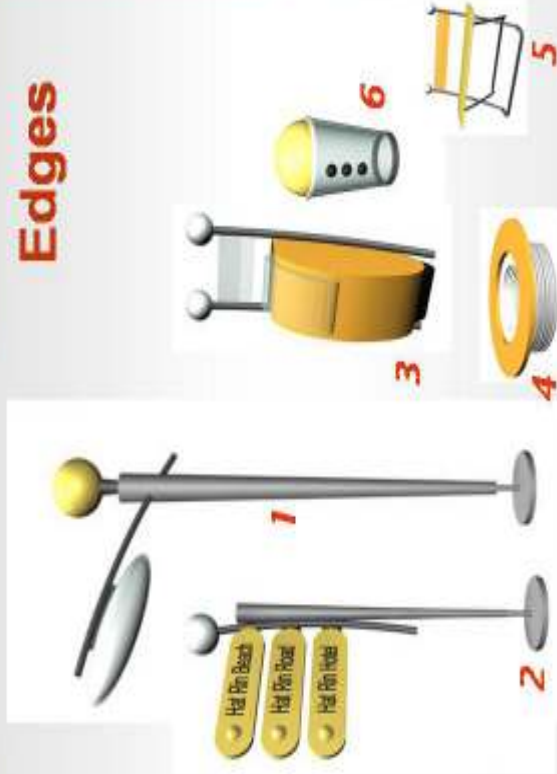
Edges

1. เตาไฟฟ้า
2. ขี้น้ำมัน
3. ที่ตั้งน้ำดื่ม
4. ที่นั่งสวนสาธารณะ
5. ม้านั่งตัวกีฬา
6. ถังขยะ
