เกณฑ์ในการออกแบบและการบริหารจัดการ พื้นที่สาธารณะสำหรับชุมชน ภายใต้แนวคิดการมีส่วนร่วม กรณีศึกษา ห้องสมุดชุมชนมินบุรีอุปถัมภ์

Design Criteria and Management in Public Area for Community by Participatory Process Case Study: Library in Min Buriuptham

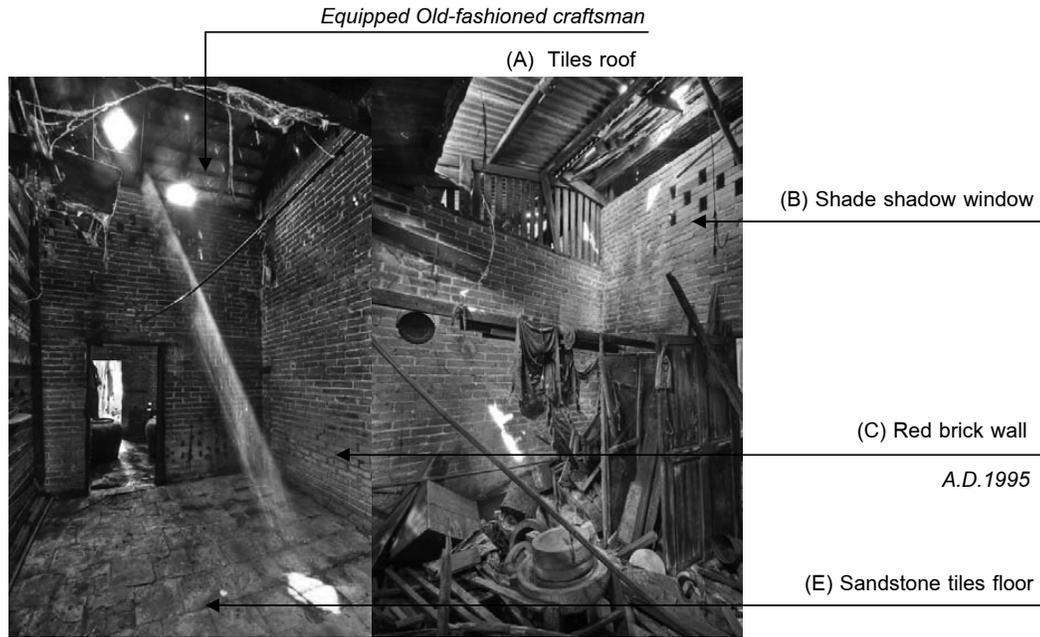
ก่อนปรับปรุงอาคาร เดิมเป็นบ้านไม้ห้องแถวผสมก่ออิฐ ทรงจีน 2 ชั้น ในปี พ.ศ. 2538 ชุมชนมีนบุรี ประสบวิกฤติवादภัยครั้งใหญ่ จึงมีสภาพทรุดโทรม และพื้นที่ภายในไม่มีการใช้งานเป็นเวลานาน ภายในยังคงร่องรอยที่แสดงออกถึงเอกลักษณ์ หรือศิลปะของช่างฝีมือโบราณ ได้แก่ กระเบื้องหลังคาทรงสามเหลี่ยม (A) ช่องแสงและระบายอากาศ ทรงสี่เหลี่ยม (B) กระเบื้องอิฐมอญแดง (C) และพื้นกระเบื้องหินทราย (D) (ภาพที่ 1) ส่วนภายนอกอาคารมีส่วนประกอบด้านหน้าทางเข้าได้แก่ ช่องลมคล้ายบานเกล็ดไม้ (F) และประตูบานเพี้ยมที่มีความเฉพาะแบบจีน (G) (ภาพที่ 2)

ภาพที่ 1 Remain traces in interior of the old house before renovative for library.

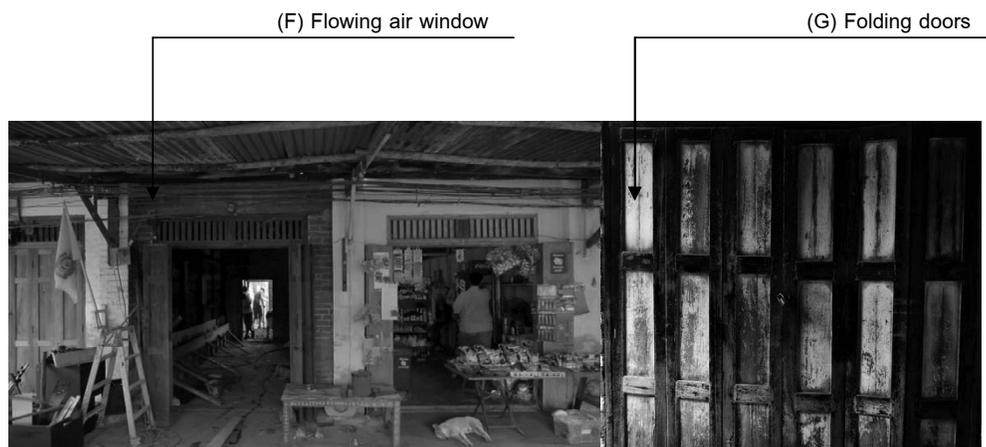
ภาพที่ 2 Remain traces in exterior of the old house before renovative for library.

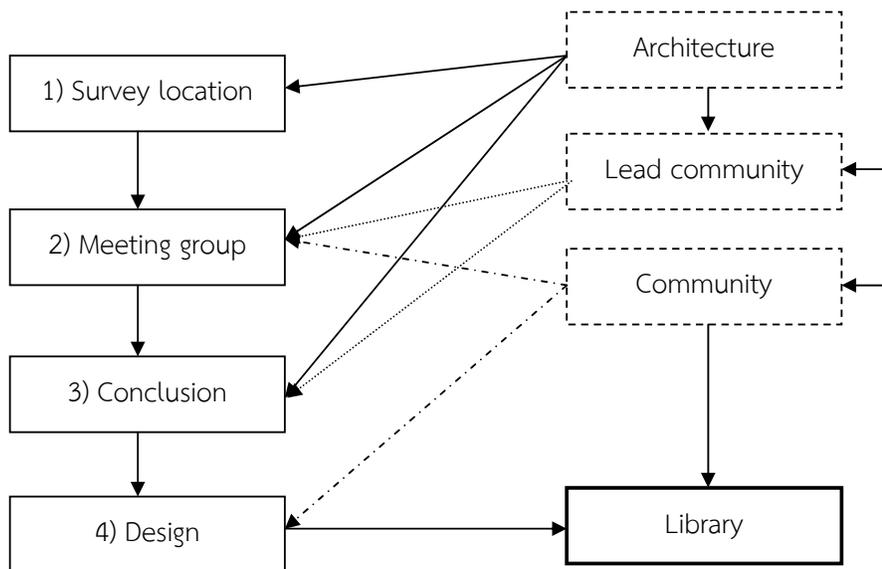
จากการศึกษาขั้นตอนการปรับปรุง พบว่า มีการใช้กระบวนการมีส่วนร่วม 4 ขั้นตอน คือ ขั้นตอนการริเริ่มโครงการสำรวจพื้นที่ภายในชุมชนโดยผู้ออกแบบ และทำการติดต่อประสานงานหัวหน้าชุมชน เพื่อให้ช่วยรวมกลุ่มสมาชิกเข้าร่วม

ประชุม ขั้นตอนการระดมความคิดเห็นประชุมระหว่างกลุ่มสถาปนิกและสมาชิกภายในชุมชน เพื่อชี้แจงวัตถุประสงค์ในการจัดตั้งโครงการ โดยแสดงให้เห็นถึงประโยชน์ที่ชุมชนจะได้รับ ขั้นตอนการสรุปความต้องการเพื่อนำไปสู่การออกแบบ และขั้นตอนการออกแบบ ก่อสร้างปรับปรุง (ภาพที่ 3)

ภาพที่ 3 relationship chart of participatory process

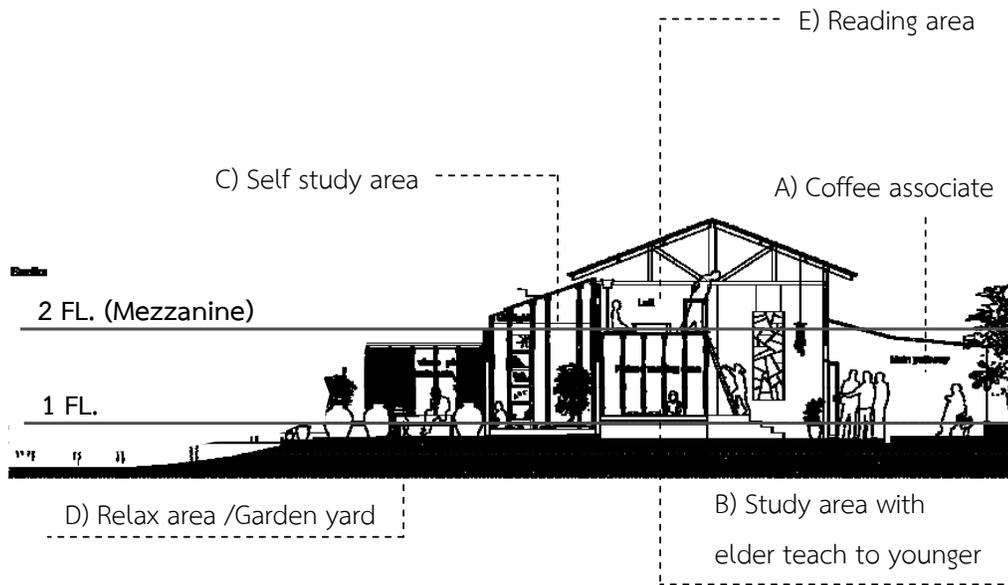
มุ่งเน้นการเรียนการศึกษา การเรียนรู้ หรือเป็นศูนย์กลางของชุมชนที่เกี่ยวกับความรู้ นอกจากนี้ยังเป็นพื้นที่พบปะพูดคุย สนทนา จัดแบ่งพื้นที่เป็น 2 ชั้น ได้แก่ ชั้นที่ 1 ประกอบด้วย A) บริเวณด้านหน้าทางเข้าเป็นพื้นที่สมาคมกาแฟ เนื่องจากห้องสมุดติดกับร้านค้าขายของชำ และเป็นจุดนัดพบสำคัญของชุมชน B) พื้นที่อ่านหนังสือ ทำการบ้าน รวมถึงส่งเสริมให้เป็นพื้นที่สำหรับพี่สอนการบ้าน เพื่อความสัมพันธ์ภายในชุมชน C) พื้นที่ศึกษาหาความรู้ด้วยตนเอง เพราะเป็นพื้นที่ที่มีความเป็นส่วนตัว รวมหนังสือเฉพาะ ที่สามารถศึกษาหาความรู้เองได้ D) พื้นที่นั่งเล่น เป็นสวนหลังบ้าน และพื้นที่ชั้น 2 มีลักษณะเป็นชั้นลอย (E) ใช้เป็นพื้นที่อ่านหนังสือ (ภาพที่ 4) และ (ภาพที่ 5)

ภาพที่ 4 Renovatiive for interior design by activity to second floor.

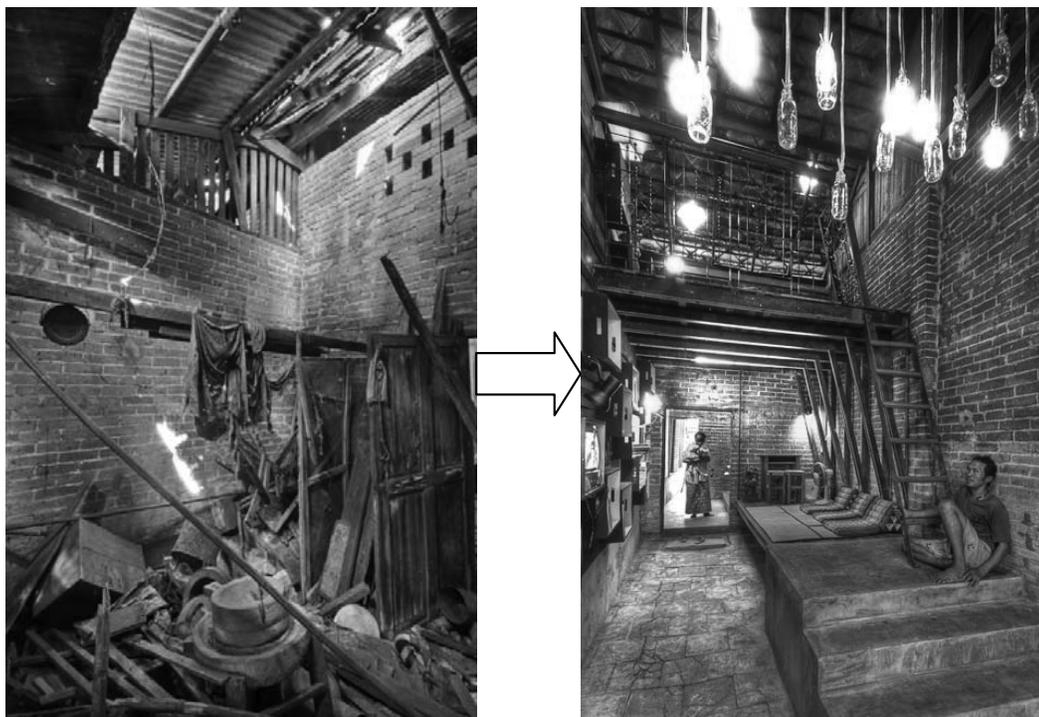
ภาพที่ 5 After and before of renovatiive for interior design.

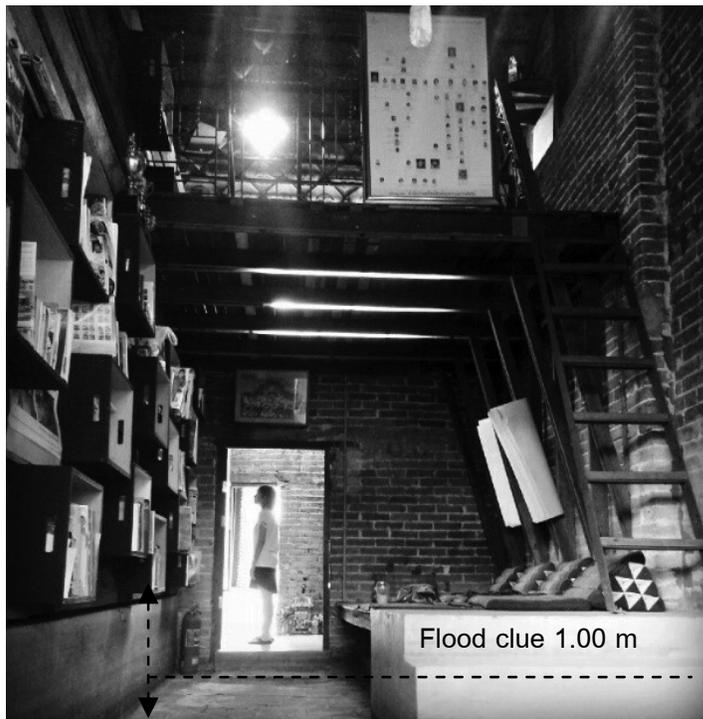
เนื่องจากปี พ.ศ. 2554 เกิดภัยน้ำท่วมฉับพลัน ทำให้
ชุมชนมีนบุรีอุปถัมภ์ได้รับผลกระทบ เพราะมีพื้นที่ติดคลองแสน
แสบ และได้รับการระบายน้ำไหลผ่านจากเขตคลองสามวา พื้นที่

ภายในห้องสมุด จึงค่อนข้างทรุดโทรม จากปริมาณน้ำท่วมสูงถึง 2 เมตร โดยสังเกตได้จากคราบน้ำที่ฝ้าผนัง (ภาพที่ 6) หลังจากน้ำลด ชาวบ้านได้ร่วมกันบูรณะ ทำความสะอาดห้องสมุด เพื่อให้สามารถกลับมาใช้งานได้ใหม่ พบว่า หนังสือต่าง ๆ ที่ถูกเก็บไว้ชำรุดเสียหายจำนวนมาก และมีการบริจาคเพิ่มเติมจากหน่วยงานต่าง ๆ ที่ช่วยเหลือ แต่จากการสำรวจหนังสือส่วนใหญ่ที่มี จะเป็นหนังสือที่ไม่เหมาะสมกับช่วงอายุของเด็กที่อยู่ในชุมชนในปัจจุบัน ถึงแม้จะมีการผลัดเปลี่ยน หรือบริจาคมอบให้กับชุมชนอื่น ๆ ส่วนหนังสือที่ผู้ใหญ่ในชุมชนเข้ามาอ่านส่วนใหญ่จะเป็นหนังสือพิมพ์เท่านั้น

ภาพที่ 6 Flood clue in library on current.
