## บทที่ 3

### ระเบียบวิธีวิจัย

จากทฤษฎีที่ได้กล่าวถึงในบทที่ 2 สามารถนำมาประยุกต์ใช้ เพื่อให้สอดคล้องกับวัตถุประสงค์ของงานวิจัยคือ ลดลักษณะบกพร่องของผลิตภัณฑ์ในกระบวนการประกอบแผงวงจรไฟฟ้า โดยวิเคราะห์หาปัจจัยต่าง ๆ ที่มีผลต่อกระบวนการประกอบแผงวงจรไฟฟ้ารหัส LL0325232XXX

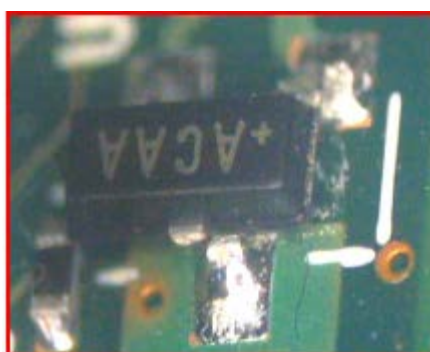
ภาพที่ 3.9 ภาพตัวอย่างลักษณะบกพร่องของอุปกรณ์ U5

สำหรับลักษณะบกพร่องบนตัวอุปกรณ์ของผลิตภัณฑ์ที่เกิดขึ้นระหว่างกระบวนการผลิตที่ตรวจพบจากบริษัทฯ ตัวอย่าง จะเป็นดังภาพที่ 3.5 ถึง 3.9

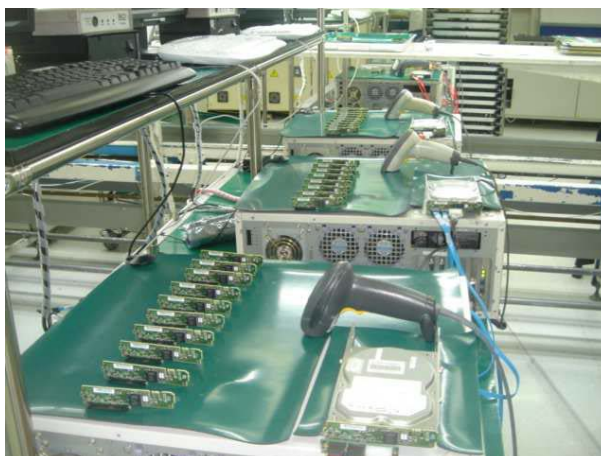
สำหรับสถานีเครื่องทดสอบการทำงานจริง ตรวจพบว่ามีโอกาสเสี่ยงที่ทำให้เกิดลักษณะบกพร่องบนตัวอุปกรณ์ คือ PCBA อาจเกิดการกระแทกก่อนและหลังการทดสอบเนื่องจากการจัดเรียงบอร์ดที่ไม่ได้มาตรฐาน และขณะลำเลียง PCBA จากสายพานการผลิตอาจกระแทกกับแผ่นรองสายพานหรืออุปกรณ์อย่างอื่น ตามภาพที่ 3.14

ภาพที่ 3.14 ลักษณะการจัดเรียงบอร์ด ณ สถานีเครื่องทดสอบการทำงานจริง
