## บทที่ 4

### ผลการวิจัย

### ผลการศึกษาศักยภาพเบื้องต้นเชิงเทคนิคและตำแหน่งที่ตั้งที่เหมาะสมสำหรับการพัฒนาโครงการไฟฟ้าพลังน้ำขนาดเล็กแบบไม่มีอ่างเก็บน้ำ (Run of river)

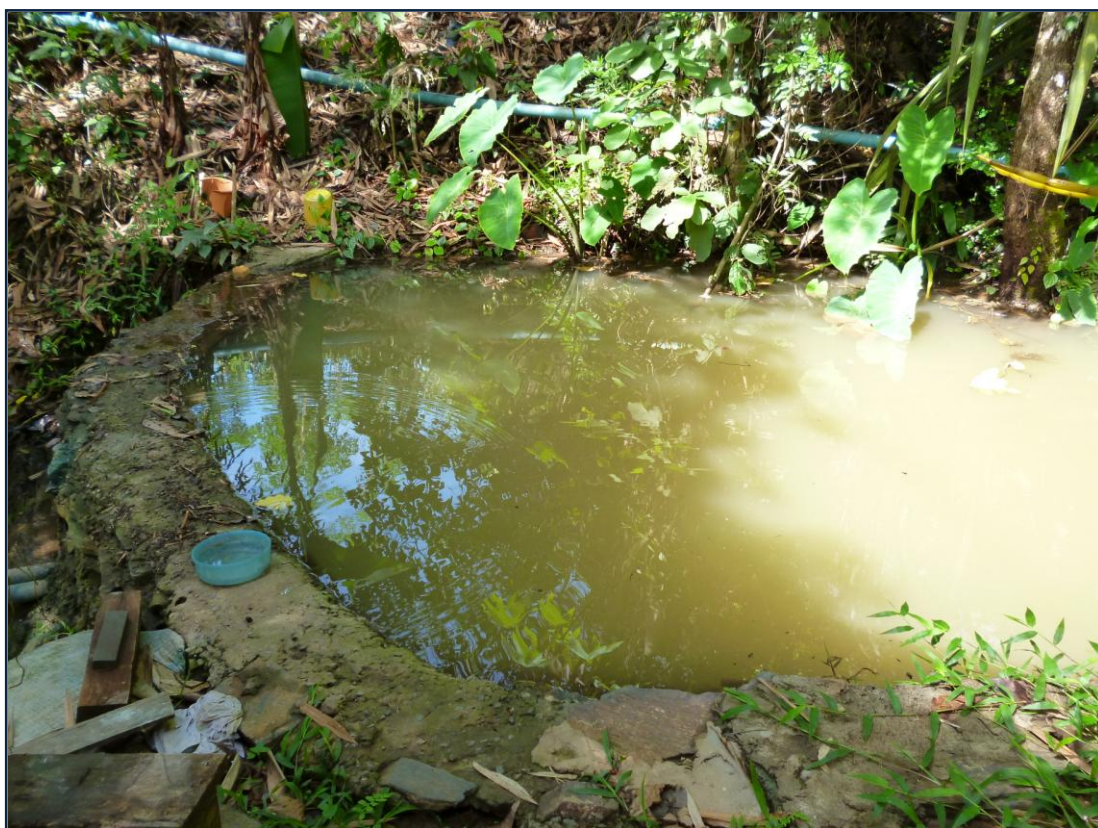
ภาพที่ 4.3 แสดงฝายต้นน้ำลำธารแบบกั้นถาวรชนิดฝายหินก่อบริเวณสำนักสงฆ์บ้านตะเพินคี 1

ในปัจจุบันพบว่ามีการใช้้ำในพื้นที่เพื่อการเกษตรกรรม ใช้ในครัวเรือน และใช้อุปโภคบริโภคในกลุ่มของนักท่องเที่ยวและเจ้าหน้าที่ ซึ่งจากข้อมูลที่ผ่านมายังไม่พบว่าพื้นที่โครงการประสบกับปัญหาการขาดแคลนน้ำ และในอนาคตทางอุทยานแห่งชาติพุเตยมีแผนการสร้างฝายกั้นน้ำบริเวณต่าน้ำข้างหน่วยพิทักษ์อุทยานฯ ที่ 3 (ตะเพินคี) แสดงดังภาพที่ 4.3 เพื่อใช้ประโยชน์สำหรับระบบน้ำประปา รองรับการสร้างบ้านพักเพิ่มอีก 3 หลัง และห้องน้ำอีก 10 ห้อง ซึ่งจากโครงการดังกล่าวไม่น่าส่งผลกระทบต่อการใช้้ำในอนาคต เนื่องจากฝายที่สร้างขึ้นจะช่วยทำให้น้ำซึมลงไปในพื้นดินมากขึ้น เป็นการช่วยเพิ่มระดับของน้ำใต้ดินให้สูงมากขึ้น และเติมน้ำให้กับพื้นที่ในโครงการ
