เรื่อง การประยุกต์ใช้ FMEA เพื่อลดข้อผิดพลาดในงานออกแบบท่อของโรงงานปิโตรเคมี

The Application of FMEA to Reduce Errors in Piping Design of Petrochemical Plant

วิทยานิพนธ์

บัณฑิตวิทยาลัย มหาวิทยาลัยเกษตรศาสตร์  
เพื่อความสมบูรณ์แห่งปริญญาวิศวกรรมศาสตรมหาบัณฑิต (การจัดการวิศวกรรม)  
พ.ศ. 2557

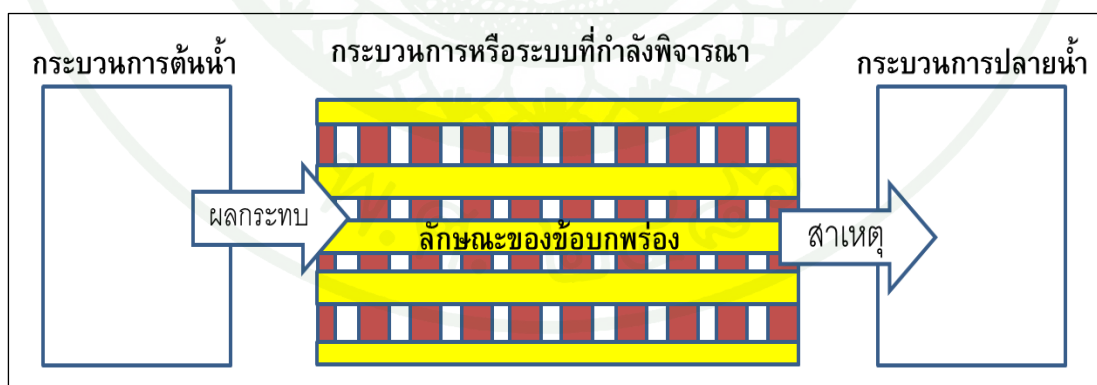
ภาพที่ 4 ความสัมพันธ์ของลักษณะข้อบกพร่องกับกระบวนการหรือระบบ

คำจำกัดความของข้อบกพร่องที่เป็นไปได้เป็นลักษณะของกระบวนการหรือการ ออกแบบที่มีความเป็นไปได้ที่จะไม่สอดคล้องต่อข้อกำหนดหรือสิ่งที่ต้องการ เป็นคำอธิบายถึงความ ไม่สอดคล้องต่อข้อกำหนด ในขั้นตอนการปฏิบัติงานโดยลักษณะข้อบกพร่องที่พิจารณานี้อาจจะ เป็นสาเหตุของลักษณะข้อบกพร่องของกระบวนการทำน้ำและอาจจะเป็นผลกระทบจากลักษณะ ข้อบกพร่องของกระบวนการต้นน้ำดังแสดงในภาพที่ 5
