## บทที่ 5

### ผลการวิเคราะห์การเสริมกำลังและการปรับปรุงพฤติกรรมอาคาร

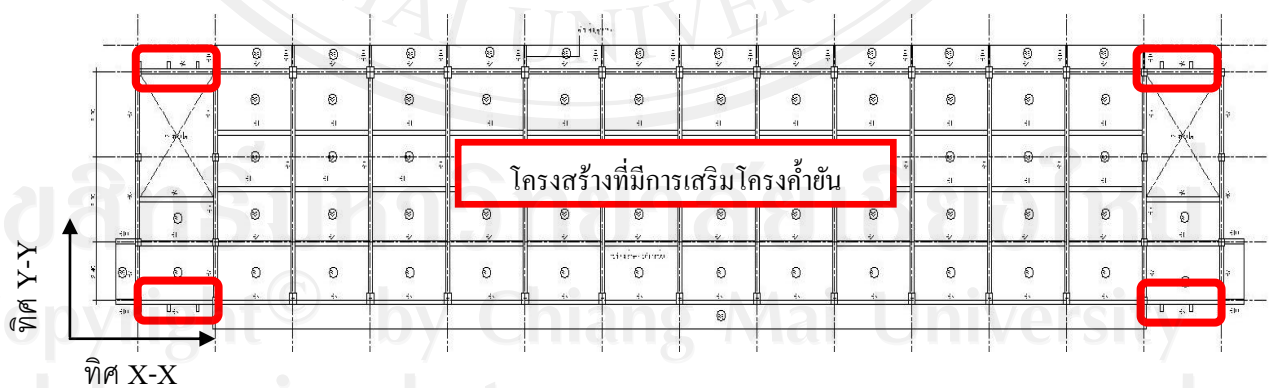
รูป 5.2 รายละเอียดการเสริมกำลังด้วยวิธีเพิ่มโครงสร้างเหล็กค้ำยัน

การเสริมกำลังโดยวิธีเสริมโครงค้ำยันแนวทแยงไปแทนที่ในส่วนของช่องเปิดหรือกำแพงก่ออิฐเป็นวิธีการหนึ่งที่นิยมทำกัน สำหรับการศึกษาครั้งนี้ ได้พิจารณาใช้เหล็กรูปพรรณประเภทปีกกว้าง Wide Flange หน้าตัด W x 150 x 31.5 kg/m มาใช้ในการเสริมความแข็งแรงชิ้นส่วนยาว 3 เมตรต่อกันสองชิ้นเป็น 6 เมตรในทิศทแยงมุมมีพื้นที่หน้าตัด 40.14 ตารางเซนติเมตร รายละเอียดของการเสริมความแข็งแรงโดยใช้โครงค้ำยันมีดังนี้ความต้านแรงดึงที่จุดครากต่ำสุดของเหล็กชั้นคุณภาพ SM 400 ความหนาไม่เกิน 16 mm มีค่าเท่ากับ 245 เมกะพาสคัล แรงต้านแรงดึง 400 ถึง 510 เมกะพาสคัล  $r_{min}$  มีค่าเท่ากับ 3.75 เซนติเมตร(มอก. 1227-2537 เหล็กโครงสร้างรูปพรรณรีดร้อน) ในการเสริมกำลังจากข้อแนะนำ(Indian Standard, 1993) ค่าอัตราส่วนความชะลุดไม่เกิน  $2500/\sqrt{f_y}$  สำหรับรายละเอียดในการเสริมโครงสร้างเหล็กค้ำยันแสดงดังในรูป 5.2

(ก) แปลนแสดงการเสริมเหล็กค้ำยันแนวทแยงในทิศ Y-Y

(ข) แบบจำลองการวิเคราะห์การเสริมกำลังด้วยวิธีเสริมค้ำยันแนวทแยงในทิศ Y-Y

(ค) แปลนแสดงการเสริมเหล็กค้ำยันแนวทแยงในทิศ X-X

(ง) แบบจำลองการวิเคราะห์การเสริมกำลังด้วยวิธีเสริมค้ำยันแนวทแยงในทิศ X-X

แบบจำลองการวิเคราะห์ของอาคารที่เสริมกำลังด้วยวิธีเสริมค้ำยันแนวทแยงนั้นแบ่งเป็นสองทิศทาง สำหรับทิศ Y-Y จำลองอาคารเป็น Lumped Model โดยที่แบ่งเป็นสองเฟรมติดกันด้วย Rigid Link โดยที่เฟรมแรกเป็นเฟรมที่เสริมค้ำยันแนวทแยงแทนที่กำแพงก่ออิฐจำนวน 7 เฟรม และเฟรมที่สองเป็นเฟรมเดิมจำนวน 8 เฟรมติดกันโดยกำหนดให้จุดต่อค้ำยันมีคุณสมบัติเป็นหน้าตัดและเกิดหน้าตัดพลาสติกตรงกลางของแท่งค้ำยันสำหรับทางด้านทิศ X-X จำลองอาคารเป็นเฟรมยาว 14 ช่วง 2 เฟรมเป็น Lumped Model เช่นกัน โดยทำการเสริมค้ำยันแนวทแยงที่หัวท้ายของเฟรมทั้ง 3 ชั้นและมีขนาดเท่ากันทั้งสองทิศทางดังแสดงในรูป 5.2(ข)และ 5.2(ง)

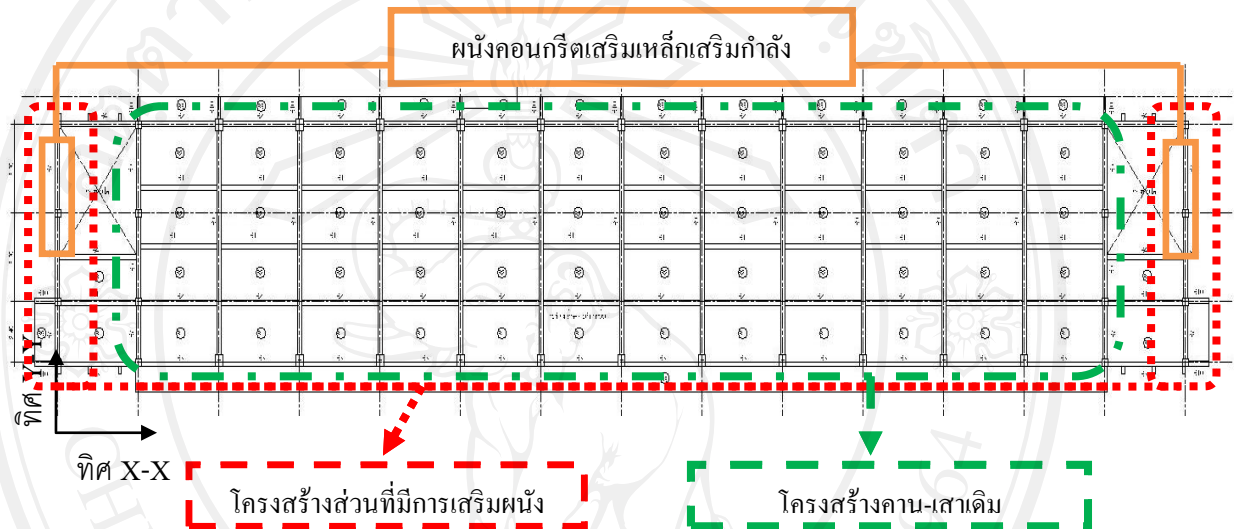
รูปที่ 5.3 รายละเอียดการเสริมกำลังด้วยผนังรับแรงเฉือนในระนาบ Y-Y

สำหรับขนาดและรายละเอียดของเหล็กเสริมของกำแพงรับแรงเฉือนที่ใช้เพิ่มในการศึกษานี้ ได้พิจารณาออกแบบเพื่อรับแรงกระทำด้านข้างทั้งหมดแทนที่ตัวอาคารเพื่อให้โครงสร้างของอาคารส่วนใหญ่ได้รับผลกระทบจากแรงแผ่นดินไหวน้อยลง ซึ่งหน้าตัดของกำแพงรับแรงเฉือนทั้งสองระนาบมีรายละเอียดดังแสดงในรูปที่ 5.3(ก) และ 5.4(ก) สำหรับการจัดวางกำแพงรับแรงเฉือนในตัวอาคารได้จัดวางดังแสดงรูป 5.3(ข) และ 5.4(ข)

(ก) รูปตัดผนังรับแรงเฉือนที่เสริมกำลังในทิศ Y-Y

(ข) แปลนแสดงการเสริมผนังรับแรงเฉือนในทิศ Y-Y

(ค) แบบจำลองการวิเคราะห์การเสริมกำลังด้วยวิธีผนังรับแรงเฉือน

แบบจำลองการวิเคราะห์การเสริมกำลังด้วยวิธีเสริมผนังรับแรงเฉือนนั้นแบ่งเป็นสองทิศทาง สำหรับทิศ Y-Y จำลองอาคารเป็น Lumped Model โดยที่แบ่งเป็นของโครงสร้างติดกันด้วย Rigid Link โดยที่เฟรมแรกเป็นเฟรมที่เสริมผนังรับแรงเฉือนยาว 3 เมตรแทนที่กำแพงก่ออิฐจำนวน 2

เฟรม และเฟรมที่เหลือเป็นเฟรมเดิมจำนวน 13 เป็นติดกันโดยกำหนดให้แขนของคานที่ติดกับผนังรับแรงเฉือนมีคุณสมบัติเป็น Rigid Arm ความยาวด้านละครึ่งหนึ่งของความกว้างของผนังรับแรงเฉือนและเกิดหน้าตัดพลาสติกตรงหัวท้ายของผนังรับแรงเฉือนสำหรับทางด้านทิศ X-X จำลองอาคารเป็นเฟรมยาว 14 ช่วง 2 เฟรมเป็น Lumped Model เช่นกัน โดยทำการเสริมผนังรับแรงเฉือนที่หัวท้ายของเฟรมทั้ง 3 ชั้นและมีความยาว 4 เมตร ดังแสดงในรูป 5.3(ค)และ 5.4(ค)
