เรื่อง ปัญหาการจัดการพื้นที่มรดกโลกในเขตอุทยานประวัติศาสตร์พระนครศรีอยุธยา

World Heritage Site Management Problems in Ayutthaya Historic City

วิทยานิพนธ์

เพื่อความสมบูรณ์แห่งปริญญาภูมิสถาปัตยกรรมศาสตรมหาบัณฑิต

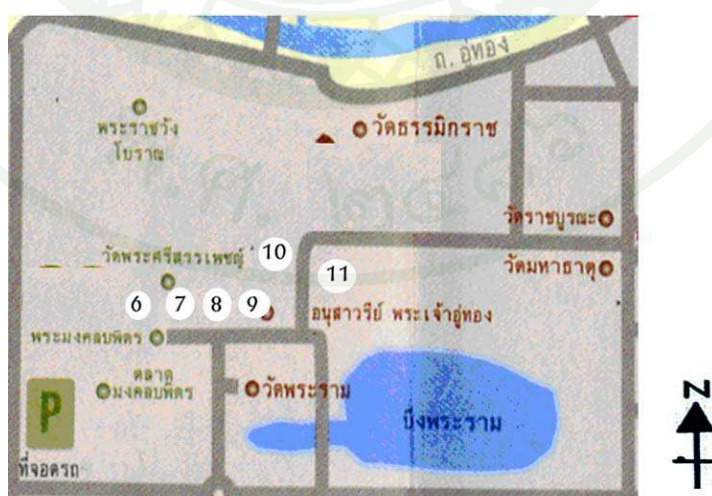
ภาพที่ 3.3 แสดงตำแหน่งปัญหาที่เกิดขึ้นในพื้นที่พระราชวังโบราณวัดพระศรีสรรเพชญ์

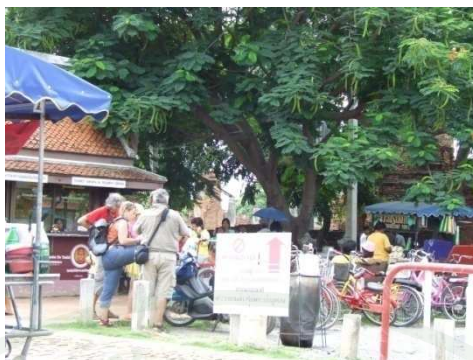
ภาพ A แสดงให้เห็นความไม่เป็นระเบียบในบริเวณรอบพื้นที่โบราณสถาน

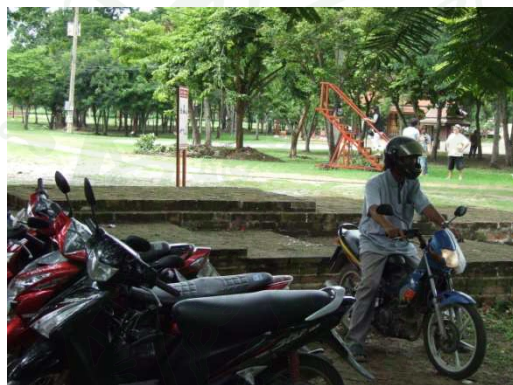
ภาพ B และ C แสดงให้เห็นเขตพื้นที่กันชนที่ไม่ได้รับการคุ้มครองอย่างเข้มงวด

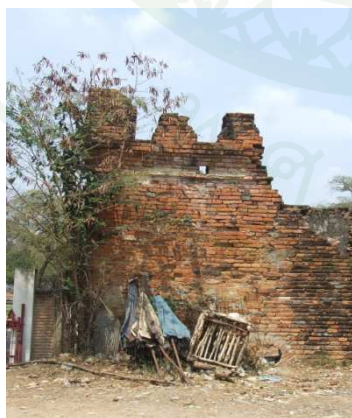
ภาพ D และ E แสดงถึงการขาดจิตสำนึกในการเห็นคุณค่าของโบราณสถานโดยการทิ้งขยะและเผาทำลายในพื้นที่ซึ่งติดกับกำแพงโบราณสถาน

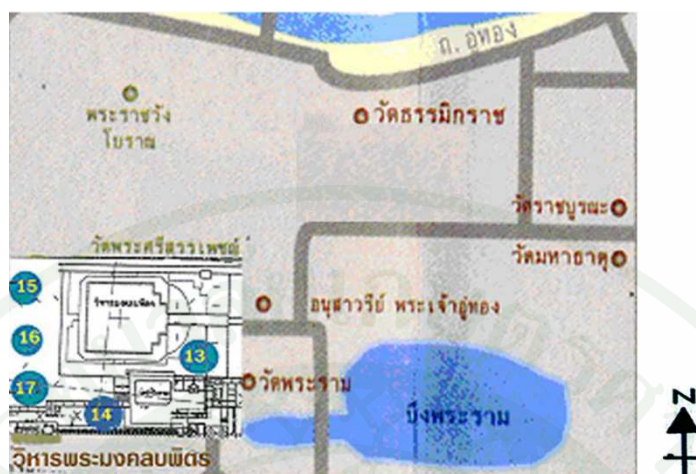
ภาพที่ 3.4 แสดงตำแหน่งปัญหาที่เกิดขึ้นในพื้นที่วิหารพระมงคลบพิตร

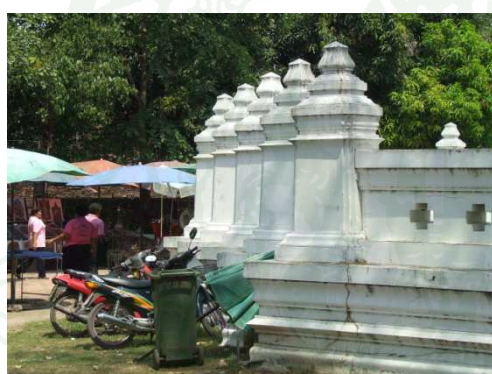
ภาพ A และ B แสดงถึงการบุกรุกพื้นที่โบราณสถานจากกลุ่มร้านค้า

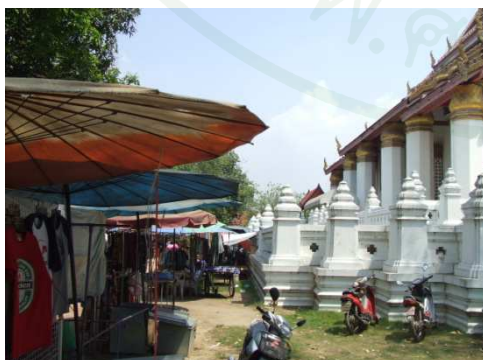
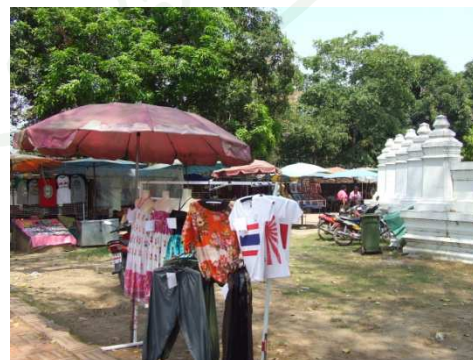
ภาพ C และ D แสดงให้เห็นเขตพื้นที่กันชนที่ไม่ได้รับการคุ้มครองอย่างเข้มงวด

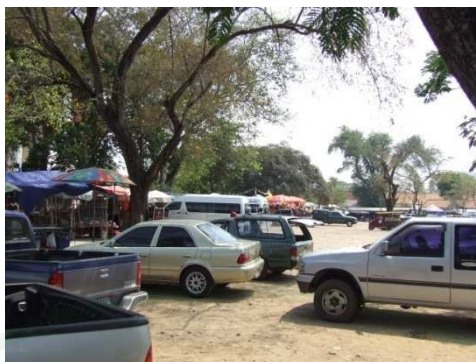
ภาพ E บริเวณพื้นที่จอดรถซึ่งขาดความเป็นระเบียบและมีตำแหน่งที่ไม่เหมาะสม

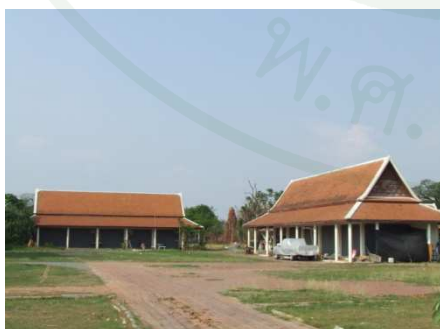
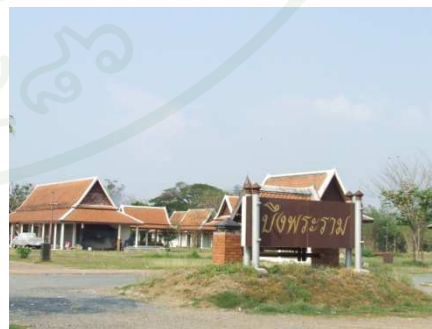
ภาพ A และ B แสดงให้เห็นบริเวณโดยรอบบึงพระรามกลายเป็นที่รกร้างภูมิทัศน์ไม่สวยงามและสิ้นเปลืองงบประมาณ

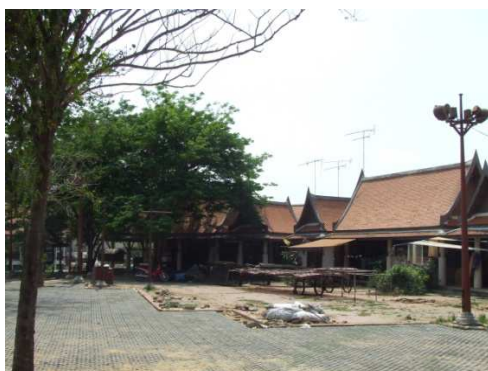
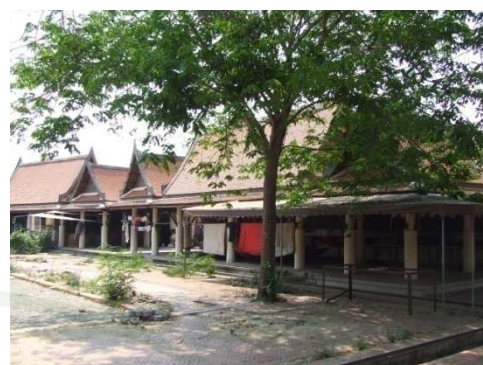
ภาพ C และ D แสดงให้เห็นอาคารพื้นที่ใช้สอยหลายแห่งซึ่งไม่ตอบสนองต่อการใช้งานของชุมชน รวมทั้งไม่ได้รับการดูแลก่อให้เกิดปัญหาด้านสิ่งแวดล้อม

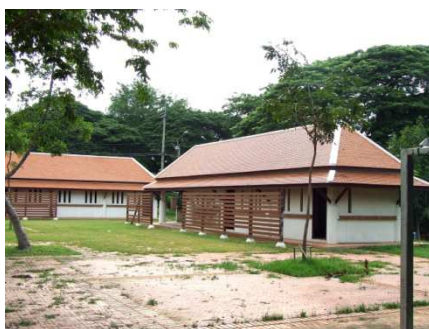
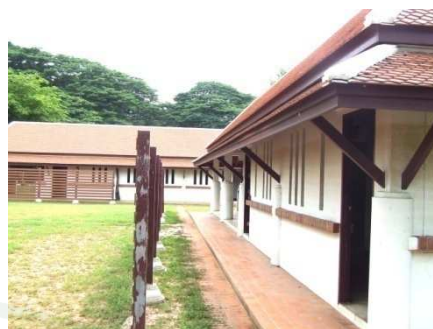
ภาพ E และ F ห้องน้ำที่สร้างไว้ไม่ได้รับการใช้งาน

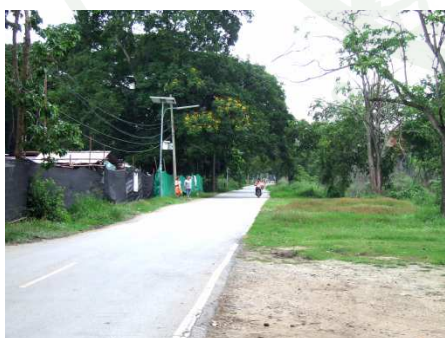
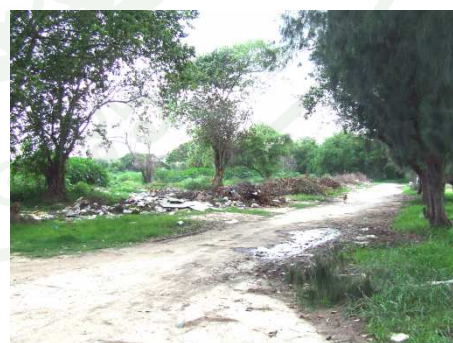
ภาพ A และ B ถนนหลัก และถนนรองที่จัดเตรียมไว้ไม่ได้รับการใช้งาน

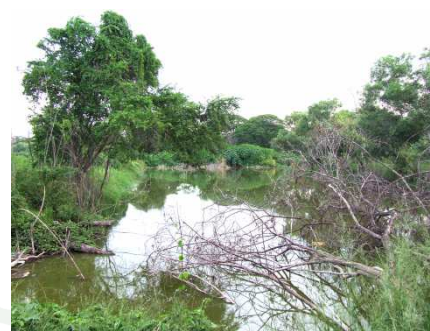
ภาพ C และ D บ่อน้ำและบึงไม่ได้รับการใช้งาน ปัจจุบันจึงมีสภาพรกร้าง

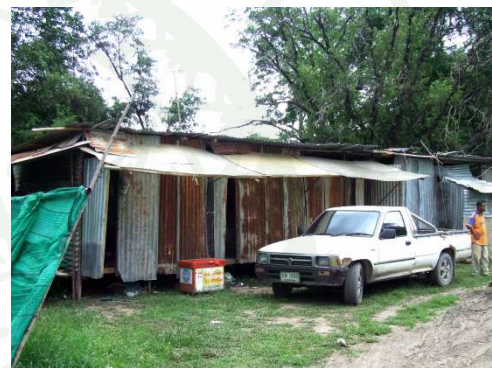
ภาพ E และ F แสดงให้เห็นถึงความเสื่อมโทรมของพื้นที่ซึ่งถูกบุกรุกโดยประชากรแฝง

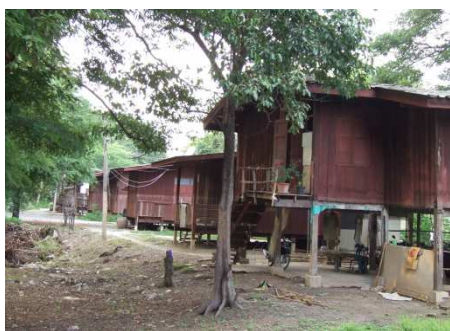
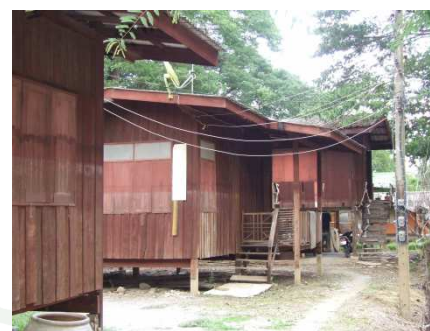
ภาพ A และ B บ้านพักอาศัยเจ้าหน้าที่หลายหลังถูกทิ้งร้างไม่มีการใช้งาน

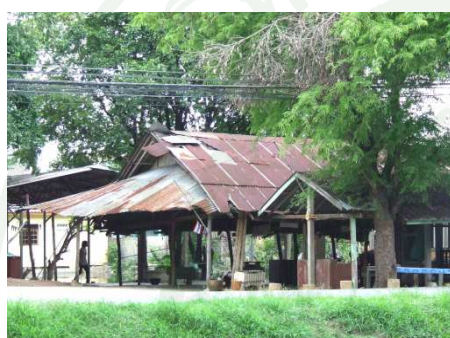
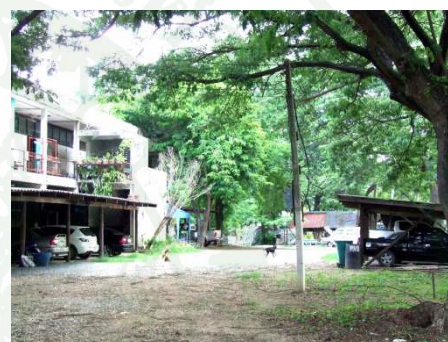
ภาพ C และ D สำนักงาน โรงเก็บพัสดุ อุปกรณ์สำหรับกิจกรรมของอุทยานประวัติศาสตร์ ไม่มีการใช้งานเท่าที่ควร

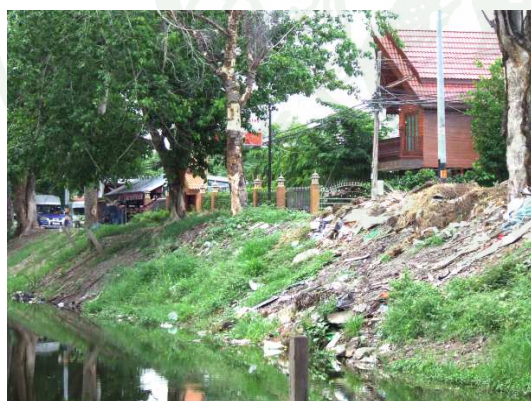
ภาพ A และ B แสดงให้เห็นถึงปัญหาด้านมลพิษทางน้ำและขยะมูลฝอย

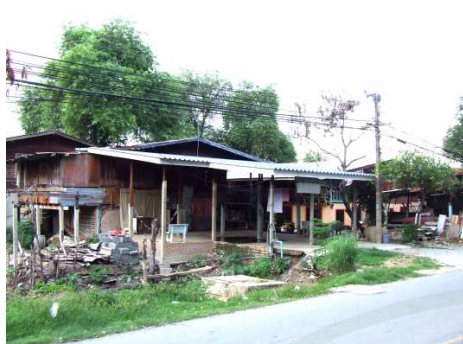
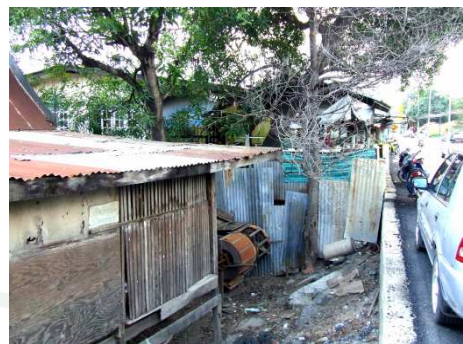
ภาพ C และ D ขาดการควบคุมสิ่งก่อสร้างและผังให้เป็นเอกภาพกับอุทยานประวัติศาสตร์

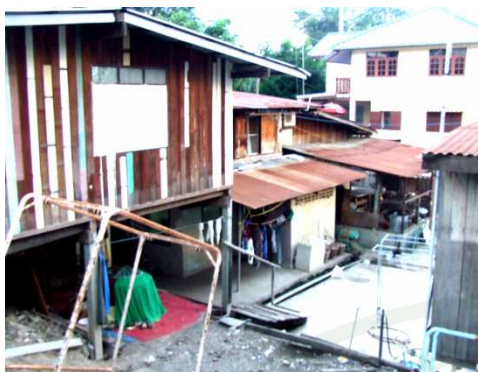
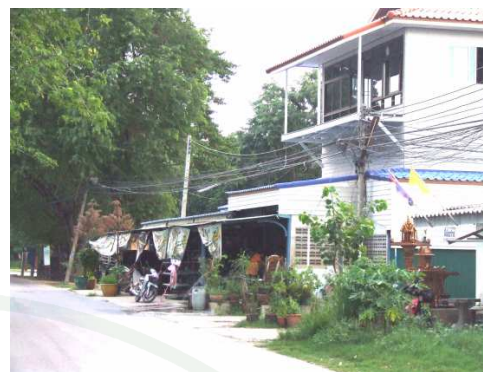
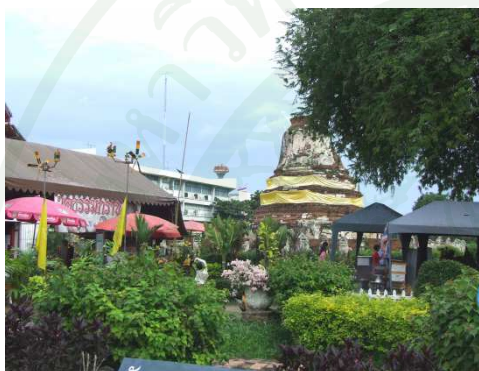
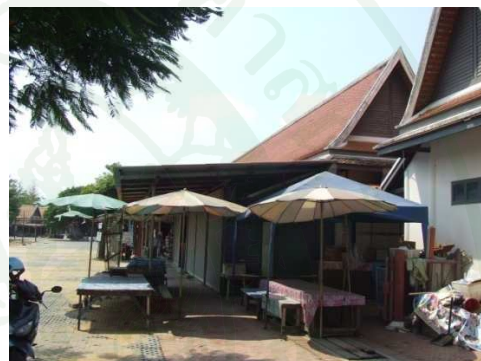
ภาพ A, B, C, D แสดงให้เห็นการขายตัวของที่พักอาศัยและร้านค้า

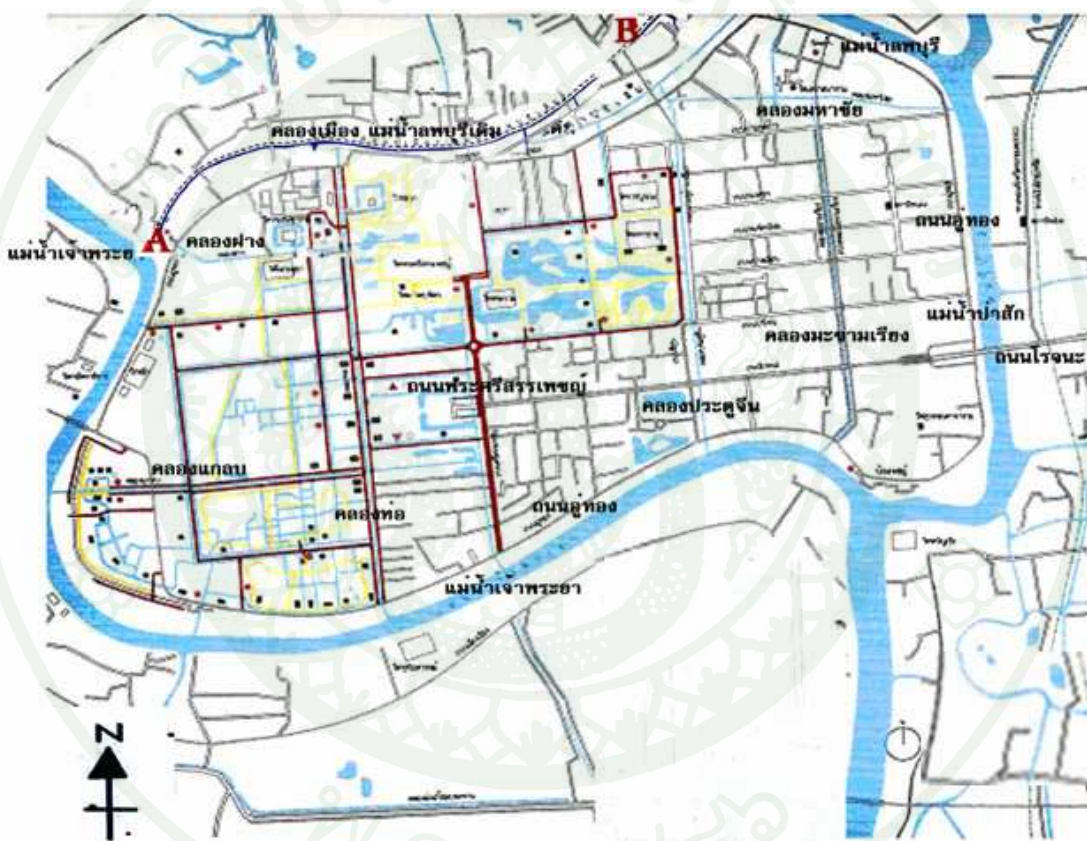
ภาพที่ 3.14 แผนผังระบบคลองในเขตอุทยานประวัติศาสตร์พระนครศรีอยุธยา  
ที่มา: แผนแม่บทโครงการอนุรักษ์และพัฒนานครประวัติศาสตร์พระนครศรีอยุธยา  
กรมศิลปากร (2537)

บ่อบึงต่าง ๆ ที่มีหลักฐานเกี่ยวข้องกับประวัติศาสตร์ได้แก่ สระแก้ว สระโอ บึงพระราม และบึงน้ำ ที่เป็นส่วนหนึ่งของวัดวออาราม และวัง ควรมีการขุดลอกหรือฟื้นฟู และจัดอยู่ในระบบน้ำเดียวกันกับระบบคลอง ส่วนบ่อบึงที่ขุดขึ้นภายหลังให้พิจารณาเป็นแห่ง ๆ ไปเพื่อใช้ประโยชน์หรือถมเพื่อให้เหมาะสมกับการใช้พื้นที่นั้น ๆ (ภาพที่ 3.14)

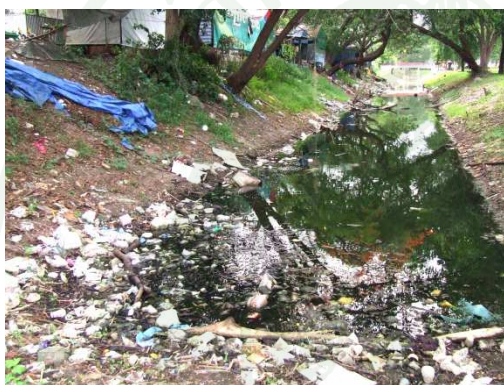
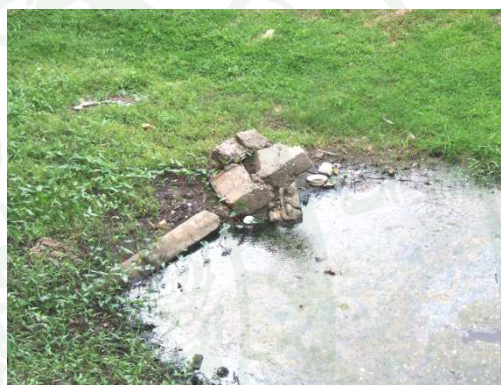
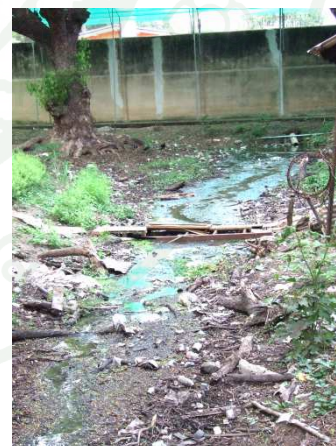
ภาพที่ 3.16 รูป A, B, C, D แสดงให้เห็นแสดงให้เห็นคลองระบายน้ำที่ตื้นเขินจากขยะมูลฝอย และการชำรุดของท่อระบายน้ำ

เนื่องจากการรื้อฟื้นคลองมีเพียง 3 คลอง ดังนั้นคลองในการระบายน้ำ เมื่อมีฝนตกหนักจึงไม่เพียงพอ ทำให้ชุมชนและโบราณสถานที่ตั้งอยู่ในบริเวณใกล้เคียงดังกล่าว ได้รับผลกระทบจากน้ำท่วม จากการระบายน้ำไม่ทัน ระบบเปิดปิดประตูน้ำทั้ง 2 คลองยังคงดำเนินการใช้งานได้ตามปกติ แต่ในการรักษาระดับน้ำ ไม่มีการสูบน้ำเข้า ปล่อยให้ระดับน้ำในคลองขึ้นลงเองตามธรรมชาติ ทำให้คลองบางช่วงระดับน้ำแห้งและตื้นเขิน จนเกิดกอกหญ้าหรือต้นไม้นขนาดเล็กขวางทางน้ำ (ภาพที่ 3.16)

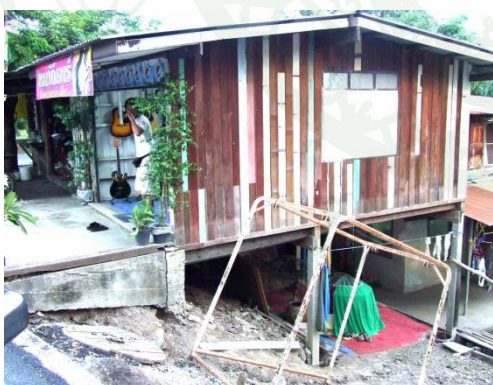
ภาพที่ 3.17 รูป A และ B แสดงให้เห็นพื้นที่ๆมีอาคารบ้านเรือนสร้างทับและรุกล้ำแนวลำคลองทำให้แนวคลองปลายทางไม่เชื่อมต่อกัน

ในปัจจุบันตามแนวคลองโบราณมีการก่อสร้างอาคารบ้านเรือน อาคารพาณิชย์ และอื่นๆ ขึ้นเป็นจำนวนมาก บางจุดมีอาคารบ้านเรือนสร้างทับและรुकล้ำแนวลำคลองเดิม ทำให้แนวคลองบางแห่งมีปลายทางที่ไม่เชื่อมต่อกันทั่วถึงได้ เช่นบริเวณแนวคลองด้านทิศตะวันตกเฉียงใต้ ซึ่งจะขนานเลียบไปกับถนนอุทองไปจบกับคลองเกลบด้านทิศตะวันตกและแนวคลองทางทิศตะวันตกเฉียงเหนือ บริเวณวัดโลกยสุธา ไปจนถึงวัดวรเชษฐาราม ซึ่งปลายทางของคลองต้องระบายลงสู่คลองท่อ คลองหลายสายเมื่อเกิดการขวางทางน้ำ ทั้งจากการก่อสร้างและขยะมูลฝอย ทำให้การระบายของและการรักษาคุณภาพของน้ำตามแผนโดยการนำน้ำใหม่จากแม่น้ำไถ่เลียตามแนวคลองเดิม เมื่อเวลาน้ำขึ้นจึงไม่เกิด คลองบางแห่งมีการปล่อยน้ำเสียลงสู่แม่น้ำโดยตรงโดยไม่ได้รับการบำบัดน้ำเสียก่อน เช่น แนวคลองมหาไชย ทางด้านทิศตะวันออกเฉียงเหนือ ซึ่งเป็นแนวเลียบกับตลาดหัวรอตามแนวคลองหลัก 2 เส้น ที่เหลือมีการออกแบบความลาดชันของถนน และปรับทางทำให้น้ำสามารถระบายลงสู่ลำคลองได้ตามแผน แต่ถนนบางช่วงกลับปล่อยให้สร้างร้านค้าชั่วคราวที่ขายของฝากแก่นักท่องเที่ยวและร้านค้าแผงลอยต่าง ๆ (ภาพที่ 3.18) จนขวางทางระบายของน้ำจากผิวน้ำ ทำให้ระบายน้ำได้ไม่ดีเท่าที่ควร ทั้งที่แนวถนนห่างจากแนวคูคลองเดิมเพียง 3 –4 เมตร เช่น บริเวณคลองเลียบถนนพระศรีสรรเพชญ์ตรงกลางเกาะเมือง ซึ่งน้ำจะระบายลงสู่คลองท่อด้านทิศตะวันตก

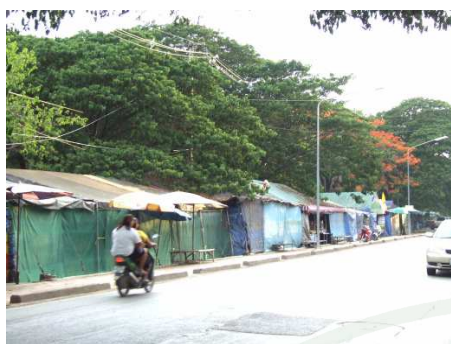
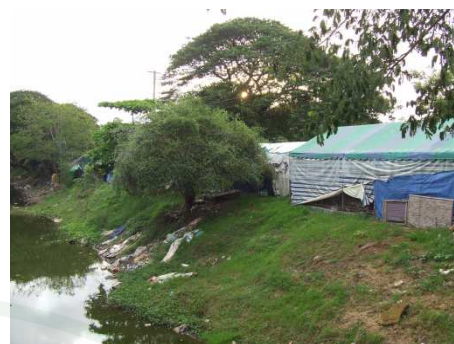
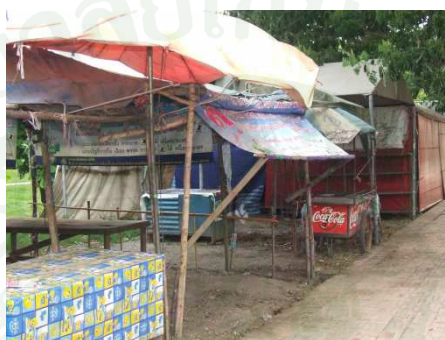
ภาพที่ 3.18 รูป A, B และ C ให้เห็นพื้นที่ริมทางทำร้านค้าชั่วคราวที่ขวางทางระบายของน้ำจากฟิวดนน

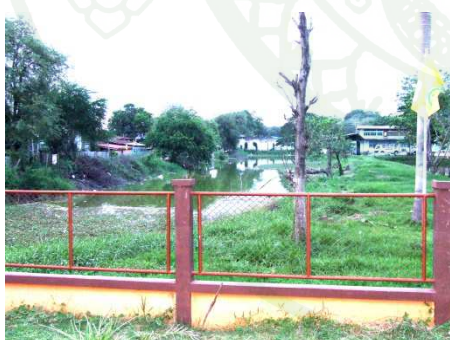
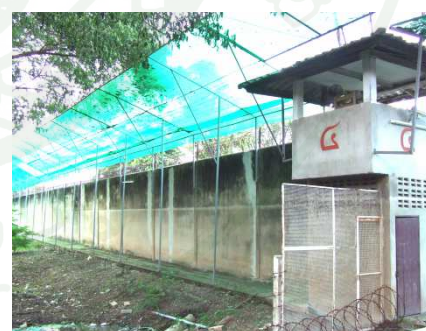
ภาพที่ 3.22 รูป A, B, C และ D แสดงให้เห็นกรมราชทัณฑ์ที่ไม่ได้รับการโยกย้ายตามแผน

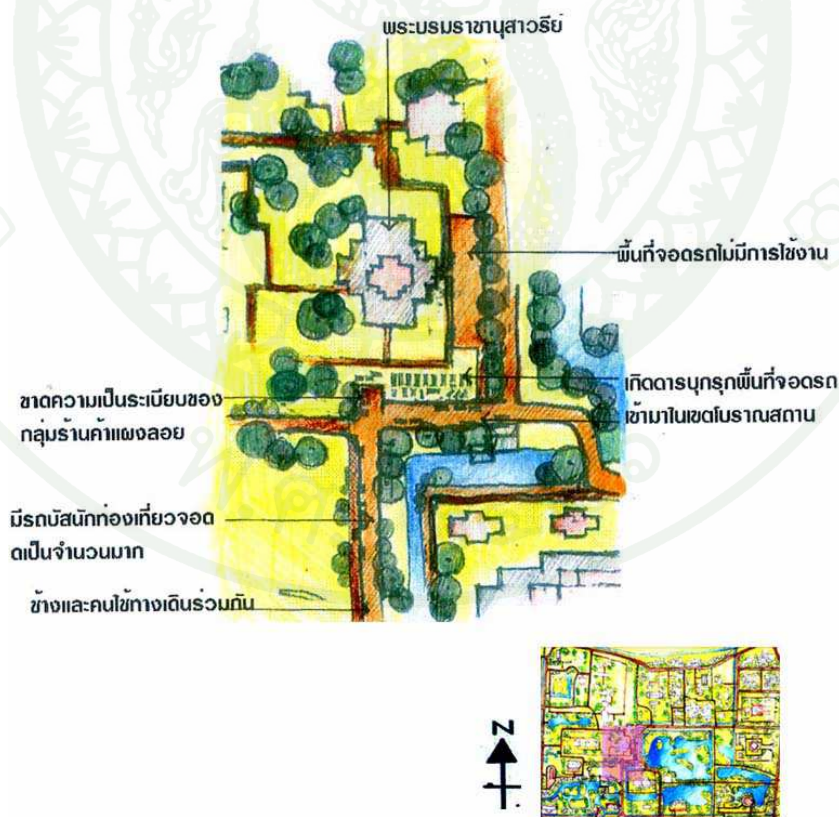
ภาพที่ 5.7 แบบขยายผังพื้นที่บริเวณพระบรมราชานุสาวรีย์พระเจ้าอู่ทอง

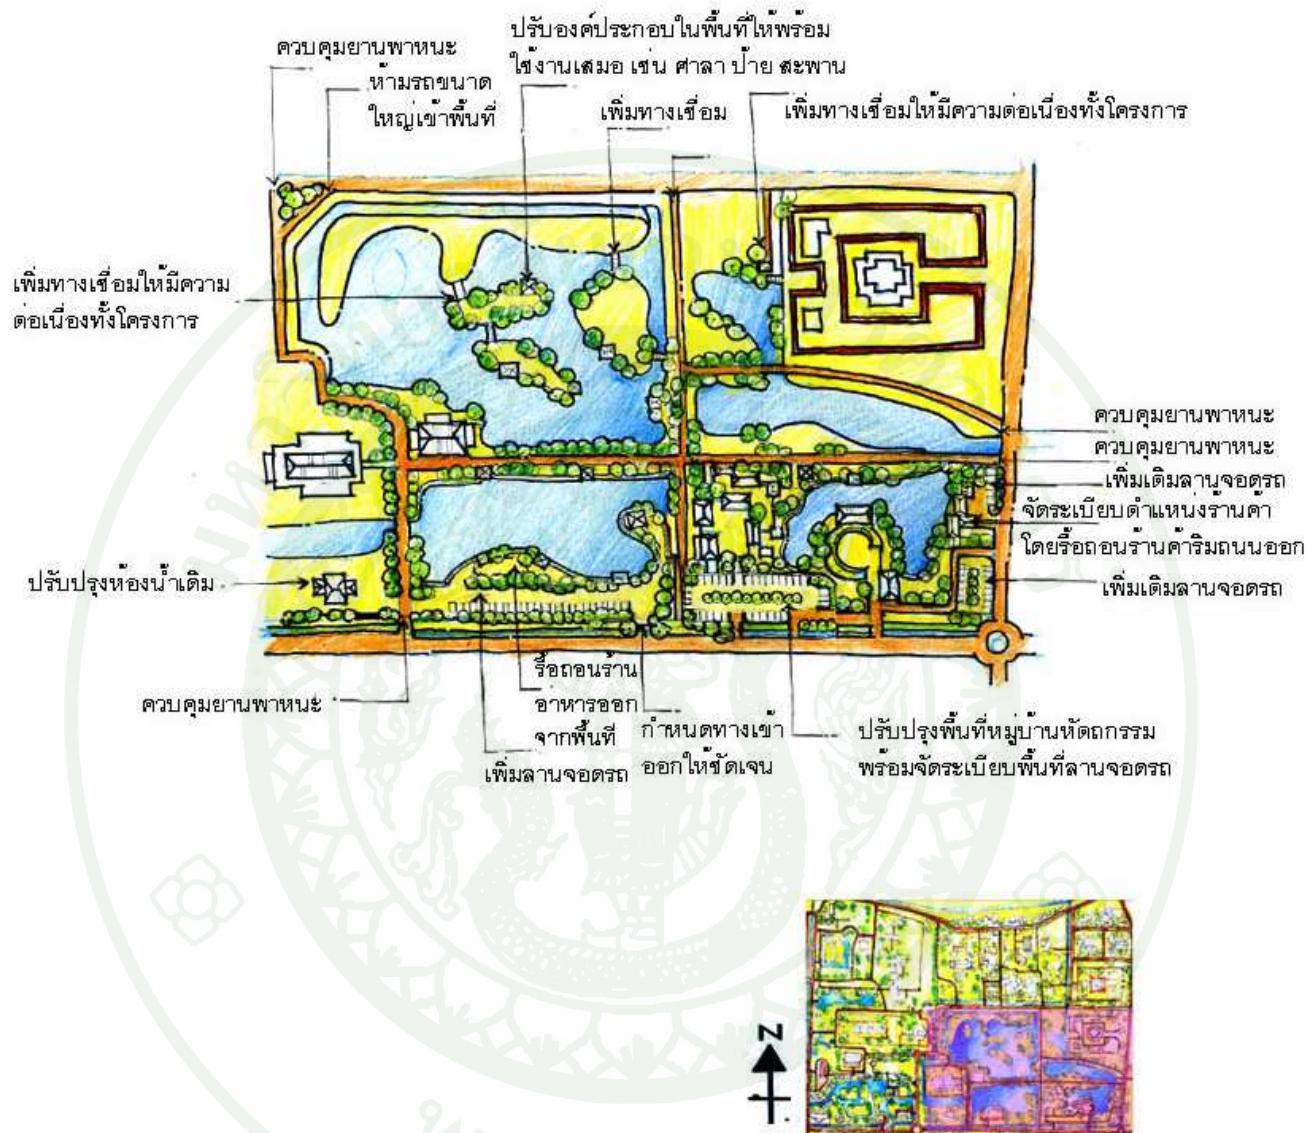
ภาพที่ 5.10 แนวทางแก้ไขด้านภูมิสถาปัตยกรรมพื้นที่บริเวณพื้นที่บริเวณบึงพระราม
