## บทที่ 4

### ผลการทดสอบ

#### 4.1 พฤติกรรมต่างๆ ของเสาคอนกรีตที่สังเกตได้ในระหว่างการทดสอบ

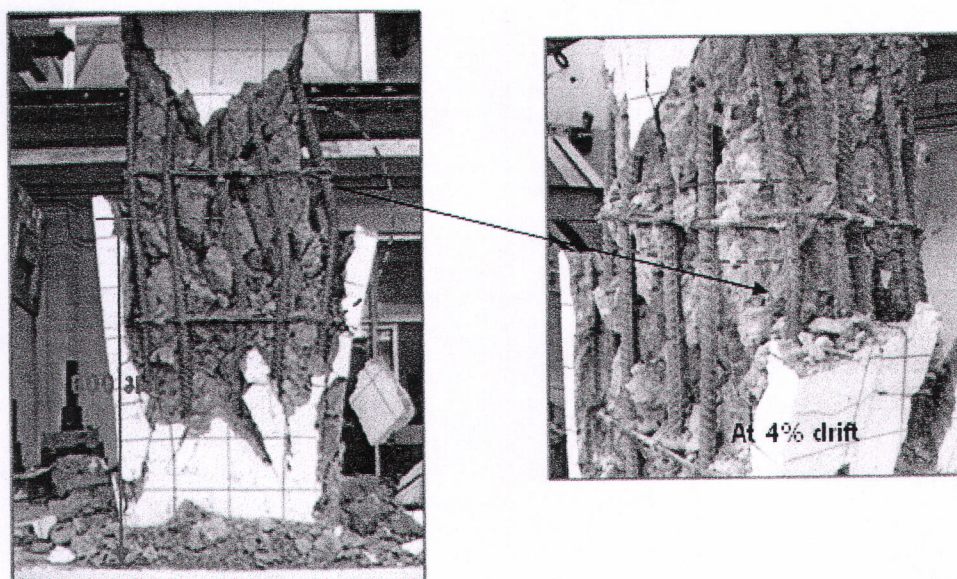
รูปที่ 4.2 รูปแบบการวิบัติของตัวอย่าง S1 หลังการทดสอบ

ซึ่งความสัมพันธ์ระหว่างร้อยละการเคลื่อนด้านข้างของความสูงกับแรงกระทำทางด้านข้างของเสา แสดงในรูปที่ 4.1 พบว่าตัวอย่างเสาคอนกรีตวิบัติแบบเฉือน โดยในช่วงแรกเสามีสติฟเนสสูง เมื่อทดสอบถึงการเคลื่อนตัวด้านข้างค่าประมาณ 1.50% ของความสูง จะได้ค่าแรงกระทำด้านข้างสูงสุดเท่ากับ 283.9 กิโลนิวตัน และหลังจากนั้นน้ำหนักที่กระทำด้านข้างเริ่มลดลงอย่างรวดเร็ว ซึ่งเกิดการโก่งเดาะสูงขึ้นมาจากฐานคอนกรีต 600 มม. โดยพฤติกรรมของเสาตัวอย่างไม่ค่อยไม่เสถียรภาพมากนัก ซึ่งระยะเคลื่อนตัวด้านข้างสูงสุดเท่ากับ 63.31 มม. ที่การเคลื่อนตัวด้านข้างค่าประมาณ 4.00% ของความสูง ตลอดจนเสาเกิดการวิบัติที่รุนแรงและอันตราย เนื่องจากเป็นการวิบัติแบบเฉือน ดังแสดงในรูปที่ 4.2

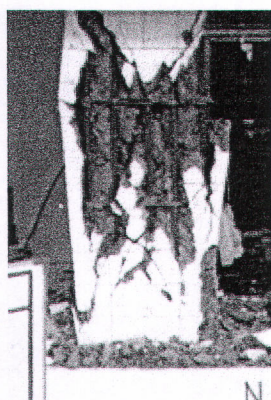
(ณ) ที่ 3.00% drift (ระยะการเคลื่อนที่  $\pm 45.00$  มม.)

รูปที่ 4.4 ระดับความเสียหายในแต่ละอัตราการเคลื่อนที่ตัวด้านข้างต่อความสูงของตัวอย่าง S1 (ต่อ)

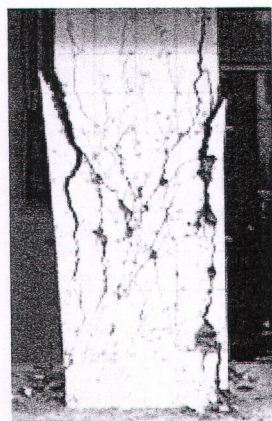
(ค) ที่ 2.50% drift (ระยะการเคลื่อนที่  $\pm 37.50$  มม.)

รูปที่ 4.14 ระดับความเสียหายในแต่ละอัตราการเคลื่อนตัวด้านข้างต่อความสูงของตัวอย่าง S2s (ต่อ)

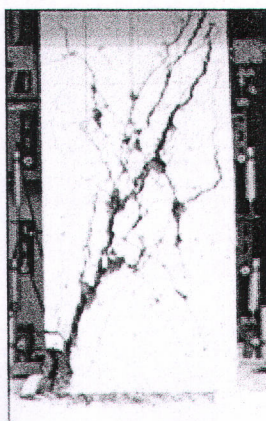
(ค) ที่ 2.00% drift (ระยะการเคลื่อนที่  $\pm 30.00$  มม.)

รูปที่ 4.24 ระดับความเสียหายในแต่ละอัตราการเคลื่อนตัวด้านข้างต่อความสูงของตัวอย่าง S3 (ต่อ)

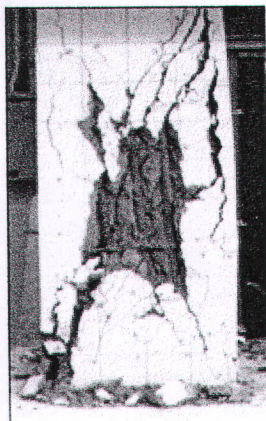
(ข) ที่ 2.50% drift (ระยะการเคลื่อนที่  $\pm 37.50$  มม.)

รูปที่ 4.24 ระดับความเสียหายในแต่ละอัตราการเคลื่อนตัวด้านข้างต่อความสูงของตัวอย่าง S3 (ต่อ)

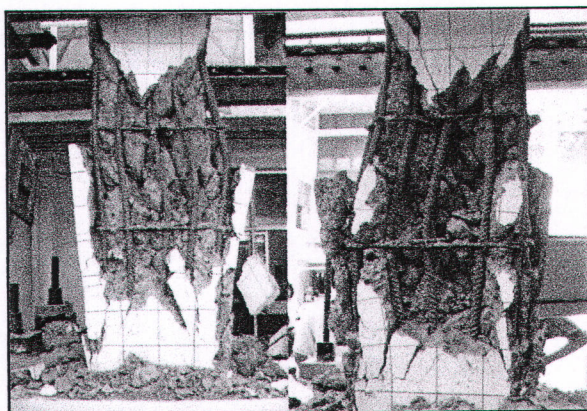
(ก) รูปการทดสอบหลังการวิบัติของเสาตัวอย่างทดสอบ S1
