บทที่ 4

ผลการวิเคราะห์ข้อมูล

4.2 การวิเคราะห์ข้อมูลจากการสำรวจอาคารที่อยู่อาศัยรวมสำหรับผู้สูงอายุ

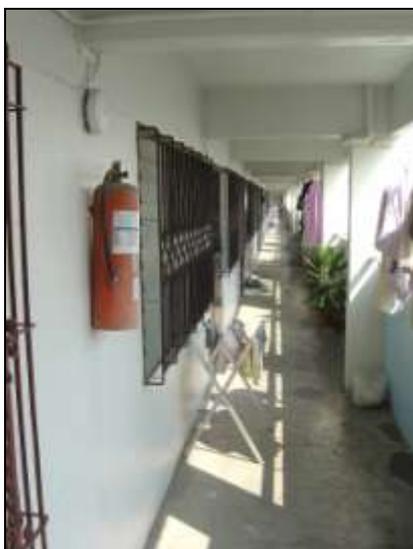
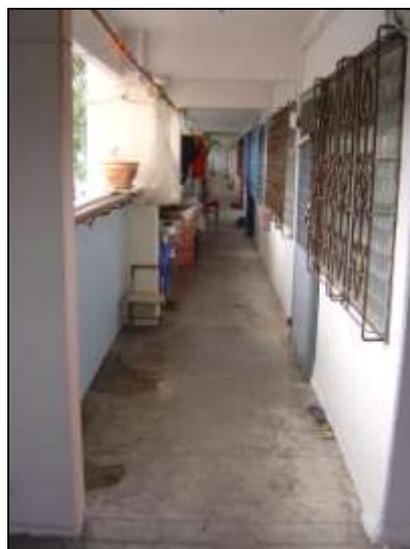
ภาพที่ 4.3

เส้นทางหนีไฟโครงการแฟลตดินแดง อาคาร ค2

จากภาพที่ 4.3 จะพบว่าสิ่งกีดขวางมากมายภายในเส้นทางหนีไฟซึ่งเป็นสิ่งกีดขวางชั่วคราว เช่น ราวตากผ้า โต๊ะ เก้าอี้ ชั้นวางรองเท้า เสวและลูกกรงของหน้าต่างที่ยื่นออกมาสู่เส้นทางหนีไฟ เป็นต้น โดยส่วนใหญ่จะเกิดจากการที่ผู้อยู่อาศัยในอาคารเป็นผู้นำมาวางเอาไว้อย่างอิสระจะเป็นอุปสรรคต่อการอพยพของผู้สูงอายุเมื่อเกิดอัคคีภัย เช่น การสะดุดหกล้ม ทั้งผู้ใช้และไม่ใช้อุปกรณ์ช่วยในการเคลื่อนไหว

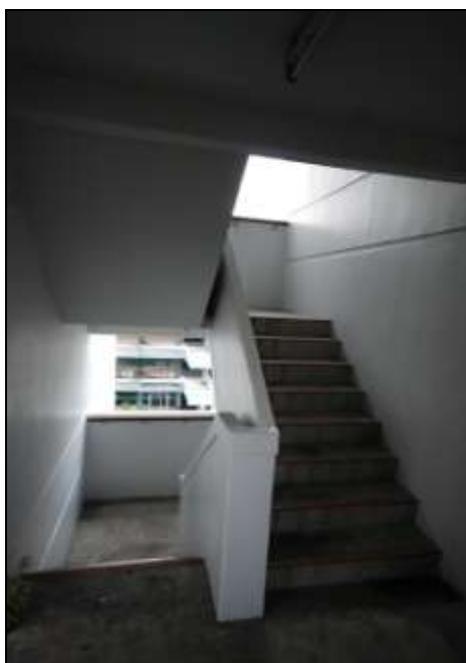
ภาพที่ 4.4

บันไดหนีไฟโครงการเพลิงดินแดง อาคาร ค2

จากภาพที่ 4.4 แสดงให้เห็นภายในบันไดหนีไฟ และภาพที่ 4.5 แสดงให้เห็นถึงทางปล่อยออกจากบันไดหนีไฟโครงการแฟลตดินแดง อาคาร ค2 ที่มีการปิดกั้นด้วยประตูลูกกรงเหล็ก ซึ่งอาจทำให้เกิดอันตรายต่อผู้ที่อพยพออกจากอาคารเมื่อเกิดอัคคีภัย

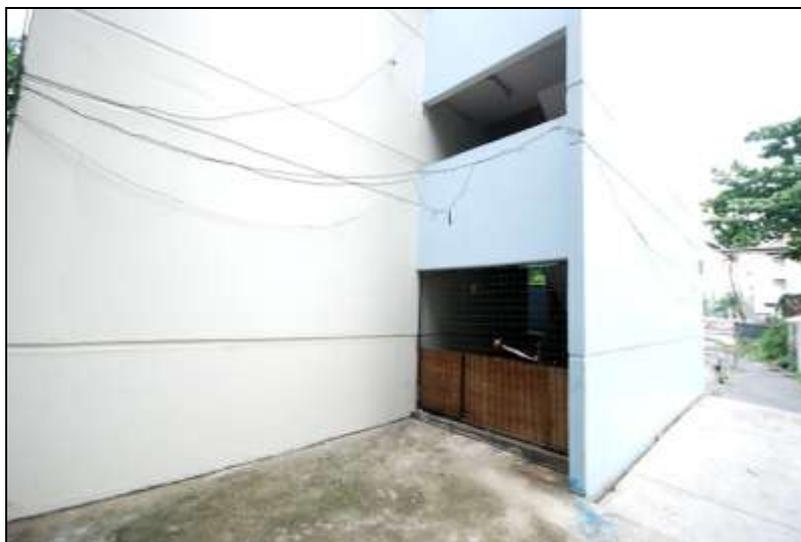
ภาพที่ 4.5

ทางปล่อยออกจากบันไดหนีไฟโครงการแฟลตดินแดง อาคาร ค2

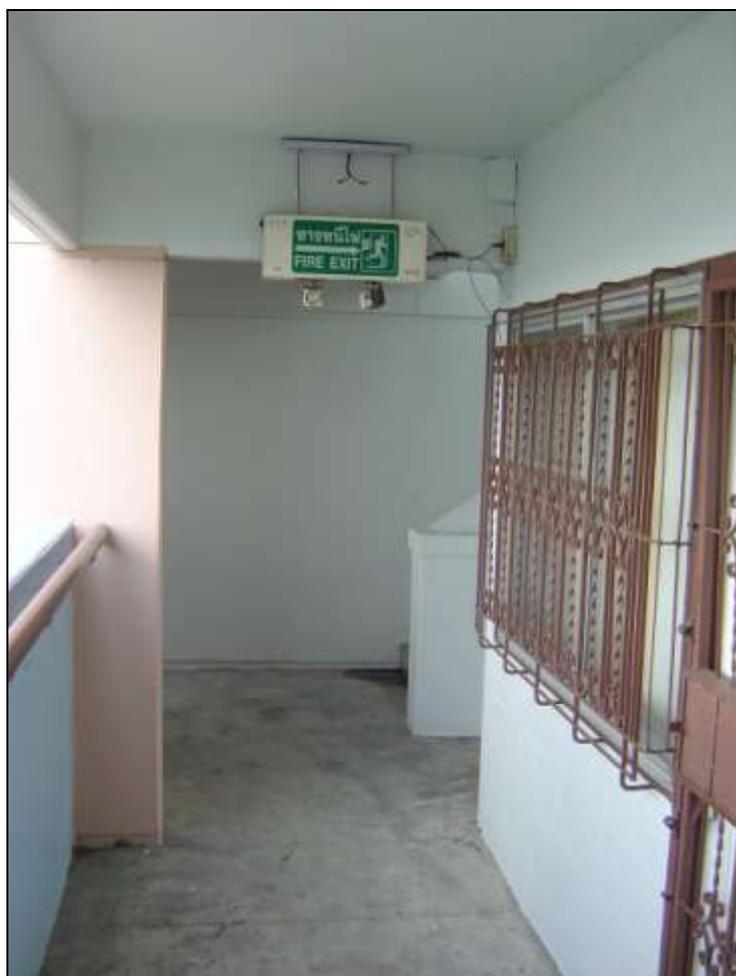
ภาพที่ 4.7

ช่องทางเข้าสู่ประตูหนีไฟโครงการแฟลตดินแดง อาคาร ค2

จากภาพที่ 4.7 จะพบว่าบริเวณช่องทางเข้าสู่ประตูหนีไฟไม่มีการติดตั้งประตูหนีไฟ ซึ่งอาจเป็นผลมาจากการที่มีระเบียบเปิดโล่งเพื่อระบายควันไฟ แต่ในกรณีผู้สูงอายุอาจเกิดอันตรายได้เนื่องจากการที่มีปัญหาในด้านระบบหายใจที่เสื่อมสภาพ

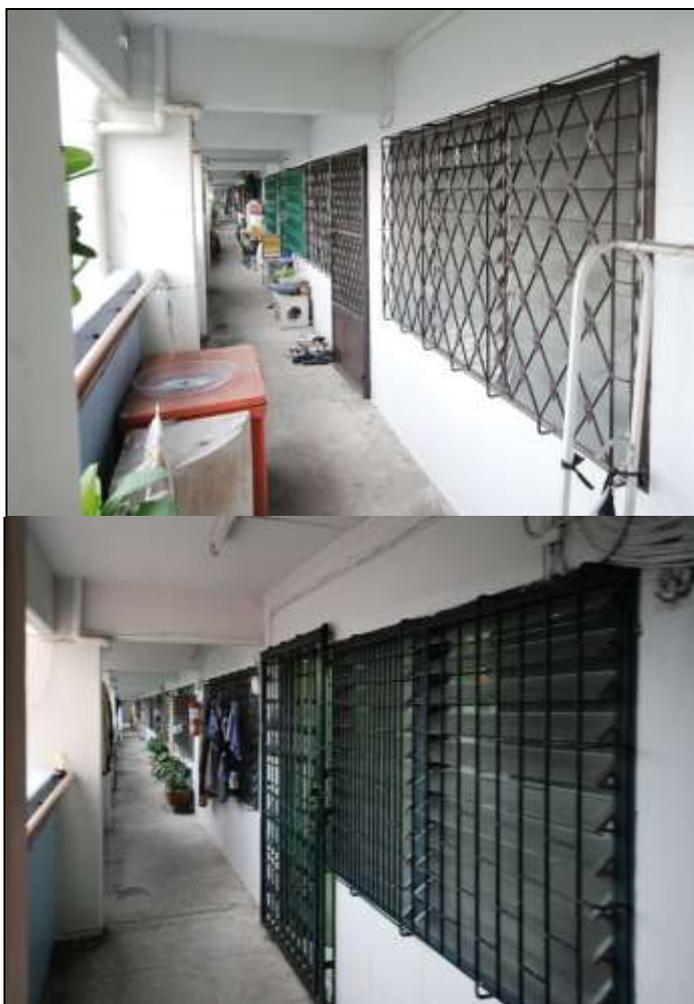
ภาพที่ 4.8

ประตูห้องพักที่เปิดสู่เส้นทางหนีไฟโครงการแฟลตดินแดง อาคาร ค2

จากภาพที่ 4.8 แสดงให้เห็นประตูห้องพักที่เปิดสู่เส้นทางหนีไฟของโครงการแฟลตดินแดง อาคาร ค2 ซึ่งจะพบว่ามีการใช้ประตูลูกกรงเหล็กปิดที่ประตูห้องพักเพื่อความปลอดภัยของผู้อยู่อาศัยจากการปล้นหรือบุกรุก แต่อาจเกิดอันตรายต่อผู้สูงอายุหรือผู้ที่ไม่อาจช่วยเหลือตัวเองได้เมื่อเกิดอัคคีภัยเนื่องจากการเปิดที่ต้องใช้แรงมากในการเปิด

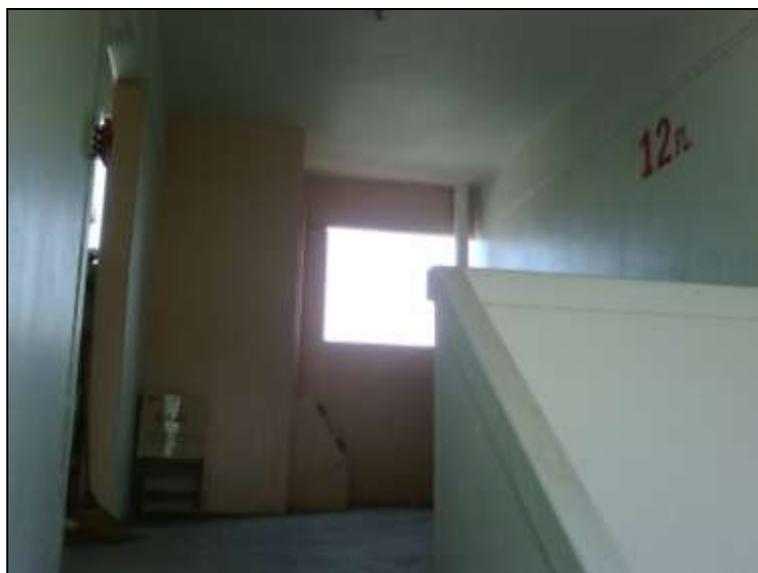
ภาพที่ 4.9

ปลายทางชั้นบนภายในบันไดหนีไฟโครงการแฟลตดินแดง อาคาร ค2

จากภาพที่ 4.9 แสดงให้เห็นปลายทางชั้นบนภายในบันไดหนีไฟของโครงการแฟลตดินแดง อาคาร ค2 ซึ่งไม่มีทางหนีไฟทางอากาศ ซึ่งอาจส่งผลกระทบต่อผู้สูงอายุที่มีปัญหาข้อต่อหรือกล้ามเนื้อที่อ่อนแรง และผู้ที่มีปัญหาด้านการเคลื่อนไหว

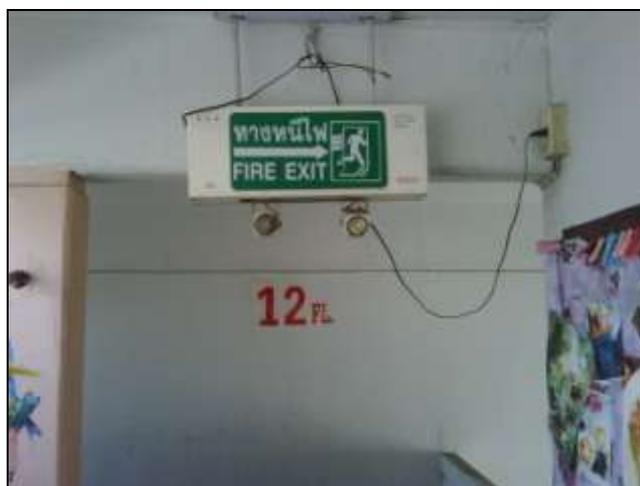
ภาพที่ 4.10

ป้ายบอกชั้นและป้ายบอกทางหนีไฟโครงการแฟลตดินแดง อาคาร ค2

จากภาพที่ 4.10 แสดงให้เห็นป้ายบอกชั้นและป้ายบอกทางหนีไฟของโครงการแฟลตดินแดง อาคาร ค2 ซึ่งในบางชั้นไฟส่องสว่างเสีย อาจส่งผลให้ผู้สูงอายุมองเห็นได้ไม่ชัดเจนและไม่ทราบว่าตัวเองได้อพยพมาอยู่ที่บันไดหนีไฟชั้นใดในอาคาร

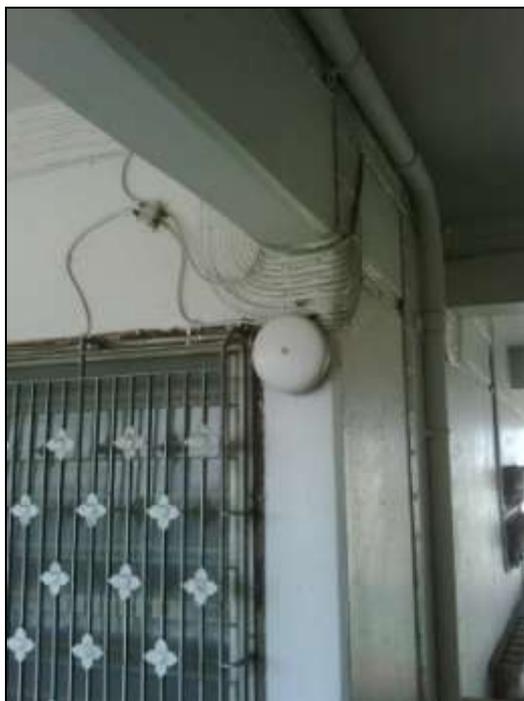
ภาพที่ 4.11

ระบบสัญญาณเตือนเพลิงไหม้โครงการแฟลตดินแดง อาคาร ค2

จากภาพที่ 4.11 แสดงให้เห็นระบบสัญญาณเตือนเพลิงไหม้ของโครงการแฟลตดิน แดง อาคาร ค2 ซึ่งมีการติดตั้งระบบสัญญาณเตือนเพลิงไหม้ แบบเสียงในบริเวณเส้นทางหนีไฟ ภายนอกห้องพักเพียงแบบเดียว

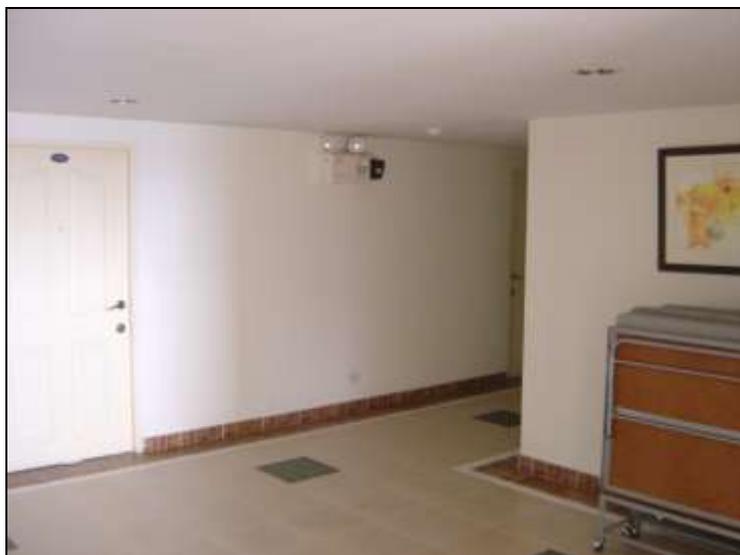
ภาพที่ 4.15
เส้นทางหนีไฟโครงการลุมพินีเรสซิเดนซ์

จากภาพที่ 4.15 จะพบว่าเส้นทางหนีไฟมีลักษณะโล่ง ไม่มีสิ่งกีดขวางที่จะเป็นอุปสรรคในการอพยพของผู้สูงอายุเมื่อเกิดอัคคีภัย และมีแสงไฟฉุกเฉินเมื่อไฟฟ้าดับในกรณีที่เกิดอัคคีภัย แต่ผนังรอบด้านส่วนใหญ่จะปิดทึบทุกด้าน มีเพียงส่วนเดียวที่มีหน้าต่างเพื่อระบายควันไฟ คือ บริเวณบันไดส่วนกลาง ซึ่งอาจเป็นอันตรายต่อผู้สูงอายุที่มีปัญหาด้านระบบการหายใจเมื่อเกิดอัคคีภัย

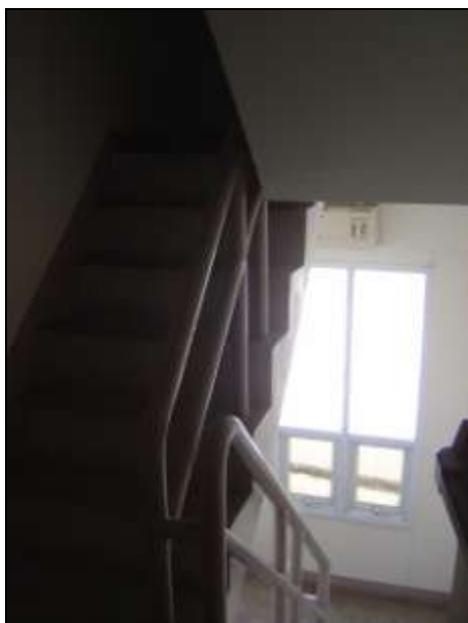
ภาพที่ 4.16

บันไดหนีไฟโครงการลุมพินีเรสซิเดนซ์

จากภาพที่ 4.16 จะพบว่าภายในบันไดหนีไฟมีการติดตั้งราวจับเพียงด้านเดียว ซึ่งจะ เป็นอุปสรรคต่อผู้สูงอายุที่มีปัญหาข้อต่อหรือกล้ามเนื้อที่อ่อนแรง และผู้ที่มีปัญหาด้านการ เคลื่อนไหว ทำให้อาจเกิดอุบัติเหตุขณะอพยพเมื่อเกิดอัคคีภัย

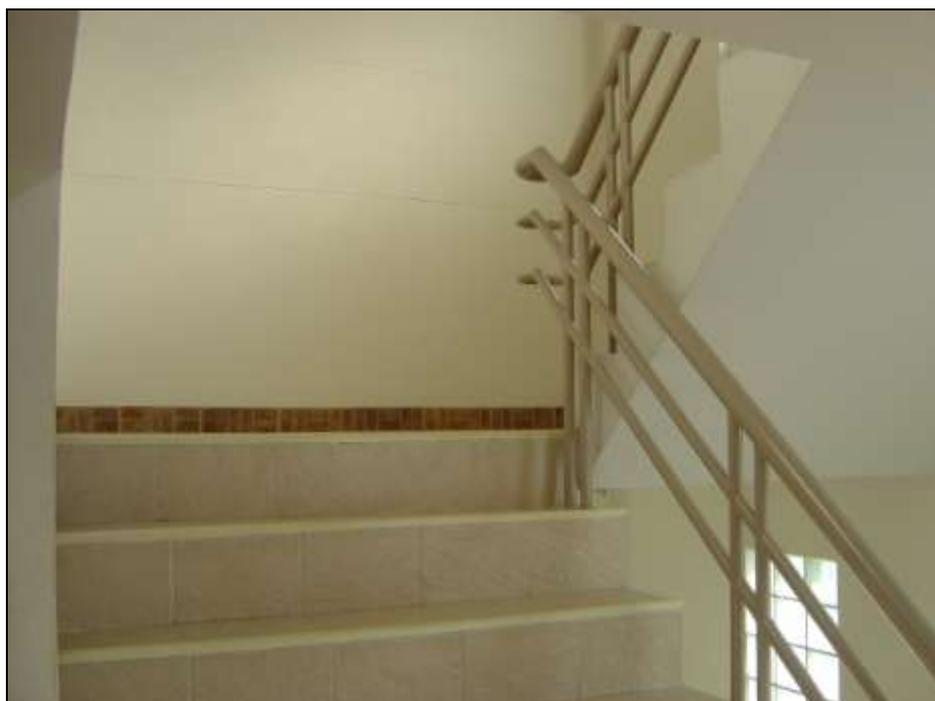
ภาพที่ 4.17

บันไดที่ไม่ใช่บันไดหนีไฟโครงการลุมพินีเรสซิเดนซ์

จากภาพที่ 4.17 จะพบว่าบริเวณบันไดส่วนกลางมีการติดตั้งราวจับเพียงด้านเดียว ซึ่งเป็นอุปสรรคต่อผู้สูงอายุที่มีปัญหาข้อต่อหรือกล้ามเนื้อที่อ่อนแรง และผู้ที่มีปัญหาด้านการเคลื่อนไหว ทำให้อาจเกิดอุบัติเหตุขณะอพยพเมื่อเกิดอัคคีภัย

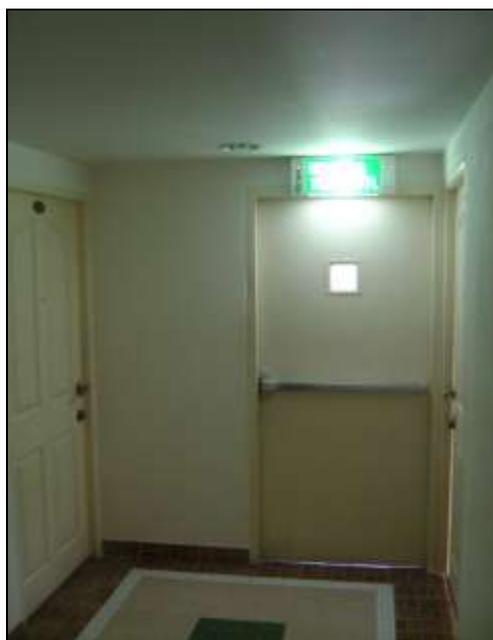
ประตูหนีไฟโครงการลุมพินีเรสซิเดนซ์

จากตารางที่ 4.15 และ ภาพที่ 4.18 เป็นการพิจารณาองค์ประกอบกายภาพที่เกี่ยวข้อง
กับความปลอดภัยจากอัคคีภัยในด้านประตูหนีไฟ โดยนำแนวทางการออกแบบทางกายภาพเพื่อ

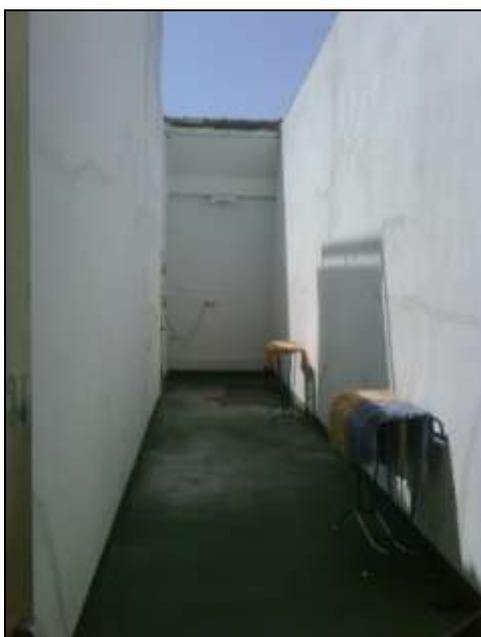
ภาพที่ 4.20

ปลายทางชั้นบนภายในบันไดหนีไฟโครงการลุมพินีเรสซิเดนซ์

จากภาพที่ 4.20 แสดงให้เห็นปลายทางชั้นบนภายในบันไดหนีไฟของโครงการลุมพินีเรสซิเดนซ์ ซึ่งไม่มีทางหนีไฟทางอากาศ ซึ่งอาจส่งผลต่อผู้สูงอายุที่มีปัญหาข้อต่อหรือกล้ามเนื้อที่อ่อนแรง และผู้ที่มีปัญหาด้านการเคลื่อนไหว

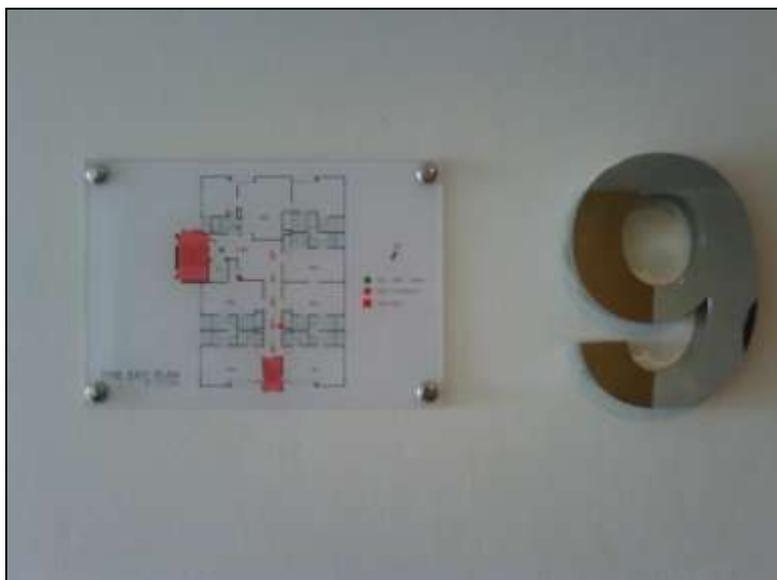
แผนผังอาคารภายในพื้นที่ส่วนกลางโครงการลุมพินีเรสซิเดนซ์

จากตารางที่ 4.18 และ ภาพที่ 4.21 เป็นการพิจารณาองค์ประกอบภาพที่เกี่ยวข้องกับความปลอดภัยจากอัคคีภัยในด้านแผนผังอาคาร โดยนำแนวทางการออกแบบทางกายภาพเพื่อความปลอดภัยจากอัคคีภัยสำหรับผู้สูงอายุ มาเปรียบเทียบกับผลการสำรวจโครงการลุมพินีเรสซิเดนซ์ จะพบว่าภายในโครงการมีการออกแบบให้ติดตั้งแผนผังอาคารที่กึ่งกลางบานประตูด้านในและบนพื้นที่ส่วนกลาง โดยต้องติดตั้งระยะสูงจากพื้นถึงกึ่งกลางป้ายไม่เกิน 1.60 เมตร แต่ใน

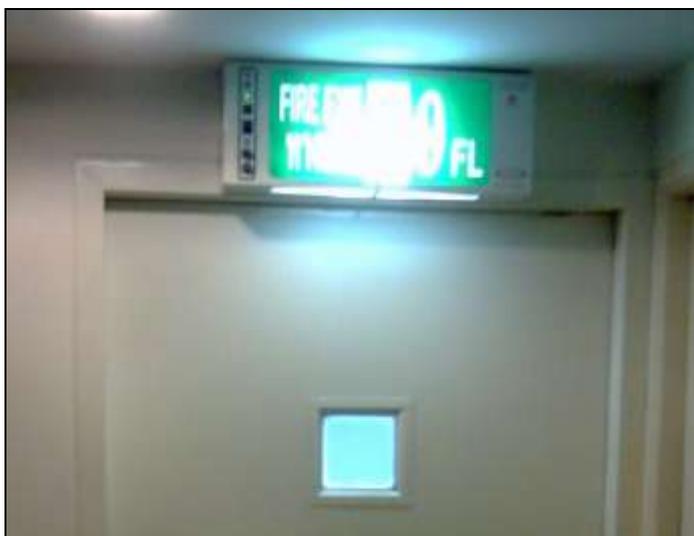
ภาพที่ 4.22

ป้ายบอกชั้นและป้ายบอกทางหนีไฟโครงการลุมพินีเรสซิเดนซ์

จากภาพที่ 4.22 แสดงให้เห็นป้ายบอกชั้นและป้ายบอกทางหนีไฟของโครงการลุมพินีเรสซิเดนซ์ ซึ่งมีการติดตั้งแสงไฟส่องสว่างให้เห็นชัดเจนตลอดเวลาทั้งกลางวันและกลางคืนทุกชั้น ซึ่งจะช่วยให้ผู้สูงอายุที่มีปัญหาด้านการมองเห็น สามารถสังเกตเห็นได้ชัดเจนในกรณีที่เกิดเหตุเพลิงไหม้

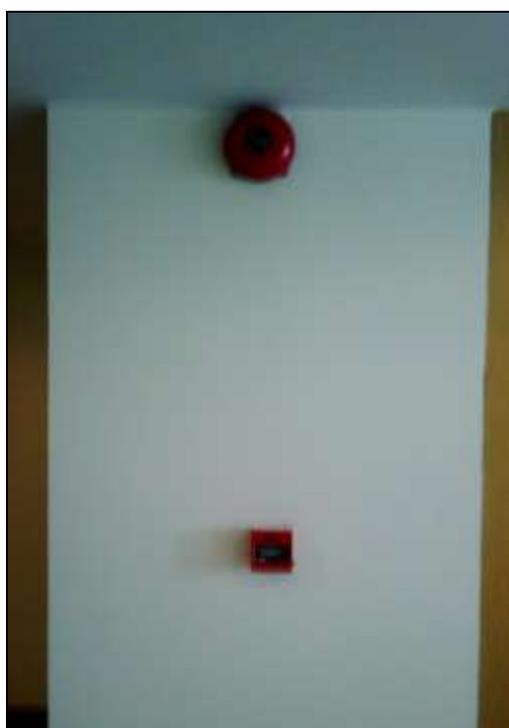
ภาพที่ 4.23

ระบบสัญญาณเตือนเพลิงไหม้โครงการลุมพินีเรสซิเดนซ์

จากภาพที่ 4.23 แสดงให้เห็นระบบสัญญาณเตือนเพลิงไหม้ของโครงการลุมพินีเรสซิ เดนซ์ ซึ่งมีการติดตั้งระบบสัญญาณเตือนเพลิงไหม้ แบบเสียงในบริเวณเส้นทางหนีไฟภายนอก ห้องพักเพียงแบบเดียว
