บทที่ 4

การวิเคราะห์ปัญหาและแนวทางการปรับปรุง

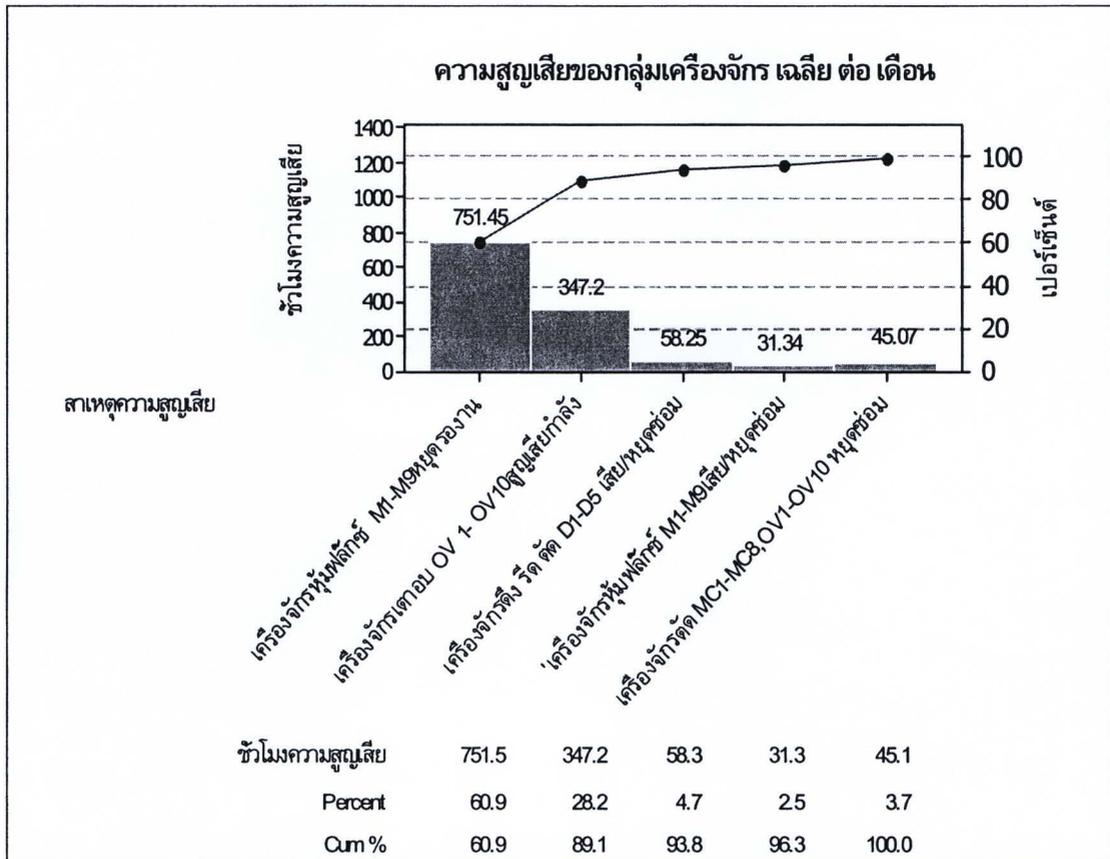
รูปที่4.1 แผนภูมิพาเรโตความสูญเสียเนื่องจากสูญเสียเวลาของกลุ่มเครื่องจักรเฉลี่ย ต่อ เดือน

จากรูปที่4.1 แผนภูมิพาเรโต จะเห็นได้ว่าเปอร์เซ็นต์ความสูญเสียสูงสุดอยู่ที่ 60.92 เปอร์เซ็นต์ คือการรองงานของกลุ่มเครื่องจักรหุ้มฟลักซ์-ผสมฟลักซ์M1-M9, รองลงมาเปอร์เซ็นต์ความสูญเสีย 28.20 เปอร์เซ็นต์ คือเครื่องจักรสูญเสียกำลังของกลุ่มเครื่องจักรเตาอบOV1-OV10 เปอร์เซ็นต์ความสูญเสีย4.7 เปอร์เซ็นต์คือกลุ่มเครื่องจักรดึง รีด ตัด D1 – D5 หยุดซ่อม ,เปอร์เซ็นต์ความสูญเสีย2.54%คือกลุ่มเครื่องจักรหุ้มฟลักซ์-ผสมฟลักซ์M1-M9 หยุดซ่อม ,เปอร์เซ็นต์ความสูญเสีย 2.00% คือกลุ่มเครื่องจักรMC1-MC8 และเปอร์เซ็นต์ความสูญเสีย1.65 เปอร์เซ็นต์คือกลุ่มเครื่องจักรเตาอบตามลำดับ

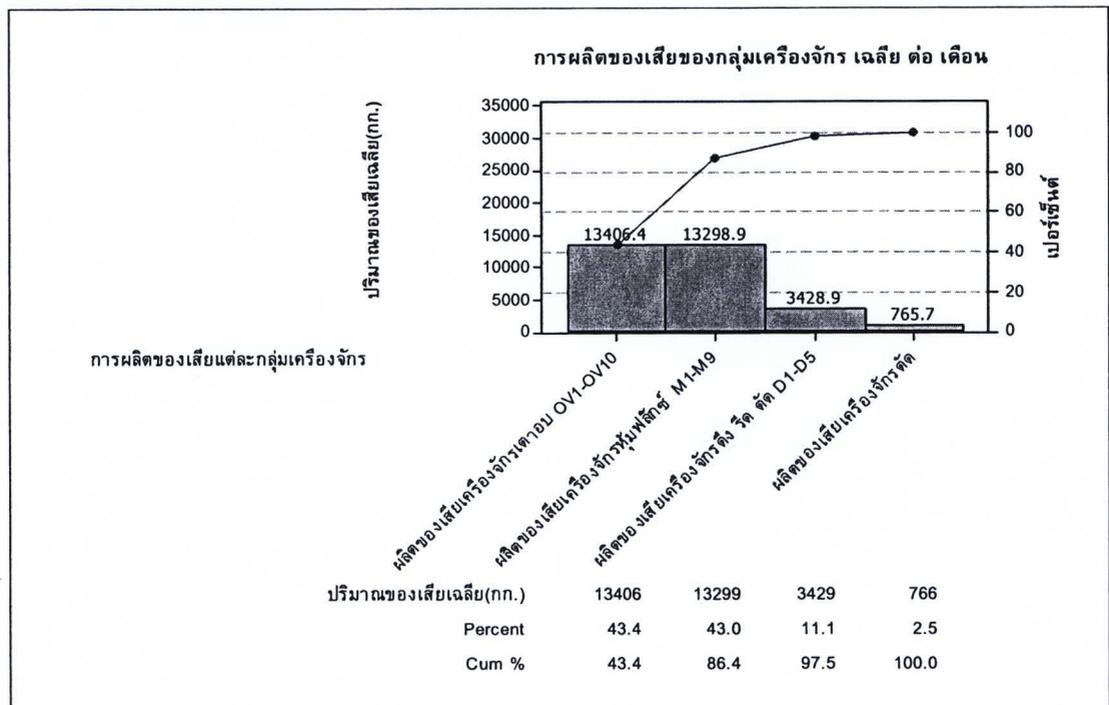
รูปที่ 4.2 แผนภูมิพาเรโตความสูญเสียจากการผลิตของเสียของกลุ่มเครื่องจักรเฉลี่ย ต่อ เดือน

จากรูปที่4.2 แผนภูมิพาเรโตจะเห็นได้ว่าเปอร์เซ็นต์ความสูญเสียสูงสุดอยู่ที่ 43.40 เปอร์เซ็นต์คือการผลิตของเสียของกลุ่มเครื่องจักรเตาอบOV1-OV10 ,รองลงมาเปอร์เซ็นต์ความสูญเสีย 43.00เปอร์เซ็นต์คือการผลิตของเสียของกลุ่มเครื่องจักรหุ้มฟลักซ์-ผสมฟลักซ์M1-M9 เปอร์เซ็นต์,เปอร์เซ็นต์ความสูญเสีย11.10 เปอร์เซ็นต์ คือการผลิตของเสียของกลุ่มเครื่องจักรดิ่งรีด ตัด D1- D5 และเปอร์เซ็นต์ความสูญเสีย 2.5เปอร์เซ็นต์ คือการผลิตของเสียของกลุ่มเครื่องจักรตัด MC1-MC8 ตามลำดับ

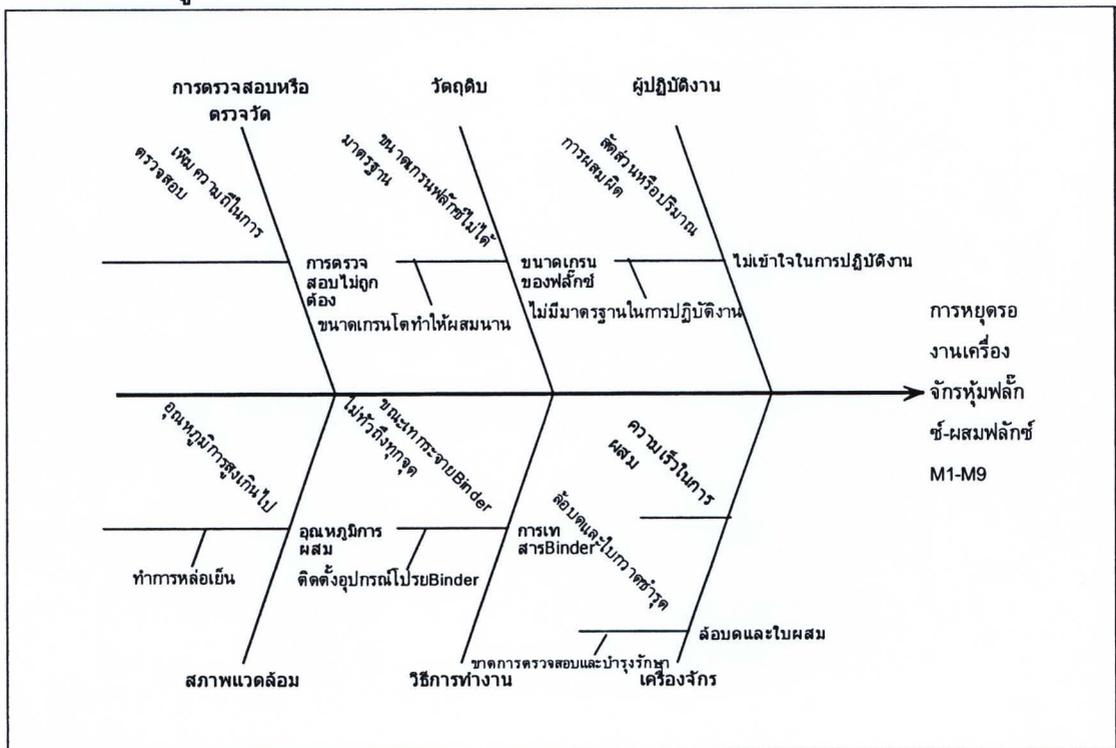
การวิเคราะห์สาเหตุความสูญเสียที่ทำให้เกิดการ宕งานของเครื่องหุ้มฟลักซ์-ผสมฟลักซ์เกิดจากการรวบรัดดูติดจากขั้นตอนการผสมฟลักซ์ ที่จะส่งไปหุ้มฟลักซ์ถ้าหากกระบวนการผสมฟลักซ์ใช้เวลาในการผสมนานจะทำให้กระบวนการหุ้มฟลักซ์宕งาน ดังนั้นจากสาเหตุดังกล่าวจึงทำการวิเคราะห์ข้อมูลในกระบวนการ ผสมฟลักซ์เพื่อหาสาเหตุที่ทำให้เกิดการ宕งานโดยใช้ไดอแกรมเหตุและผล(Cause and Effect Diagram) วิเคราะห์สาเหตุของปัญหาเพื่อหาวิธีการแก้ไขดังรูปที่4.3

รูปที่ 4.3 แผนภูมิแก๊งปลาแสดงสาเหตุของความสูญเสียจากการหยุด宕งานเครื่องจักรหุ้มฟลักซ์-ผสมฟลักซ์ M1-M9

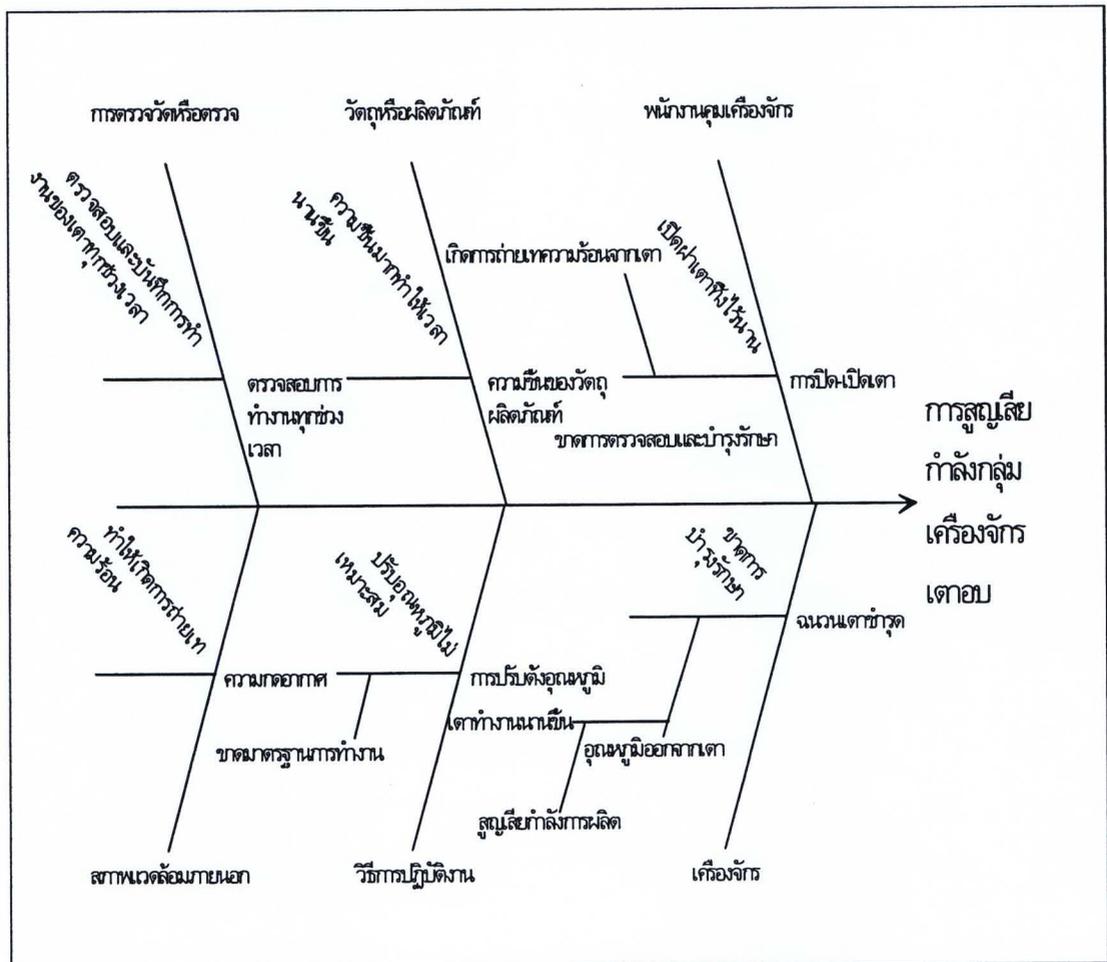
ความสูญเสียที่เกิดขึ้นในส่วนของเครื่องจักรเตาอบในกระบวนการอบโดยรวบรวมข้อมูลสาเหตุของปัญหาที่เป็นเหตุทำให้เกิดการสูญเสียกำลัง โดยทำการเปรียบเทียบเวลาอบจริงเปรียบเทียบกับเวลามาตรฐานในการอบเป็นเกณฑ์ แล้วนำข้อมูลมาวิเคราะห์หาสาเหตุหลักของปัญหาที่ทำให้เครื่องจักรสูญเสียกำลังจากการใช้เวลาอบนานเกินไป โดยใช้ไดอแกรมเหตุและผล (Cause and Effect Diagram) เป็นเครื่องมือในการวิเคราะห์หาสาเหตุหลักของปัญหาเพื่อหาวิธีการแก้ไขดังรูปที่4.2

รูปที่4.4 แผนภูมิแก๊งปลาแสดงสาเหตุความสูญเสียเนื่องจากสูญเสียกำลังเครื่องจักรเตาอบOV1-OV10

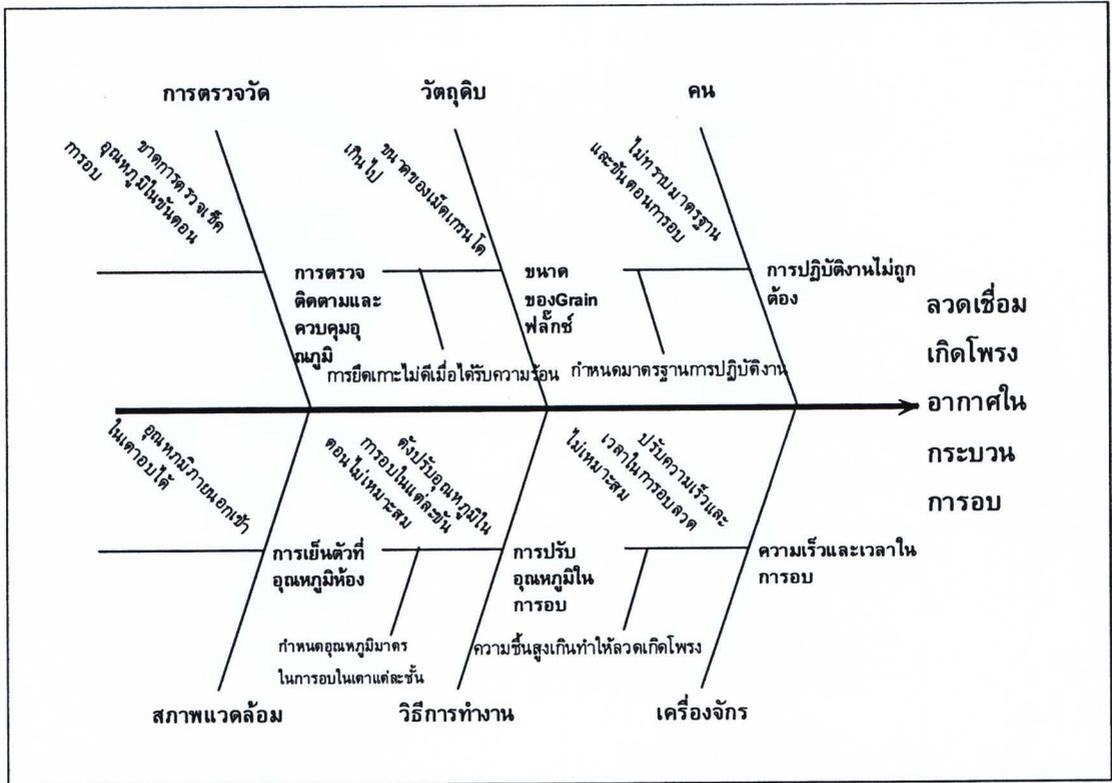
ระหว่างความชื้นของลวดเชื่อมที่เหมาะสมกับอุณหภูมิในการอบว่าอุณหภูมิและความชื้น ที่มีผลต่อการเกิดโพรงอากาศของลวดเชื่อม ซึ่งการวิเคราะห์และหาสาเหตุหลักของปัญหาที่ทำให้เกิดโพรงอากาศของลวดเชื่อมโดยใช้ไดอแกรมเหตุและผล(Cause and Effect Diagram) เป็นเครื่องมือในการวิเคราะห์หาสาเหตุของปัญหาเพื่อหาวิธีการแก้ไขดังรูปที่4.5

รูปที่4.5 แผนภูมิแก๊งปลาแสดงสาเหตุความสูญเสียเนื่องจากการผลิตของเสียลวดเกิดโพรงอากาศในกระบวนการอบ

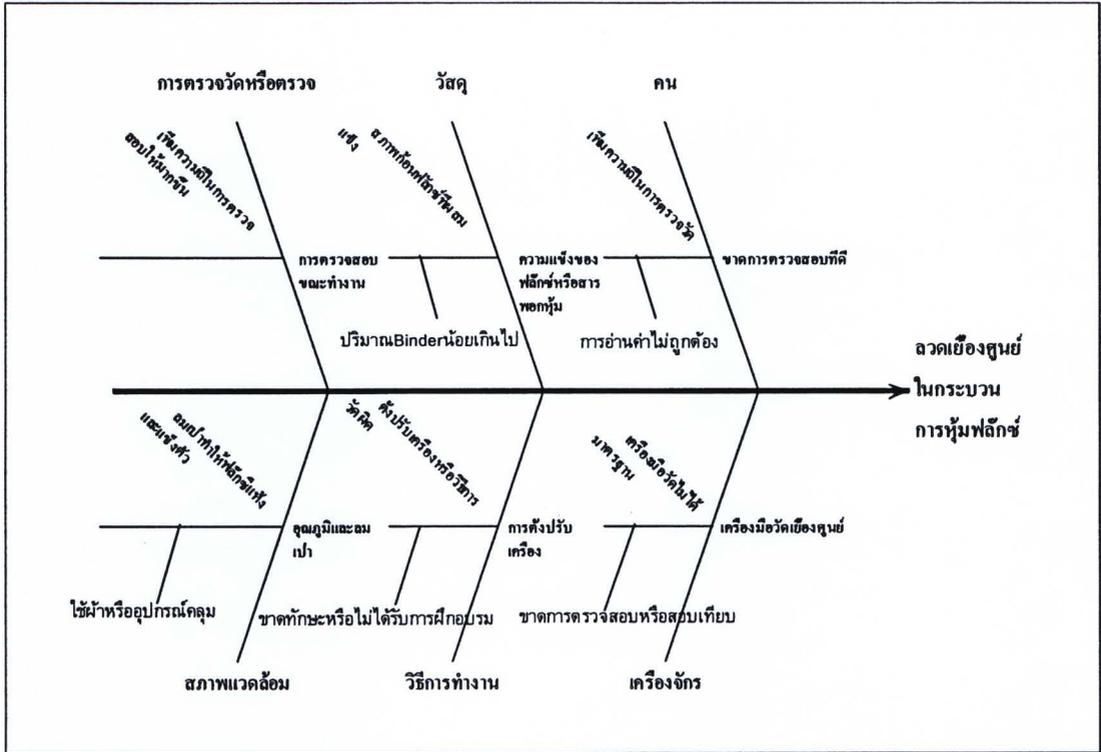
ความสูญเสียจากการผลิตของเสียที่เกิดขึ้นในกระบวนการหุ้มฟลักซ์ ปัญหาหลักคือลวดเยื้องศูนย์ในขั้นตอนการหุ้มฟลักซ์ รองลงมาคือฟลักซ์ไม่เกาะแกนลวดหลังทำการหุ้มฟลักซ์ซึ่งการวิเคราะห์และหาสาเหตุหลักของปัญหาที่ทำให้เกิดลวดเยื้องศูนย์โดยใช้ไดอแกรมเหตุและผล (Cause and Effect Diagram) เป็นเครื่องมือในการวิเคราะห์หาสาเหตุของปัญหาเพื่อหาวิธีการแก้ไขดังรูปที่4.6 และรูปที่ 4.7 ตามลำดับ

รูปที่4.6แผนภูมิแก๊งปลาแสดงสาเหตุอุบัติเหตุของศูนย์ในกระบวนการหุ้มฟลักซ์-ผสมฟลักซ์M1-M9

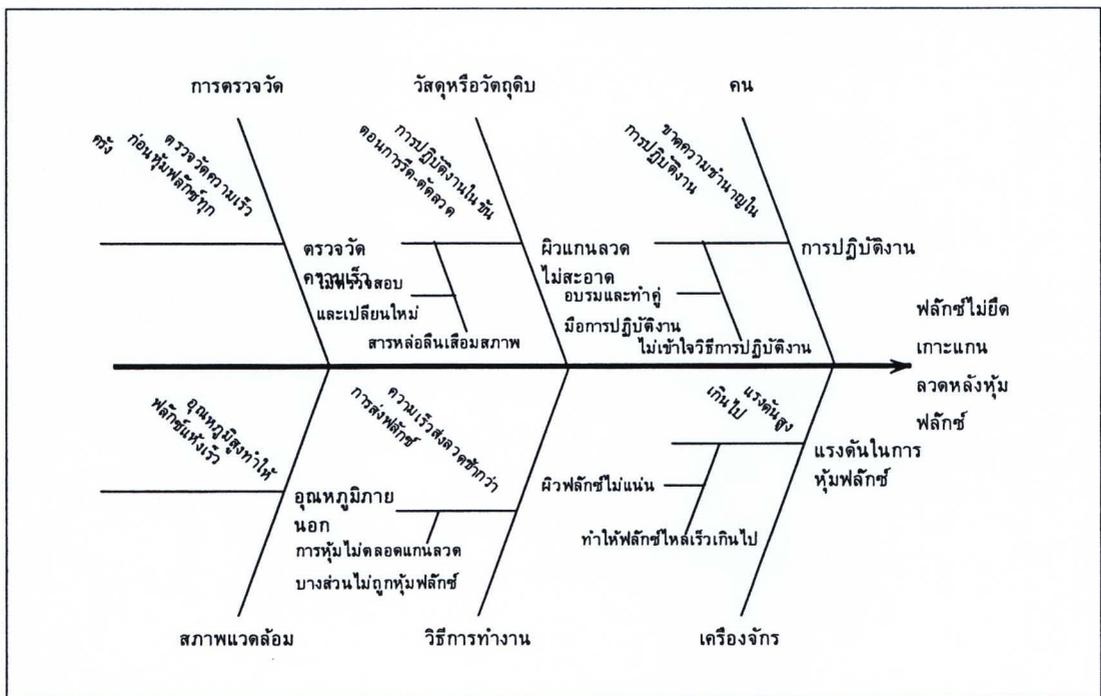
รูปที่4.7 แผนภูมิแก๊งปลาแสดง สาเหตุฟลักซ์ ไม่เกาะแกนลวดในกระบวนการหุ้มฟลักซ์-ผสมฟลักซ์ M1-M9

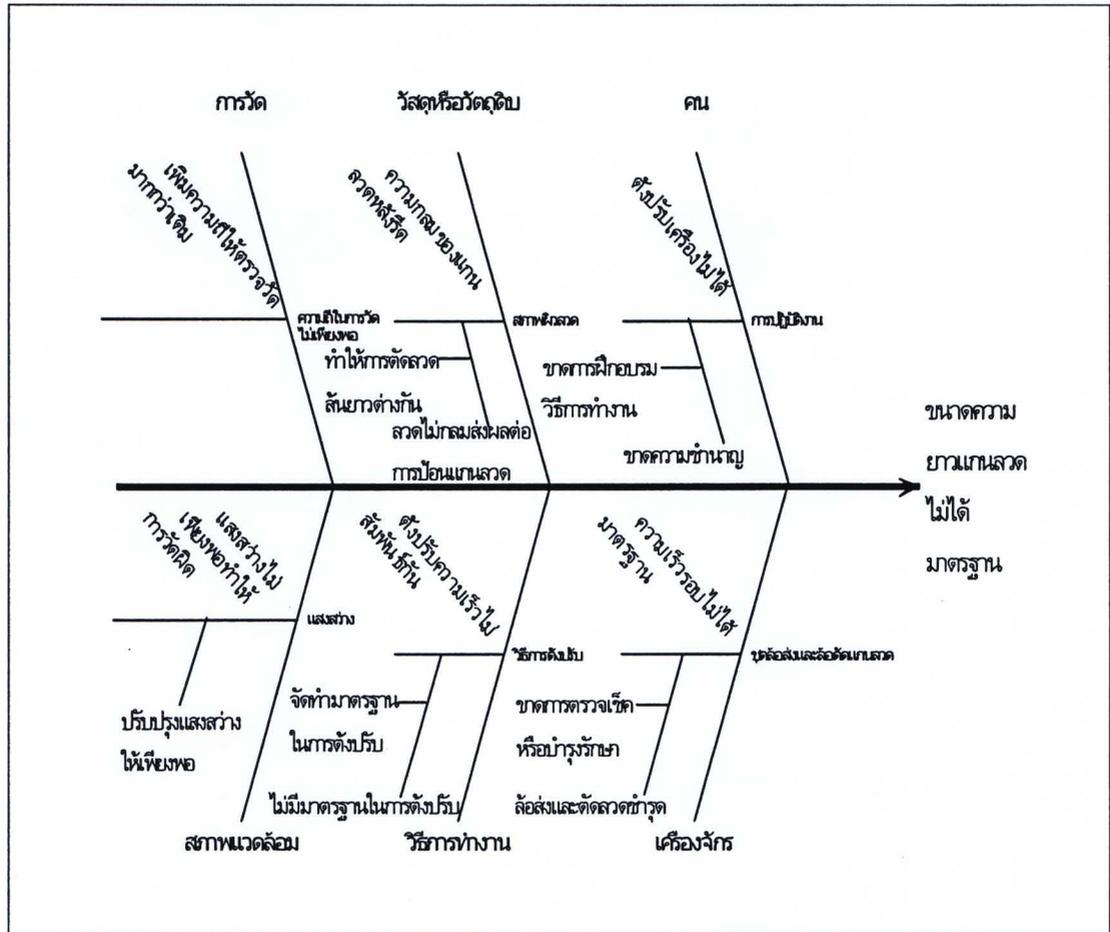
ความสูญเสียจากการผลิตของเสียที่เกิดขึ้นในกระบวนการดิ่ง รีด ตัดปัญหาหลักคือความยาวแกนลวดไม่ได้มาตรฐานขณะทำการดิ่ง รีด ตัดซึ่งการวิเคราะห์และหาสาเหตุหลักของปัญหาที่ทำให้ลวดยาวไม่ได้มาตรฐานมาจากลวดที่ตัดมีความยาวต่ำกว่าและเกินมาตรฐานที่กำหนดไว้ การดำเนินแก้ไขปัญหาดังกล่าวจึงใช้ไดอะแกรมเหตุและผล(Cause and Effect Diagram) เป็นเครื่องมือในการวิเคราะห์หาสาเหตุของปัญหาเพื่อหาวิธีการแก้ไขดังรูปที่4.8

รูปที่4.8 แผนภูมิก้างปลาแสดงสาเหตุความยาวแกนลวดไม่ได้มาตรฐานในกระบวนการดิ่ง รีด ตัด D1-D5

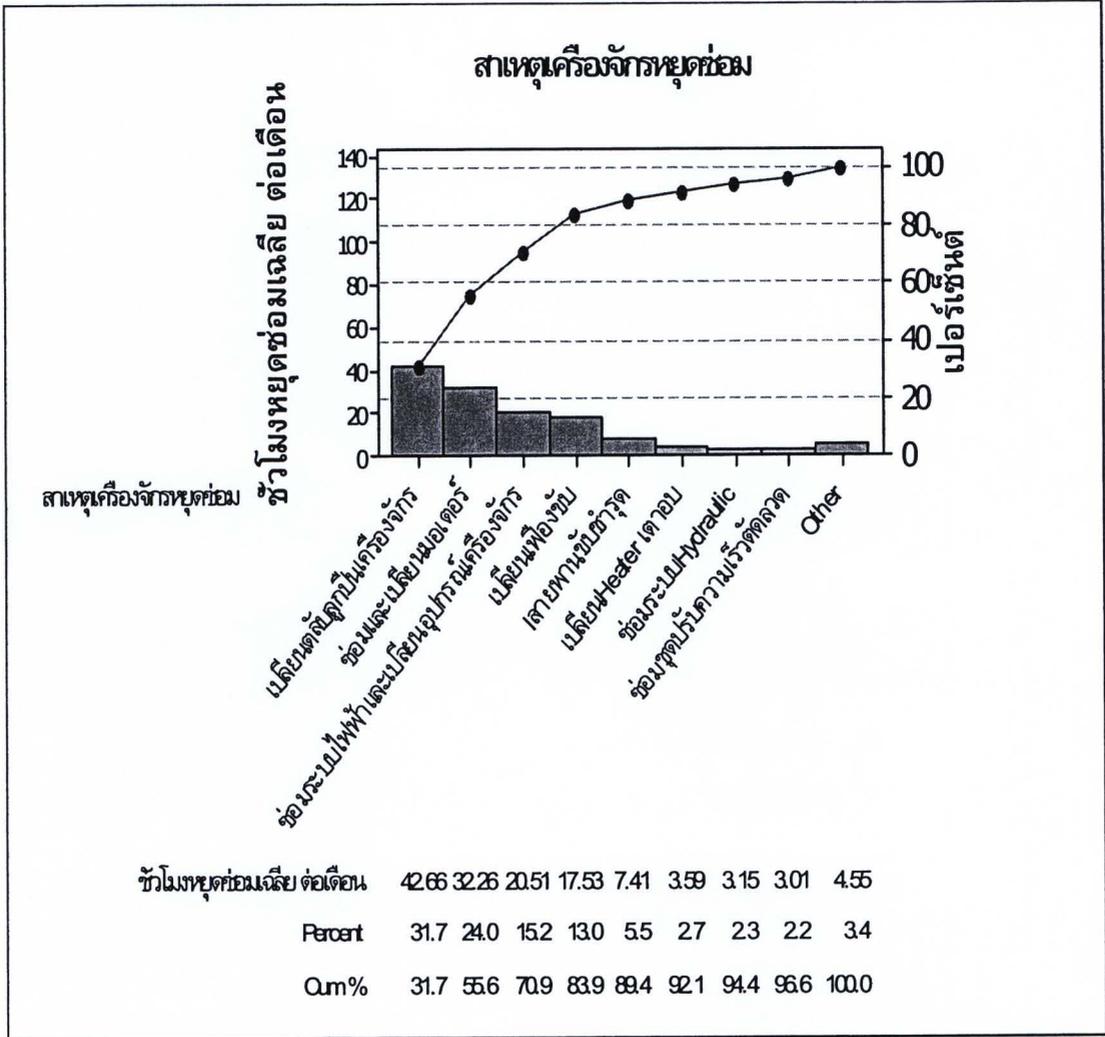
4.6.การวิเคราะห์ความสูญเสียเนื่องการหยุดซ่อมเครื่องจักรทุกกลุ่มในกระบวนการผลิต สาเหตุการหยุดซ่อมเครื่องจักรในกระบวนการผลิต ลวดเชื่อมไฟฟ้า การการวิเคราะห์ความสูญเสียจากการหยุดซ่อมเครื่องจักรในกระบวนการผลิตที่ส่งผลกระทบต่อค่าประสิทธิผลโดยรวมของเครื่องจักร โดยทำการวิเคราะห์และหาสาเหตุหลักของปัญหาที่ทำให้เครื่องจักรหยุดซ่อมจากการบันทึกข้อมูลสาเหตุของการหยุดซ่อมเครื่องจักรพบว่าสาเหตุหลักของการหยุดซ่อมมากที่สุดคือการหยุดเปลี่ยนดัดลูกปืนเครื่องจักร และ รองลงมาคือ การเปลี่ยนมอเตอร์เครื่องจักรและซ่อมระบบไฟฟ้าและอุปกรณ์เครื่องจักรดังรูปที่4.9 แผนภูมิพาเรโตแสดง

รูปที่4.9 แผนภูมิพาเรโตสาเหตุการหยุดซ่อมกลุ่มเครื่องจักรในกระบวนการผลิตลวดเชื่อมไฟฟ้า

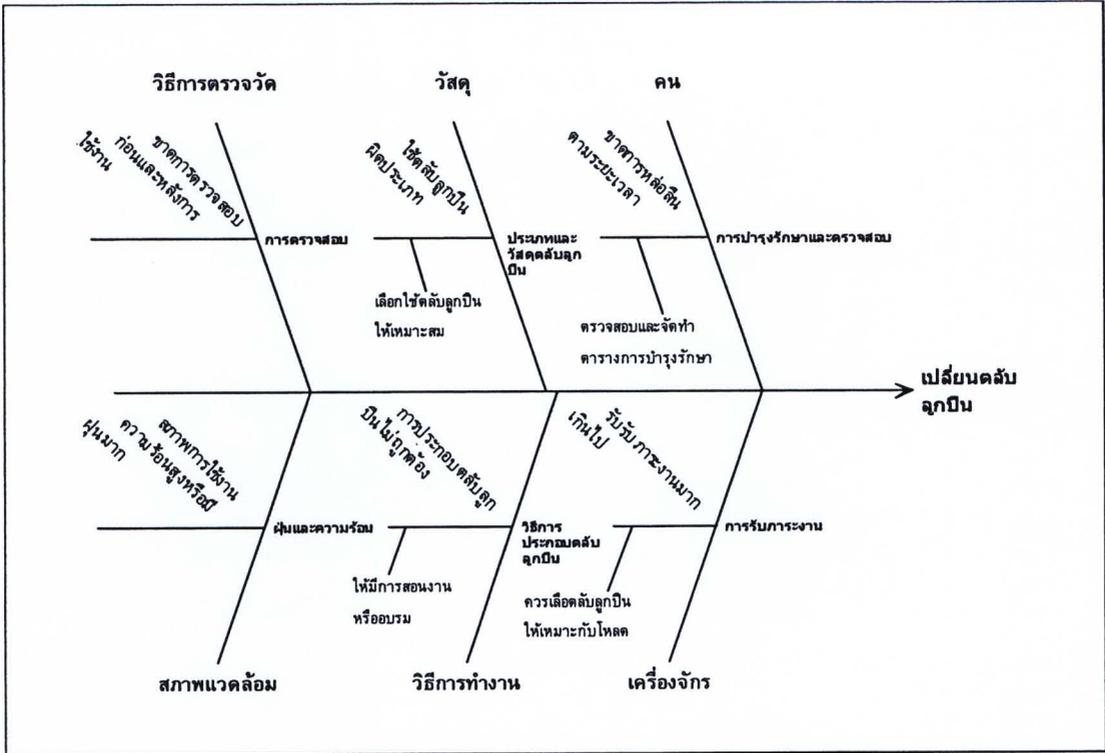
รูปที่4.10 แผนภูมิแก๊งปลาแสดงสาเหตุการเปลี่ยนคลัตช์ลูกปืนเครื่องจักรในกระบวนการผลิต

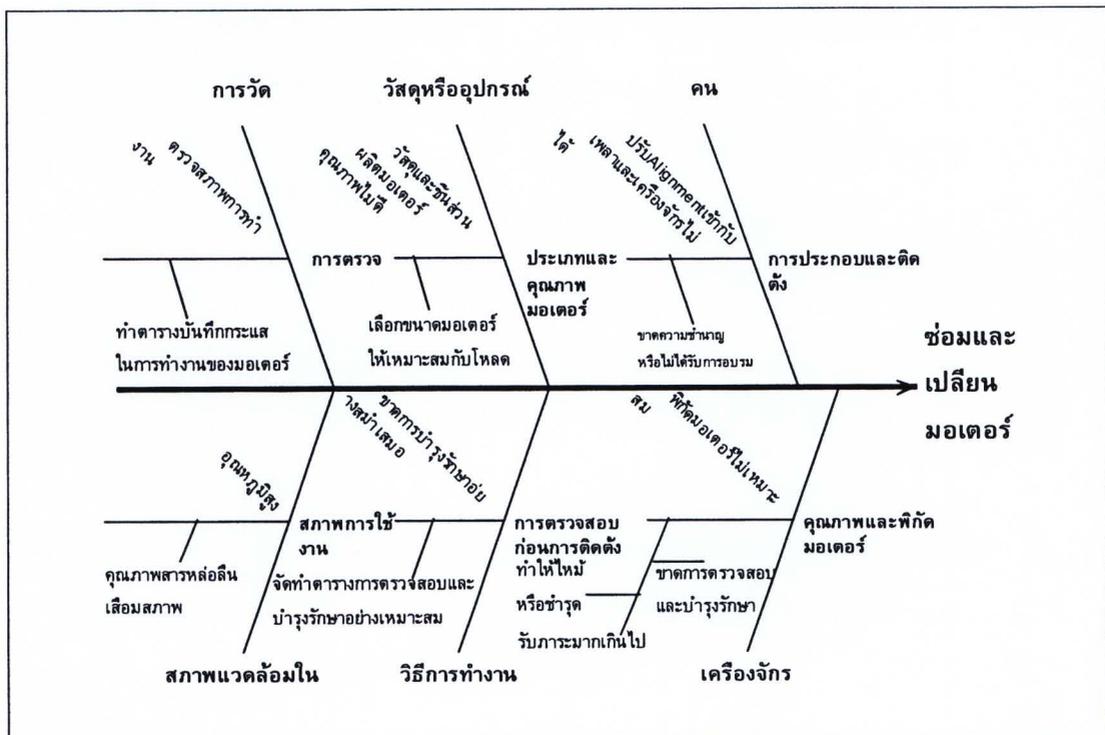
รูปที่4.11 แผนภูมิแก๊งปลาแสดงสาเหตุการซ่อมและเปลี่ยนมอเตอร์เครื่องจักรในกระบวนการผลิต

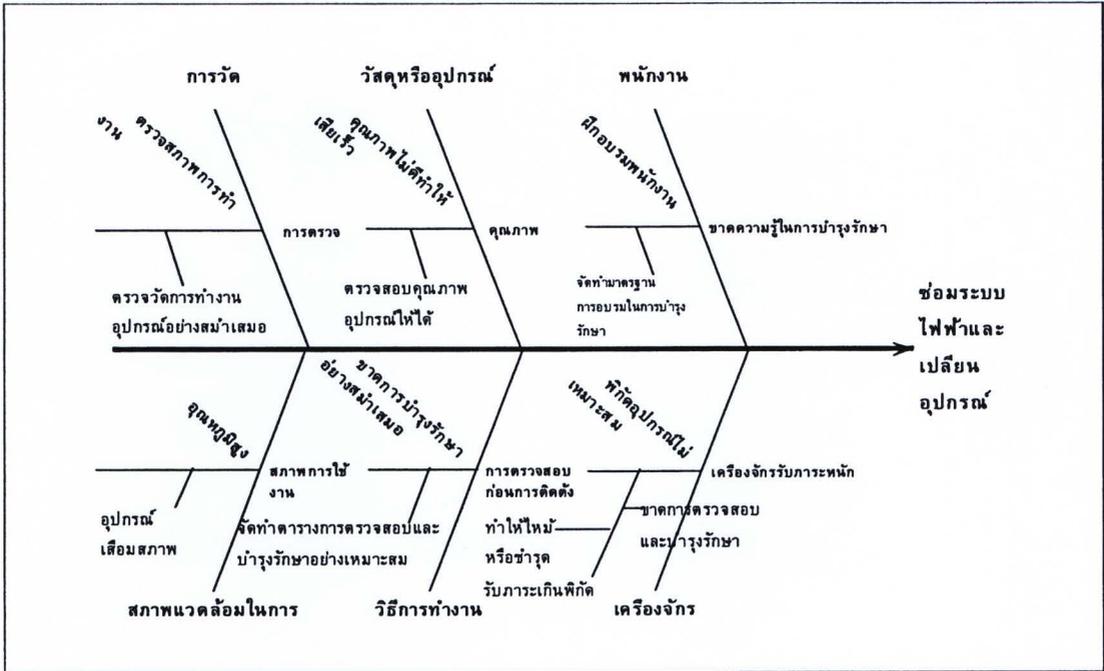
รูปที่ 4.12 แผนภูมิแก๊งปลาแสดงสาเหตุการช้อมระบบไฟฟ้าและเปลี่ยนอุปกรณ์เครื่องจักร

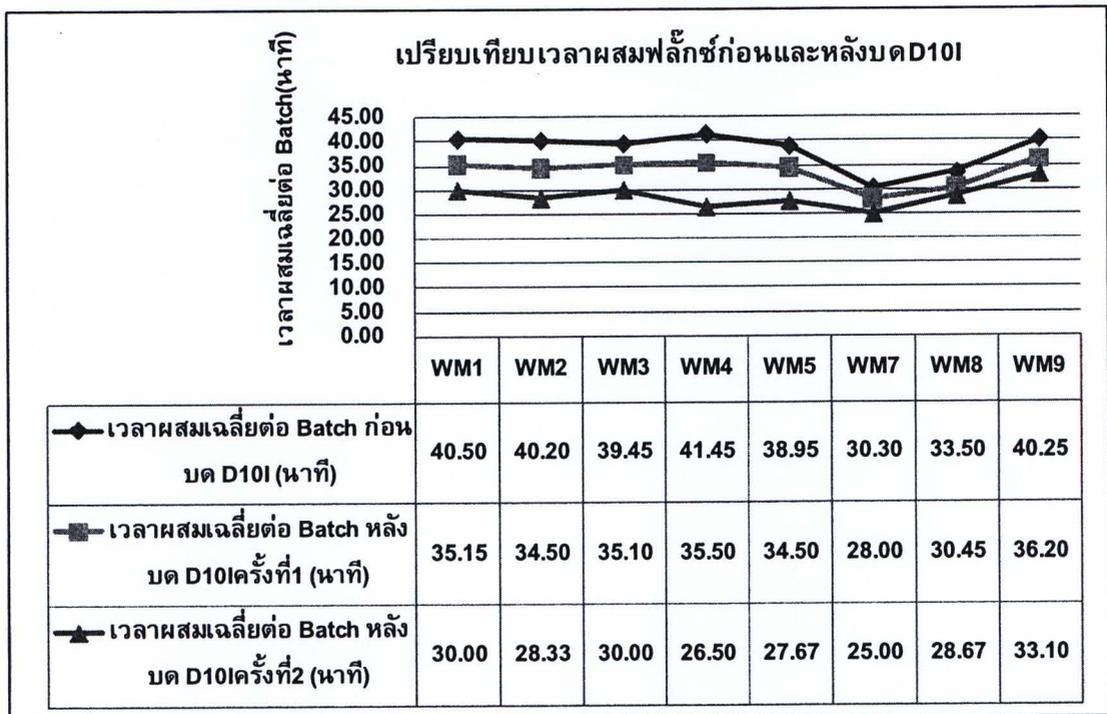
รูปที่ 4.19 เปรียบเทียบเวลาผสมฟลักซ์โดยการโปรย Binder เทียบกับเปอร์เซ็นต์ Grain Size ของ D10I ก่อนบด, หลังบดครั้งที่ 1 และหลังบดครั้งที่ 2

จากรูปที่ 4.19 เปรียบเทียบเวลาผสมฟลักซ์โดยการโปรย Binder เทียบกับเปอร์เซ็นต์ Grain Size ของ D10I ก่อนบด, หลังบดครั้งที่ 1 และหลังบดครั้งที่ 2 ตามลำดับจะเห็นว่าขนาด Grain Size มีผลต่อเวลาผสมฟลักซ์ ถ้าขนาดของ Grain Size ขนาดเล็กทำให้เวลาผสมลดลงตามไปด้วยจาก

รูปที่ 4.19 จะเห็นว่า D10I หลังบดครั้งที่ 2 ที่ %Grain Size เท่ากับ 82.40 ที่ 45µm, 74.80 ที่ 75µm, 60.20 ที่ 106µm, 52.80 ที่ 150µm, 48.20 ที่ 180µm และ 21.20 ที่ 355µm ตามลำดับ จากตารางที่ 4.5 ผลการทดลองเลือกใช้ %Grain Size ของ D10I บดครั้งที่ 2 ใช้เวลาการผสมเฉลี่ย ต่อ Batch น้อยที่สุด

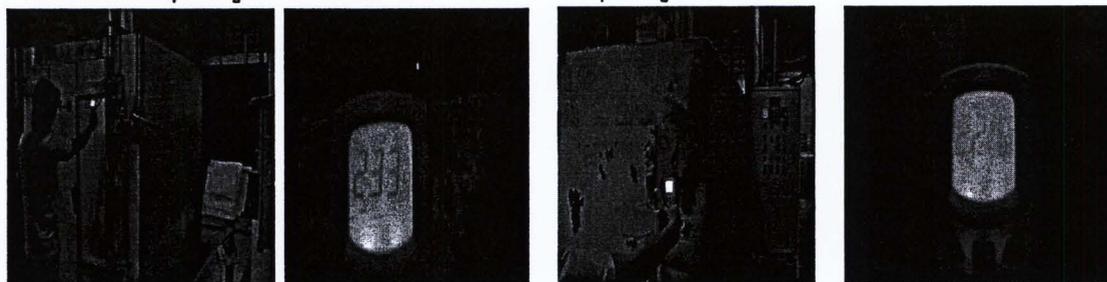
ตรวจวัดอุณหภูมิในการอบและอุณหภูมิที่ผนังเตาและฝาเตาตามรูปที่ 4.20 จากการตรวจวัดค่าและจัดบันทึกอุณหภูมิของเตาอบแต่ละเครื่องได้ค่าอุณหภูมิในแต่ละเตาอบดังตารางที่ 4.8.

รูปที่ 4.20 ตรวจวัดอุณหภูมิผนังและขอบประตูเตาอบก่อนทำการปรับปรุง

จากตารางที่ 4.8 การตรวจวัดอุณหภูมิเตาอบพบว่าความร้อนสูญเสียออกจากเตาอบสูงสุดที่ฉนวนขอบประตูอุณหภูมิเฉลี่ยอยู่ที่ 140.57 องศาเซลเซียส ซึ่งสูงเกินมาตรฐานที่ยอมรับได้ทำให้เวลาในการทำงานของเตาอบนานเกินมาตรฐาน เมื่อทราบสาเหตุที่ทำให้เตาอบสูญเสียกำลังการผลิตวิธีการแก้ไขทำการเปลี่ยนฉนวนในส่วนที่ชำรุด และจุดหรือตำแหน่งที่อุณหภูมิสูงเกินมาตรฐานนอกจากการแก้ไขเปลี่ยนฉนวนส่วนที่ชำรุดแล้วจะต้องจัดทำตาราง การบำรุงรักษาเครื่องจักรรวมทั้งจัดทำแผนการตรวจสอบเครื่องจักรและอุณหภูมิเตาอบ เพื่อป้องกันความร้อนสูญเสียจากผนังเตาในระยะยาวอีกด้วย

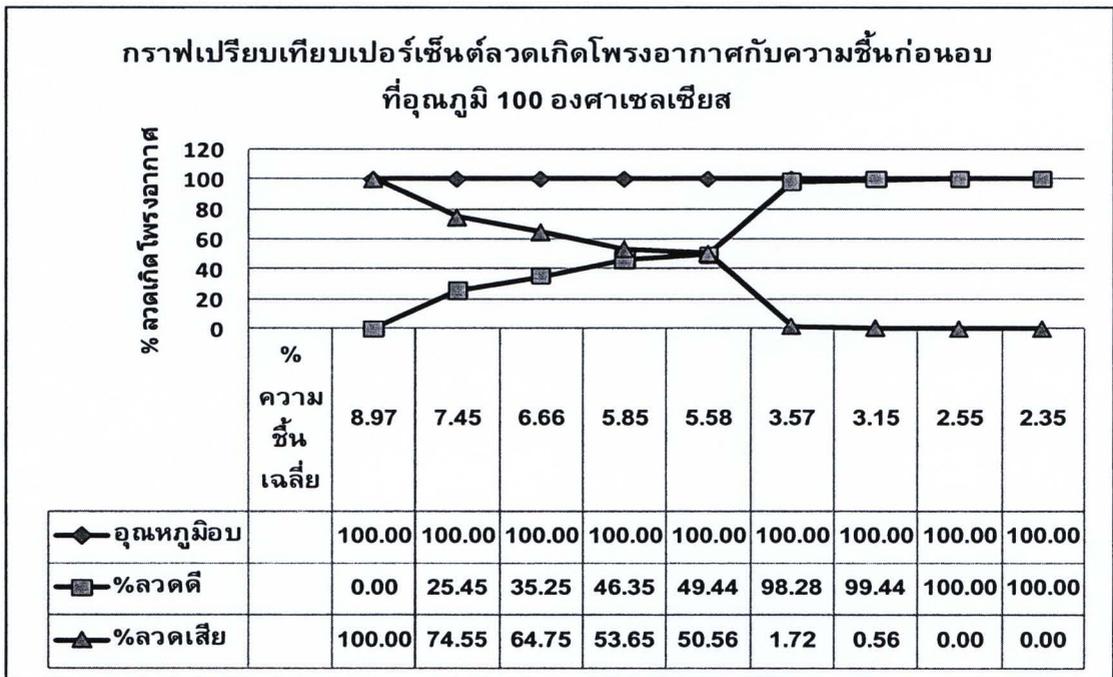
รูปที่4.21 เปรียบเทียบเปอร์เซ็นต์ลวดเกิดโพรงอากาศกับความชื้นก่อนอบที่อุณหภูมิ100 องศาเซลเซียส

จากการทดลองตามรูป4.21 สรุปว่าความชื้นของลวดเชื่อมก่อนอบที่อุณหภูมิตั้งแต่ 100 องศาเซลเซียสความชื้นที่เหมาะสมไม่ควรเกิน 2.55 เปอร์เซ็นต์ ดังนั้นควรกำหนดมาตรฐานของความชื้นก่อนอบในแต่ละชั้นตั้งแต่ชั้นที่1-9รวมทั้งปรับอุณหภูมิและ ความเร็วของโซ่ลำเลียงลวดแต่ละชั้นให้สัมพันธ์กับความชื้นที่จะอบและยังใช้ควบคุมความชื้นไม่เกิน 2.55 เปอร์เซ็นต์ก่อนที่

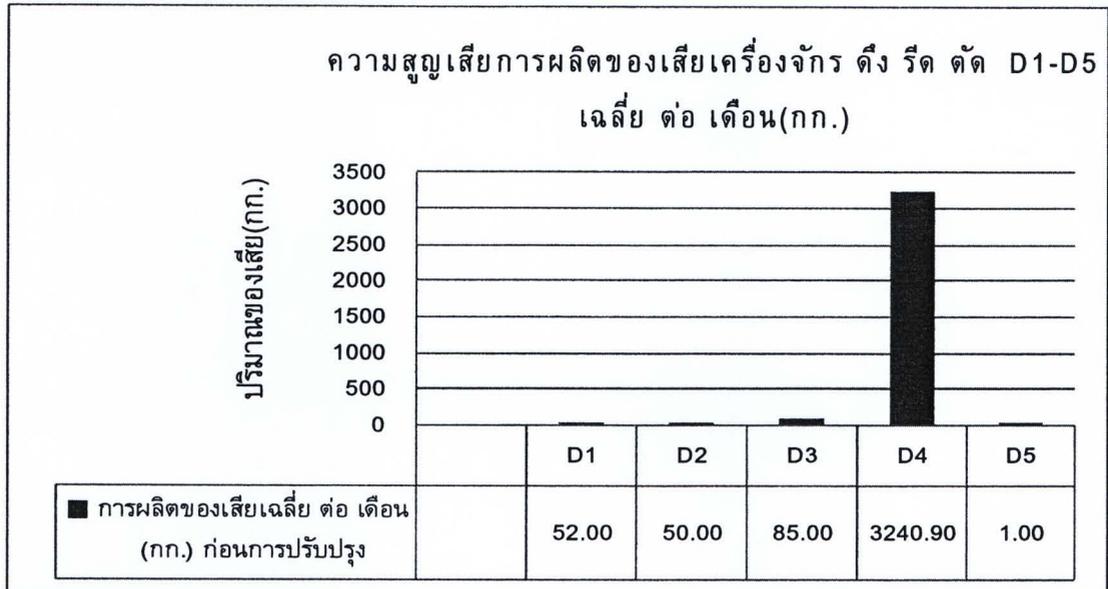
,เครื่องจักร D3มีปริมาณเฉลี่ยต่อเดือนเท่ากับ85 กก.และเครื่องจักร D1,D2 มีปริมาณเฉลี่ยต่อเดือนเท่ากับ52 กก.และ50 กก.ตามลำดับตามรูปที่4.22

รูปที่4.22 ปริมาณของเสียของกลุ่มเครื่องจักรตึง รีด ตัด D1- D5 เฉลี่ยต่อเดือน
