## บทที่ 4 ผลการศึกษา

### 4.1 ผลการเก็บข้อมูลในบริเวณพื้นที่ศึกษา

#### 4.1.1 การสำรวจสภาพบริเวณประตูระบายน้ำบางโฉมศรี

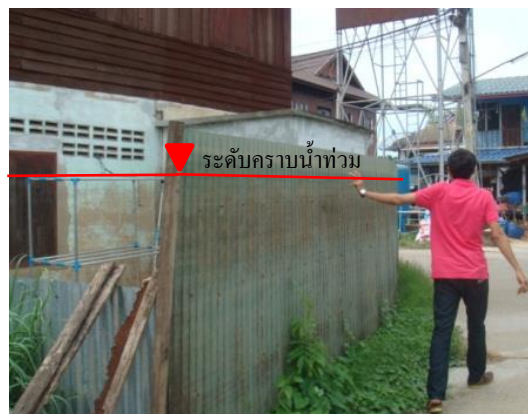
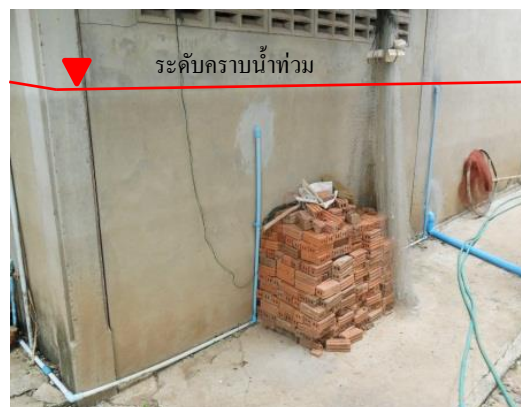
รูปที่ 4.2 แสดงระดับของคราบน้ำท่วมในบริเวณพื้นที่รอบๆประตูระบายน้ำบางโฉมศรี

ในการสำรวจสภาพพื้นที่บริเวณประตูระบายน้ำบางโฉมศรี พบว่าในบริเวณพื้นที่โดยรอบได้รับความเสียหายจากอุทกภัยในปี 2554 โดยจะเห็นได้อย่างชัดเจนจากสภาพบ้านเรือนของชาวบ้านในบริเวณดังกล่าวมีร่องรอยความเสียหาย ซึ่งสังเกตได้จากระดับของคราบน้ำท่วมที่ค่อนข้างสูงจากระดับดินเดิมเป็นอย่างมาก และจากการสำรวจในพื้นที่ภาคสนาม แสดงดังรูปที่ 4.1 ยังพบว่าระดับของคราบน้ำท่วมในแต่ละพื้นที่โดยรอบของประตูระบายน้ำมีระดับคราบน้ำท่วมที่ค่อนข้างแตกต่างกันมาก ซึ่งอาจเกิดจากระดับดินเดิมของแต่ละพื้นที่มีระดับที่ค่อนข้างแตกต่างกัน ตลอดจนในปัจจุบันบริเวณพื้นที่ดังกล่าวได้มีการยกเลิกใช้โครงสร้างของประตูระบายน้ำบางโฉมศรีเพื่อการบริหารจัดการน้ำ เนื่องจากโครงสร้างของประตูระบายน้ำได้รับความเสียหายเป็นอย่างมากจากการกัดเซาะของกระแสน้ำที่ไหลผ่านจากเหตุการณ์อุทกภัยในปี 2554 อีกทั้งในปัจจุบันในบริเวณพื้นที่ประตูระบายน้ำบางโฉมศรีได้มีการก่อสร้างสะพานรถยนต์ข้ามคลองชัยนาท-อยุธยา เพื่อใช้เป็นเส้นทางคมนาคมของชาวบ้านในบริเวณพื้นที่ดังกล่าว อีกทั้งยังได้ทำการปรับปรุงซ่อมแซมโครงสร้างของไซฟอนและทำการก่อสร้างเขื่อนป้องกันการกัดเซาะตลิ่งทั้งสองฝั่งของคลองระบายใหญ่ ชัยนาท-ป่าสัก 2 เพื่อช่วยในการบริหารจัดการน้ำในเขตพื้นที่ชลประทานแทนโครงสร้างของประตูระบายน้ำบางโฉมศรีที่ได้รับความเสียหายจากอุทกภัยในปี 2554 อีกด้วย ซึ่งแสดงดังรูปที่ 4.2 และแสดงดังรูปที่ 4.3

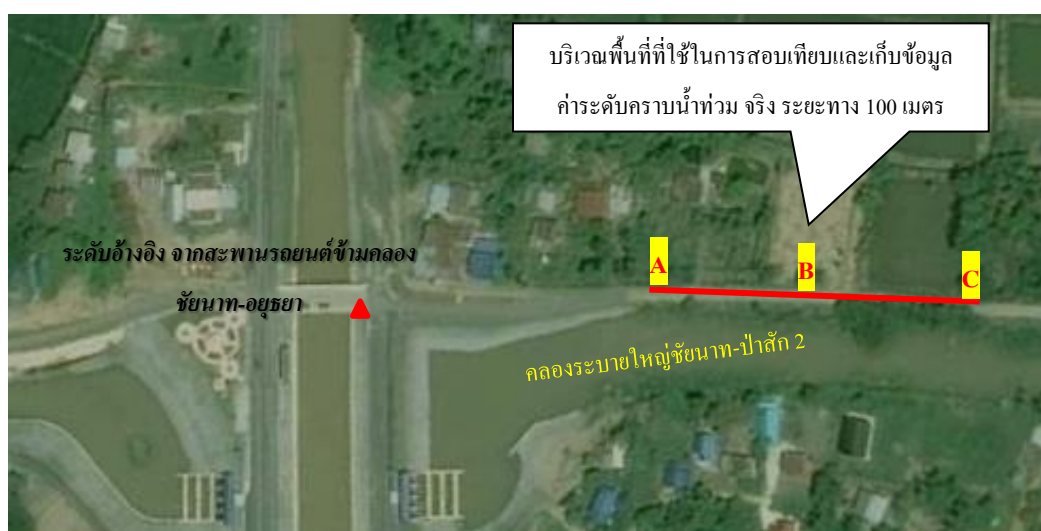
รูปที่ 4.4 สภาพบริเวณพื้นที่ที่ใช้ในการสอบเทียบและเก็บข้อมูลค่าระดับคราบน้ำท่วมจริง

การประยุกต์ใช้โปรแกรมแบบจำลอง iRIC ในการศึกษาและวิเคราะห์ผลพฤติกรรมการพังทลายของคันดินบริเวณประตูละบายน้ำบางโฉมศรีให้มีความถูกต้องและความแม่นยำ ดังนั้นจึงได้ทำการสำรวจและเก็บรวบรวมข้อมูลค่าระดับคราบน้ำท่วม ในบริเวณช่วงริมตลิ่งฝั่งซ้ายของไซฟ่อนคลองระบายใหญ่ชัยนาท-ป่าสัก 2 ซึ่งเป็นพื้นที่ที่เกิดการเปลี่ยนแปลงทางกายภาพและได้รับความเสียหายจากอุทกภัยในปี 2554 น้อยที่สุด โดยค่าระดับที่ใช้ในการอ้างอิงจะอยู่ในบริเวณสะพานรถยนต์ข้ามคลองชัยนาท-อยุธยา ซึ่งมีค่าระดับน้ำทะเลปานกลางที่  $\pm 16$  เมตร โดยได้รับข้อมูลจากสำนักสำรวจ กรมชลประทาน และระยะทางที่ได้เก็บสำรวจข้อมูลค่าระดับคราบน้ำท่วมมีระยะทางทั้งสิ้น 100 เมตร โดยเริ่มจากจุด A จนถึงจุด C แสดงดังภาพที่ 4.4 จากนั้นนำข้อมูลที่ได้เก็บรวบรวมมาเปรียบเทียบกับค่าระดับคราบน้ำท่วม ที่ได้จากการปรับเทียบค่าเมanning ในโปรแกรม

แบบจำลอง iRIC ที่อัตราการไหล 480 และ 700 ลูกบาศก์เมตรต่อวินาที ซึ่งเป็นข้อมูลอัตราการไหลที่ได้ นำมาจากเก็บรวบรวมข้อมูลจาก กรมชลประทาน กระทรวงเกษตรและสหกรณ์ และข้อมูลอัตราการไหลจากสำนักชลประทานที่ 10 จังหวัดลพบุรี จากสุจิต คุนชนกุลวงศ์ และคณะ โดยได้จำลองสถานการณ์ในระยะเวลา 7,200 วินาที ซึ่งในการเลือกใช้ค่าแมนนิงให้ได้ผลการคำนวณที่ถูกต้องแม่นยำและมีความสอดคล้องกับสภาพพื้นที่จริง ซึ่งพิจารณาได้ใน 2 ส่วน คือในส่วนที่ 1 พิจารณาจากขนาดช่องขาดของคันดินจากโปรแกรมแบบจำลองกับขนาดช่องขาดจริง และในส่วนที่ 2 พิจารณาจากการเปรียบเทียบค่าระดับคราบน้ำท่วมจากโปรแกรมแบบจำลองและค่าระดับคราบน้ำท่วมในพื้นที่จริง

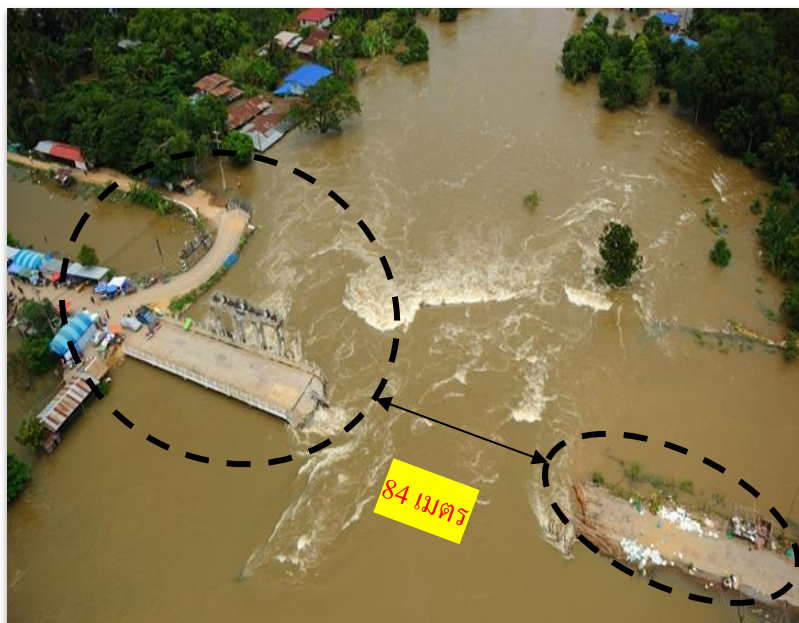
(ก) ขนาดช่องขาดที่อัตราการไหล 480 ลูกบาศก์เมตรต่อวินาที

(ข) ขนาดช่องขาดที่อัตราการไหล 700 ลูกบาศก์เมตรต่อวินาที

รูปที่ 4.5 แสดงผลการเปรียบเทียบการพังทลายของคันดินประตูละบายน้ำบางโฉมา  
จากโปรแกรมแบบจำลอง iRIC และจากสภาพพื้นที่จริง

(ค) จากสภาพพื้นที่จริงขณะเกิดอุทกภัย

จากตารางที่ 4.1 และ 4.2 แสดงการปรับเทียบค่าแมนนิ่งในโปรแกรมแบบจำลอง iRIC ที่อัตราการไหล 480 และ 700 ลูกบาศก์เมตรต่อวินาที จะพบว่าค่าแมนนิ่งที่อัตราการไหล 480 ลูกบาศก์เมตรต่อวินาที ให้ผลการคำนวณที่ถูกต้องแม่นยำและสอดคล้องกับสภาพพื้นที่จริงมากที่สุดคือค่าแมนนิ่งที่ 0.035 และในส่วนของค่าแมนนิ่งที่อัตราการไหล 700 ลูกบาศก์เมตรต่อวินาที พบว่าค่าแมนนิ่งที่ให้ผลการคำนวณที่ถูกต้องแม่นยำและสอดคล้องกับสภาพพื้นที่จริงมากที่สุดมีค่าเท่ากับ 0.030 นอกจากนี้เมื่อทำการเปรียบเทียบค่าสัมประสิทธิ์สหสัมพันธ์ ( $R^2$ ) ค่าประสิทธิภาพของ Nash and Sutcliffe และค่ารากที่สองของค่าความคลาดเคลื่อนกำลังสองเฉลี่ย (RMSE) ของค่าแมนนิ่งในทั้ง 2 อัตราการไหล ยังพบว่าค่าแมนนิ่งที่อัตราการไหล 480 ลูกบาศก์เมตรต่อวินาที มีค่าสัมประสิทธิ์สหสัมพันธ์ ( $R^2$ ) และค่าประสิทธิภาพของ Nash and Sutcliffe ( $\epsilon$ ) มีค่าเข้าใกล้ 1 มาก ตลอดจนค่ารากที่สองของค่าความคลาดเคลื่อนกำลังสองเฉลี่ย (RMSE) ซึ่งมีค่าเข้าใกล้ 0 มากเช่นกันเมื่อนำมาเปรียบเทียบกับค่าแมนนิ่งที่อัตราการไหล 700 ลูกบาศก์เมตรต่อวินาที แม้จะพบว่าค่าสัมประสิทธิ์สหสัมพันธ์ ( $R^2$ ) และค่าประสิทธิภาพของ Nash and Sutcliffe ( $\epsilon$ ) จะมีค่าเข้าใกล้ 1 จริง แต่หากเปรียบเทียบค่ารากที่สองของค่าความคลาดเคลื่อนกำลังสองเฉลี่ย (RMSE) ของอัตราการไหลที่ 700 ลูกบาศก์เมตรต่อวินาที จะพบว่ามีค่าเข้าใกล้ 0 น้อยกว่าเป็นอย่างมากเมื่อนำมาเปรียบเทียบกับอัตราการไหลที่ 480 ลูกบาศก์เมตรต่อวินาที นอกจากนี้หากพิจารณาค่าแมนนิ่งที่ได้ใน 2 ส่วน คือใน ส่วนที่ 1 จะพบว่าพฤติกรรมทางชลศาสตร์ของทั้ง 2 อัตราการไหลจากโปรแกรมแบบจำลอง iRIC สามารถลอกเลียนพฤติกรรมการพังทลายของคันดินได้ใกล้เคียงกับสถานการณ์จริงที่เกิดขึ้น คือการเกิดช่องขาดของคันดินที่ไม่สามารถต้านทานกระแสน้ำที่ไหลผ่านได้จนเกิดการกัดเซาะและพังทลาย อีกทั้งในบริเวณถนนเลียบริมคลองส่งน้ำชยันาต-อยุธยาใกล้กับบริเวณประตูระบายน้ำบางโฉมศรี ที่สามารถต้านกระแสน้ำที่ไหลผ่านได้และไม่เกิดการพังทลายของคันดิน แต่จะเกิดการเอ่อล้นและถูกกระแสน้ำที่ไหลผ่านกัดเซาะในช่วงบริเวณส่วนท้ายของประตูระบายน้ำบางโฉมศรี นอกจากนี้ขนาด

ช่องขาดของคันดินที่ได้จากค่าแมนนิ่งที่ 0.035 ของอัตราการไหลที่ 480 ลูกบาศก์เมตรต่อวินาที มีขนาดความกว้างของช่องขาดที่ 85.70 เมตร ซึ่งมีค่าความคลาดเคลื่อนจากขนาดจริงเพียงร้อยละ 2.02 และขนาดช่องขาดของคันดินที่ได้จากค่าแมนนิ่งที่ 0.030 ของอัตราการไหลที่ 700 ลูกบาศก์เมตรต่อวินาที มีขนาดความกว้างของช่องขาดที่ 87.68 เมตร โดยมีค่าความคลาดเคลื่อนจากขนาดจริงถึงร้อยละ 4.38 เมื่อนำมาเปรียบเทียบกับขนาดช่องขาดจริงที่เกิดขึ้น 84 เมตร โดยแสดงดังรูปที่ 4.5 (ก-ค) และใน ส่วนที่ 2 การเปรียบเทียบค่าระดับคราบน้ำท่วมจากการสำรวจจากโปรแกรมแบบจำลองที่อัตราการไหล 480 และ 700 ลูกบาศก์เมตรต่อวินาที จะพบว่า ค่าระดับคราบน้ำท่วมมีความสอดคล้องกันมาก เนื่องจากค่าระดับสูงสุดจะอยู่ในช่วงจุด A จากระยะทางเริ่มต้น และมีระดับลดลงในจุด B ที่ระยะทาง 50.60 เมตร ถึงจุด C ที่ระยะทาง 100.00 เมตร แสดงดังตารางที่ 4.3 และรูปที่ 4.6

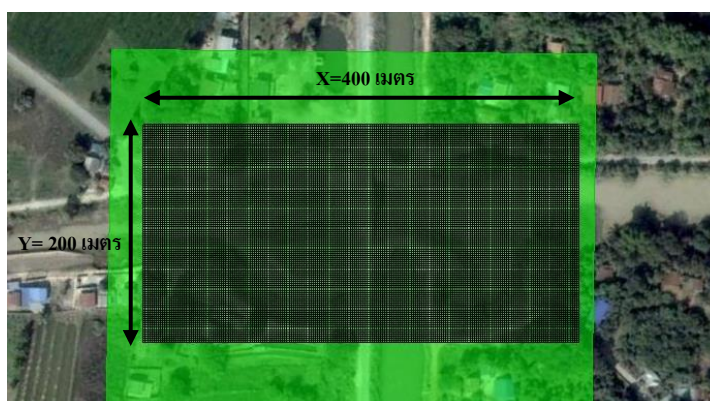
รูปที่ 4.14 แสดงการตีกริดขนาด 1.00 เมตร x 1.00 เมตร จากจำนวนกริด 80,000 กริด

การจำลองพฤติกรรมการพังทลายของคันดิน โดยกริดที่ใช้มีขนาด 1.00 เมตร x 1.00 เมตร ซึ่งมีจำนวนกริดทั้งหมด 80,000 กริด จากขนาดความกว้าง 200 เมตร และความยาว 400 เมตร ของพื้นที่ศึกษา จากรูปที่ 4.14 จะเห็นว่ากริดที่ใช้มีขนาดเล็กจึงทำให้ใช้ระยะเวลาในการคำนวณที่ค่อนข้างนาน

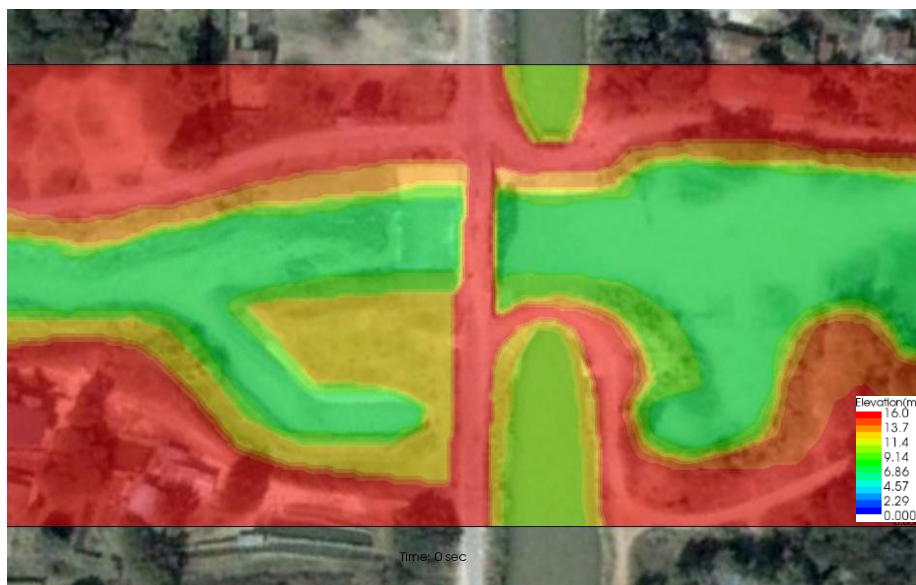
(ก) ก่อนคันดินพังทลาย ช่วงเวลาที่ 0 วินาที

(ข) หลังคันดินพังทลาย ช่วงเวลาที่ 7,200 วินาที

รูปที่ 4.15 แสดงการเปรียบเทียบช่วงเวลาก่อนและหลังของการพังทลายของคันดิน  
ด้วยโปรแกรมแบบจำลอง iRIC โดยทีกริดขนาด 1.00 เมตร x 1.00 เมตร

จากรูปที่ 4.15 ถึงรูปที่ 4.16 เป็นการจำลองพฤติกรรมการพังทลายของคันดินบริเวณรอยต่อโครงสร้างประตูลอยน้ำบางโฌมศรี โดยการใช้โปรแกรมแบบจำลอง iRIC ซึ่งกริดที่ใช้มีขนาด 1.00 เมตร x 1.00 เมตร โดยแสดงเป็น 2 ส่วน คือรูปที่ 4.15 แสดงการเปรียบเทียบช่วงเวลาก่อนและหลังของการพังทลายของคันดิน และรูปที่ 4.16 แสดงพฤติกรรมทางชลศาสตร์ของการพังทลายของคันดิน ตั้งแต่ช่วงเวลาที่ 50 วินาที จนถึง 7,200 วินาที

ผลจากการจำลองพฤติกรรมการพังทลายของคันดินบริเวณรอยต่อโครงสร้างประตูลอยน้ำบางโฌมศรี โดยกริดมีขนาด 1.00 เมตร x 1.00 เมตร พบว่าปริมาณน้ำที่ไหลผ่านประตูลอยน้ำบางโฌมศรี มีระดับน้ำที่เพิ่มสูงขึ้นจนระยะเวลาผ่านไปในช่วง 400-500 วินาที ปริมาณน้ำที่ไหลผ่านมีระดับเพิ่มสูงขึ้นเกิดการเอ่อล้นเข้าท่วมคันดิน และเริ่มถูกกัดเซาะอย่างรุนแรงจากกระแสน้ำที่ไหลผ่าน ในช่วงเวลา 700 วินาที โดยการกัดเซาะจะเริ่มขยายความกว้างเพิ่มสูงขึ้นเรื่อยๆและเอ่อล้นเข้าท่วมพื้นที่ท้ายประตูลอยน้ำบางโฌมศรีในช่วงเวลา 3,000-7,200 วินาที ซึ่งขนาดความกว้างช่องขาดของคันดินมีความกว้างสูงสุดถึง 85.70 เมตร จากรูปที่ 4.15 และรูปที่ 4.16 จะเห็นว่าลักษณะของตะกอนดินที่ถูกกัดเซาะและทับถมจะลักษณะรูปร่างคล้ายคลึงกับสี่เหลี่ยมคางหมูอีกด้วย ซึ่งแสดงให้เห็นว่าการกัดเซาะคันดินจะเริ่มต้นและมีความรุนแรงสูงสุดในช่วงบริเวณรอยต่อของคันดินกับโครงสร้างประตูลอยน้ำ ซึ่งความเร็วเฉลี่ยของกระแสน้ำที่ไหลผ่านประมาณ 3.5-4 เมตรต่อวินาที ส่งผลทำให้ตะกอนดินถูกพัดพาและเกิดการทับถมกระจายตัวสูงสุดในช่วงบริเวณท้ายของรอยต่อโครงสร้างประตูลอยน้ำบางโฌมศรี เมื่อนำมาเปรียบเทียบกับในบริเวณท้ายของช่องขาดที่ถูกกัดเซาะและเกิดการทับถม ทั้งนี้ความลึกของเฉลี่ยของช่องขาดที่พบมีขนาดความลึกเฉลี่ยประมาณ 9-11 เมตรอีกด้วย นอกจากนี้การเกิดช่องขาดของคันดินจะเริ่มต้นการพังทลายในช่วงเวลาที่ 500 วินาที และเริ่มขยายความกว้างของช่องขาดเพิ่มสูงขึ้นเรื่อยๆ ในช่วงเวลา 700-4,000 วินาที โดยมีขนาดของช่องขาดเฉลี่ยประมาณ 12-63 เมตร จนคันดินเกิดการกัดเซาะที่สมบูรณ์และขนาดช่องขาดมีความกว้างคงที่สูงสุดในช่วงเวลาที่ 6,000-7,200 วินาที แสดงดังรูปที่ 4.17 ตลอดจนเมื่อนำค่าระดับคราบน้ำท่วมจากโปรแกรมแบบจำลองและค่าระดับคราบน้ำท่วมจากการสำรวจมาเปรียบเทียบ จะพบว่าค่าระดับคราบน้ำท่วมในระยะทางเริ่มต้นที่จุด A มีค่าความแตกต่าง 0.055 เมตร ในช่วงจุด B ที่ระยะทาง 50.60 เมตร มีค่าระดับคราบน้ำท่วมความแตกต่าง 0.098 เมตร และในช่วงจุด C ที่ระยะทาง 100 เมตร มีค่าระดับคราบน้ำท่วม 0.020 เมตร แสดงดังรูปที่ 4.18 และตารางที่ 4.6 เปรียบเทียบระดับคราบน้ำท่วมจากโปรแกรมแบบจำลอง iRIC และระดับคราบน้ำท่วมของการสำรวจ

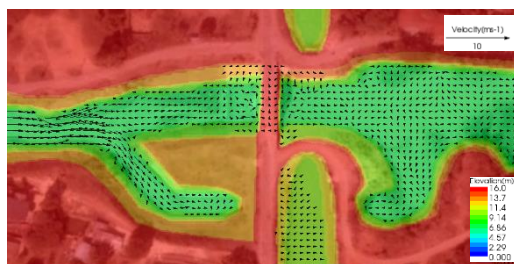
รูปที่ 4.16 แสดงพฤติกรรมทางพลศาสตร์ของการพังทลายของคันดิน ด้วยโปรแกรมแบบจำลอง iRIC โดยทีกริตขนาด 1.00 เมตร x 1.00 เมตร

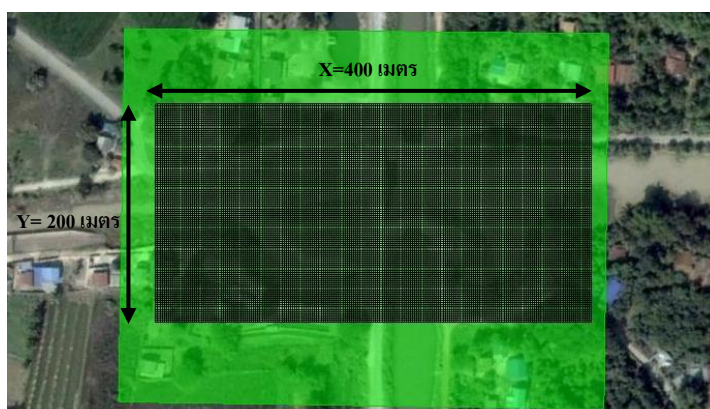
รูปที่ 4.19 แสดงการตึกกริดขนาด 1.50 เมตร x 1.50 เมตร จากจำนวนกริด 35,378 กริด

การจำลองพฤติกรรมพังทลายของคันดิน โดยกริดที่ใช้มีขนาด 1.50 เมตร x 1.50 เมตร ซึ่งมี  
จำนวนกริดทั้งหมด 35,378 กริด จากรูปที่ 4.19 จะเห็นว่าการใช้กริด 1.50 เมตร x 1.50 เมตร ซึ่งขนาด  
ของกริดที่ใช้จะมีขนาดใหญ่ที่สุด จึงใช้ระยะเวลาในการคำนวณน้อยที่สุด

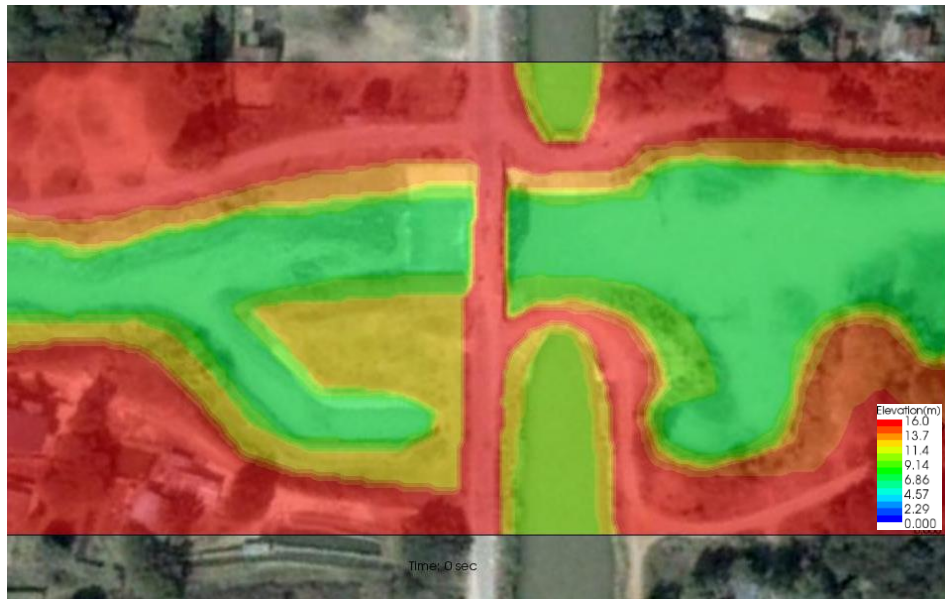
(ก) ก่อนคันดินเหนียวพังทลาย ช่วงเวลาที่ 50 วินาที

(ข) หลังคันดินเหนียวพังทลาย ช่วงเวลาที่ 7,200 วินาที

รูปที่ 4.20 แสดงการเปรียบเทียบช่วงเวลาก่อนและหลังของการพังทลายของคันดิน ด้วยโปรแกรมแบบจำลอง iRIC โดยทีกริดขนาด 1.50 เมตร x 1.50 เมตร

จากรูปที่ 4.20 ถึงรูปที่ 4.21 เป็นการจำลองพฤติกรรมการพังทลายของคันดินบริเวณรอยต่อโครงสร้างประตูลอยน้ำบางโฌมศรี โดยการใช้โปรแกรมแบบจำลอง iRIC ซึ่งกริดที่ใช้มีขนาด 1.50 เมตร x 1.50 เมตร โดยแสดงเป็น 2 ส่วน คือรูปที่ 4.20 แสดงการเปรียบเทียบช่วงเวลาก่อนและหลังของการพังทลายของคันดิน และรูปที่ 4.21 แสดงพฤติกรรมทางชลศาสตร์ของการพังทลายของคันดิน ตั้งแต่ช่วงเวลาที่ 50 วินาที จนถึง 7,200 วินาที

ผลจากการจำลองพฤติกรรมการพังทลายของคันดินบริเวณรอยต่อโครงสร้างประตูลอยน้ำบางโฌมศรี โดยกริดที่ใช้มีขนาด 1.50 เมตร x 1.50 เมตร พบว่าช่วงระยะเวลาที่ 50 วินาทีเป็นต้นไป คลองระบายใหญ่ชัยนาท - ป่าสัก 2 มีปริมาณน้ำที่ไหลผ่านจนส่งผลกระทบระดับน้ำที่เพิ่มสูงขึ้นเรื่อยๆ จนระยะเวลาผ่านไปในช่วง 400 วินาที ปริมาณน้ำที่ไหลผ่านเริ่มมีระดับน้ำที่เพิ่มสูงขึ้นมาก ประกอบกับเวกเตอร์แสดงทิศทางการไหลของน้ำก่อนข้างมีความปั่นป่วนเป็นบางแห่ง จนเกิดการเอ่อล้นคันดินในช่วงเวลา 500 วินาที อีกทั้งกระแสน้ำที่ไหลผ่านก่อนข้างมีความรุนแรง จึงส่งผลทำให้ในช่วงระยะเวลา 700 วินาที คันดินไม่สามารถต้านทานกระแสน้ำที่ไหลผ่านได้เป็นผลทำให้คันดินเริ่มถูกกัดเซาะ โดยการกัดเซาะจะเริ่มจากบริเวณระหว่างรอยต่อของประตูลอยน้ำบางโฌมศรีกับคันดินและขยายความกว้างของช่องขาดเพิ่มสูงขึ้นในช่วงเวลา 3,000 วินาที และเมื่อคันดินเกิดช่องขาดขนาดใหญ่ ส่งผลทำให้ปริมาณที่ไหลผ่านมีปริมาณเพิ่มสูงขึ้นและเอ่อล้นเข้าท่วมพื้นที่ท้ายประตูลอยน้ำบางโฌมศรีในช่วงเวลา 7,200 วินาที ซึ่งขนาดความกว้างช่องขาดของคันดินมีความกว้างสูงสุดถึง 86.55 เมตร และจากรูปที่ 4.20 ถึง 4.21 จะเห็นว่าลักษณะของตะกอนดินที่ถูกกัดเซาะและทับถมจะลักษณะรูปร่างคล้ายคลึงกับสี่เหลี่ยมคางหมูอีกด้วย ซึ่งแสดงให้เห็นว่าการกัดเซาะคันดินจะเริ่มต้นและมีความรุนแรงสูงสุดในช่วงบริเวณรอยต่อของคันดินกับโครงสร้างประตูลอยน้ำ ซึ่งความเร็วเฉลี่ยของกระแสน้ำที่ไหลผ่านประมาณ 3-4 เมตรต่อวินาที ส่งผลทำให้ตะกอนดินถูกพัดพาและเกิดการทับถมกระจายตัวสูงสุดในช่วงบริเวณท้ายของรอยต่อโครงสร้างประตูลอยน้ำบางโฌมศรี ทั้งนี้ความลึกของเฉลี่ยของช่องขาดที่พบมีขนาดความลึกเฉลี่ยประมาณ 9-10 เมตร นอกจากนี้การเกิดช่องขาดของคันดินจะเริ่มต้นการพังทลายในช่วงเวลาที่ 500 วินาที และเริ่มขยายความกว้างของช่องขาดเพิ่มสูงขึ้นเรื่อยๆ ในช่วงเวลา 700-4,000 วินาที โดยมีขนาดของช่องขาดเฉลี่ยประมาณ 15-70 เมตร จนคันดินเกิดการกัดเซาะที่สมบูรณ์และขนาดช่องขาดมีความกว้างคงที่สูงสุดในช่วงเวลาที่ 6,000-7,200 วินาที แสดงดังรูปที่ 4.22 ตลอดจนเมื่อนำค่าระดับคราบน้ำท่วมจากโปรแกรมแบบจำลองและค่าระดับคราบน้ำท่วมจากการสำรวจมาเปรียบเทียบ จะพบว่าค่าระดับคราบน้ำท่วมในระยะทางเริ่มต้นที่จุด A มีค่าความแตกต่าง 0.315 เมตร ในช่วงจุด B ที่ระยะทาง 50.60 เมตร มีค่าระดับคราบน้ำท่วมความแตกต่าง 0.162 เมตร และในช่วงจุด C ที่ระยะทาง 100 เมตร มีค่าระดับคราบน้ำท่วม 0.181 เมตร แสดงดังรูปที่ 4.23 และตารางที่ 4.7 เปรียบเทียบระดับคราบน้ำท่วมจากโปรแกรมแบบจำลอง iRIC และระดับคราบน้ำท่วมของการสำรวจ
