ภาคผนวก ค.

รูปโครงสร้างมหภาคและจุลภาค

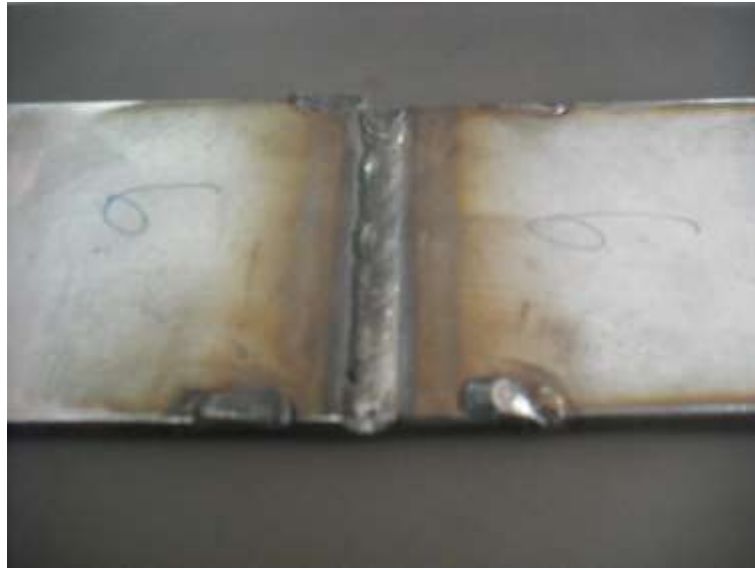
รูปที่ ค.1 รูปชิ้นงานที่เชื่อมเสร็จ

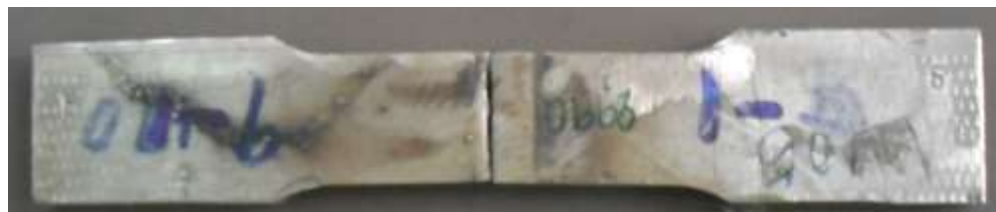
รูปที่ ค.4 รูปชิ้นงานที่ตัดด้วย Wire Cut เพื่อเตรียมทดสอบแรงดึง

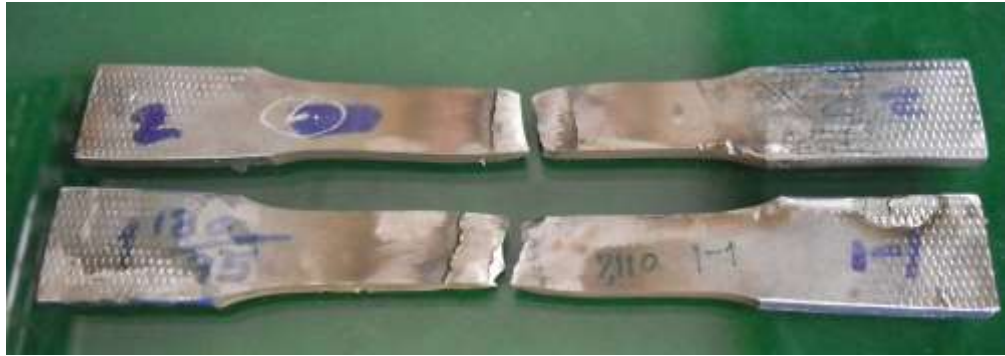
รูปที่ ค.5 รูปชิ้นงานที่ขาดเนื่องจากการทดสอบแรงดึง

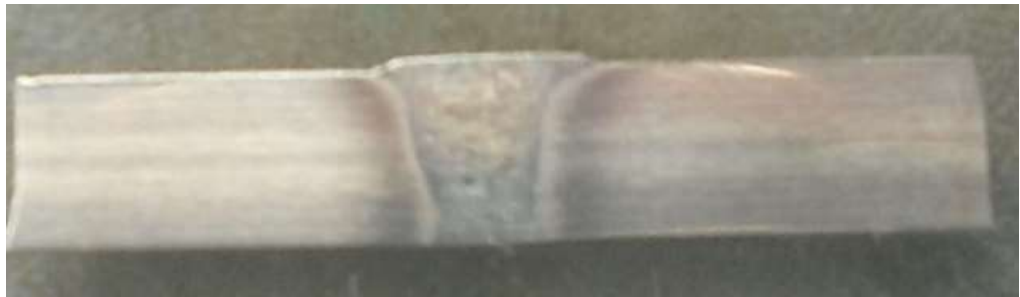
รูปที่ ค.6 รูปชิ้นงานที่มี Ultimate Tensile Strength สูงสุด

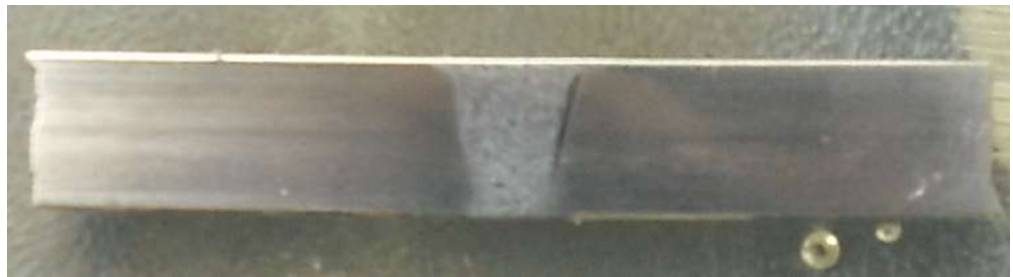
รูปที่ ค.7 รูปชิ้นงานที่มี Ultimate Tensile Strength ต่ำสุด
