บทที่ 4

ผลการวิเคราะห์ข้อมูล

4.2 ผลการวิเคราะห์ข้อมูลลักษณะทางกายภาพสำนักงานขนาดเล็กและโฮมออฟฟิศสำหรับสำนักงานออกแบบสถาปัตยกรรมและออกแบบภายใน เขตกรุงเทพมหานคร

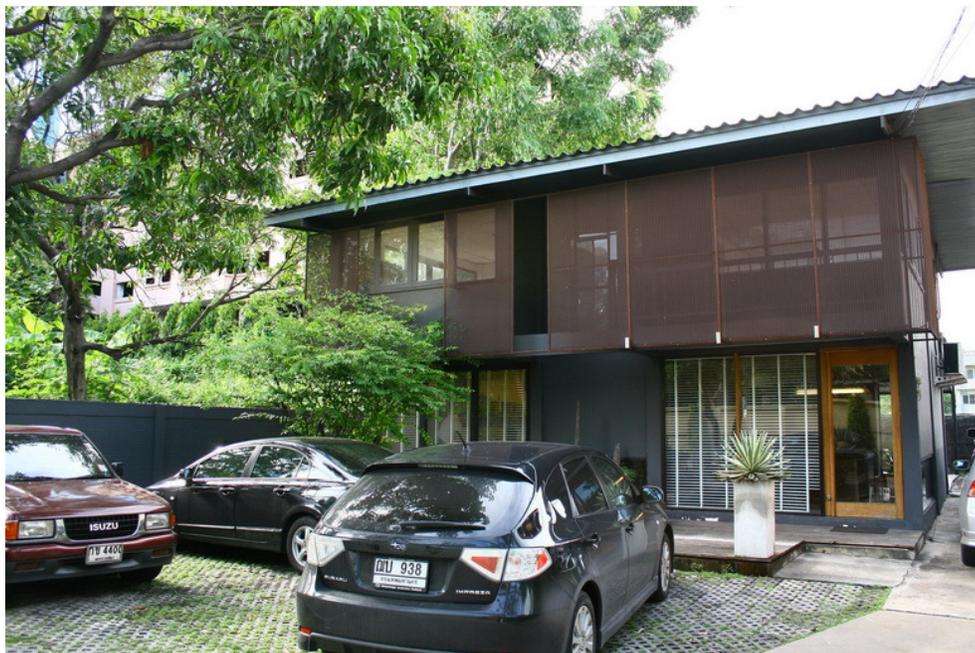
ภาพที่ 4.1

รูปแบบสถาปัตยกรรมของบริษัท Zero & 100 Degree CO.,LTD.

ด้านหลังของศูนย์การค้าเมเจอร์รัชโยธิน เป็นถนนซอยที่มีรถเข้าออกมากและค่อนข้างแคบ ลักษณะของตัวอาคารเป็นบ้านเดี่ยว 2 ชั้น โครงสร้างของอาคารเป็นคอนกรีตเสริมเหล็ก มีบริเวณโดยรอบบ้านจัดเป็นสวนบางส่วน และใช้เป็นที่จอดรถด้านหน้าและด้านข้างของอาคาร จอดได้ประมาณ 6-7 คัน ซึ่งทั้งหมดเป็นรถของพนักงานและเจ้าของสำนักงานทั้งหมด ทำให้เกิดปัญหากับผู้ที่มาติดต่องานที่นำรถมา ต้องนำรถไปจอดที่บริเวณด้านข้างของสำนักงานที่เป็นร้านอาหารและพื้นที่ว่างส่วนบุคคล แล้วเดินเท้ามายังสำนักงาน

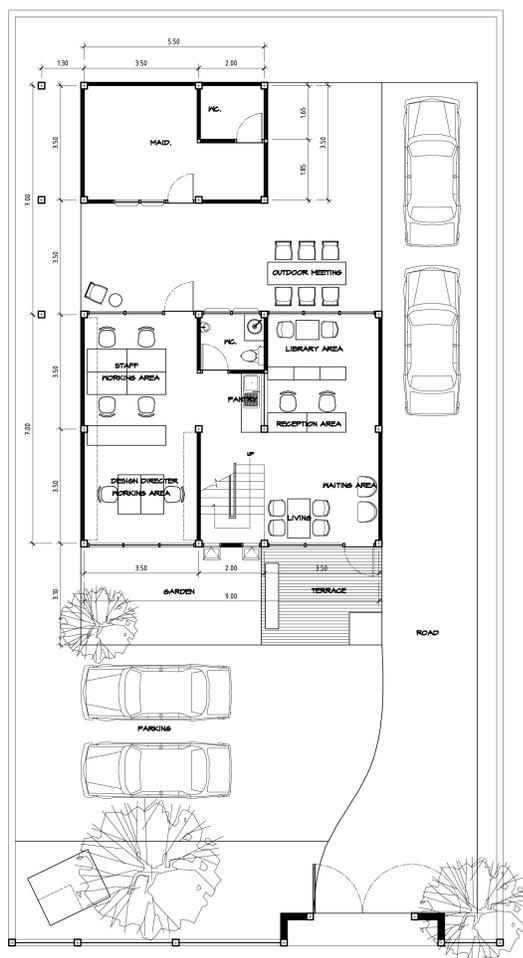
ภาพที่ 4.3

ผู้วิจัยได้ทำการสำรวจพื้นที่และทำการจัดพื้นที่กึ่งการจัดวางเฟอร์นิเจอร์ ดังภาพที่ 4.3 และ 4.4

ผังการจัดวางเฟอร์นิเจอร์ในส่วน ชั้นที่ 1 ของบริษัท Zero & 100 Degree CO.,LTD.

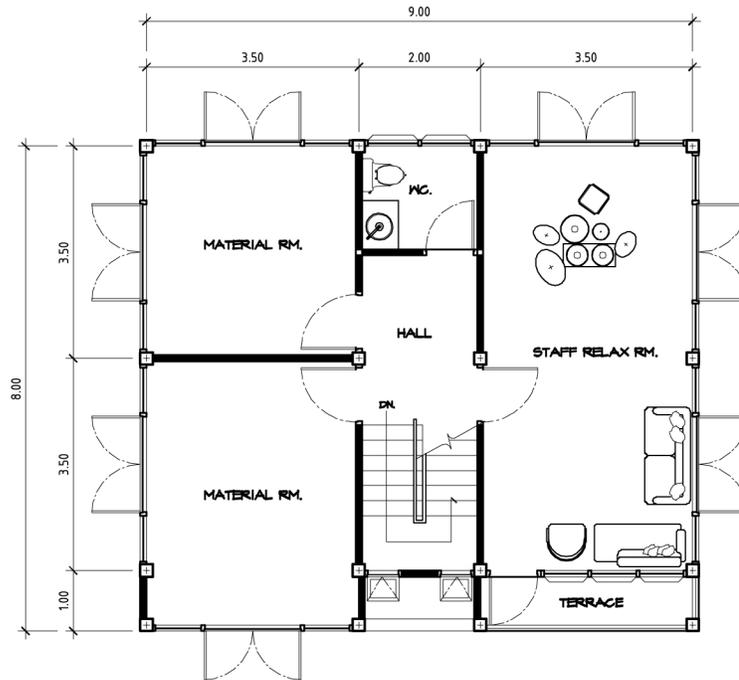
ภาพที่ 4.4

ผังการจัดวางเฟอร์นิเจอร์ในส่วน ชั้นที่ 2 ของบริษัท Zero & 100 Degree CO.,LTD.

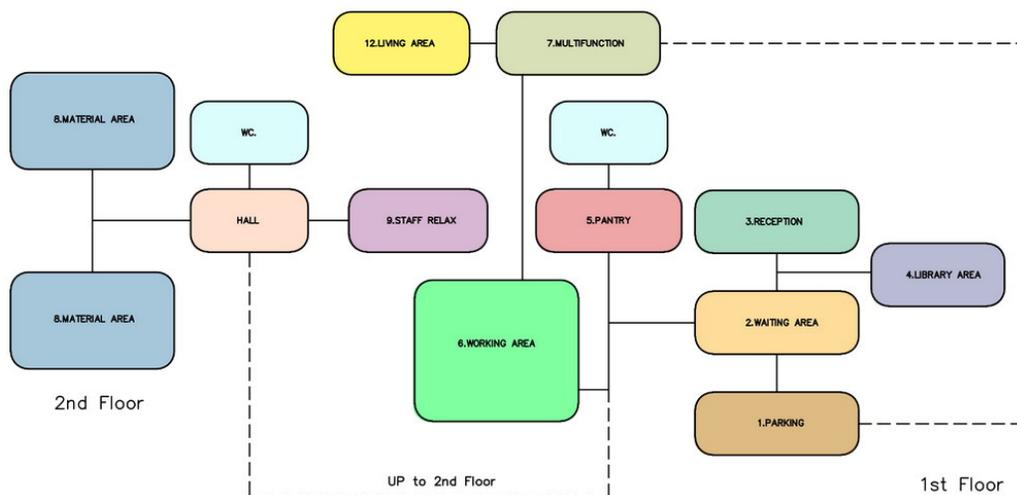
ภาพที่ 4.5

ผังความสัมพันธ์ของพื้นที่การใช้งานของบริษัท Zero & 100 Degree CO.,LTD

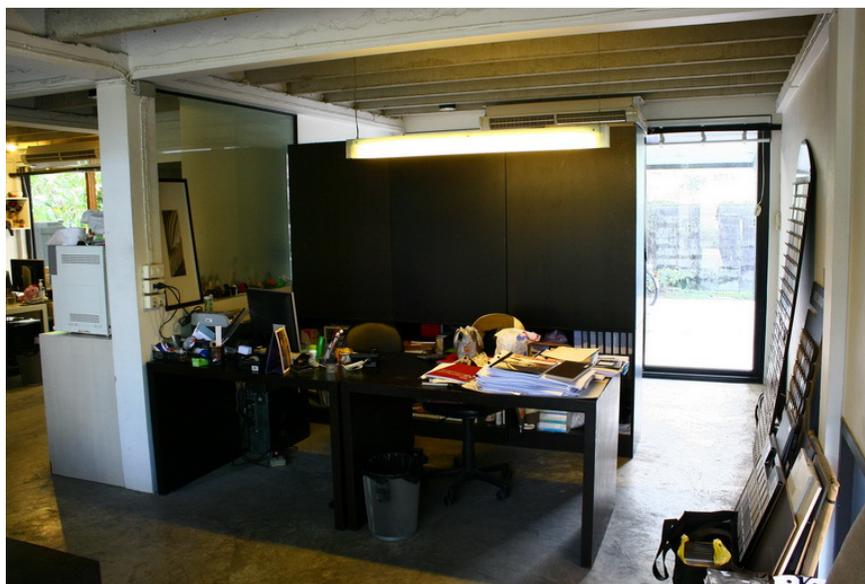
ภาพที่ 4.6

ส่วนต้อนรับ เป็นส่วนที่ผู้เข้ามาติดต่อจะพบเป็นส่วนแรก ซึ่งเป็นที่นั่งทำงานของ พนักงานธุรการ ด้านหลังโต๊ะทำงานกันเป็นผนังสูง ใช้เก็บเอกสารและยังเป็นตัวแบ่งแยก พื้นที่การใช้สอยของส่วนห้องสมุดด้านหลังอีกด้วย ด้านข้างและด้านหน้าเป็นพื้นที่ของทางสัญจรด้านข้าง จะพบปัญหาของการสัญจรไปสู่ห้องสมุดด้านหลัง เพราะมีการวางของวัสดุที่พื้นและพียงไว้กับผนัง ส่วนทางสัญจรด้านหน้าค่อนข้างกว้างพอสมควร เพราะเป็นทางสัญจรหลักไปสู่ ชั้นที่ 2 และส่วนทำงานของพนักงาน ส่วนด้านข้างของโต๊ะทำงานใช้วัสดุกระจกฝ้าเพื่อแยกกับส่วนเตรียมอาหาร ด้านข้าง ส่วนพื้นที่เป็นโต๊ะทำงานก็จะใช้วางงานและเอกสาร

พื้นที่ส่วนต้อนรับของบริษัท Zero & 100 Degree CO.,LTD

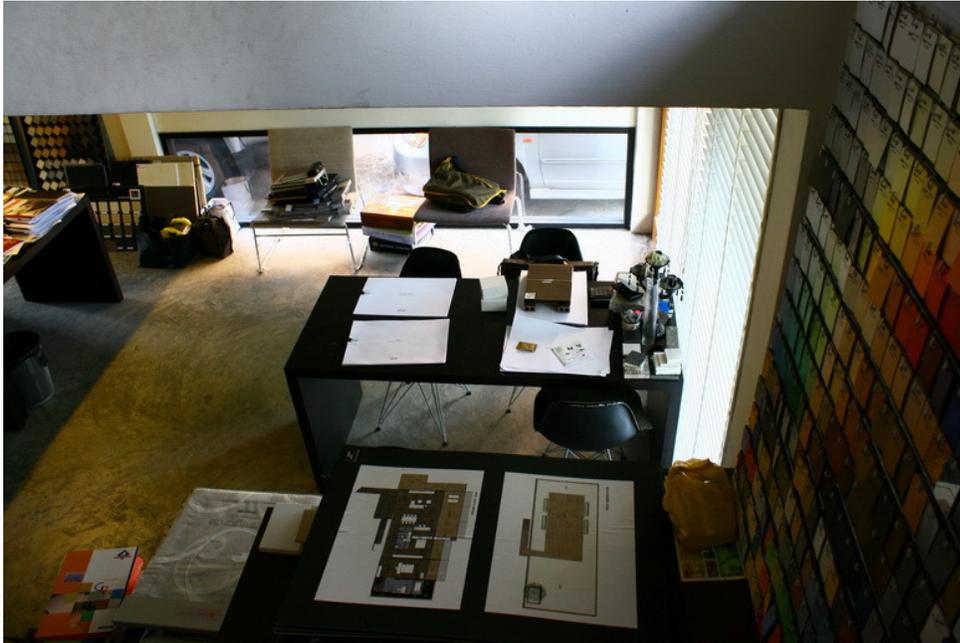
ภาพที่ 4.7

ส่วนพักคอย จะพบได้ว่าคงอาจไม่ค่อยมีผู้เข้ามาติดต่อที่สำนักงานมากนักเพราะ ส่วนนี้ก็จะใช้ในการวางวัสดุที่โต๊ะ เก้าอี้ ซึ่งตรงกับการสัมภาษณ์พนักงาน เพราะโดยส่วนมากจะ คุยงานนอกสำนักงานเป็นส่วนใหญ่

พื้นที่ส่วนพักคอยของบริษัท Zero & 100 Degree CO.,LTD

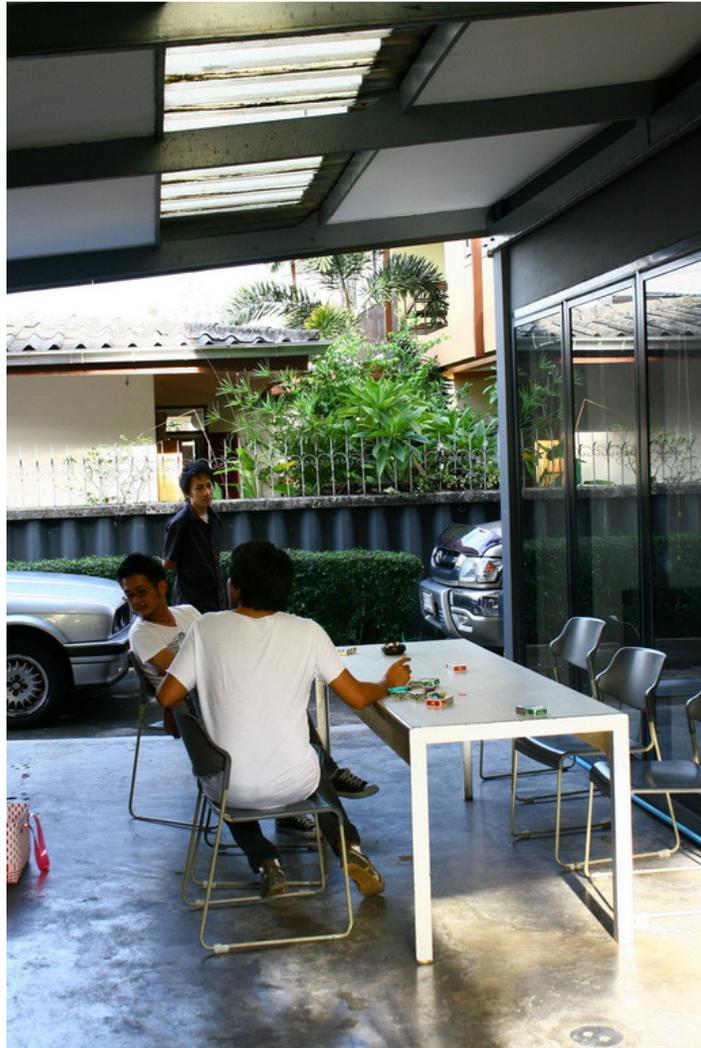
ภาพที่ 4.8

ส่วนเอนกประสงค์ ส่วนนี้จะเป็นส่วนรวมตัวกันของพนักงานนั่งพักผ่อนพูดคุยกัน รวมถึงประชุม เป็นส่วนที่อยู่กึ่งกลางแจ้ง สามารถเป็นพื้นที่สูบบุหรี่ได้ และยังใช้เป็นที่รับประทานอาหารกลางวันของทุกวัน และเป็นส่วนสังสรรค์ ของพนักงานหลังเลิกงานอีกด้วย ส่วนนี้ค่อนข้างมีพื้นที่ใช้งานที่เพียงพอ ทั้งพื้นที่ใช้สอย และทางสัญจร เป็นพื้นที่เข้าถึงโดยไม่ต้องผ่านส่วนพื้นที่ทำงานด้านใน เป็นพื้นที่เชื่อมต่อกับภายนอกได้ทันที เป็นพื้นที่ที่ใช้งานมากนอกเหนือจากพื้นที่ทำงาน

พื้นที่ส่วนเอนกประสงค์ของบริษัท Zero & 100 Degree CO.,LTD

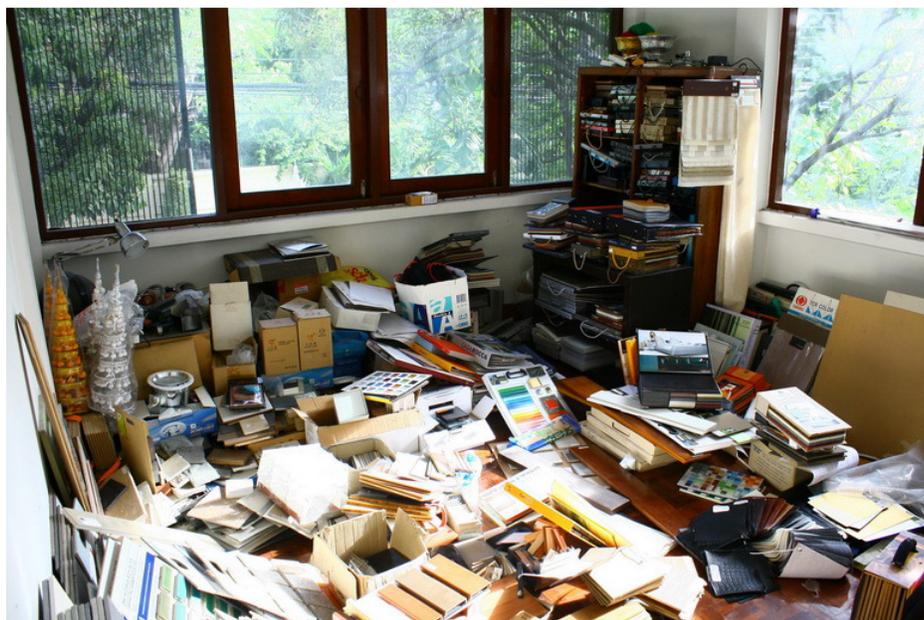
ภาพที่ 4.9

ห้องเก็บวัสดุ จะอยู่ที่ชั้น 2 การเก็บวัสดุก็ไม่ได้มีการจัดเก็บที่เป็นระเบียบคือแค่ นำวัสดุมาวางกองไว้รวมกันจึงทำให้เกิดปัญหาในการเลือกหาวัสดุเมื่อต้องการใช้งาน

พื้นที่ห้องเก็บวัสดุของบริษัท Zero & 100 Degree CO.,LTD

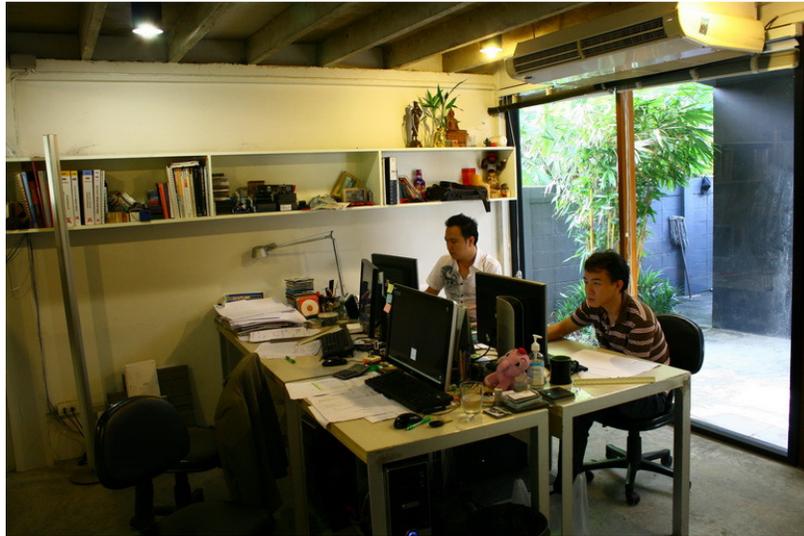
ภาพที่ 4.10

ส่วนทำงาน จะแบ่งแยกออกเป็น 2 ส่วนคือ ส่วนของเจ้าของสำนักงานและส่วนของพนักงานที่เชื่อมต่อถึงกัน ใช้การจัดวางเฟอร์นิเจอร์เป็นตัวแบ่งแยกพื้นที่การใช้สอยและมีเฟอร์นิเจอร์ตายตัวติดเป็นชั้นวางเอกสารเก็บของและโซฟี่ผลงานของสำนักงาน ที่ผนังทั้ง 2 ฝั่ง ซึ่งพื้นที่ไม่เพียงพอ ส่วนเฟอร์นิเจอร์ลอยตัวที่เป็นตู้เก็บแบบที่กันแบ่งแยกส่วนทำงาน 2 ส่วนก็ใช้เป็นทีวีวงเครื่องพิมพ์และวางเอกสารซึ่งยังไม่เพียงพอเช่นกัน และส่วนทางสัญจรของพื้นที่ทำงานก็ไม่กว้างนัก

พื้นที่ส่วนทำงานของพนักงานของบริษัท Zero & 100 Degree CO.,LTD

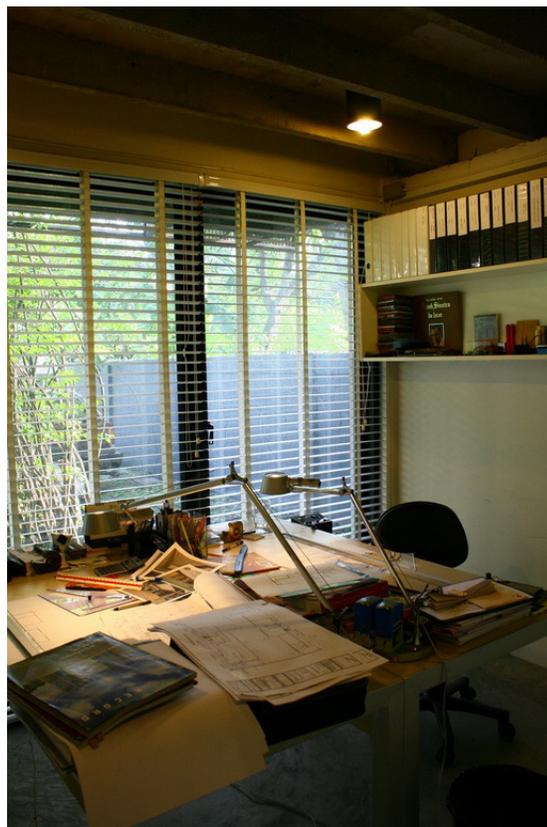
ภาพที่ 4.11

พื้นที่ทำงานของส่วนเจ้าของสำนักงานของบริษัท Zero & 100 Degree CO.,LTD

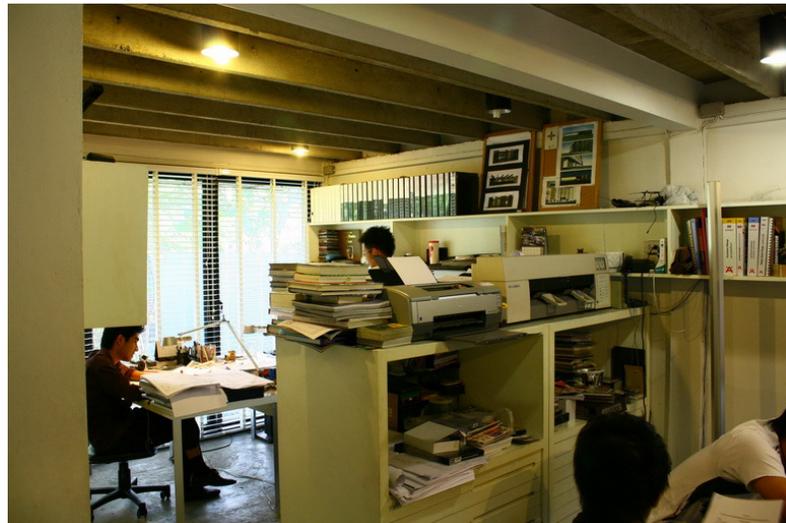
ภาพที่ 4.12

พื้นที่เก็บเอกสาร พื้นที่ในส่วนนี้ยังเห็นได้ชัดเจนว่ายังขาดพื้นที่อยู่ เนื่องจากพื้นที่ใช้สอยและเฟอร์นิเจอร์ที่เตรียมไว้นั้นไม่เพียงพอที่จะรองรับเอกสารและสิ่งของวัสดุต่าง ๆ ทำให้มีการนำมาวางไว้ไม่ค่อยเป็นระเบียบที่บริเวณโต๊ะ-เก้าอี้ ตู้ต่าง ๆ

พื้นที่เก็บเอกสารของบริษัท Zero & 100 Degree CO.,LTD.

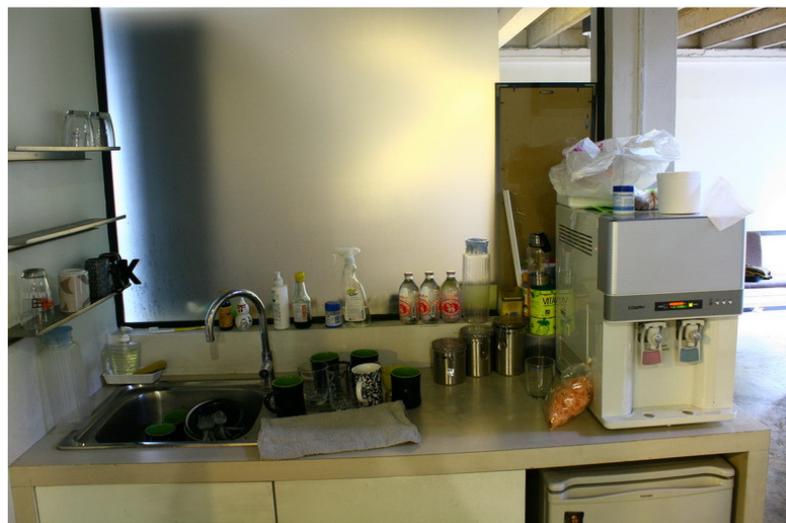
ภาพที่ 4.13

ส่วนเตรียมอาหาร พื้นที่นี้ส่วนมากใช้ในการชงกาแฟและเตรียมอาหารกลางวัน ซึ่งอาจจะมีขนาดของพื้นที่เล็กเกินไป สำหรับวางของวางภาชนะต่าง ๆ และอาจมีปัญหาในส่วนของทางสัญจรก็จะไปซ้อนทับกับส่วนของทางเข้าห้องน้ำ

พื้นที่ส่วนเตรียมอาหารของบริษัท Zero & 100 Degree CO.,LTD.

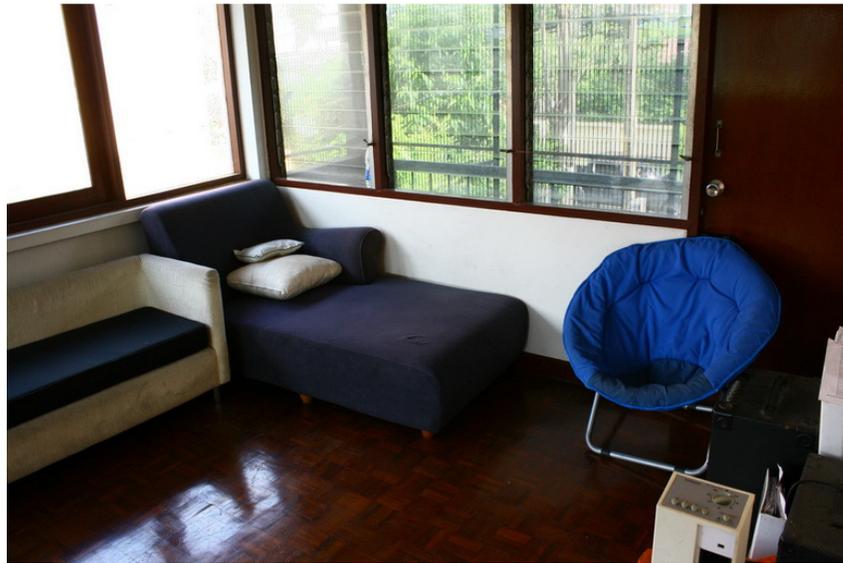
ภาพที่ 4.14

พื้นที่ส่วนพักอาศัย จะแยกเป็นส่วนพักผ่อนของพนักงานในบริเวณชั้น 2 และส่วนพักอาศัยของแม่บ้านที่ชั้น 1 ในส่วนของชั้นที่ 2 ไม่ค่อยได้มีการใช้งานมากนักเพราะส่วนมากทุกคนจะไปรวมตัวกันที่ส่วนเอนกประสงค์กึ่งกลางแจ้ง ที่ชั้น 1

พื้นที่ส่วนพักผ่อนของพนักงานที่ชั้น 2 ของบริษัท Zero & 100 Degree CO.,LTD.

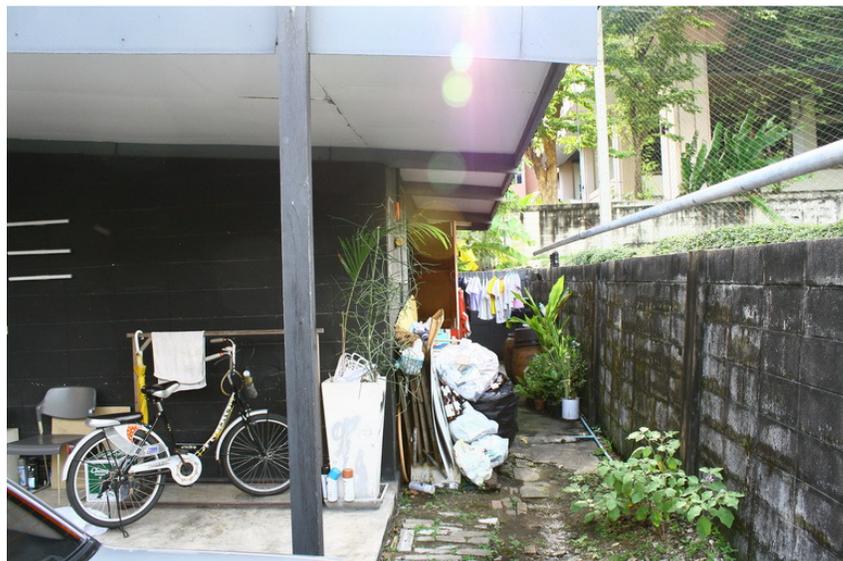
ภาพที่ 4.15

พื้นที่ส่วนพักอาศัยของแม่บ้านที่ชั้น 1 ของบริษัท Zero & 100 Degree CO.,LTD.
