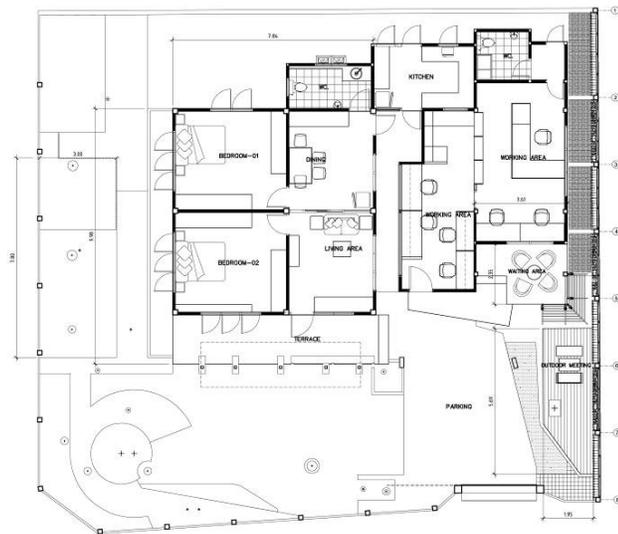
ภาพที่ 4.50

ผังการจัดวางเฟอร์นิเจอร์ของบริษัท Prophet Archtekon CO.,LTD.

ผู้วิจัยได้ทำการสำรวจพื้นที่และทำการจัดบันทึกผังการจัดวางเฟอร์นิเจอร์ ดังภาพที่ 4.50 และ 4.51

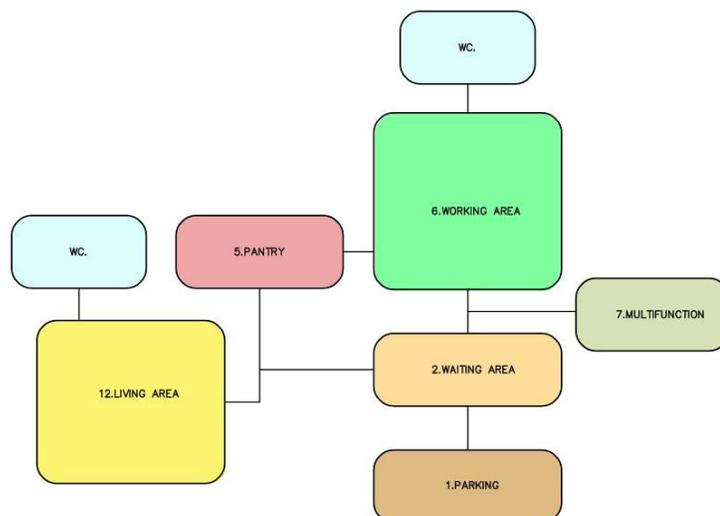
ภาพที่ 4.51

ผังความสัมพันธ์ของพื้นที่การใช้งานของบริษัท Prophet Archtekon CO.,LTD.

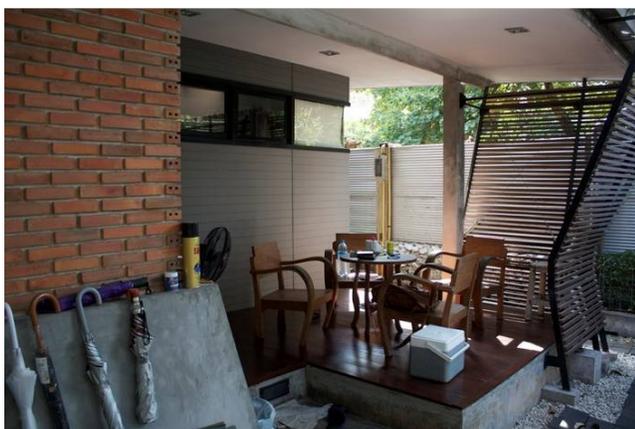
ภาพที่ 4.52

ส่วนต้อนรับและส่วนพักผ่อน พื้นที่ส่วนนี้จะอยู่ที่ด้านหน้าของทางเข้าสำนักงานเป็นลักษณะของพื้นที่กึ่งกลางแจ้งให้ความรู้สึกสบาย ๆ ไม่เป็นทางการนักมีการจัดวางเฟอร์นิเจอร์ลอยตัวเป็นชุดที่นั่งรับแขกไม้เก่า แต่ส่วนมากจากการสอบถามจะไม่มีลูกค้าเข้ามาที่สำนักงานบ่อยนักก็จะกลายเป็นที่นั่งประชุมและพักผ่อนของพนักงานเสียเป็นส่วนใหญ่

ส่วนต้อนรับและส่วนพักผ่อนของบริษัท Prophet Archtektion CO.,LTD.

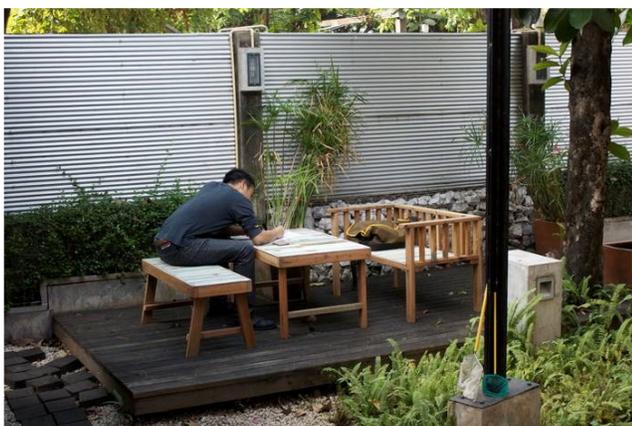
ภาพที่ 4.53

ห้องประชุม ส่วนมากจะเป็นส่วนของด้านนอกสำนักงานที่เป็นพื้นที่กึ่งกลางแจ้งและกลางแจ้งนั่งพูดคุยประชุมกันแบบสบายเป็นระเบียบไม้ ไม่ได้มีห้องประชุมที่เป็นทางการจะมีการใช้งานมากในช่วงเช้าและเย็น

ส่วนพื้นที่ประชุมงานของบริษัท Prophet Archtektion CO.,LTD.

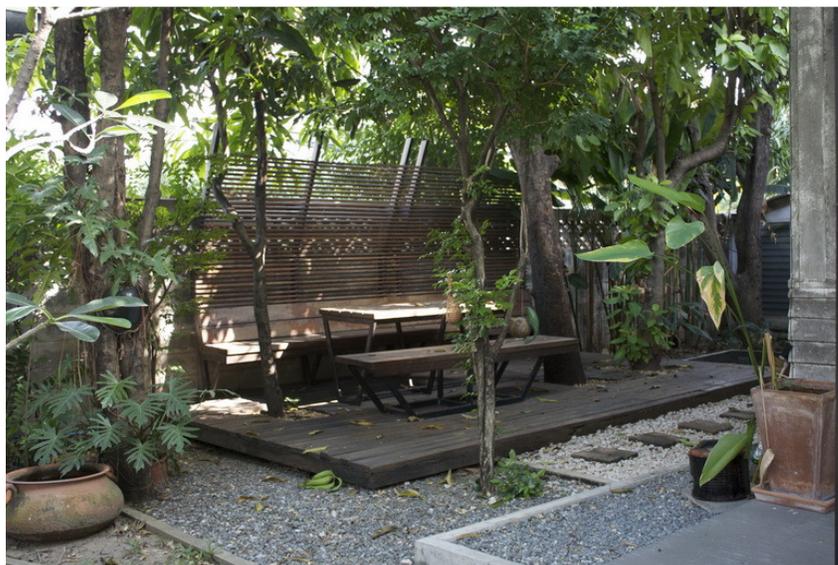
ภาพที่ 4.54

ส่วนเอนกประสงค์ ส่วนนี้ก็จะเป็นส่วนกลางแจ้งและกึ่งกลางแจ้ง เช่นกัน ทั้งนั่งประชุม พูดคุย สูดบุหรี่ยี่ ตีมกาแฟ เป็นระเบียงไม้กลางสวน และระเบียงไม้ด้านหน้าสำนักงาน รวมถึงเป็นที่รับประทานอาหารกลางวันอีกด้วย

ส่วนเอนกประสงค์ของบริษัท Prophet Archtekon CO.,LTD.

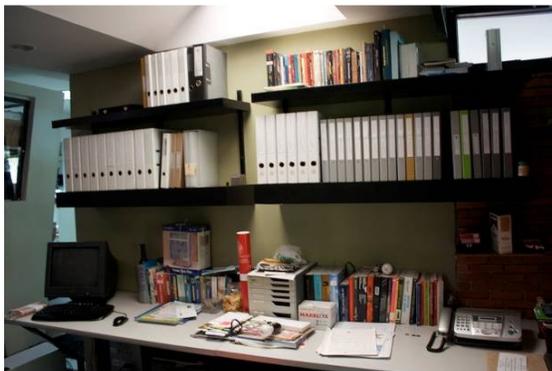
ภาพที่ 4.55

ส่วนทำงาน พื้นที่ส่วนที่ต่อเติมใหม่เกือบทั้งหมดเป็นพื้นที่ของส่วนสำนักงานลักษณะการจัดวางเฟอร์นิเจอร์ใช้เป็นโต๊ะทำงานแบบบิลทอนหันหน้าเข้าผนัง มีชั้นลอยด้านบนโต๊ะทำงานใช้เก็บเอกสารต่าง ๆ และมีชั้นหนังสือแบบตายตัวติดผนัง พื้นที่ส่วนทำงานค่อนข้างมีปัญหาเรื่องแสงสว่างทางผู้ออกแบบได้ทำการแก้ปัญหาด้วยการออกแบบให้สามารถนำแสงสว่างจากภายนอกเข้ามาสู่ภายในจากด้านบนของฝ้าเพดานส่วนทำงานโดยการเลือกใช้เป็นวัสดุโปร่งแสงในส่วนของฝ้าเพดานบางส่วน การแบ่งพื้นที่ใช้สอยจะแบ่งออกเป็น 3 ส่วน คือส่วนทำงานของพนักงานออกแบบ ส่วนทำงานของธุรการและส่วนทำงานของเจ้าของสำนักงานที่จัดตำแหน่งของโต๊ะทำงานที่สามารถเห็นพนักงานได้ทุกคน

ส่วนทำงานของพนักงานออกแบบของบริษัท Prophet Archtekon CO.,LTD.

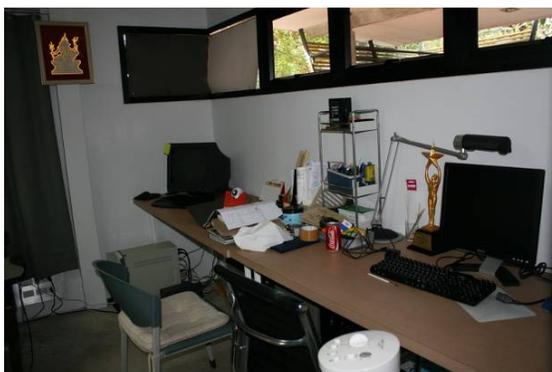
ภาพที่ 4.56

ส่วนทำงานของกรรมการของบริษัท Prophet Archtekon CO.,LTD.

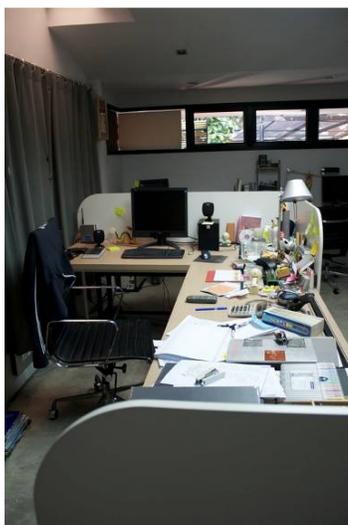
ภาพที่ 4.57

ส่วนทำงานของเจ้าของสำนักงานบริษัท Prophet Archtekon CO.,LTD.

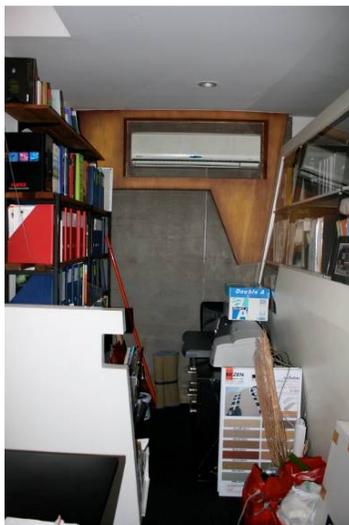
ภาพที่ 4.58

พื้นที่เก็บเอกสาร ส่วนนี้ก็จะใช้พื้นที่ของชั้นตาดยตัวที่ผนังของสำนักงานในการจัดเก็บ ส่วนเตรียมอาหาร จะใช้พื้นที่ของห้องครัวใหญ่ด้านหลังสำนักงานที่เชื่อมต่อกับส่วนพักคอย

ส่วนพื้นที่เก็บเอกสารของบริษัท Prophet Archtektion CO.,LTD.

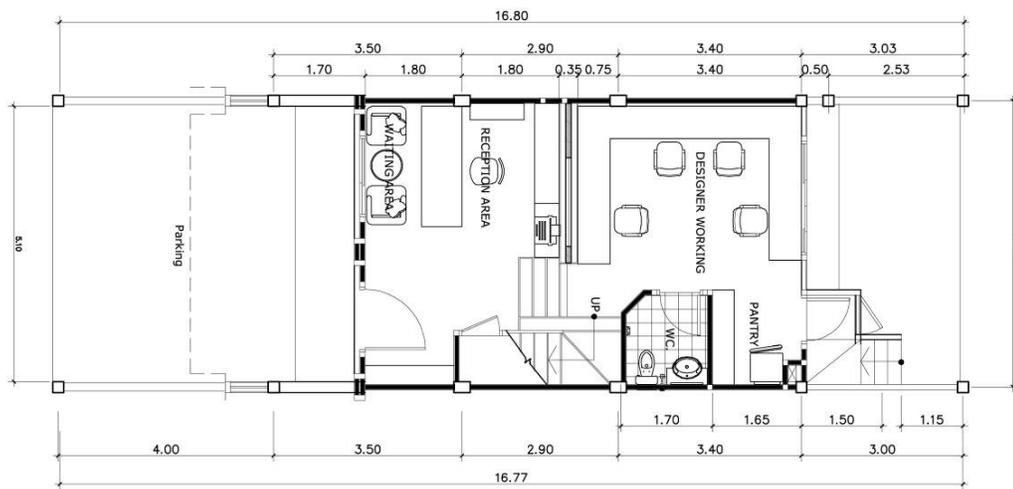
ภาพที่ 4.63

การจัดวางผังเฟอร์นิเจอร์ชั้นที่ 1 ของบริษัท Collage CO.,LTD.

ผู้วิจัยได้ทำการสำรวจพื้นที่และทำการจดบันทึกผังการจัดวางเฟอร์นิเจอร์ ดังภาพที่ 4.63 และ 4.64

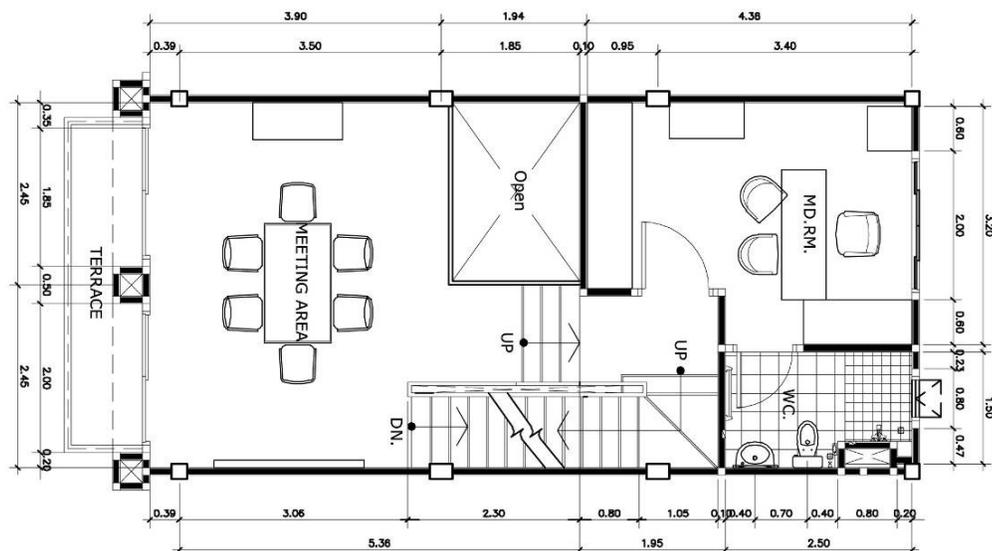
ภาพที่ 4.64

การจัดวางผังเฟอร์นิเจอร์ชั้นที่ 2 ของบริษัท Collage CO.,LTD.

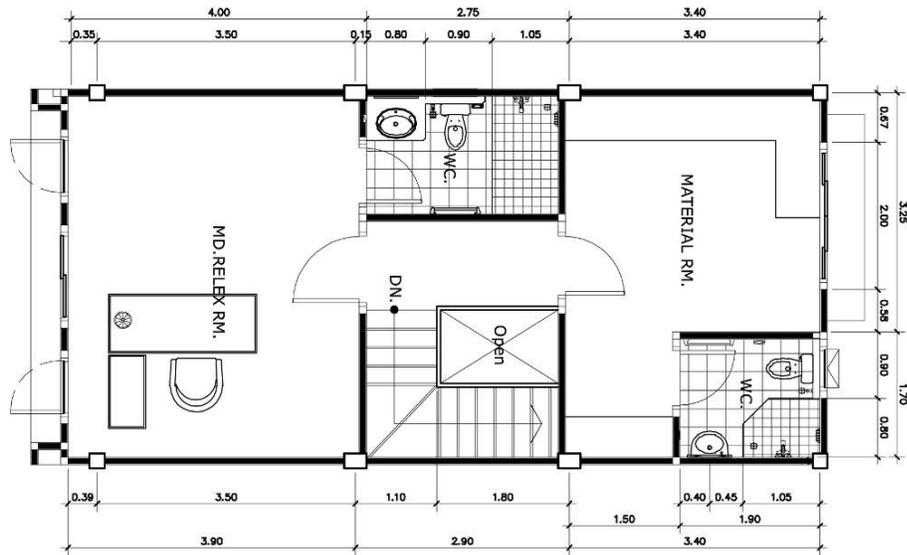
ภาพที่ 4.65
การจัดวางผังเฟอร์นิเจอร์ชั้นที่ 3 ของบริษัท Collage CO.,LTD.

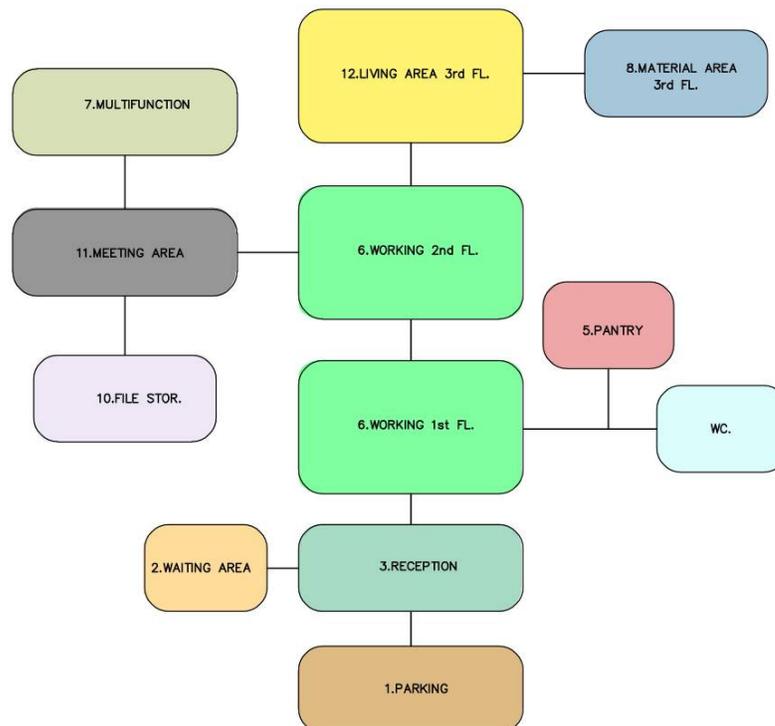
ภาพที่ 4.66
ผังความสัมพันธ์ของพื้นที่การใช้งานของบริษัท Collage CO.,LTD.

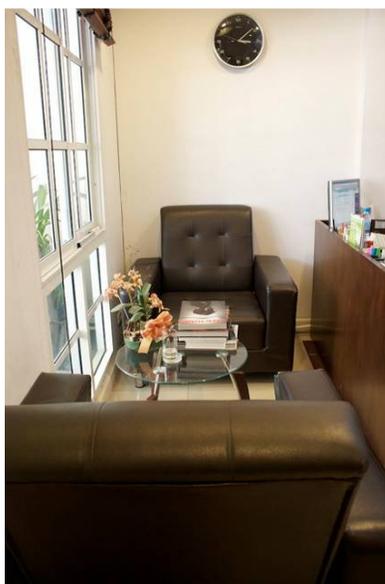
ภาพที่ 4.68

ส่วนพักคอย อยู่ที่บริเวณด้านหน้าโต๊ะทำงานของพนักงานธุรการ จัดเป็นชุดโซฟา 2 ที่นั่ง แต่จะพบปัญหาของทางสัญจรระหว่างด้านหน้าโต๊ะทำงานกับชุดรับแขกที่แคบมาก

พื้นที่ส่วนพักคอยของบริษัท Collage CO.,LTD.

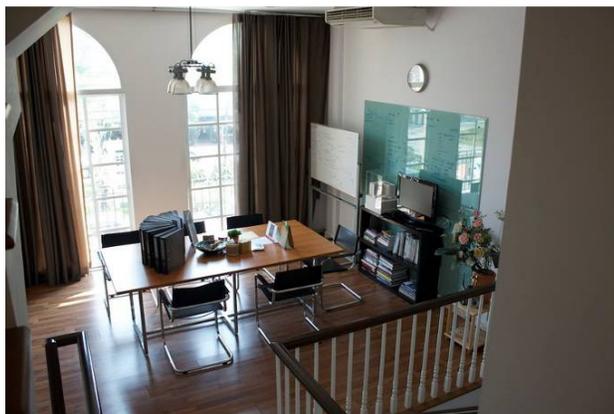
ภาพที่ 4.69

ห้องประชุม อยู่ที่บริเวณชั้น 2 ของสำนักงานจัดวางชุดโต๊ะประชุม มีผนังไวท์บอร์ด แสดงตารางการทำงานในแต่ละโครงการของบริษัท ส่วนนี้จะอยู่ด้านหน้าอาคารสามารถได้รับแสงธรรมชาติจากช่องแสงใหญ่ทางด้านถนนของโครงการ พื้นที่ชั้น 2 สามารถมองลงไปเป็นส่วนของพื้นที่ทำงานของธุรการและพนักงานออกแบบได้ เนื่องจากเป็นการวางผังแบบสามารถมองเห็นทะลุไปสู่ชั้นที่ 1 ได้ สะดวกในการติดต่อสื่อสารกัน แต่จะมีปัญหาเรื่องของระบบทำความเย็นเพราะไม่มีการแบ่งกันพื้นที่การใช้สอยระหว่างชั้น

พื้นที่ส่วนห้องประชุมของบริษัท Collage CO.,LTD.

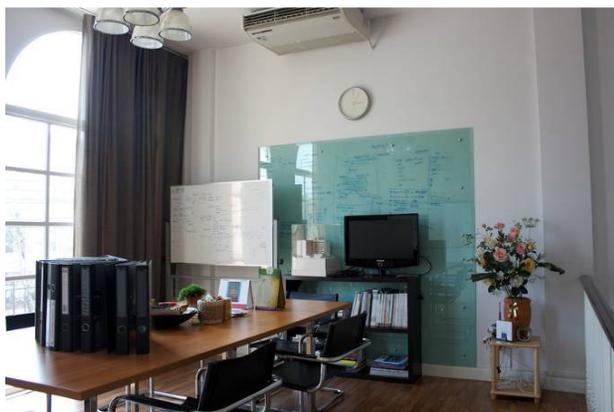
ภาพที่ 4.70

ส่วนเอนกประสงค์ ส่วนนี้จะรวมอยู่ในส่วนของที่ประชุม แต่พนักงานที่นั่งอยู่ที่ชั้นที่ 1 ทั้งหมดก็ไม่ค่อยได้ขึ้นมาใช้งานมากนัก

พื้นที่ส่วนเอนกประสงค์ของบริษัท Collage CO.,LTD.

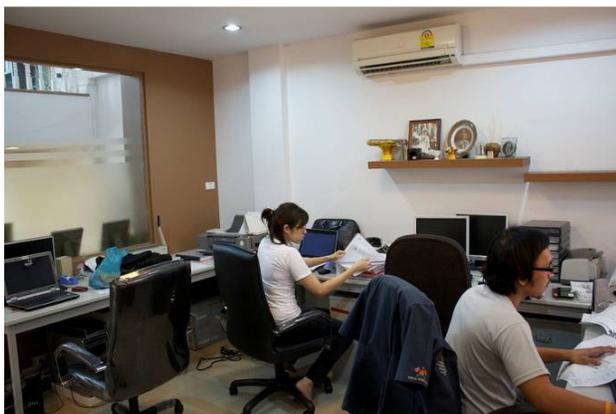
ภาพที่ 4.71

ส่วนทำงาน จะแบ่งแยกออกเป็น 3 ส่วนหลัก ๆ คือ พนักงานธุรการ พนักงานออกแบบและ เจ้าของสำนักงาน ส่วนของพนักงานธุรการและพนักงานออกแบบอยู่ที่ชั้น 1 ทั้งหมด แต่ต่างระดับพื้นที่ส่วนยกระดับที่ชั้น 1 พื้นที่ส่วนของธุรการนั้น กว้างพอเพราะนั่งทำงานแค่เพียงคนเดียว แต่ในส่วนของพนักงานออกแบบพื้นที่ ค่อนข้างแคบเมื่อเทียบกับจำนวนพนักงานที่นั่งทำงาน 4 คน จึงเลือกที่จะใช้เฟอร์นิเจอร์ลอยตัว สิ่งทำให้ขนาดพอดีกับห้องแต่สามารถเคลื่อนย้ายปรับเปลี่ยนรูปแบบได้ตามความต้องการ

ส่วนทำงานของพนักงานออกแบบของบริษัท Collage CO.,LTD.

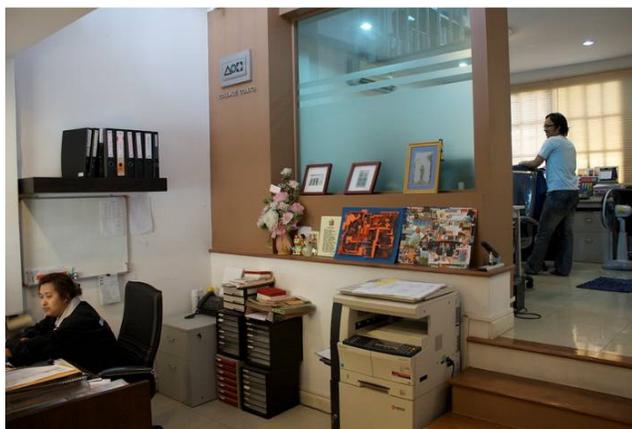
ภาพที่ 4.72

ส่วนทำงานของพนักงานธุรการที่เชื่อมต่อกับฝ่ายออกแบบของบริษัท Collage CO.,LTD.

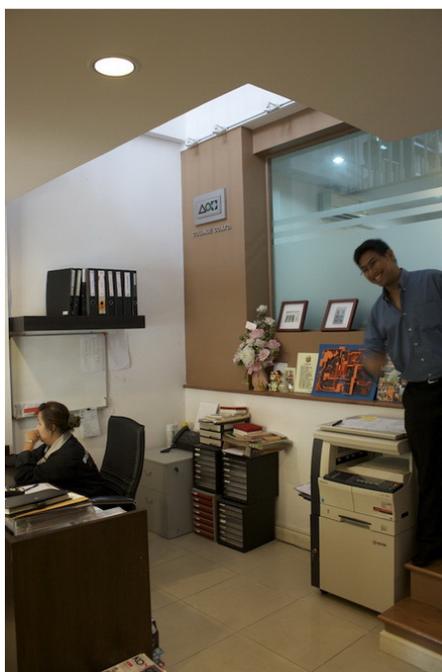
ภาพที่ 4.74

พื้นที่เก็บเอกสาร จะอยู่ที่ชั้นลอยและตู้เก็บเอกสารในส่วนที่นั่งทำงานของพนักงาน
ธุรการและห้องประชุมชั้นที่ 2 ที่เห็นได้ชัดว่าเริ่มจะไม่พอเพียงต่อเอกสารที่เพิ่มมากขึ้น

ส่วนพื้นที่เก็บเอกสารของบริษัท Collage CO.,LTD.

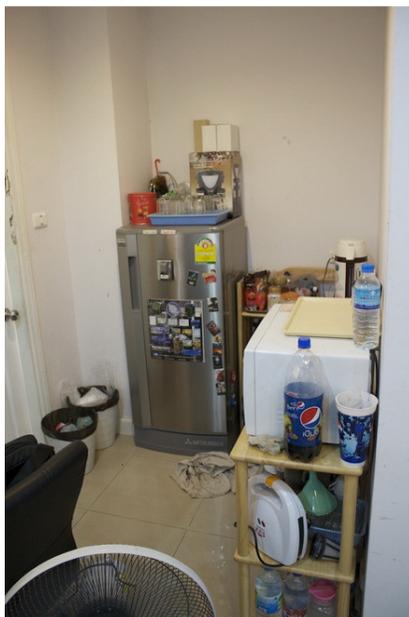
ภาพที่ 4.75

ส่วนเตรียมอาหาร จะอยู่ต่อเนื่องกับพื้นที่ส่วนทำงานของพนักงานออกแบบ จัดวาง
ตู้เย็น โต๊ะวางอุปกรณ์ชงกาแฟ และ ไมโครเวฟ

พื้นที่ส่วนเตรียมอาหารของบริษัท Collage CO.,LTD.
