บทที่ 5 ผลการทดลองเบื้องต้น

5.1 การทดลองครั้งที่ 1

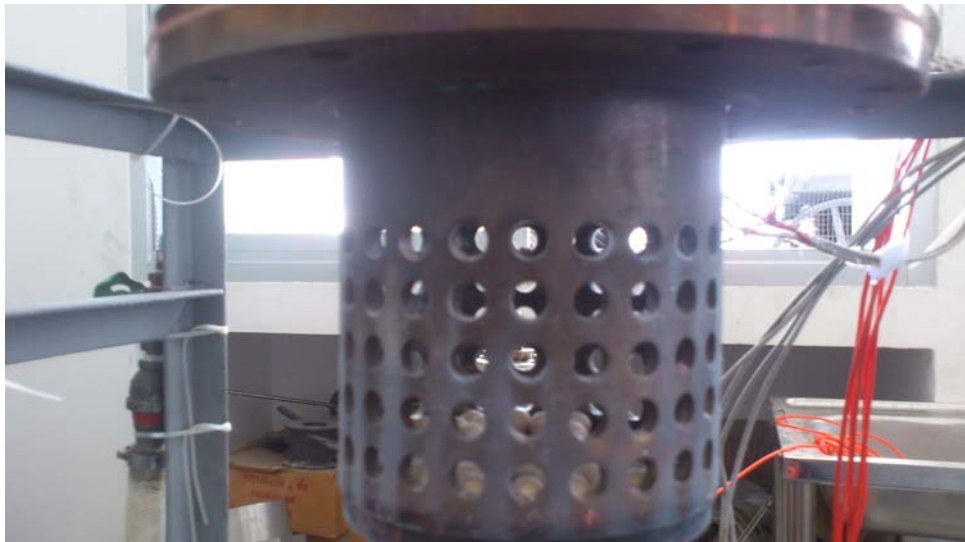
รูปที่ 5.2 รูปถ่ายส่วนประกอบของ PE ในการทดลองครั้งที่ 1

- หมายเหตุ:
1. PE มีลักษณะเป็นตระกร้าที่ยังไม่มีการปิดรูด้านข้างด้วยปูนทนไฟดังรูปที่ 5.2ก และ 5.2ข
 2. ใช้ Al_2O_3 ขนาด 10 mm เป็นวัสดุพูน โดยมีการจัดเรียงให้สูงกว่ารูจ่ายอากาศ เพื่อที่จะทำให้สามารถปรับระยะ X_{PB} มาที่ 0 mm ได้ดังรูปที่ 5.1

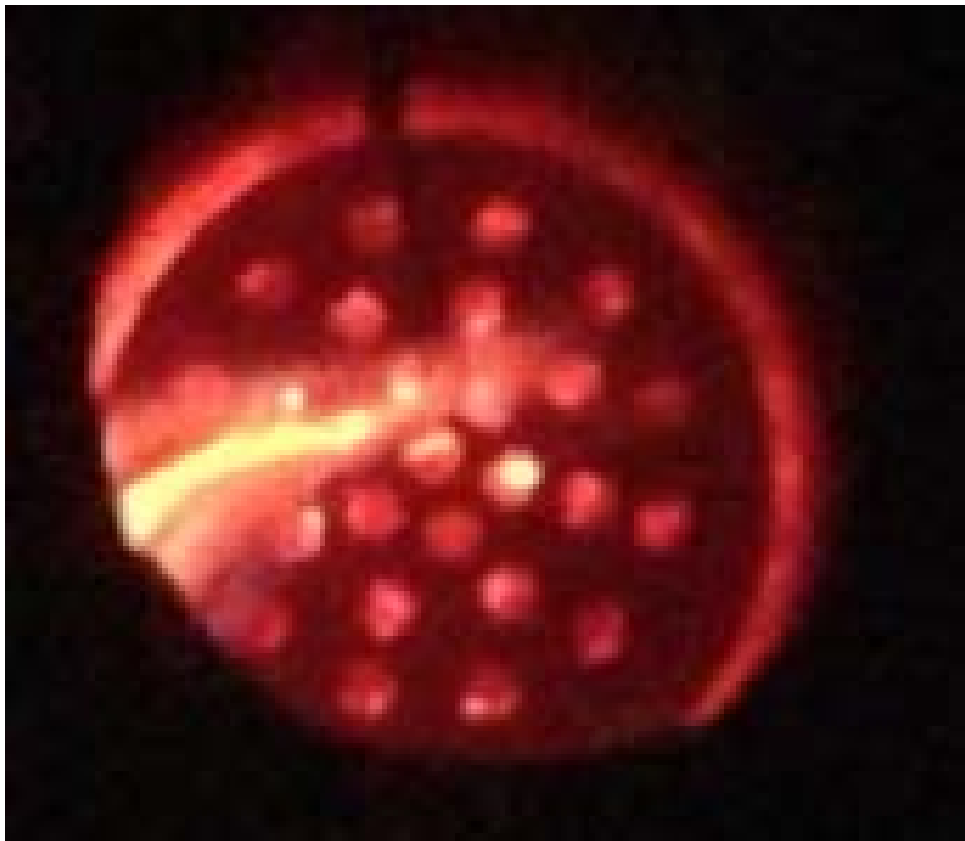
รูปที่ 5.6 รูปถ่ายแสดงการเผาไหม้ที่เกิดภายนอก PE

เผาไหม้ที่ไม่มีเสถียรภาพกล่าวคือบางช่วงเวลามีการเผาไหม้เกิดที่ด้านข้าง PE ซึ่งเกิดจากส่วนผสมระหว่างเชื้อเพลิงและอากาศเล็กน้อยที่ไหลออกจากรูด้านข้างของ PE มากกว่าไหลไปตามแนวแกนของ PE เนื่องจากความดันที่ด้านการไหลที่ต่ำกว่าดังแสดงในรูปที่ 5.6 ซึ่งส่งผลให้ปริมาณ CO และ NO_x มีการเปลี่ยนแปลงตามการติดดับของเปลวไฟด้านข้าง PE และเมื่อเปรียบเทียบกับงานวิจัยในอดีต [14] พบว่าทั้งปริมาณ CO และ NO_x มีค่าสูงกว่ามารวมทั้งแนวโน้มของปริมาณ CO ที่ตรงกันข้ามเมื่อเพิ่มระยะ X_{PB} ซึ่งมีสาเหตุมาจากส่วนผสมระหว่างอากาศและเชื้อเพลิงไม่ดีเนื่องจากวัสดุพอร์ซเลน Al_2O_3 กีดขวางช่องทางการจ่ายอากาศรวมทั้งระยะเวลาของการผสมกันระหว่างเชื้อเพลิงและอากาศภายใน PE มีน้อยเนื่องจากเชื้อเพลิงและอากาศไหลออกไปตามแนวรัศมีของ PE ซึ่งทำให้ความดันในการเผาไหม้ต่ำลงส่งผลให้อัตราการเกิดปฏิกิริยาการเผาไหม้ลดลง

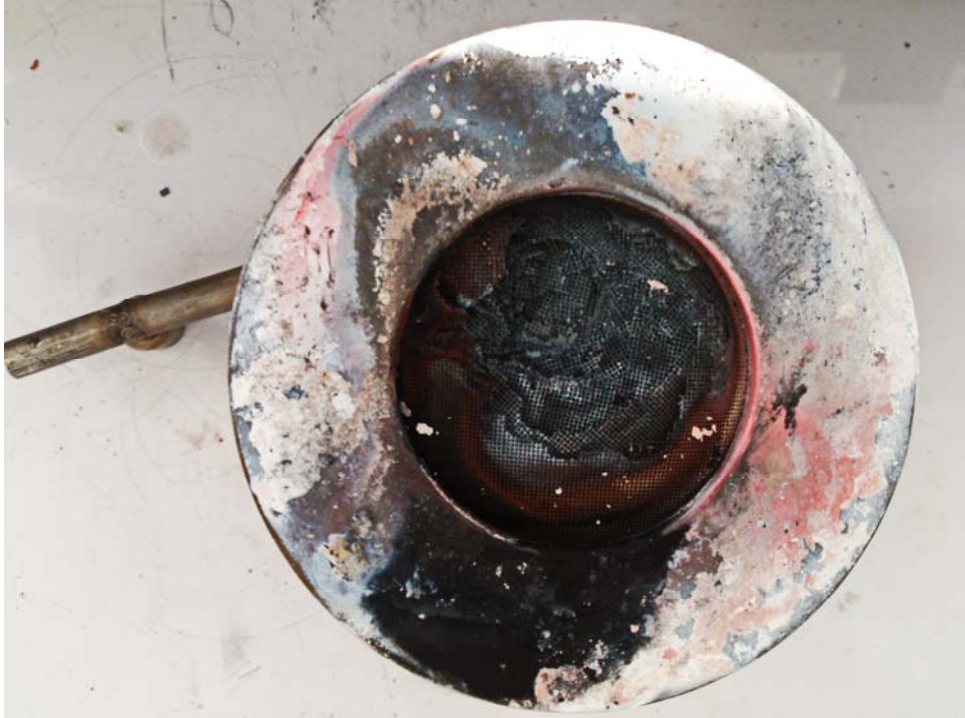
รูปที่ 5.8 ภาพถ่ายแสดงการหลอมละลายของชั้นตาข่ายสแตนเลสใน PB

1. เมื่อเพิ่มค่า X_{PB} ส่งผลให้อากาศผสมกับเชื้อเพลิงได้ยากขึ้นไหลออกทางรูด้านข้างของ PE มากขึ้นทำให้ส่วนผสมระหว่างเชื้อเพลิงและอากาศแย่งทำให้อัตราการเกิดปฏิกิริยาการเผาไหม้ลดลง
2. ชั้นของวัสดุพูนที่ทำจากตาข่ายสแตนเลสยังคงหลอมละลายอยู่ดังรูปที่ 5.8

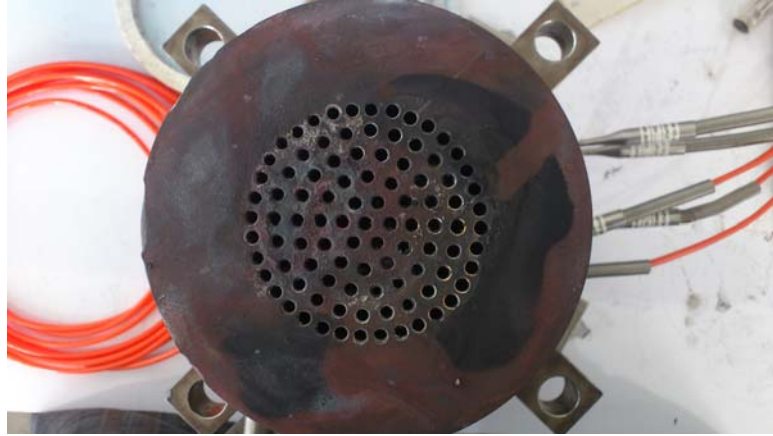
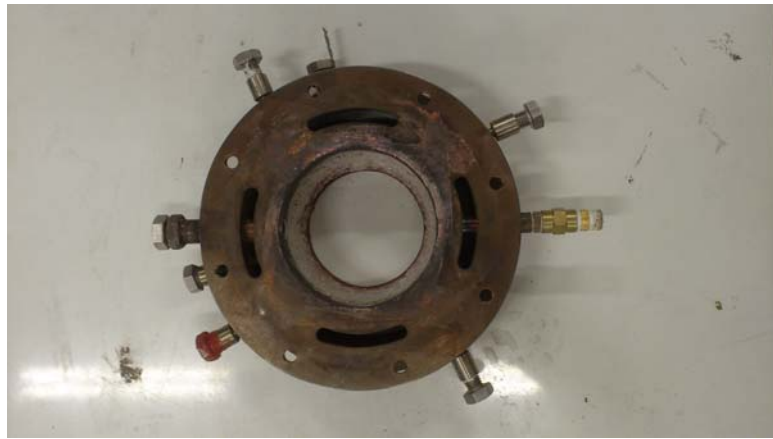
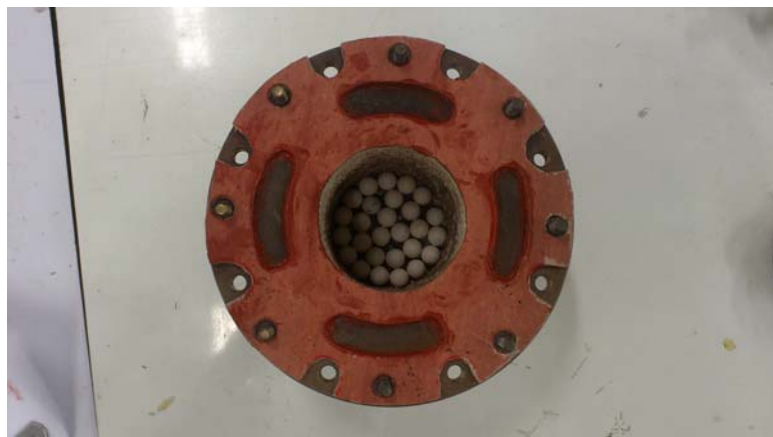
รูปที่ 5.10 ภาพถ่ายแสดงการปรับปรุงหัวเผาวัสดุพูนจากการทดลองครั้งที่ 1

- เพิ่มความยาวของ PB อีก 5 mm โดยติดตั้งแผ่นสแตนเลสหนา 5 mm ซึ่งเจาะรูขนาดเส้นผ่านศูนย์กลาง 3 mm จำนวน 97 รู เพื่อลดความรุนแรงของการแผ่รังสีของ PE มายังตาข่ายสแตนเลสและแก้ไขปัญหาของสภาวะการทดลองที่ระยะ $X_{PB} = 0$ mm โดยไม่ต้องจัดเรียงวัสดุพรุนไปที่คหวางช่องทางการจ่ายอากาศ (รูปที่ 5.10ก)
- ผนังด้านในของ CB มีการหล่อปูนทนไฟเป็น Taper ยาว 34 mm จากเส้นผ่านศูนย์กลางภายใน 108 mm ไปยัง 90 mm
- หล่อปูนทนไฟปิดรูในแนวรัศมีของ PE ทุกรูและหนา 10 mm เข้ามาด้านในเพื่อป้องกันไม่ให้อากาศไหลออกและป้องกันการสูญเสียความร้อนทางด้านข้างรวมทั้งลดขนาดของห้องเผาไหม้เพื่อเพิ่มโอกาสที่เชื้อเพลิงและอากาศจะพบกันได้มากขึ้น (รูปที่ 5.10ข และ 5.10ค)

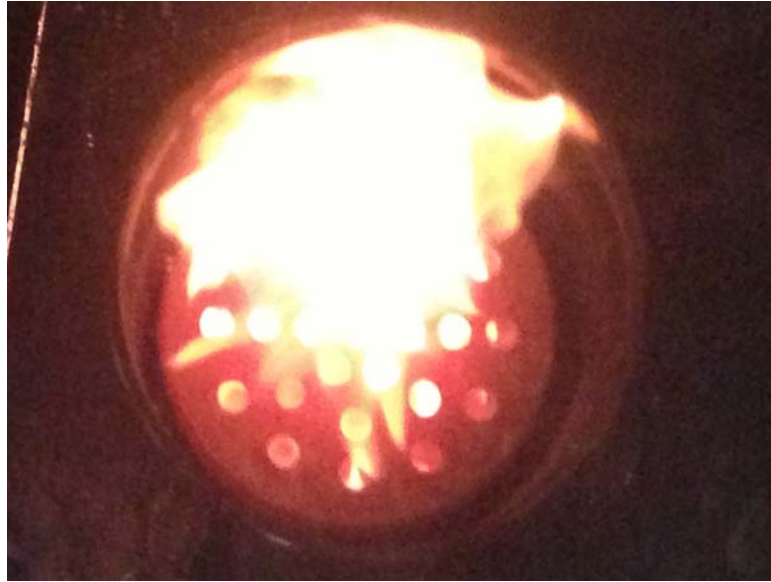
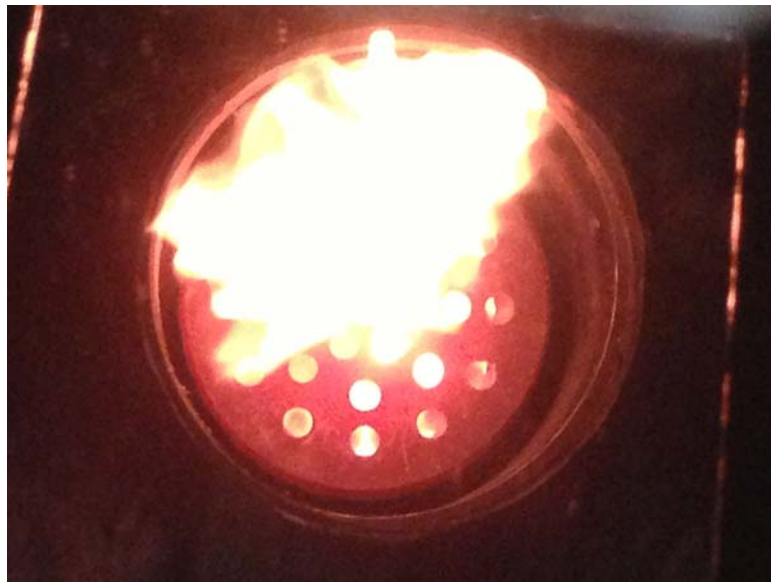
รูปที่ 5.12 ภาพถ่ายแสดงการเกิดเปลวไฟภายนอก PE

(Premixed) เป็นแบบไม่มีการผสมมาก่อน (Non-premixed) และที่สภาวะการทดลองที่ $X_{PB} = -2 \text{ mm}$ และ 0 mm พบว่ามีเปลวไฟเกิดนอก PE ดังแสดงในรูปที่ 5.12ก และ 5.12ข ตามลำดับ ซึ่งแสดงให้เห็นว่าส่วนผสมระหว่างเชื้อเพลิงและอากาศไม่ดี รวมทั้งอัตราการเกิดปฏิกิริยาการเผาไหม้ที่ช้าเกินไป

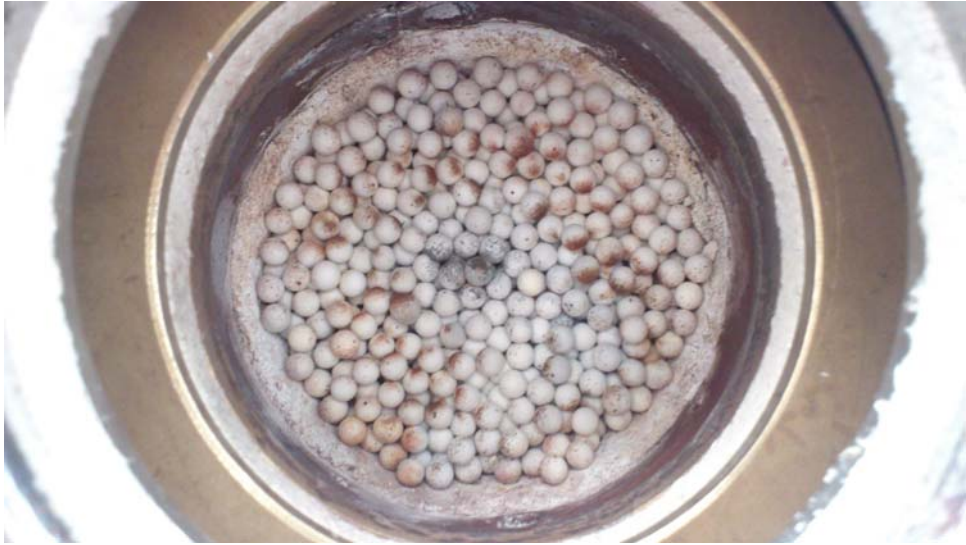
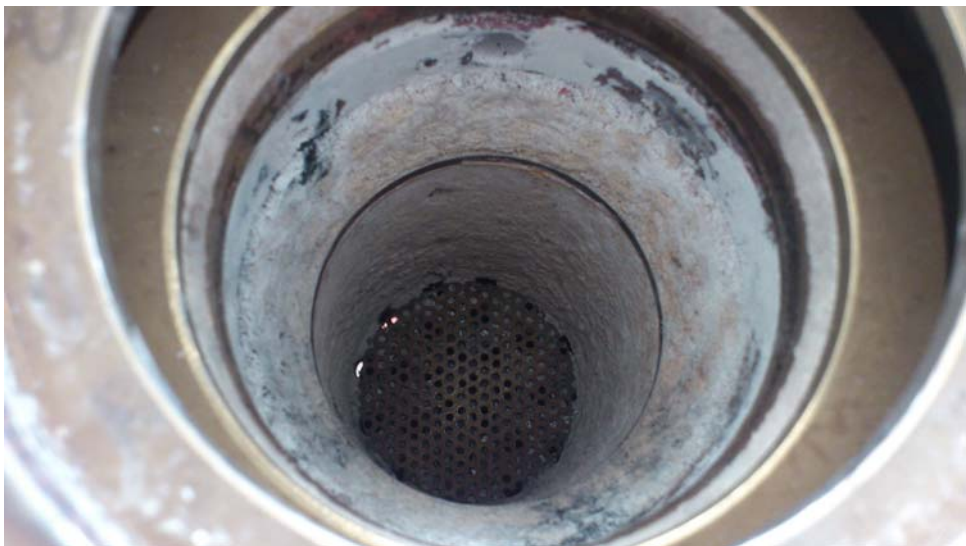
รูปที่ 5.16 รูปถ่ายแสดงการปรับปรุงหัวเผาจากการทดลองครั้งที่ 2

- เปลี่ยนขนาดของ Al_2O_3 จากขนาดเส้นผ่านศูนย์กลาง 10 mm เป็น 6 mm เพื่อเพิ่มความปั่นป่วนของการไหลซึ่งคาดว่าจะทำให้เชื้อเพลิงและอากาศผสมกันได้ดีขึ้น (รูปที่ 5.16ก)
- ใช้แผ่นตะแกรงสแตนเลสเจาะรูขนาดเส้นผ่านศูนย์กลาง 3 mm วางรองที่ทางออก PE เพื่อป้องกันไม่ให้ Al_2O_3 ไหลออกมาจาก PE (รูปที่ 5.16ข)
