## ภาคผนวก ก

ขั้นตอนการจัดเตรียมการทดลองและการทดลอง

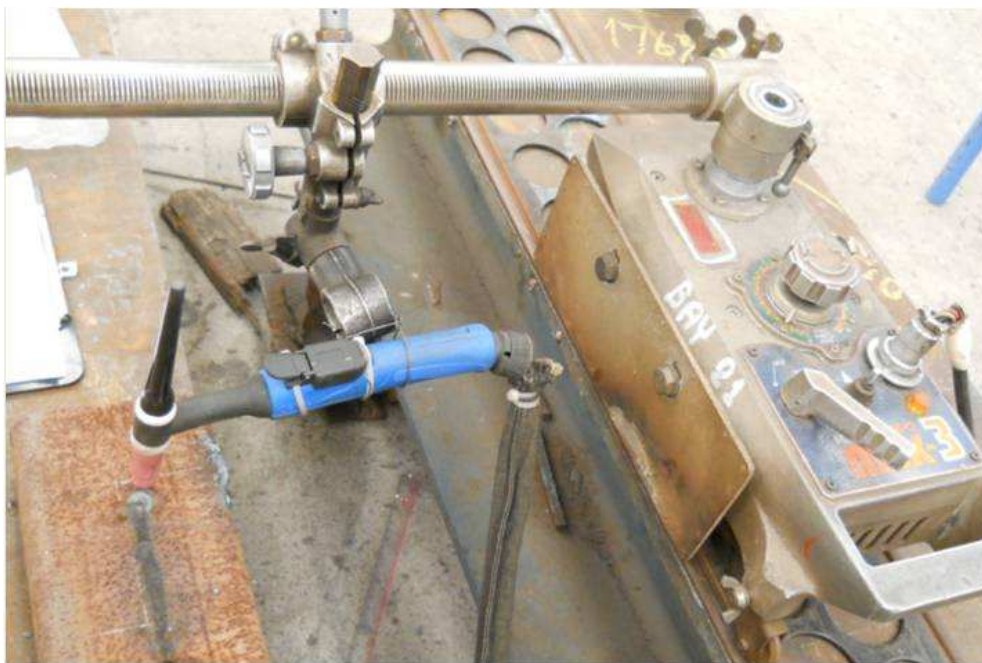
รูปที่ ก.2 การประกอบและติดตั้งหัวเชื่อมเข้ากับอุปกรณ์พาเคลื่อนที่

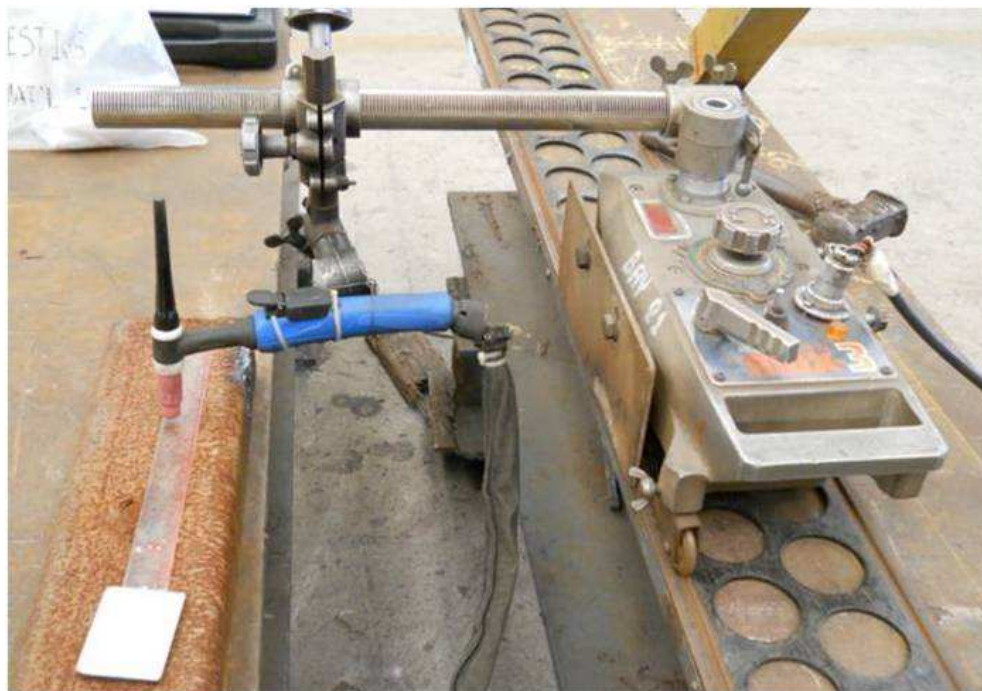
รูปที่ ก.3 ตั้งระยะห่างของอิเล็กโทรดกับชิ้นงาน

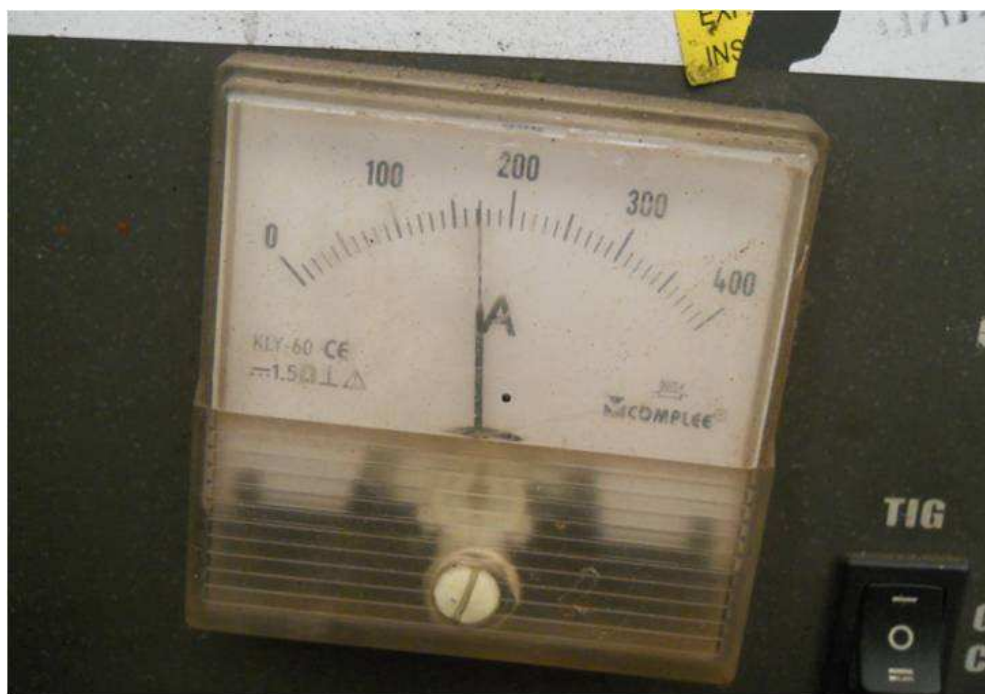
รูปที่ ก.4 การปรับตั้งกระแสและการวัดค่า

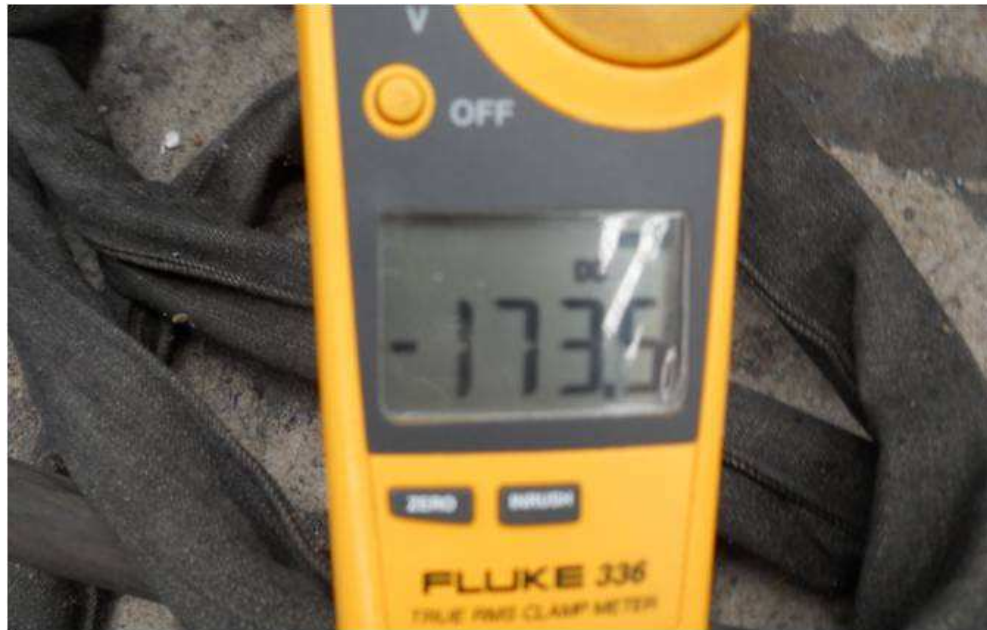
รูปที่ ก.5 การปรับตั้งกระแสและการวัดค่า (ต่อ)

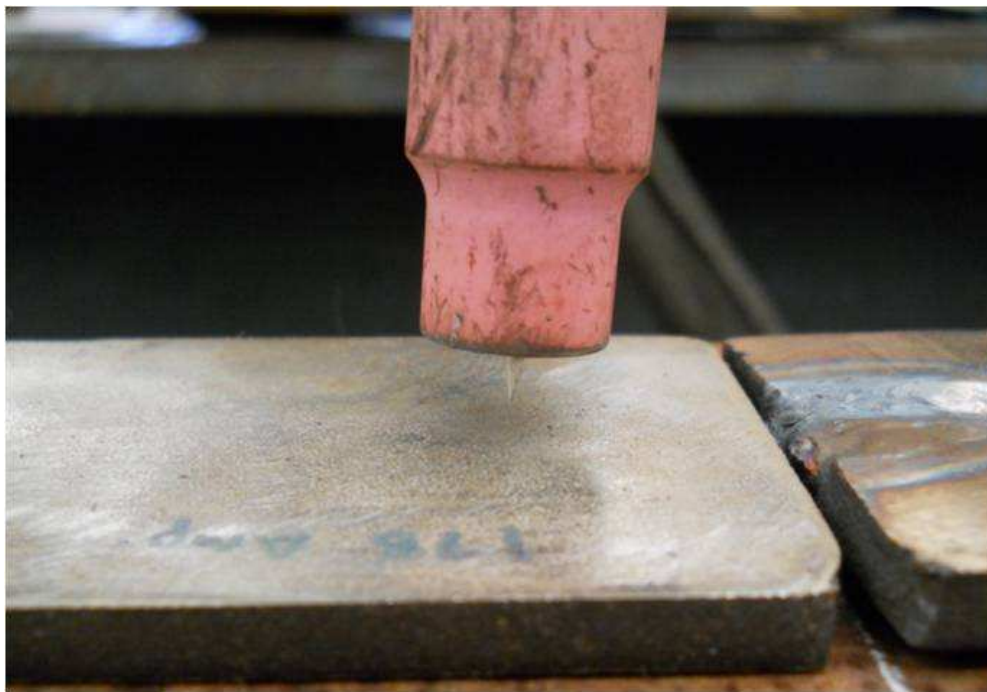
รูปที่ ก.6 การเชื่อมชิ้นทดลองที่ 175 แอมป์

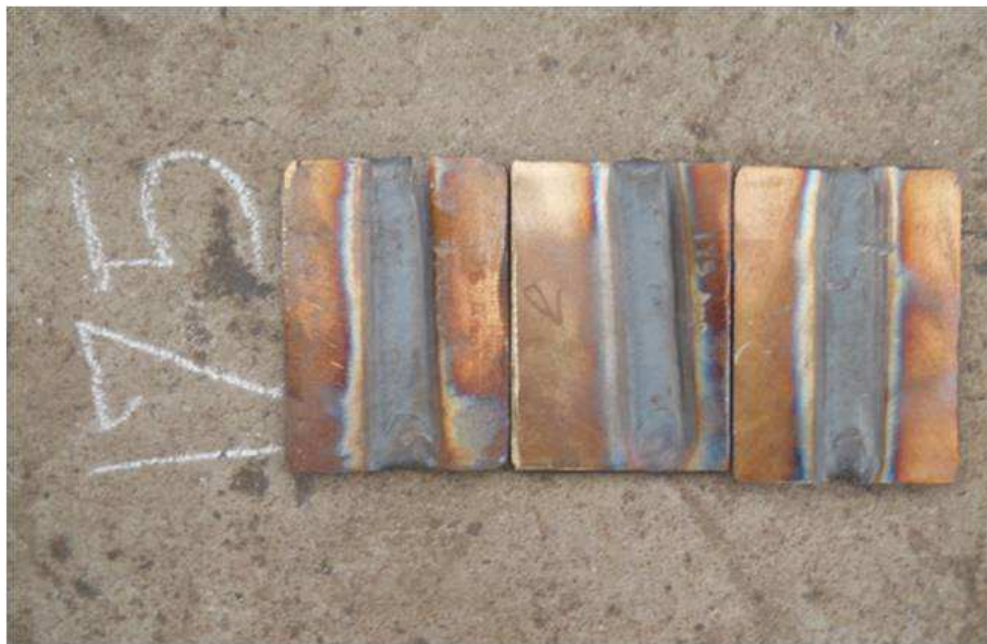
รูปที่ ก.7 การเชื่อมขึ้นทดลองที่ 175 แอมป์ (ต่อ)

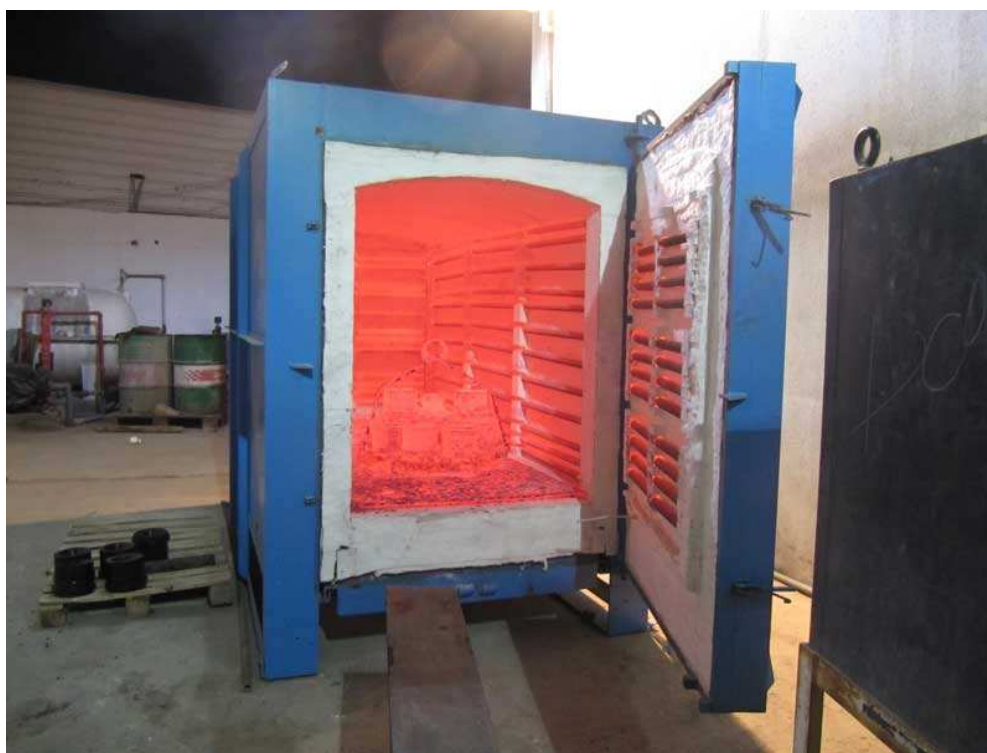
รูปที่ ก.8 การปรับปรุงโครงสร้างด้วยกรรมวิธีทางความร้อนที่อุณหภูมิ 950 องศาเซลเซียส นาน 1 ชั่วโมง และจำลองสภาวะการใช้งานที่อุณหภูมิ 600 องศาเซลเซียส นาน 24 ชั่วโมง

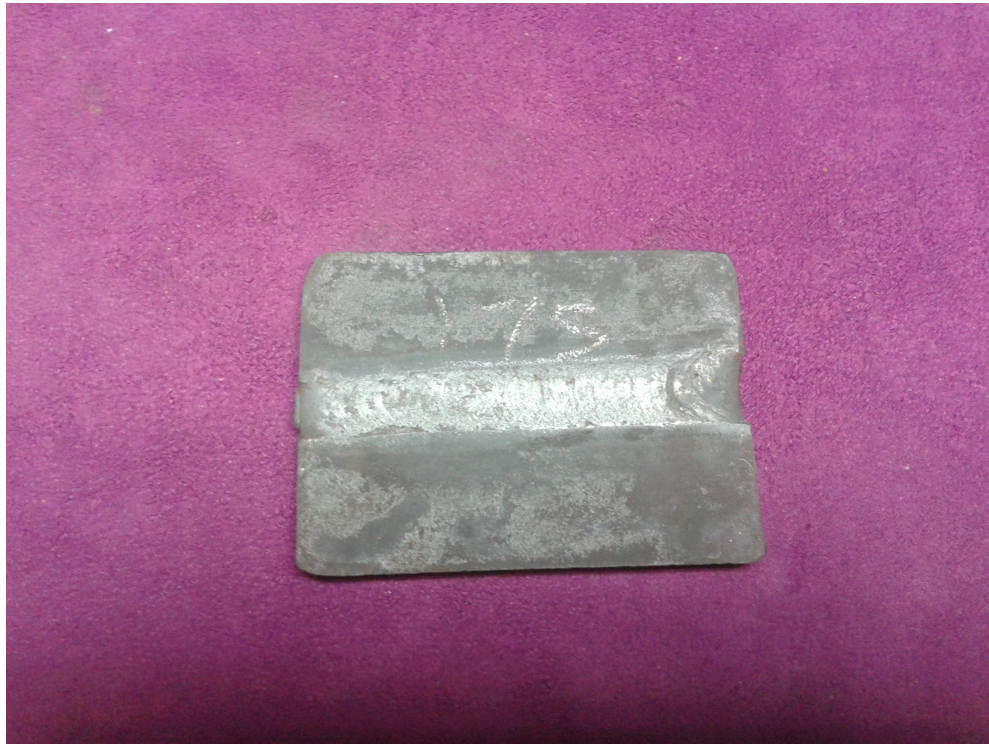
รูปที่ ก.9 ชิ้นงานหลังการปรับปรุง โครงสร้าง

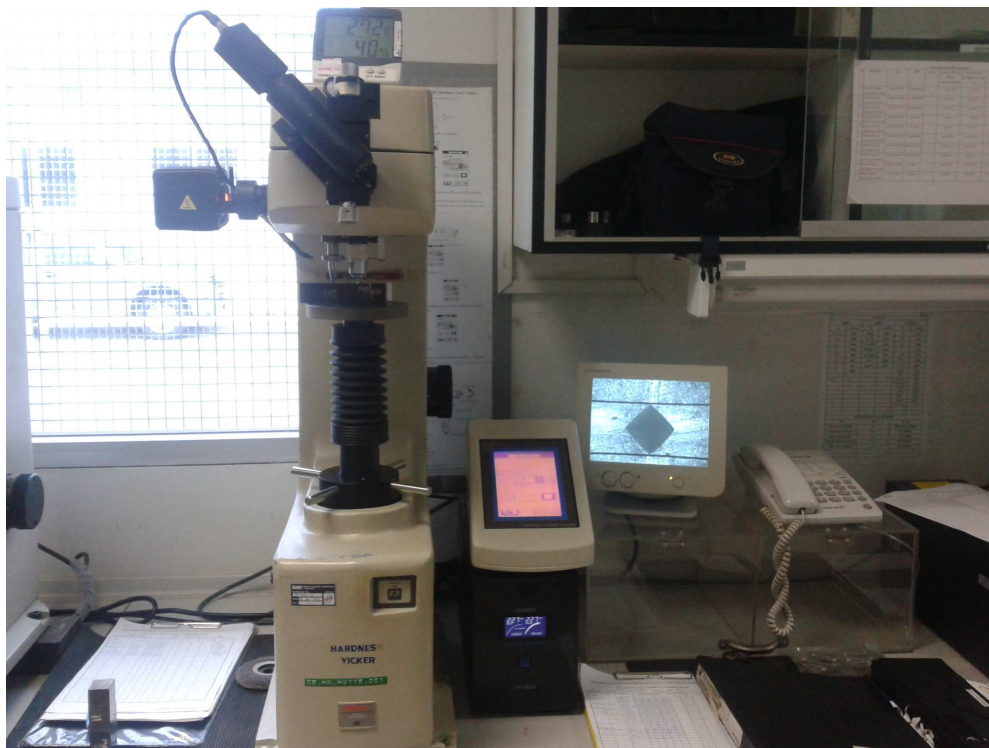
รูปที่ ก.10 เครื่องกดเพื่อวัดค่าความแข็งแบบ Vickers Hardness
