## บทที่ 4

### ผลการวิจัย

#### 1. ผลการศึกษาเปรียบเทียบค่าเฉลี่ยความต้านแรงยึดดึงระดับจุลภาคของเรซินซีเมนต์ระหว่างเซรามิกส์กับเนื้อฟัน

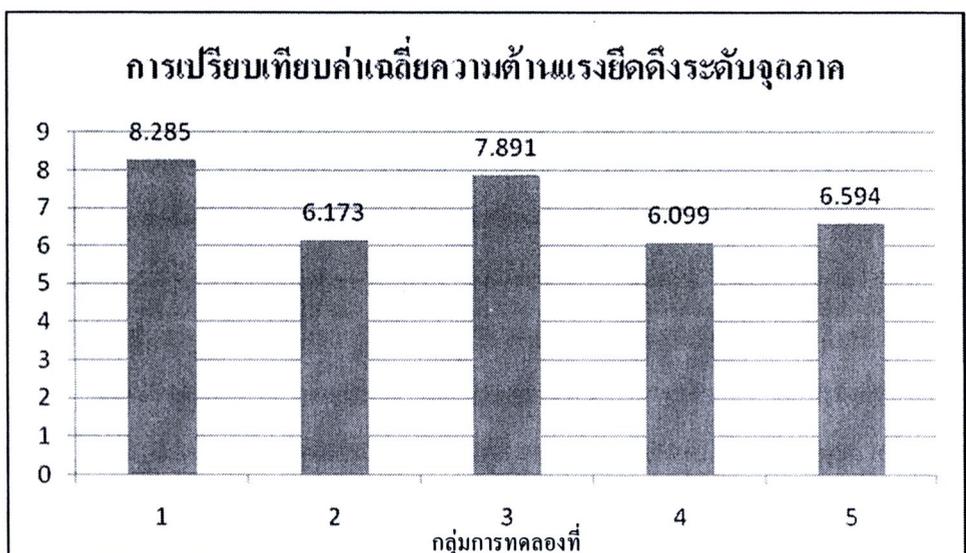
ภาพที่ 12 กราฟการเปรียบเทียบค่าเฉลี่ยความต้านแรงยึดดึงระดับจุลภาคของเรซินซีเมนต์กับผิวเนื้อฟัน

จากการเปรียบเทียบค่าเฉลี่ยความต้านแรงยึดดึงระดับจุลภาคของเรซินซีเมนต์ระหว่างเซรามิกส์กับผิวเนื้อฟัน โดยใช้เรซินซีเมนต์ชนิดบ่มตัวได้สองรูปแบบ เพื่อเปรียบเทียบผลหลังจากการฉีกและไม่ฉีกผิวเนื้อฟันด้วยสารยึดติดเนื้อฟันภายหลังการกรอแต่ง และเปรียบเทียบระหว่างผิวเนื้อฟันสัมผัสกับซีเมนต์ยึดชั่วคราวที่มีและไม่มียูจินอล พบว่า กลุ่มควบคุม (กลุ่มที่ 1) ที่ผิวเนื้อฟันไม่ฉีกด้วยสารยึดติดเนื้อฟันและไม่สัมผัสกับซีเมนต์ยึดชั่วคราว มีค่าเฉลี่ยความต้านแรงยึดดึงระดับจุลภาคสูงสุด (8.285 เมกะปาสกาล) ดังตารางที่ 2 และภาพที่ 12

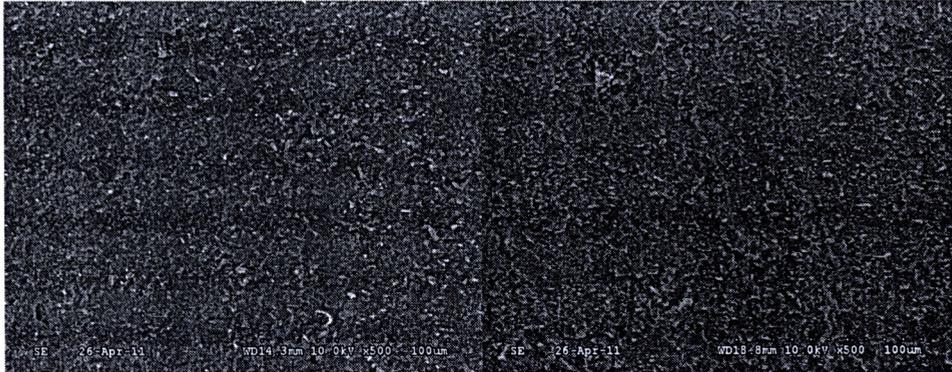
นำชิ้นทดลองที่ผ่านการทดสอบค่าความต้านแรงยึดดึงระดับจุลภาคแล้วนำไปตรวจสอบรูปแบบการแตกหักด้วยกล้องอิเล็กตรอนแบบส่องกราด พบว่า  
กลุ่มที่ 1 พบรอยแตกในชั้นเรซินซีเมนต์ทุกชิ้น ดังภาพที่ 13

ภาพที่ 13 ผิวของเนื้อฟัน (ซ้าย) และเซรามิกส์ (ขวา) ที่พบรอยแตกในชั้นเรซินซีเมนต์ จากกล้องอิเล็กตรอนแบบส่องกราดด้วยกำลังขยาย 500 เท่า

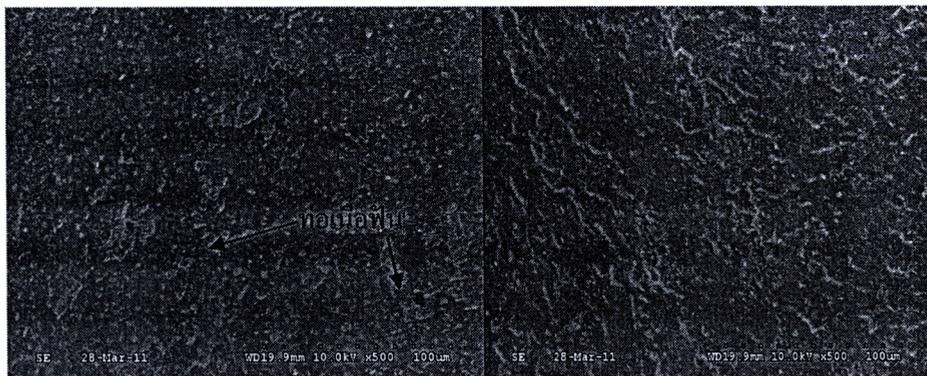
กลุ่มที่ 2 ส่วนใหญ่พบรอยแตกที่ระหว่างเนื้อฟัน-เรซินซีเมนต์ มีเพียง 2 ชิ้นที่พบรอยแตกภายในเนื้อเซรามิกส์ ดังภาพที่ 14

ภาพที่ 14 ผิวของเนื้อฟัน (ซ้าย) และเซรามิกส์ (ขวา) ที่พบรอยแตกระหว่างเนื้อฟัน-เรซินซีเมนต์ จากกล้องอิเล็กตรอนแบบส่องกราดด้วยกำลังขยาย 500 เท่า

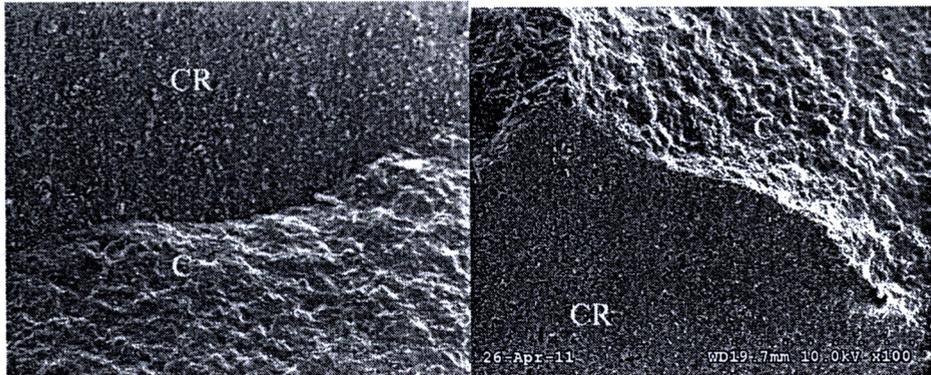
กลุ่มที่ 3 ส่วนใหญ่พบรอยแตกภายในเนื้อเซรามิกส์และระหว่างเซรามิกส์-เรซินซีเมนต์ มีเพียง 1 ชั้นทดลองที่พบรอยแตกภายในเนื้อเซรามิกส์ เซรามิกส์-เรซินซีเมนต์ และเนื้อฟัน-เรซินซีเมนต์ ดังภาพที่ 15

ภาพที่ 15 ผิวของเนื้อฟัน (ซ้าย) และเซรามิกส์ (ขวา) ที่พบรอยแตกภายในเนื้อเซรามิกส์และระหว่างเซรามิกส์-เรซินซีเมนต์ จากกล้องอิเล็กตรอนแบบส่องกราดด้วยกำลังขยาย 100 เท่า (C คือ เนื้อเซรามิกส์ CR คือ ผิวระหว่างเซรามิกส์-เรซินซีเมนต์)

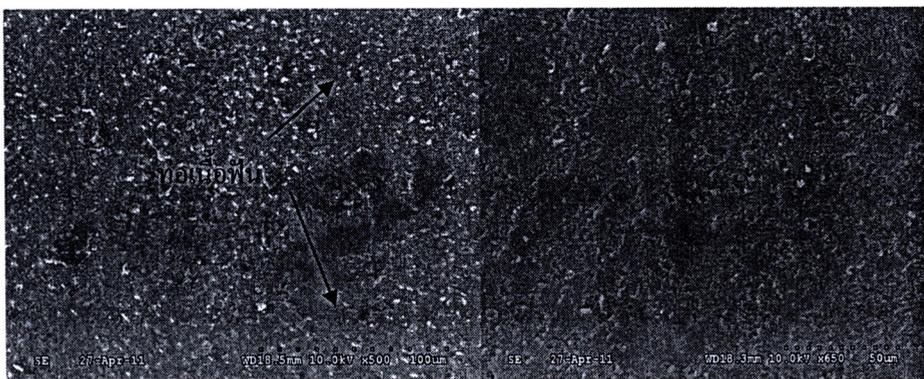
กลุ่มที่ 4 ส่วนใหญ่พบรอยแตกที่เนื้อฟัน-เรซินซีเมนต์ มีเพียง 3 ชั้นที่พบรอยแตกภายในเนื้อเซรามิกส์ เซรามิกส์-เรซินซีเมนต์ และเนื้อฟัน-เรซินซีเมนต์ ดังภาพที่ 16

ภาพที่ 16 ผิวของเนื้อฟัน (ซ้าย) และเซรามิกส์ (ขวา) ที่พบรอยแตกระหว่างเนื้อฟัน-เรซินซีเมนต์ จากกล้องอิเล็กตรอนแบบส่องกราดด้วยกำลังขยาย 500 เท่า

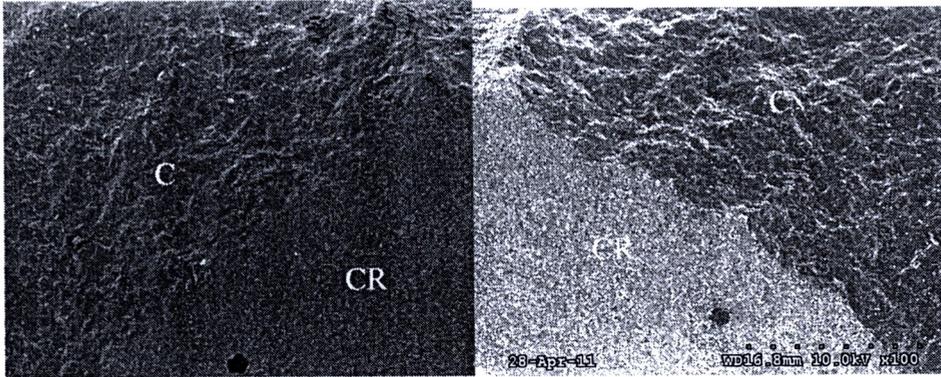
กลุ่มที่ 5 ส่วนใหญ่พบรอยแตกภายในเนื้อเซรามิกส์และระหว่างเซรามิกส์-เรซินซีเมนต์ มี 3 ชั้นทดลองที่พบรอยแตกภายในเนื้อเซรามิกส์ เซรามิกส์-เรซินซีเมนต์ และเนื้อฟัน-เรซินซีเมนต์ และอีก 1 ชั้นทดลองที่พบเฉพาะรอยแตกภายในเนื้อเซรามิกส์ ดังภาพที่ 17

ภาพที่ 17 ผิวของเนื้อฟัน (ซ้าย) และเซรามิกส์ (ขวา) ที่พบรอยแตกภายในเนื้อเซรามิกส์และระหว่างเซรามิกส์-เรซินซีเมนต์ จากกล้องอิเล็กตรอนแบบส่องกราดด้วยกำลังขยาย 100 เท่า (C คือ เนื้อเซรามิกส์ CR คือ ผิวระหว่างเซรามิกส์-เรซินซีเมนต์)
