บทที่ 5

สถานการณ์สิ่งแวดล้อมและวัฒนธรรมในพื้นที่ศึกษา

2.2 ภูมิทัศน์วัฒนธรรม: การจัดการพื้นที่นาและการจัดการน้ำในพื้นที่เกษตรกรรม

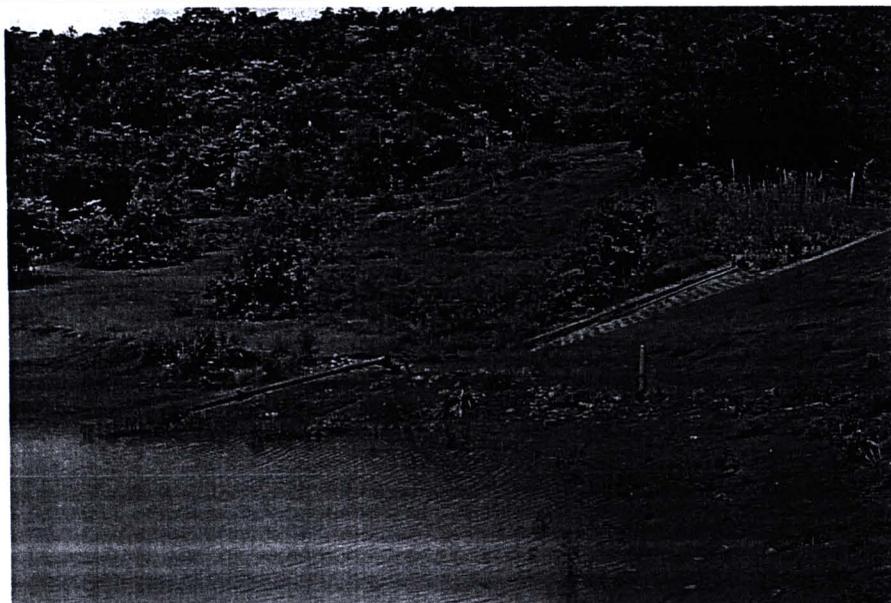
ภาพ (ซ้ายและล่าง) แสดงการปรับปรุงอ่างเก็บน้ำบริเวณเชิงเขาที่ปัจจุบันภาครัฐได้เข้าไปจัดการทรัพยากรน้ำ มีการสร้างประตูน้ำ ขุดลอก และเสริมคันดินเป็นทำนบกั้นน้ำ แต่เนื่องจากข้อจำกัดด้านบุคลากร จึงทำให้ไม่มีผู้มาบริหารจัดการน้ำ ไม่สามารถนำน้ำไปใช้ประโยชน์ได้เมื่อต้องการ จึงเสมือนทำอ่างเก็บน้ำไว้เฉยๆ ให้ชาวบ้านเดินลงบันไดไปตักน้ำหรือสูบน้ำไปใช้ก็ยาก จึงไม่เป็นการจัดการน้ำให้เป็นระบบที่มีประสิทธิภาพ

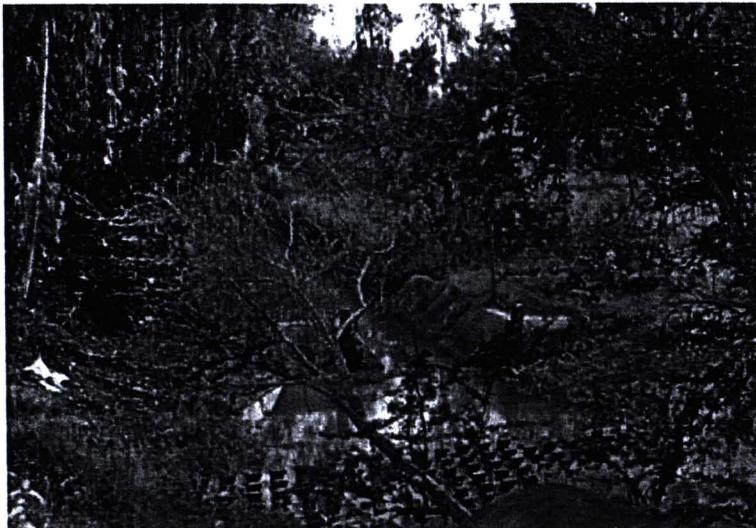
ภาพแสดงลำรางส่งน้ำที่ได้รับการขุดลอกและตัดคอนกรีตบริเวณที่ถนนตัดผ่าน ที่ปรับปรุงโดยกรมชลประทาน ในพื้นที่ระหว่างบ้านโคกเมืองและบ้านจะเข้มางเชิงเขาปลายบัด

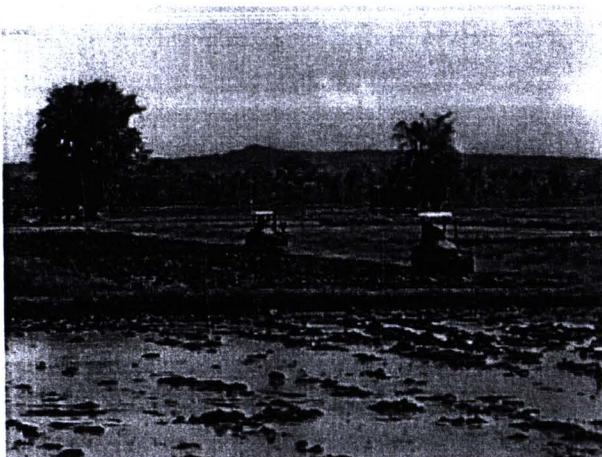
ภาพแสดงการไถนาโดยรถในปัจจุบัน ทำให้ระบบคันนาเดิม และลำรางส่งน้ำถูกไถกลบไปได้ง่าย และทำให้ภูมิทัศน์ทางวัฒนธรรมเปลี่ยนแปลง

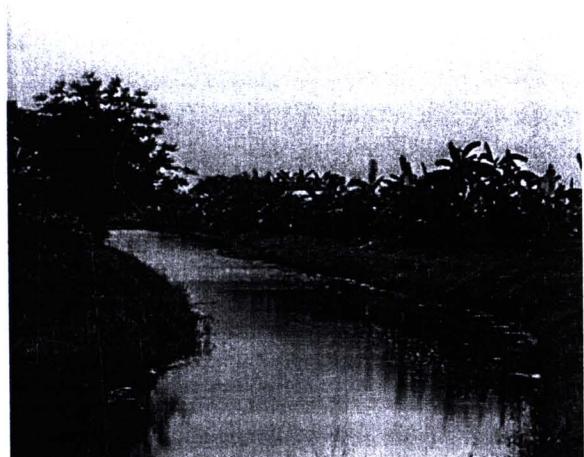
ภาพแสดงคลองส่งน้ำโบราณที่ได้รับการขุดลอกโดยกรมชลประทาน บริเวณเชิงเขาพนมรุ้ง ที่สามารถส่งน้ำได้ตามอย่างระบบเดิมในสมัยอารยธรรมเขมร

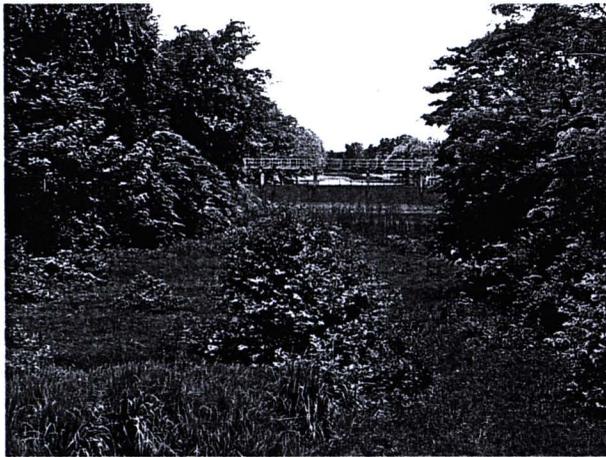
ภาพแสดงคลองปูนอีกฝั่งหนึ่งตื้นเขิน ทำให้ไม่สามารถส่งน้ำได้ตลอดเส้นเช่นเดิม

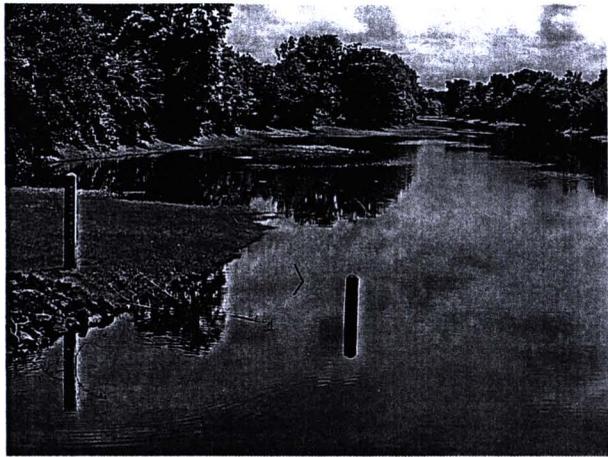
ภาพแสดงคลองปูนที่ภาครัฐเข้าไปจัดการสร้างฝายคอนกรีต ทำให้มีน้ำอยู่ฝั่งเดียว

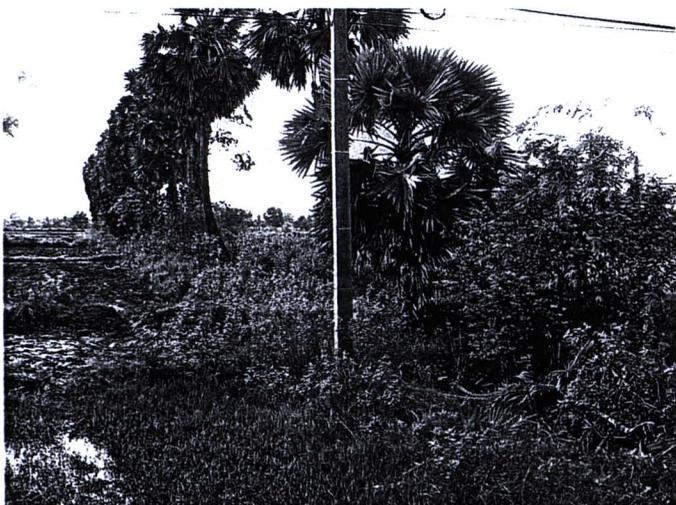
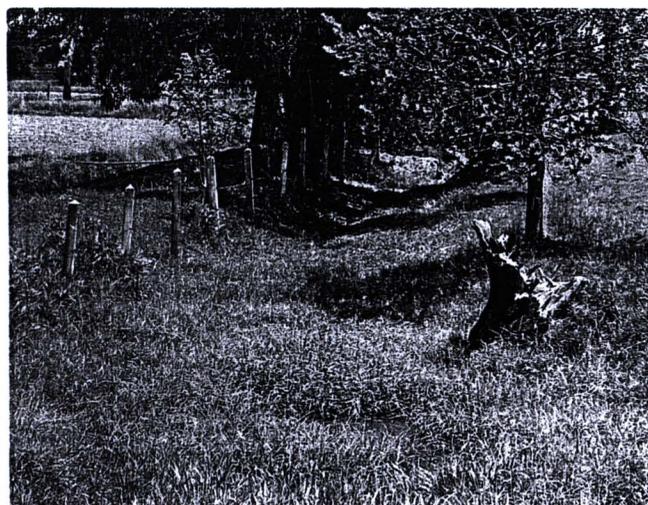
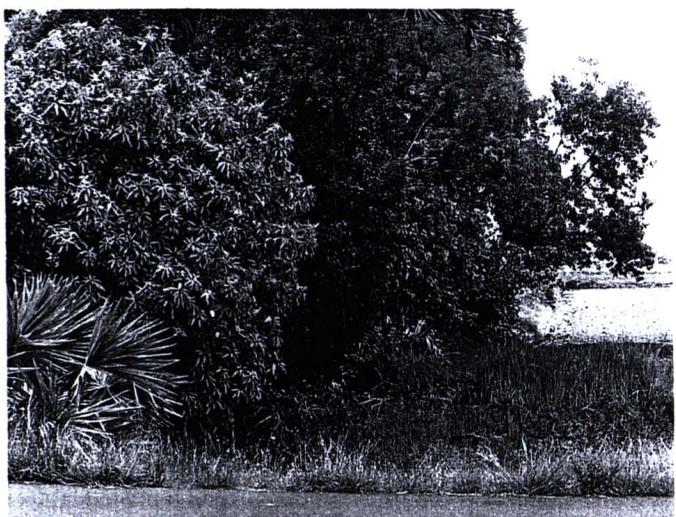
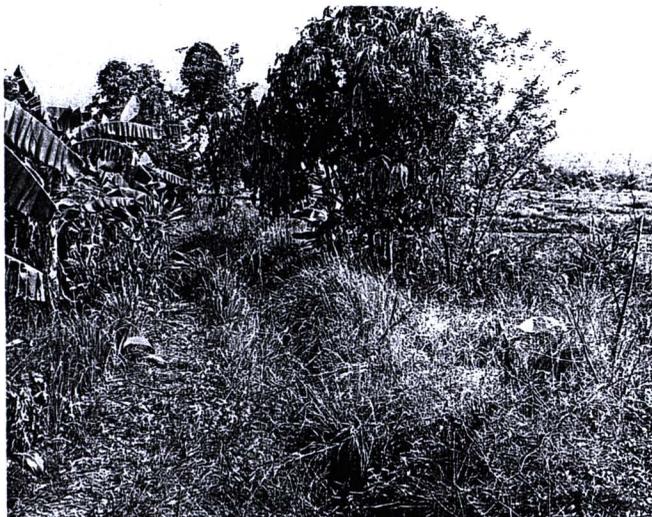
ภาพแสดงลำรางคลองขอยส่งน้ำโบราณหรือเหมืองนา ที่ตื่นเขินและปราศจากการดูแลรักษา เนื่องจากขาดความตระหนักรู้ถึงระบบชลประทานโบราณ และการใช้ประโยชน์ร่วมกัน

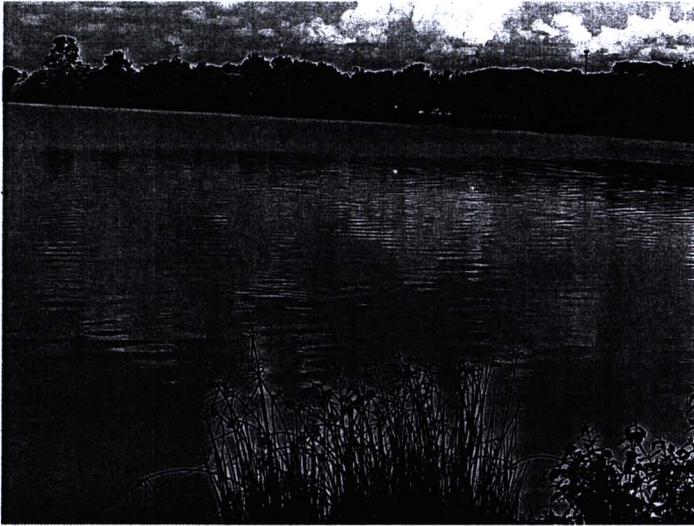
ภาพแสดงบารายเมืองด้า ซึ่งเคยเป็นแหล่งน้ำชุมชน แต่ปัจจุบันริมตลิ่งไม่มีการจัดการให้ชาวบ้านเข้าไปใช้ประโยชน์ได้เลย พืชพันธุ์ริมน้ำเช่นต้นกกซึ่งในอดีตเคยนำมาใช้ทำเสื่อก็ก็นิสภาพเป็นเพียงไม้ประดับเท่านั้น
