## บทที่ 1

### บทนำ

#### 1.1 ความสำคัญและที่มาของปัญหา

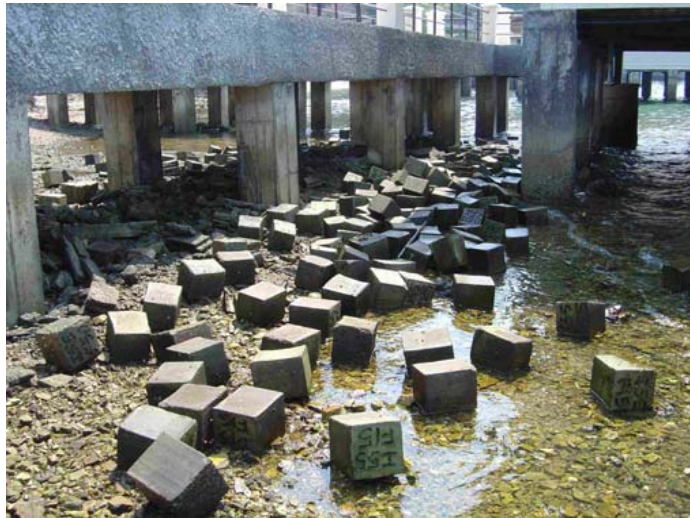
รูปที่ 1-1 ตัวอย่างคอนกรีตในสภาพสลับเปือกสลับแห่งบริเวณชายฝั่งทะเล จ.ชลบุรี

สาเหตุทางเคมีที่พบบั้นในประเทศไทยมีพื้นที่ชายฝั่งทะเลที่ยาวมากและเป็นทีๆ เดียวที่จะมีเกลือซึ่งสามารถทำลายคอนกรีตและเหล็กเสริมได้มากที่สุดกว่าเขตพื้นที่อื่นๆ จึงเป็นแหล่งที่น่าสนใจในการพัฒนาคอนกรีตที่สามารถต้านทานการเสียหายทางเคมีเพื่อประสิทธิภาพและอายุที่ยาวนานในการใช้งานของโครงสร้าง ดังรูปที่ 1-1 เป็นส่วนหนึ่งของการศึกษาความเสียหายของคอนกรีตจากเกลือซัลเฟตและคลอไรด์ในสภาวะน้ำทะเลสลับเปียกสลับแห้งบริเวณชายฝั่งทะเล จ.ชลบุรี (วิเชียรและคณะ (2549)) ความเสียหายของการกัดกร่อนเนื่องจากซัลเฟตจะมีผลทำให้คอนกรีตเกิดการขยายตัว ตัวประสานในเนื้อคอนกรีตลดน้อยลง การรับกำลังอัดต่ำลง ลักษณะเนื้อคอนกรีตจะสามารถหลุดล่อนออกมา และมีความเปื่อยยุ่ยดังรูปที่ 1-2(ก) จากการศึกษาของ นันทชัยและคณะ (2552) และรูปที่ 1-2(ข) ญัฐพงศ์ และชัย (2552) ความเสียหายของการกัดกร่อนของคลอไรด์จะทำให้เหล็กเสริมเป็นสนิมโดยสนิมจะเพิ่มปริมาตรประมาณ 4-6 เท่า (คณะอนุกรรมการคอนกรีตและวัสดุ (2543)) และดันคอนกรีตให้แตกร้าวหลุดล่อนได้ ดังรูปที่ 1-3 จากปฏิกิริยาการถ่ายเทไอออนของเหล็กเสริมจึงทำให้เกิดเฟอริกออกไซด์หรือสนิมเหล็กเกิดขึ้น และยังมีเขตพื้นที่ทางภาคอีสาน โดยภายใต้พื้นดินมีแหล่งเกลืออยู่ ในเขตพื้นที่ที่กล่าวมานั้น มีผลทำให้นักวิจัยให้ความสนใจเป็นอย่างมากเพื่อความยั่งยืนของโครงสร้างคอนกรีต (เอกศักดิ์ และคณะ (2552), เพ็ญชาย และคณะ (2552))

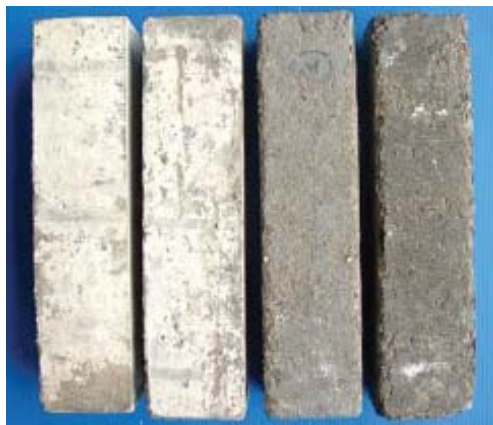
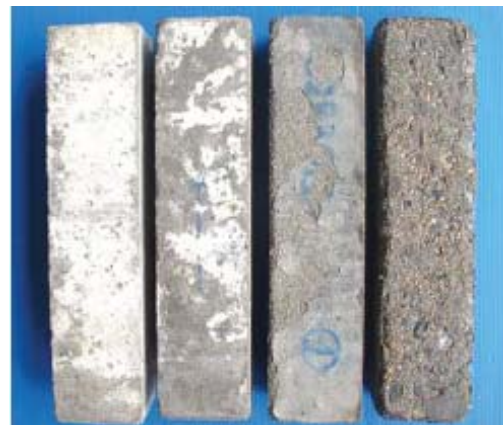
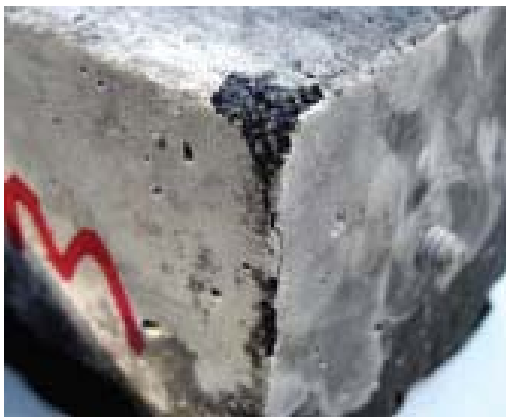
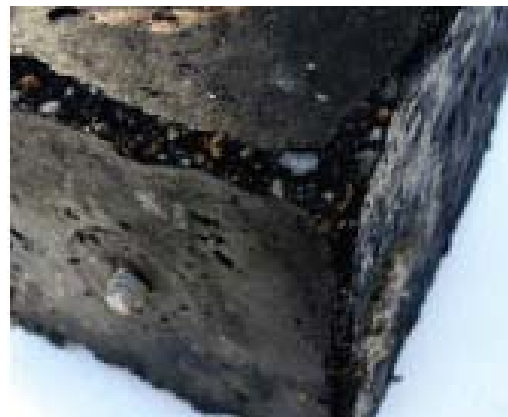
รูปที่ 1-2 ลักษณะการเปื่อยยุ่ยของคอนกรีตจากการกัดกร่อนของซัลเฟต

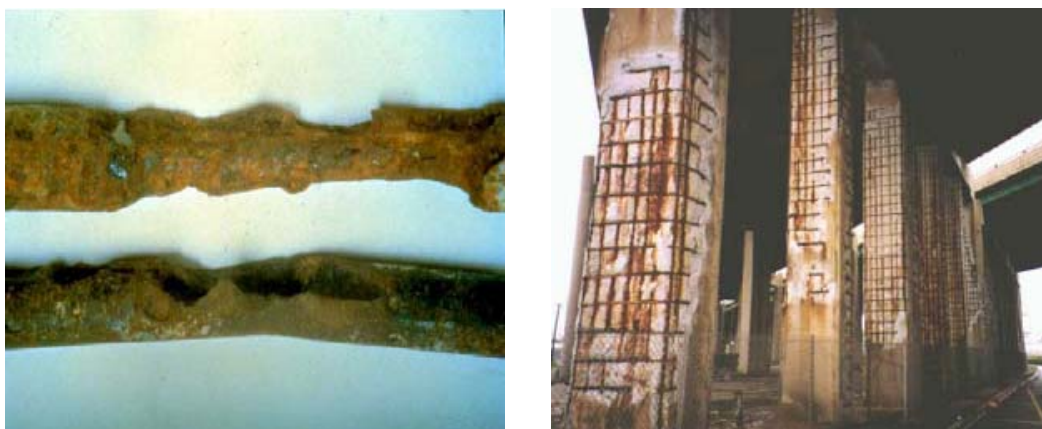
รูปที่ 1-3 การกัดกร่อนของคลอไรด์ (ก) การเกิดสนิมในโครงสร้าง และ (ข) ปฏิกิริยาการเกิดสนิม

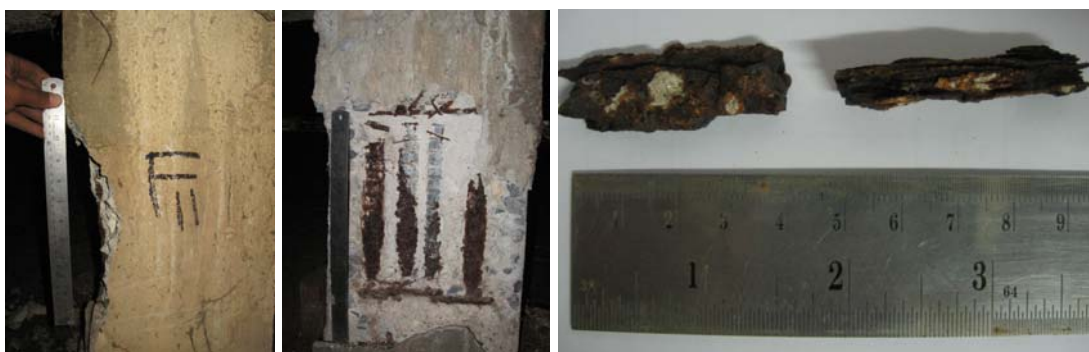
รูปที่ 1-4 การเกิดสนิมของเหล็กเสริมในโครงสร้างต่อม่ออาคาร 1 คณะวิศวกรรมศาสตร์ กำแพงแสน

การตรวจสอบเบื้องต้นพบว่าหอพักนิสิต มหาวิทยาลัยเกษตรศาสตร์ วิทยาเขตกำแพงแสน จำนวน 24 หลัง มีความเสียหายเกิดขึ้นบริเวณต่อม่อของหอพักจำนวน 133 ต่อม่อ ซึ่งอาจเกิดจากสาเหตุด้านเคมีเป็นหลักและได้รับการซ่อมแซมเบื้องต้นเรียบร้อยแล้ว ยังมีอาคารอีกจำนวน 4 หลัง ที่มีความเสียหายอยู่ในระดับรุนแรง ดังรูปที่ 1-4 คือ เรือนปฏิบัติการกลางและสำนักงาน ภาควิชาชีววิทยา, สำนักงานและห้องประชุม ศูนย์วิจัยและพัฒนาการผลิตกระบือและโค, อาคารจอดยานพาหนะ กองอาคารสถานที่และยานพาหนะ และอาคาร 1 คณะวิศวกรรมศาสตร์ กำแพงแสน จากการศึกษาข้อมูลดินเบื้องต้น (Khomwan et al. 2009) ไม่สามารถชี้ชัดสาเหตุความเสียหายของโครงสร้าง ซึ่งอาจมาจากจำนวนตัวอย่างยังไม่มากพอสำหรับพื้นที่ขนาดใหญ่ เพื่อที่จะต้องป้องกันและซ่อมแซมโครงสร้างที่มีอยู่ งานวิจัยที่สำคัญอันดับแรก คือ ต้องค้นหาสาเหตุหลักของโครงสร้างดังกล่าว และส่งข้อมูลต่อให้หน่วยงานที่เกี่ยวข้องของมหาวิทยาลัย อีกทั้งข้อมูลที่ได้จะนำไปสู่การซ่อมแซมโครงสร้างที่มีประสิทธิภาพ ลดการใช้ทรัพยากรธรรมชาติสำหรับสร้างโครงสร้างใหม่มาแทน เนื่องจากปัญหานี้จะรุนแรงขึ้นถ้าอาคารที่มีในปัจจุบันอายุประมาณ 30 ปี การพิจารณาตรวจสอบรายละเอียดของโครงสร้างต่อม่อของอาคารที่มีอายุมากจากสาเหตุด้านเคมีโดยเกลือคลอไรด์และซัลเฟต จึงเป็นสิ่งจำเป็นอย่างมาก ปริญญา และชัย (2551) ได้ตระหนักถึงการศึกษากัดกร่อนของซัลเฟตต่อคอนกรีตเป็นอย่างมาก โดยให้เหตุผลว่า ถ้าไม่มีการป้องกันผลกระทบของการกัดกร่อนเนื่องจากซัลเฟตในตอนเริ่มแรกของการก่อสร้างแล้ว คอนกรีตอาจเสียหายได้ในอนาคตอันใกล้ ทำให้ต้องซ่อมแซมคอนกรีตและการซ่อมแซมคอนกรีตที่เสียหายเนื่องจากการกัดกร่อนของซัลเฟตจะมีค่าใช้จ่ายที่สูงมาก ปัจจุบันการศึกษาความเสียหายเนื่องจากผลกระทบของซัลเฟตต่อคอนกรีตนั้นพบว่ามีคามจำเป็นมากยิ่งขึ้น

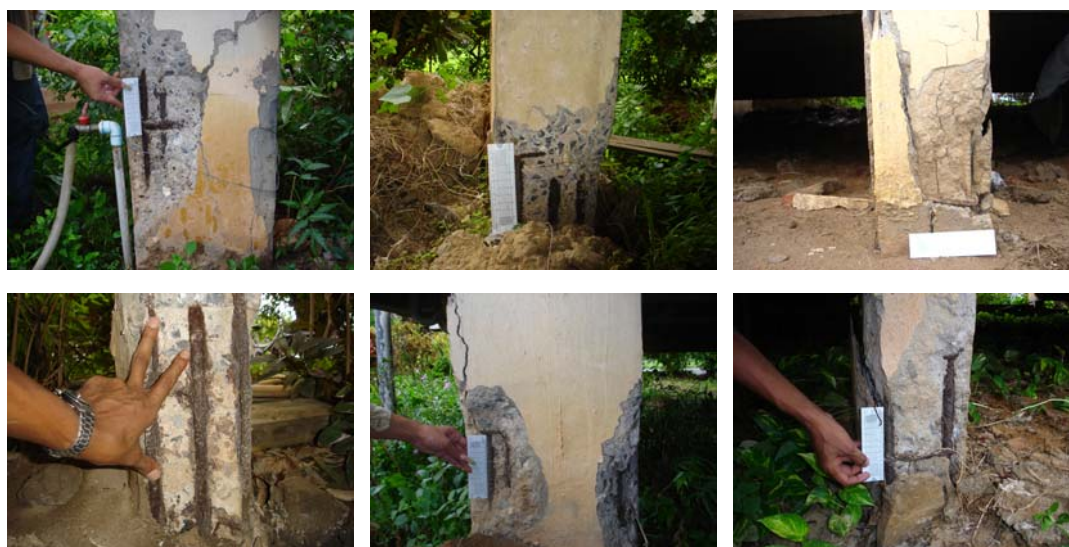
รูปที่ 1-7 การชำรุดเสียหายของโครงสร้างคอนกรีตเสริมเหล็ก

โดยแบ่งพื้นที่จากขอบเขตของคณะทั้งหมดภายในวิทยาเขต รวมทั้งขอบเขตพื้นที่หน่วยงานส่วนกลาง ศูนย์เรียนรวม หอพักนิสิต และอาคารชุดของบุคลากร ดังรูปที่ 1-5 และตารางที่ 1-1 ในแผนที่ได้แสดงในทิวทัศน์เป็นถนนมาลัยแมนที่มุ่งไปทางจังหวัดสุพรรณบุรี ความเสียหายที่พบในขณะที่มีการเก็บตัวอย่างดิน คือ รอยแตกร้าวของคอนกรีตและการเกิดสนิมของเหล็กเสริมดังแสดงในรูปที่ 1-6 อีกทั้งได้ผลแนวโน้มของเกลือที่มีอยู่ในดินในรูปที่ 1-7 และอาจเป็นสาเหตุทำให้เกิดการเสียหายกับโครงสร้างคอนกรีต ผลการทดลองที่ได้จากการวิเคราะห์ทางเคมีของดินตัวอย่าง ค่า pH เฉลี่ย 6-8 และมีแนวโน้มที่เป็นสารละลายโซเดียมซัลเฟตและสารละลายแคลเซียมซัลเฟต มีค่าเปอร์เซ็นต์ความเข้มข้น(โดยน้ำหนัก) สูงสุดอยู่ระหว่าง 0.1-1.7% ซึ่งอยู่ในสภาวะสัมพันธ์กับซัลเฟตปานกลางถึงรุนแรง ในตารางที่ 1-2 (มาตรฐาน วสท.ข้อ 3105 ก. ตาราง 3004) อย่างไรก็ตามข้อมูลการเจาะดินทั้ง 16 จุดนั้น ยังไม่สามารถสรุปสาเหตุที่ชัดเจนได้ เนื่องจากข้อมูลนั้นมีความผันแปรดังในรูปที่ 1-7 มีช่วงข้อมูลที่กว้างมาก เพราะการสำรวจครอบคลุมขนาดของพื้นที่ในการสำรวจที่ใหญ่มากเกินไป

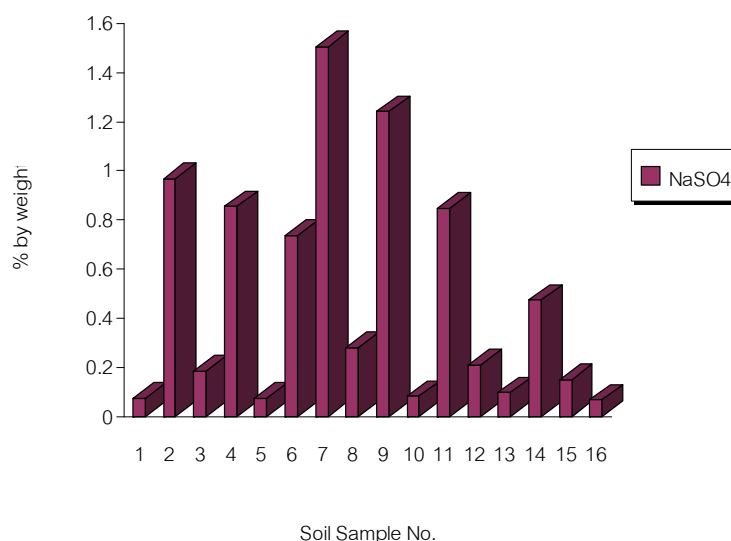
รูปที่ 1-8 ปริมาณเกลือโซเดียมซัลเฟตของดินตัวอย่าง
