บทที่ 1 บทนำ

โครงการปรับปรุงการออกแบบและมาตรฐานโครงสร้างปรับการทรุดตัวของบริเวณคอสะพาน (โครงการวิจัยต่อเนื่อง)

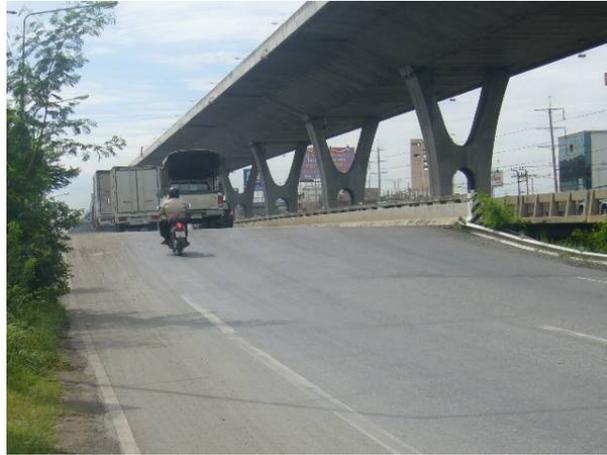
ภาพที่ 1.1 การ ترددตัวของคอสะพานบนพื้นที่ดินเหนียวอ่อนกรุงเทพ, ทางหลวงหมายเลข 34 (บางนา-บางปะกง)

ปัญหาความไม่ต่อเนื่องของผิวทาง (Differential Settlement) บริเวณคอสะพานเป็นปัญหาที่มักพบในการก่อสร้างถนนบนดินอ่อนในประเทศไทย ซึ่งส่งผลให้เกิดปัญหาการจราจรและความปลอดภัยของผู้ใช้ถนนลดลง รวมทั้งค่าใช้จ่ายในการซ่อมบำรุงสูง ตัวอย่างปัญหาการทรุดตัวบริเวณคอสะพานแสดงในภาพที่ 1.1 ถึง ภาพที่ 1.3 สาเหตุที่สำคัญของความไม่ราบเรียบบริเวณคอสะพานเนื่องมาจากการยุบตัวที่แตกต่างของดินฐานราก กล่าวคือ การที่คันทาง ซึ่งวางตัวอยู่บนชั้นดินอ่อน โดยตรงหรือวางบนเสาเข็มสั้นในชั้นดินอ่อน (Friction Pile) เกิดการทรุดตัวสูง เมื่อเทียบกับสะพานซึ่งเกิดการทรุดตัวน้อยมากเพราะมีเสาเข็มเป็นตัวถ่ายน้ำหนักลงสู่ชั้นดินแข็งในระดับลึก (End Bearing Pile)

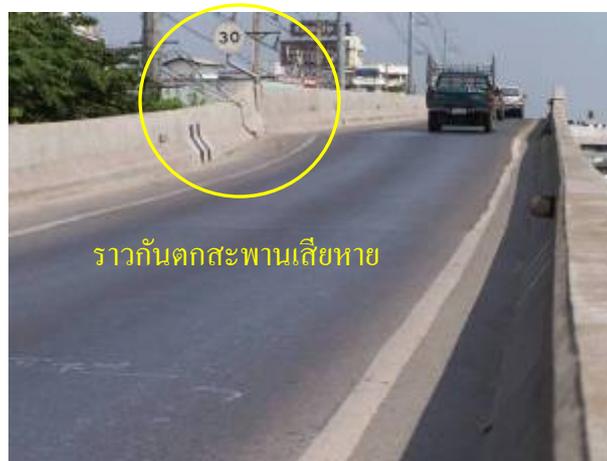
ภาพที่ 1.2 การ ترددตัวของคอสะพานลอยกลับรถทำให้โครงสร้างสะพานชำรุด, ทางหลวงหมายเลข 35 (ธนบุรี-ปากท่อ)

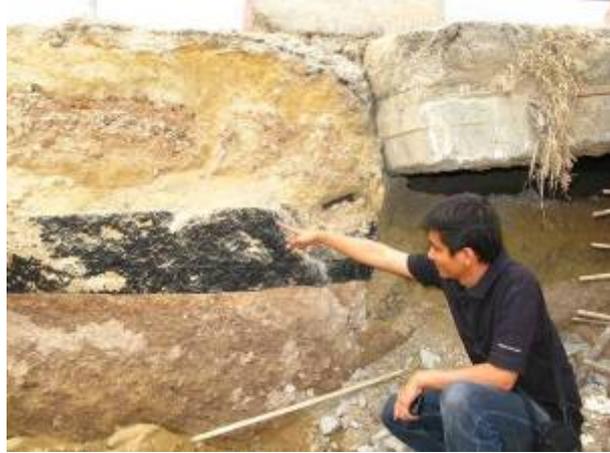
ภาพที่ 1.3 การทรุดตัวเกินพิกัดของบริเวณคอสะพานถนนบางขุนเทียน-ชายทะเล และต้องมีการปรับระดับทางโดยการถมดินและAsphalt บนผิวทางเดิม

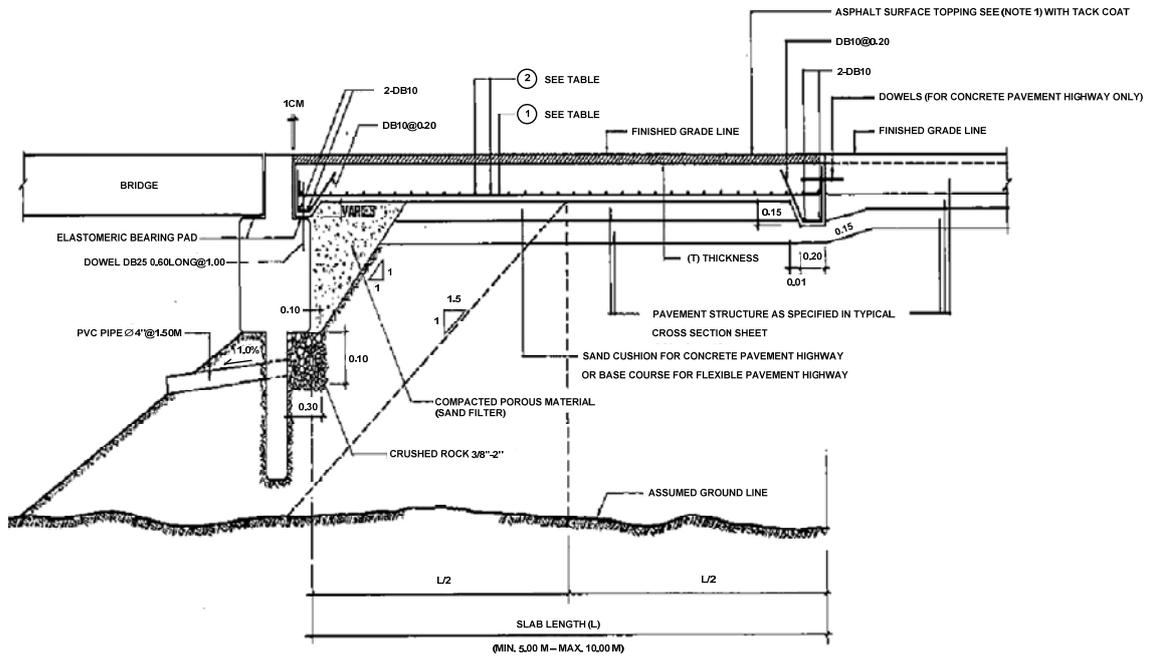
ภาพที่ 1.4 ตัวอย่างแบบโครงสร้างบริเวณคอสะพานชนิด Approach Slab on Ground (ชัยพร, 2551)

ตลอดระยะเวลาที่ผ่านมา หน่วยงานที่เกี่ยวข้องในการออกแบบและก่อสร้างทาง เช่น กรมทางหลวง กรมทางหลวงชนบท สำนักการโยธา กรุงเทพมหานคร รวมทั้งนักวิจัยในประเทศไทย (วิชาญ, 2523; ทินกร, 2528; สมเจตน์, 2536; วรวิทย์, 2546; อรรถสิทธิ์ และคณะ, 2550; บารเมศ และคณะ, 2553; สมโพธิ และคณะ, 2553) ได้ศึกษาและวิจัยเพื่อลดปัญหาดังกล่าว โดยมีการพัฒนาแนวทางการวิเคราะห์การทรุดตัวซึ่งเป็นที่ยอมรับในปัจจุบัน 2 วิธี คือ (1) กำหนดให้ดิน ฐานรากกับโครงสร้างไม่ปฏิสัมพันธ์กัน และวิเคราะห์การทรุดตัวโดยใช้หลักการ Terzaghi Consolidation Theory วิธีนี้เป็นที่นิยมและใช้แพร่หลายสำหรับวิศวกรในประเทศไทย และ (2) กำหนดให้ ดิน ฐานรากกับโครงสร้างมีปฏิสัมพันธ์กัน (Soil-Structure Interaction) โดยใช้แบบจำลองทางกลศาสตร์ เช่น สปริง เป็นต้น ซึ่งวิธีดังกล่าวยังไม่เป็นที่นิยมเนื่องจากความซับซ้อนของการวิเคราะห์และปัญหาการเลือกใช้ค่าพารามิเตอร์ในการออกแบบ สำหรับรูปแบบโครงสร้างปรับการทรุดตัวบริเวณคอสะพานที่นิยมใช้ในปัจจุบัน มี 2 รูปแบบ ได้แก่ Approach Slab on Ground และ Approach Slab on Pile Foundation ดังแสดงในภาพที่ 1.4 และ 1.5 ตามลำดับ

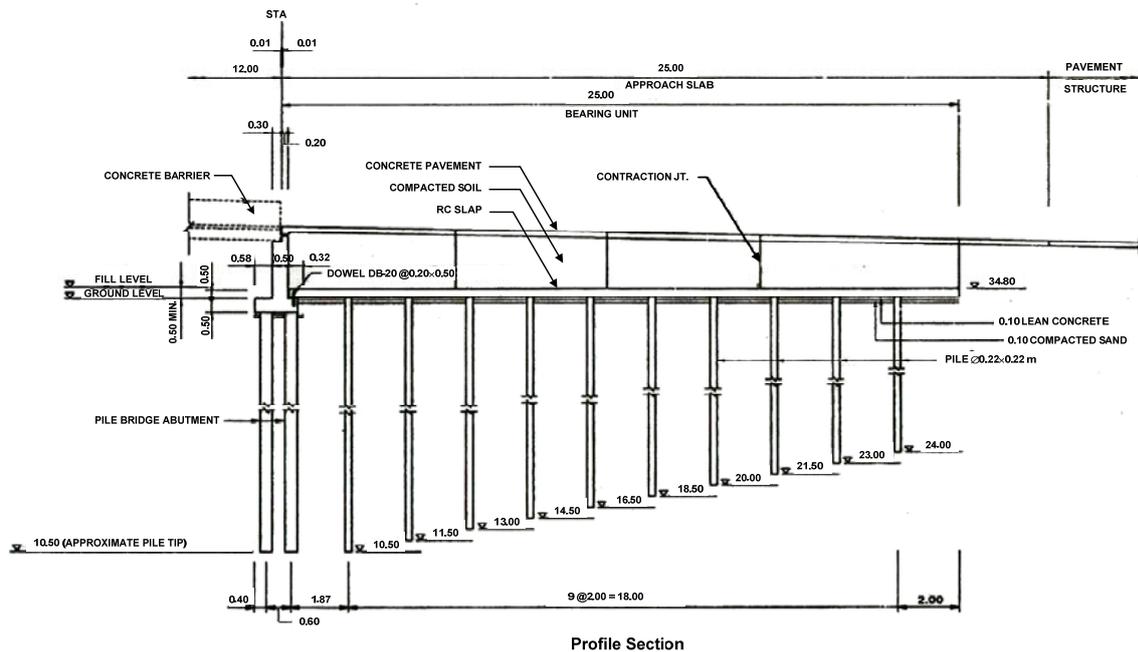
ภาพที่ 1.5 ตัวอย่างแบบโครงสร้างบริเวณคอสะพานชนิด Approach Slab on Pile (ชัยพร, 2551)

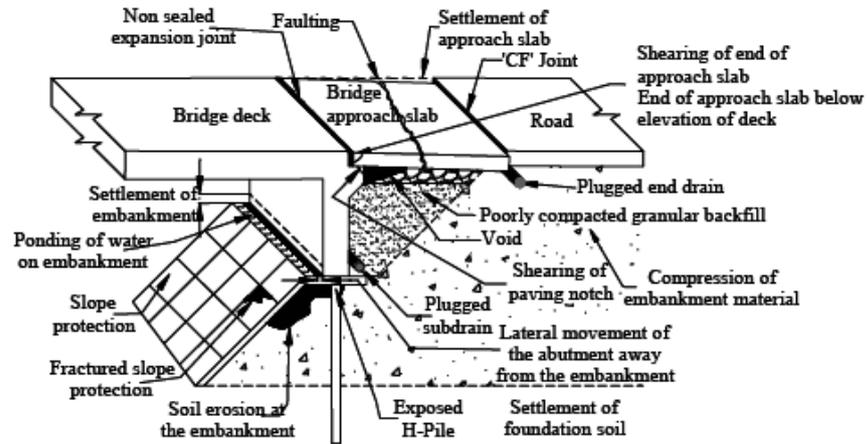
ภาพที่ 1.6 ปัญหาที่มักพบบริเวณเชิงลาดสะพาน (White et al., 2005)

การทรุดตัวที่แตกต่างบริเวณเชิงลาดสะพาน ส่งผลให้ความลาดชันของถนนมีการเปลี่ยนแปลงมาก และเกิดการกระแทกขณะขับรถขึ้น – ลงสะพาน ทำให้เกิดปัญหาต่างๆมากมาย อาทิ เช่น เกิดปัญหาการจราจรเนื่องจากต้องชะลอความเร็ว ยานพาหนะสึกหรอหรืออาจชำรุดได้ สิ้นค้าขนส่งเกิดความเสียหาย ผู้ใช้ทางรู้สึกไม่สะดวกสบายและไม่ปลอดภัย เกิดโพรงใต้แผ่นพื้นคอนกรีตบริเวณเชิงลาดสะพาน และแรงกระแทกซ้ำๆของรถยนต์อาจส่งผลให้โครงสร้างสะพานชำรุด แสดงดังภาพที่ 1.6

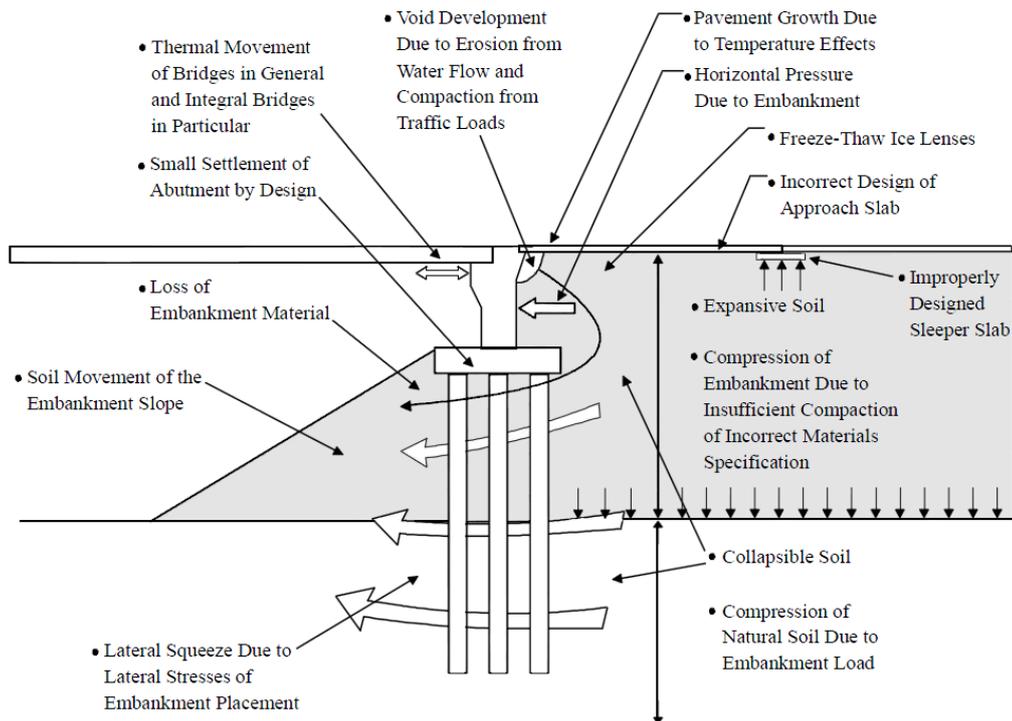
ภาพที่ 1.7 กลไกที่ส่งผลต่อความไม่ราบเรียบบริเวณเชิงลาดสะพาน (Briaud et al., 1997)

ตารางที่ 1.1 สรุปปัจจัยสำคัญที่ส่งผลต่อการความไม่ราบเรียบบริเวณเชิงลาดสะพาน Kramer and Sajer, (1991) และ Briaud et al. (1997) สรุปกลไกที่ทำให้เกิดความไม่ราบเรียบบริเวณเชิงลาดสะพานดังแสดงในภาพที่ 1.7 ซึ่งมีสาเหตุจาก (1) การเปลี่ยนแปลงอุณหภูมิตามฤดูกาล, (2) การสูญเสียวัสดุเนื่องจากการกัดเซาะ, (3) การก่อสร้างไม่ได้มาตรฐาน, (4) การทรุดตัวของดินฐานราก, (5) ปริมาณการจราจรที่สูง
