โบราณคดีเมืองกาญจนบุรี (เก่า)

ARCHAEOLOGY OF ANCIENT KANCHANABURI TOWN

A Thesis Submitted in Partial Fulfillment of the Requirements for the Degree

SILPAKORN UNIVERSITY

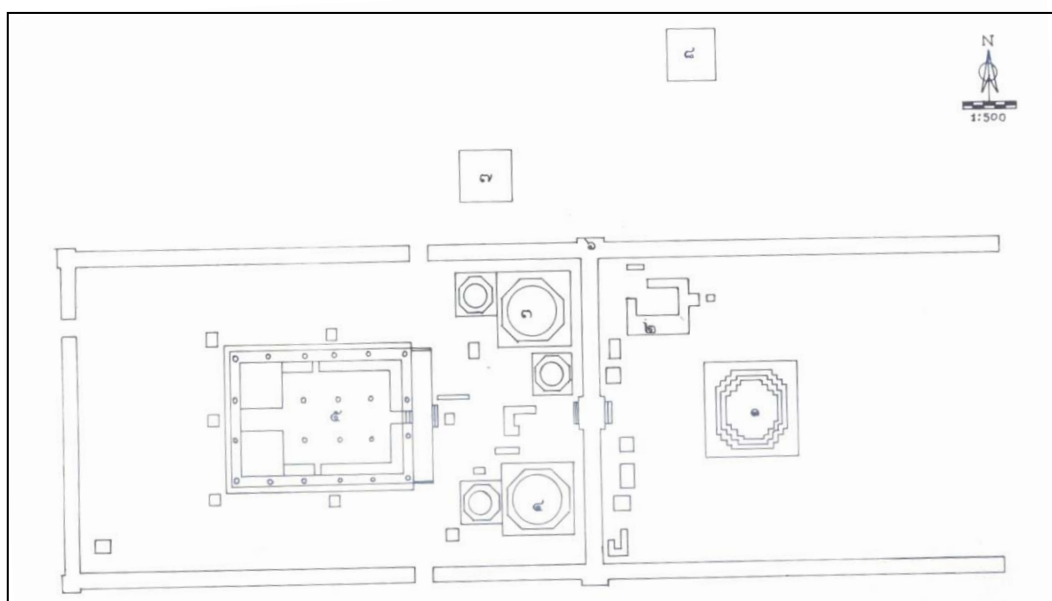
แผนผังที่ ๓ โบราณสถานวัดขุนแผนที่พบจากการขุดแต่งทางโบราณคดี

วัดวางตัวในแนวแกนทิศตะวันออก - ตะวันตก มีขนาดกว้าง ๓๒ เมตร ยาว ๙๐ เมตร โดยประมาณ

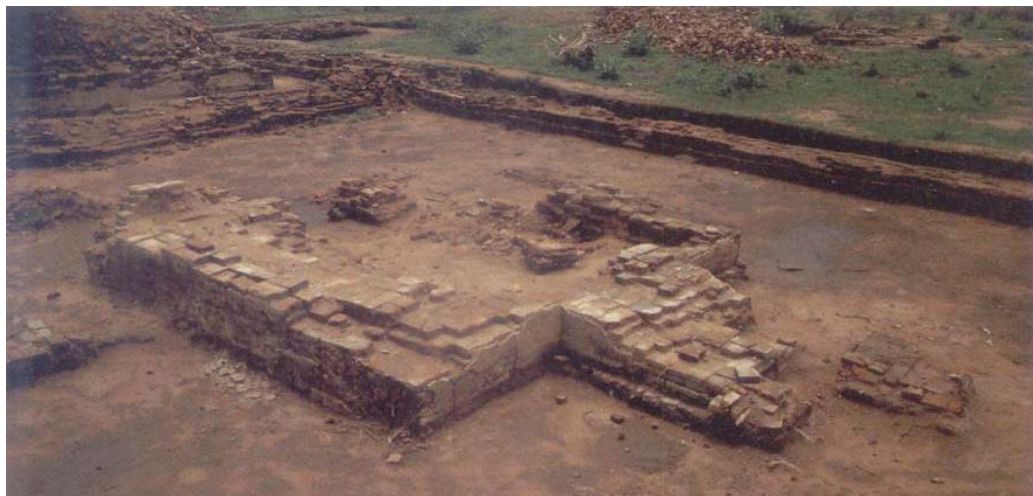
**๑.๒ มณฑปก่ออิฐ (หมายเลข ๒)** มีลักษณะเป็นรูปสี่เหลี่ยมผืนผ้า ก่อด้วยอิฐสอดินฉาบปูน ขนาดกว้าง ๔.๗ เมตร ยาว ๕ เมตร สภาพปัจจุบันเหลือเพียงส่วนฐานหน้ากระดาน มีบันไดทางขึ้นด้านทิศตะวันออก กว้าง ๑.๕ เมตร รอบ ๆ โบราณสถานปรากฏฐานอิฐก่อเรียงอยู่ทั้งสี่ทิศ คงเป็นส่วนของฐานเจดีย์ราย

ภาพที่ ๑๙ สภาพมณฑปก่ออิฐที่พบจากการขุดแต่ง

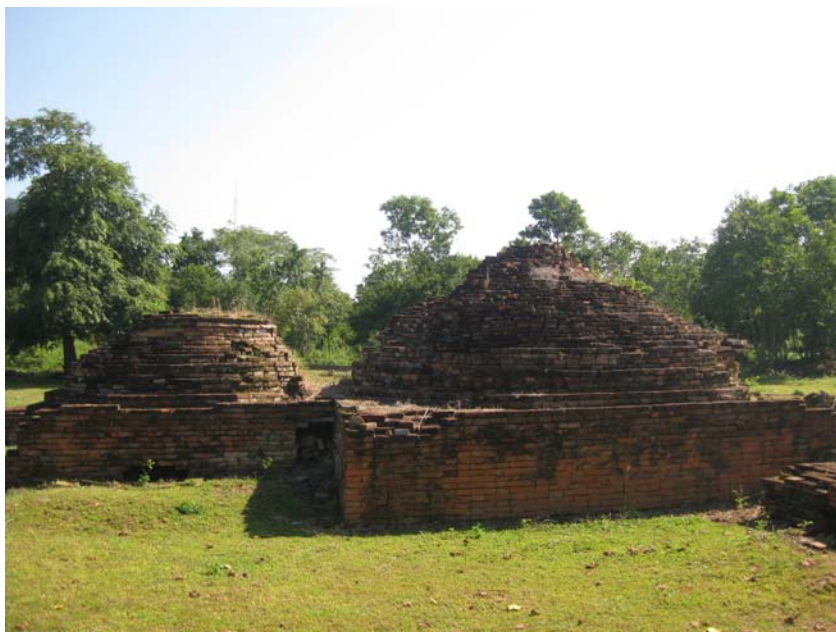
**๑.๓ เจดีย์ทรงกลม (หมายเลข ๓)** ก่อด้วยอิฐสอดินฉาบปูน ตั้งอยู่ในบริเวณกำแพงวัดด้านมุขทิศตะวันออกเฉียงเหนือของอุโบสถ เป็นเจดีย์สององค์ติดกันตั้งอยู่บนฐานเขียงรูปสี่เหลี่ยมสูงประมาณ ๑ เมตร ขนาดกว้าง ๗ x ๗ เมตร และ ๔ x ๔ เมตร ตามลำดับ เนื้อขึ้นไปเป็นฐานแปดเหลี่ยม ส่วนยอดขององค์เจดีย์พังเกือบหมด

ภาพที่ ๒๐ สภาพเจดีย์ทรงกลมหมายเลข ๓ และ ๔ หลังการบูรณะ

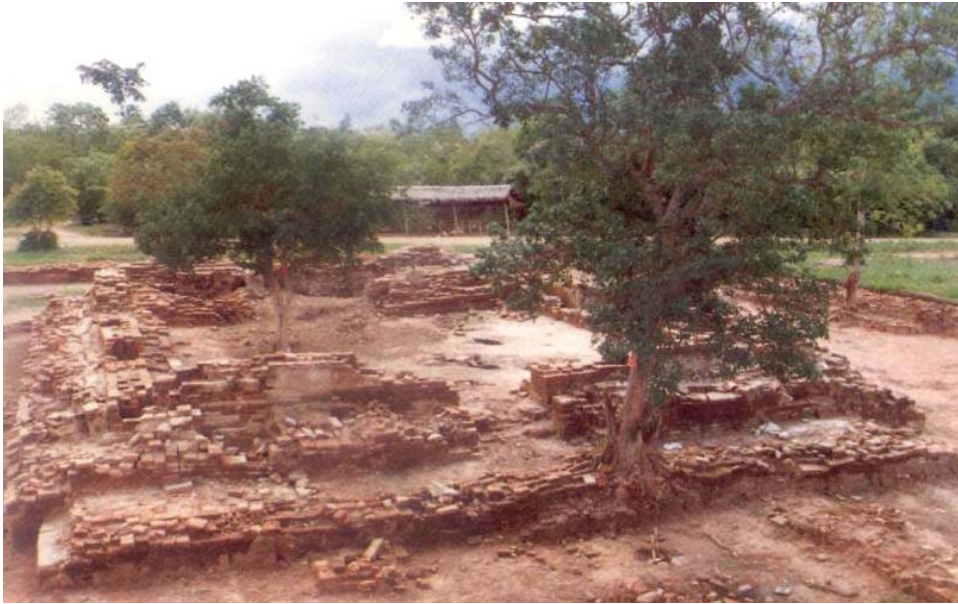
ใกล้ฐานชุกชีติดผนังด้านทิศเหนือพบแท่นฉาบปูน ขาทำเป็นแข้งสิงห์ ขอบด้านข้างของแท่นพบร่องรอยการตกแต่งโดยประดับแผ่นตะกั่วติดขึ้นกระจกลี เศษแผ่นประดับนี้พบทั่วไประหว่างการขุดแต่งภายในอาคารด้านทิศเหนือ นอกจากนี้ยังพบพระพิมพ์เนื้อชิน พระพิมพ์ดินเผาหลายองค์ และพบพระพุทธรูปดินเผาขนาดเล็กเศียรชำรุดในซอกผนังด้านทิศเหนือด้วย แท่นขาสิงห์นี้มีลักษณะเป็นฐานชุกชีขนาดเล็กสำหรับประดิษฐานพระพุทธรูป

ภาพที่ ๒๑ สภาพอุโบสถวัดขุนแผนที่พบจากการดำเนินงานขุดแต่งทางโบราณคดี

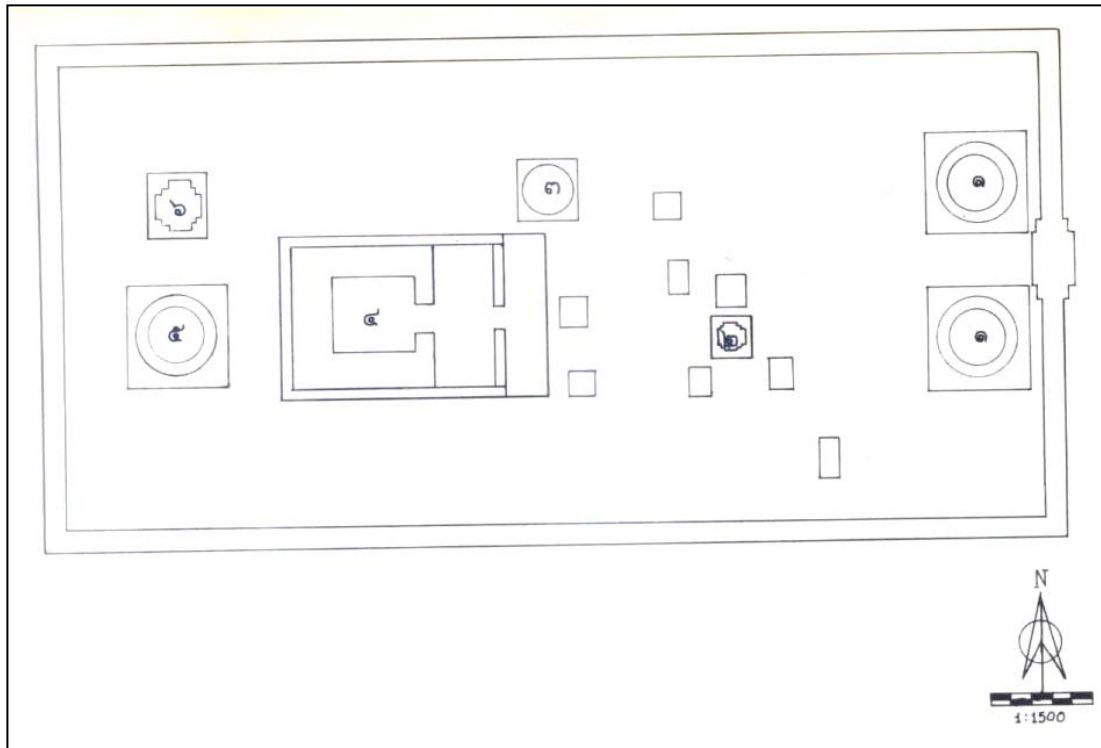
แผนผังที่ ๕ โบราณสถานวัดแม่หม้ายใต้ที่พบจากการขุดแต่งทางโบราณคดี

วัดวางตัวในแนวแกนทิศตะวันออก - ตะวันตก มีขนาดกว้าง ๒๕ เมตร ยาว ๕๐ เมตร โดยประมาณ

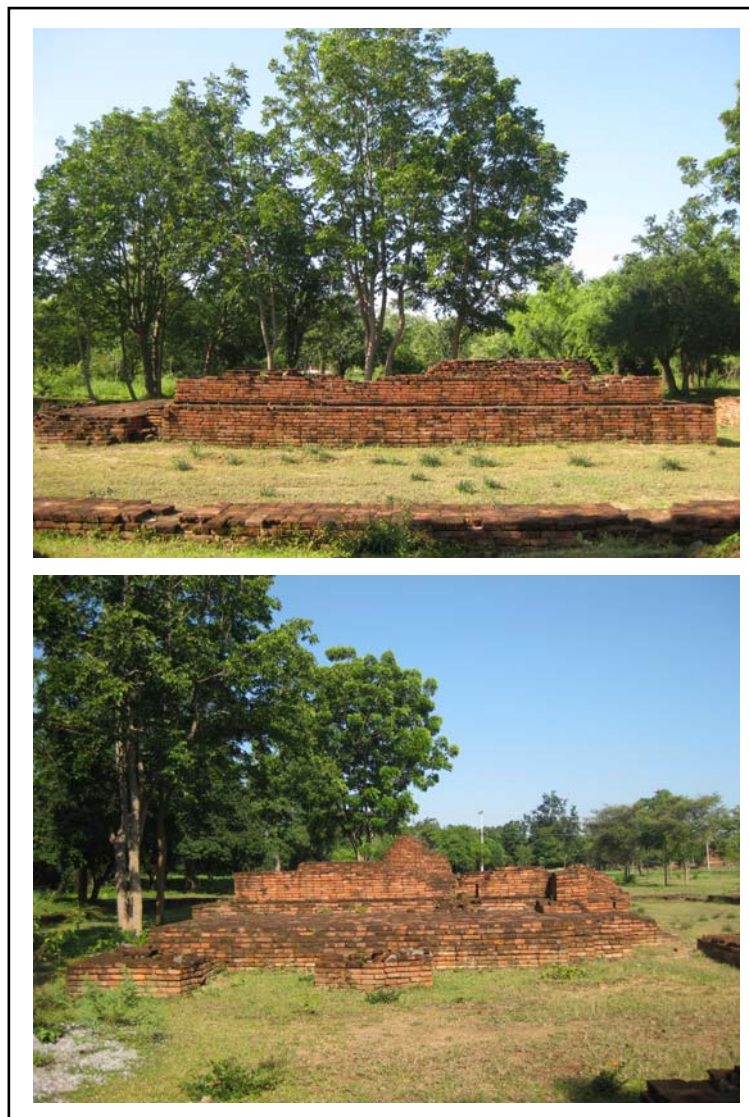
**๔.๔ วิหาร (หมายเลข ๔)** ลักษณะเหลือเพียงส่วนฐาน ก่อด้วยอิฐสอดิน ฉาบปูน แผ่นผังเป็นรูปสี่เหลี่ยมผืนผ้าขนาดกว้าง ๘ เมตร ยาว ๑๐ เมตร มีประตูทางเข้าทางทิศตะวันออก ฐานอาคารนี้สร้างซ้อนกันสองชั้น ชั้นนอกเป็นฐานเขียงตัดตรง ส่วนชั้นในมีลักษณะแอ่นเป็นท้องเรือลำเภา การสร้างฐานลักษณะแอ่นท้องเรือลำเภานี้เป็นลักษณะเด่นของสถาปัตยกรรมในสมัยอยุธยาตอนปลาย ซึ่งคงสร้างฐานใหม่ปิดทับไว้เป็นฐานเขียงสองชั้น แล้วจึงก่อเป็นผนังวิหารขึ้นไป ลักษณะเช่นนี้คล้ายกับอุโบสถวัดขุนแผน ซึ่งมีการสร้างซ้อนกันสองสมัยเช่นเดียวกัน

ภาพที่ ๓๖ วิหารในวัดแม่หม้ายใต้หลังการบูรณะ

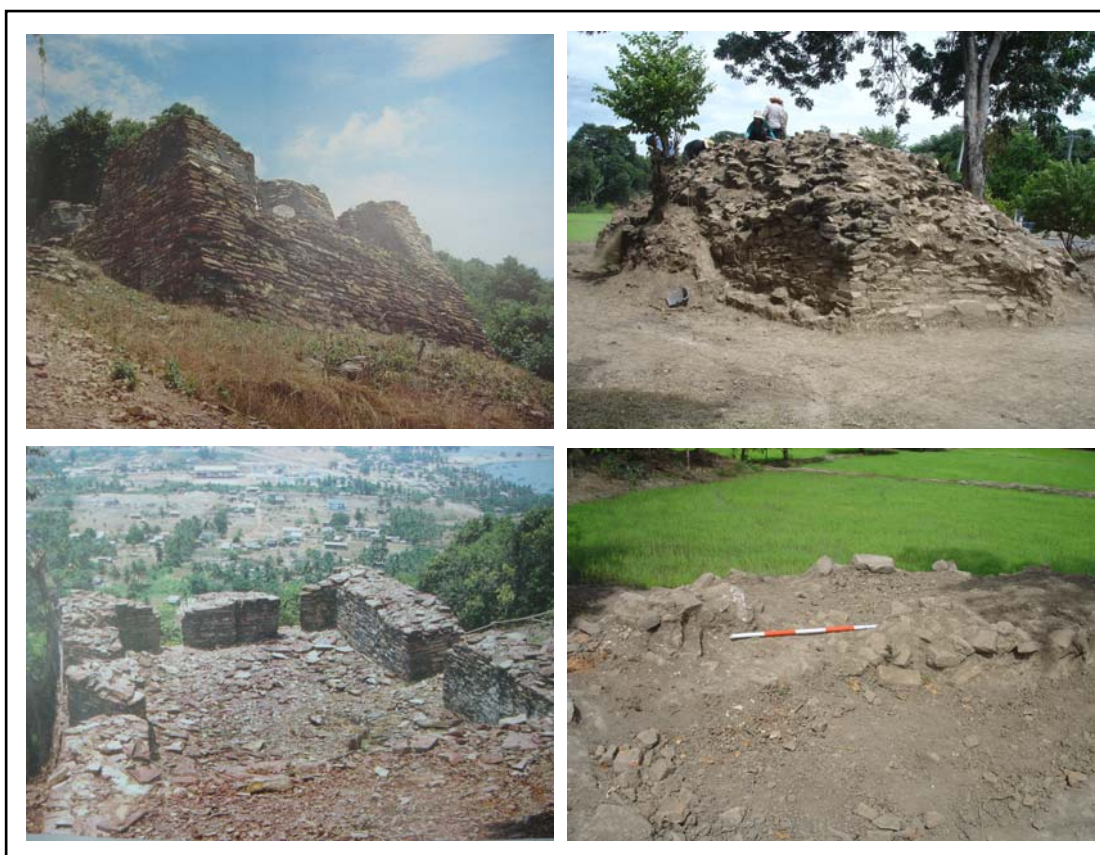
ในส่วนของการศึกษารูปแบบเปรียบเทียบนั้น ได้เปรียบเทียบกับป้อมที่มีลักษณะคล้ายคลึงกัน ได้แก่ ป้อมเมืองสงขลาเก่า ซึ่งสร้างขึ้นในสมัยอยุธยาตอนปลาย ซึ่งมีลักษณะเป็นรูปสี่เหลี่ยมผืนผ้าก่อด้วยหินชั้นสีแดงสบูน รูปแบบการวางหินใช้ด้านกว้างวางทับกัน ถูกสร้างขึ้นในปี พ.ศ. ๒๑๗๓ เพื่อความมั่นคงของเมืองสงขลาหัวเขาแดงให้รอดพ้นจากการจู่โจมของพวกโจรสลัดและผู้บุกรุก มีการซ่อมแซมป้อมปราการให้มั่นคงแข็งแรงขึ้นในสมัยสุลต่านมูสตาฟา เจ้าเมืองสงขลา ในปี พ.ศ. ๒๒๒๒ โดยความช่วยเหลือของช่างชาวอังกฤษ (โอวาท โกญจนาวรรณ ๒๕๓๑ : ๑๗-๑๘)

ภาพที่ ๔๑ ลักษณะรูปแบบเปรียบเทียบป้อมเมืองสงขลาเก่า (ซ้าย) กับป้อมหินเมืองกาญจนบุรีเก่า (ขวา)

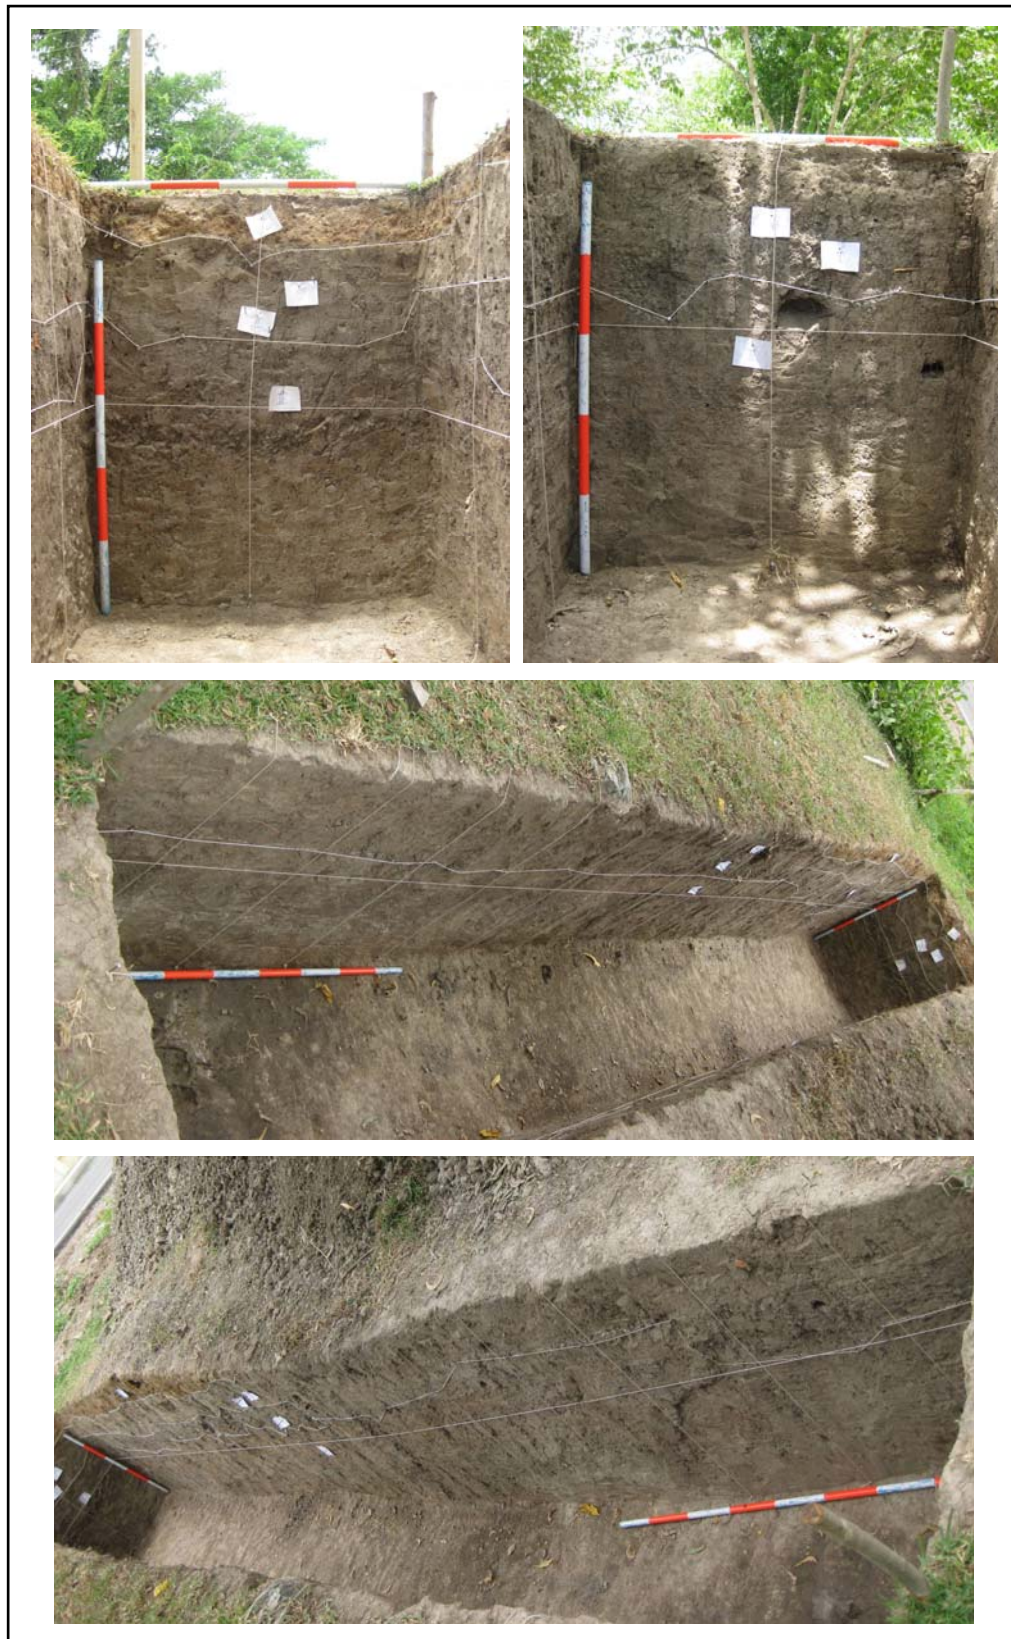
ภาพที่ ๔๒ ผนังชั้นดินของหลุมขุดค้น T.1

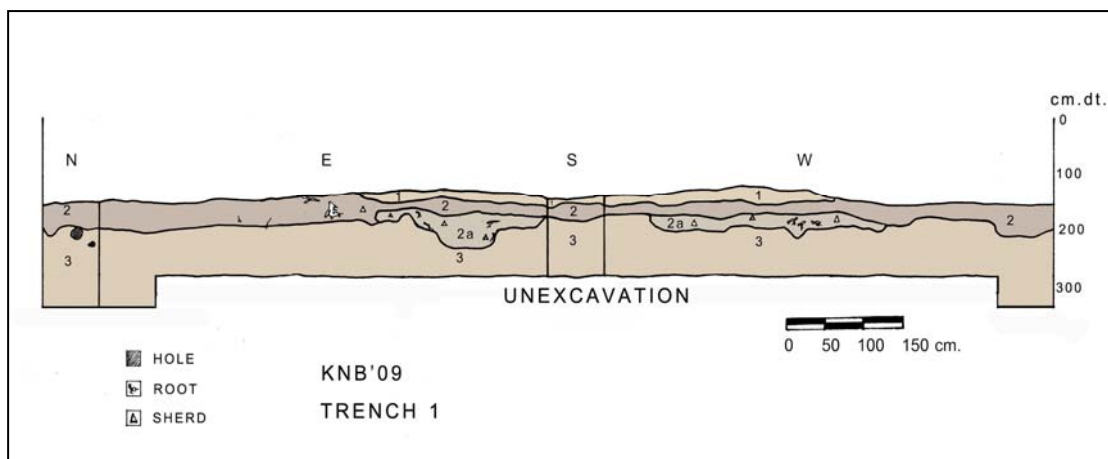
แผนผังที่ ๑๑ แผนผังชั้นดิน (Soil profile description) หลุมขุดค้น T.1

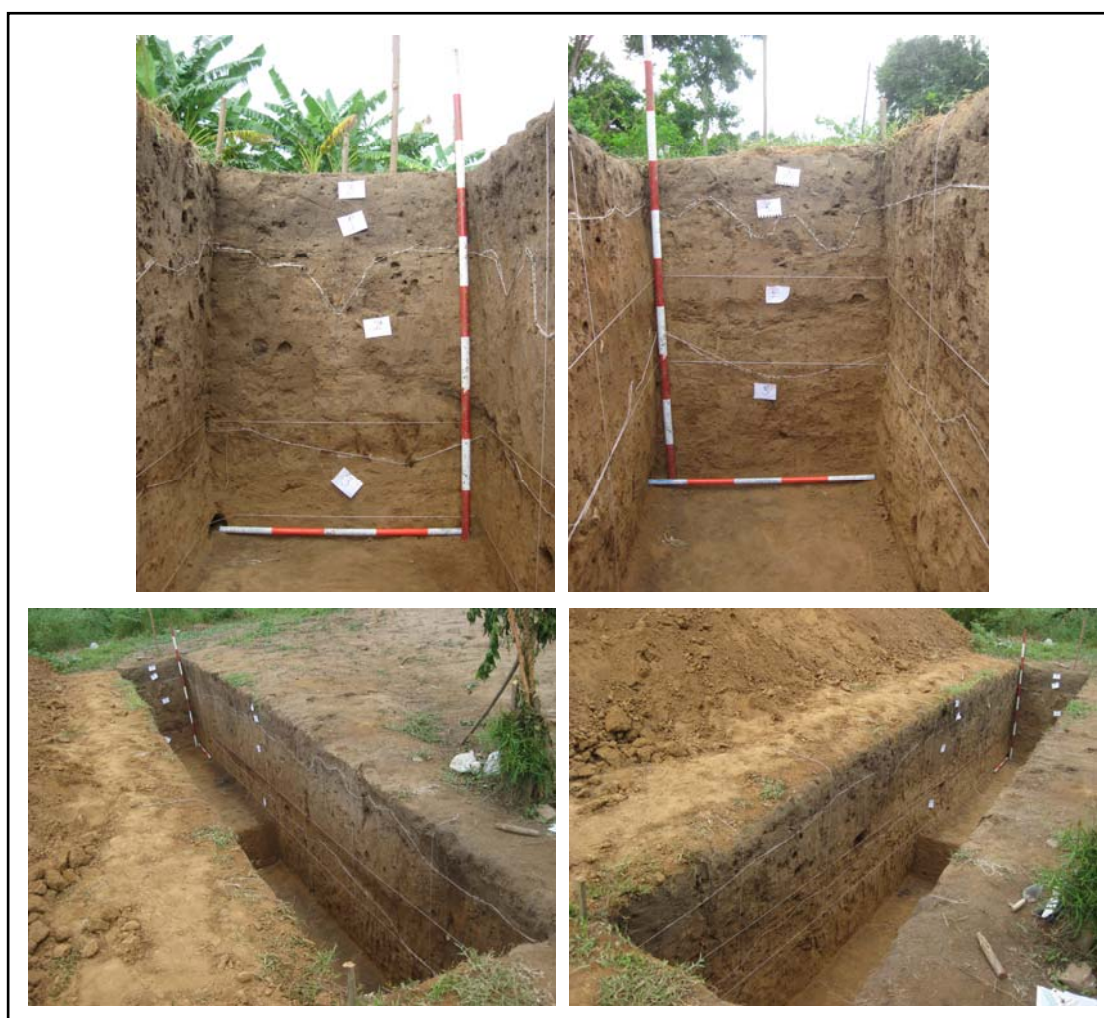
ภาพที่ ๔๓ ผนังชั้นดินหลุมขุดค้น T.2

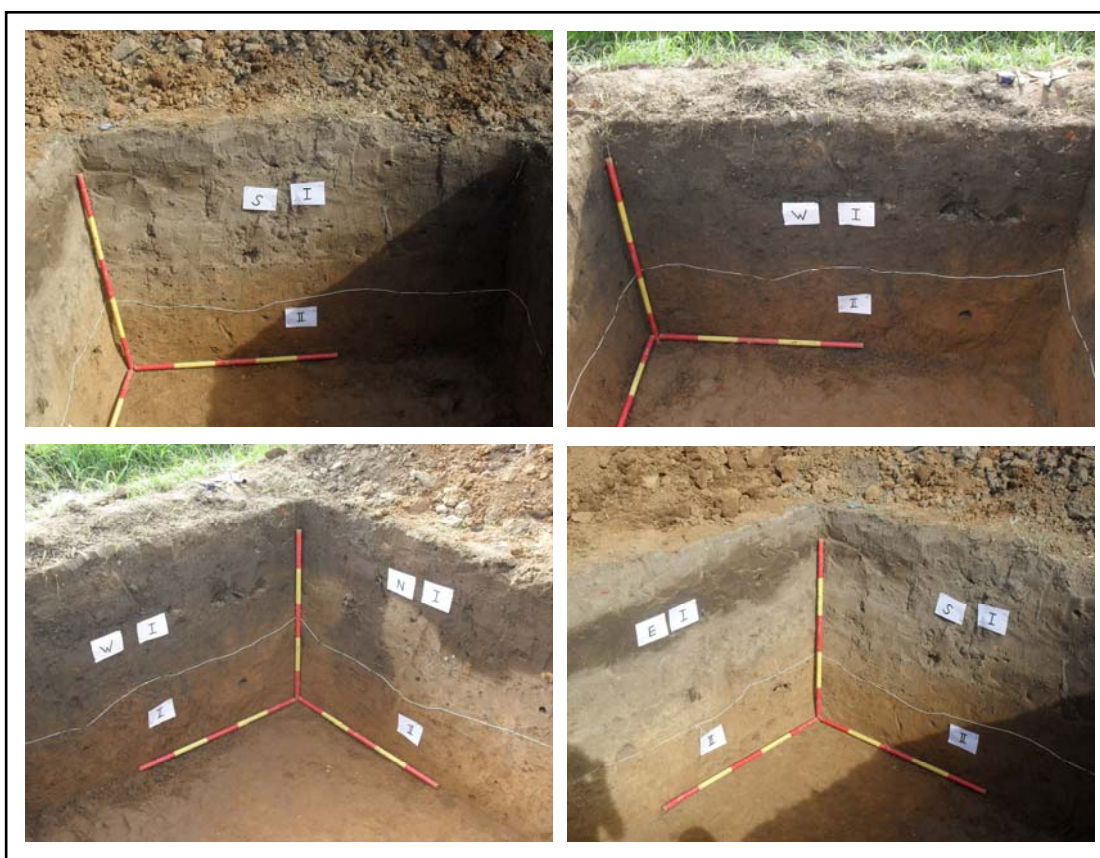
ภาพที่ ๔๔ ผนังชั้นดินหลุมชุดคัน TP.1

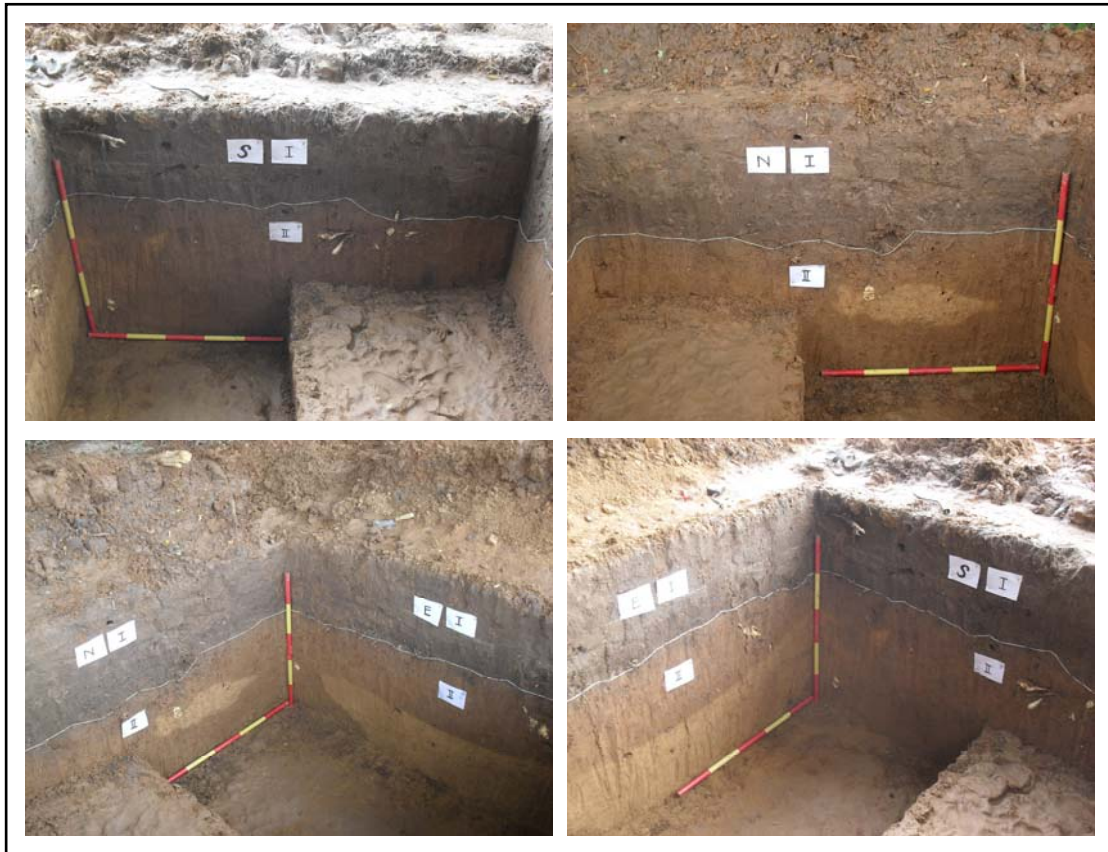
ภาพที่ ๔๕ ผนังชั้นดินหลุมขุดค้น TP.2

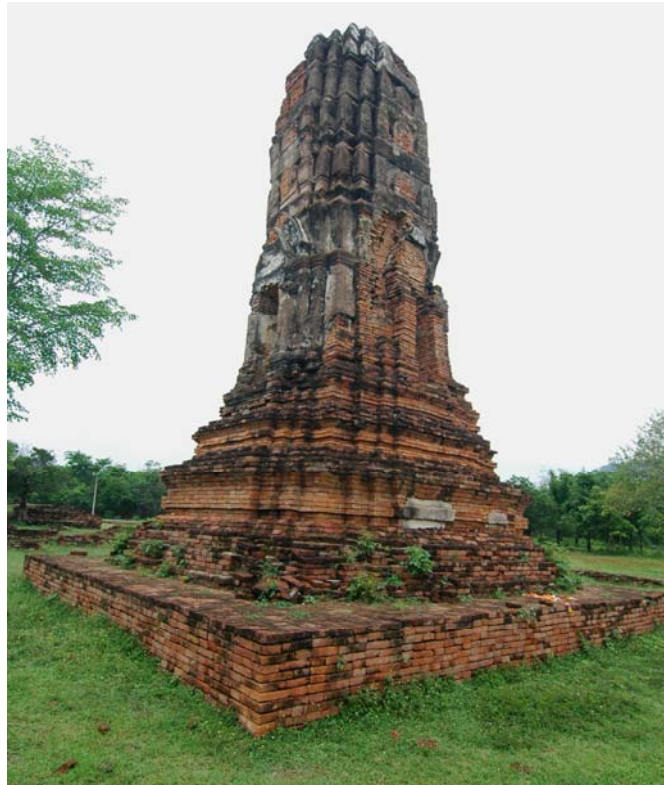
ภาพที่ ๑๒๑ ลักษณะรูปแบบทางสถาปัตยกรรมของปรางค์ประธานวัดขุนแผน

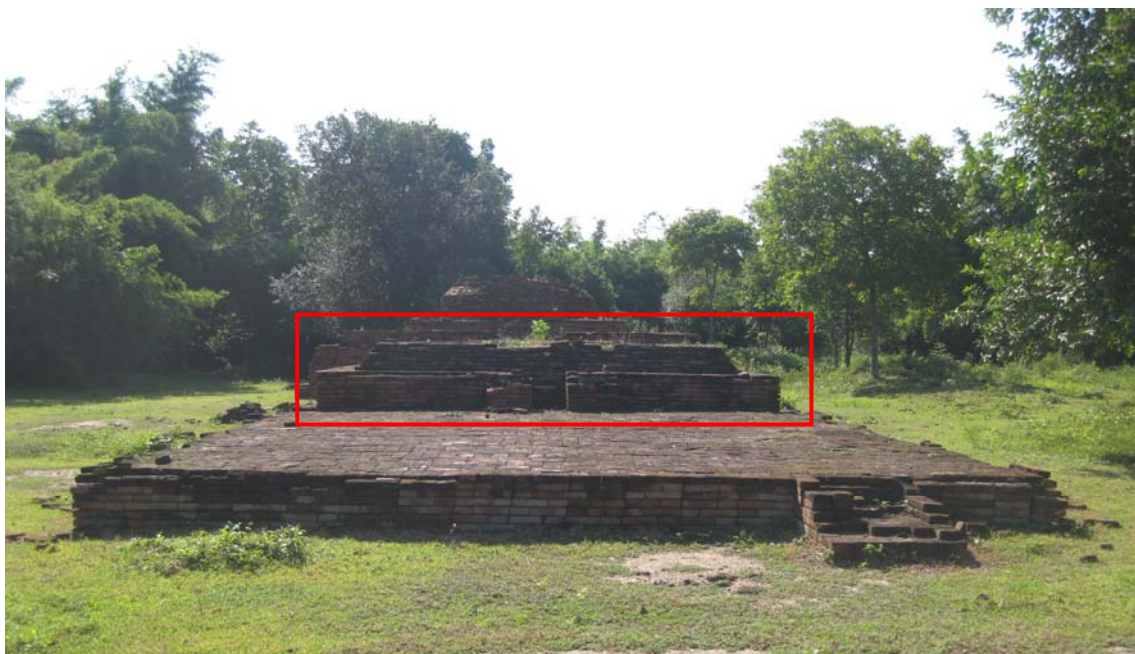
ภาพที่ ๑๔๒   ฐานวิหารวัดแม่หม้ายเหนือสมัยที่สองที่ตั้งอยู่บนฐานวิหารสมัยแรก

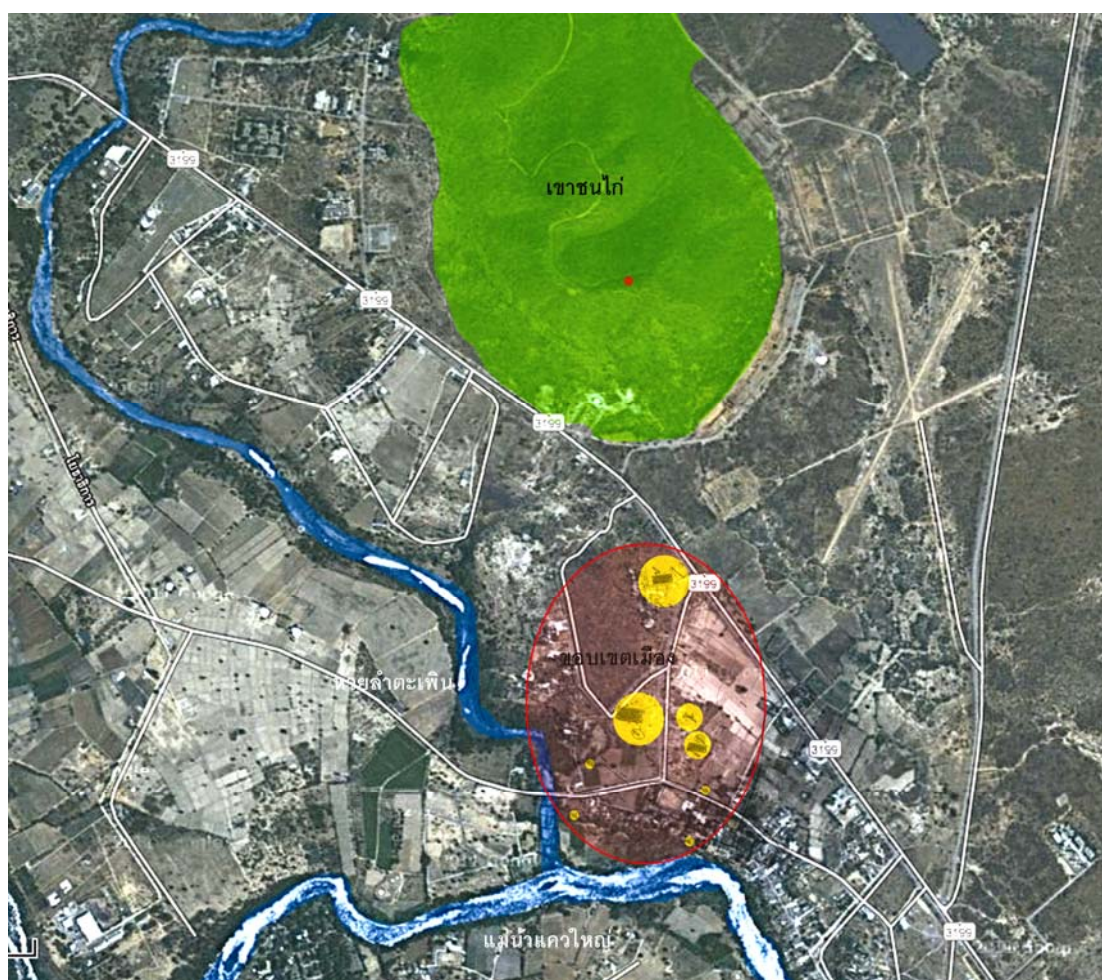
ภาพที่ ๑๔๖ แสดงลักษณะรูปแบบและขอบเขตของเมืองกาญจนบุรี (เก่า)
