บทที่ 1

บทนำ

แหล่งน้ำพุร้อนโป่งช้าง ตั้งอยู่บริเวณหมู่ที่ 5 บ้านโป่งช้าง อำเภอหนองปรือ จังหวัดกาญจนบุรี ซึ่งเป็นแหล่งน้ำพุร้อนที่มีน้ำพุขึ้นมาตามธรรมชาติ จำนวน 3 บ่อ อยู่บริเวณใกล้เคียงกัน เป็นบริเวณใกล้ทางน้ำไหลธรรมชาติ เป็นแหล่งน้ำพุร้อนอุณหภูมิต่ำ อุณหภูมิของน้ำประมาณ 43 องศาเซลเซียส จากการประเมินศักยภาพเบื้องต้นจากความร้อนและปริมาณน้ำร้อนที่ได้ ตามธรรมชาติมีไม่มาก เมื่อพัฒนาเป็นแหล่งท่องเที่ยวอาจเป็นพื้นที่ที่สร้างรายได้ให้กับท้องถิ่นได้ ดังนั้นทางองค์การบริหารส่วนตำบล อำเภอหนองปรือจึงได้พัฒนาปรับปรุงสถานที่โดยรอบบ่อน้ำร้อนให้เป็นที่ท่องเที่ยว ในปี พ.ศ. 2548 เมื่อทำการพัฒนา เป็นสิ่งก่อสร้าง มีการทำฐานรากมั่นคง มีที่พัก แล้วพบว่า ปริมาณน้ำและความร้อนเปลี่ยนไป น้ำที่ไหลออกมาเพียงน้อยนิดก็เป็นสีแดงอิฐ จนในที่สุดไม่มีน้ำร้อนไหลออกมาอีก อุณหภูมิเป็นขนาดปกติ

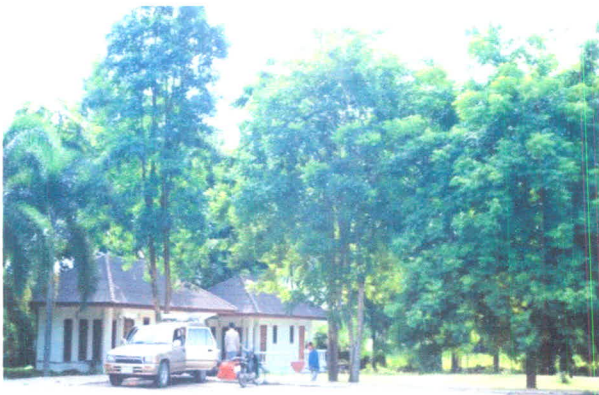
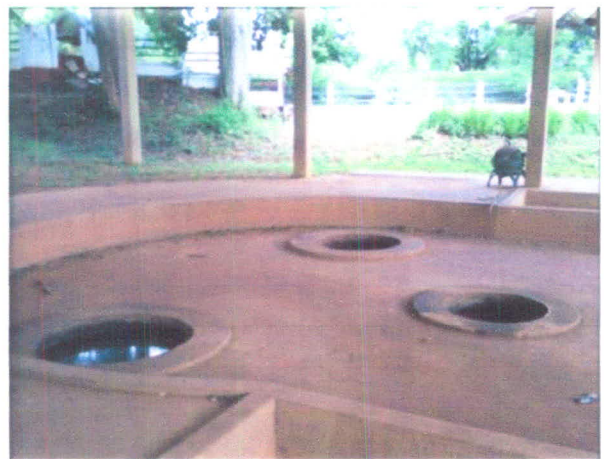
ภาพที่ 1-1 สภาพพื้นที่ทั่วไปในปัจจุบันบริเวณแหล่งท่องเที่ยวพุร้อนโป่งช้าง อำเภอหนองปรือ จังหวัดกาญจนบุรี

- อาจเป็นผลเกิดจากแผ่นดินไหวเมื่อประมาณปี 2551 พร้อมกับบ่อที่อยู่ใกล้เคียงกัน ที่ได้รับข้อมูลจากชุมชนท้องถิ่นว่ามีบ่อน้ำร้อนที่อยู่ใกล้เคียงกันน้ำร้อนไม่ไหลมา และผลเกิดจากแผ่นดินไหวยังปรากฏแนวรอยแตกเป็นร่องยาวทางทิศตะวันตกจากบริเวณเทือกเขาหินปูนผ่าลงขอบของพื้นที่สำรวจ

- หรืออาจเกิดจากนำเอาหินมาทับถมบริเวณบ่อน้ำร้อนที่เป็นลำธารธรรมชาติ เพื่อก่อสร้างเป็นแหล่งท่องเที่ยวการทำให้เกิดการกีดกั้นปิดกั้นช่องทางที่น้ำร้อนดันแทรกขึ้นมา

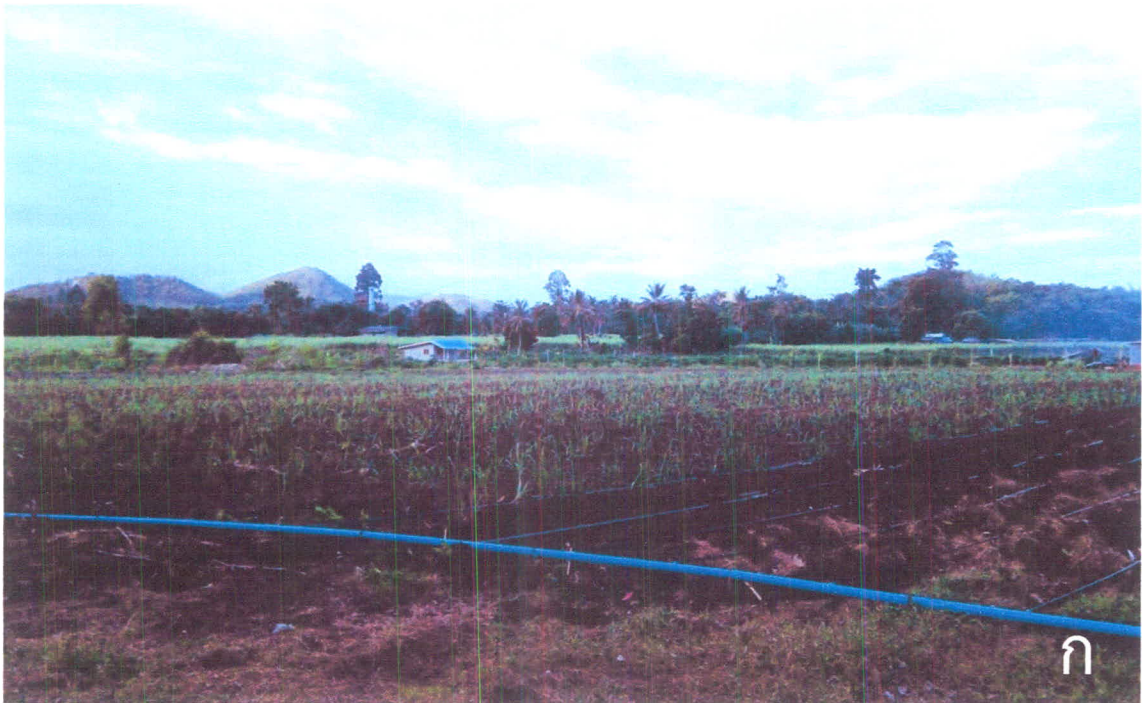
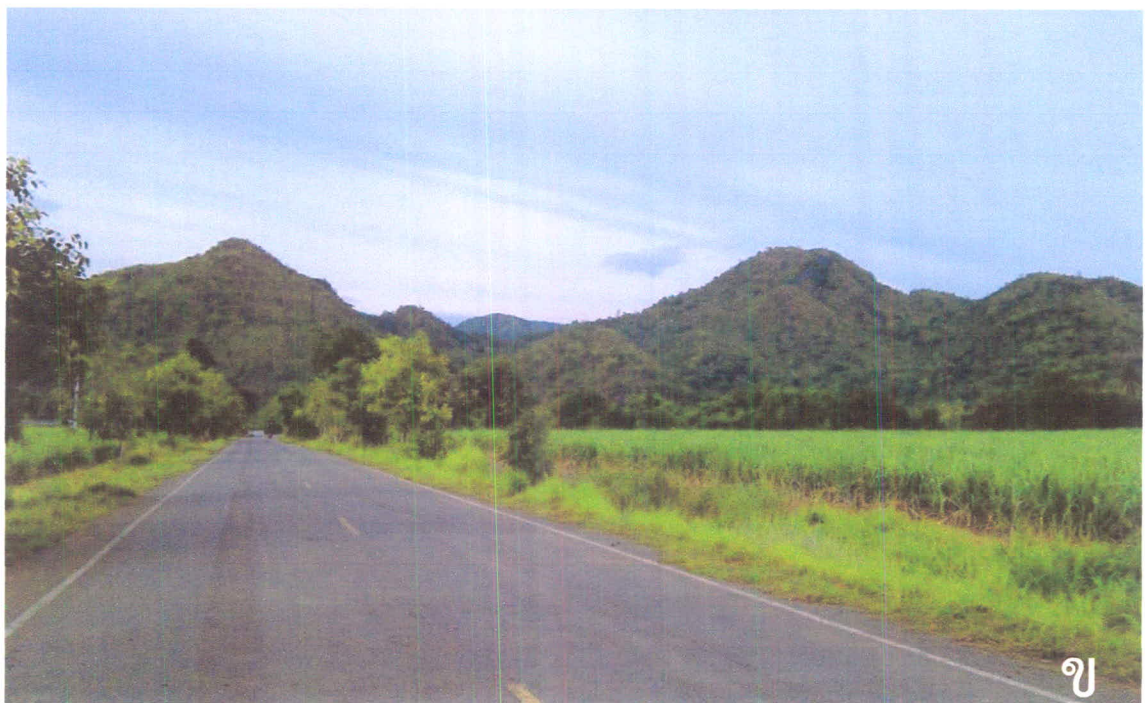
ภาพที่ 1-3 ลักษณะภูมิประเทศเป็นที่ราบเชิงเขาถ่ายจากเนินเขากลางพื้นที่เมื่อมองไปด้านเหนือ (ภาพ ก) และ ภาพ ข มองจากกลางพื้นที่ไปทางด้านใต้ เห็นเทือกหินปูนอยู่ด้านหน้าและหินแกรนิตปรากฏด้านหลังที่เป็นแหล่งเติมน้ำระบบน้ำใต้ดินบริเวณที่เป็นที่ราบเชิงเขาทางด้านเหนือ การใช้ที่ดินด้านการเกษตร ปลูกอ้อย มันสำปะหลัง สลับปลูกข้าวโพดเป็นส่วนใหญ่

ลักษณะภูมิประเทศ เป็นที่ราบเชิงเขา มีความสูงประมาณ 200 เมตรเหนือระดับน้ำทะเลปาน
กลาง ทางด้านทิศเหนือมีห้วยกระพริยไหลผ่าน และเป็นทางหลวงหมายเลข 3480 บริเวณด้านทิศ
ตะวันออก เป็นทำการเกษตรบางส่วน มีการปลูกอ้อย มันสำปะหลัง และข้าวโพดเฉพาะบางฤดู มีการเลี้ยง
เช่น วัว แพะ เป็นต้น พื้นที่บริเวณที่เน้นทำการวิจัยส่วนใหญ่เป็นที่ราบเชิงเขา ส่วนบริเวณทางทิศใต้และ
ตะวันตกเฉียงใต้มีภูมิประเทศเป็นเทือกเขาหินงอกเป็นเขาหินปูน ดินชั้นบนปกคลุมด้วยดินปนทราย พบ
แนวรอยเลื่อน/รอยแตกในทิศทางตะวันตกเฉียงเหนือ อย่างน้อย 2 แนวผ่านบริเวณแหล่งบ่อน้ำพุร้อน ซึ่ง
เป็นปัจจัยสำคัญของการศึกษาและการพัฒนาฟื้นฟูแหล่งน้ำพุร้อนบริเวณนี้ (ดูภาพที่ 1-3 และ 1-4)
