## บทที่ 3 การสำรวจและวิเคราะห์ข้อมูล

### 3.1 ด้านอุตุ-อุทกและวิศวกรรม

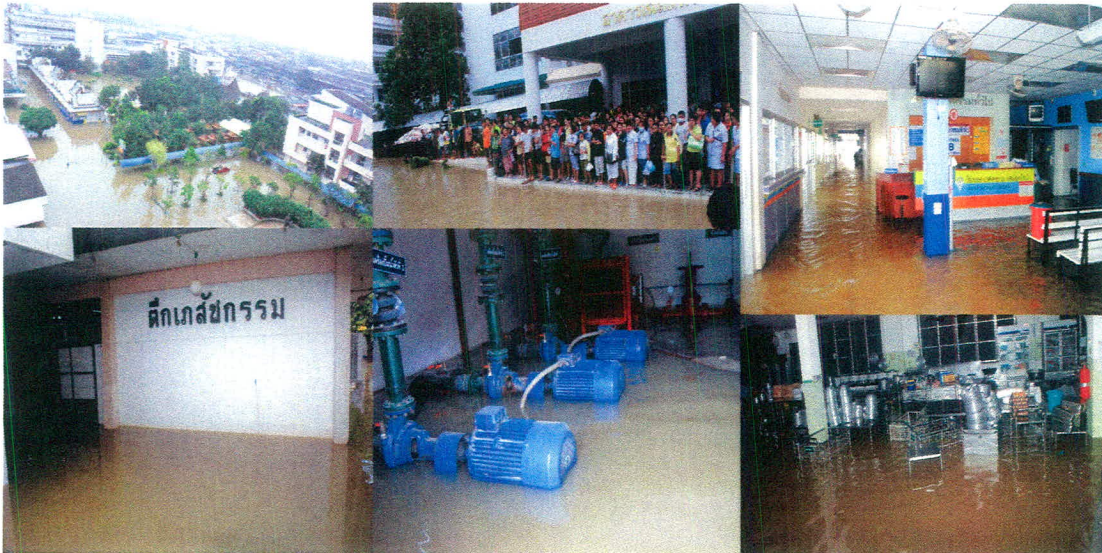
รูปที่ 3.4-1 สภาพน้ำท่วมโรงพยาบาลมหาราช

การดำเนินการของหน่วยงานราชการต่างๆ ในพื้นที่จังหวัดนครราชสีมา เพื่อรองรับสถานการณ์อุทกภัย ปี 2553 เช่น จังหวัดนครราชสีมา อำเภอต่างๆ หน่วยงานราชการในจังหวัด องค์การปกครองส่วนท้องถิ่นและเอกชน ยังไม่มีประสิทธิภาพเท่าที่ควร ทำให้ช่วงวิกฤติเกิดความโกลาหล ผู้ป่วยและเสียชีวิตที่โรงพยาบาลมหาราช ถูกลำเลียงลงเรือท้องแบนและนำมาวางเรียงรายไว้ที่ถนนมิตรภาพบริเวณคูเมือง เพื่อนำไปบำเพ็ญกุศลตามประเพณี แม้ว่าจังหวัดนครราชสีมา เทศบาลนครนครราชสีมา อำเภอ เทศบาลฯ องค์การบริหารส่วนตำบลและกรมชลประทาน จะมีการเตือนภัยในภาพรวมล่วงหน้าแล้วก็ตาม ประชาชนยังไม่ค่อยเชื่อ ทำให้ไม่เคลื่อนย้ายทรัพย์สินไว้ในที่สูง ก่อให้เกิดความเสียหายเป็นอย่างมาก ดังแสดงในรูปที่ 3.4-1
