## บทที่ 4 สรุปผลการวิเคราะห์ข้อมูลและข้อเสนอแนะ

### 4.1 สรุปผลการวิเคราะห์ข้อมูล

#### 4.1.2 ด้านวิศวกรรม

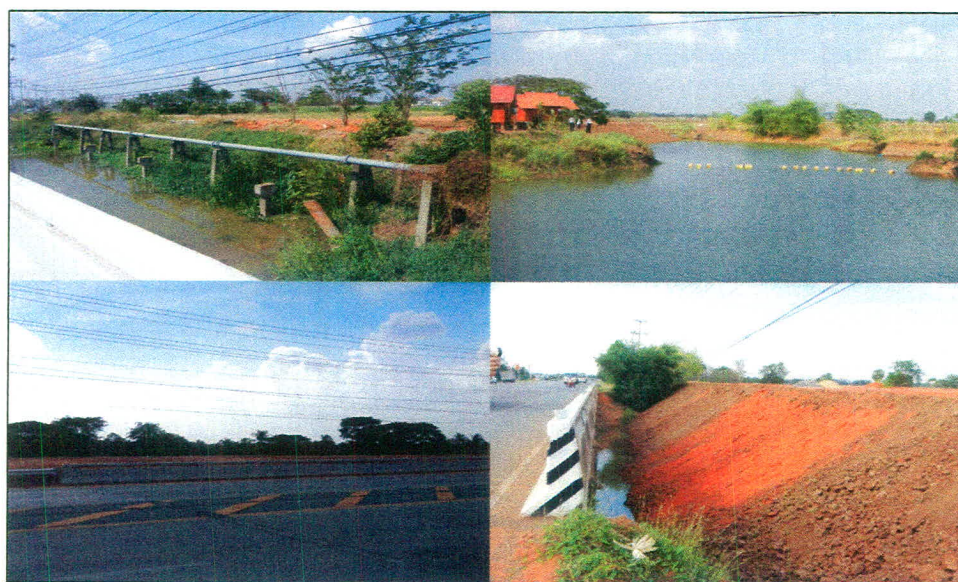
รูปที่ 4.3-2 สภาพปัญหาการถมดินปิดช่องสะพาน

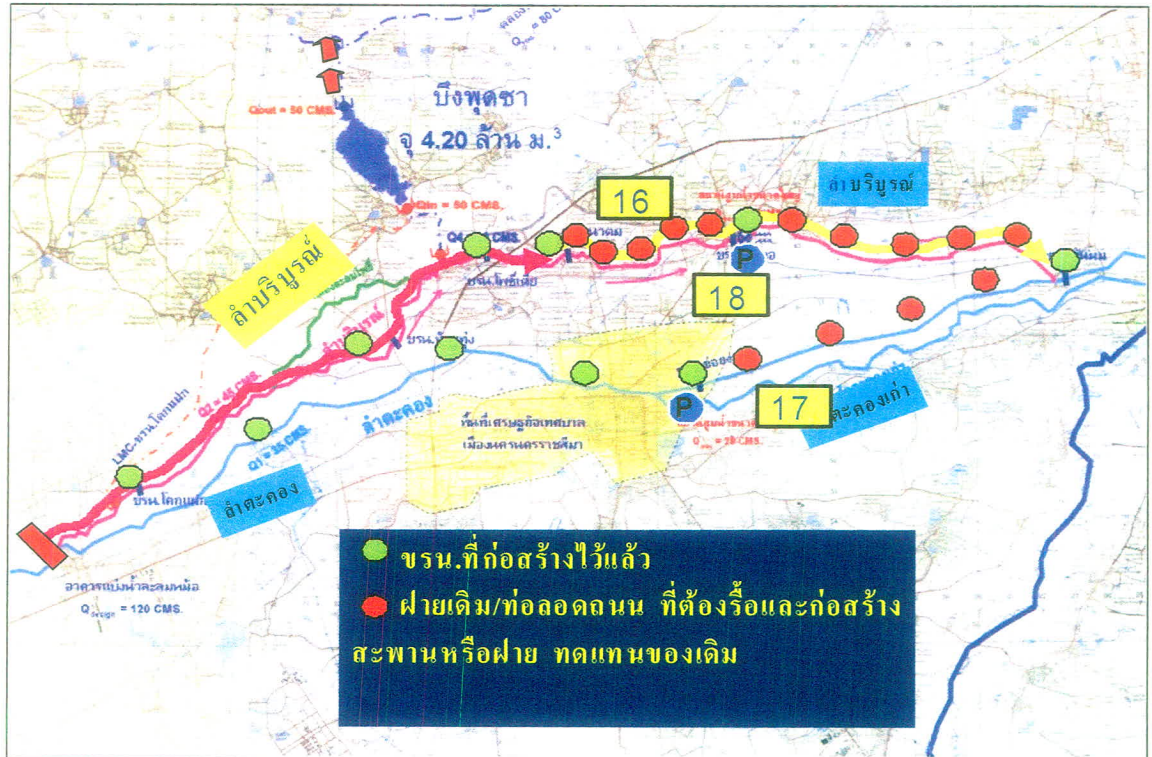
รูปที่ 4.3-3 แนวทางในการปรับปรุง – รื้อท่อที่ก่อสร้างกีดขวางทางน้ำ

(1) ปรับปรุงลำน้ำเพื่อเพิ่มประสิทธิภาพการระบายน้ำ เช่น ลำตะคอง ลำบริบูรณ์และลำเชียงไกร  
ดังแสดงในรูปที่ 4.3-3 ถึง รูปที่ 4.3-4 เป็นต้น และปรับปรุงทางน้ำบริเวณทางรถไฟในรูปที่ 4.3-5

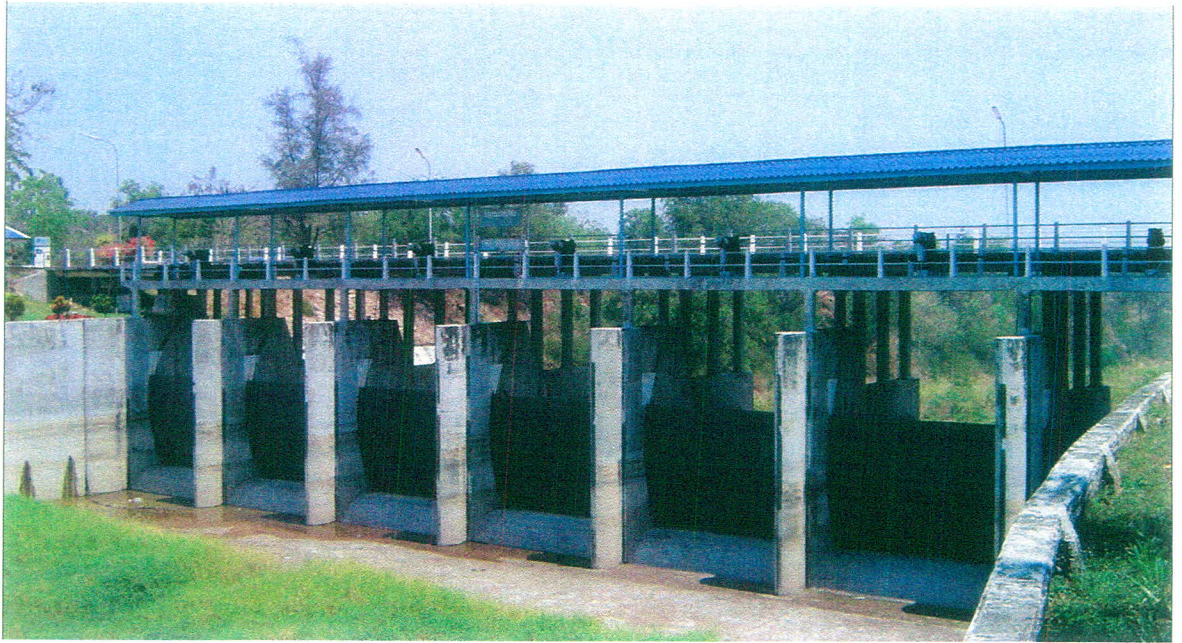
รูปที่ 4.3-6 การปรับปรุงเพิ่มระดับสันอาคารระบายน้ำล้น เขื่อนลำตะคอง

(2) ปรับปรุงอ่างเก็บน้ำให้เก็บกักน้ำได้เพิ่มขึ้น เช่น อ่างลำตะคอง อ่างลำพระเพลิงและอ่างลำเชียงไกร(ตอนบน) การปรับปรุงเพิ่มระดับสันบานอาคารระบายน้ำล้นปกติ (Service Spillway) ของเขื่อนลำตะคองอีก 1.50 ม. สามารถเพิ่มปริมาณน้ำเก็บกักจากเดิม 314 ล้าน ลบ.ม. เป็น 374 ล้าน ลบ.ม. (เพิ่มขึ้นอีก 60 ล้าน ลบ.ม.) งบประมาณ 50 ล้านบาท ดังแสดงในรูปที่ 4.2-6 สำหรับการเพิ่มความจุของเขื่อนลำพระเพลิงจาก 105 ล้าน ลบ.ม. เป็น 155 ล้าน ลบ.ม. อยู่ระหว่างการดำเนินการออกแบบ งบประมาณ 470 ล้านบาท ดังแสดงในรูปที่ 4.3-7 การปรับปรุงเพิ่มระดับเก็บกักอ่างเก็บน้ำลำเชียงไกรตอนบน อ.ด้านขุนทด เพิ่มปริมาณเก็บกักจากเดิม 4.5 ล้าน ลบ.ม. เป็น 9.5 ล้าน ลบ.ม. งบประมาณ 135 ล้านบาทดังแสดงในรูปที่ 4.3-8

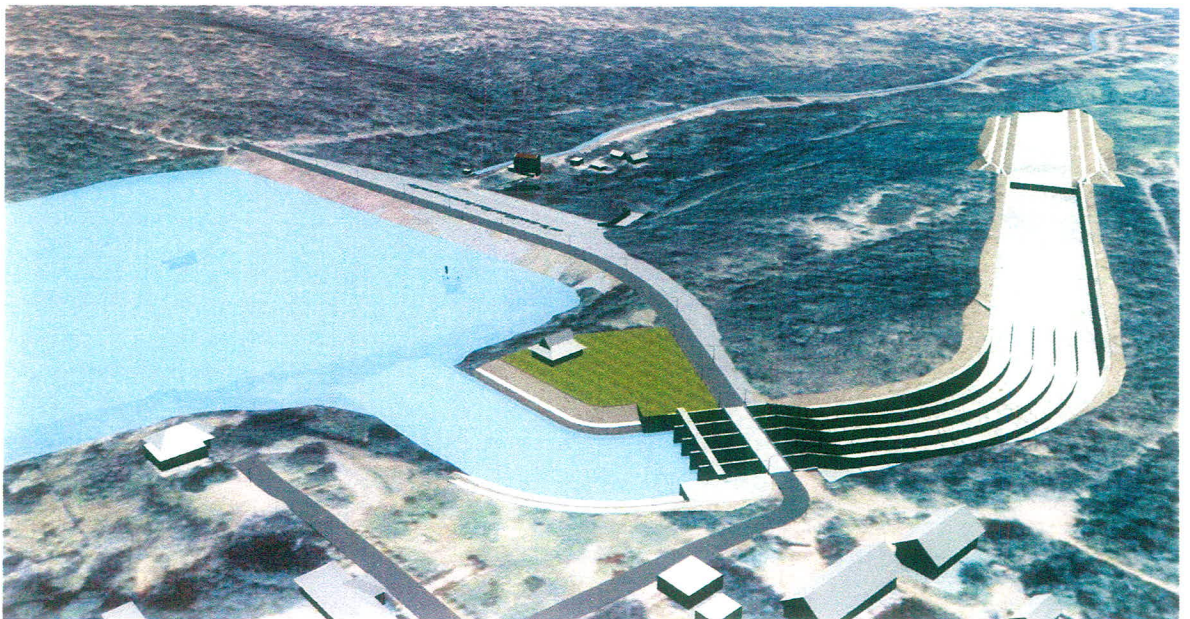
รูปที่ 4.3-7 การปรับปรุงเพิ่มความจุเขื่อนลำพระเพลิง

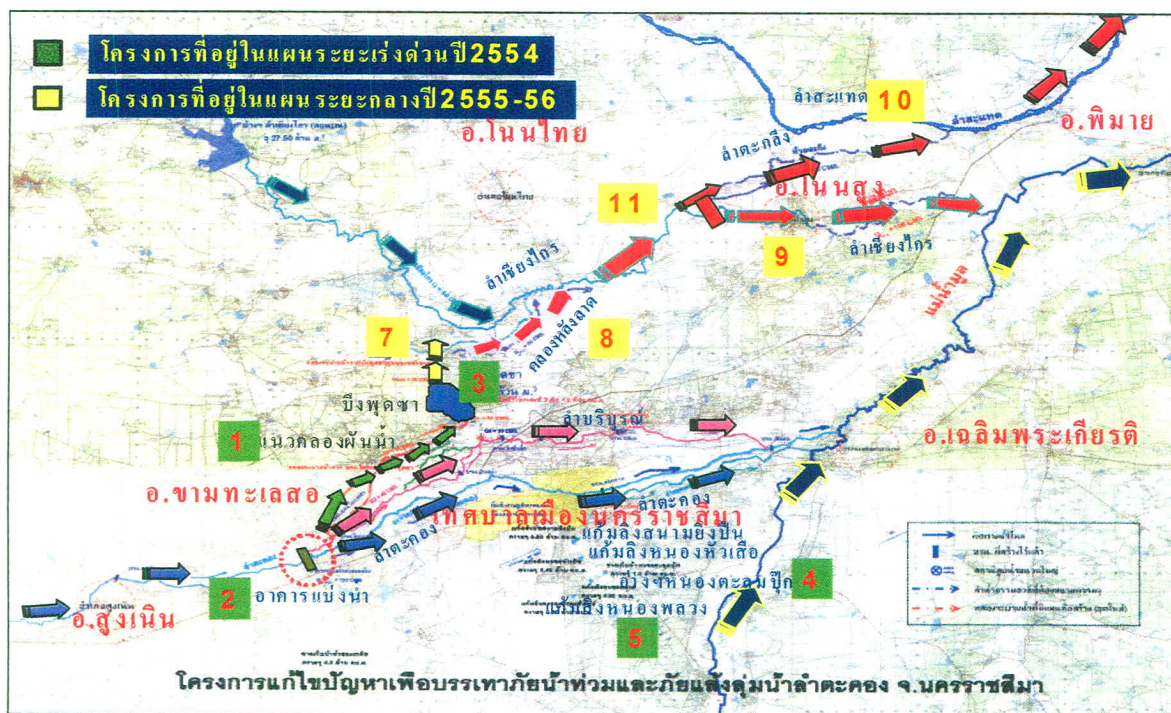
รูปที่ 4.3-11 โครงการก่อสร้างระบบผันน้ำออกนอกพื้นที่เศรษฐกิจเมืองนครราชสีมา ระยะเร่งด่วน และระยะกลาง

(4) การก่อสร้างระบบผันน้ำออกนอกพื้นที่เศรษฐกิจเมืองนครราชสีมา ในระยะที่ 1 โดยขุดคลองผันน้ำจากลำตะคองไปบึงพุดซา-ลำเชียงไกรและใช้ปตร.ละมหม้อเป็นอาคารควบคุม ดังแสดงใน รูปที่ 4.3-11

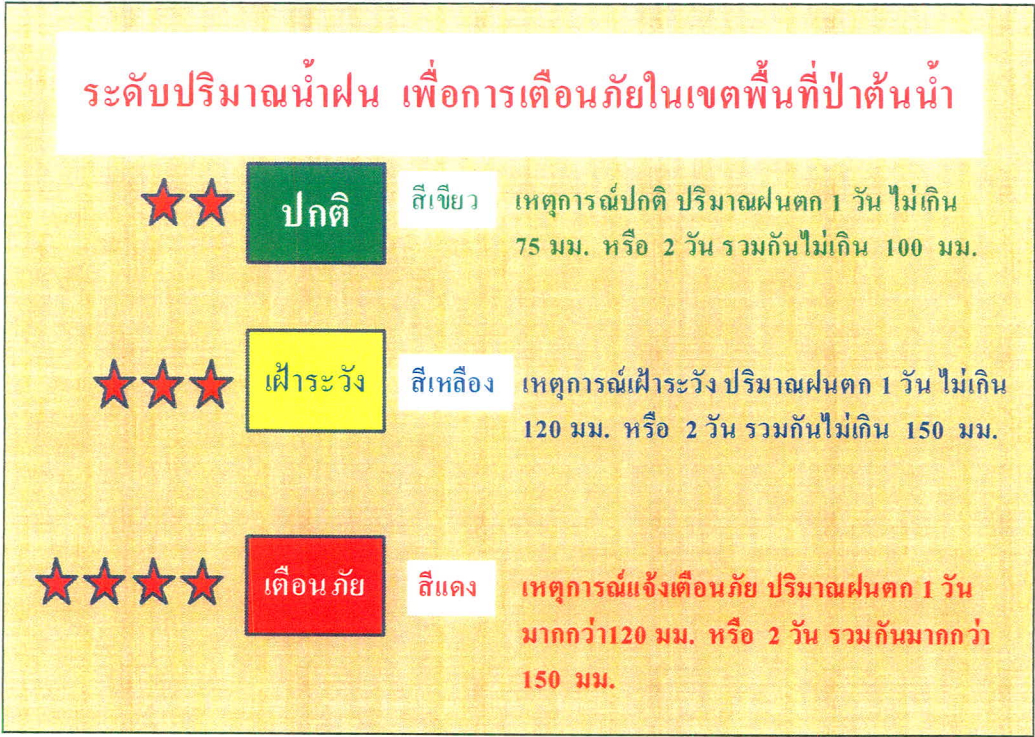
ที่มา : สำนักบริหารพื้นที่อนุรักษ์ที่ 7 (นครราชสีมา)  
 รูปที่ 4.3-13 ระดับปริมาณน้ำฝนเพื่อการเตือนภัยในเขตพื้นที่ป่าต้นน้ำ กลุ่มน้ำลำตะคอง

โดยติดตั้งสถานีวัดน้ำฝนในเขตอุทยานแห่งชาติเขาใหญ่ ดังแสดงในรูปที่ 4.3-12 โดยมีระดับปริมาณน้ำฝน เพื่อการเตือนภัย ดังแสดงในรูปที่ 4.3-13 สำหรับแนวทางในการเตือนภัยสามารถแยกได้เป็น 2 กรณี คือ กรณีปกติ และกรณีไม่ปกติ ซึ่งสามารถ แสดงแผนผังการเตือนภัยได้ ดังรูปที่ 4.3-14 และ 4.3-15 ตามลำดับ

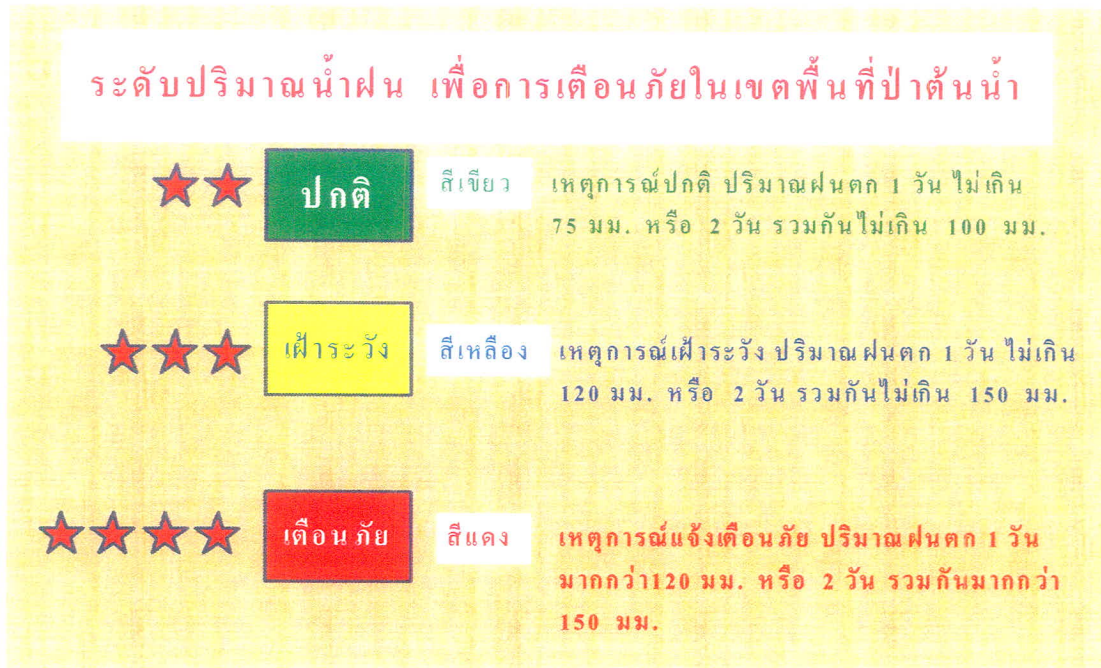
รูปที่ 4.3-18 ระดับปริมาณน้ำฝนเพื่อการเตือนภัยในเขตพื้นที่ป่าต้นน้ำ กลุ่มน้ำลำพระเพลิง

ติดตั้งสถานีตรวจวัดปริมาณน้ำฝนในเขตอุทยานแห่งชาติทับลานดังแสดงในรูปที่ 4.3-17 โดยมีระดับปริมาณฝนเพื่อการเตือนภัยดังแสดงในรูปที่ 4.3-18
