## 8. ภาคผนวก

### Light microscopic pictures of titanium surface

การศึกษาการสึกกร่อน ภายใต้สภาวะใกล้เคียงกับร่างกายมนุษย์ ภายหลังจากการปรับปรุงคุณภาพผิว

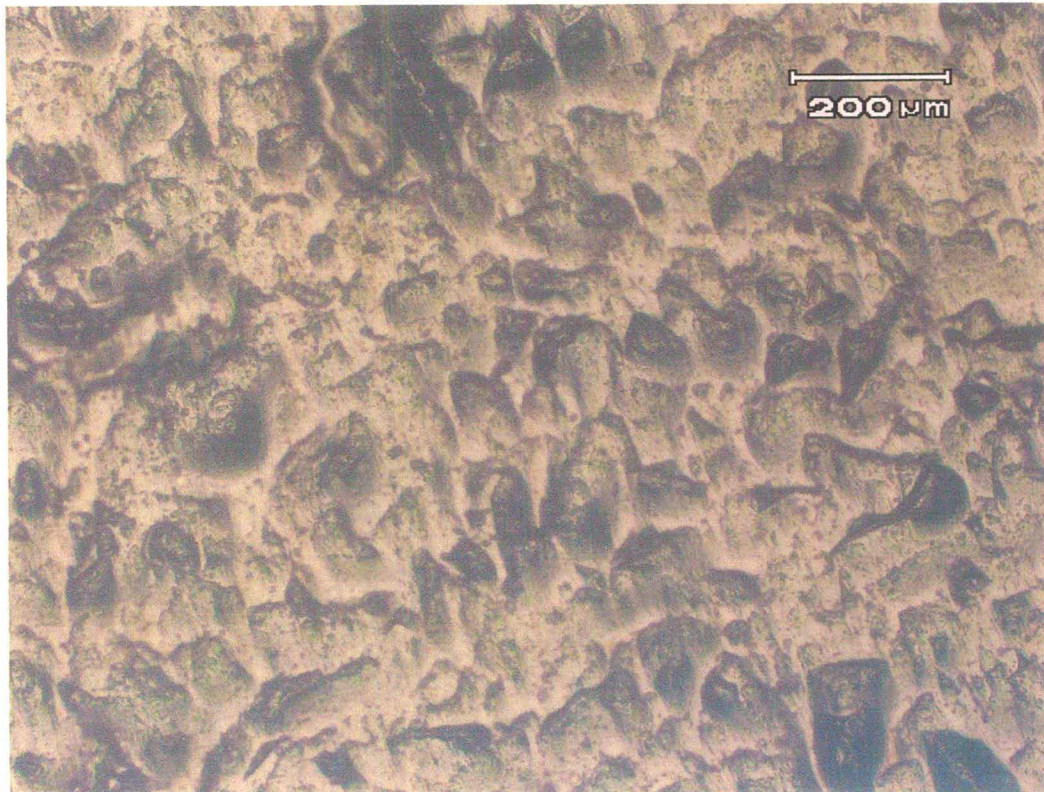
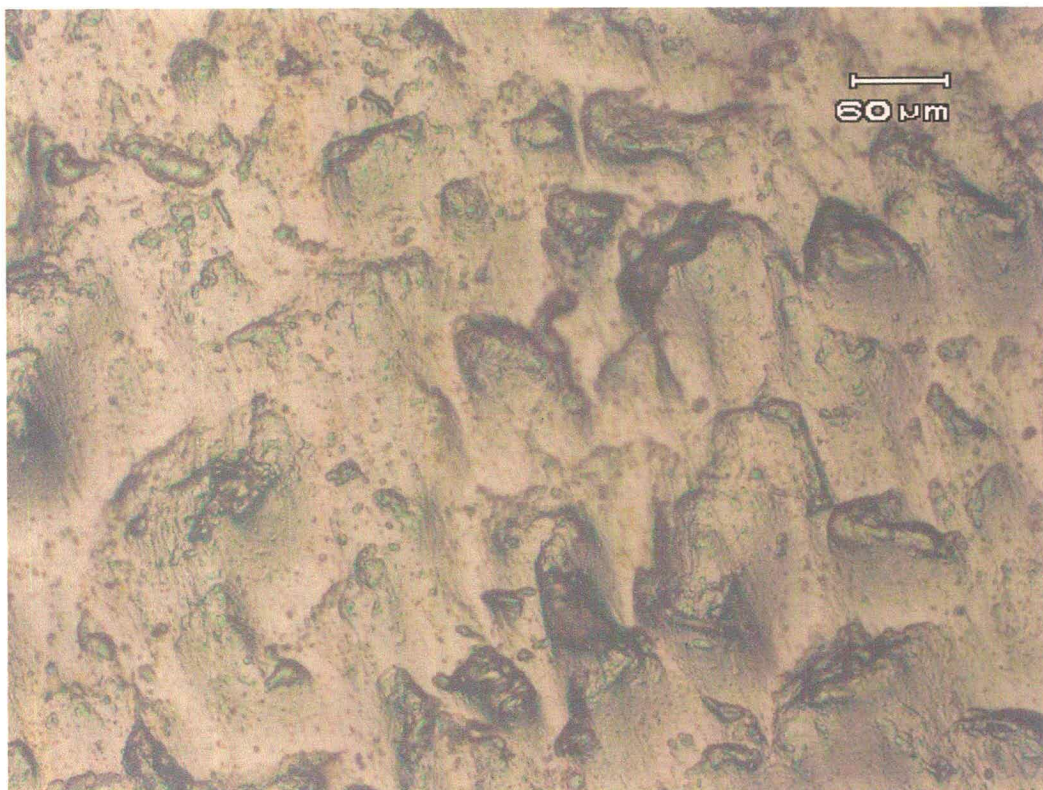
ภาพแสดงลักษณะผิวการยิงเม็ดเหล็กและเคลือบผิวด้วย TiN ก่อนการทดสอบ Fretting Wear

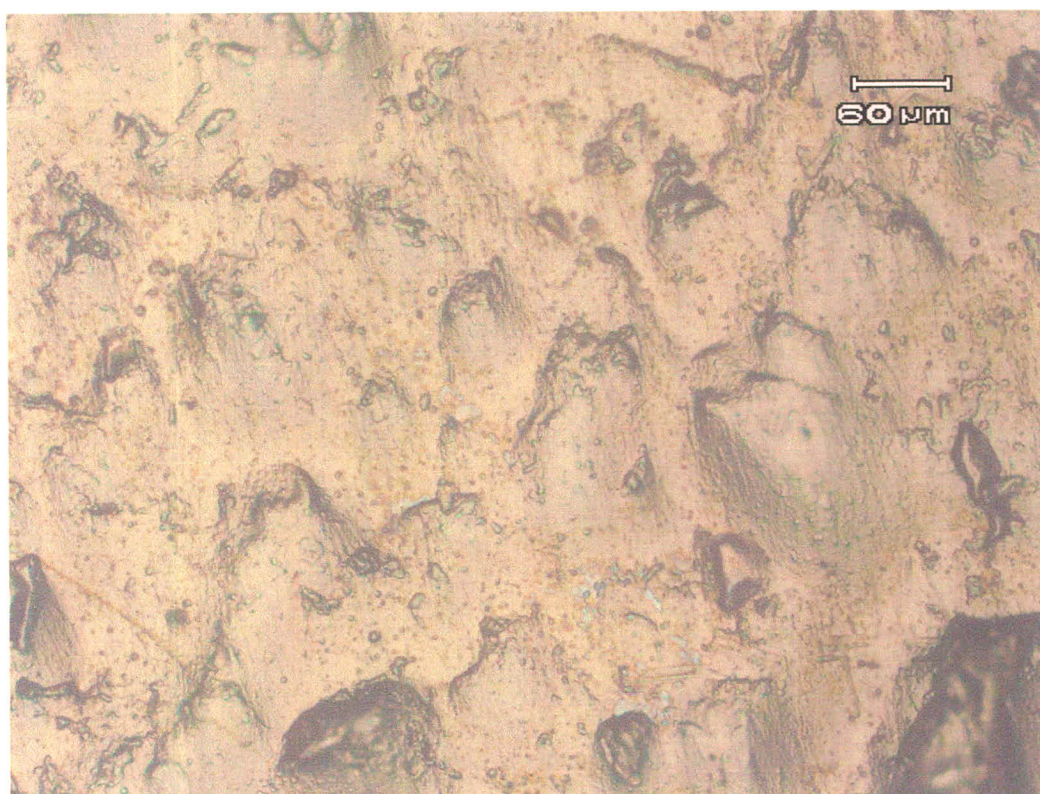
ภาพแสดงลักษณะผิวการยิงเม็ดเหล็กและเคลือบผิวด้วย TiN ผ่านการทดสอบ Fretting Wear 100,000 รอบ ภายใต้สภาวะการทดสอบแบบแห้ง

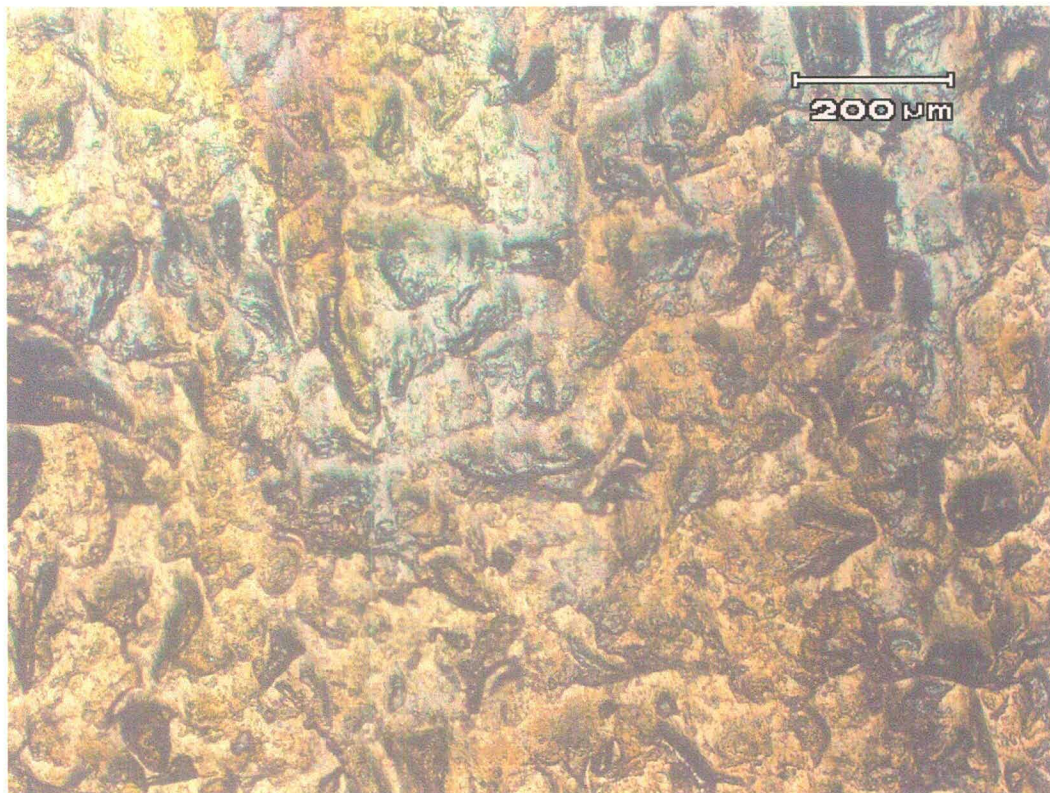
ภาพแสดงลักษณะผิวการยิงเม็ดเหล็กและเคลือบผิวด้วย TiN ผ่านการทดสอบ Fretting Wear 100,000 รอบ ภายใต้สภาวะการทดสอบแบบเปียก

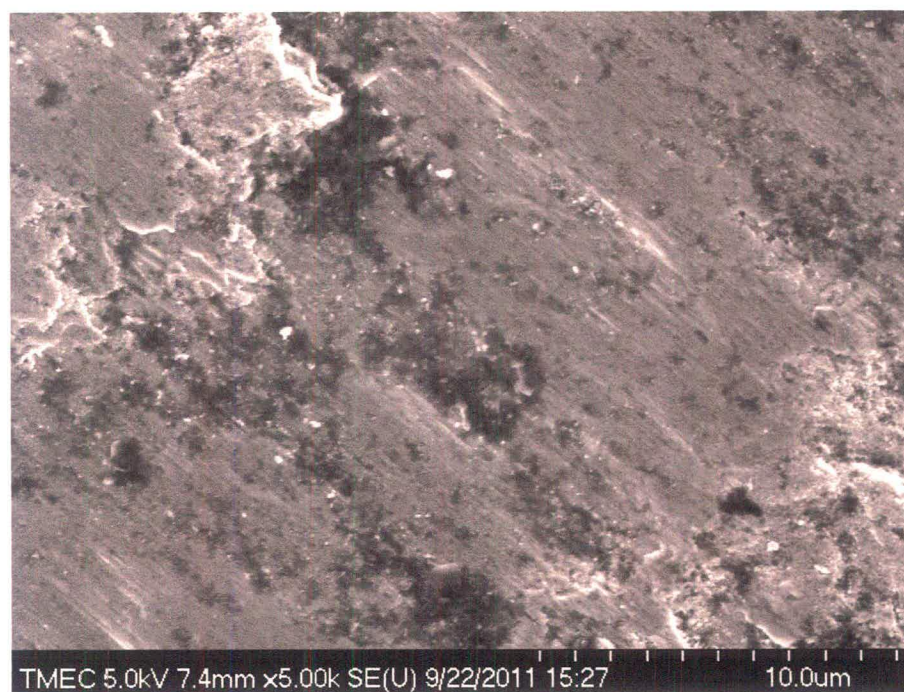
ภาพแสดงลักษณะผิวการยิงอลูมินาและเคลือบผิวด้วย TiN ผ่านการทดสอบ Fretting Wear 1,000,000 รอบ ภายใต้สภาวะการทดสอบแบบแห้ง

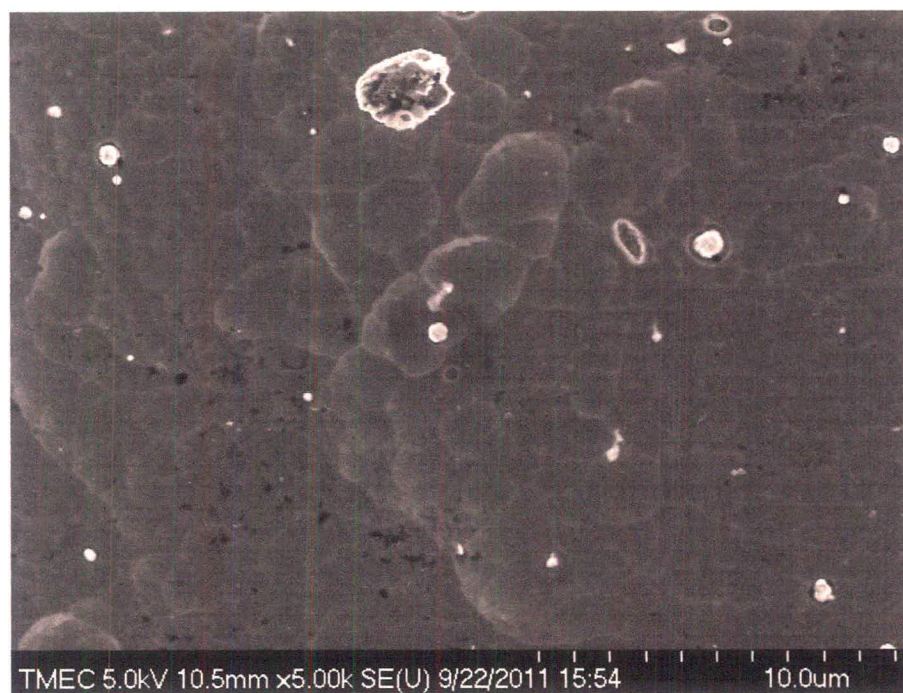
ภาพแสดงลักษณะผิวการยิงเม็ดเหล็กและเคลือบผิวด้วย TiN ผ่านการทดสอบ Fretting Wear 100,000 รอบ ภายใต้สภาวะการทดสอบแบบแห้ง

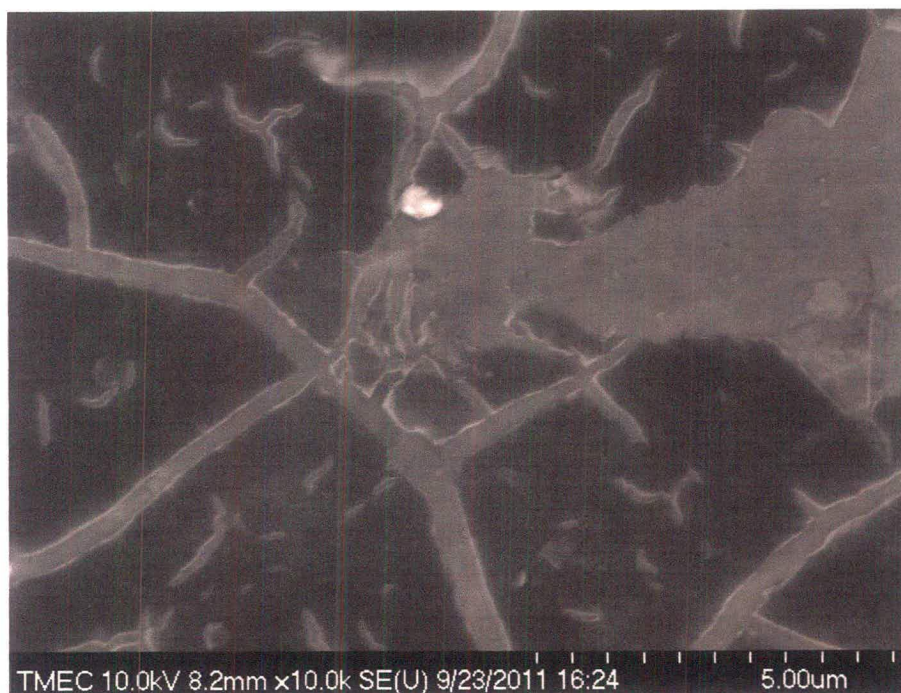
ภาพแสดงลักษณะผิวการยิงอลูมินาและเคลือบผิวด้วย TiN ผ่านการทดสอบ Fretting Wear 100,000 รอบ ภายใต้สภาวะการทดสอบแบบเปียก

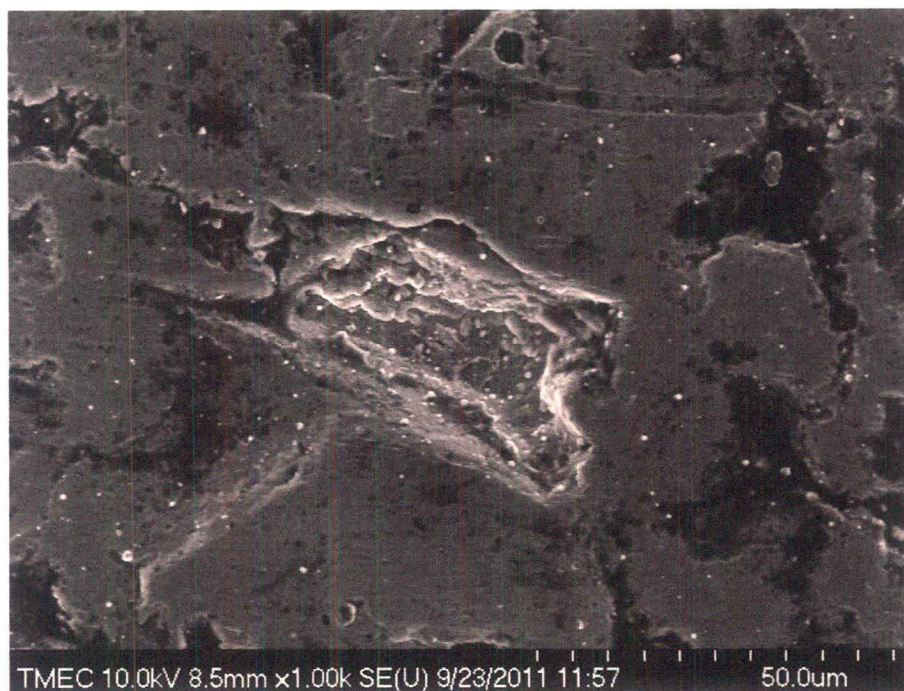
ภาพแสดงลักษณะผิวการยิงเม็ดเหล็กและเคลือบผิวด้วย TiN ผ่านการทดสอบ Fretting Wear 100,000 รอบ ภายใต้สภาวะการทดสอบแบบเปียก
