1. วัตถุประสงค์

2. บทนำ

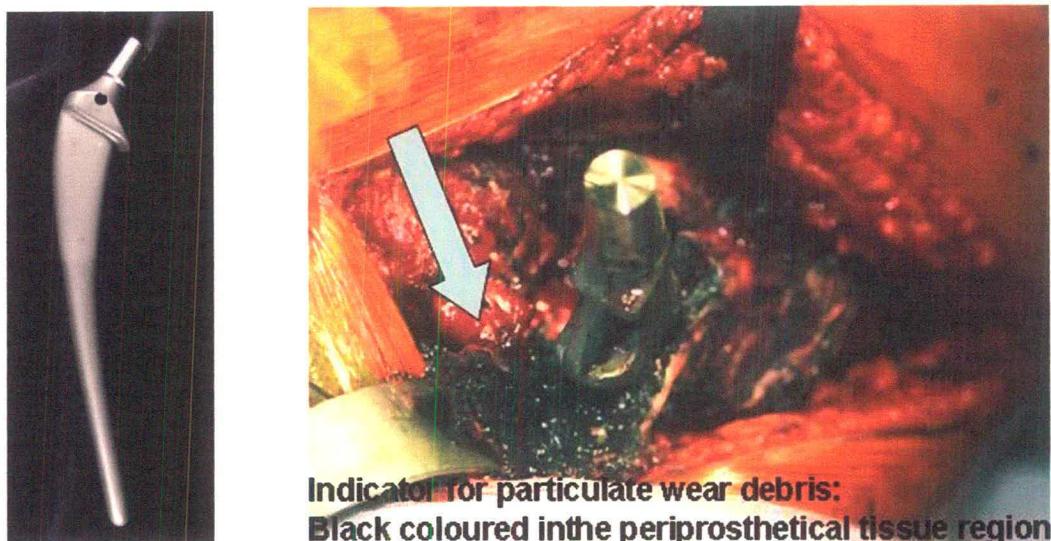
รูปที่ 1 ซ้าย) ภาพแสดงสะโพกเทียมก่อนใส่ให้คนไข้ ขวา) ภาพแสดง Particulate wear debris สีดำขณะผ่าตัดดำเนิน สะโพกเทียมออกจากคนไข้ กรณีการเกิด Aseptic loosening

การเกิดอนุภาคขนาดเล็กของโลหะ (Metal abrasive wear particles) จากการสึกกร่อน ของพื้นผิว (Fretting fatigue) ของเข้าหรือสะโพกเทียม อันมีสาเหตุมาจากการเคลื่อนที่แบบ สัมพัทธ์บนพื้นผิวคู่สัมผัสที่ทำให้เกิดกระบวนการเสื่อมลายของกระดูกของคนไข้ (Osteolysis) และทำให้เกิดภาวะหลุมคลอน (Aseptic loosening) ในที่สุด (รูปที่ 1)

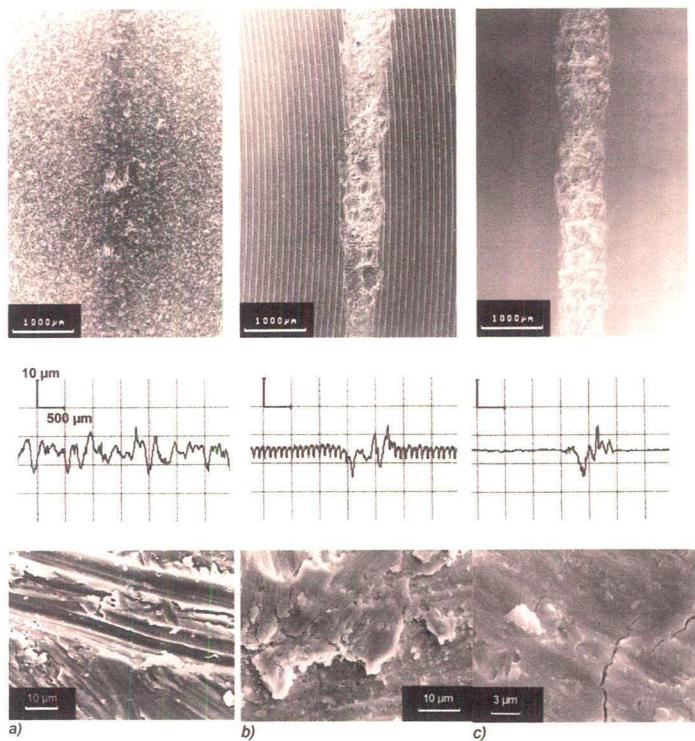
รูปที่ 2 ภาพแสดงการสึกกร่อนของผิวโลหะไททานเนียมผสมจากการปรับปรุงผิวด้วยวิธี a) ยิงด้วยเม็ดเหล็ก (Shot peening), b) ใช้วิธีการ Machining, c) Electro polishing [2]

Ababneh ได้ทำการทดสอบเปรียบเทียบการสึกกร่อนของผิวด้วยวิธีการ Pin on disk โดยทำการเปรียบเทียบในเชิงปริมาณ ของผิวโลหะไททานเนียมที่ทำการปรับปรุงผิวด้วยวิธี Shot peening, Machining และ Electropolishing (รูปที่ 2) ผลการทดลองที่ได้จากการทดลองนี้ จะเห็นได้ว่า การปรับปรุงผิวโลหะไททานเนียมด้วยวิธี Shot peening จะทำให้เกิดความสึกกร่อนของผิวโลหะได้น้อยที่สุด อย่างไรก็ตาม มีความจำเป็นที่จะต้องตรวจสอบและเปรียบเทียบการสึกกร่อนในเชิงปริมาณด้วย นอกจากนี้ วิธีการที่ใช้ปรับปรุงความหยาบผิวสำหรับชิ้นงานโลหะ ไททานเนียมผสม คือ การขัดผิวอย่างละเอียดด้วยกระบวนการทางไฟฟ้าเคมี (Electropolishing) ซึ่งจะได้ความเรียบผิวสูง แต่ข้อเสียคือ จะไม่มีความเด่นตกต้างแบบกด ภายใต้ผิวชั้นงาน (Compressive residual stress layer) เมื่อดำเนินการทดสอบชิ้นงาน เป็นระยะเวลานาน จะพบว่าที่ผิวของชิ้นงาน เกิดความเสียหายแบบ Surface disruption โดยมีรอยแตก (Cracks) ตั้งฉากกับแนวของการสึกกร่อน (รูปที่ 2 c) ส่งผลให้เกิด Metal wear particle สูงมากเมื่อเทียบกับชิ้นงานที่มีความเรียบผิวต่ำ แต่มีชั้นของ Compressive residual stress layer ที่เกิดจากการทำ Shot peening ด้วยเม็ดเหล็ก (รูปที่ 2 a) [2]

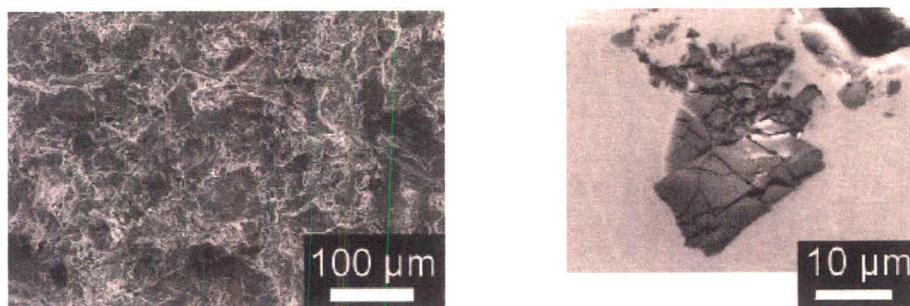
รูปที่ 3 (ข้ายมือ) รูปจากการถ่ายด้วยกล้อง SEM บนผิวของการปรับปรุงผิวโลหะไทยเนียมด้วยวิธีการยิงเม็ดอลูมินา (ข้ามมือ) ภาพตัดขวางแสดงเศษของเม็ดอลูมินาที่ฝังตัวอยู่ในโลหะไทยเนียม [3]

1. ในกรณีของการพบเศษอลูมินาตอกค้างอยู่บนผิวของชิ้นงานไทยเนียมผสมนั้น (รูปที่ 3) เศษอลูมินาที่ตอกค้างนั้นมีความแข็งสูงกว่าโลหะไทยเนียมมาก จะส่งผลให้เกิดการขัดสีระหว่างผิวเพิ่มมากขึ้น และเกิดปริมาณของ Abrasive wear particle หากตามมา เมื่อนำไปใช้งานจริง [3]

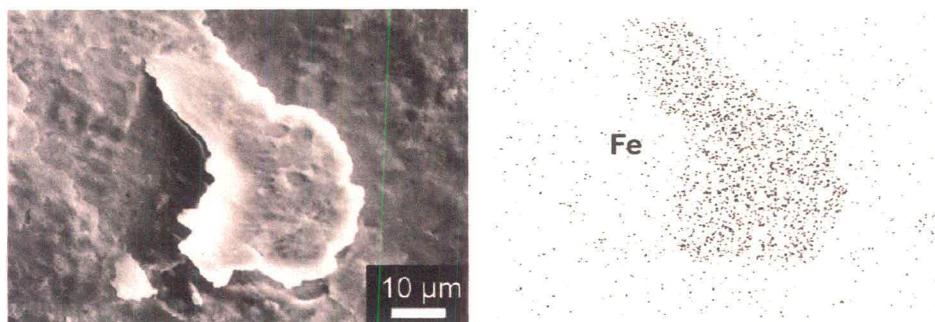
รูปที่ 4 ข้ายมือ) ภาพ SEM แสดงเศษเม็ดเหล็ก SEM บนผิวโลหะไทยเนียม ข้ามมือ) ผลการวิเคราะห์ด้วย Energy Dispersive X-ray analysis (EDX) [1]

2. ในกรณีของการพบเศษเหล็กตอกค้าง (รูปที่ 4) เศษเหล็กดังกล่าวเป็นสารที่จะเป็นตัวทำให้เกิดกระบวนการผุกร่อนได้เร็วขึ้น (Corrosion process) และเป็นอันตรายอย่างมากต่อร่างกายมนุษย์ ทำให้กระบวนการปรับปรุงคุณภาพผิวของโลหะไทยเนียมด้วยการยิงเม็ดเหล็กนั้นไม่ควรที่จะนำมาใช้ในภาคการผลิตจริง ๆ เพราะการควบคุมไม่ได้เกิดการปนเปื้อนของผิวโลหะไทยเนียมจากเหล็กนั้นทำได้ลำบาก [1]

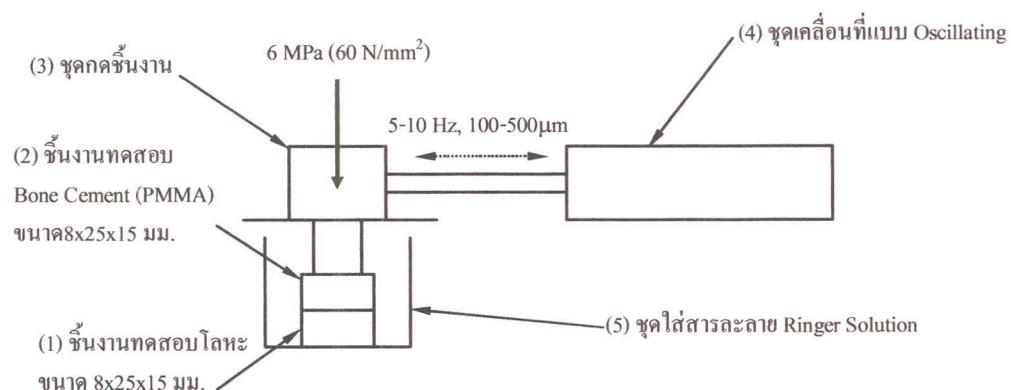
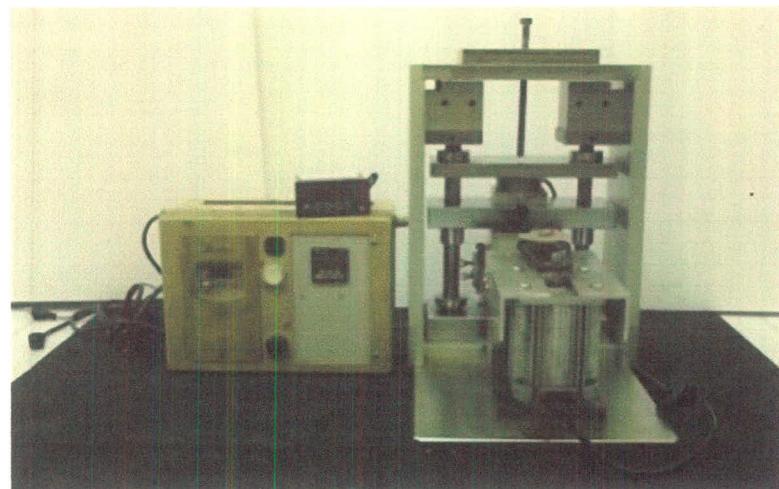
รูปที่ 5 หลักการซุดทดสอบการสึกกร่อนของวัสดุทางการแพทย์ (Wear testing devices)

แบบจำลองที่สร้างขึ้นนี้ เป็นเครื่องมือที่ใช้เป็นตัวชี้วัดว่า พื้นผิวที่ปรับปรุงแล้วด้วย วิธีการใด จะส่งผลให้เกิดความสามารถในการต้านทานการสึกกร่อนได้ดี (ดูรูปที่ 5)

โดยการออกแบบนั้นอาศัยแรงขับจากมอเตอร์ที่ต่อสายพานส่งผ่านไปยังลูกเบี้ยว ส่งผลให้ชุดจับชิ้นงานเกิดการเคลื่อนที่ในแนวราบเด่นตรง และบังคับการเคลื่อนที่ไปกลับโดยใช้สปริง นำหน้าที่กดชิ้นงานเกิดจากสกรูโดยมี Load cell แสดงค่าแรงกด และชุด Controller ทำหน้าที่กำหนดความคงความถี่และจำนวนรอบในการเคลื่อนที่ของพื้นผิวซึ่งมีการติดต่อกันกับชิ้นงาน ไฟเทเนียม รูปที่ 6 โดยทำการทำงานของเครื่องทดสอบเคลื่อนที่ เกิดการเสียดสีที่ผิวชิ้นงานของไฟเทเนียม และซีเมนต์กระดูก และมีแรงกดที่ได้จากการคำนวณ ซึ่งมี contact pressure 6 MPa โดยมี Load cell ควบคุมแรงในการกดชิ้นงาน ดังรูปที่ 5

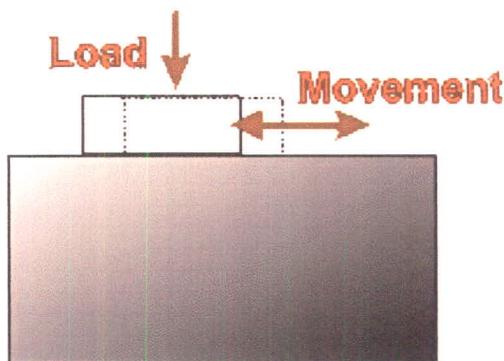
รูปที่ 6 แสดงการเคลื่อนที่ของชิ้นงานและแรงกด

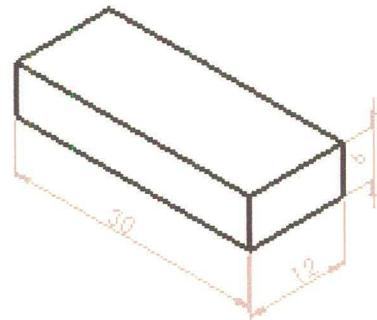
รูปที่ 7 รูปร่างและขนาดของชิ้นงานไททาเนียม

4.2.2 ขนาดของชิ้นงานไททาเนียมที่ทำการทดสอบ นำชิ้นงานไททาเนียมมาตัดด้วยวิธีการ Milling ให้มีขนาดตามรูปที่ 7

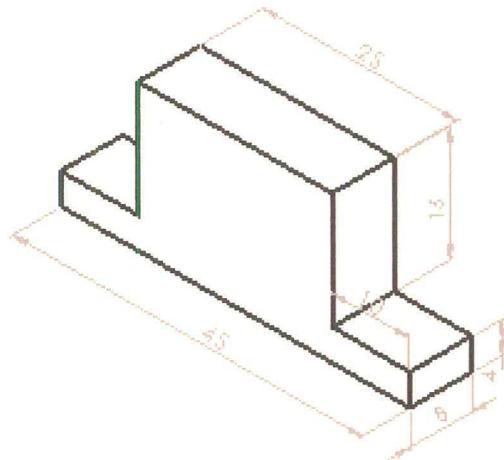
รูปที่ 8 รูปร่างและขนาดของชิ้นงานซีเมนต์

4.2.3 ขนาดของชิ้นงานซีเมนต์กระดูก นำผงซีเมนต์กระดูกมาผสมกับน้ำยาโนโนเมอร์ แล้วนำไปเทเข้าในรูปใน แม่พิมพ์ให้มีขนาดและรูปร่างตามรูปที่ 8

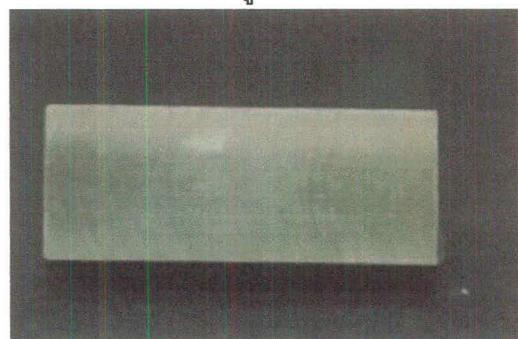
รูปที่ 9 ชิ้นงานไทเทเนียมที่ผ่านการ Milling

ชิ้นงานไททาเนียมที่ผ่านการดัดและ Milling ใช้เป็นชิ้นงานเปรียบเทียบ ซึ่งไม่ต้องนำชิ้นงานไปปรับปรุงผิวอีก ลักษณะผิวตามรูปที่ 9

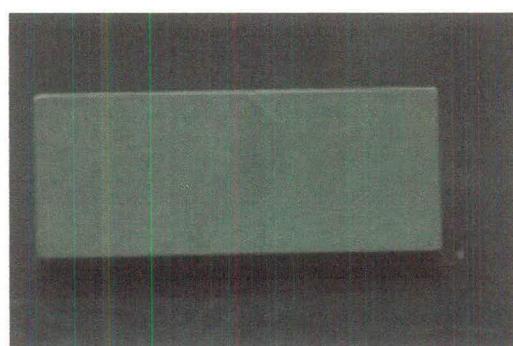
รูปที่ 10 ชิ้นงานไทเทเนียมที่ผ่านการยิงทราย

นำชิ้นงานไทเทเนียมมายิงทรายด้วยทรายอลูมิเนียมออกไซด์ ความละเอียด A 60 โดยผงอลูมินามีส่วนผสมทางเคมีตามตารางที่ 6 และสมบัติทางกลตามตารางที่ 7 ด้วยเครื่องยิงทรายด้วยความดัน 6 bar ได้ลักษณะผิวชิ้นงานตามรูปที่ 10

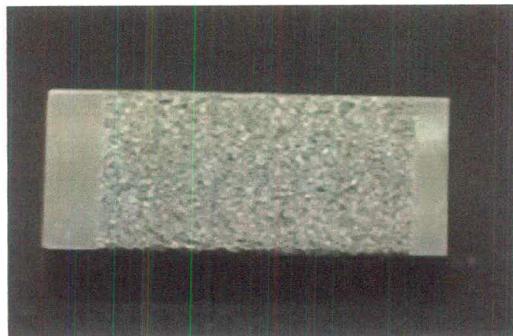
รูปที่ 11 ชิ้นงานไทเกเนียมที่ผ่านการ Shot Peening

ชิ้นงานไททาเนียม ที่ผ่านกระบวนการ Shot peening ด้วยการยิงในเครื่องยิงแบบ rotary wheel ซึ่งใช้พาราเมเตอร์เดียวกับการผลิตสปริงและแหนบในอุตสาหกรรมผลิตชิ้นส่วนรถยนต์ ของบริษัทที่ให้ความอนุเคราะห์ในการเตรียมผิว ตามรูปที่ 11

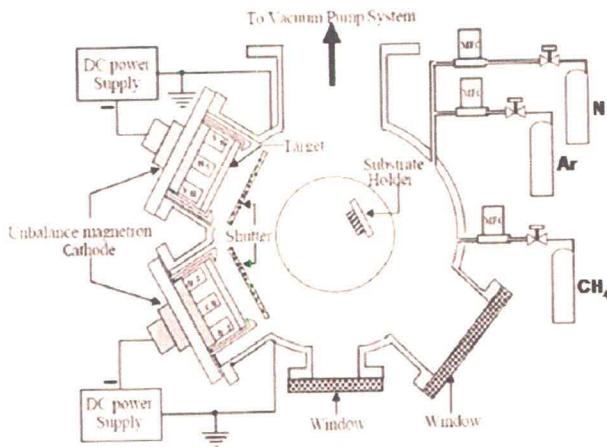
รูปที่ 12 ระบบการเคลือบผิวแบบ DC unbalance magnetron sputtering

การเคลือบผิวชิ้นงานทดสอบด้วยวิธีการเคลือบผิวด้วยไออกายภาพแบบ DC unbalance magnetron Sputtering วัสดุฟิล์มบางที่ใช้เคลือบคือไทเกเนียมอโลมิเนียมมานาเดียมคาร์บอนไนโตรด์ ($TiAlVC_xN_y$) ก่อนทำการเคลือบผิwtต้องล้างชิ้นงานด้วย Trichloroethylene และ Acetone ด้วยเครื่องอุตสาหกรรม ตามลำดับอย่างละ 10 นาที หลังจากนั้นนำชิ้นงานใส่เข้าไปในถังเคลือบผิวสูญญากาศ ดังรูปที่ 12 เปิด rotary pump จนความดันใน chamber มีค่าความดัน เท่ากับ 8.0×10^{-2} mbar จากนั้นเปิด Diffusion pump ทำงานควบคู่กันไปจนความดัน เท่ากับ 2×10^{-4} mbar ชิ้นงานได้รับความร้อนจากแท่งขดลวดความร้อนจนมีอุณหภูมิภายในถัง 150 °C หลังจากนั้น จึงทำการ pre sputtering target ในบรรยายกาศของกําชาร์กอนเป็นเวลา 3 นาที ก่อนที่จะทำการเคลือบผิว จากนั้นจึงปล่อยกําชาร์กและในโตรเจนเข้าถังเคลือบตามสภาวะในการเคลือบผิวดังแสดงในตารางที่ 8 สภาวะในการเคลือบผิว

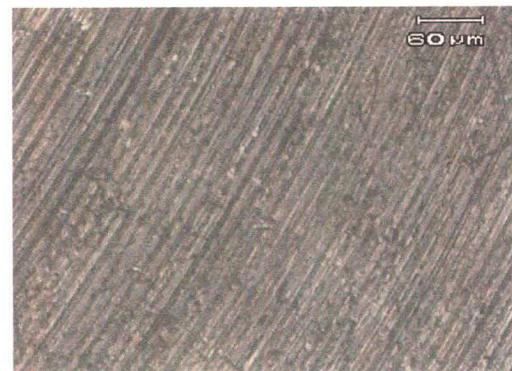
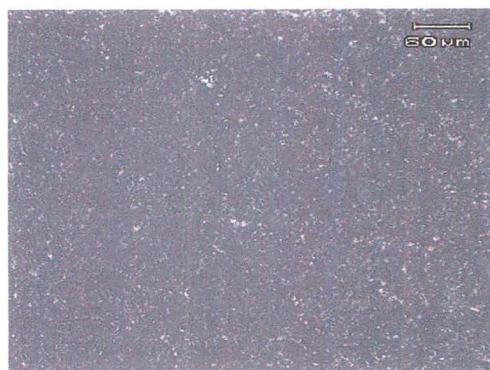
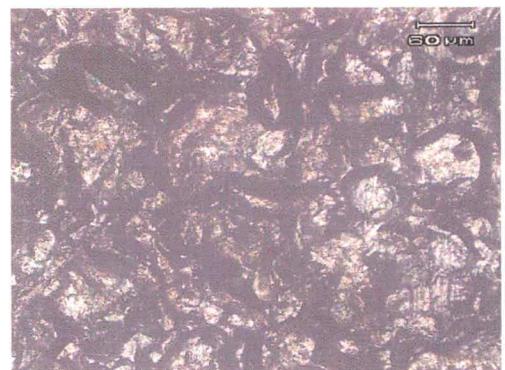
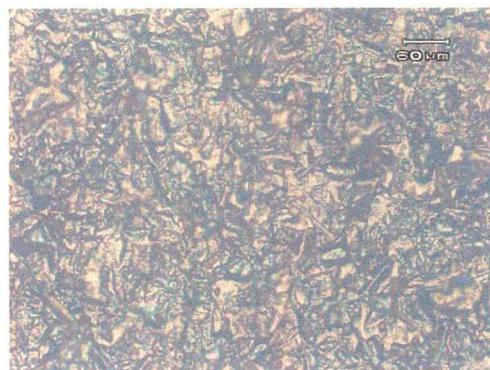
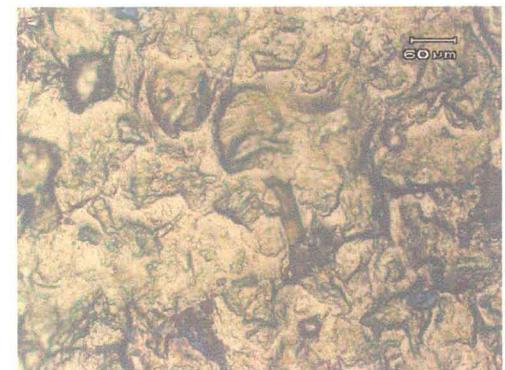
a) ผิวชิ้นงานจากการทำ Milling

b) ผิวชิ้นงาน จากการยิงทราย Sand blasting

c) ผิวชิ้นงาน จากการยิงเม็ดเหล็ก Shot Peening

d) ผิวชิ้นงานจากการยิงทรายและเคลือบกากบาท e) ผิวชิ้นงานจากการยิงเม็ดเหล็กและเคลือบไออกาวยบาท

รูปที่ 13 สัณฐานของผิวชิ้นงานก่อนการทดสอบ Wear Test

จากการตรวจสอบสัณฐานของผิวชิ้นงานไทยเนี่ยม โดยใช้กล้องจุลทรรศน์แบบ Optical Light กำลังขยาย 500 เท่า ลักษณะของผิวชิ้นงานที่ได้จากการทำผิวด้วยวิธีการ Milling มีลักษณะเป็นร่อง (Groove) เป็นรอยยาว ตลอดทั่วทั้งผิวของชิ้นงาน (รูปที่ 13 a) และชิ้นงานที่ผ่านการยิงทราย (Sand blasting) ลักษณะของสัณฐานผิวจะมีความร่วนเรียบมากกว่าชิ้นงานที่ผ่านการทำ Milling (รูปที่ 13 b) ส่วนชิ้นงานที่ผ่านการยิงเม็ดเหล็ก (Shot peen) สัณฐานผิวจะมีลักษณะที่เป็น Peak and Valley ซึ่งจะมีส่วนที่สูงและส่วนที่ลึกของผิวอย่างเห็นได้ชัด (รูปที่ 13 c) และลักษณะสัณฐานของชิ้นงานที่ผ่านการยิงทรายและเคลือบผิวด้วยวิธีการเคลือบไออกยาภาพพบว่า ลักษณะของสัณฐานเปลี่ยนแปลงอย่างมาก จากลักษณะของสัณฐานที่มีความร่วนเรียบเปลี่ยนแปลงเป็นสัณฐานที่มีลักษณะเป็น Peak and Valley อย่างเห็นได้ชัด (รูปที่ 13 d) ในขณะที่สัณฐานของชิ้นงานที่ผ่านการยิงเม็ดเหล็กและเคลือบด้วยไออกยาภาพ (Shot peening + PVD Coating) ลักษณะสัณฐานของผิวไม่ได้มีการเปลี่ยนแปลงอย่างมีนัยสำคัญ (รูปที่ 13 e)

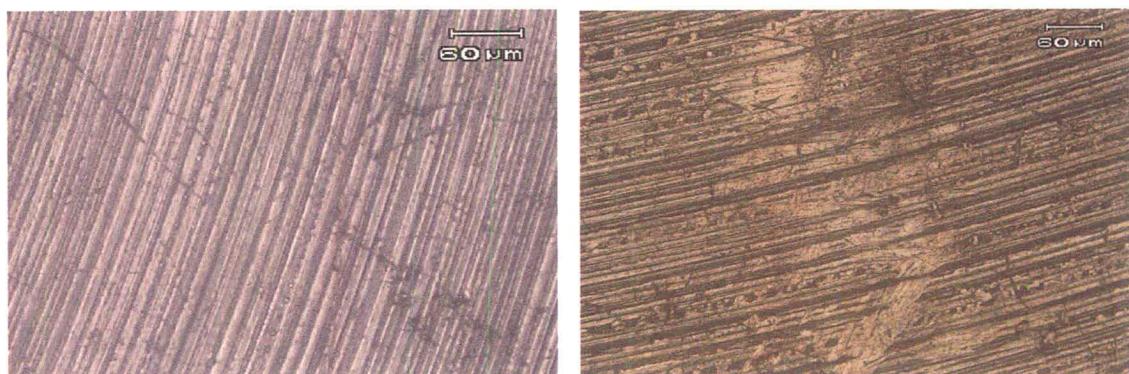
a) ผิวชิ้นงานที่ผ่านการทำทดสอบ 100,000 รอบ b) ผิวชิ้นงานที่ผ่านการทำทดสอบ 1,000,000 รอบ

รูปที่ 14 ลักษณะผิวชิ้นงาน Milling ที่ผ่านการทำทดสอบ Wear test ที่จำนวนรอบ a) 100,000 รอบ และ b) จำนวนรอบ 1,000,000 รอบ

ลักษณะการเสียหายของผิวชิ้นงานที่ผ่านการทำ Milling เมื่อทดสอบความสามารถในการด้านทานการสึกหรอ ในเครื่องทดสอบ Wear Testing Device พบว่าที่จำนวนรอบในการทดสอบ 100,000 รอบ พบรอยแตกที่ผิวเป็นแนวยาวหลายแนว (รูปที่ 14 a) และเมื่อเพิ่มจำนวนรอบในการทดสอบเป็น 1,000,000 รอบ รอยแตกยังคงมีอยู่และบางบริเวณจะมีการสึกหรอที่เกิดจากการเสียดสีระหว่างผิวชิ้นงานและชีเมนต์กระดูก (รูปที่ 14 b)

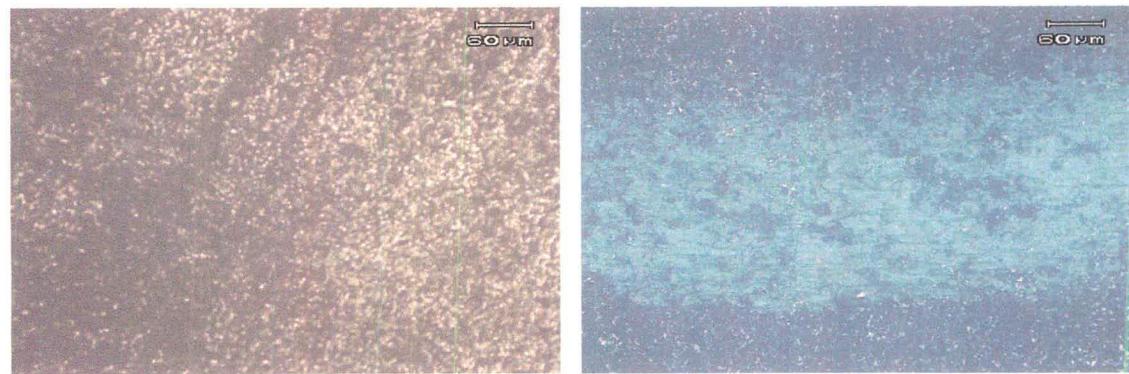
a) ผิวชิ้นงานที่ผ่านการทำทดสอบ 100,000 รอบ b) ผิวชิ้นงานที่ผ่านการทำทดสอบ 1,000,000 รอบ

รูปที่ 15 ลักษณะผิวชิ้นงานของ Sand blasting ที่ผ่านการทำทดสอบ Wear test ที่จำนวนรอบ

ลักษณะการเสียหายของผิวชิ้นงานที่ผ่านการยิงทราย (Sand Blasting) เมื่อทดสอบความสามารถในการด้านทานการสึกหรอ ในเครื่องทดสอบ Wear Testing Device พบว่าที่จำนวนรอบในการทดสอบ 100,000 รอบ พบริเวณที่เกิดการสึกหรอที่เกิดจากการเสียดสีระหว่างผิวชิ้นงานและชีเมนต์กระดูกกระจายตัวลักษณะเป็นจุดเล็กๆ อยู่ประมาณ (รูปที่ 15 a) และเมื่อเพิ่มจำนวนรอบในการทดสอบเป็น 1,000,000 รอบ บริเวณที่เกิดการสึกหรอจะขยายตัวเป็นบริเวณกว้างขึ้น อย่างเห็นได้ชัด (รูปที่ 15 b))

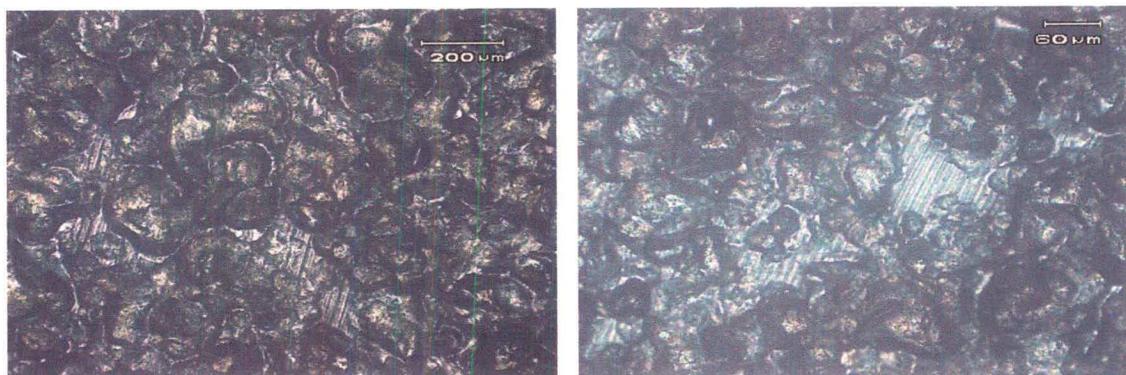
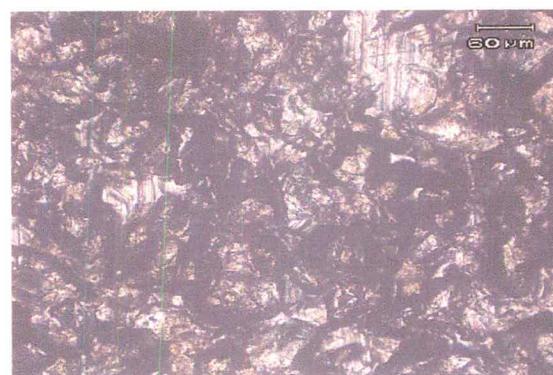
a) ผิวชิ้นงานที่ผ่านการทดสอบ 100,000 รอบ b) ผิวชิ้นงานที่ผ่านการทดสอบ 500,000 รอบ

c) ผิวชิ้นงานที่ผ่านการทดสอบ 1,000,000 รอบ

รูปที่ 16 ลักษณะผิวชิ้นงานของ Shot Peening ที่ผ่านการทดสอบ Wear test ที่จำนวนรอบ

ไม่พบลักษณะการเสียหายของผิวชิ้นงานที่ผ่านการยิงเม็ดเหล็ก (Shot Peening) เมื่อทดสอบความสามารถในการต้านทานการสึกหรอ ในเครื่องทดสอบ Wear Testing Device ที่จำนวนรอบในการทดสอบ 100,000 รอบ 500,000 รอบ และ 1,000,000 รอบ (รูปที่ 16 a), b) และ c)) อย่างไรก็ตาม ต้องพิจารณาจากภาพที่ถ่ายจากกล้องจุลทรรศน์อิเล็กตรอนแบบส่องกราด เพื่อยืนยันผลในระดับจุลภาคต่อไป

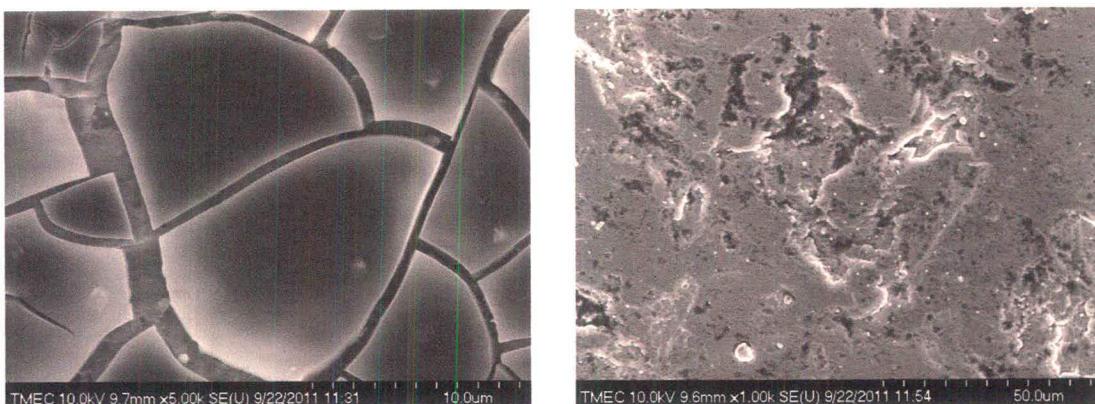
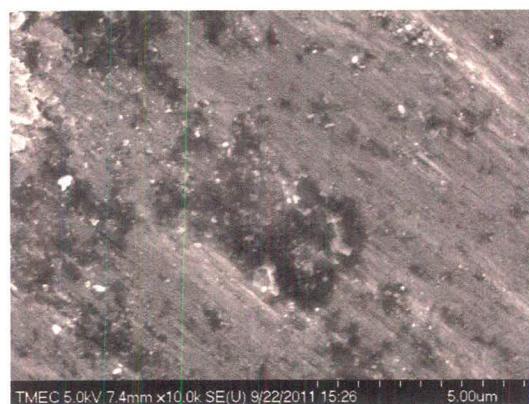
a) ผิวชิ้นงานที่ผ่านการทดสอบ 100,000 รอบ b) ผิวชิ้นงานที่ผ่านการทดสอบ 500,000 รอบ

c) ผิวชิ้นงานที่ผ่านการทดสอบ 1,000,000 รอบ

รูปที่ 17 ลักษณะผิวชิ้นงานของ Sand Blasting + PVD Coating ที่ผ่านการทดสอบ Wear test ที่จำนวนรอบ a) 100,000 รอบ b) จำนวนรอบ 500,000 รอบ และ c) 1,000,000 รอบ

ลักษณะการเสียหายของผิวชิ้นงานที่ผ่านการยิงทรายและเคลือบด้วยไอกายภาพ (Sand Blasting + PVD Coating) เมื่อทดสอบความสามารถในการต้านทานการสึกหรอในเครื่องทดสอบ Wear Testing Device พบว่าที่จำนวนรอบในการทดสอบ 100,000 รอบ พบบริเวณที่เกิดการกระเทาะ และผิวเคลือบล่อนออกจากผิวชิ้นงาน (Surface Delamination) ที่เกิดจากการเสียดสีระหว่างผิวชิ้นงานและซีเมนต์กระดูกกระจาดด้วนผิวชิ้นงานโดยทั่ว ๆ ไป (รูปที่ 17 a)) และเมื่อเพิ่มจำนวนรอบในการทดสอบเป็น 500,000 รอบ พบบริเวณที่เกิดการสึกหรอมีลักษณะเป็นแบบ Abrasive Wear (รูปที่ 17 b) และเมื่อทดสอบชิ้นงานผ่าน 1,000,000 รอบ พบว่าบริเวณที่เกิดการสึกหรอเป็นแบบ Three Body Abrasive Wear อย่างเห็นได้ชัดเจน โดยพบลักษณะของร่องเล็ก ๆ ยาว ๆ ระดับจุลภาค(รูปที่ 17 c))

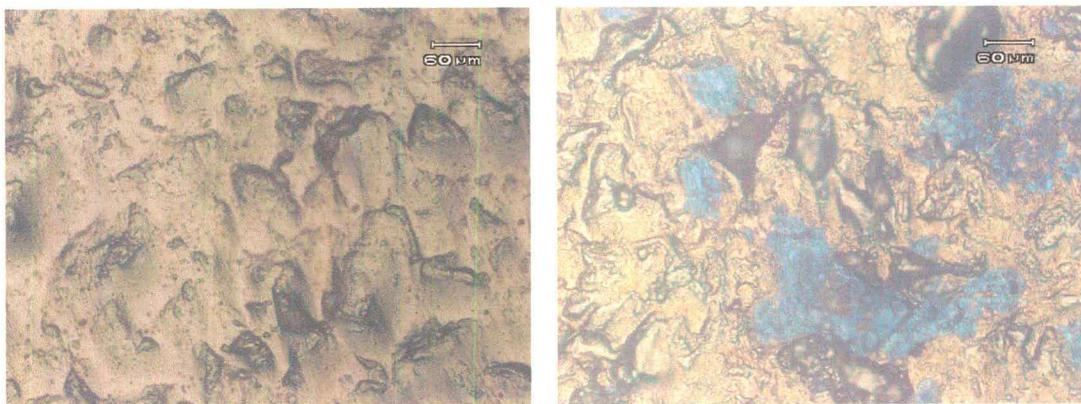
a) ผิวชิ้นงานก่อนการทดสอบ
รูปที่ 18 ลักษณะผิวชิ้นงานของ Shot peening + PVD Coating ในระดับมหภาค (Macroscopic Scale) a) ลักษณะของผิว ก่อนการทดสอบ และ b) ลักษณะของผิวหลังการทดสอบ จำนวน 1,000,000 รอบ

ลักษณะการเสียหายของผิวชิ้นงานที่ผ่านการยิงเม็ดเหล็กและเคลือบด้วยไอเกี้ยวกาฟ (Shot Peening + PVD Coating) เมื่อทดสอบความสามารถในการต้านทานการสึกหรอในเครื่องทดสอบ Wear Testing Device พบร่วมที่จำนวนรอบในการทดสอบ 1,000,000 รอบ พบริเวณที่เกิดการเสียหายในระดับมหภาค (Macroscopic Scale) เปรียบเทียบกับผิวชิ้นงานตอนเริ่มการทดสอบ (รูปที่ 18 a) และ b)

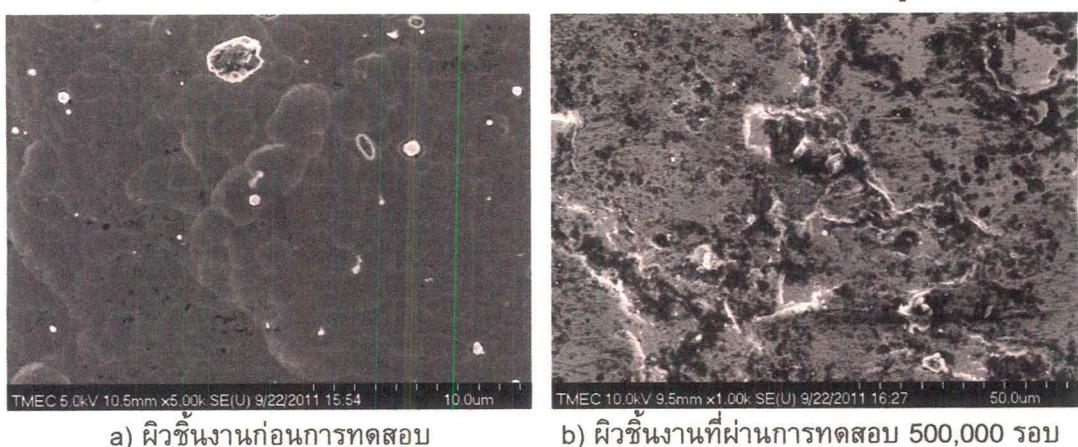
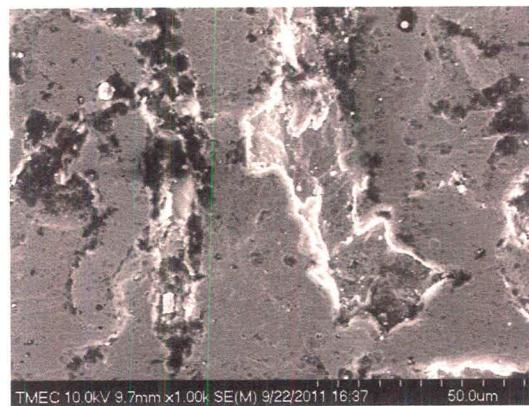
a) ผิวชิ้นงานก่อนการทดสอบ
b) ผิวชิ้นงานที่ผ่านการทดสอบ 500,000 รอบ

c) ผิวชิ้นงานที่ผ่านการทดสอบ 1,000,000 รอบ

รูปที่ 19 ลักษณะผิวชิ้นงานของ Shot Peening + PVD Coating ในระดับจุลภาค (Microscopic Scale) a) ก่อนการทดสอบ Wear test b) ชิ้นงานที่ผ่านจำนวนรอบ 500,000 รอบ และ c) ผ่านการทดสอบ 1,000,000 รอบ

เมื่อนำมาชิ้นงาน โดยเฉพาะในบริเวณที่เกิดความเสียหายในระดับมหภาค (Macroscopic Scale) มาตรวจสอบลักษณะการเสียหายของผิวในระดับ จุลภาค (Microscopic Scale) พบร่วม จากเดิมที่มีลักษณะของผิวเป็นแบบ Peak and Valley ที่มีระเบียบ (Deterministic Surface Morphology รูปที่ 19 a)) หลังจากผ่านการทดสอบ Wear Test จำนวน 500,000 รอบ พบร่วม ลักษณะของผิวถูกเสียดสีจนมีความเรียบผิวเพิ่มขึ้นอย่างเห็นได้ชัด (รูปที่ 19 b)) และที่จำนวนรอบ 1,000,000 รอบ ลักษณะของผิวมีความเรียบเพิ่มขึ้น (รูปที่ 19 c))

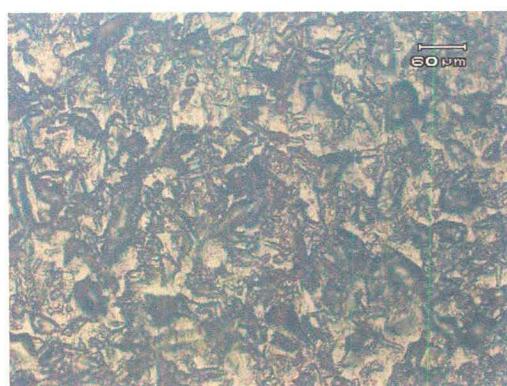
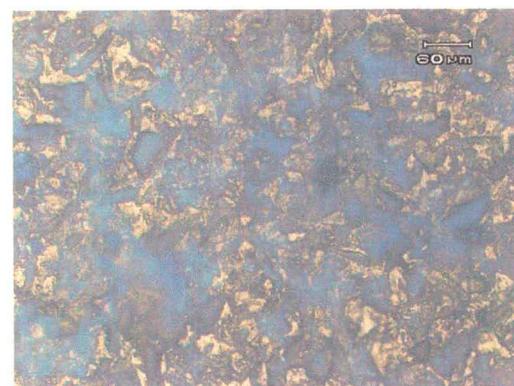
a) ผิวชิ้นงานก่อนการทดสอบ

b) ผิวชิ้นงานที่ผ่านการทดสอบ 1,000,000 รอบ

รูปที่ 20 ลักษณะผิวชิ้นงานของ Sand Blasting + PVD Coating ในระดับมหภาค (Macroscopic Scale) a) ลักษณะของผิว ก่อนการทดสอบ และ b) ลักษณะของผิวหลังการทดสอบ จำนวน 1,000,000 รอบ

ลักษณะการเสียหายของผิวชิ้นงานที่ผ่านการยิงอลูมินาและเคลือบด้วยไออกายภาพ (Sand Blasting + PVD Coating) เมื่อทดสอบความสามารถในการต้านทานการสึกหรอในเครื่องทดสอบ Wear Testing Device ภายใต้สภาวะแบบเปียก พบว่าที่จำนวนรอบในการทดสอบ 1,000,000 รอบ พนบริเวณที่เกิดการเสียหายในระดับมหภาค (Macroscopic Scale) กระจายตัวอยู่ทั่วไป เปรียบเทียบกับผิวชิ้นงานตอนเริ่มการทดสอบ (รูปที่ 20 a) และ b)

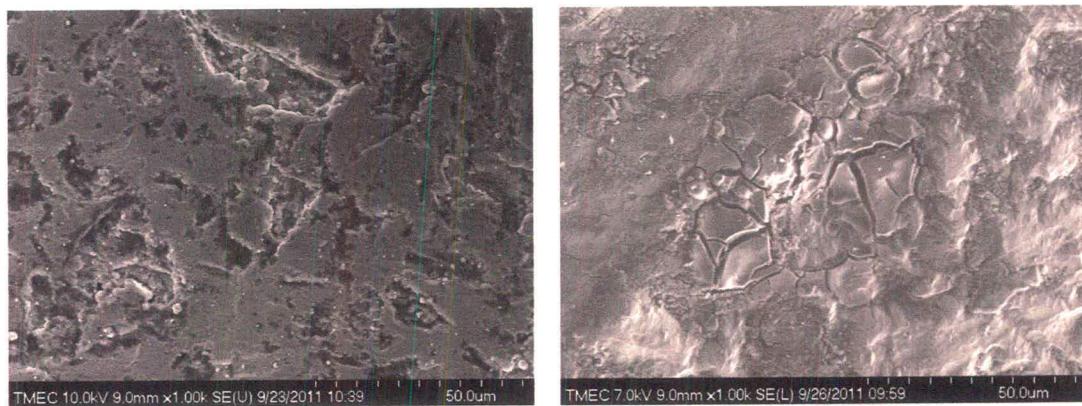
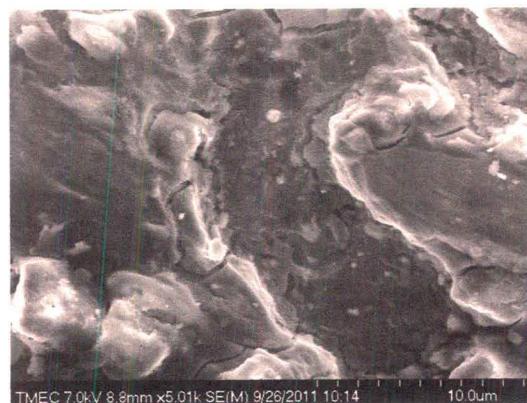
a) ผิวชิ้นงานที่ผ่านการทดสอบ 500,000 รอบ b) ผิวชิ้นงานที่ผ่านการทดสอบ 1,000,000 รอบ

c) ผิวชิ้นงานที่ผ่านการทดสอบ 1,000,000 รอบ

รูปที่ 21 ลักษณะผิวชิ้นงานของ Sand Blasting + PVD Coating ในระดับจุลภาค (Microscopic Scale) a) หลังการทดสอบ Wear test 500,000 รอบ b) ชิ้นงานที่ผ่านการทดสอบ 1,000,000 รอบ และ c) ผ่านการทดสอบ 1,000,000 รอบ

เมื่อนำชิ้นงาน โดยเฉพาะในบริเวณที่เกิดความเสียหายในระดับมหภาค (Macroscopic Scale) มาตรวจสอบลักษณะการเสียหายของผิวในระดับจุลภาค (Microscopic Scale) พบว่า ลักษณะความเรียบผิว จากเดิมที่มีลักษณะของผิวเป็นแบบ Peak and Valley ที่ไร้ระเบียบ (Deterministic Surface Morphology) หลังจากผ่านการทดสอบ Wear Test จำนวน 500,000 รอบ พบว่า ลักษณะของผิวถูกเสียดสีจนมีความเรียบผิวเพิ่มขึ้นอย่างเห็นได้ชัด (รูปที่ 21 a)) และที่จำนวนรอบ 1,000,000 รอบ พบลักษณะความเสียหายของผิวที่เป็นรอยแตก และหลุดล่อนออกมากจากวัสดุพื้น (รูปที่ 21 b) และ c))

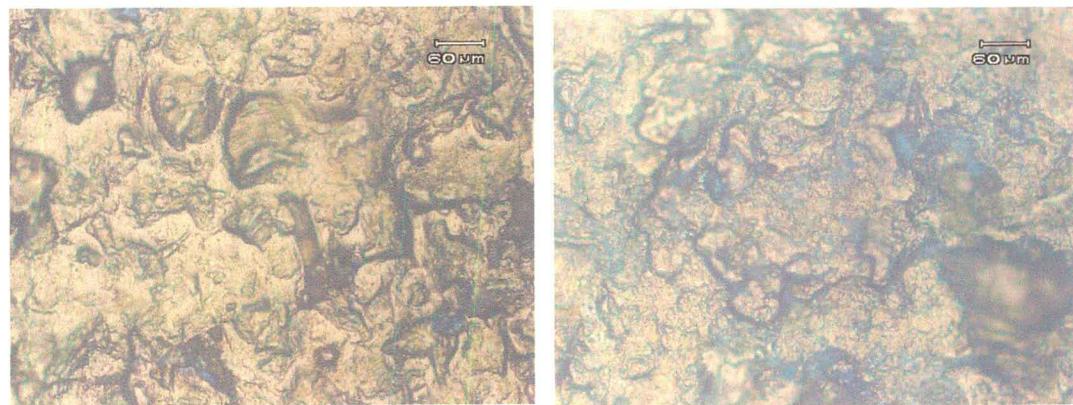
a) ผิวชิ้นงานก่อนการทดสอบ b) ผิวชิ้นงานที่ผ่านการทดสอบ 1,000,000 รอบ

ลักษณะการเสียหายของผิวชิ้นงานที่ผ่านการยิงเม็ดเหล็กและเคลือบด้วยไอกายภาพ (Shot Peening + PVD Coating) เมื่อทดสอบความสามารถในการต้านทานการสึกหรอในเครื่องทดสอบ Wear Testing Device ภายใต้สภาวะแบบเปียก พนว่าที่จำนวนรอบในการทดสอบ 1,000,000 รอบ พบริเวณที่เกิดการเสียหายในระดับมหภาค (Macroscopic Scale) กระจายตัวอยู่ทั่วไป เปรียบเทียบกับผิวชิ้นงานตอนเริ่มการทดสอบ (รูปที่ 22 a) และ b))

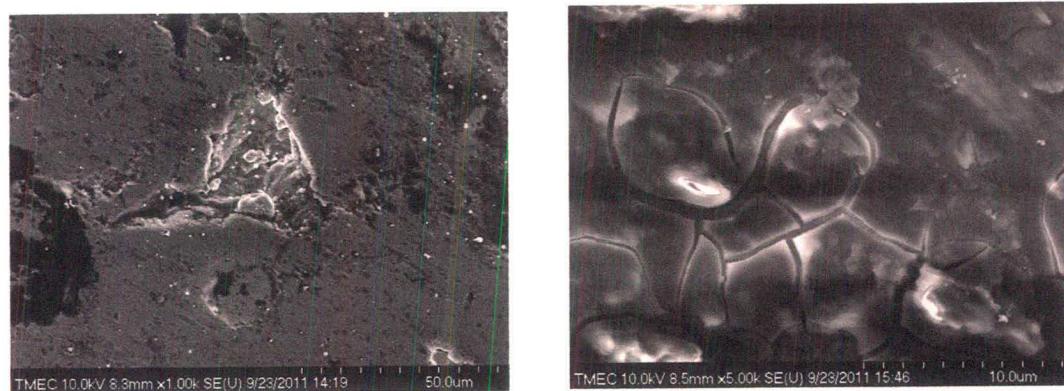
a) ผิวชิ้นงานเกิด Three Body Abrasive Wear b) ผิวชิ้นงานเสียหายแบบ Surface Delamination

รูปที่ 23 ลักษณะการเสียหายผิวชิ้นงานของ Shot Peening + PVD Coating หลังการทดสอบ จำนวน 1,000,000 รอบ

เมื่อนำชิ้นงาน โดยเฉพาะในบริเวณที่เกิดความเสียหายในระดับมหภาค (Macroscopic Scale) มาตรวจสอบลักษณะการเสียหายของผิวในระดับ จุลภาค (Microscopic Scale) พนว่าลักษณะความเรียบผิว จากเดิมที่มีลักษณะของผิวเป็นแบบ Peak and Valley ที่ไร้ระเบียบ (Deterministic Surface Morphology) หลังจากผ่านการทดสอบ Wear Test จำนวน 1,000,000 รอบ พนว่าลักษณะของผิวจะถูกเสียดสีจนมีความเรียบผิวเพิ่มขึ้นอย่างเห็นได้ชัด (รูปที่ 23 a)) และ ลักษณะความเสียหายที่ผิวพบทั้ง ความเสียหายแบบ Three Body Abrasive Wear (รูปที่ 23 a)) และลักษณะความเสียหายของผิวที่เป็นรอยแตก และหลุดล่อนออกจากวัสดุพื้น (Surface Delamination) (รูปที่ 23 b))

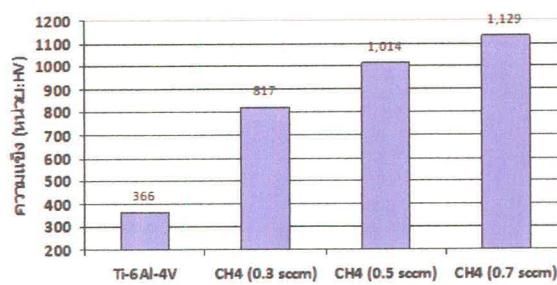
รูปที่ 24 ค่าความแข็งชิ้นงานก่อนและหลังเคลือบ

ผลการทดสอบการวัดความแข็งของผิวชิ้นงานที่มีการเคลือบผิวและไม่มีการเคลือบผิว แสดงในรูปที่ 24 พบว่า ชิ้นงานที่ไม่ผ่านการเคลือบผิว มีค่าความแข็งต่ำสุด และชิ้นงานที่ผ่านการเคลือบชิ้นงานด้วยก๊าซมีเทนอัตราการไหล 0.7 sccm มีค่าความแข็งสูงที่สุด

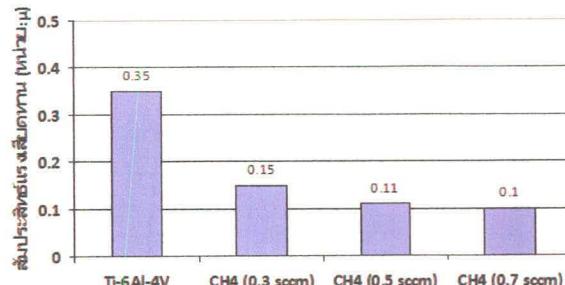
รูปที่ 25 แสดงการเปรียบเทียบของสัมประสิทธิ์แรงเสียดทาน

ผลการทดสอบการหาค่าสัมประสิทธิ์แรงเสียดทานของผิวชิ้นงานที่มีการเคลือบผิวและไม่มีการเคลือบผิว พบว่า บริมาณอัตราการไหลของ CH₄ (0.7 sccm) มีค่าสัมประสิทธิ์แรงเสียดทานน้อยที่สุดและ Ti-6Al-4V มีสัมประสิทธิ์แรงเสียดทานมากที่สุด แสดงในรูปที่ 25

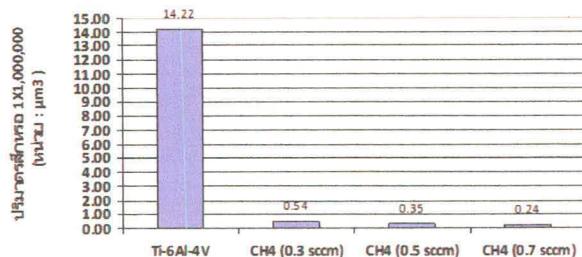
รูปที่ 26 ปริมาตรการสึกหรอ (หน่วย: μm^3 ต่อระยะทาง 165 เมตร)

ผลการทดสอบปริมาตรการสึกหรอ แสดงในรูปที่ 26 จากรอยการสึกหรอ (Wear scars) ของชิ้นงานที่ผ่านการเคลือบและไม่ผ่านการเคลือบ พบว่าปริมาตรการสึกหรอของชิ้นงานที่ไม่ผ่านการเคลือบมีมากที่สุด ชิ้นงานที่ผ่านการเคลือบผิวด้วยอัตราการไหลของก๊าซชีมีเทน 0.7 sccm น้อยที่สุด แสดงในรูปที่ 27-30

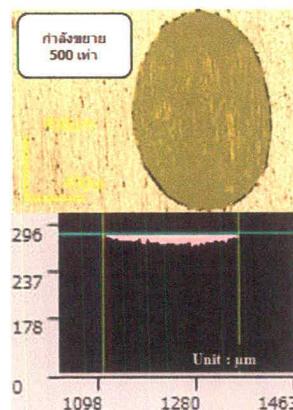
รูปที่ 27 Wear scar ของผิวชิ้นงาน Ti-6Al-4V

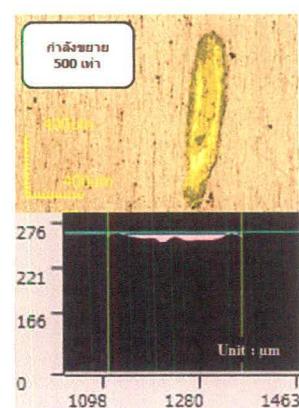
รูปที่ 28 Wear scar ของผิวชิ้นงานที่เคลือบด้วยอัตราการไหลของก๊าซ CH₄ 0.3 sccm

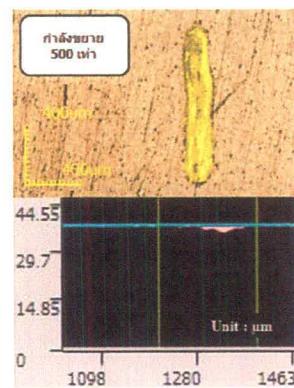
รูปที่ 29 Wear scar ของผิวชั้นงานที่เคลือบด้วยอัตราการไหลดของก๊าซ CH_4 0.5 sccm

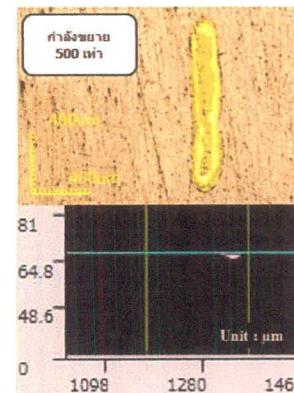
รูปที่ 30 Wear scar ของผิวชั้นงานที่เคลือบด้วยอัตราการไหลดของก๊าซ CH_4 0.7 sccm

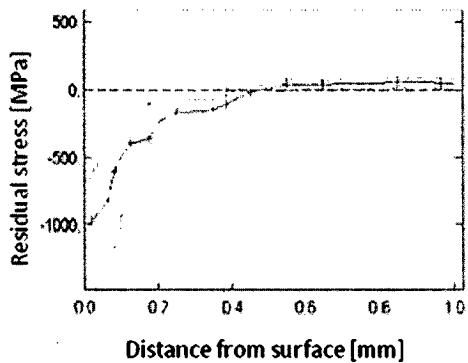
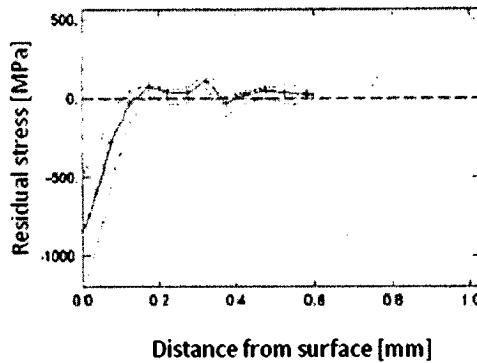
a) Blasting with stainless steel ball

b) Blasting with Alumina

จากภาพค่าความเค้นตกค้างสูงสุดของการยิงผิวชิ้นงานด้วยผงเหล็กกล้าไร้สนิมมีค่าความเค้นตกค้างที่ผิวสูงสุดคือ $-1,000 \text{ MPa}$ และความลึกของชั้นผิวภายใต้ความเค้นตกค้างแบบกดคือ 500 ไมโครน ในขณะที่ค่าความเค้นตกค้างของการยิงผิวชิ้นงานด้วยผงอลูมินามีค่าความเค้นตกค้างสูงสุดต่ำกว่าคือ -800 MPa และความลึกของชั้นผิวภายใต้ความเค้นตกค้างคือ 180 ไมโครน

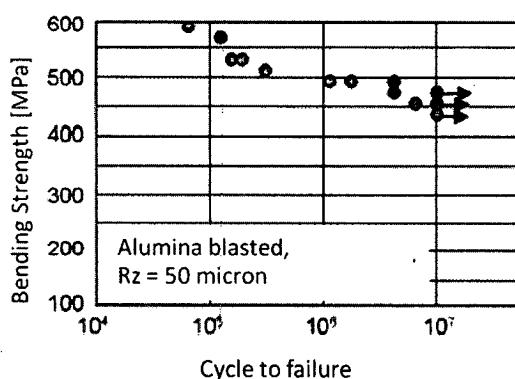
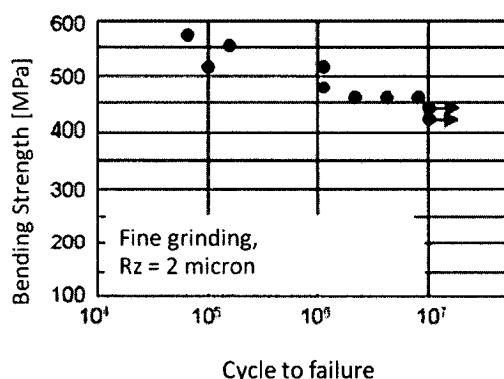
a) Alumina blasted

b) Fine grinding

ในงานวิจัยของ Heinrich พบว่า การยิงทรายด้วยอนุภาคอลูมินาไม่ได้ทำให้ชิ้นงานมีค่า Bending Fatigue Strength สูงขึ้น เมื่อเปรียบเทียบกับชิ้นงานที่ผ่านการขัดผิวด้วยวิธี Grinding ซึ่งค่าBending Fatigue Strength เป็นค่าที่บ่งบอกถึงค่าความเค้นตกค้างแบบ กดในชิ้นงานได้เช่นกัน ในรูปที่ 32 [9]

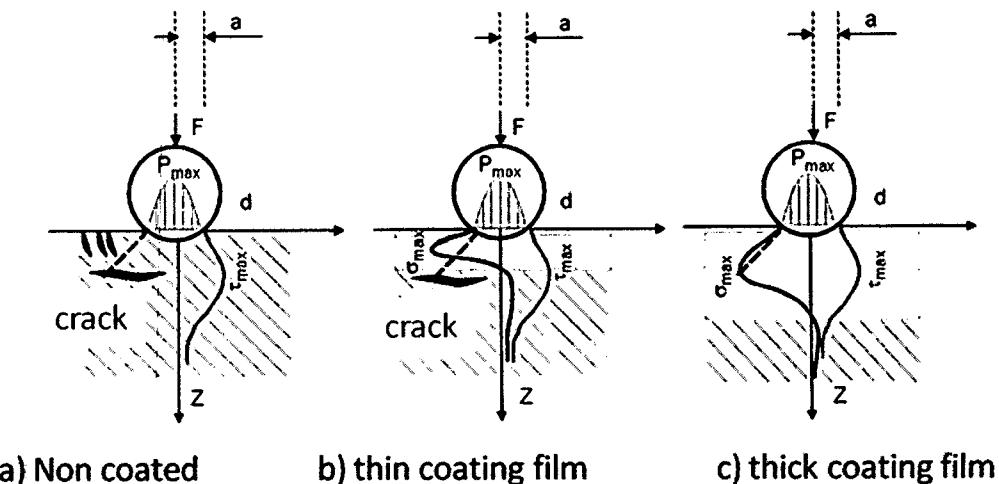
a) Non coated

ในการที่มีการเคลือบผิว ซึ่งชั้นของการเคลือบผิวมีค่าความหนาอ้อยกว่า บริเวณที่เกิดจุดสูงสุดของแรงเฉือน (Maximum shear force) จะไม่สามารถป้องกันรอยแตกที่จะเกิดจากความล้าได้ จะทำให้เกิดการหลุดร่อน (Subsurface crack and surface delamination) ของผิวเคลือบอันเนื่องมาจากการเคลือบด้วยความหนาที่ไม่เหมาะสมกับสภาวะแรงที่กระทำ (รูปที่ 34 b)

ในการที่มีการเคลือบผิว ซึ่งชั้นของผิวเคลือบผิวหนากว่า บริเวณที่เกิดจุดสูงสุดของแรงเฉือน (Maximum shear force) ความสามารถในการด้านทานการเกิดรอยแตกได้ผิวจะสูงกว่า อายุการใช้งานและอัตราการเกิดอนุภาคโลหะ (Abrasive wear particle) จะต่ำกว่า (รูปที่ 34 c)
