### บทที่ 3

#### วิธีการวิจัย

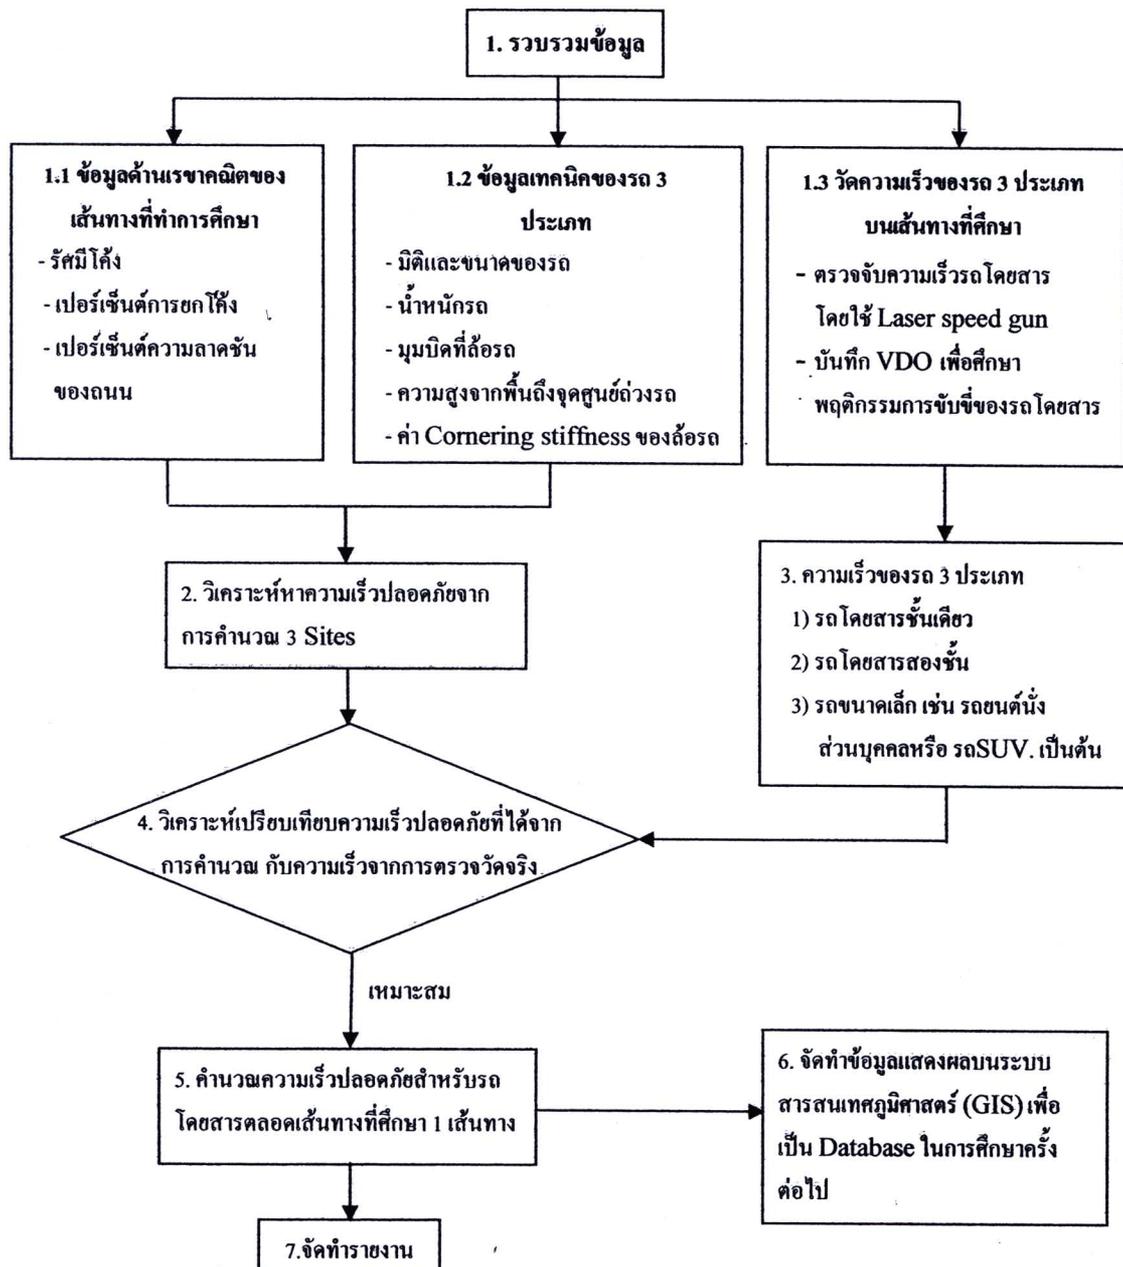
รูป 3.1-1 ขั้นตอนการวิจัย

สำหรับวิธีการวิจัยเพื่อให้ได้ตัวแปรมาคำนวณความเร็วปลอดภัยของขบวนบนโค้งที่พิจารณานั้น จำเป็นที่จะต้องอาศัยข้อมูลด้านเรขาคณิตของเส้นทาง และข้อมูลเทคนิคของขบวน โดยนำข้อมูลที่ได้มาคำนวณความเร็วปลอดภัยซึ่งอาศัยสมการในการวิเคราะห์ความเร็วของขบวนที่จะนำไปสู่การเกิดอุบัติเหตุใน 3 รูปแบบ ตามทฤษฎีในบทที่ 2 รวมทั้งวัดความเร็วขบขี้และบันทึกวิดีโอเพื่อพฤติกรรมการขับขี่ของขบวน เมื่อได้ความเร็วปลอดภัยที่ได้จากการคำนวณแล้ว จะนำมาวิเคราะห์เปรียบเทียบกับความเร็วจากการตรวจวัดจริง ว่าสมการวิเคราะห์ความเร็วปลอดภัยในรูปแบบใดเหมาะสมมากที่สุด ที่จะนำมาใช้คำนวณความเร็วปลอดภัยสำหรับรถโดยสารขนาดใหญ่ตลอดเส้นทางที่ศึกษา 1 เส้นทาง โดยมีการจัดทำข้อมูลแสดงผลบนระบบสารสนเทศภูมิศาสตร์ (Geographic Information System, GIS) เพื่อแสดงข้อมูลรายละเอียดและความเร็วปลอดภัยในแต่ละโค้งตลอดเส้นทางที่พิจารณา ซึ่งขั้นตอนการวิจัยทั้งหมดแสดงดังรูป 3.1-1

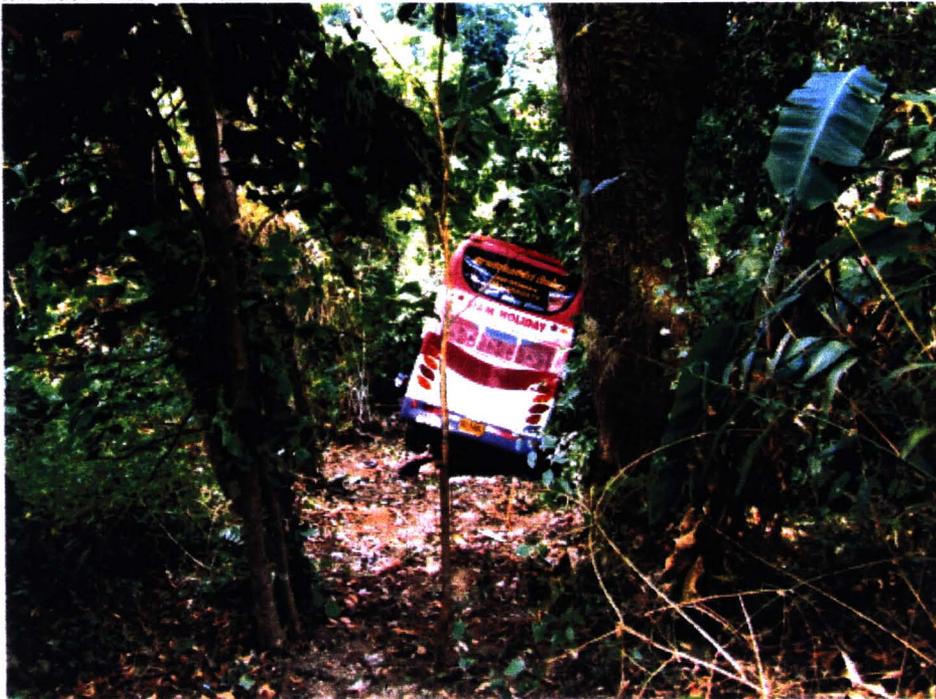
รูป 3.2-2 สภาพสุดท้าย รถทัวร์พุ่งลงเหว ระหว่างต้นไม้ 2 ต้น บริเวณโค้งขุนกัณฑ์ คอยสุเทพ จ.  
เชียงใหม่  
(สำนักงานนโยบายและแผนการขนส่งและจราจร, 2552)

ปัจจัยหลักในการเกิดอุบัติเหตุครั้งนี้คือ ระบบเบรกไม่สามารถทำงานได้ ประกอบกับการเบรกไม่อยู่เกิดในช่วงที่แนวเส้นทางวิกฤติ คือทางลงเขาที่มีความลาดชันสูงและทางคดเคี้ยวมาก (สำนักงานนโยบายและแผนการขนส่งและจราจร, 2552)

โค้งที่พิจารณาสายห้วยแก้ว – คอยสุเทพ เคยเกิดอุบัติเหตุรถทัวร์นำนักท่องเที่ยวชาวมาเลเซียเสียหลักแหกโค้งตกเหว เมื่อวันที่ 30 มีนาคม 2551 ส่งผลให้มีผู้เสียชีวิตทันที 1 ราย และมีผู้บาดเจ็บจำนวนมาก ซึ่งมีสภาพสุดท้ายหลังเกิดเหตุแสดงในรูป 3.2-2

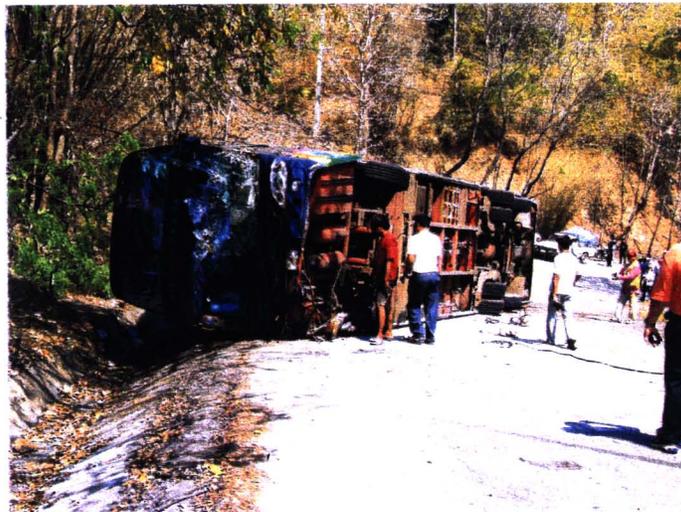
รูป 3.2-4 สภาพสุดท้าย รถทัวร์สองชั้นแหกโค้งไปชนรถกระบะ 2 คันในเลนตรงข้าม แล้วพลิกคว่ำสายแม่ริม – สะเมิง (สำนักงานนโยบายและแผนการขนส่งและจราจร, 2551)

ปัจจัยหลักในการเกิดอุบัติเหตุครั้งนี้คือ พนักงานขับรถโดยสารไม่คุ้นเคยกับเส้นทางที่ขับ เนื่องจากเขาเคยขับบนเส้นทางนี้เป็นครั้งแรก ประกอบกับสภาพทางที่ลงเนินชันแล้วมีโค้งแคบไปทางซ้าย และตัวรถทัวร์ที่เป็นรถสองชั้นมีจุดศูนย์ถ่วงสูงกว่ารถโดยสารทั่วไป เป็นรถใหญ่น้ำหนักมาก (สำนักงานนโยบายและแผนการขนส่งและจราจร, 2551)

โค้งที่พิจารณาสายแม่ริม – สะเมิง เคยเกิดอุบัติเหตุรถทัวร์นำเที่ยวเสียหลักแหกโค้งชนรถกระบะ 2 คัน แล้วพลิกคว่ำ เมื่อวันที่ 21 กุมภาพันธ์ 2550 ส่งผลให้มีผู้เสียชีวิต 1 ราย และมีผู้บาดเจ็บรวมทั้งหมด 18 ราย ซึ่งมีสภาพสุดท้ายหลังเกิดเหตุแสดงในรูป 3.2-4

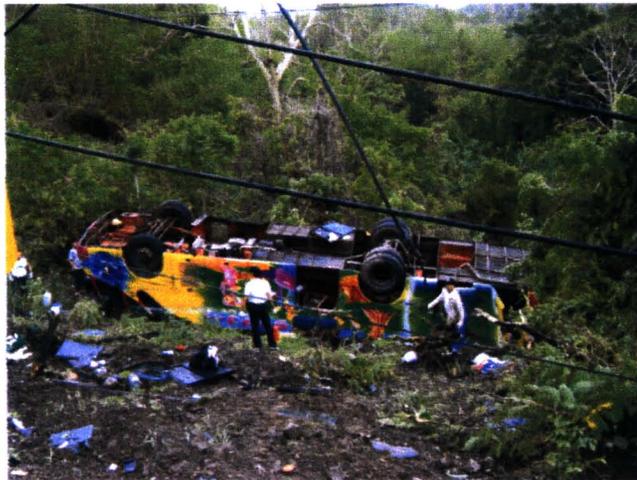
รูป 3.2-6 สภาพสุดท้าย รถทัวร์พลิกหงายท้องอยู่ในเหวข้างถนน ลักษณะหันหัวไปทางอำเภอเมือง ดาก

ปัจจัยหลักในการเกิดอุบัติเหตุครั้งนี้คือ พนักงานขับรถโดยสารไม่คุ้นเคยกับรถและเส้นทางที่ขับ ในขณะที่เส้นทางมีขีดจำกัด คนขับขับรถลงทางโค้งและทางลาดชันด้วยความเร็วเกินแล้วแข่งรถคันหน้าในบริเวณห้ามแซง (สำนักงานนโยบายและแผนการขนส่งและจราจร, 2552)

โถงที่พิจารณาสายแม่สอด – ดาก เคยเกิดอุบัติเหตุรถทัวร์คณะลูกเสือชาวบ้านแหกโค้งตกเหว เมื่อวันที่ 4 พฤษภาคม 2551 ส่งผลให้มีผู้เสียชีวิตในที่เกิดเหตุ 3 ราย และมีผู้บาดเจ็บรวมทั้งหมด 44 ราย ซึ่งมีสภาพสุดท้ายหลังเกิดเหตุแสดงในรูป 3.2-6

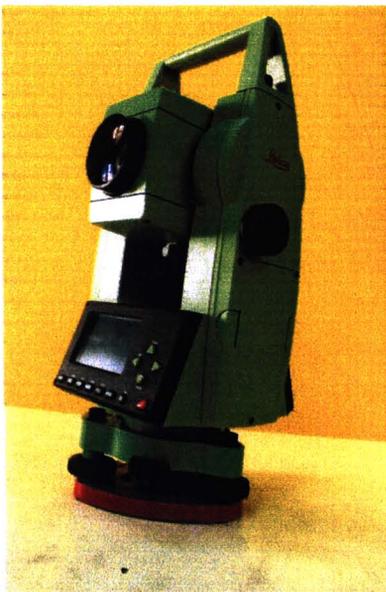
รูป 3.2-7 กล้อง Total station

อุปกรณ์สำหรับการเก็บข้อมูลด้านเรขาคณิตของถนนช่วงที่พิจารณา ได้แก่ เครื่อง Total Station เครื่องวัดระดับ ขาตั้งกล้อง และไม้วัดระดับ ดังรูป 3.2-1 ถึงรูป 3.2-8

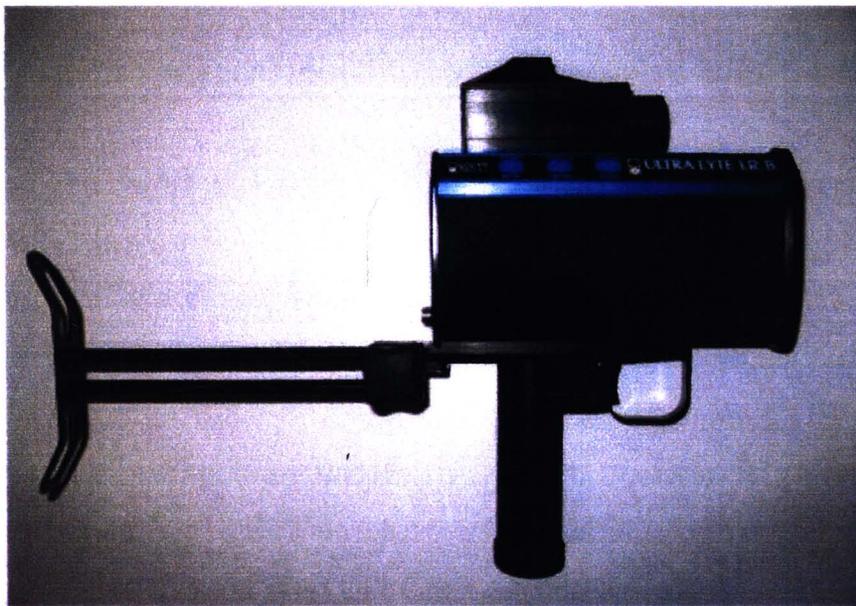
รูป 3.2-15. ปืนวัดความเร็วของขบวน ชนิดเลเซอร์

อุปกรณ์ในการวัดความเร็ว และบันทึกภาพการเคลื่อนไหวของขบวน ได้แก่ ปืนวัดความเร็วชนิดเลเซอร์ และกล้องบันทึกวิดีโอ แสดงดังรูป 3.2-9 และรูป 3.2-10

วัดความเร็วของรถโดยสารตามโค้งที่พิจารณา 3 โค้ง โดยใช้เครื่องมือตรวจจับความเร็ว ชนิดลำแสงเลเซอร์ (Laser speed gun) และใช้การบันทึกวิดีโอ เพื่อทราบถึง Motion และ พฤติกรรมการขับขี่ในโค้งของรถโดยสาร รวมถึงรถที่มีขนาดเล็กกว่าด้วย เช่น รถยนต์นั่งส่วนบุคคล, รถกระบะ, รถSUV และรถตู้ เป็นต้น เพื่อวิเคราะห์ว่าเหตุใดรถเหล่านี้จึงขับผ่านโค้งได้โดยไม่เกิดอุบัติเหตุ และนำข้อมูลความเร็วของรถประเภทต่างๆ มาเปรียบเทียบกัน

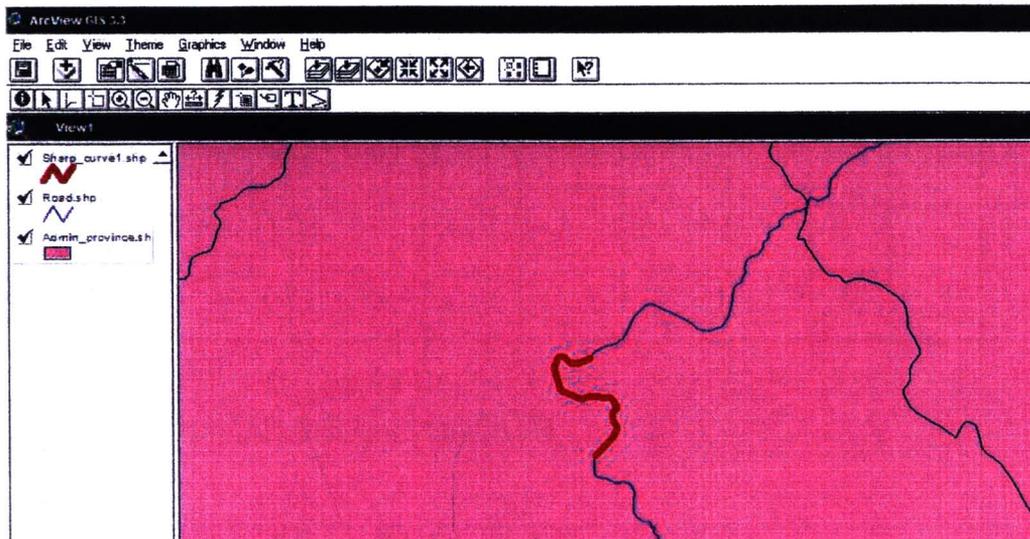
การนำข้อมูลมาประยุกต์ใช้กับระบบสารสนเทศภูมิศาสตร์ (GIS) โดยใช้ข้อมูลแผนที่ดิจิทัล (Digital Map) ซึ่งข้อมูลเหล่านี้ถูกเก็บในรูปแบบของ Shape files และ DBF files โดยเลือกใช้โปรแกรม ArcView3.3 ซึ่งเป็นโปรแกรมสำเร็จรูปสำหรับใช้งานระบบสารสนเทศภูมิศาสตร์ (GIS) โดยจัดทำชั้นข้อมูลความอันตรายของเส้นทางในเขตภูเขาในรูปแบบของ Shape files เพื่อรายงานข้อมูลช่วงถนนที่มีความอันตรายในแต่ละโค้ง โดยการ Mapping ทับลงบนเส้นทางที่มีการเก็บข้อมูลสำรวจ

รูป 3.5-1 ชั้นข้อมูล Shape files โค้งอันตรายเพิ่มเติม

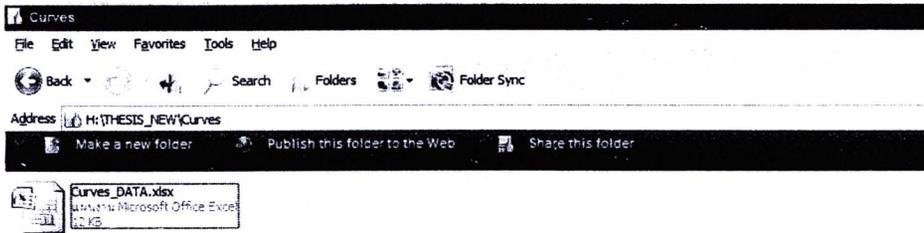
การบันทึกข้อมูลช่วงถนนที่มีความอันตรายสามารถใช้โปรแกรมสำเร็จรูปได้หลายโปรแกรม ในงานวิจัยนี้จะใช้โปรแกรม Microsoft excel สำหรับนำเข้าข้อมูลของทางโค้ง Curves\_DATA ดังแสดงในรูป 3.5-1

รูป 3.5-2 ไฟล์สำหรับการนำเข้าข้อมูลช่วงถนนและเก็บข้อมูลถนน

แบบฟอร์มสำหรับการนำเข้าข้อมูล ในชื่อ Curves\_DATA 1 Record จะบันทึกข้อมูลของช่วงถนนที่เป็นทางโค้ง ข้อมูลของทางโค้งจะปรากฏในคอลัมน์ ได้แก่ หมายเลขโค้งที่พิจารณา ID ช่วงตำแหน่งที่ตั้งของโค้ง (Station) รายละเอียดของโค้ง เช่น รัศมีโค้ง และ Design speed รวมถึง ความเร็วปลอดภัยที่คำนวณได้ เป็นต้น เมื่อเปิดไฟล์ Curves\_DATA.xls โดยใช้โปรแกรม Microsoft excel ในที่นี้ไฟล์ดังกล่าวได้มีการทำหัวตารางไว้เรียบร้อยแล้ว ดังแสดงในรูป 3.5-3
