บทที่ 4 ผลการศึกษา

4.1 รายละเอียดของโครงการและงานฉาบปูนที่ทำการศึกษา เป็นโครงการก่อสร้างอาคารพาณิชย์ – พักอาศัย ปลุกสร้างที่เขตบางแค กรุงเทพมหานคร ขนาดอาคาร กว้าง 8.00 เมตร ยาวประมาณ 11.00 เมตร สูง 4 ชั้น จำนวน 955 หน่วย เสาเข็มระบบตอก โครงสร้างคอนกรีตเสริมเหล็ก พื้นภายในปูกระเบื้องแกรนิต ผนังโดยทั่วไปก่ออิฐมวลเบาฉาบเรียบ หลังคามุงด้วยกระเบื้องลอนคู่และกระเบื้องซีแพคโมเนีย รายละเอียด ดังรูปที่ 4.1

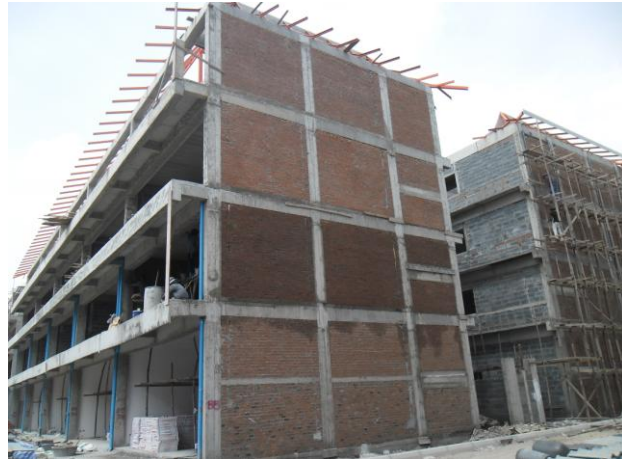
รูปที่ 4.2 พื้นที่ในการทำงานฉาบปูนผนังภายนอกอาคาร

รายละเอียดของงานฉาบปูนที่ทำการศึกษา เป็นงานฉาบปูนผนังภายนอกอาคาร อยู่บริเวณด้านข้างของอาคาร ลักษณะเป็นผนังเรียบ สูงประมาณ 13.60 เมตร ยาวประมาณ 11.00 เมตร รวมพื้นที่ฉาบปูนประมาณ 151 ตารางเมตร งานวิจัยในครั้งนี้จะทำการเก็บค่าผลผลิตภาพแรงของงานฉาบปูนผนังภายนอกอาคารจนแล้วเสร็จคิดเป็นปริมาณที่ทำได้ เท่ากับ 1 unit รายละเอียด ดังรูปที่ 4.2

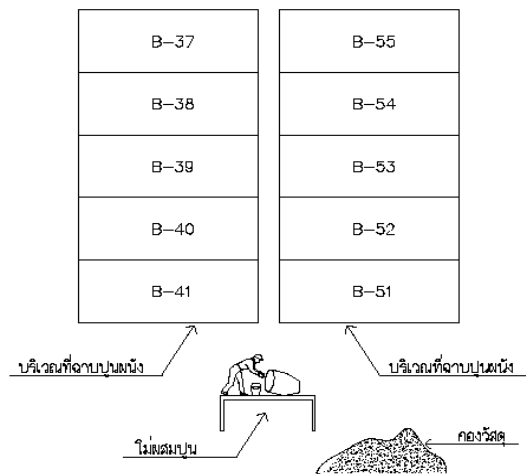
รูปที่ 4.3 พื้นที่ในการทำงานฉาบปูนผนังภายนอกอาคาร

พื้นที่ในการกองเก็บวัสดุ เช่น โม่ผสมปูน ทRAY น้ำ ปูนฉาบ สำหรับเตรียมงานฉาบปูนแต่ละครั้ง ทางผู้ควบคุมงานได้จัดเตรียมไว้ใกล้กับสถานที่ทำงานฉาบปูน หลังจากฉาบปูนเสร็จ ก็จะมีการย้ายไปยังตำแหน่งอื่นที่จะฉาบต่อไป รายละเอียด ดังรูปที่ 4.3

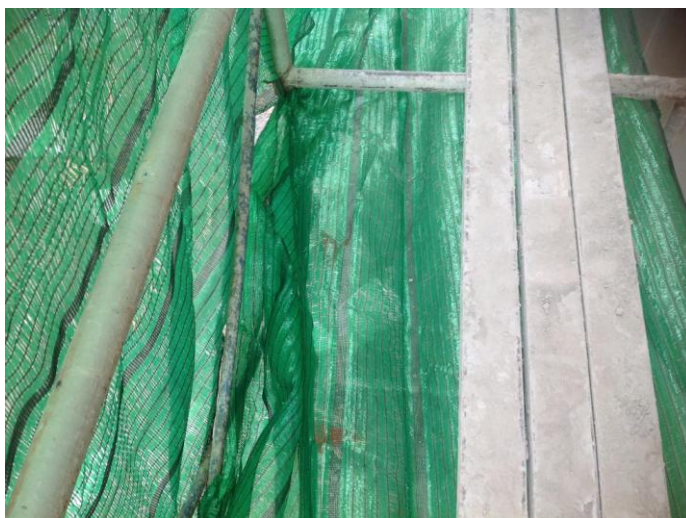
รูปที่ 4.4 ทางเดินบนนั่งร้าน สะอาด ไม่ลื่น และการติดตั้งตาข่ายป้องกันอันตรายต่อผู้ทำงานอยู่ด้านล่าง

- 4.2.1 นั่งร้านมีความมั่นคงแข็งแรง
- 4.2.2 ทางเดินบนนั่งร้าน สะอาด และไม่ลื่น รายละเอียด ดังรูปที่ 4.4
- 4.2.3 ติดตั้งราวกันตกสูงไม่น้อยกว่า 0.90 เมตร ตลอดแนวyard้านนอกของนั่งร้าน รายละเอียด ดังรูปที่ 4.5
- 4.2.4 ติดตั้งตาข่ายรอบนอกของนั่งร้าน รายละเอียด ดังรูปที่ 4.6
- 4.2.5 กั้นเขตด้วยธงราว หรือแถบขาวแดง แสดงเขตพื้นที่ทำงาน ห้ามเข้า รายละเอียด ดังรูปที่ 4.7
- 4.2.6 ติดตั้งบันไดขึ้น – ลง สำหรับทำงาน รายละเอียด ดังรูปที่ 4.8
- 4.2.7 การทำงานบนนั่งร้านหลายชั้นพร้อมกัน ต้องจัดทำสิ่งป้องกันอันตรายต่อผู้ทำงานอยู่ด้านล่าง รายละเอียด ดังรูปที่ 4.4
- 4.2.8 อุปกรณ์ – เครื่องมือ ในการลำเลียงวัสดุต้องอยู่ในสภาพพร้อมใช้งาน รายละเอียด ดังรูปที่ 4.9
- 4.2.9 ต้องจัดให้คนงานสวมใส่อุปกรณ์ป้องกันอันตรายส่วนบุคคลที่เหมาะสมกับการทำงาน โดยการแต่งกายที่รัดกุม ใส่หมวกแข็ง ใส่รองเท้านิรภัย คาดเข็มขัดนิรภัย รายละเอียด ดังรูปที่ 4.10

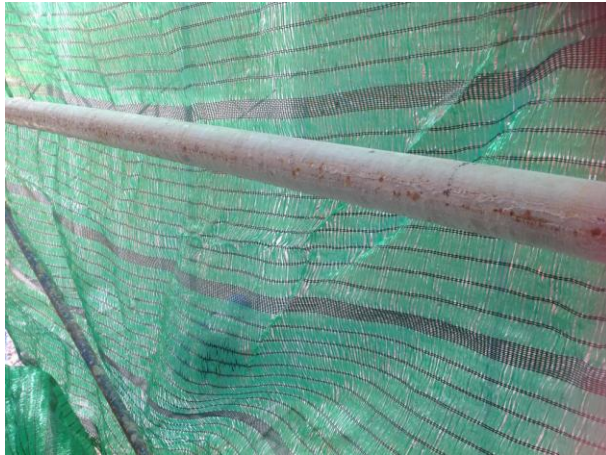
รูปที่ 4.5 ติดตั้งราวกันตกสูงไม่น้อยกว่า 0.90 เมตร

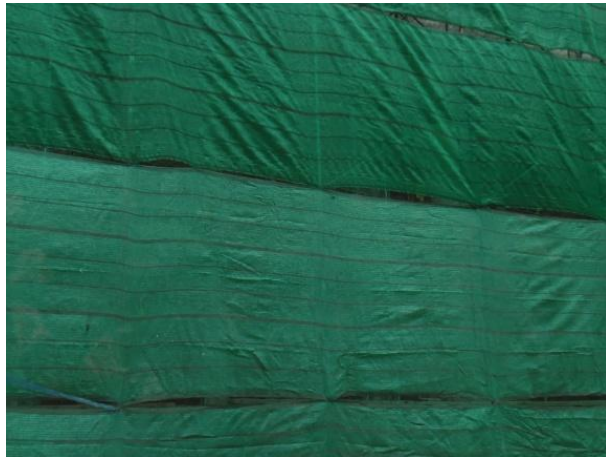
รูปที่ 4.6 ติดตั้งตาข่ายรอบนอกของนั่งร้าน

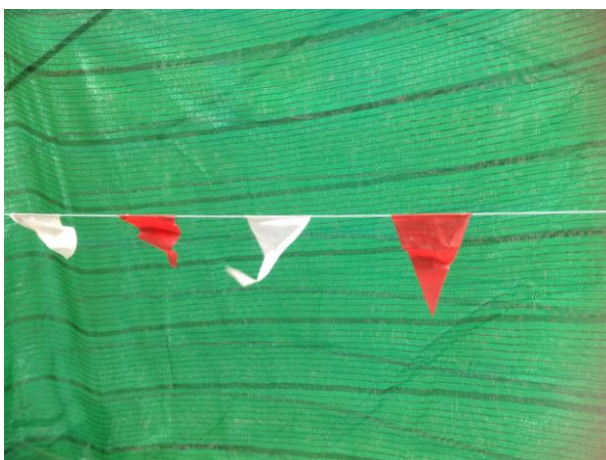
รูปที่ 4.7 กั้นเขตด้วยธงราว หรือแถบขาวแดง แสดงเขตพื้นที่ทำงาน

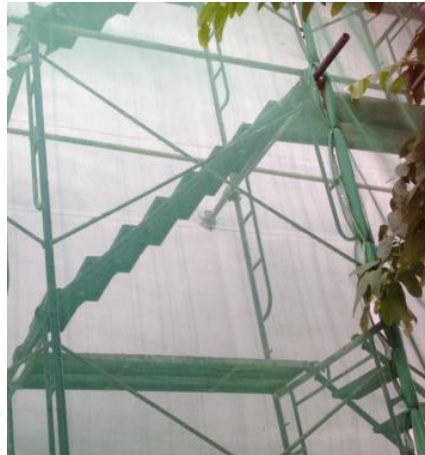
รูปที่ 4.8 ติดตั้งบันไดขึ้น – ลง สำหรับทำงาน

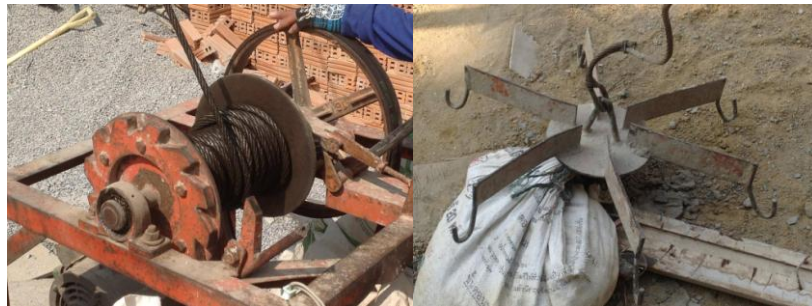
รูปที่ 4.9 อุปกรณ์ – เครื่องมือ ในการลำเลียงวัสดุต้องอยู่ในสภาพพร้อมใช้งาน

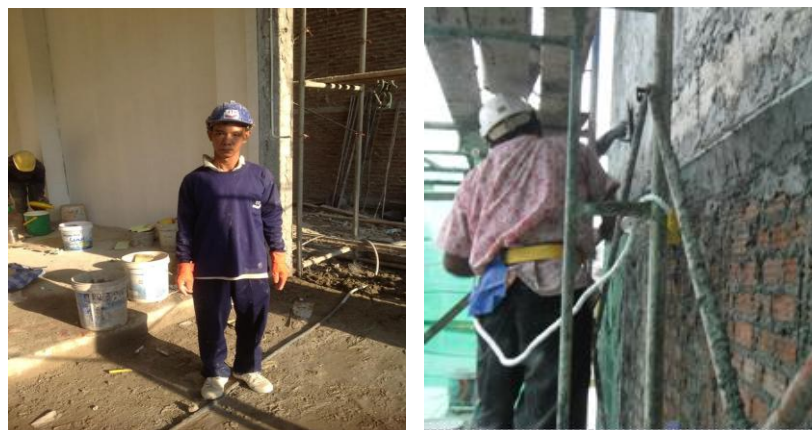
รูปที่ 4.10 การแต่งกายที่เหมาะสม

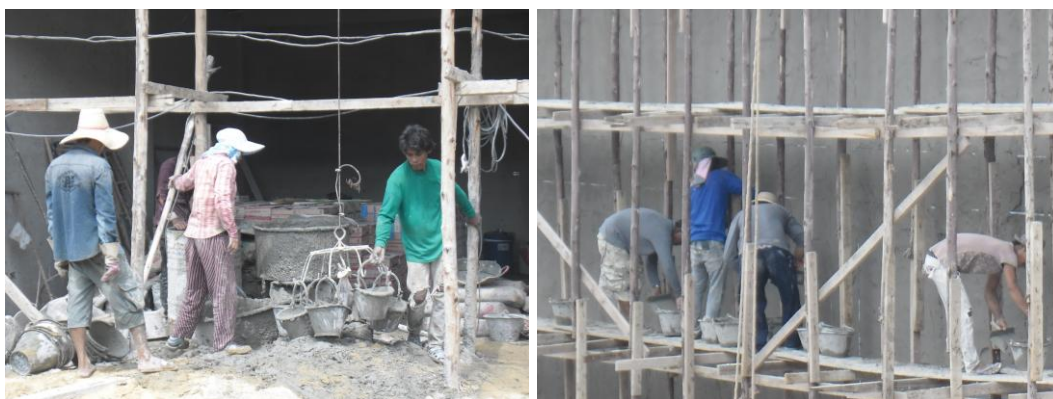
รูปที่ 4.11 สภาพแวดล้อมในการทำงานฉาบปูนผนังภายนอกอาคารก่อนนำระบบความปลอดภัยมาใช้

4.3 ค่าใช้จ่ายเกี่ยวกับระบบความปลอดภัยในการทำงานฉาบปูนผนังภายนอกอาคาร จากมาตรการความปลอดภัยที่ได้จัดทำขึ้น โดยอ้างอิงจากกฎหมายและมาตรฐานความปลอดภัยในการทำงาน รายละเอียดตามข้อ 4.2 ผู้วิจัยได้ทำการประเมินสภาพความปลอดภัยของสถานที่ก่อสร้างงานฉาบปูนผนังภายนอกอาคาร รายละเอียด ดังรูปที่ 4.11 พบว่า

- 4.3.1 ไม่ติดตั้งราวกันตก จำนวน 1,030 ม.
- 4.3.2 ไม่ติดตั้งตาข่ายรอบนอกของนั่งร้าน จำนวน 3,020 ตรม.
- 4.3.3 ไม่กั้นเขตแสดงเขตพื้นที่ทำงาน ห้ามเข้า จำนวน 30 ม.
- 4.3.4 ไม่ติดตั้งบันไดสำหรับขึ้นไปทำงานบนที่สูง จำนวน 119 ม.
- 4.3.5 ไม่มีมาตรการป้องกันการตกงานบนนั่งร้านหลายชั้นพร้อมกัน ต้องจัดทำสิ่งป้องกันอันตรายต่อผู้ทำงานอยู่ด้านล่าง จำนวน 980 ตรม.
- 4.3.6 คนงานทั้ง 14 คน ไม่สวมหมวกนิรภัย
- 4.3.7 ช่างฉาบปูน และคนงานที่อยู่บนนั่งร้าน จำนวน 8 คน ไม่สวมเข็มขัดนิรภัย

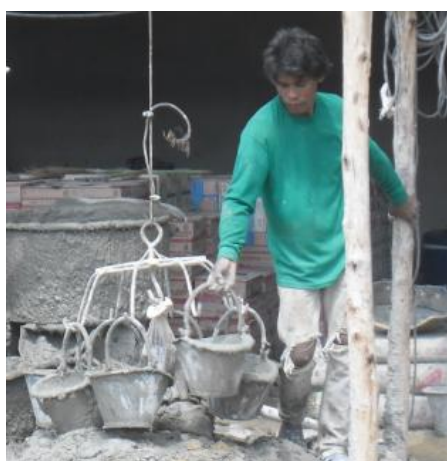
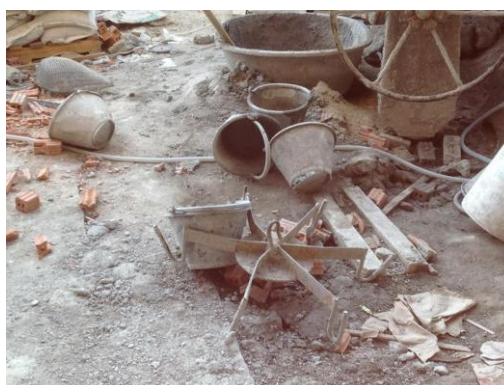
รูปที่ 4.12 อุบัติเหตุที่เกิดขึ้นก่อนนาระบบความปลอดภัยมาใช้

จากการสอบถาม คนงาน ผู้ควบคุมงาน เกี่ยวกับการเกิดอุบัติเหตุในการทำงาน พบว่า ในการทำงานฉาบปูนผนังภายนอกอาคาร เกิดอุบัติเหตุขึ้นบ่อย แต่ระดับความรุนแรงไม่มากนัก ไม่ถึงขั้นต้องหยุดพักงาน ส่วนใหญ่เกิดจากสิ่งของตกหล่น ผู้วิจัยได้สังเกตและเก็บข้อมูลก่อนและหลังจากระบบความปลอดภัยมาใช้ในโครงการ พบว่า ก่อนนาระบบมาใช้เกิดอุบัติเหตุสายสลิงสำหรับลำเลียงปูนฉาบขาด 1 ครั้ง รายละเอียด ดังรูปที่ 4.12 หลังจากระบบมาใช้ในโครงการ พบว่า ไม่มีอุบัติเหตุเกิดขึ้น

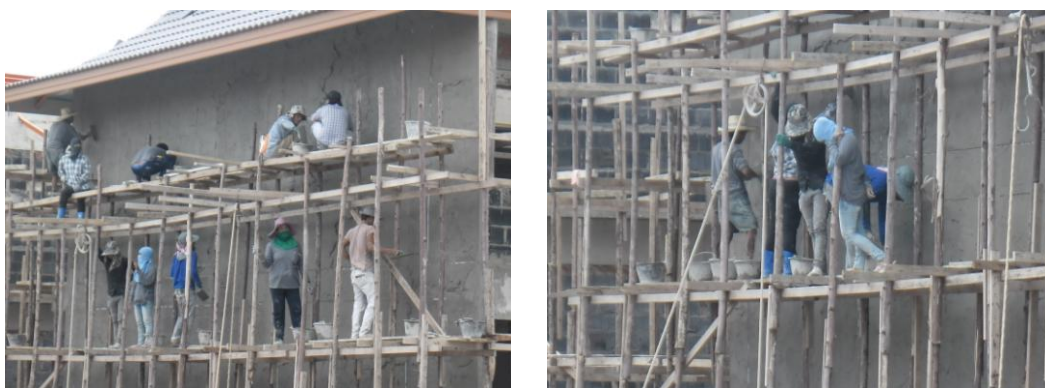
รูปที่ 4.15 การรอกคอยวัสดุ

4.4.3 ผลกระทบของระบบความปลอดภัยในการทำงานที่ส่งผลต่อค่าผลิตภาพแรงงาน จากการศึกษา พบว่า ค่าผลิตภาพแรงงานของงานฉาบปูนผนังภายนอกอาคาร ก่อนนำระบบความปลอดภัยในการทำงานมาใช้ในโครงการ มีค่าเฉลี่ยประมาณ 1.16 ตรม./คน/ชม. (รายละเอียด ดังตารางที่ 4.2) และค่าผลิตภาพแรงงานของงานฉาบปูนผนังภายนอกอาคาร หลังจากนำระบบความปลอดภัยในการทำงานมาใช้ในโครงการ มีค่าเฉลี่ยประมาณ 1.13 ตรม./คน/ชม.(รายละเอียด ดังตารางที่ 4.3) ค่าผลิตภาพแรงงานลดลงประมาณ 3 % โดยพิจารณาจากรวมระยะเวลาจากสาเหตุการหยุดงานไว้แล้วด้วย (รายละเอียดดังตารางที่ 4.4) ซึ่งค่าเฉลี่ยสาเหตุของการหยุดงานทั้งกรณีก่อนและหลังจากนำระบบการจัดการความปลอดภัยในการทำงานมาใช้ในโครงการ มีค่าเฉลี่ยประมาณใกล้เคียงกัน จากการสังเกตการณ์ทำงานของผู้วิจัย พบว่า ปัญหาความล่าช้าในการทำงานมาจากการรอกคอยปูนฉาบ เนื่องจากคนงานจัดชุดสำหรับลำเลียงปูนฉาบเพียง 1 ชุด ทำให้เกิดการรอกคอยวัสดุขึ้นแนวทางในการแก้ไข คือ เพิ่มชุดลำเลียงปูนฉาบอีก 1 ชุด จะทำให้สามารถลดปัญหาดังกล่าวลงได้ รายละเอียด ดังรูปที่ 4.15
