**ภาคผนวก ก.**

ภาพประกอบขั้นตอนในการดำเนินงานวิจัย

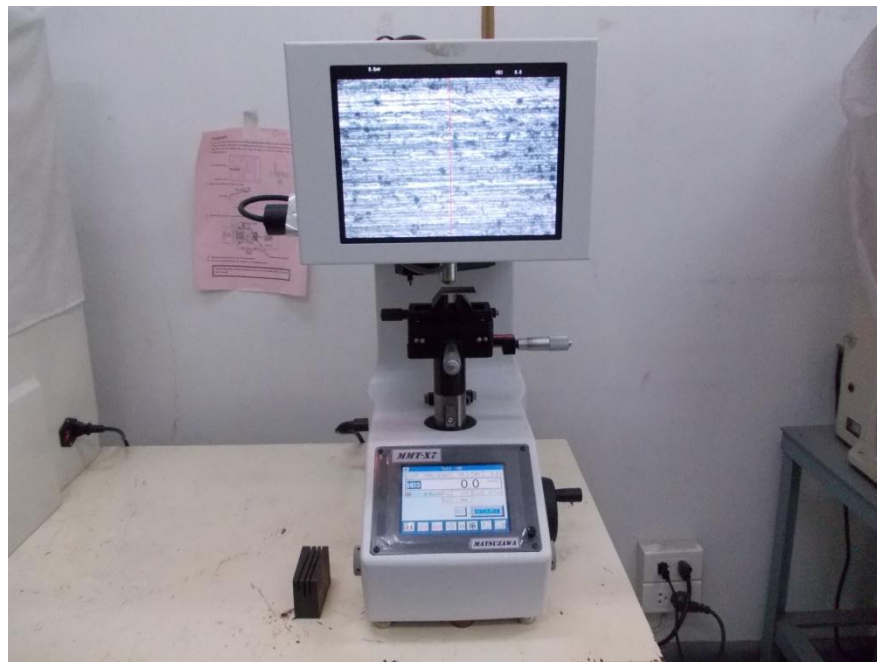
รูปที่ ค.2 นำชิ้นงานทดลองไปทดสอบหาค่าความแข็งแบบวิกเกอร์ส (HV)

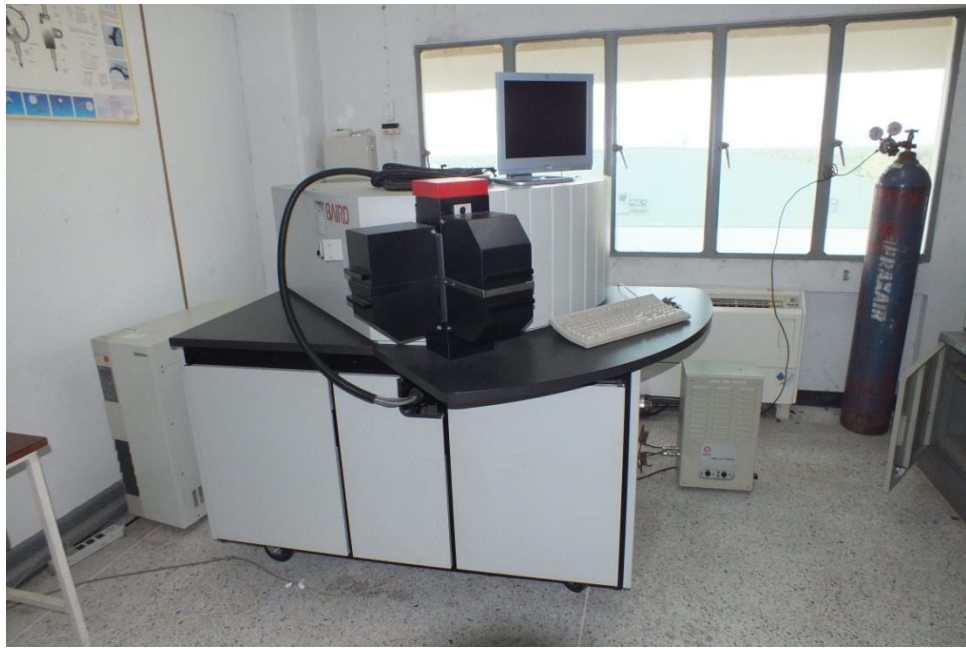
รูปที่ ค.3 ทดสอบหาค่าส่วนผสมของชิ้นงาน

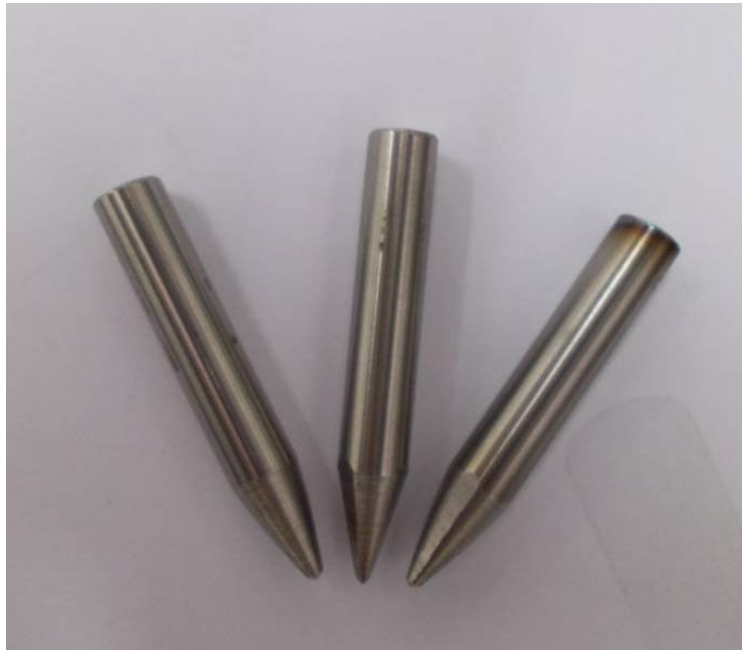
รูปที่ ค.5 เตรียมดอกเจาะ High Speed Steel (HSS) แท่งกลม เกรด 1900 ขนาดเส้นผ่าศูนย์กลาง 8 มิลลิเมตร ด้วยการลับเป็นรูปกรวยมุม 30 องศา และลับพื้นที่ผิวสัมผัสแรงเสียดทาน ที่ 50 % ,75% และ 100%

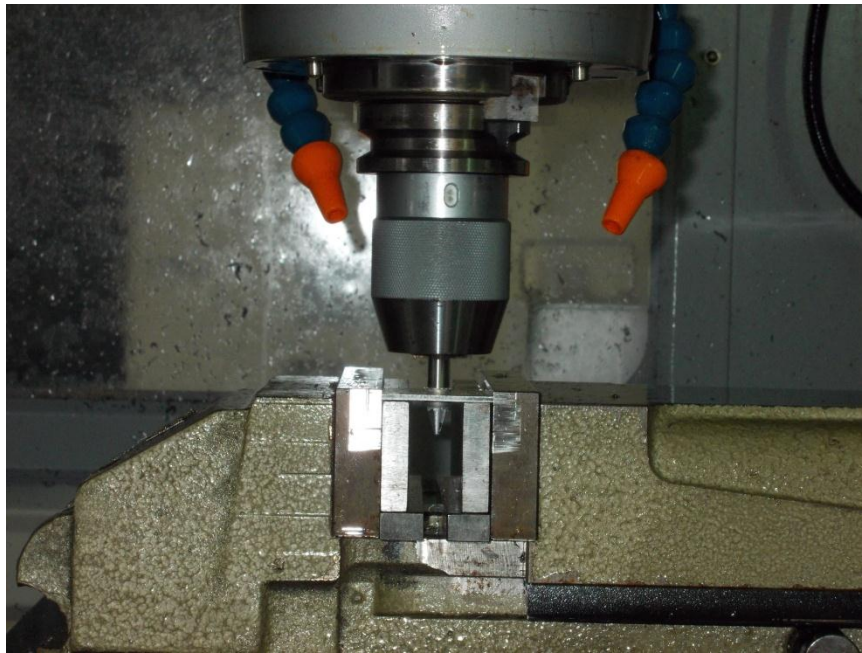
รูปที่ ค.7 เจาะชิ้นงานตามที่ได้ออกแบบการทดลองไว้

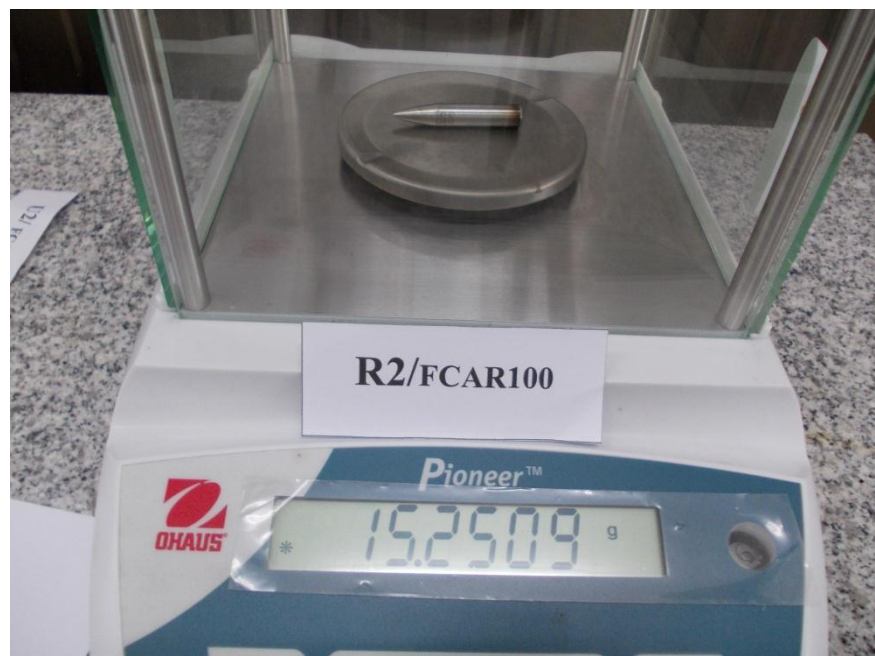
รูปที่ ค.10 ชั่งน้ำหนักหลังการทดลอง

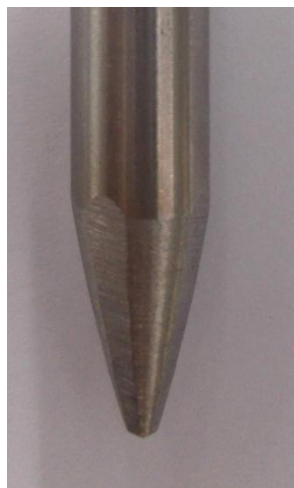
รูปที่ ค.14 ดอก HSS ขนาด 8 มม. ก่อนเจาะวัสดุ รูปที่ ค.15 ดอก HSS ขนาด 8 มม.  
หลังเจาะวัสดุ

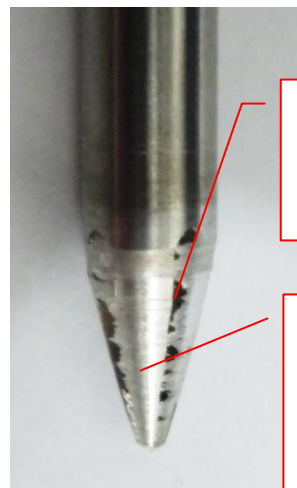
รอยไหม้ที่เกิด  
จากการเสียดสี

อะลูมิเนียมที่  
ละลายมาเคลือบ  
ที่ผิวดอกเจาะ
