## บทที่ 4 ผลการวิจัย

### 4.1 ผลการสึกหรอของพันธ์ในการตัดแผ่นเปล่า

## 4.2 การวิเคราะห์คุณภาพขอบตัดของแผ่นเปล่า

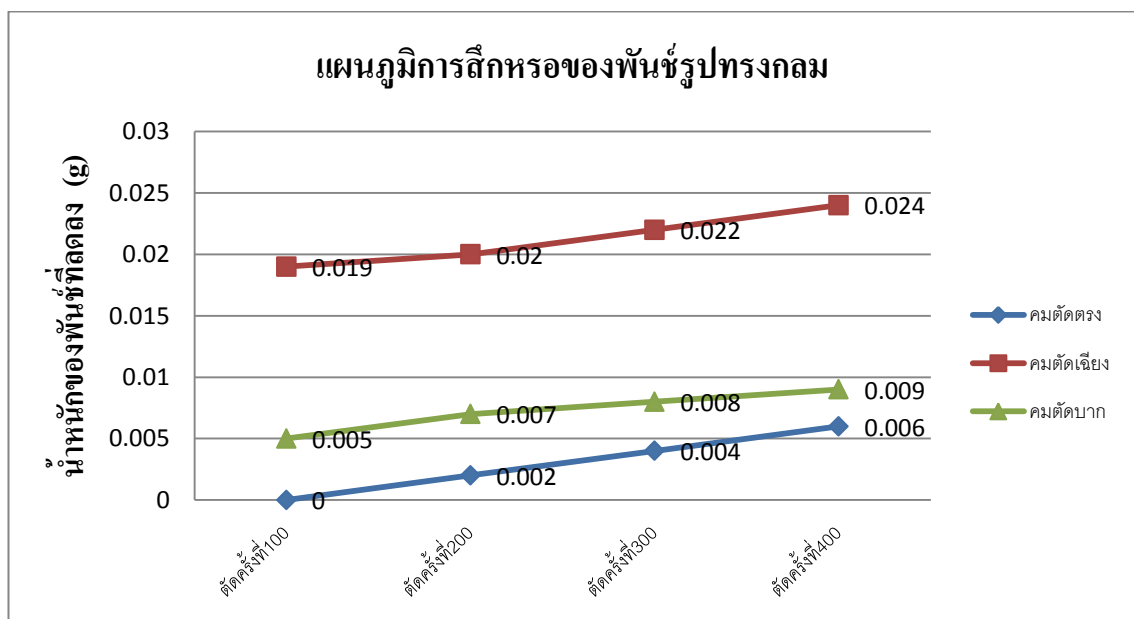
รูปที่ 4.1 การเปรียบเทียบการสึกหรอของพันธ์รูปทรงกลมในแต่ละชนิดของคมตัด

จากรูปที่ 4.1 พบว่าพันธ์รูปทรงกลม คมตัดตรง น้ำหนักของพันธ์ที่ชั่งได้ในช่วงตัด 100 ชิ้นแรก น้ำหนักคงที่ คือไม่เกิดการสึกหรอของคมตัด คมตัดเฉียงเมื่อชั่งน้ำหนักพันธ์เมื่อตัด 100 ชิ้นแรก มีการเปลี่ยนแปลงของน้ำหนัก โดยมีส่วนต่างของน้ำหนักแรกซึ่งลดลง 0.019 กรัม คือมีการสึกหรอเกิดขึ้นกับพันธ์ คมตัดบากเมื่อชั่งน้ำหนักพันธ์เมื่อตัด 100 ชิ้นแรก มีการเปลี่ยนแปลงของน้ำหนักโดยมีส่วนต่างของน้ำหนักแรกซึ่งลดลงที่ 0.005 กรัม คือเกิดการสึกหรอของพันธ์

ผลการชั่งน้ำหนักพันธุ์ทั้ง 3 คมตัดเมื่อตัดแผ่นเปล่าครบ 200 ชิ้น คมตัดตรงมีน้ำหนักส่วนต่างแรกชั่งลดลง 0.002 กรัม คมตัดเฉียงมีน้ำหนักส่วนต่างแรกชั่งลดลง 0.02 กรัม คมตัดบากน้ำหนักแรกชั่งลดลง 0.007 กรัม

ผลการชั่งน้ำหนักพันธุ์ทั้ง 3 คมตัดเมื่อตัดแผ่นเปล่าครบ 300 ชิ้น คมตัดตรงมีน้ำหนักส่วนต่างแรกชั่งลดลง 0.004 กรัม คมตัดเฉียงมีน้ำหนักส่วนต่างแรกชั่งลดลง 0.022 กรัม คมตัดบากน้ำหนักแรกชั่งลดลง 0.008 กรัม

ผลการชั่งน้ำหนักพันธุ์ทั้ง 3 คมตัดเมื่อตัดแผ่นเปล่าครบ 400 ชิ้น คมตัดตรงมีน้ำหนักส่วนต่างแรกชั่งลดลง 0.006 กรัม คมตัดเฉียงมีน้ำหนักส่วนต่างแรกชั่งลดลง 0.024 กรัม คมตัดบากน้ำหนักแรกชั่งลดลง 0.009 กรัม

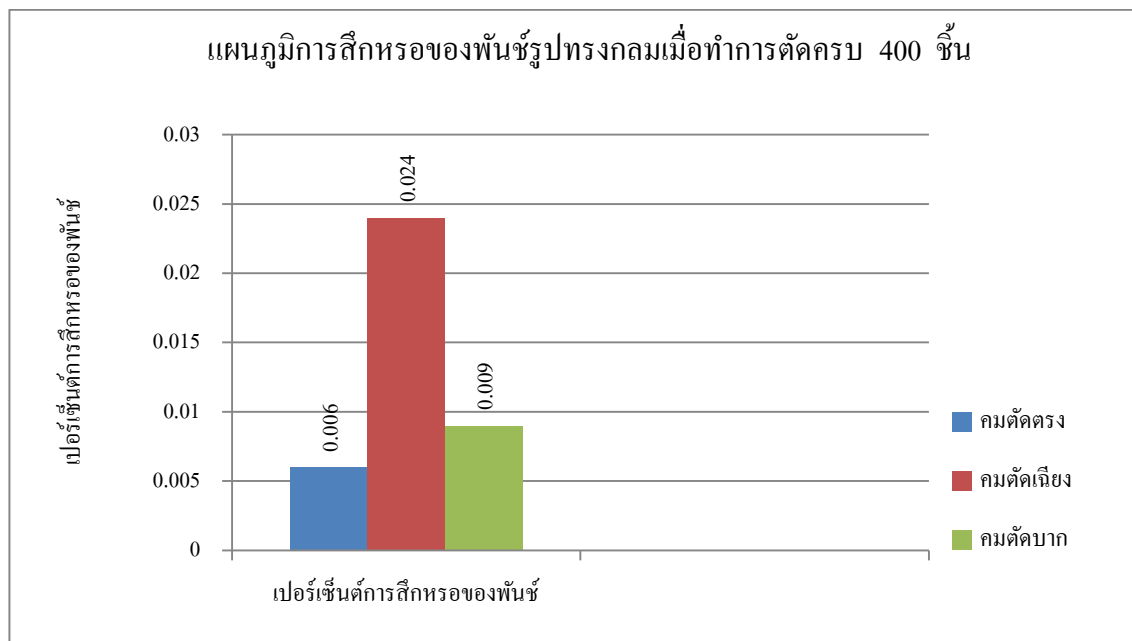
รูปที่ 4.2 เปอร์เซ็นต์การสึกหรอของพันธุ์รูปทรงกลมเมื่อทำการตัดครบ 400 ชิ้น

จากรูปที่ 4.2 จะเห็นว่าพันธุ์รูปทรงกลมแต่ละคมตัด คือ คมตัดตรง คมตัดเฉียง และคมตัดบากมีการสึกหรอเกิดขึ้น โดยที่คมตัดตรงมีการสึกหรอเกิดขึ้นน้อยที่สุดที่ 0.0006 % คมตัดบากมีการสึกหรอเกิดขึ้นปานกลางที่ 0.0009 % และคมตัดเฉียงเป็นคมตัดที่มีการสึกหรอสูงที่สุดที่ 0.0024 %

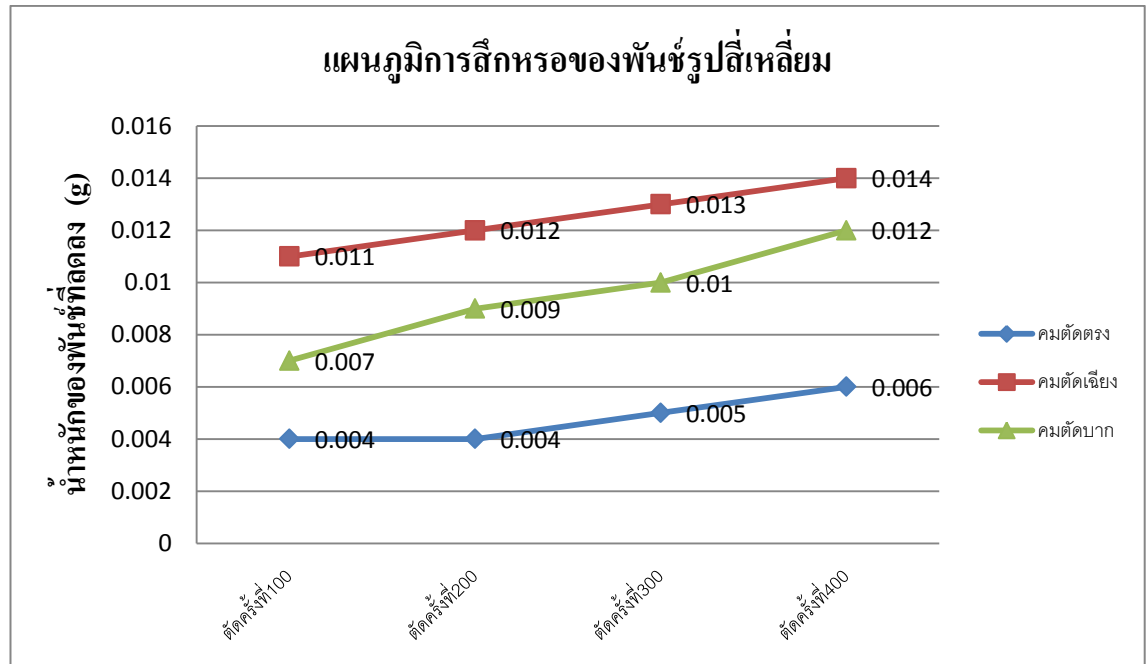
**รูปที่ 4.3** การเปรียบเทียบการสึกหรอของพันธุ์รูปทรงสี่เหลี่ยมในแต่ละชนิดของคมตัด

จากรูปที่ 4.3 พันธุ์รูปทรงสี่เหลี่ยม คมตัดตรง น้ำหนักของพันธุ์ที่ซึ่งได้ในช่วงคัด 100 ขึ้นแรก น้ำหนักพันธุ์มีการเปลี่ยนแปลงโดยมีส่วนต่างของน้ำหนักแรกซึ่งลดลงที่ 0.004 กรัม คมตัดเฉียงเมื่อซึ่งน้ำหนักพันธุ์เมื่อตัด 100 ขึ้นแรก มีการเปลี่ยนแปลงของน้ำหนักโดยมีส่วนต่างของน้ำหนักซึ่งลดลงที่ 0.011 กรัม คมตัดบากเมื่อซึ่งน้ำหนักพันธุ์เมื่อตัด 100 ขึ้นแรก มีการเปลี่ยนแปลงของน้ำหนักโดยมีส่วนต่างของน้ำหนักแรกซึ่งลดลงที่ 0.007 กรัม พันธุ์ที่ 3 คมตัดเริ่มเกิดการสึกหรอ

ผลการชั่งน้ำหนักพันธุ์ทั้ง 3 คมตัดเมื่อตัดแผ่นเปล่าครบ 200 ขึ้น คมตัดตรงมีน้ำหนักส่วนต่างแรกซึ่งลดลง 0.004 กรัม คมตัดเฉียงมีน้ำหนักส่วนต่างแรกซึ่งลดลง 0.012 กรัม คมตัดบากน้ำหนักแรกซึ่งลดลง 0.009 กรัม

ผลการชั่งน้ำหนักพันธุ์ทั้ง 3 คมตัดเมื่อตัดแผ่นเปล่าครบ 300 ขึ้น คมตัดตรงมีน้ำหนักส่วนต่างแรกซึ่งลดลง 0.005 กรัม คมตัดเฉียงมีน้ำหนักส่วนต่างแรกซึ่งลดลง 0.013 กรัม คมตัดบากน้ำหนักแรกซึ่งลดลง 0.01 กรัม

ผลการชั่งน้ำหนักพันธุ์ทั้ง 3 คมตัดเมื่อตัดแผ่นเปล่าครบ 400 ขึ้น คมตัดตรงมีน้ำหนักส่วนต่างแรกซึ่งลดลง 0.006 กรัม คมตัดเฉียงมีน้ำหนักส่วนต่างแรกซึ่งลดลง 0.014 กรัม คมตัดบากน้ำหนักแรกซึ่งลดลง 0.012 กรัม

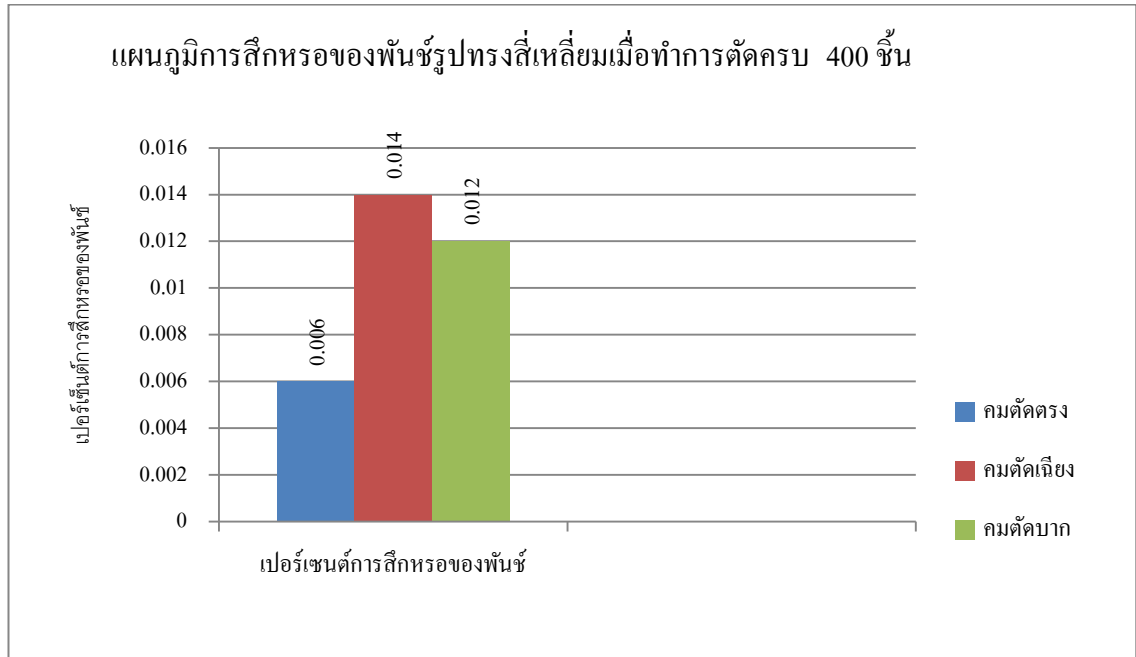
รูปที่ 4.4 เปอร์เซ็นต์การสีกหรือของพันธุ์รูปทรงสี่เหลี่ยมเมื่อทำการตัดครบ 400 ชิ้น

จากรูปที่ 4.4 จะเห็นว่าพันธุ์รูปทรงสี่เหลี่ยมแต่ละคมตัด คือ คมตัดตรง คมตัดเฉียง และคมตัดบากมีการสีกหรือเกิดขึ้น โดยที่คมตัดตรงมีการสีกหรือเกิดขึ้นน้อยที่สุดที่ 0.006 % คมตัดบากมีการสีกหรือเกิดขึ้นปานกลางที่ 0.012 % และคมตัดเฉียงเป็นคมตัดที่มีการสีกหรือสูงที่สุดที่ 0.014 %

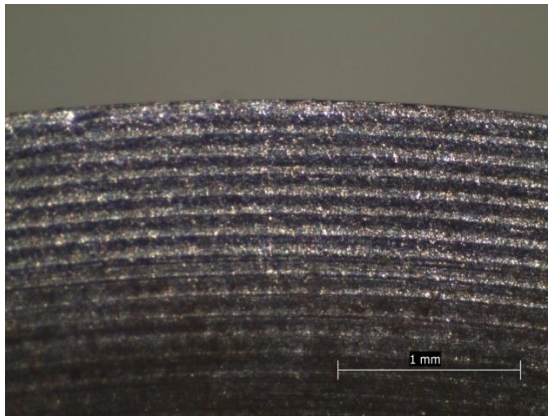
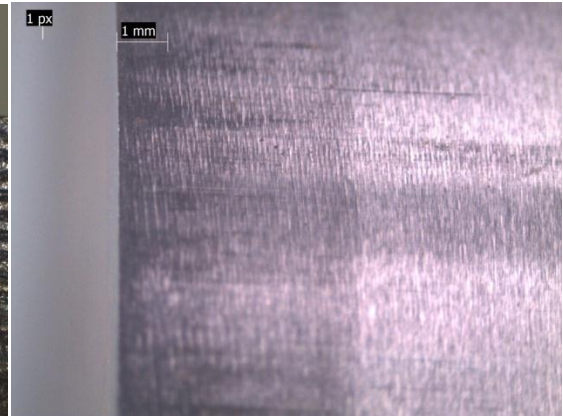
ภาพด้านหน้าตัดพินช์คมตัดตรง

ภาพด้านข้างพินช์คมตัดตรง

#### รูปที่ 4.5 ภาพเปรียบเทียบการสึกหรอด้านหน้าตัดและด้านข้างของพินช์รูปทรงกลม

จากรูปที่ 4.5 แสดงการสึกหรอของพินช์รูปทรงกลม คมตัดตรง คมตัดเฉียง คมตัดบาก ด้านหน้าตัด พินช์และด้านข้างพินช์เปรียบเทียบกัน

เมื่อพิจารณาภาพด้านหน้าตัดและภาพด้านข้างของพันธรูปทรงกลม คมตัดตรง พบว่าที่ด้านหน้าตัดและด้านข้างพันธเกิดการสึกหรอแบบขีดถู หรือขีดข่วน คือ เป็นพฤติกรรมการสึกหรอจากการขีดข่วน ถู เนียน หรือกระแทก ซึ่งทำให้เนื้อวัสดุหลุดออกมาในลักษณะเป็นอนุภาคเล็กๆ และมีการสึกหรอเป็นหลุมบ่อที่ผิวด้านหน้าพันธบางส่วนแต่น้อยกว่าคมตัดชนิดอื่น เนื่องมาจากการเลื่อนตัวของชิ้นงานที่ผิวสัมผัสพันธในขณะตัดไม่เกิดขึ้นเมื่อเทียบกับพันธที่มีมุมเอียง

จากการทดลองเมื่อมีการตัดจะเกิดการเสียดสีระหว่างผิวของพินช์กับแผ่นโลหะทำให้ผิวของพินช์ถูก เหนือหลุดออกมาเป็นอนุภาคเล็ก ๆ

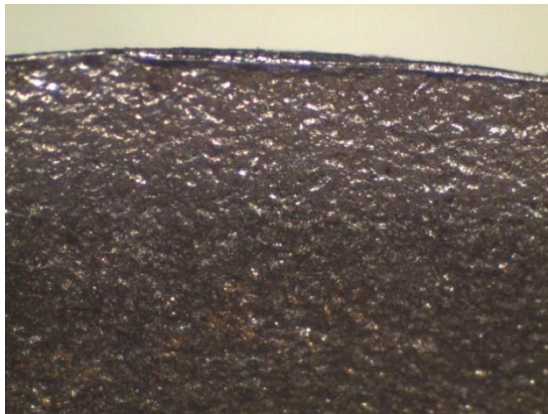
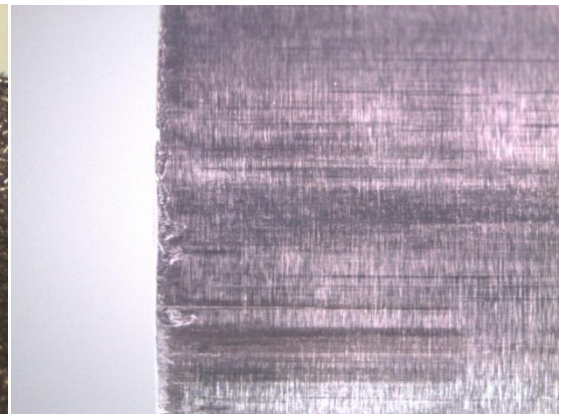
ภาพด้านหน้าตัดพินช์คมตัดเฉียง

ภาพด้านข้างพินช์คมตัดเฉียง

เมื่อพิจารณาภาพด้านหน้าตัดและด้านข้างของพันธรูปทรงกลม คมตัดเฉียงพบว่าที่ด้านหน้าพันธและด้านข้างพันธเกิดการสึกหรอแบบขีดถู หรือขีดข่วนมากกว่าพันธคมตัดตรง และที่ด้านหน้าพันธนั้นเกิดการสึกหรอแบบยึดติด อันเกิดจากพันธตัดชิ้นงานเสียดสีกันที่ตำแหน่งคมตัดเฉียงที่เป็นมุมลิ้มทำให้เกิดความเครียดเกินจุดครากของวัสดุ เนื้อวัสดุบริเวณที่ถูกเสียดสีเกิด Plastic Zone เมื่อพันธเคลื่อนที่ตัดชิ้นงานทำให้พันธซึ่งมีความแข็งแรงกว่าจะพาเนื้อวัสดุของชิ้นงานที่มีความแข็งแรงน้อยกว่าไปด้วยและผิวของพันธเองมีการเสียดสีกันอย่างต่อเนื่อง ค่าความเค้นแรงเฉือนที่บริเวณคมตัดจะเกิดพันธระอะตอมมิกเกิดการเชื่อมติด และการเชื่อมติดของเฟส ของแข็งแบบเฉพาะที่จึงส่งผลให้เกิดหลุดร่อน หรือการกะเทาะของพันธบริเวณคมตัดด้านหน้า เกิดการสึกหรอและเกิดจากการล้าตัวเนื่องจากการตัดเป็นลักษณะคาบ (Cyclic Load) ทำให้เกิดการเสียหายเป็นหลุมเป็นบ่อในบริเวณด้านหน้าตัดของพันธและในบริเวณคมตัดพันธ

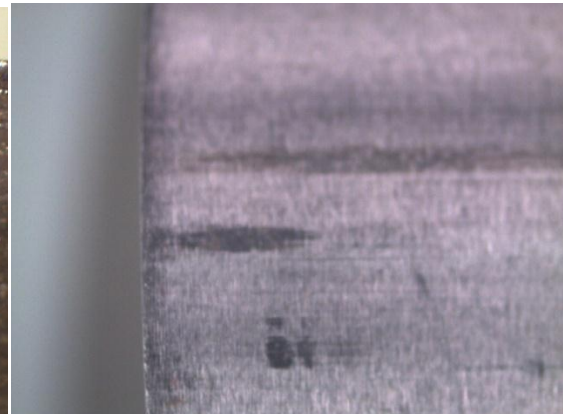
ภาพด้านหน้าตัดพินช์คมตัดบาก

ภาพด้านข้างพินช์คมตัดบาก

เมื่อพิจารณาภาพด้านหน้าตัดและด้านข้างพันธคมตัดบากรูปทรงกลมพบว่าการสึกหรอคล้ายคลึงกับพันธคมตัดเฉียงแต่มีการสึกหรอที่ด้านข้างพันธ ในลักษณะการขีดถูน้อยกว่าคมตัดเฉียง ที่ด้านหน้าของพันธเกิดการสึกหรอแบบยึดติด และล้าตัวตามลำดับแต่เกิดน้อยกว่าความคดเฉียง

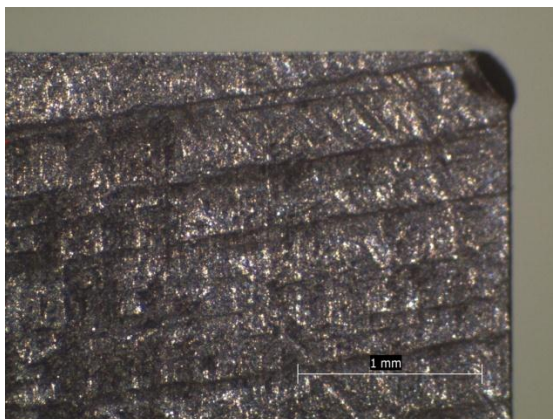
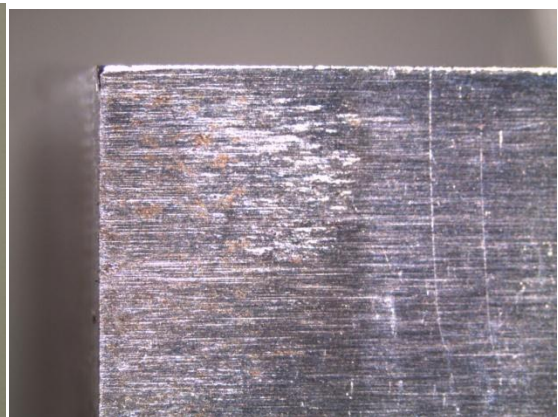
ภาพด้านหน้าตัดพันธคมตัดตรง

ภาพด้านข้างพันธคมตัดตรง

รูปที่ 4.6 ภาพเปรียบเทียบการสึกหรอด้านหน้าตัดและด้านข้างของพันธรูปทรงสี่เหลี่ยม

จากรูปที่ 4.6 แสดงการสึกหรอของพังก์รูปทรงสี่เหลี่ยม คมตัดตรง คมตัดเฉียง คมตัดฉาก ด้านหน้าตัดพังก์และด้านข้างพังก์เปรียบเทียบกันเมื่อพิจารณาภาพด้านหน้าตัดและภาพด้านข้างพังก์รูปทรงสี่เหลี่ยมคมตัดตรง พบว่าที่หน้าพังก์และด้านข้างของพังก์เกิดการสึกหรอแบบขีดถู และบริเวณมุมของพังก์เกิดรอยเย็นมีการแตกของผิววัสดุเป็นการสึกหรอที่เกิดจากการชนและบริเวณคมตัดพังก์ได้รับแรงดึงและอัดสลับไปมา ทำให้เกิดความล้าได้ผิวของพังก์ ทำให้ผิวหลุดออกไป เกิดความเสียหายเป็นหลุมเป็นบ่อ ที่ด้านข้างพังก์เกิดการสึกหรอแบบขีดถู

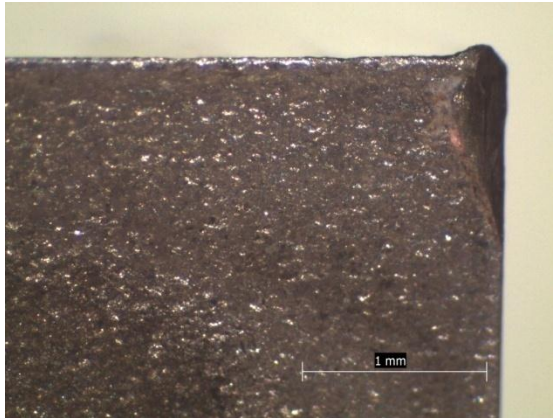
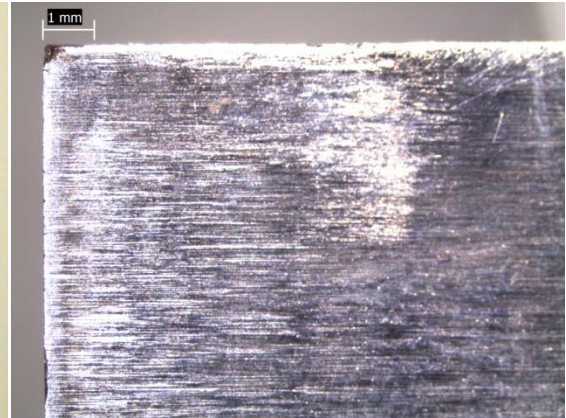
ภาพด้านหน้าตัดพังก์คมตัดเฉียง

ภาพด้านข้างพังก์คมตัดเฉียง

เมื่อพิจารณาภาพด้านหน้าตัดและด้านข้างพังก์รูปทรงสี่เหลี่ยมคมตัดเฉียงพบว่าเกิดการสึกหรอแบบขีดถูที่บริเวณด้านหน้าพังก์และด้านข้างพังก์ มีการสึกหรอแบบยึดติดที่บริเวณคมตัดพังก์ที่ผิวด้านหน้าพังก์ ทำให้เกิดการกะเทาะบริเวณคมตัดเป็นหลุมลึกบริเวณคมตัดหน้าและด้านข้างของพังก์

บริเวณมุมลิ่มที่เป็นคมตัดในระยะ 1 – 1.5 มิลลิเมตร ด้านหน้าตัดของพันธ์พบการสึกหรอเป็นหลุมเป็นบ่อ อันเกิดจากการเสียดสี การขัดถู การยึดติดและการล้าตัวเป็นลำดับ ส่วนที่ด้านข้างพบการสึกหรอ ในลักษณะการขัดถู การเชื่อมติดบริเวณคมตัด เกิดการกะเทาะเนื่องจากการเชื่อมติดบริเวณคมตัด ที่มุมของพันธ์เกิดการเย็นและแตกเป็นหลุมจากการชนก่อน และเกิดการขัดถู จนทำให้เกิดการล้าตัว เกิดเป็นหลุมมากกว่าพันธ์คมตัดอื่น

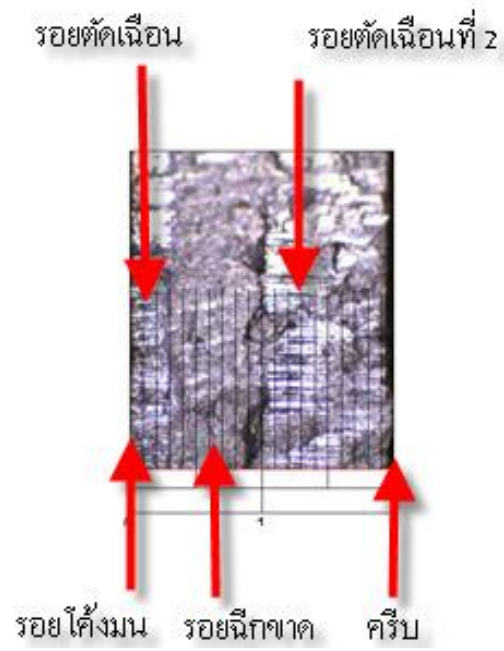
รูปที่ 4.7 รายละเอียดของแผ่นเปล่า

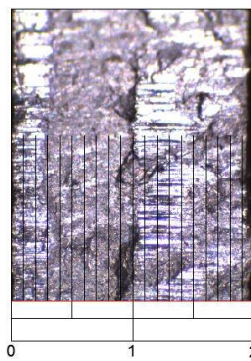
X1-100

1.1 พันธ์คมตัดตรงชิ้นงานที่ตัดครั้งที่ 100 (ภาพ X1-100) ปรากฏว่ามีรอยโค้งมนที่มีขนาด 0.06 มิลลิเมตร มีรอยตัดเฉียงที่มีขนาด 0.14 มิลลิเมตร ถัดมาเป็นรอยฉีกขาด เกิดรอยตัดเฉียงที่ 2 มีขนาด 0.80 มิลลิเมตร มีครีบน้อย

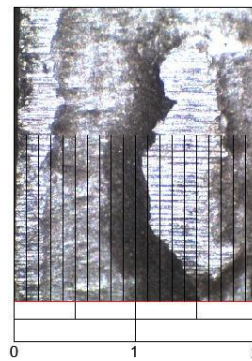
X1-200

1.2 พันธ์คมตัดตรงชิ้นงานที่ตัดครั้งที่ 200 (ภาพ X1-200) ปรากฏว่ามีรอยโค้งมนที่มีขนาด 0.06 มิลลิเมตร มีรอยตัดเฉียงที่มีขนาด 0.24 มิลลิเมตร ถัดมาเป็นรอยฉีกขาด เกิดรอยตัดเฉียงที่ 2 มีขนาด 1.10 มิลลิเมตร มีครีบน้อย

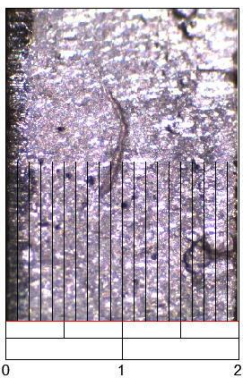
X1-400

1.4 พันธุ์คมตัดตรงชิ้นงานที่ตัดครั้งที่ 400 (ภาพ X1-400) ปรากฏว่ามีรอยโค้งมนที่มีขนาด 0.06 มิลลิเมตร มีรอยตัดเฉือนที่มีขนาด 0.34 มิลลิเมตร รอยตัดเฉือนเกิดการบิดเบี้ยวผิวหยาบ และมีครีบก่เกิดขึ้น มีครีบน้อย

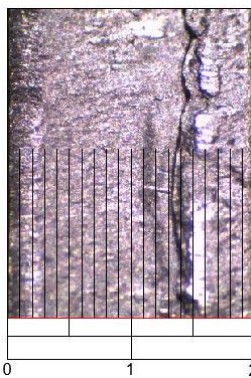
X2-100

2.1 พันธุ์คมตัดเฉียงชิ้นงานที่ตัดครั้งที่ 100 (ภาพ X2-100) ปรากฏว่ามีรอยโค้งมนที่มีขนาด 0.10 มิลลิเมตร มีรอยตัดเฉือนที่มีขนาด 0.10 มิลลิเมตร รอยฉีกขาดเรียบ มีครีบก่เกิดขึ้นเล็กน้อย

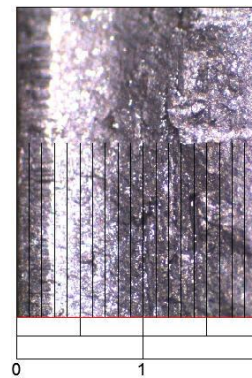
X2-200

2.2 พันธุ์คมตัดเฉียงชิ้นงานที่ตัดครั้งที่ 200 (ภาพ X2-200) ปรากฏว่ามีรอยโค้งมนที่มีขนาด 0.10 มิลลิเมตร มีรอยตัดเฉือนที่มีขนาด 0.20 มิลลิเมตร รอยฉีกขาดมีรอยตัดเฉือนที่ 2 มีขนาด 0.60 มิลลิเมตร มีครีบน้อย

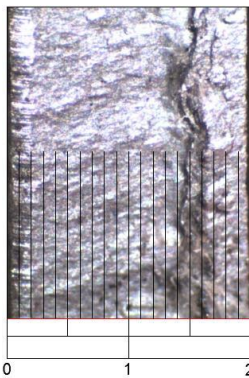
X2-300

2.3 พันธุ์คมตัดเฉียงชิ้นงานที่ตัดครั้งที่ 300 (ภาพ X2-300) ปรากฏว่ามีรอยโค้งมนที่มีขนาด 0.10 มิลลิเมตร มีรอยตัดเฉือนที่มีขนาด 0.17 มิลลิเมตร รอยฉีกขาดมีการตัดเฉือนครั้งที่ 2 ทับขึ้นมา มีขนาด 0.80 มิลลิเมตร มีครีบก่เกิดขึ้นเล็กน้อย

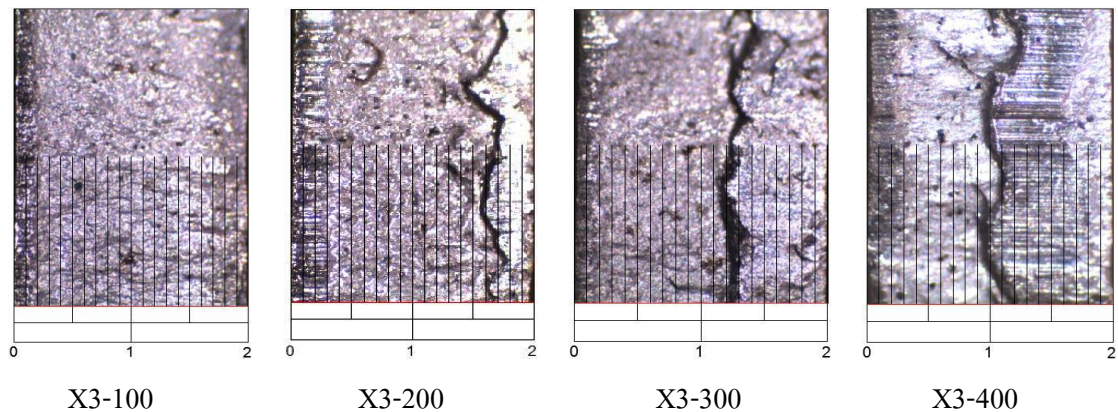
รูปที่ 4.8 รูปขอบงานชิ้นงานตัดเปล่า โดยใช้พันธ์รูปทรงกลม

หมายเหตุ X = พันธ์รูปทรงกลม , 1 = คมตัดตรง , 2 = คมตัดเฉียง , 3 = คมตัดบาก  
 จำนวนครั้งในการตัด = 100 ครั้ง, 200 ครั้ง, 300 ครั้ง และ 400 ครั้ง

จากรูปที่ 4.8 เมื่อนำชิ้นงานที่ผ่านการตัดในพันธ์รูปทรงกลมคมตัดตรง คมตัดเฉียง คมตัดบาก มาส่องกล้องขยายโดยกำหนดชิ้นงานที่นำมาพิจารณาคุณภาพของขอบชิ้นงานที่การตัด 100 ชิ้น, 200 ชิ้น, 300 ชิ้น และ 400 ชิ้น พบว่าคุณภาพของขอบตัดชิ้นงานปรากฏผลดังนี้

3.1 พันธุ์คมตัดบากชิ้นงานที่ตัดครั้งที่ 100 (ภาพ X3-100) ปรากฏว่ามีรอยโค้งมนที่มีขนาด 0.05 มิลลิเมตร มีรอยตัดเฉือนที่มีขนาด 0.15 มิลลิเมตร ผิวรอยฉีกขาดเรียบ มีครีบก่เกิดขึ้นเล็กน้อย

3.2 พันธุ์คมตัดบากชิ้นงานที่ตัดครั้งที่ 200 (ภาพ X3-200) ปรากฏว่ามีรอยโค้งมนที่มีขนาด 0.05 มิลลิเมตร มีรอยตัดเฉือนที่มีขนาด 0.25 มิลลิเมตร รอยฉีกขาดมีการตัดเฉือนครั้งที่ 2 ขนาด 0.50 มิลลิเมตร มีครีบก่เกิดขึ้นเล็กน้อย

3.3 พันธุ์คมตัดบากชิ้นงานที่ตัดครั้งที่ 300 (ภาพ X3-300) ปรากฏว่ามีรอยโค้งมนที่มีขนาด 0.05 มิลลิเมตร มีรอยตัดเฉือนที่มีขนาด 0.15 มิลลิเมตร รอยฉีกขาดเกิดรอยตัดเฉือนที่ 2 ขึ้นมาทับมีขนาด 0.80 มิลลิเมตร มีครีบก่เกิดขึ้นเล็กน้อย

3.4 พันธุ์คมตัดบากชิ้นงานที่ตัดครั้งที่ 400 (ภาพ X3-400) ปรากฏว่ามีรอยโค้งมนที่มีขนาด 0.03 มิลลิเมตร มีรอยตัดเฉือนที่มีขนาด 0.17 มิลลิเมตร รอยฉีกขาดเกิดรอยตัดเฉือนที่ 2 ขึ้นมาทับมีขนาด 1.00 มิลลิเมตร มีครีบก่เกิดขึ้นเล็กน้อย

จากภาพรูปขอบงานของพันธุ์รูปทรงกลม คมตัดทั้ง 3 แบบ ที่บริเวณสเกล 0 จะเป็นบริเวณเกิดรอยโค้งมน เกิดรอยตัดเฉือนถัดมาและเป็นรอยแตก จากรอยแตกยังพบว่าบางส่วนเกิดการตัดครั้งที่ 2 อันเนื่องมาจากช่องว่างระหว่างแม่พิมพ์น้อย ที่บริเวณ สเกล 2 พบครีบน้อยแต่ครีบบางส่วนจะพับกลับเข้ามาบริเวณที่เกิดการตัดครั้งที่ 2

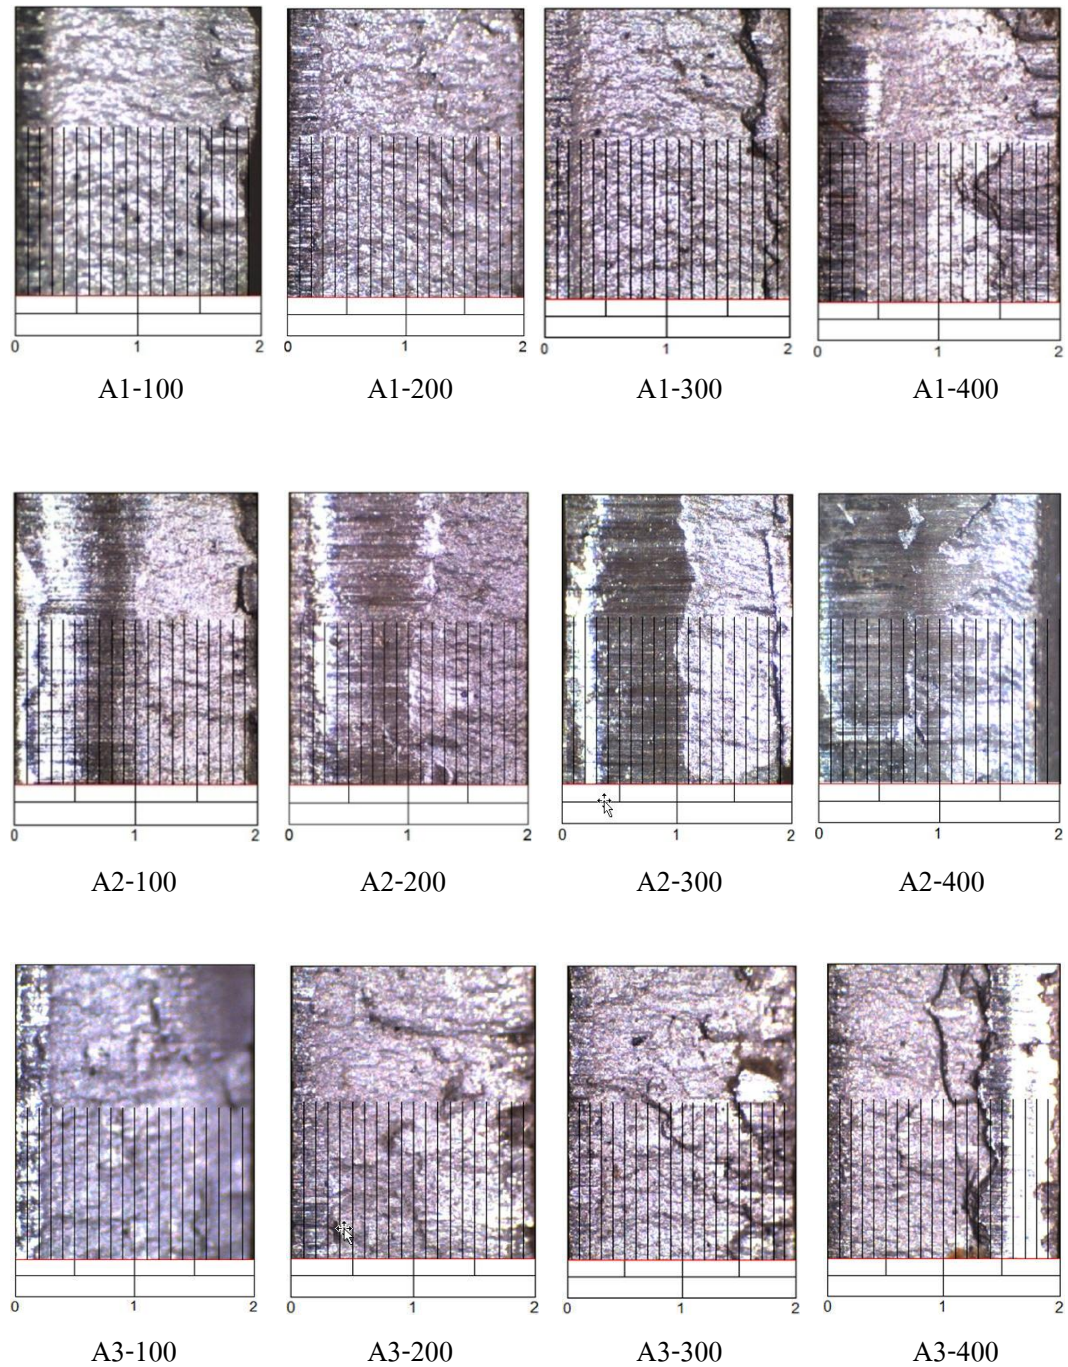
รูปที่ 4.9 รูปขอบงานชิ้นงานตัดเปล่า โดยใช้พันธ์รูปสี่เหลี่ยม

หมายเหตุ A = พันธ์รูปทรงสี่เหลี่ยม , 1 = คมตัดตรง , 2 = คมตัดเฉียง , 3 = คมตัดบาก  
 จำนวนครั้งในการตัด = 100 ครั้ง, 200 ครั้ง, 300 ครั้ง และ 400 ครั้ง

จากรูปที่ 4.9 เมื่อนำชิ้นงานที่ผ่านการตัดในพันธุ์รูปทรงสี่เหลี่ยมคมตัดตรง คมตัดเฉียง คมตัดบาก มาส่องกล้องขยายโดยกำหนดชิ้นงานที่นำมาพิจารณาคุณภาพของขอบชิ้นงานที่การตัด 100 ชิ้น, 200 ชิ้น, 300 ชิ้น และ 400 ชิ้น พบว่าคุณภาพของขอบตัดชิ้นงานปรากฏผลดังนี้

1.1 พันธุ์คมตัดตรงชิ้นงานที่ตัดครั้งที่ 100 (ภาพ A1-100) ปรากฏว่ามีรอยโค้งมนน้อย มีรอยตัดเฉียงที่มีขนาด 0.20 มิลลิเมตร รอยฉีกขาดผิวหยาบมีคืบน้อย

1.2 พันธุ์คมตัดตรงชิ้นงานที่ตัดครั้งที่ 200 (ภาพ A1-200) ปรากฏว่ามีรอยโค้งมนน้อย มีรอยตัดเฉียงที่มีขนาด 0.30 มิลลิเมตร มีคืบน้อย

1.3 พันธุ์คมตัดตรงชิ้นงานที่ตัดครั้งที่ 300 (ภาพ A1-300) ปรากฏว่ามีรอยโค้งมนน้อย มีรอยตัดเฉียงที่มีขนาด 0.20 มิลลิเมตร รอยฉีกขาดผิวหยาบมีคืบเกิดขึ้นมาทับที่มีขนาด 0.30 มิลลิเมตร

1.4 พันธุ์คมตัดตรงชิ้นงานที่ตัดครั้งที่ 400 (ภาพ A1-400) ปรากฏว่ามีรอยโค้งมนน้อย มีรอยตัดเฉียงที่มีขนาด 0.30 มิลลิเมตร แนวของรอยตัดไม่สม่ำเสมอ รอยฉีกขาดเกิดคืบขึ้นมาทับที่มีขนาด 0.60 มิลลิเมตร

2.1 พันธุ์คมตัดเฉียงชิ้นงานที่ตัดครั้งที่ 100 (ภาพ A2-100) ปรากฏว่ามีรอยโค้งมนที่มีขนาด 0.10 มิลลิเมตร มีรอยตัดเฉียงที่มีขนาด 0.90 มิลลิเมตร รอยฉีกขาดเรียบ มีคืบน้อยมาก

2.2 พันธุ์คมตัดเฉียงชิ้นงานที่ตัดครั้งที่ 200 (ภาพ A2-200) ปรากฏว่ามีรอยโค้งมนที่มีขนาด 0.10 มิลลิเมตร มีรอยตัดเฉียงที่มีขนาด 1.00 มิลลิเมตร รอยฉีกขาดเรียบ มีคืบน้อยมาก

2.3 พันธุ์คมตัดเฉียงชิ้นงานที่ตัดครั้งที่ 300 (ภาพ A2-300) ปรากฏว่ามีรอยโค้งมนที่มีขนาด 0.10 มิลลิเมตร มีรอยตัดเฉียงที่มีขนาด 1.00 มิลลิเมตร รอยฉีกขาดเกิดคืบขึ้นมาทับที่มีขนาด 0.20 มิลลิเมตร

2.4 พันธุ์คมตัดเฉียงชิ้นงานที่ตัดครั้งที่ 400 (ภาพ A2-400) ปรากฏว่ามีรอยโค้งมนที่มีขนาด 0.10 มิลลิเมตร มีรอยตัดเฉียงที่มีขนาด 1.00 มิลลิเมตร รอยฉีกขาดเกิดคืบบางส่วน

3.1 พันธุ์คมตัดบากชิ้นงานที่ตัดครั้งที่ 100 (ภาพ A3-100) ปรากฏว่ามีรอยโค้งมนน้อยที่มีขนาด 0.03 มิลลิเมตร มีรอยตัดเฉียงที่มีขนาด 0.18 มิลลิเมตร รอยฉีกขาดผิวค่อนข้างหยาบ มีคืบเกิดขึ้นบ้าง

3.2 พันธุ์คมตัดบากชิ้นงานที่ตัดครั้งที่ 200 (ภาพ A3-200) ปรากฏว่ามีรอยโค้งมนน้อยที่มีขนาด 0.03 มิลลิเมตร มีรอยตัดเฉียงที่มีขนาด 0.27 มิลลิเมตร แนวบิดเบี้ยว รอยฉีกขาดมีผิวหยาบ มีคืบเกิดขึ้นทั่ว

3.3 พันซ์คมตัดบากชิ้นงานที่ตัดครั้งที่ 300 (ภาพ A3-300) ปรากฏว่ามีรอยโค้งมนน้อยที่มีขนาด 0.03 มิลลิเมตร มีรอยตัดเฉือนที่มีขนาด 0.27 มิลลิเมตร รอยฉีกขาดมีผิวหยาบมีครีบกิดขึ้นมาทับ มีขนาด 1.00 มิลลิเมตร

3.4 พันซ์คมตัดบากชิ้นงานที่ตัดครั้งที่ 400 (ภาพ A3-400) ปรากฏว่ามีรอยโค้งมนน้อยที่มีขนาด 0.03 มิลลิเมตร มีรอยตัดเฉือนที่มีขนาด 0.17 มิลลิเมตร รอยฉีกขาดมีครีบกิดขึ้นมาทับมีขนาด 1.10 มิลลิเมตร

จากภาพรูปขอบงานของพันธุ์รูปทรงกลม คมตัดทั้ง 3 แบบ ที่บริเวณสเกล 0 จะเป็นบริเวณเกิดรอยโค้งมน เกิดรอยตัดเฉือนถัดมาและเป็นรอยแตก จากรอยแตกยังพบว่าบางส่วนเกิดการตัดครั้งที่ 2 อันเนื่องมาจากช่องว่างระหว่างแม่พิมพ์น้อย ที่บริเวณ สเกล 2 พบครีบน้อยแต่ครีบบางส่วนจะพับกลับเข้ามาบริเวณที่เกิดการตัดครั้งที่ 2

เปรียบเทียบรูปที่ 4.7 และรูปที่ 4.8 ระหว่างพันธุ์รูปทรงกลมและพันธุ์รูปทรงสี่เหลี่ยม ทั้ง 2 รูปทรงกับคมตัดชนิดเดียวกัน คือพันธุ์รูปทรงกลมคมตัดตรงกับพันธุ์รูปทรงสี่เหลี่ยมคมตัดตรงพบว่า คมตัดเฉียงกับคมตัดเฉียงและคมตัดบากกับคมตัดบาก พบว่าพันธุ์รูปทรงสี่เหลี่ยมให้คุณภาพผิวขอบตัดที่ดีกว่าพันธุ์รูปทรงกลม

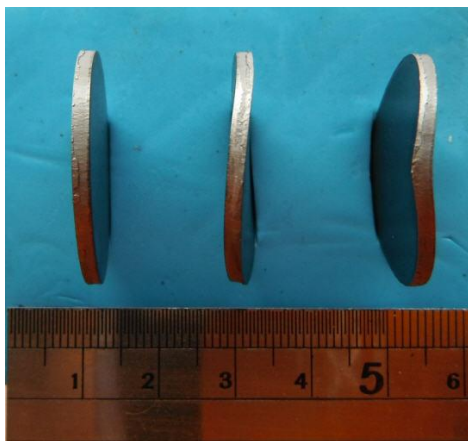
จากรูปที่ 4.10 และรูปที่ 4.11 พันธุ์รูปทรงกลมและพันธุ์รูปทรงสี่เหลี่ยม พบว่า ชิ้นงานที่ตัดจากพันธุ์คมตัดตรง จะให้รูปทรงที่ไม่บิดเบี้ยวสามารถนำไปใช้งานได้ ในกรณีที่งานต้องใช้รูปทรงแบนราบ แต่พันธุ์คมตัดเฉียงและคมตัดบาก พบว่า ชิ้นงานจะมีรูปร่างเอียงและโก่งงอ ทำให้ไม่สามารถนำแผ่นเปล่าไปใช้ในงานที่ต้องการรูปร่างหรือรูปแบบได้

รูปที่ 4.10 รูปทรงขอบชิ้นงานกลม

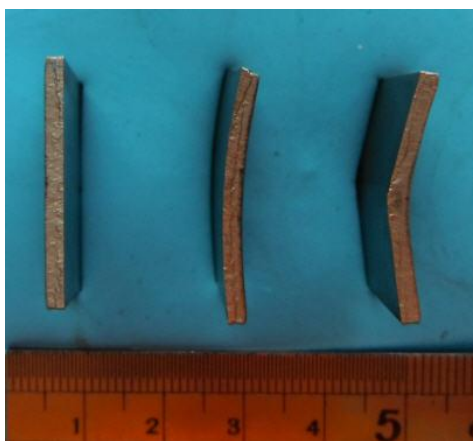
รูปที่ 4.11 รูปทรงขอบชิ้นงานสี่เหลี่ยม
