## บทที่ 6 ผลการทดสอบและวิจารณ์ผล

### 6.2 ผลการทดสอบภายใต้การดัด (Experimental Results under Bending)

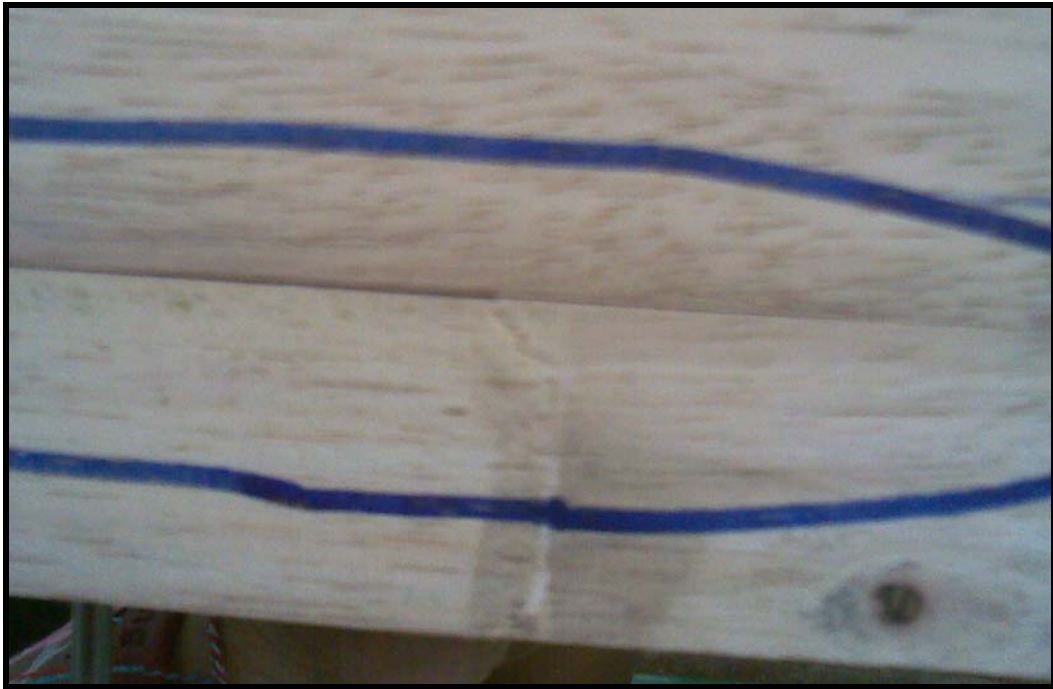
รูปที่ 6.4 รอยแตกร้าวขนาดเล็กที่ด้านรับแรงดึง

โดยผลจากการทดสอบสังเกตพบว่ามีลักษณะรูปแบบของรอยต่อและตำแหน่งของการเสริมกำลังด้วยวัสดุพอลิเมอร์เสริมเส้นใยมีผลต่อค่าการโก่งตัวและความแข็งแรงจากการทดสอบคานไม้ภายใต้การตัด โดยคานไม้บางพารูปประกอบภายใต้การตัดในงานวิจัยนี้มีลักษณะการแตกร้าวและการวิบัติในแต่ละคานคล้ายคลึงกันคือ เมื่อคานไม้ประกอบรับแรงกระทำถึงค่าความเครียดใกล้เคียงกับค่าความเครียดวิบัติด้านรับแรงดึงจะพบว่าคานไม้เริ่มรอยแตกในส่วนรับแรงดึงดังแสดงในรูปที่ 6.4 และรอยร้าวจะขยายตัวออกตามแนวนอนเมื่อรับแรงกระทำเพิ่มขึ้น

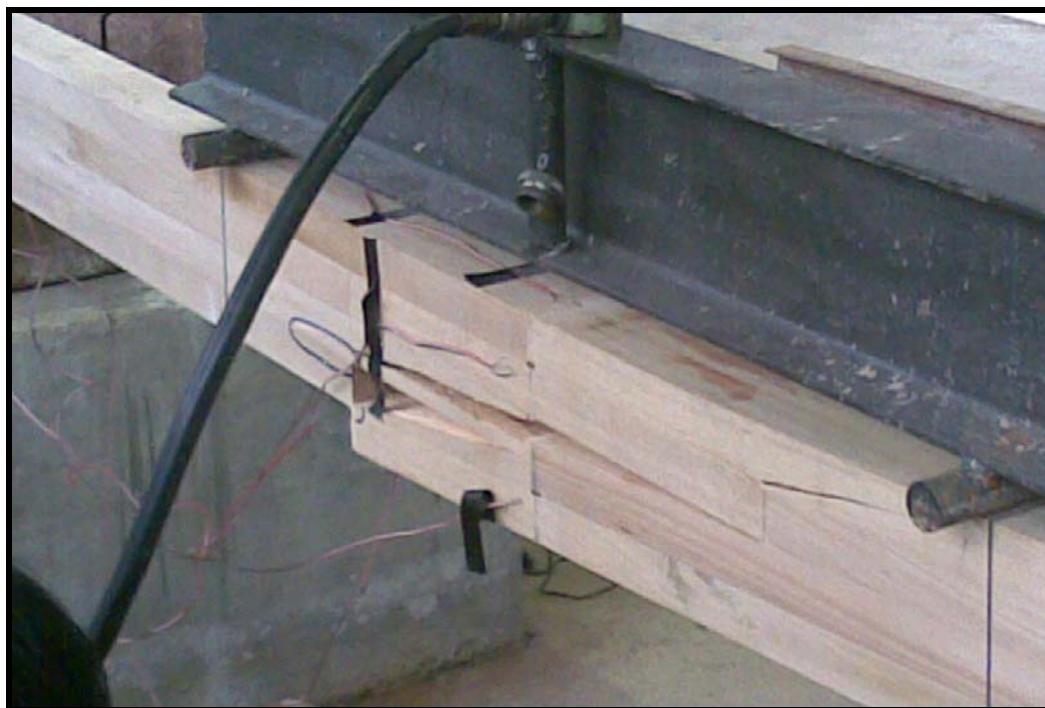
รูปที่ 6.5 การวิบัติของคานไม้ยางพาราประกอบ

อย่างไรก็ตามสำหรับคานไม้ยางพาราประกอบที่ทำการเสริมกำลังด้วยวัสดุพอลิเมอร์เสริมเส้นใยจะไม่พบความเสียหายของวัสดุเสริมกำลังถึงแม้ว่าจะเกิดรอยแตกร้าวของคานไม้ในด้านรับแรงดึงแล้วก็ตามรอยร้าวที่ขยายตัวมากขึ้นอาจจะมีบางส่วนขยายเข้าใกล้รอยต่อของคานไม้ซึ่งจะทำให้คานไม้เกิดการแตกหักอย่างรวดเร็ว ดังแสดงในรูปที่ 6.5
