ปัญหาความปลอดภัยบริเวณทางแยกอันตรายในประเทศไทย

วิทยานิพนธ์นี้เป็นส่วนหนึ่งของการศึกษาตามหลักสูตร  
ปริญญาวิศวกรรมศาสตรมหาบัณฑิต สาขาวิชาวิศวกรรมขนส่ง  
คณะวิศวกรรมศาสตร์  
มหาวิทยาลัยเทคโนโลยีพระจอมเกล้าธนบุรี

| Thesis Title | Safety Problems at Hazardous Intersections in Thailand |

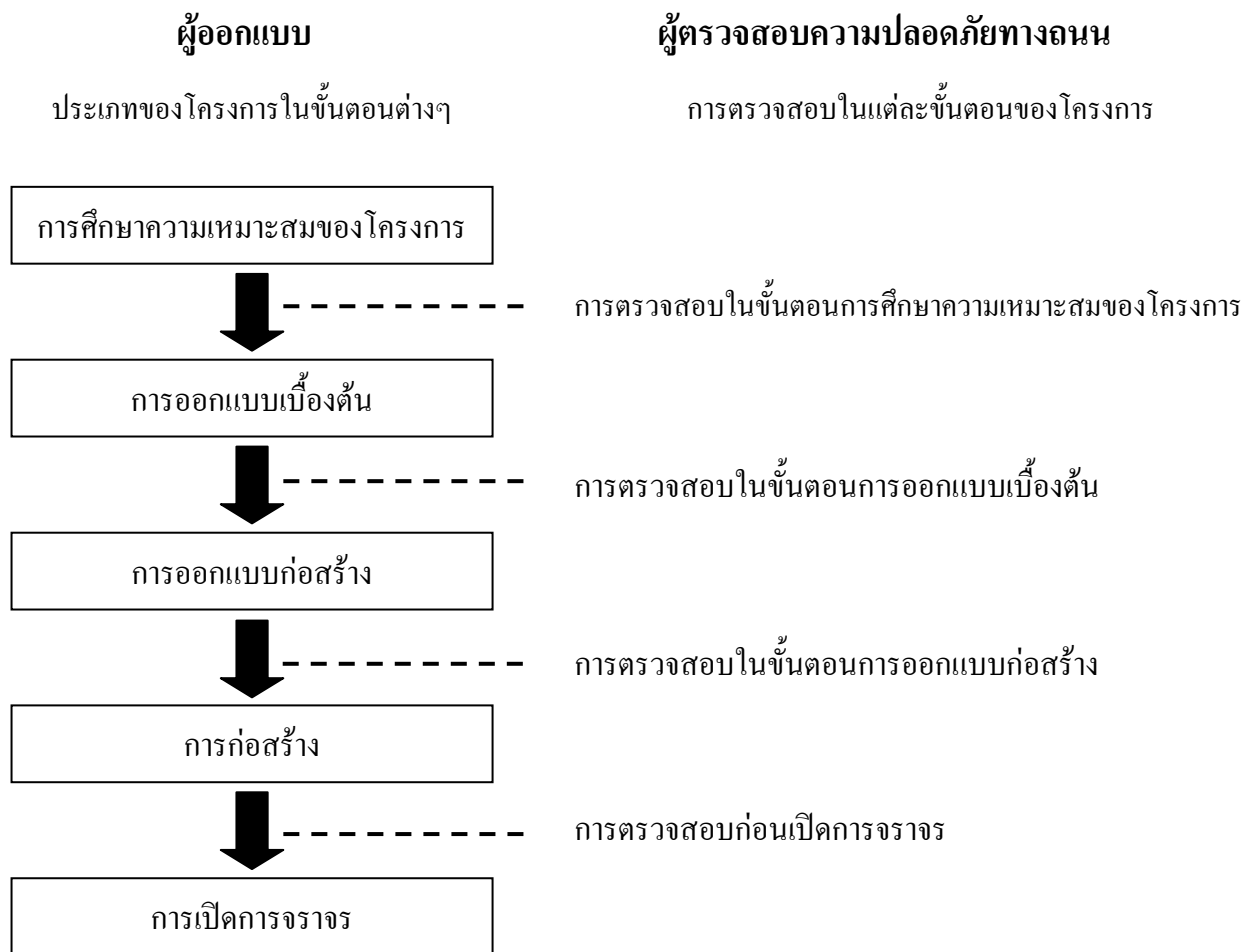
รูปที่ 2.4 การดำเนินการตรวจสอบความปลอดภัยทางถนนในโครงการที่อยู่ในขั้นตอนต่างๆ

หลังจากที่เปิดถนนให้บริการแล้วไม่นานนัก สามารถตรวจสอบความปลอดภัยได้อีกครั้ง การตรวจสอบนี้ จะเป็นโอกาสให้ผู้ตรวจสอบสามารถสังเกตการใช้งานจริงของถนน ซึ่งอาจตรวจพบประเด็นปัญหาที่ไม่อาจเห็นได้ชัดเจนในขณะที่ยังไม่มีจราจรจริงบนถนน อนึ่ง การแก้ไขจุดบกพร่องของโครงการในขั้นตอนนี้จะต้องเสียค่าใช้จ่ายสูงกว่าขั้นตอนก่อนหน้านี้ แต่กระนั้นก็ตามยังมีความคุ้มค่าที่จะทำการแก้ไขจุดบกพร่องเหล่านี้ เมื่อพิจารณาในแง่ของความปลอดภัย ดังตัวอย่างที่ประเทศออสเตรเลียและนิวซีแลนด์ นอกจากนี้ ผู้ตรวจสอบสามารถจัดทำการศึกษาความปลอดภัยทางถนนสำหรับถนนที่มีอยู่เดิมและเปิดใช้แล้ว ซึ่งในกรณีเช่นนี้หากผู้ตรวจสอบมีข้อมูลเกี่ยวกับอุบัติเหตุที่เกิดขึ้นบนถนนนั้นๆ ก็สามารถนำข้อมูลนั้นมาพิจารณาประกอบได้ด้วยได้ แต่ก็ยังต้องตรวจสอบทุกจุดบนถนนอย่างละเอียดรอบคอบมิใช่เน้นการตรวจสอบเฉพาะบริเวณที่เคยเกิดอุบัติเหตุแล้วนั้น เพราะมีฉะนั้นแล้วจะไม่ใช่เป็นการตรวจสอบความปลอดภัย แต่จะเป็นการค้นหาสาเหตุของอุบัติเหตุที่เกิดขึ้นแล้ว

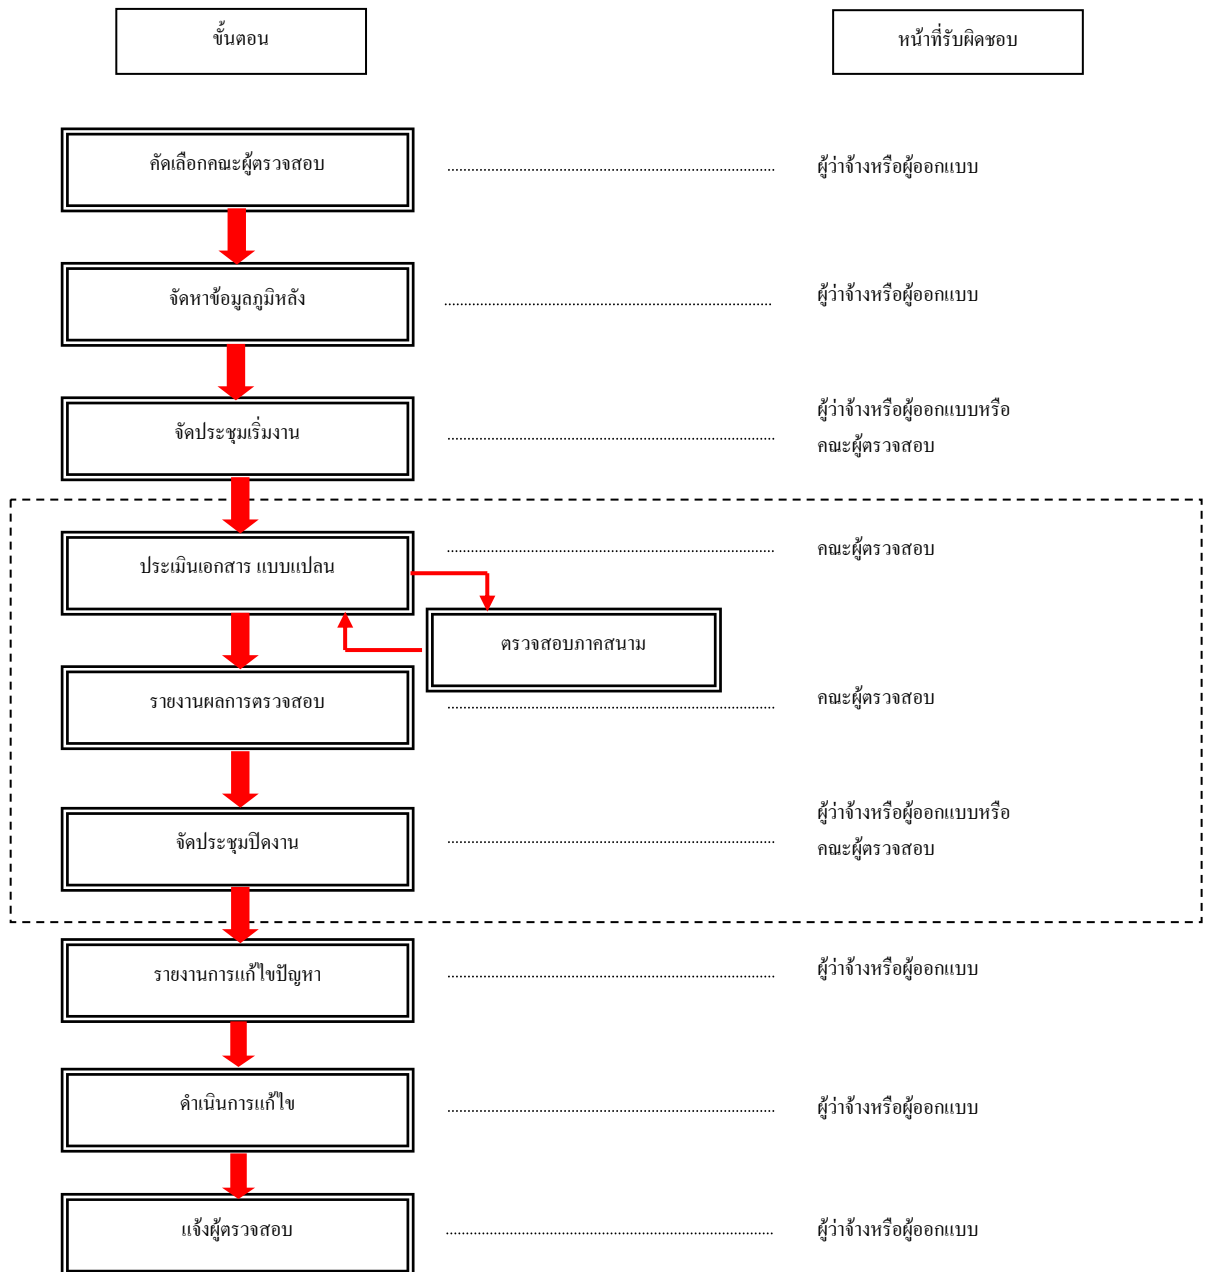
รูปที่ 2.5 ขั้นตอนการตรวจสอบความปลอดภัยทางถนน

โดยมีรายละเอียดแสดงในรูปที่ 2.5

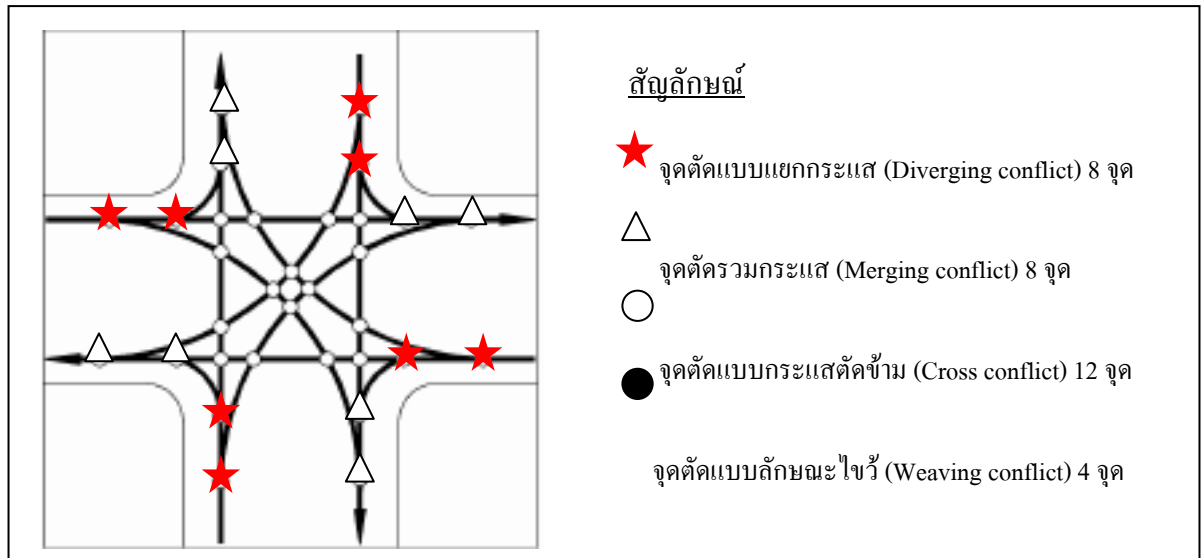
รูปที่ 2.11 แสดงลักษณะของจุดตัดของทางแยกประเภทสี่แยก

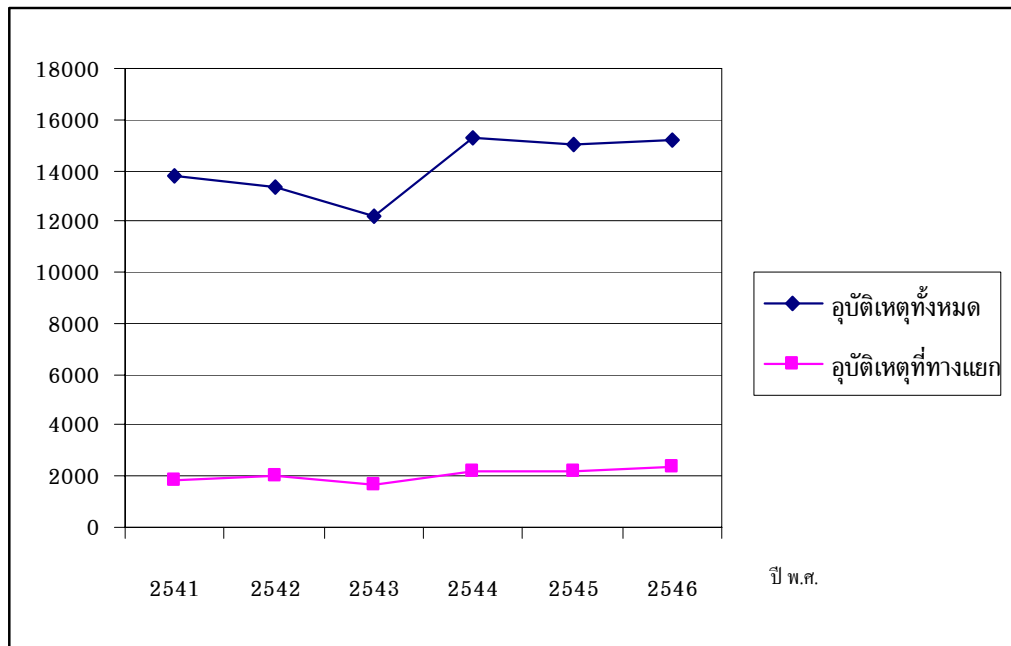
รูปที่ 2.13 จำนวนการเกิดอุบัติเหตุทั้งหมดกับจำนวนอุบัติเหตุที่ทางแยกตั้งแต่ปี พ.ศ.2541 – 2546

ส่วนสถิติการเกิดอุบัติเหตุที่ทางแยกส่วนใหญ่จะแปรผันตามจำนวนการเกิดอุบัติเหตุรวม ยกเว้นในปี พ.ศ. 2542 ที่จำนวนอุบัติเหตุรวมลดลงแต่จำนวนการเกิดอุบัติเหตุที่ทางแยกกลับเพิ่มสูงขึ้น หลังจากนั้นในปี พ.ศ. 2544 ถึง พ.ศ. 2546 พบว่า จำนวนอุบัติเหตุที่ทางแยกจะคงที่ประมาณ 2,100-2,400 ครั้งในแต่ละปี โดยยังไม่มีแนวโน้มลดลงเช่นเดียวกัน

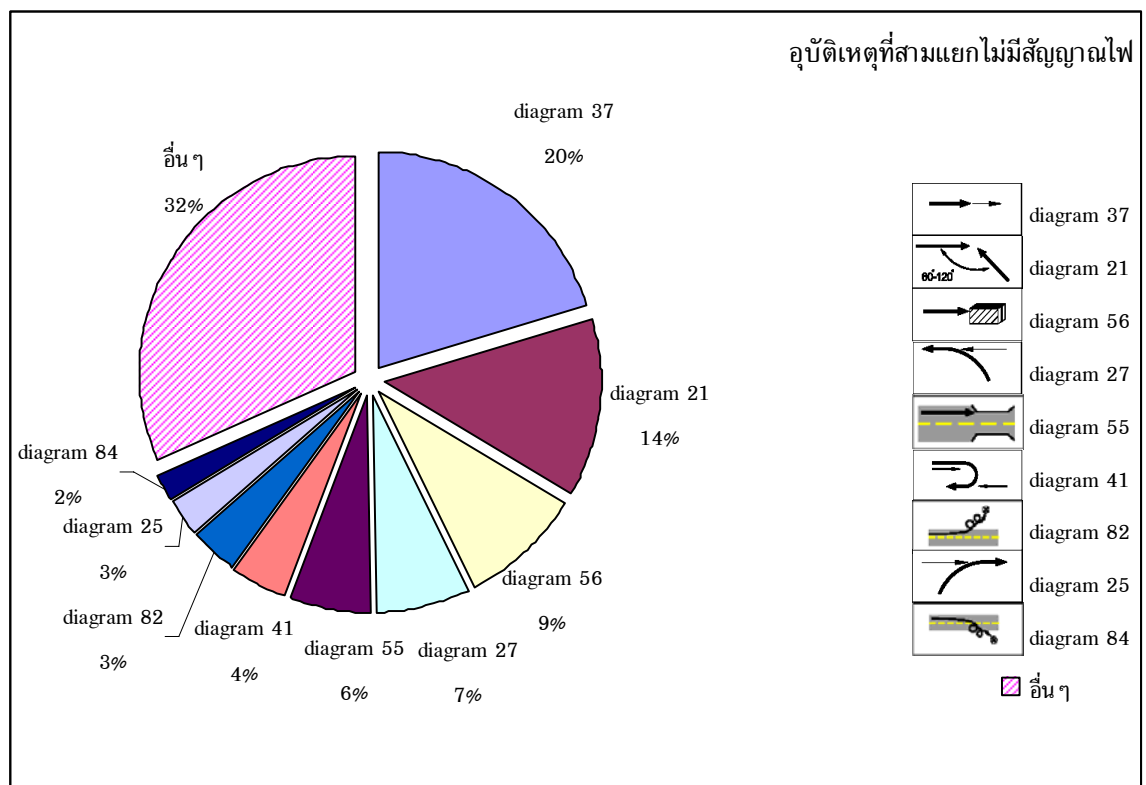
สถิติการเกิดอุบัติเหตุบนทางหลวงที่สามแยกแบบไม่มีสัญญาณไฟแยกตามลักษณะการชน โดยจัดลำดับลักษณะการชนที่เกิดอุบัติเหตุจากมากไปน้อย ดังกราฟด้านล่าง

รูปที่ 2.18 กราฟแสดงอุบัติเหตุที่สามแยกไม่มีสัญญาณไฟ

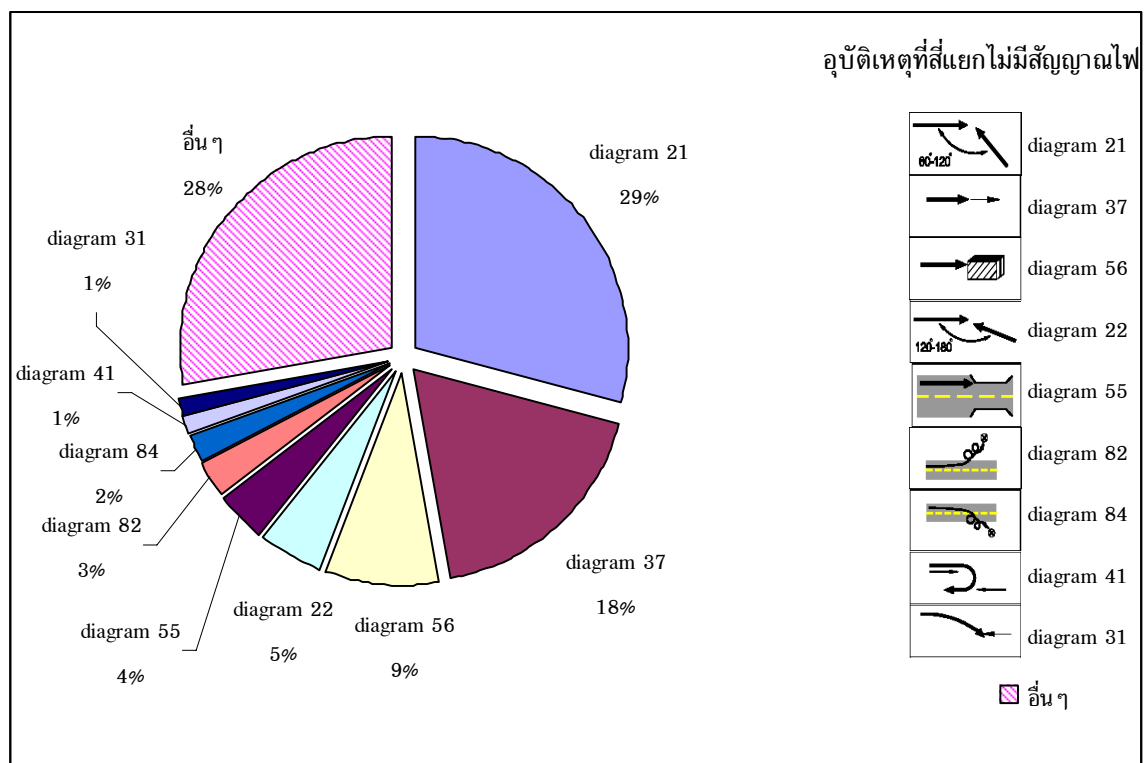
สถิติการเกิดอุบัติเหตุบนทางหลวงที่สี่แยกแบบไม่มีสัญญาณไฟแยกตามลักษณะการชน โดยจัดลำดับลักษณะการชนที่เกิดอุบัติเหตุจากมากไปน้อย ดังกราฟด้านล่าง

รูปที่ 2.20 กราฟแสดงอุบัติเหตุที่สี่แยกไม่มีสัญญาณไฟ

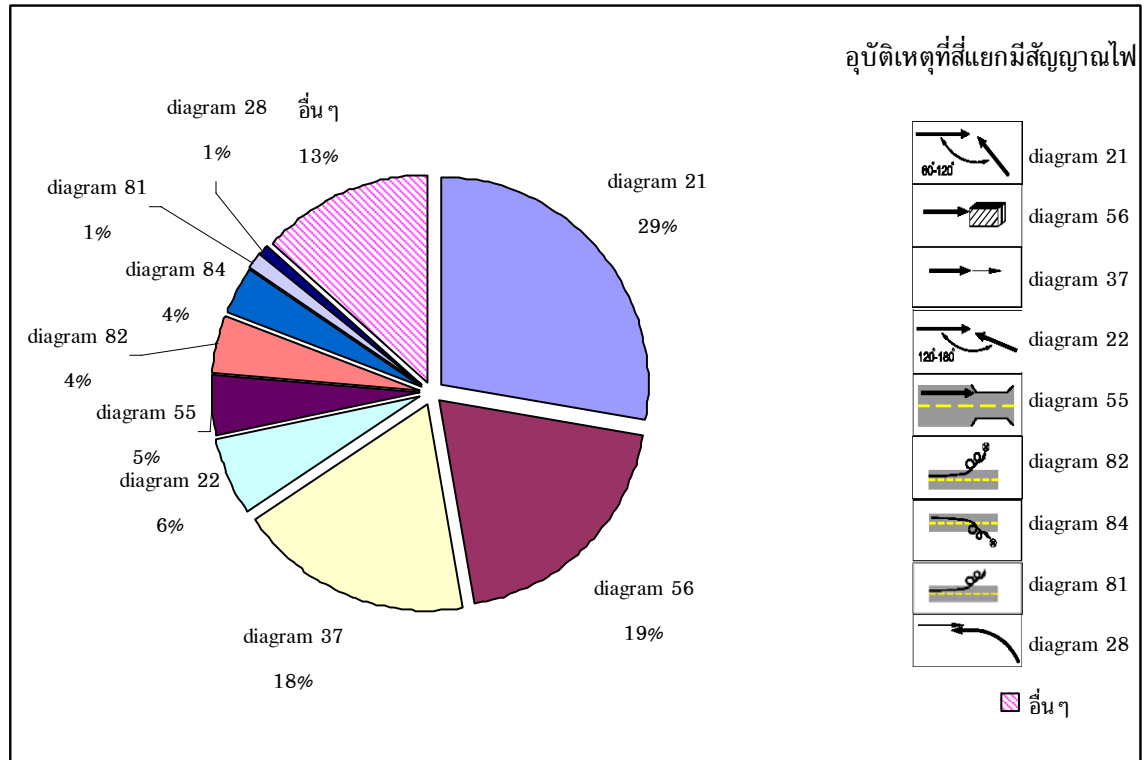
สถิติการเกิดอุบัติเหตุบนทางหลวงที่สี่แยกแบบมีสัญญาณไฟแยกตามลักษณะการชน โดยจัดลำดับลักษณะการชนที่เกิดอุบัติเหตุจากมากไปน้อย ดังกราฟด้านล่าง

รูปที่ 2.21 กราฟแสดงอุบัติเหตุที่สี่แยกมีสัญญาณไฟ

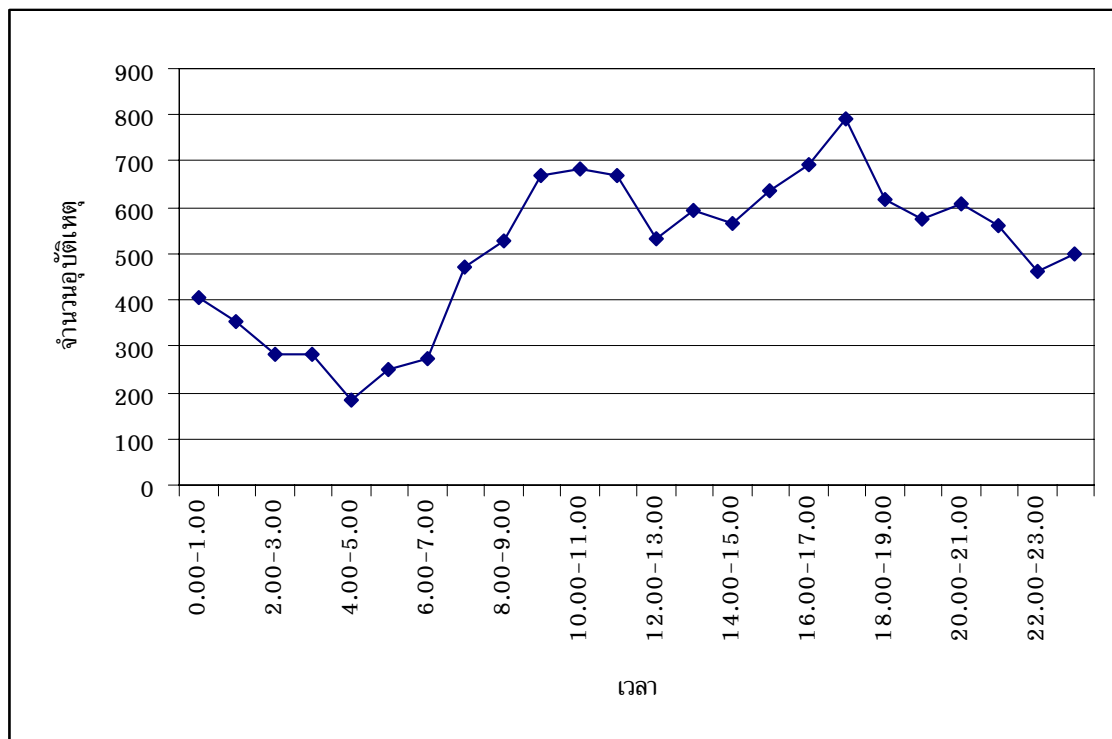
จากการวิเคราะห์ช่วงเวลาที่อุบัติเหตุบริเวณทางแยก พบว่าอุบัติเหตุที่ทางแยกมีจำนวนสูงเกิดขึ้นช่วงเวลาเย็นคือ ตั้งแต่เวลา 15.00-18.00 น. และเกิดอุบัติเหตุมากที่สุดในช่วงเวลา 17.00-18.00 น. รองลงมาคือช่วงเวลาเช้ามืดตั้งแต่เวลา 9.00-12.00 น. ดังแสดงด้วยกราฟดังกล่าว

รูปที่ 2.22 กราฟแสดงจำนวนการเกิดอุบัติเหตุที่ทางแยกช่วงปี พ.ศ. 2541-2546 แยกเป็นรายชั่วโมง

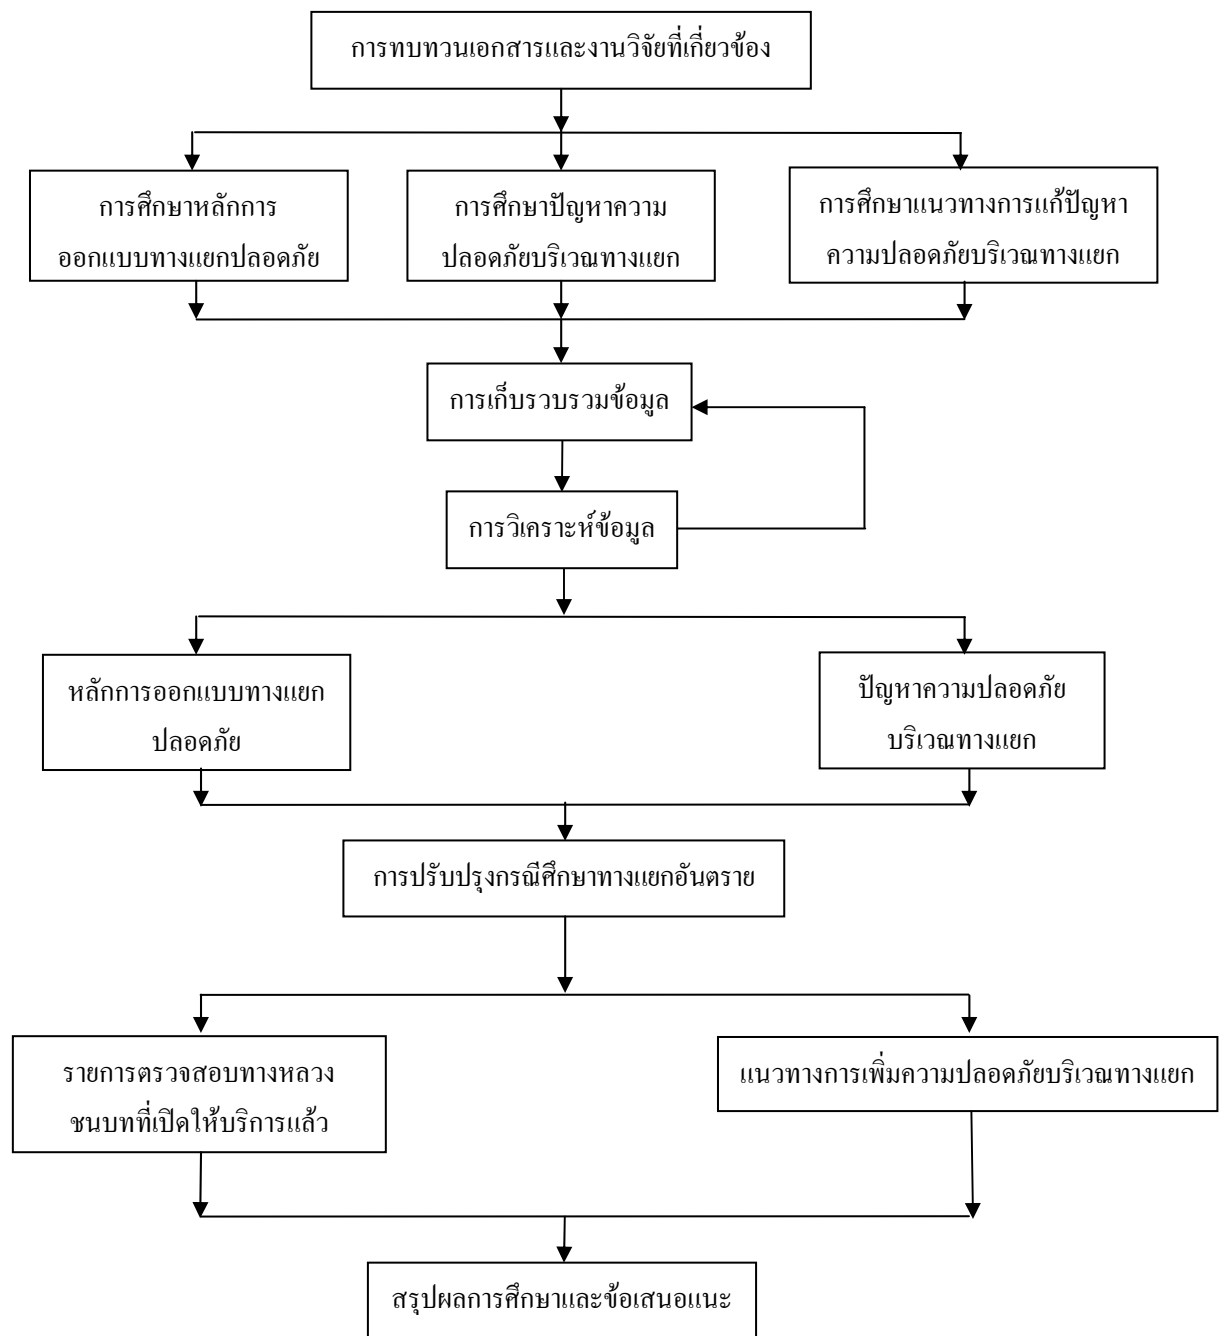
รูปที่ 3.1 ขั้นตอนการศึกษา

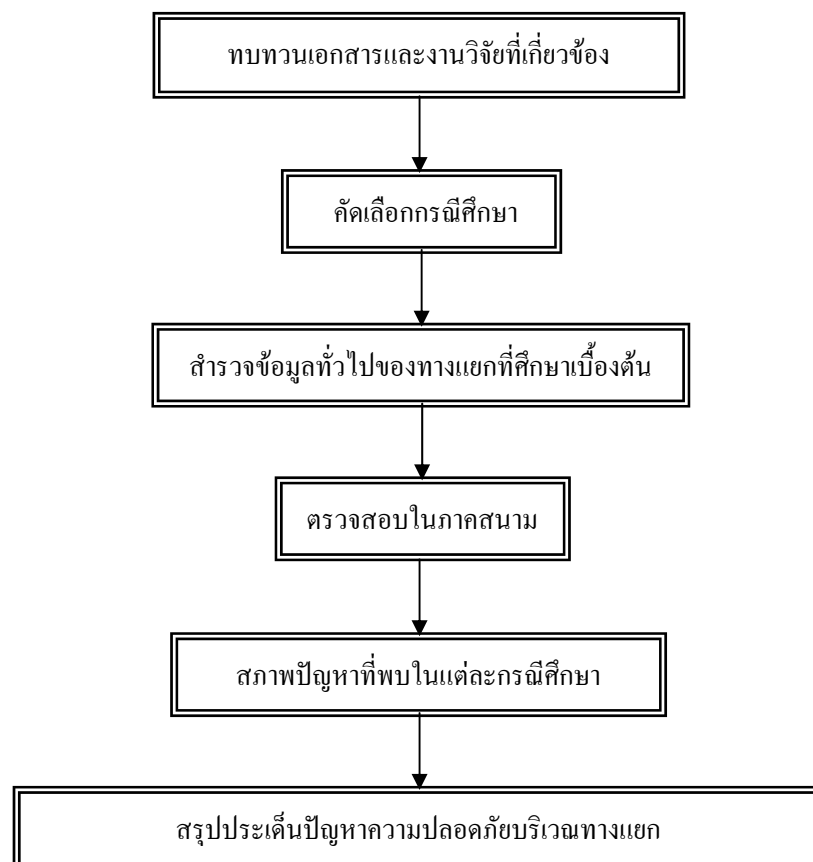
รูปที่ 3.2 ขั้นตอนการศึกษาปัญหาความปลอดภัยบริเวณทางแยก

การศึกษาปัญหาความปลอดภัยบริเวณทางแยก ทำการศึกษาโดยเริ่มต้นจากการทบทวนเอกสารและงานวิจัยที่เกี่ยวข้องกับปัญหาด้านความปลอดภัยบริเวณทางแยก วิธีการตรวจสอบความปลอดภัยทางถนน และการแก้ไขจุดหรือบริเวณอันตรายบนถนน เพื่อนำข้อมูลเหล่านี้มาประยุกต์ใช้ร่วมกับหลักการออกแบบทางแยกปลอดภัยที่ได้จากการศึกษาในข้อ 3.2 จากนั้นจึงทำการคัดเลือกกรณีศึกษาโดยพิจารณา 2 เงื่อนไขหลัก คือ 1. สถิติการเกิดอุบัติเหตุ และ 2. ความเห็นของหน่วยงานเจ้าของถนน และเจ้าหน้าที่ตำรวจในพื้นที่ สำหรับในขั้นตอนถัดไปเป็นการเก็บรวบรวมข้อมูลของกรณีศึกษาซึ่งจะแบ่งออกเป็น 2 ส่วน คือ การสำรวจข้อมูลทั่วไปของเส้นทางในเบื้องต้น และการตรวจสอบในภาคสนาม ทั้งนี้ในระหว่างการตรวจสอบทางผู้วิจัยจะทำการพิจารณาและประเมินถึงลักษณะต่างๆ ของทางแยกที่อาจมีศักยภาพในการก่อให้เกิดอุบัติเหตุจราจร หลังจากนั้นเมื่อได้ข้อมูลที่ต้องการอย่างเพียงพอและเหมาะสมแล้ว จึงจะนำข้อมูลทั้งหมดมาทำการวิเคราะห์เพื่อสรุปถึงประเด็นปัญหาต่างๆ ที่ตรวจพบในแต่ละกรณีศึกษา เพื่อนำไปสู่การสรุปปัญหาความปลอดภัยบริเวณทางแยกในภาพรวมต่อไป (ดังแสดงในรูปที่ 3.2) โดยในแต่ละขั้นตอนมีรายละเอียดดังต่อไปนี้

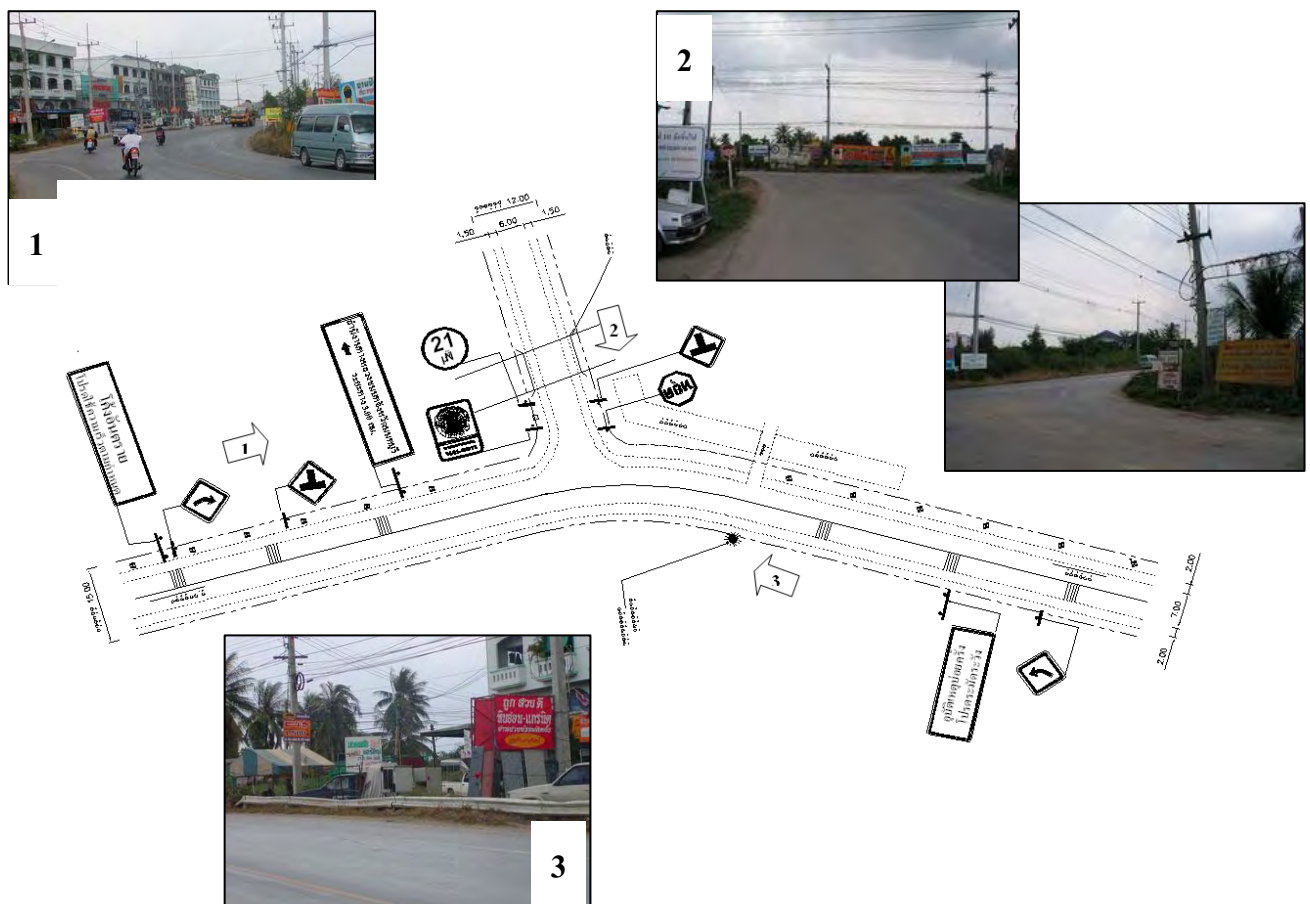
รูปที่ 4.49 สภาพปัจจุบันบริเวณทางแยกศาลาया กม. 2+000

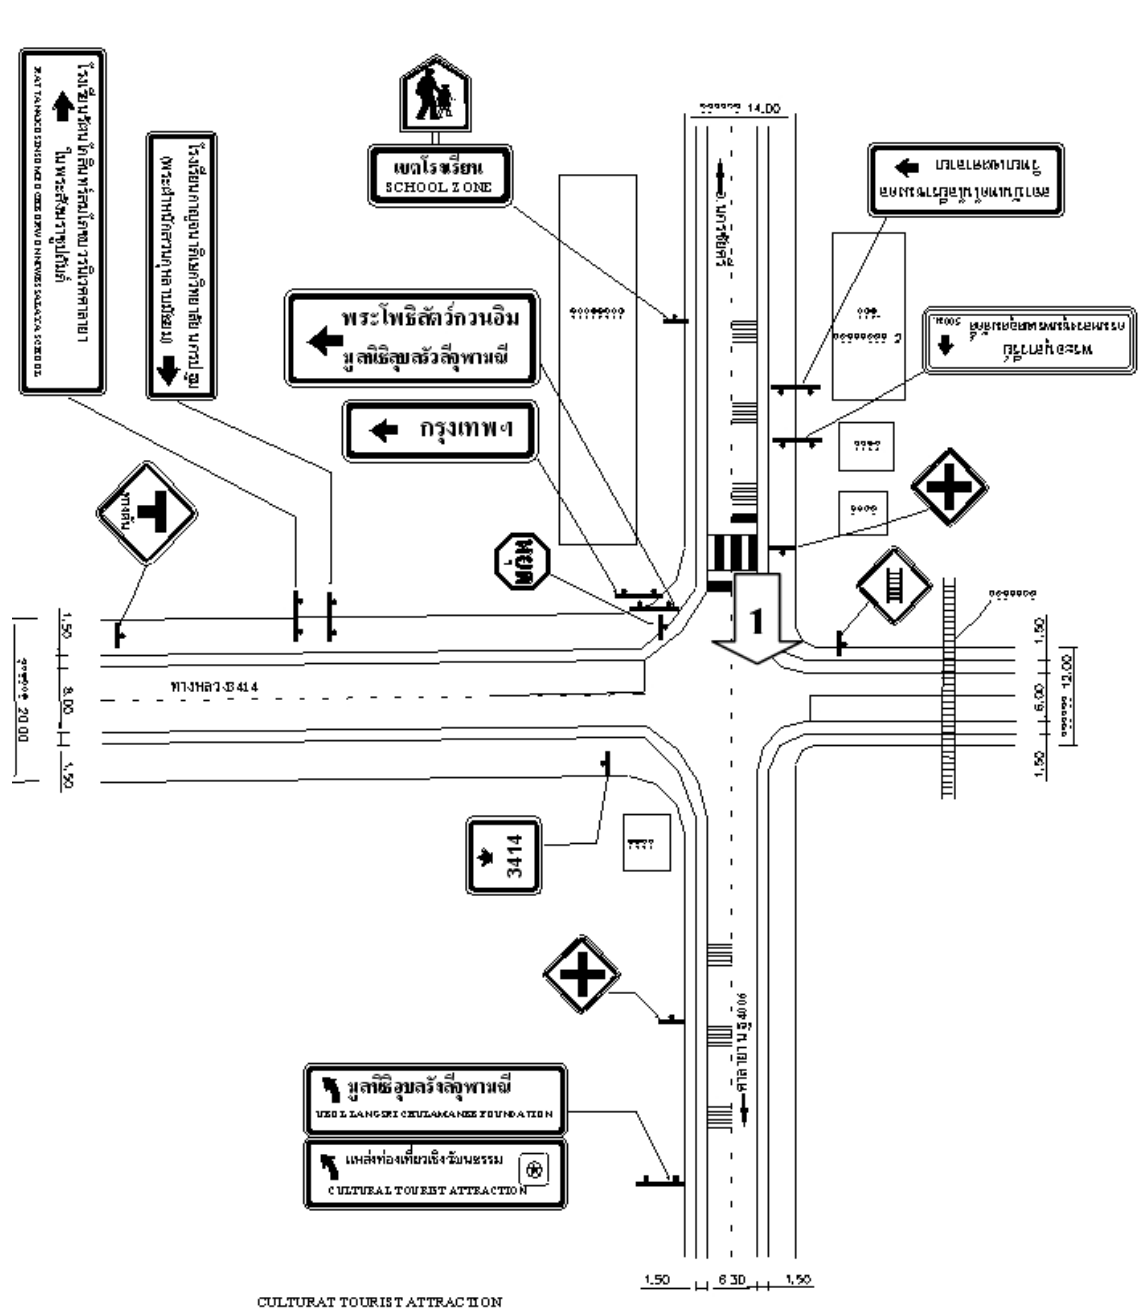
รูปที่ 4.50 สภาพปัจจุบันบริเวณทางแยก ร.พ.ศาลาया กม.12+600

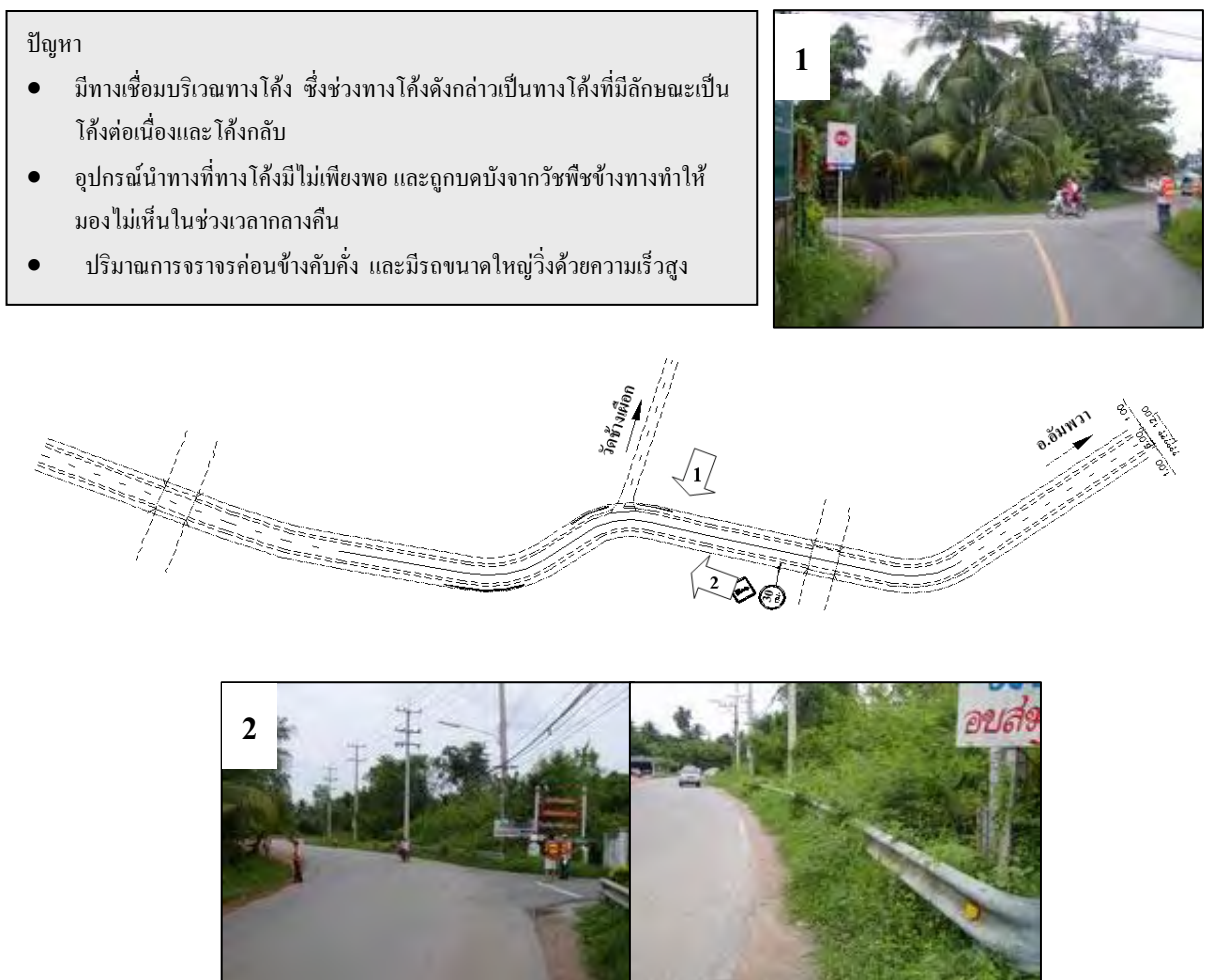
รูปที่ 4.53 สภาพปัจจุบันบริเวณทางแยก กม.1+050

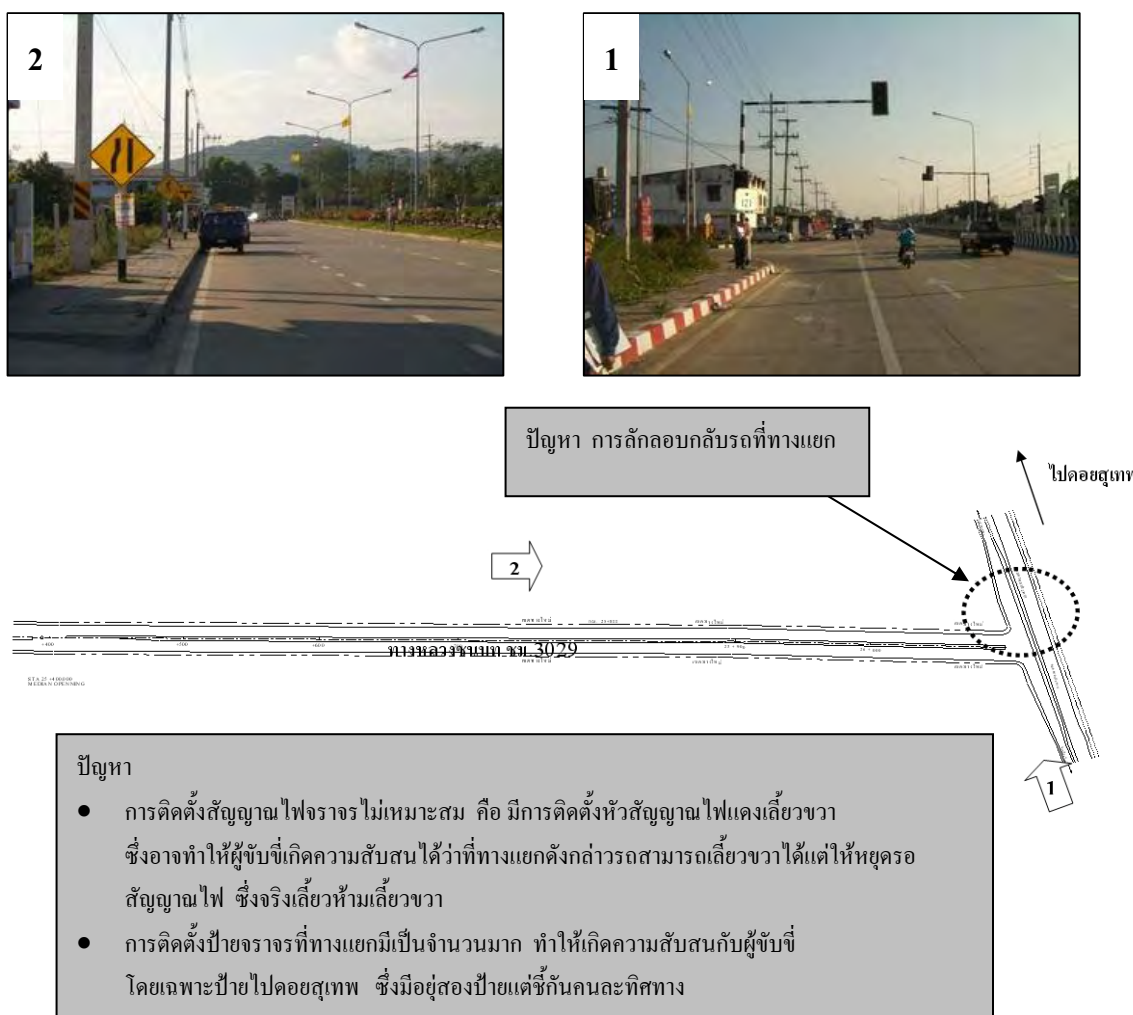
รูปที่ 4.54 สภาพปัจจุบันบริเวณทางแยก กม.26+108

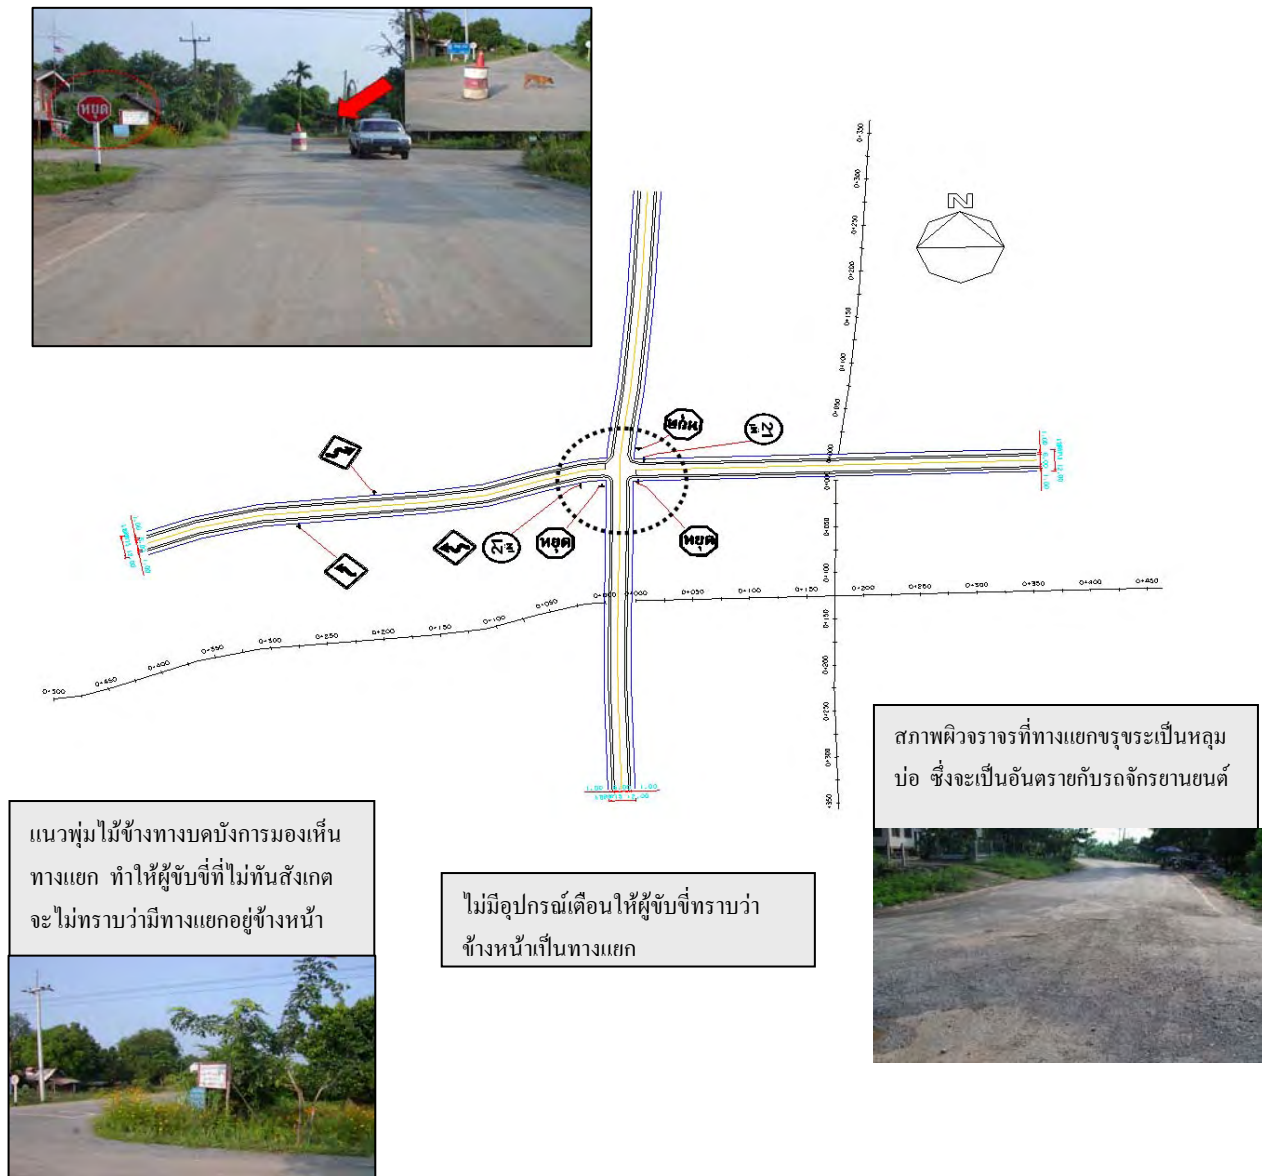
รูปที่ 4.55 สภาพปัจจุบันบริเวณทางแยก กม.8+100

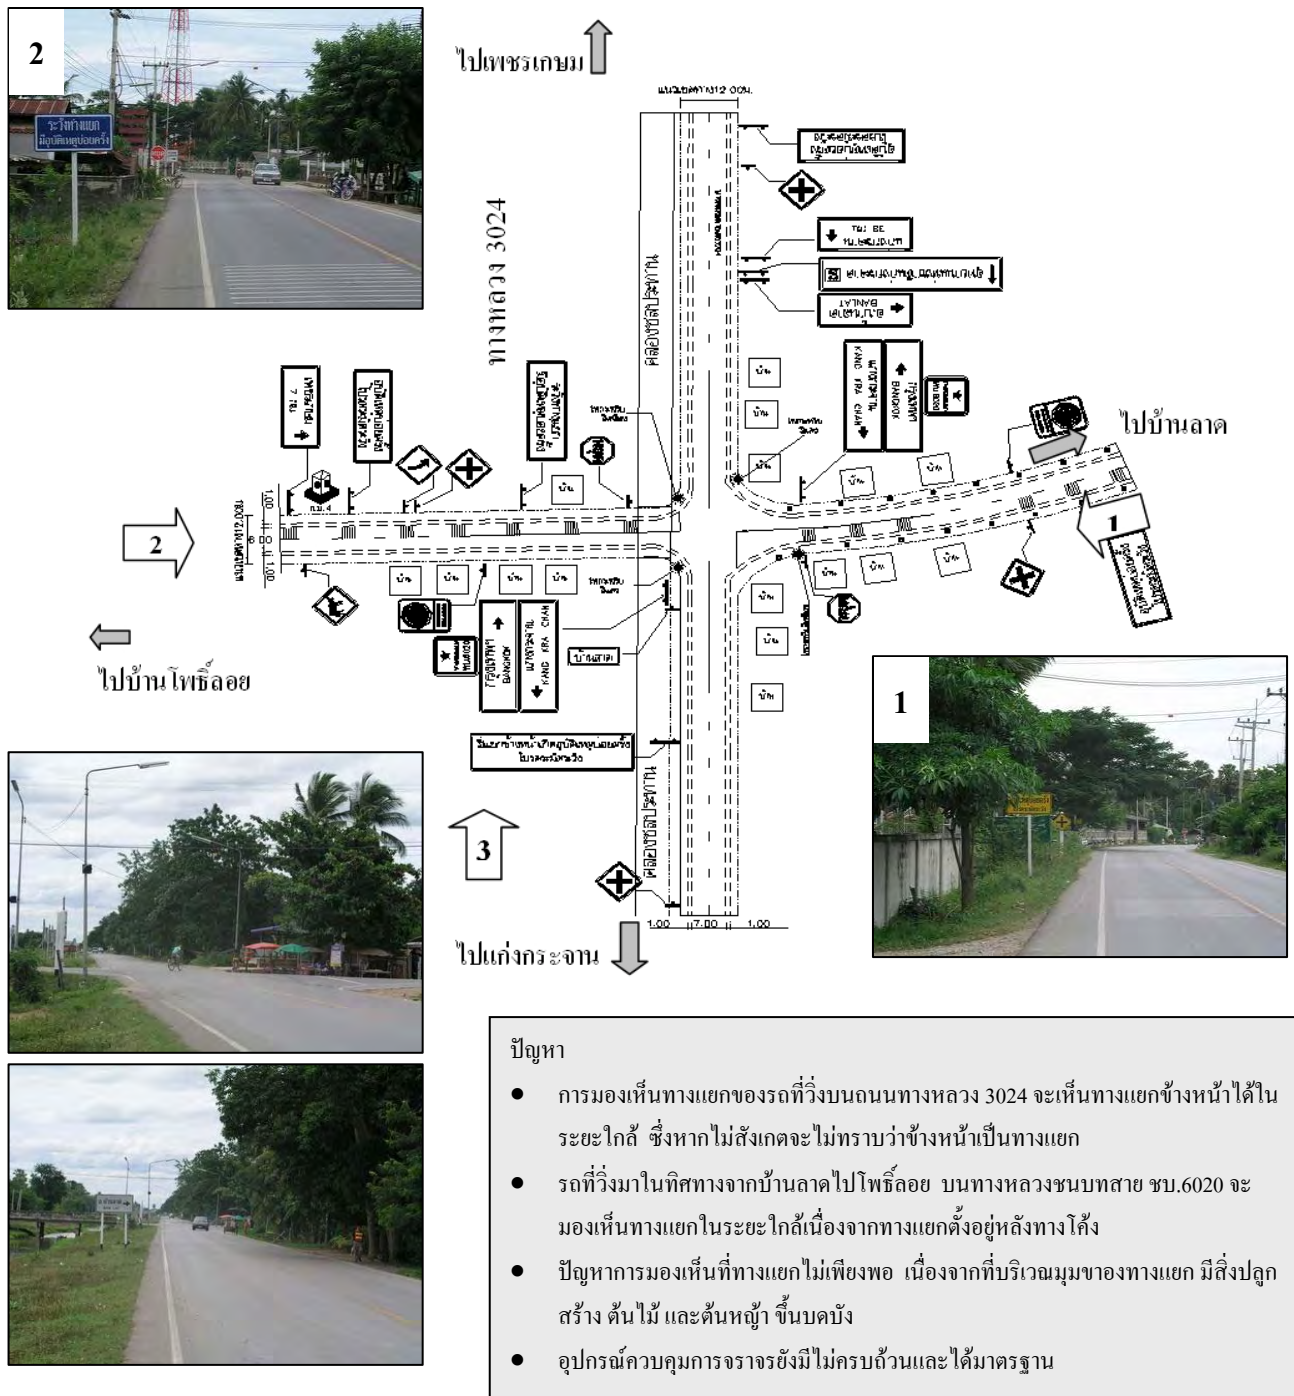
รูปที่ 4.57 สภาพปัจจุบันบริเวณทางแยก กม.3+600

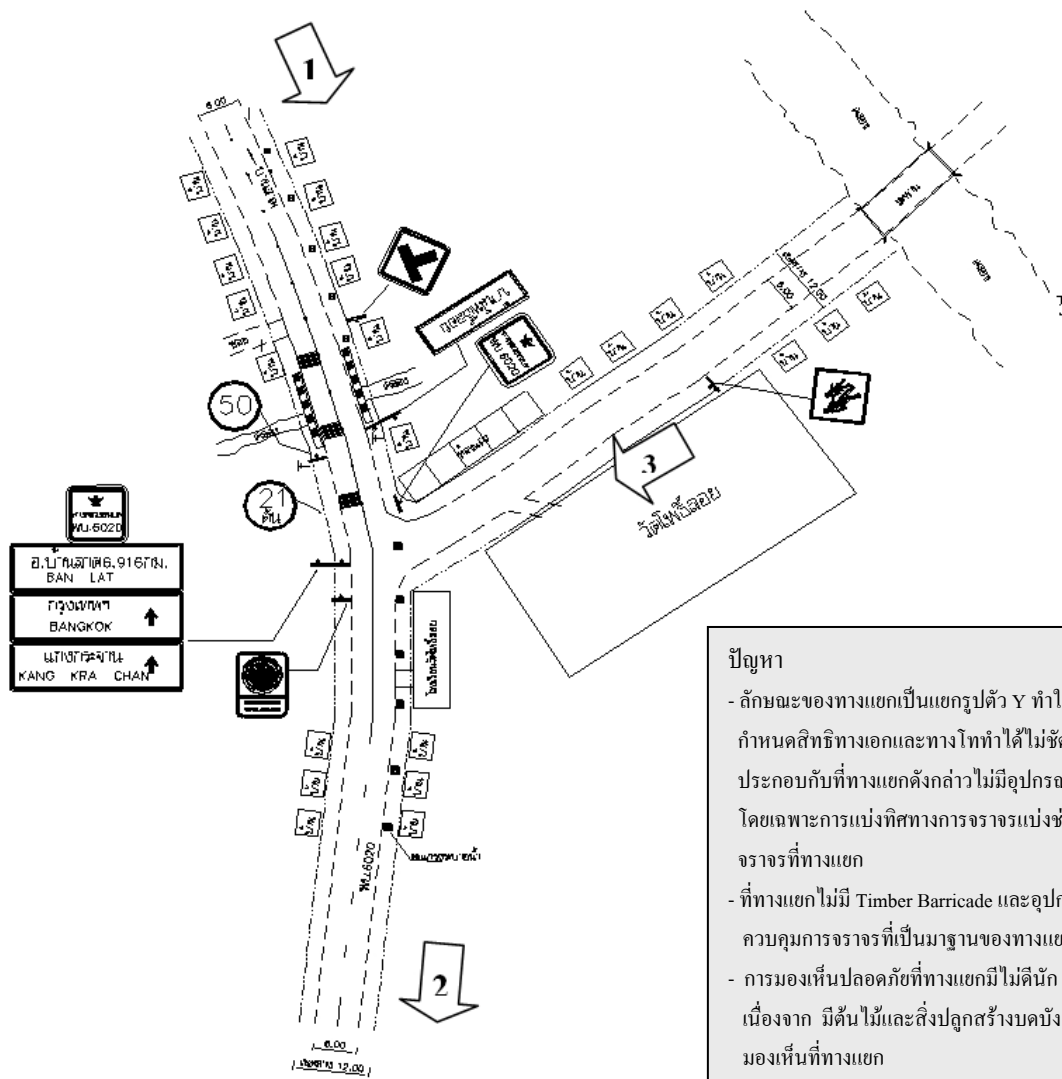
รูปที่ 4.58 สภาพปัจจุบันบริเวณทางแยก กม.6+900

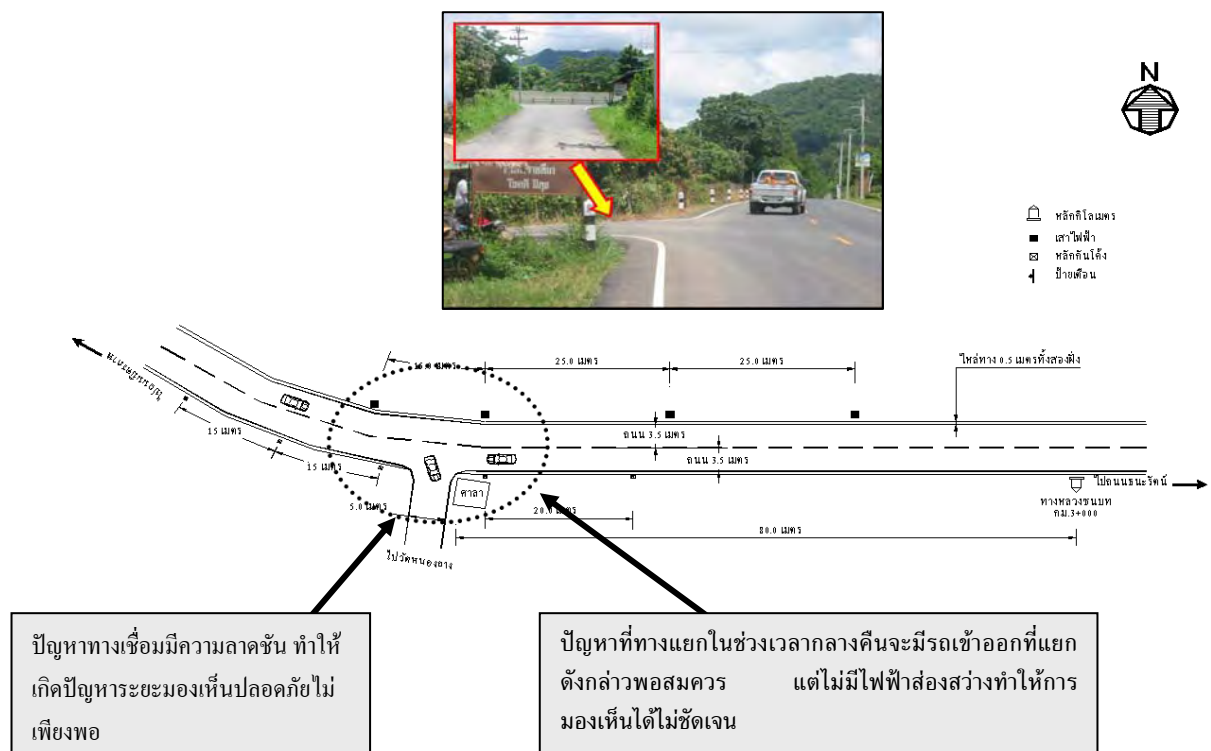
รูปที่ 4.60 สภาพปัจจุบันบริเวณทางแยก กม.2+900

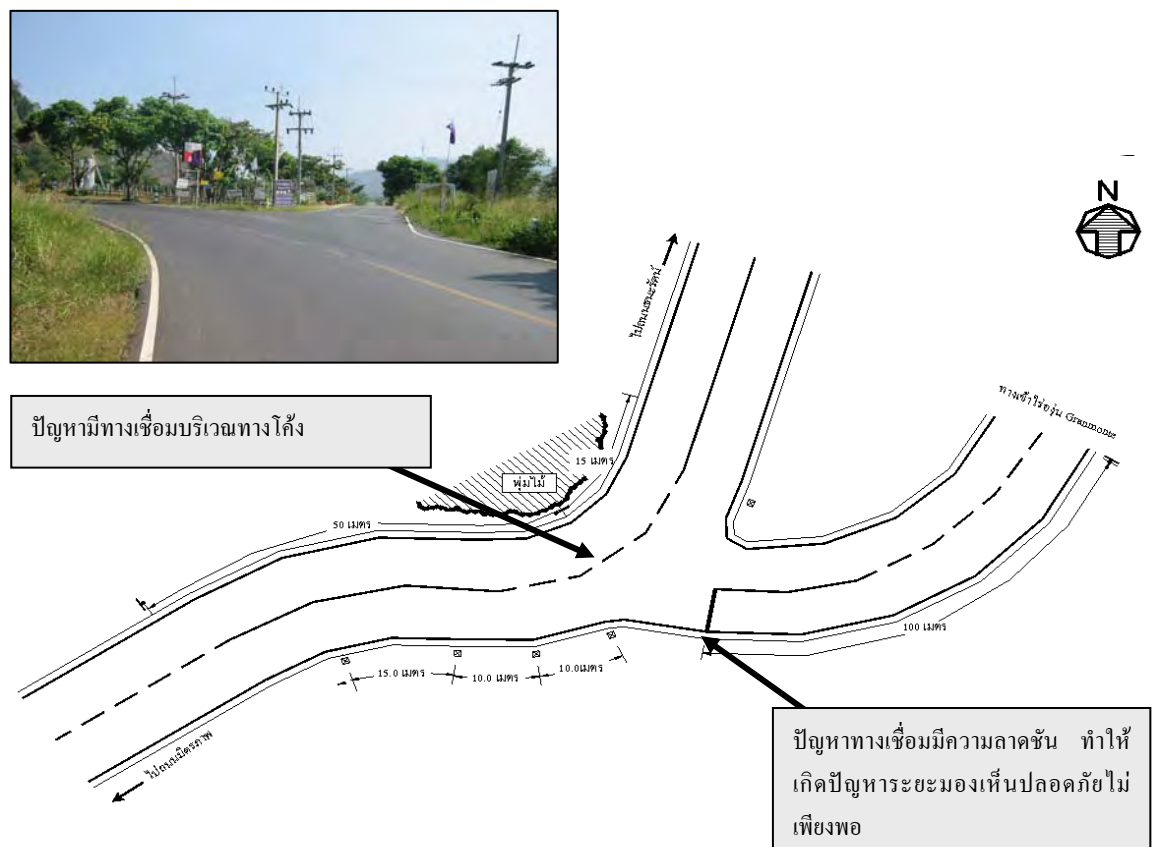
รูปที่ 4.61 สภาพปัจจุบันบริเวณทางแยก กม.11+500
