ปัญหาความปลอดภัยบริเวณทางแยกอันตรายในประเทศไทย

วิทยานิพนธ์นี้เป็นส่วนหนึ่งของการศึกษาตามหลักสูตร  
ปริญญาวิศวกรรมศาสตรมหาบัณฑิต สาขาวิชาวิศวกรรมขนส่ง  
คณะวิศวกรรมศาสตร์  
มหาวิทยาลัยเทคโนโลยีพระจอมเกล้าธนบุรี

| Thesis Title | Safety Problems at Hazardous Intersections in Thailand |

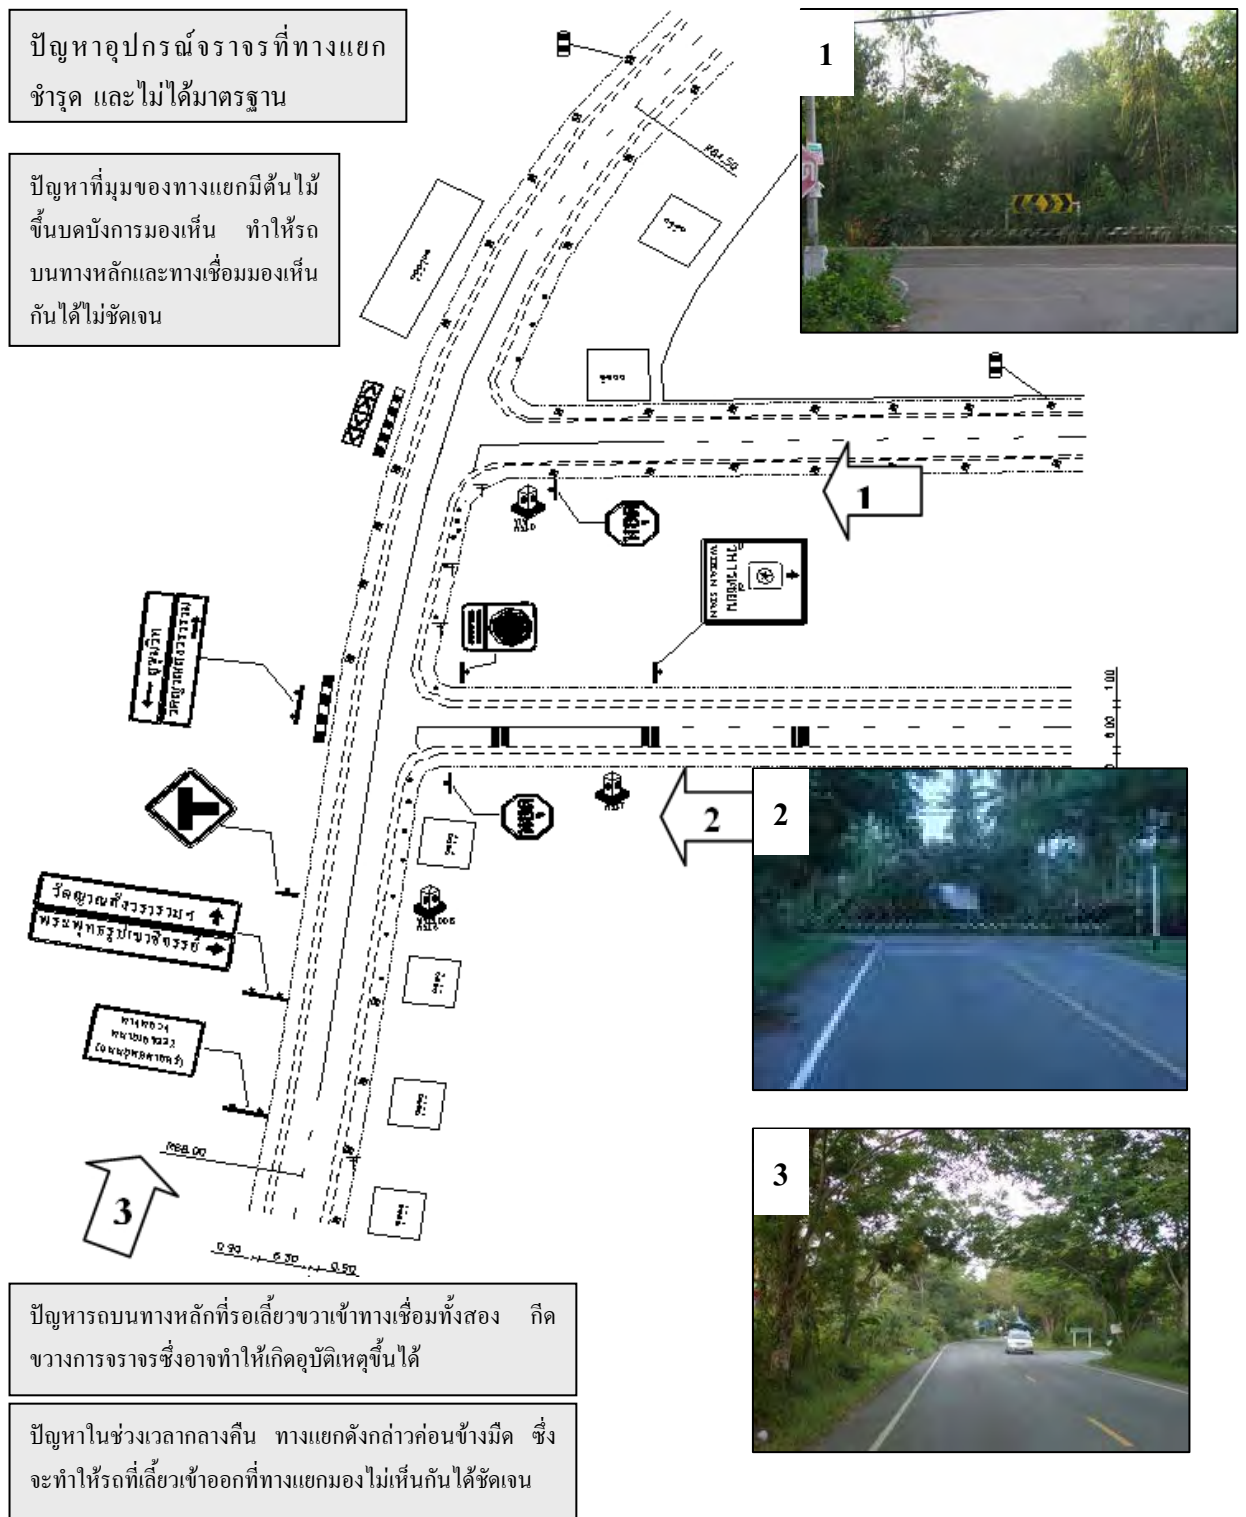
| สภาพปัญหาความปลอดภัย | |
|---|---|
| <p>1. อุปกรณ์จราจรที่ทางแยกไม่เพียงพอ ตำแหน่งของป้ายบอกจุดหมายปลายทางอยู่ใกล้ทางแยกเกินไปทำให้ผู้ขับขี่มีระยะเวลาในการตัดสินใจเลือกเส้นทางไม่เพียงพอ</p> | |

รูปที่ 4.62 สภาพปัจจุบันบริเวณทางแยก ชบ.3002/ชบ.1008

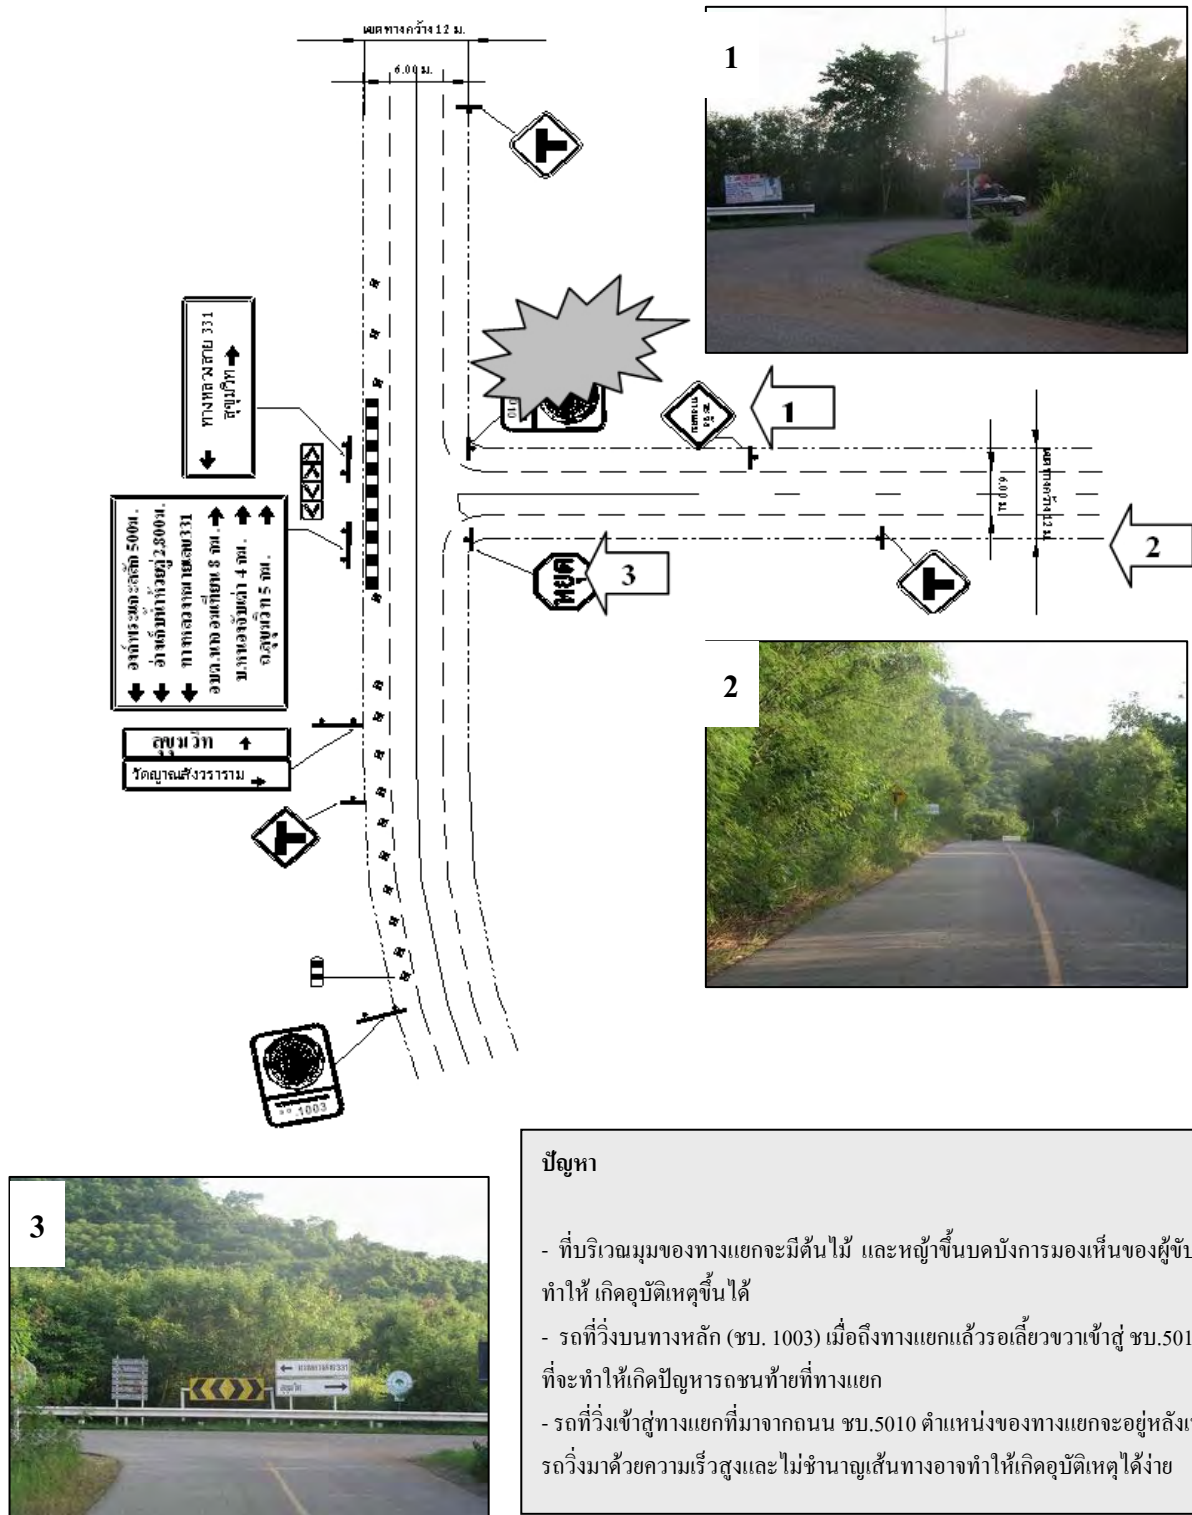
| สภาพปัญหาความปลอดภัย | |
|---|---|
| <p>1. บริเวณดังกล่าวเป็นทางแยกซึ่งทางหลวงชนบทสาย ชบ.5010 บรรจบกับ ชบ.1003 จากการตรวจสอบในสนามพบว่าบริเวณดังกล่าวเป็นจุดที่อยู่นบนเนินดังนั้นจึงมีปัญหาระยะมองเห็นปลอดภัยไม่เพียงพอ และอุปกรณ์จราจรที่ทางแยกชำรุด และขาดไฟฟ้าแสงสว่างทำให้ผู้ขับขี่ไม่สามารถมองเห็นลักษณะของทางแยกได้ชัดเจน</p> | |

รูปที่ 4.63 สภาพปัจจุบันบริเวณทางแยก ขบ.5010/ขบ.1003

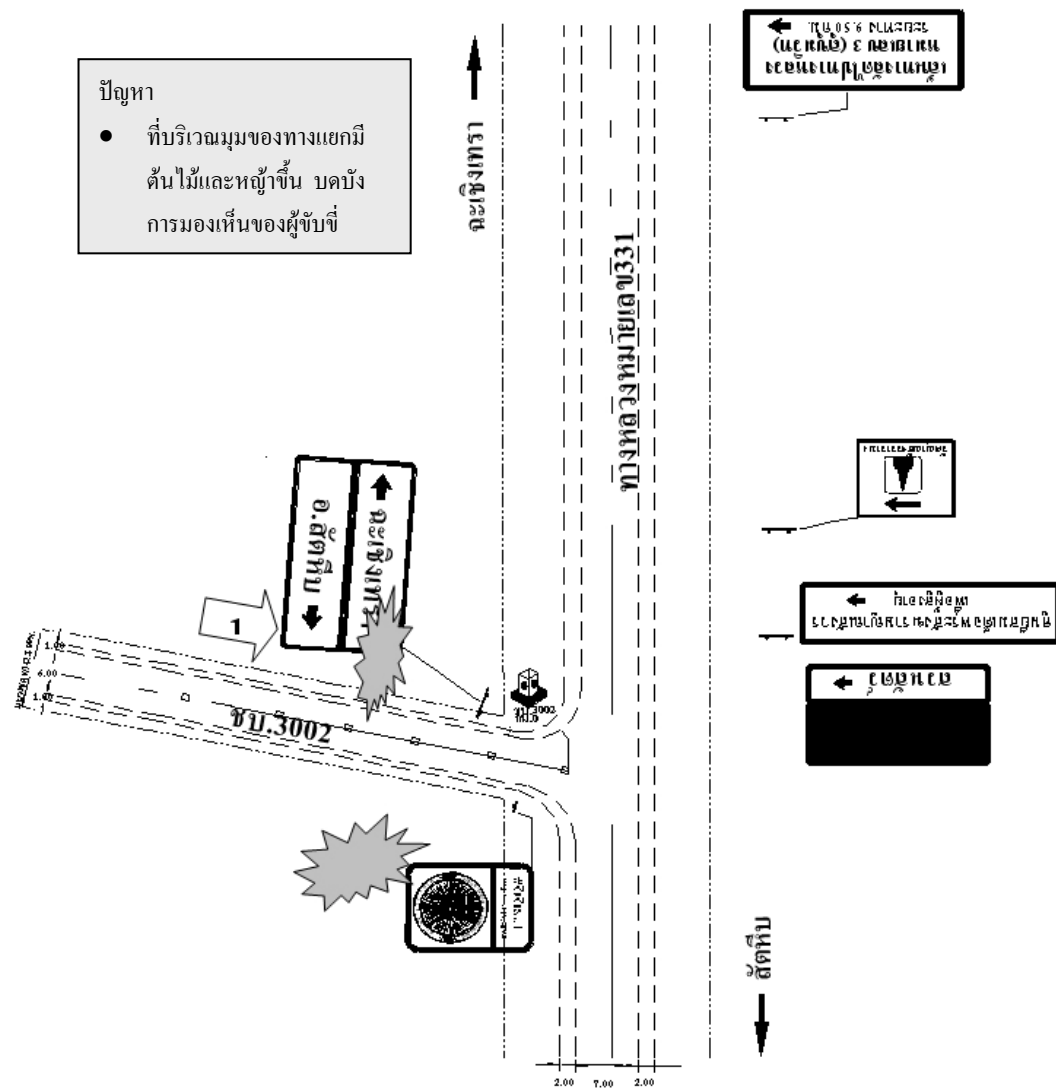
| สภาพปัญหาความปลอดภัย | |
|---|---|
| <p>1. บริเวณดังกล่าวเป็นสามแยกซึ่งทางหลวงชนบทสาย ชบ.3002 บรรจบกับทางหลวงหมายเลข 331 จากการตรวจสอบในสนามพบว่า อุปกรณ์จราจรที่ทางแยกไม่เพียงพอ และขาดไฟฟ้าแสงสว่าง ทำให้ผู้ขับขี่ไม่ทราบว่าเป็นทางแยกโดยเฉพาะในช่วงเวลากลางคืน</p> | |

รูปที่ 4.65 สภาพปัจจุบันบริเวณทางแยก ชบ.3002/ทางหลวงหมายเลข 331

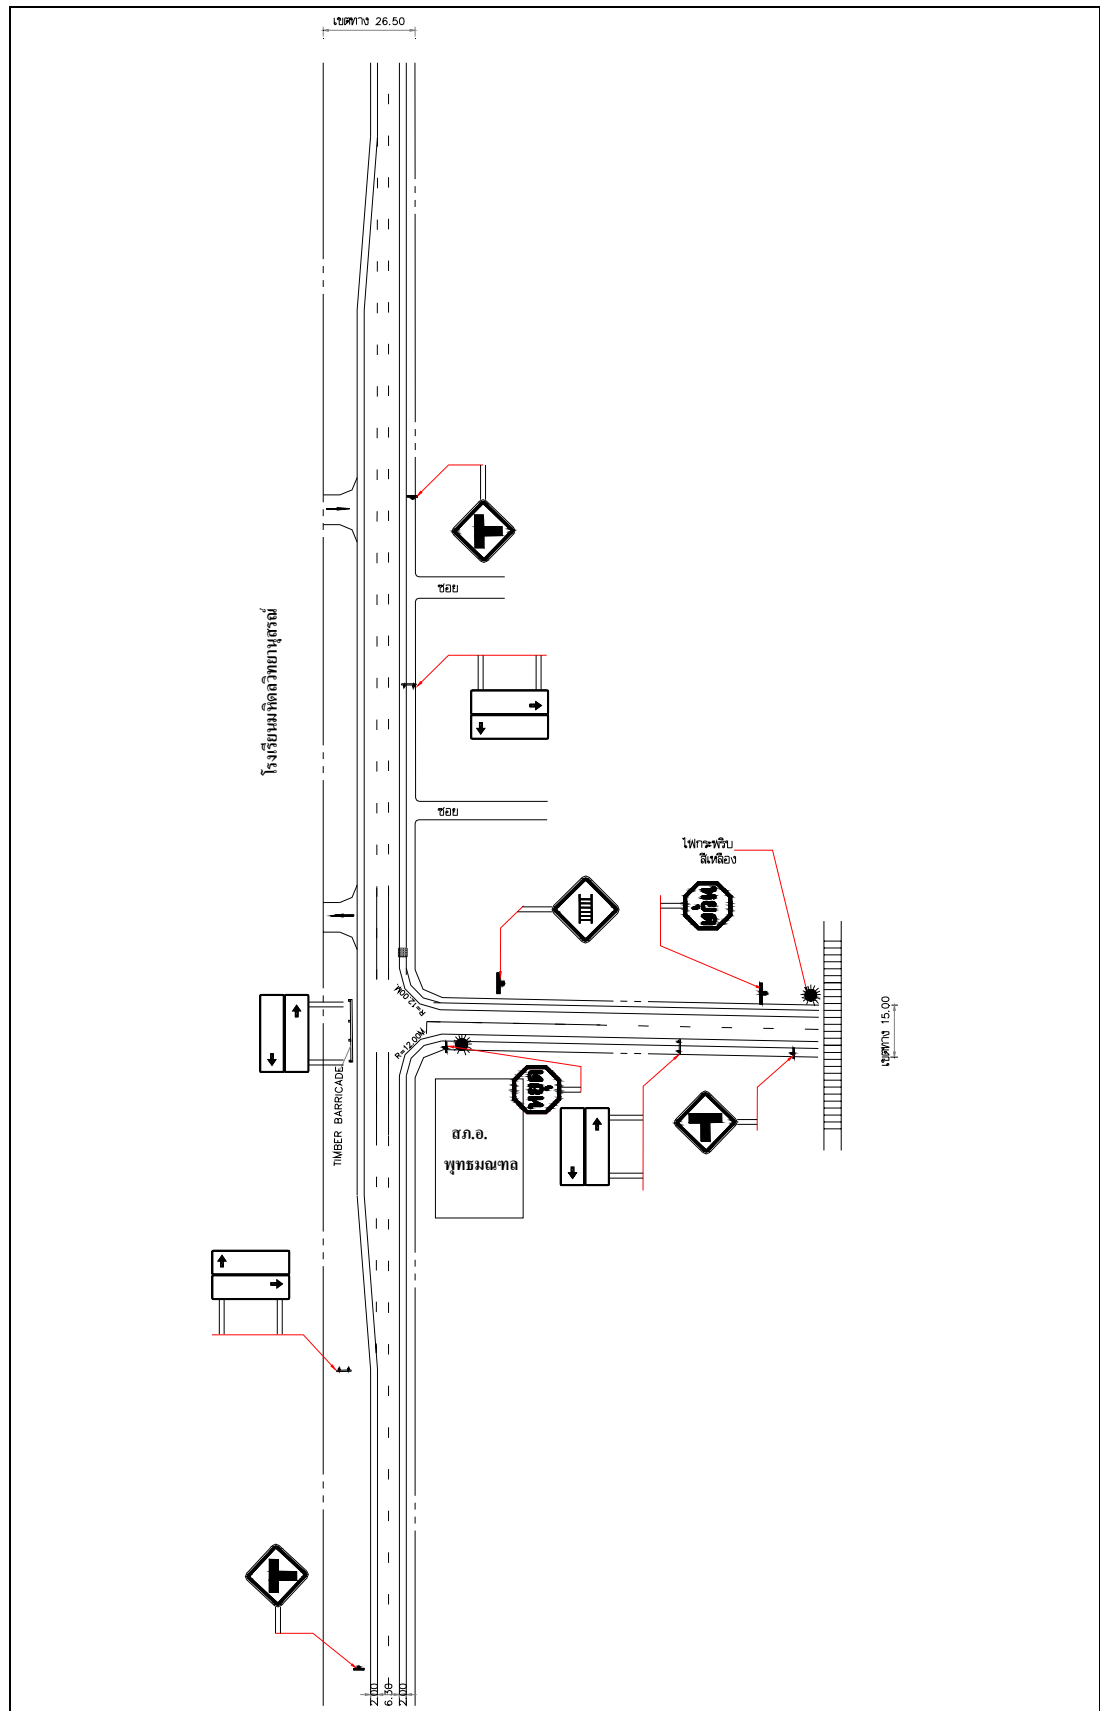
**รูปที่ 4.66** แนวทางการปรับปรุงบริเวณทางแยก กม.0+800

แบบแสดงแนวคิดและแนวทางของการปรับปรุงทั้งหมดสรุปได้ดังแสดงในรูปที่ 4.66

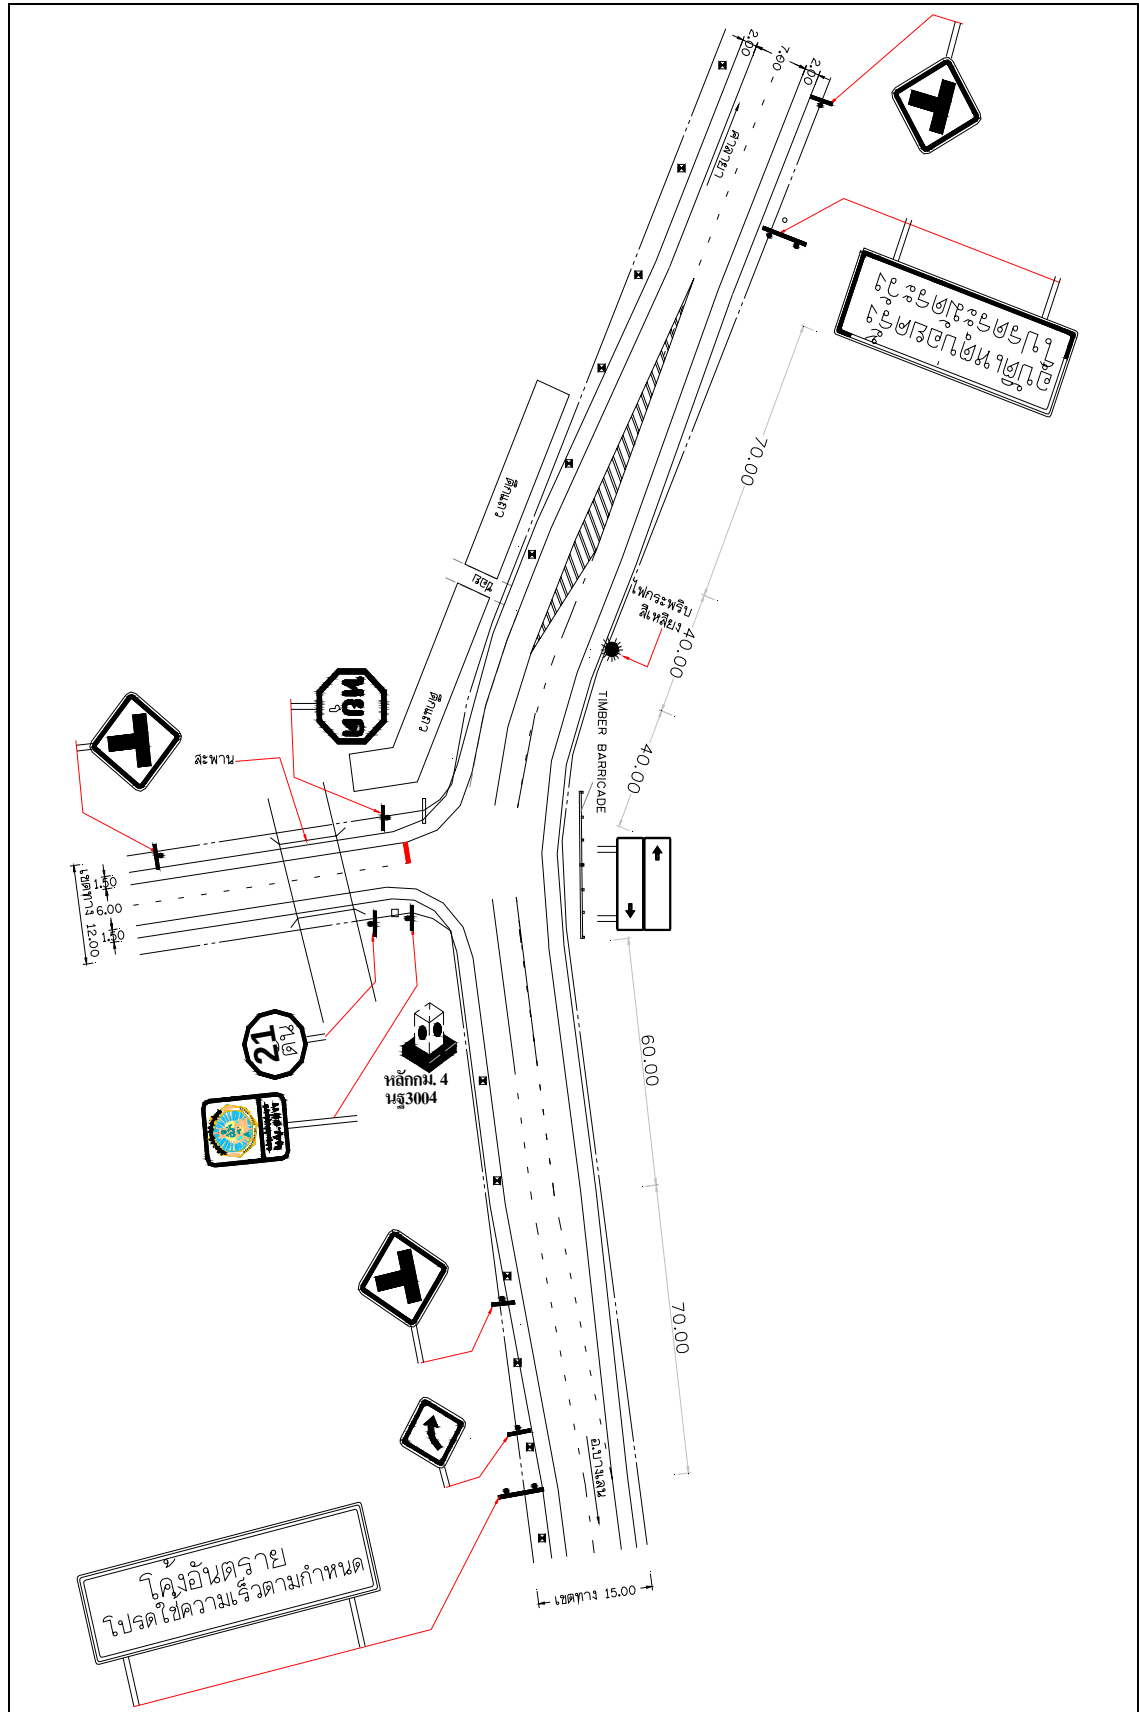
รูปที่ 4.67 แนวทางการปรับปรุงบริเวณทางแยก กม.2+000

แบบแสดงแนวคิดและแนวทางของการปรับปรุงทั้งหมดสรุปได้ดังแสดงในรูปที่ 4.67

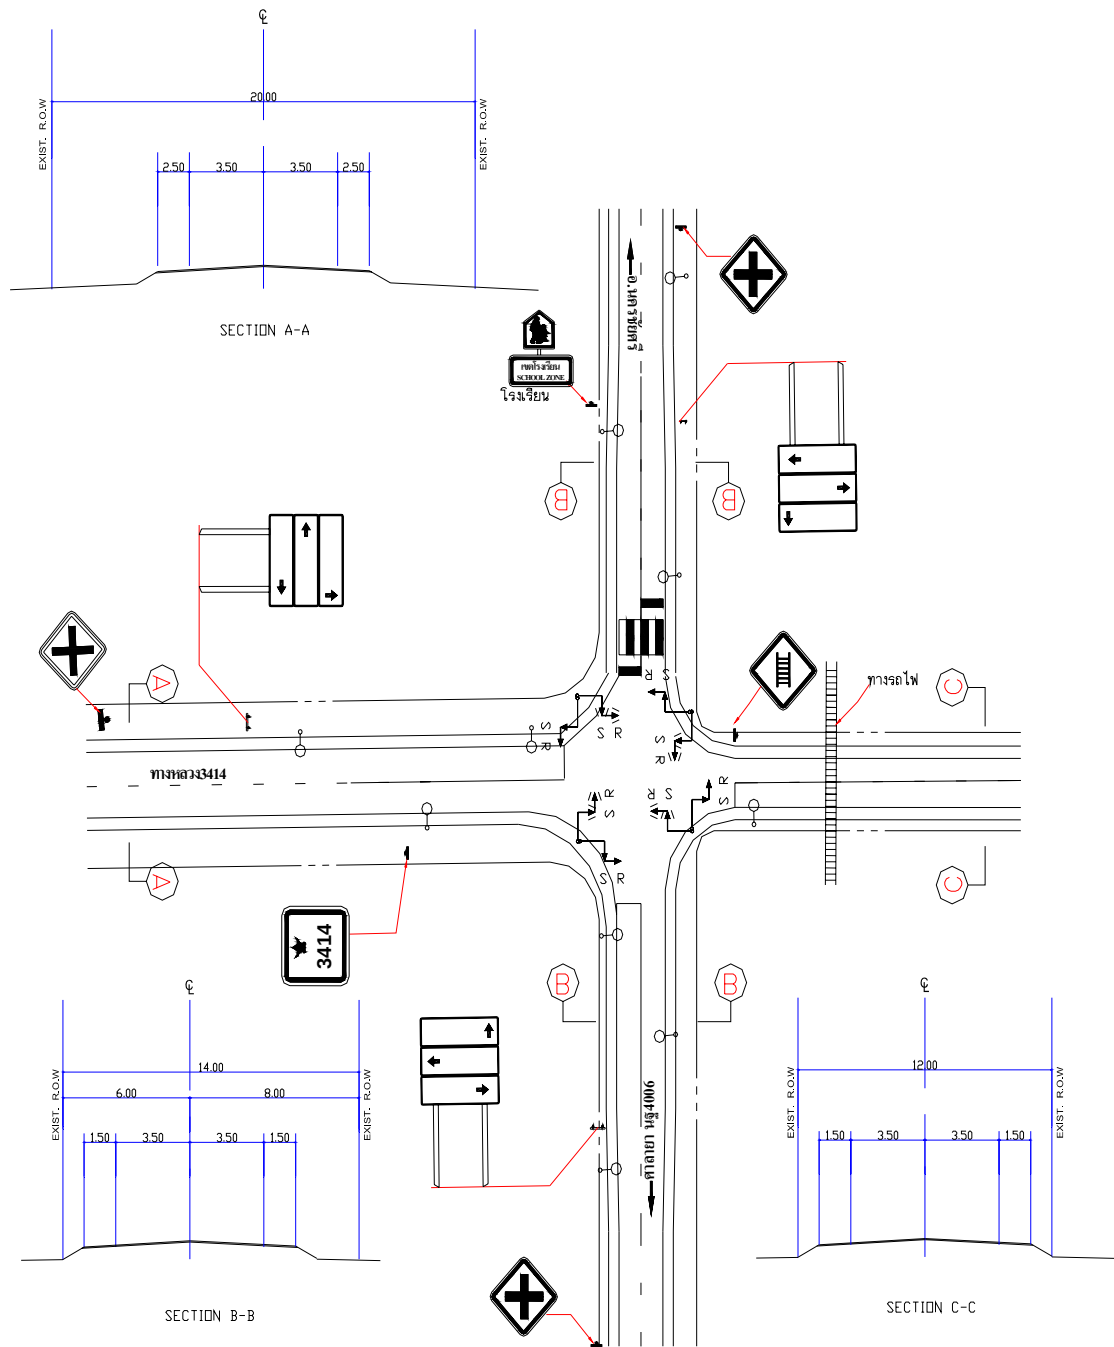
รูปที่ 4.68 แนวทางการปรับปรุงบริเวณทางแยก ร.พ.ศาลาข่า กม.12+600

แบบแสดงแนวคิดและแนวทางการปรับปรุงแสดงในรูปที่ 4.68

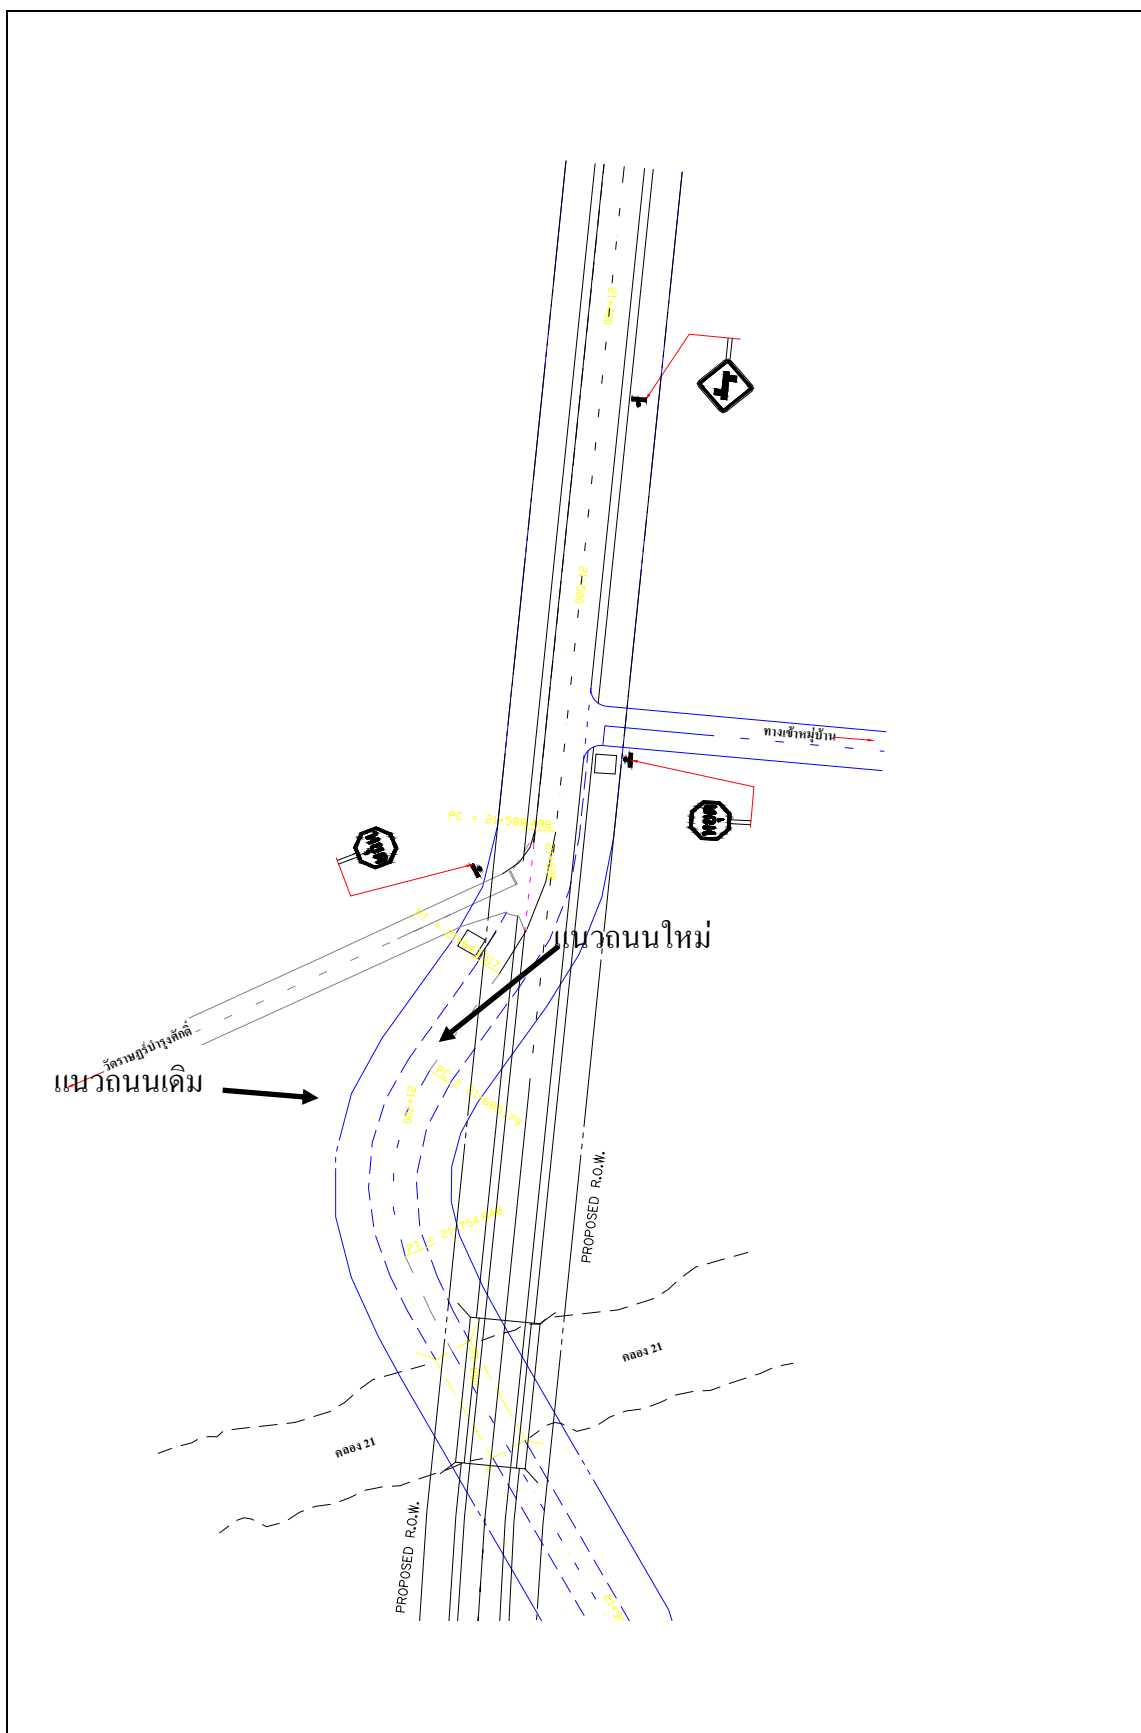
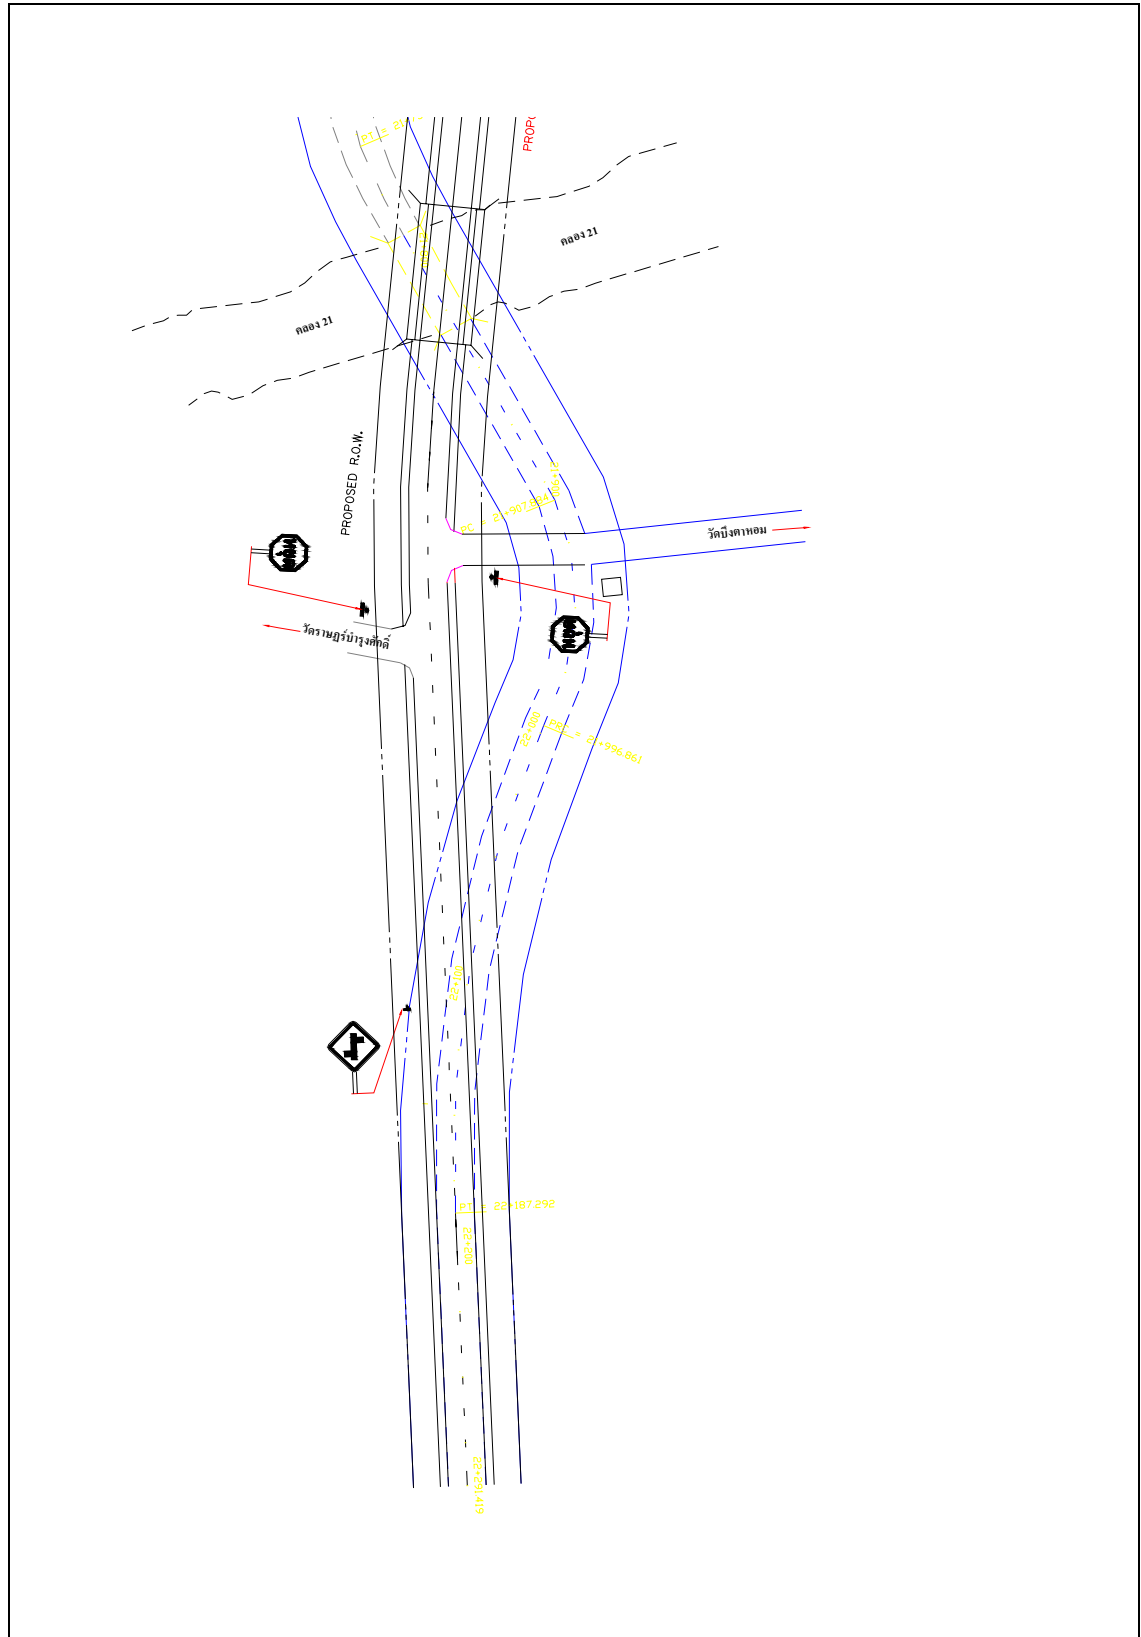
รูปที่ 4.69 ก. แนวทางการปรับปรุงบริเวณทางโค้งและทางแยก กม.21+700

รูปที่ 4.69 ข. แนวทางการปรับปรุงบริเวณทางโค้งและทางแยก กม.21+700

แสดงแนวคิดและแนวทางการปรับปรุงแสดงในรูปที่ 4.69

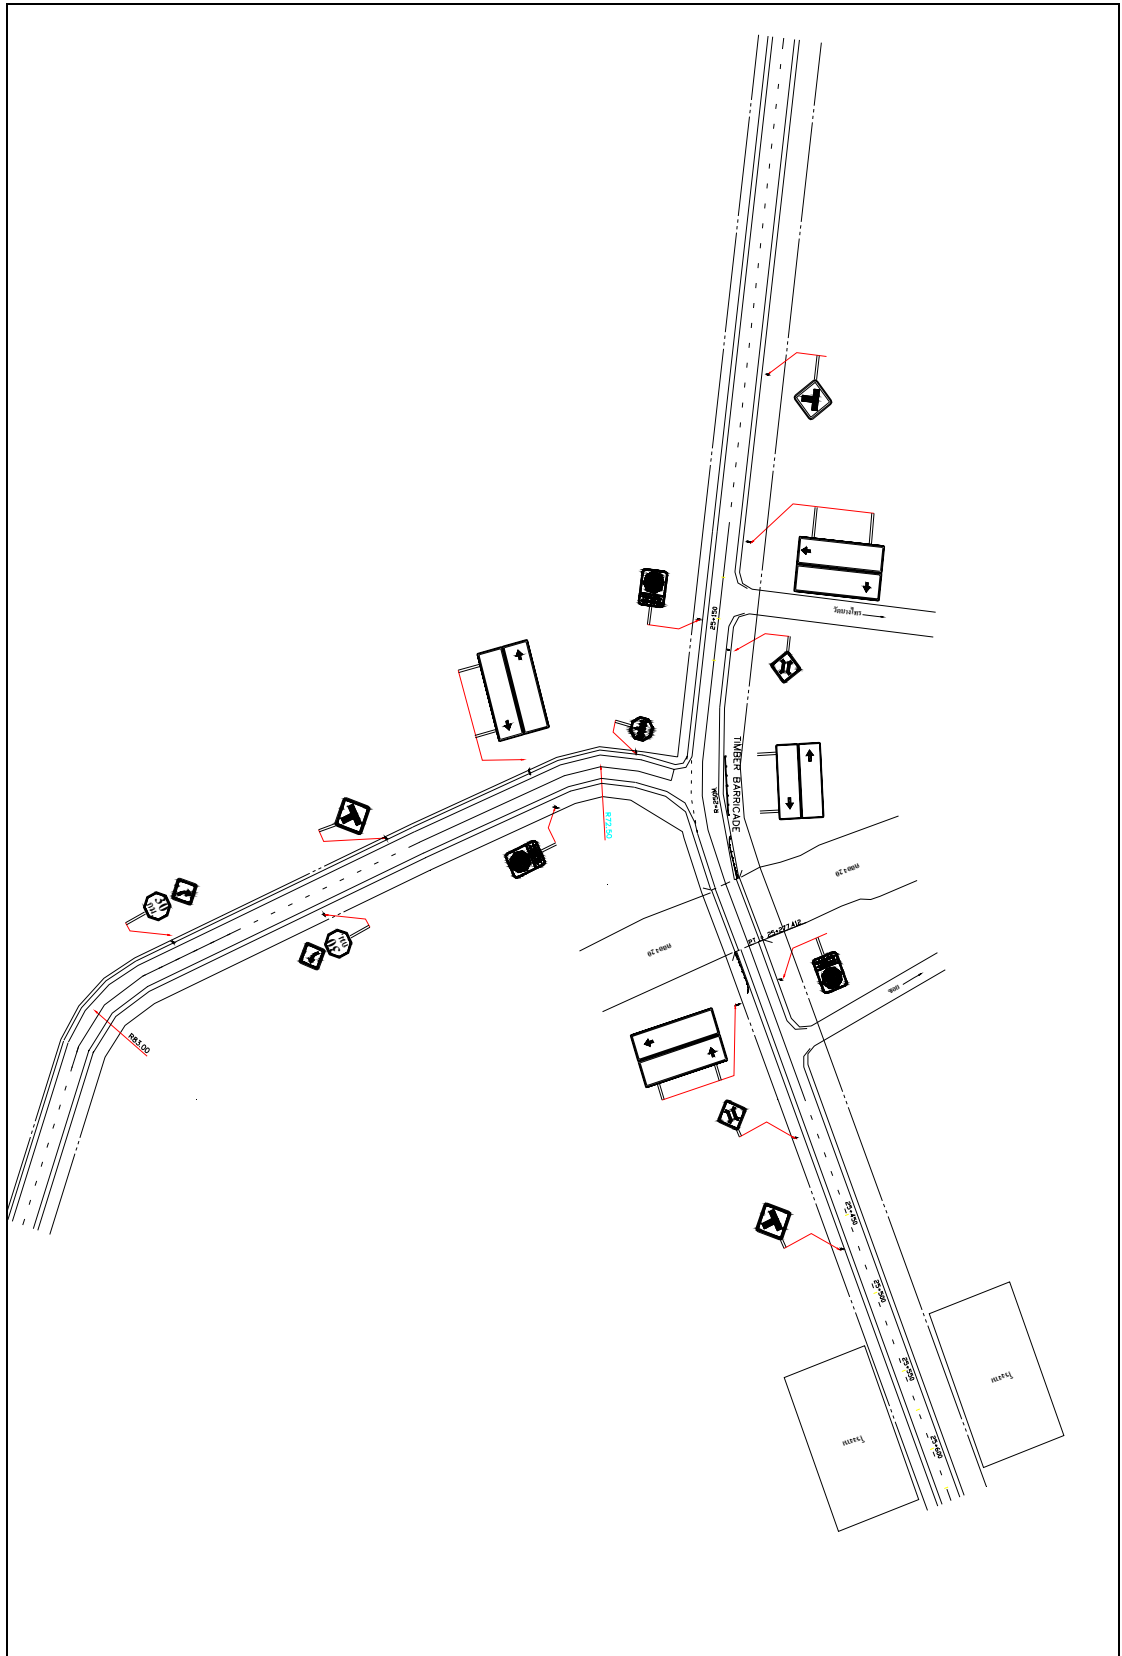
รูปที่ 4.70 แนวทางการปรับปรุงบริเวณทางแยก กม.25+100

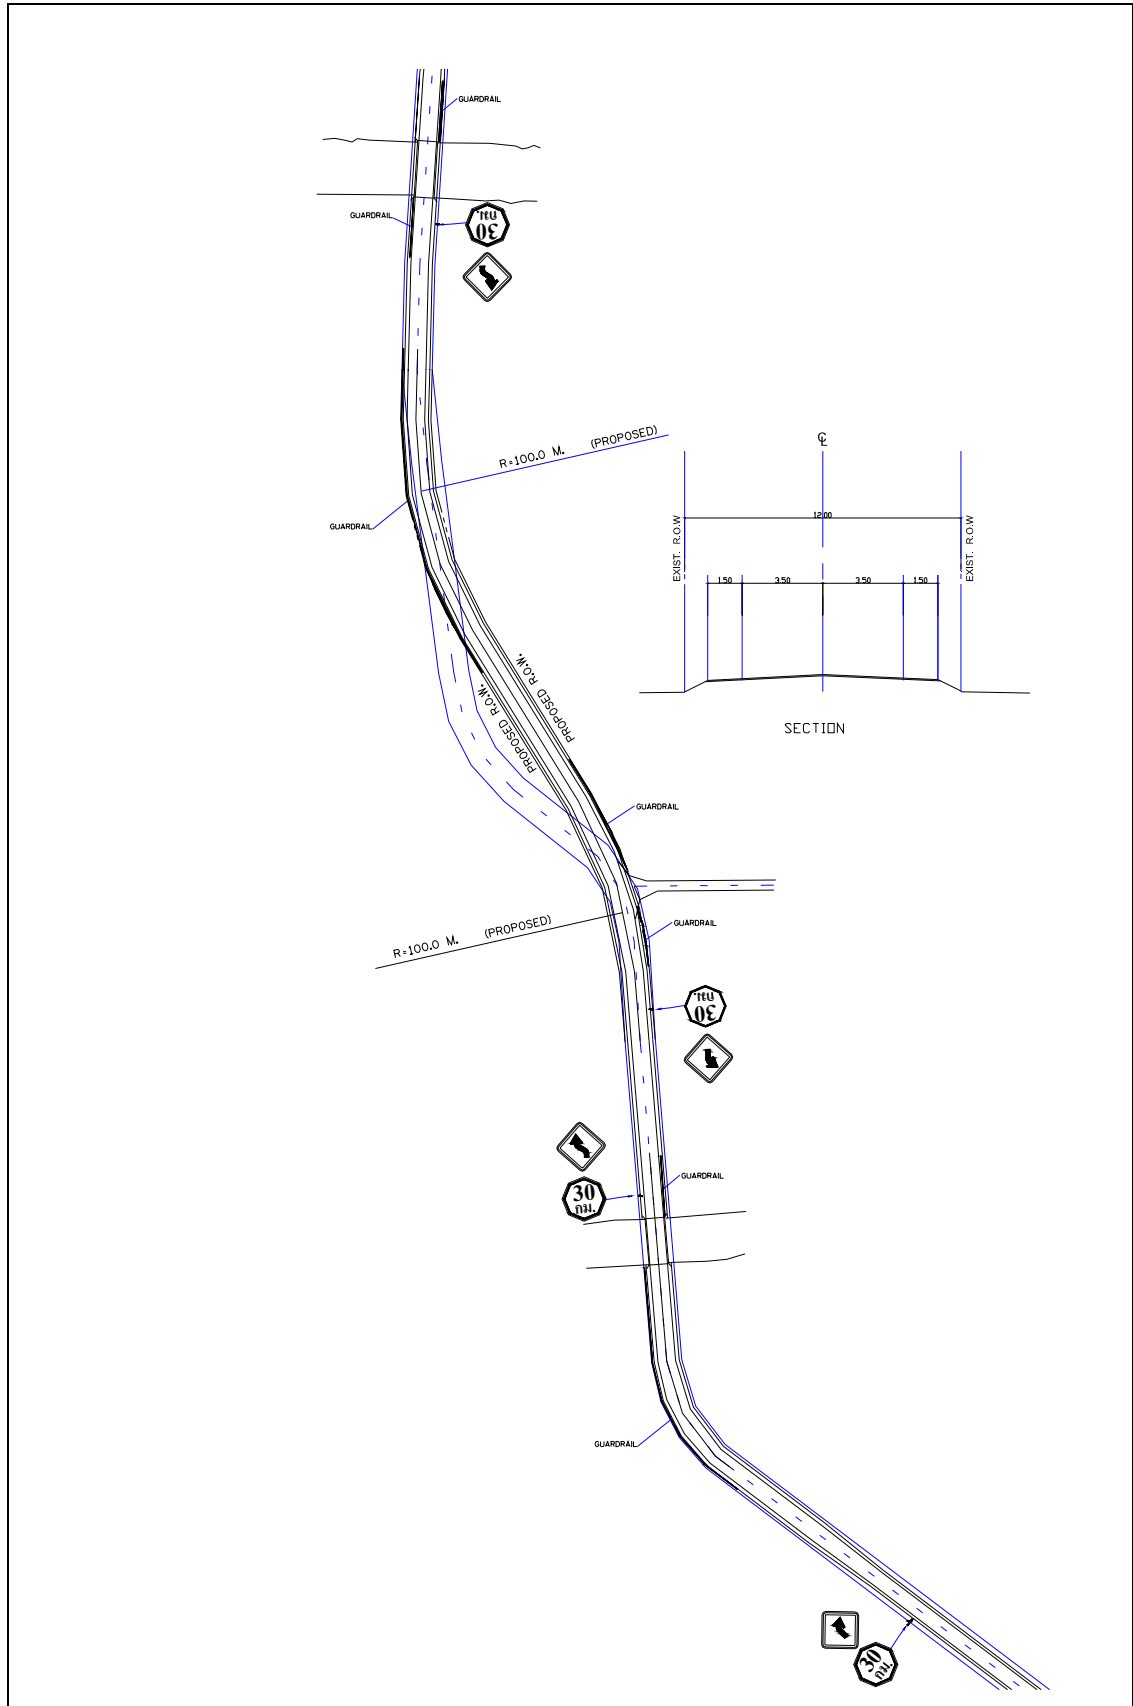
รูปที่ 4.71 แนวทางการปรับปรุงบริเวณทางโค้ง กม.1+050

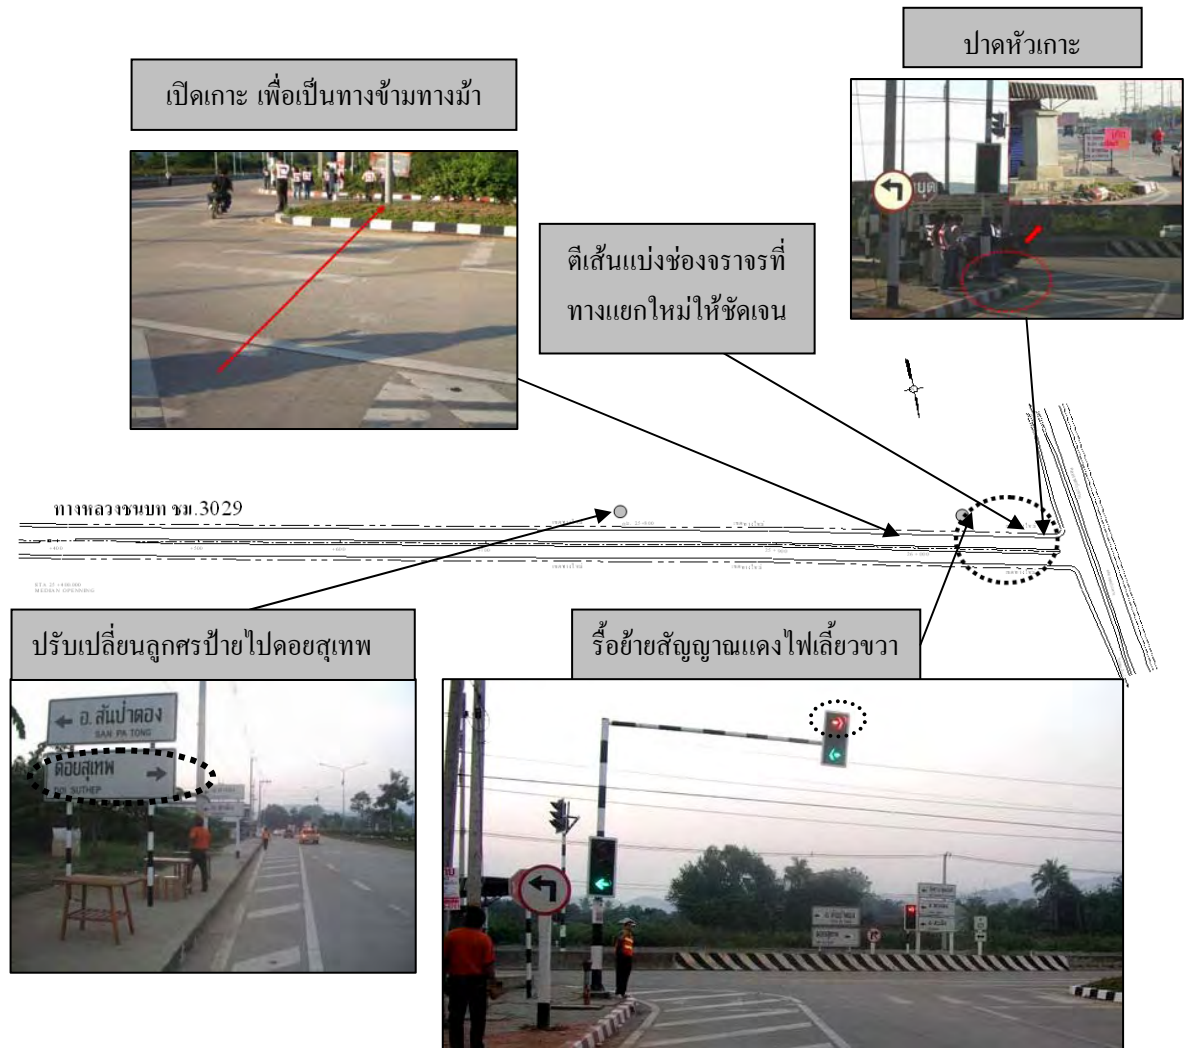
รูปที่ 4.72 แนวทางการปรับปรุงบริเวณทางแยก กม.26+108

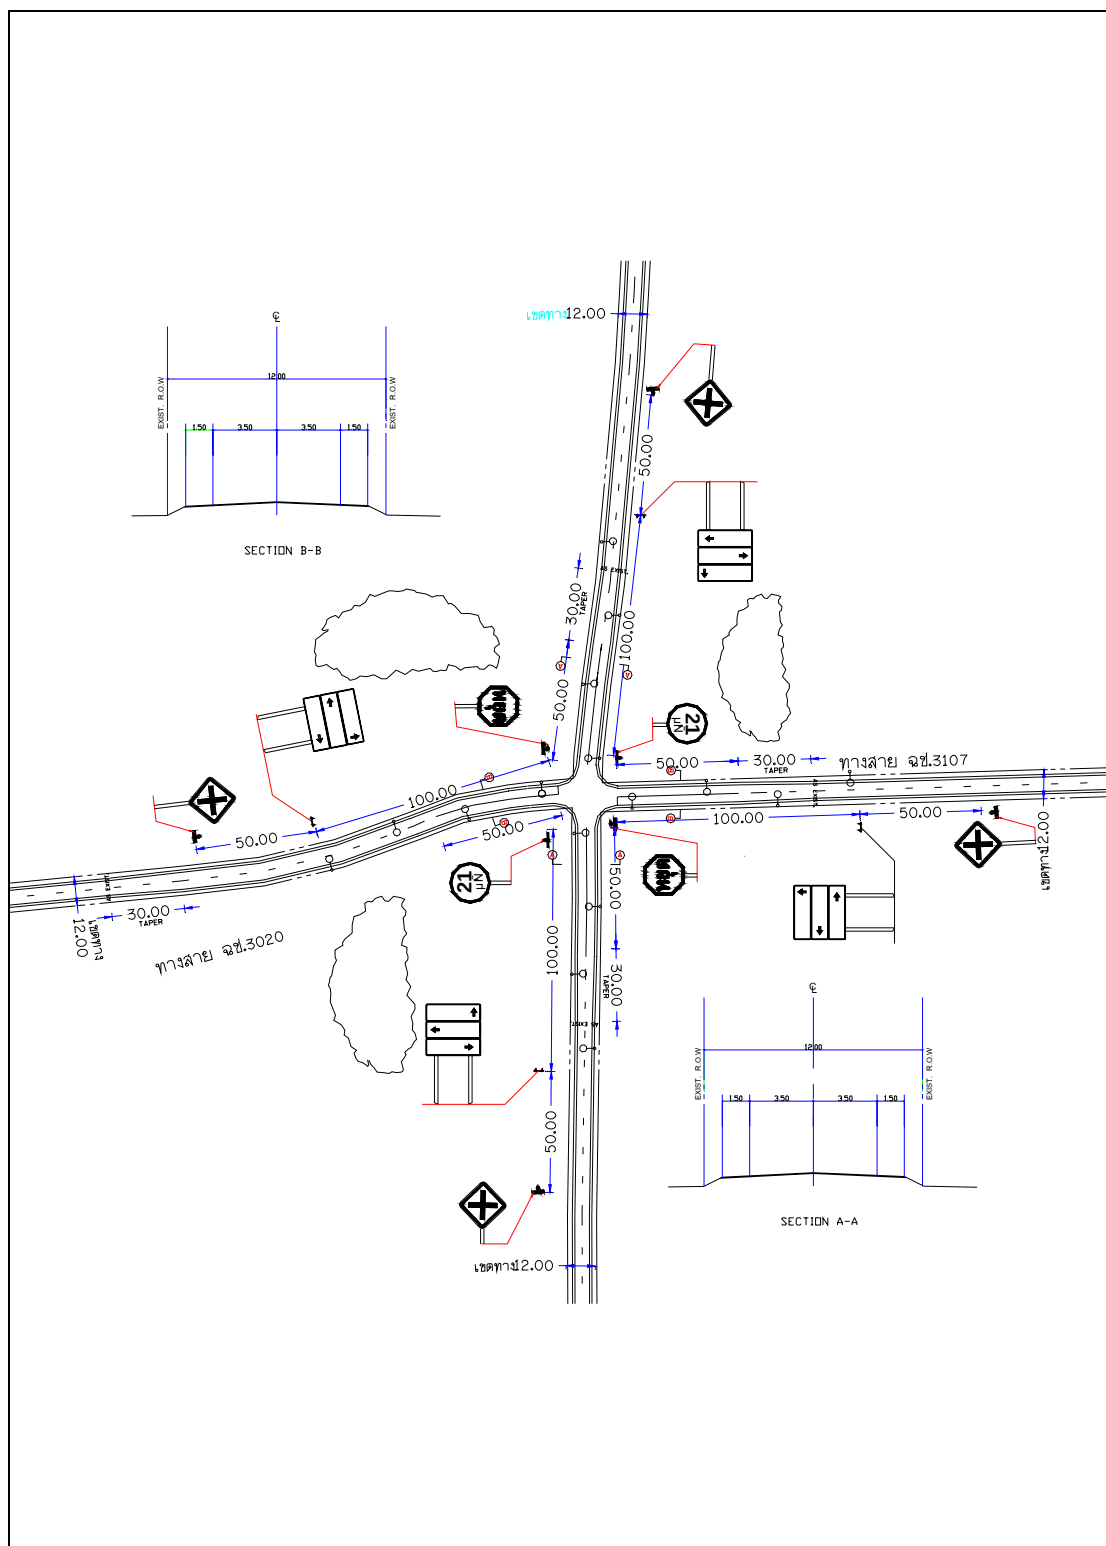
รูปที่ 4.73 แนวทางการปรับปรุงบริเวณทางแยก กม.8+100

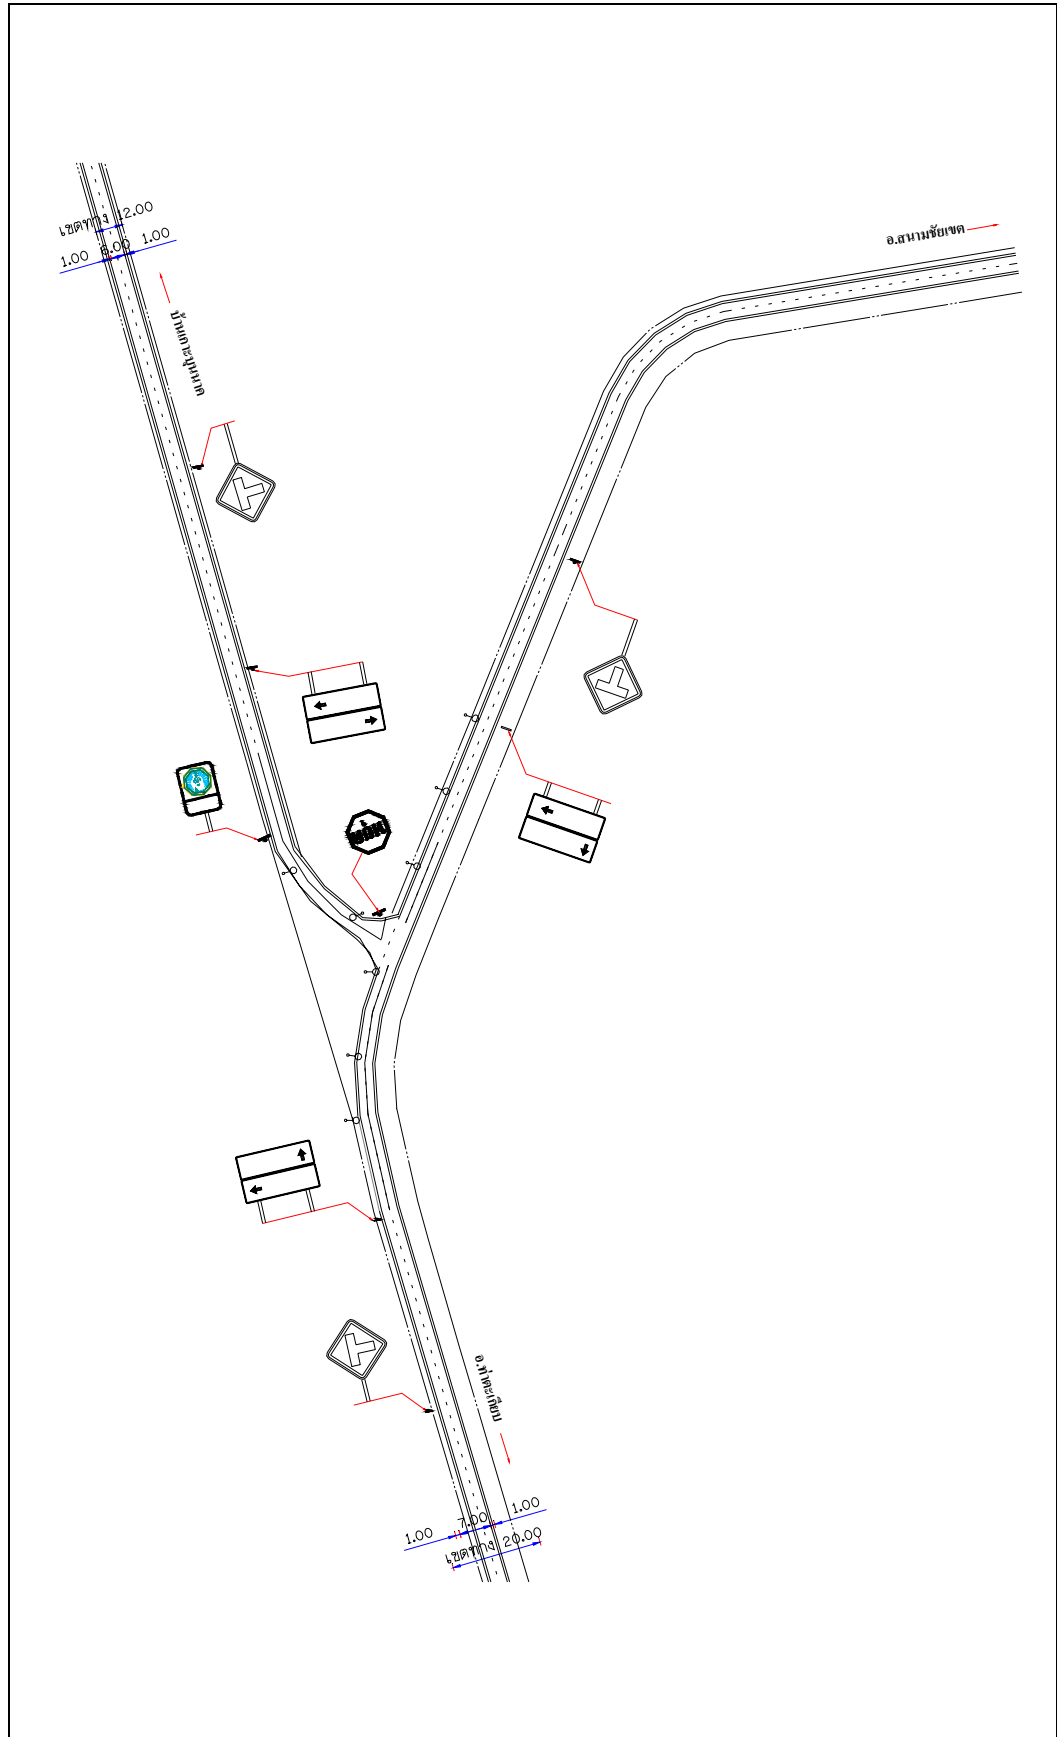
รูปที่ 4.74 แนวทางปรับปรุงบริเวณทางแยก กม. 12+000
