ปัญหาความปลอดภัยบริเวณทางแยกอันตรายในประเทศไทย

วิทยานิพนธ์นี้เป็นส่วนหนึ่งของการศึกษาตามหลักสูตร  
ปริญญาวิศวกรรมศาสตรมหาบัณฑิต สาขาวิชาวิศวกรรมขนส่ง  
คณะวิศวกรรมศาสตร์  
มหาวิทยาลัยเทคโนโลยีพระจอมเกล้าธนบุรี

| Thesis Title | Safety Problems at Hazardous Intersections in Thailand |

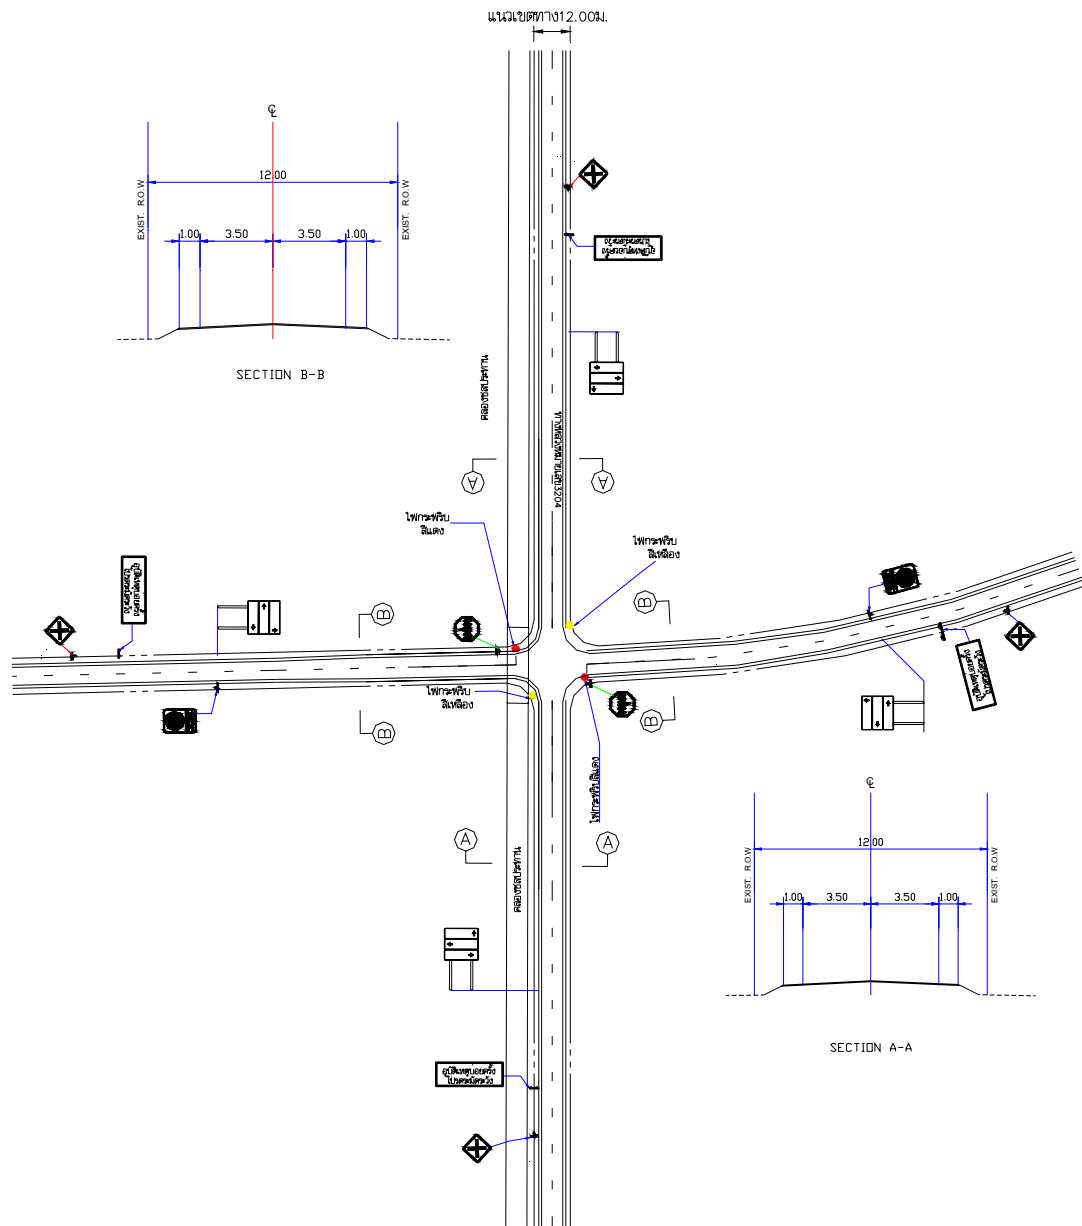
รูปที่ 4.75 แนวทางการปรับปรุงบริเวณทางแยก กม. 3+600

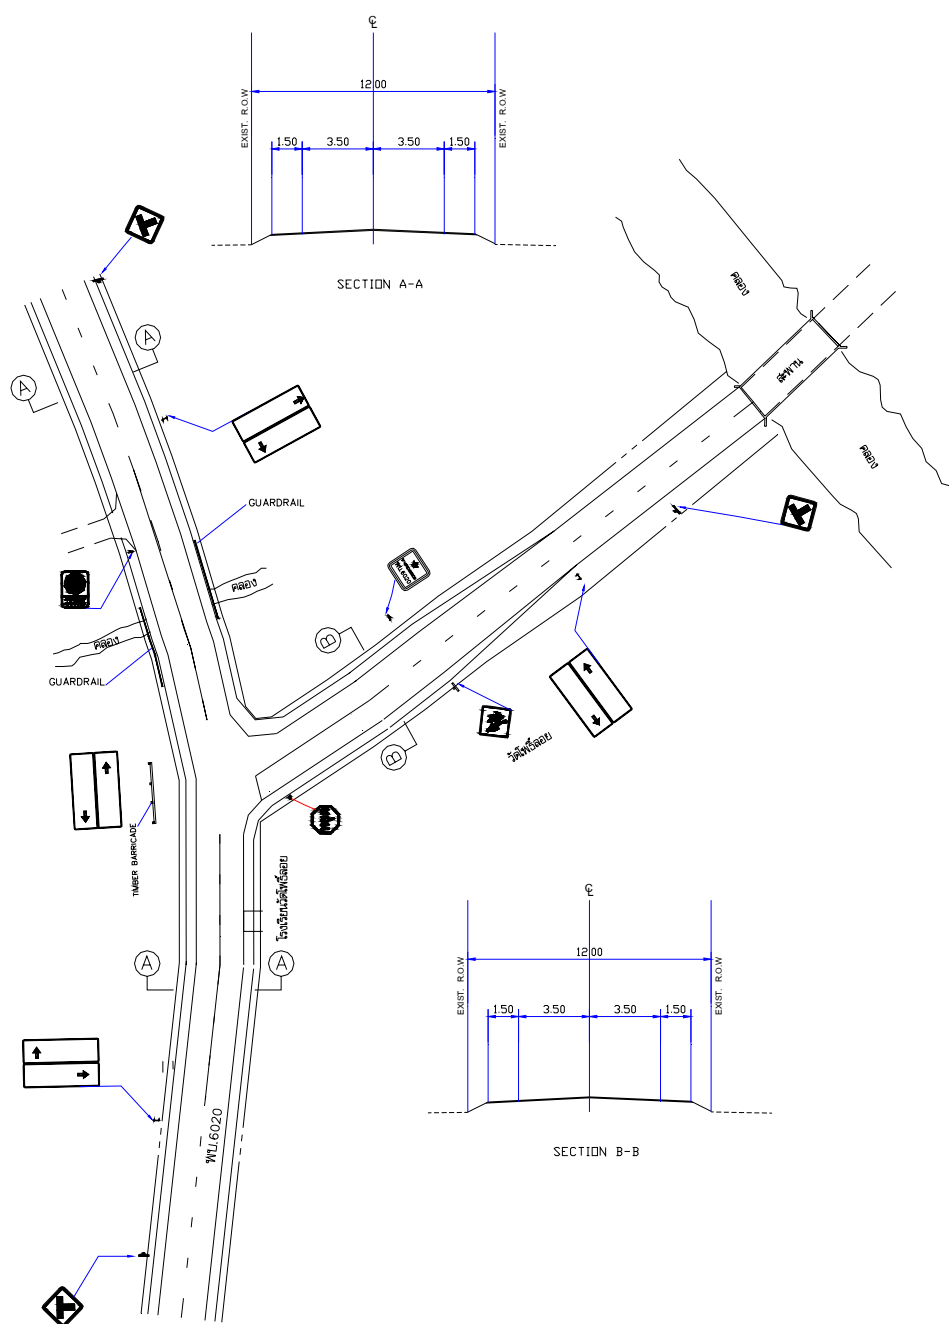
รูปที่ 4.76 แนวทางการปรับปรุงบริเวณทางแยก กม. 6+900

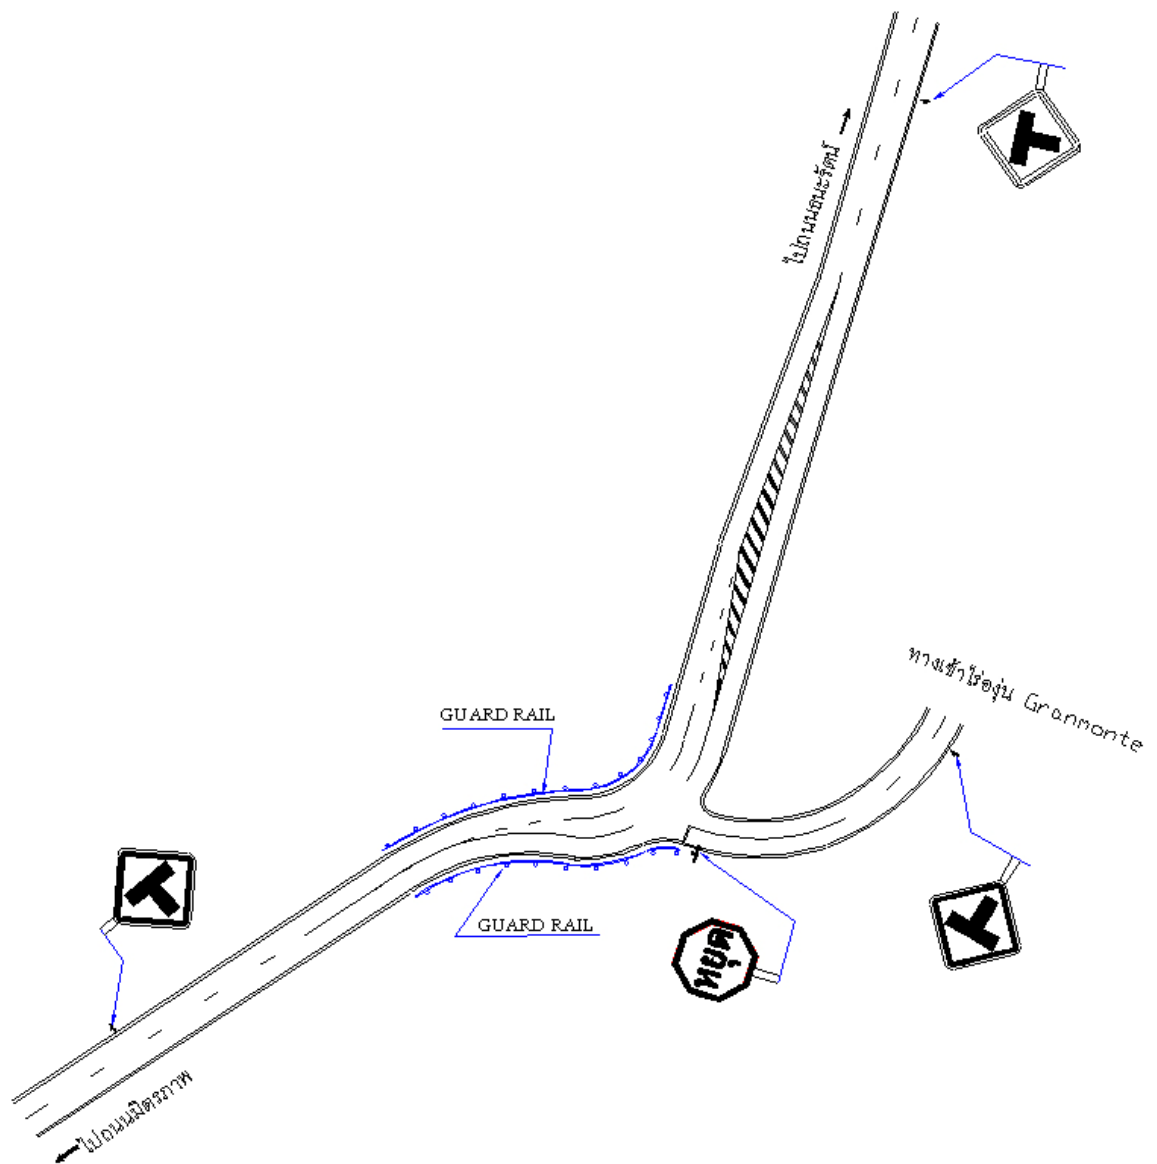
รูปที่ 4.79 แนวทางการปรับปรุงบริเวณทางแยก กม.11+500

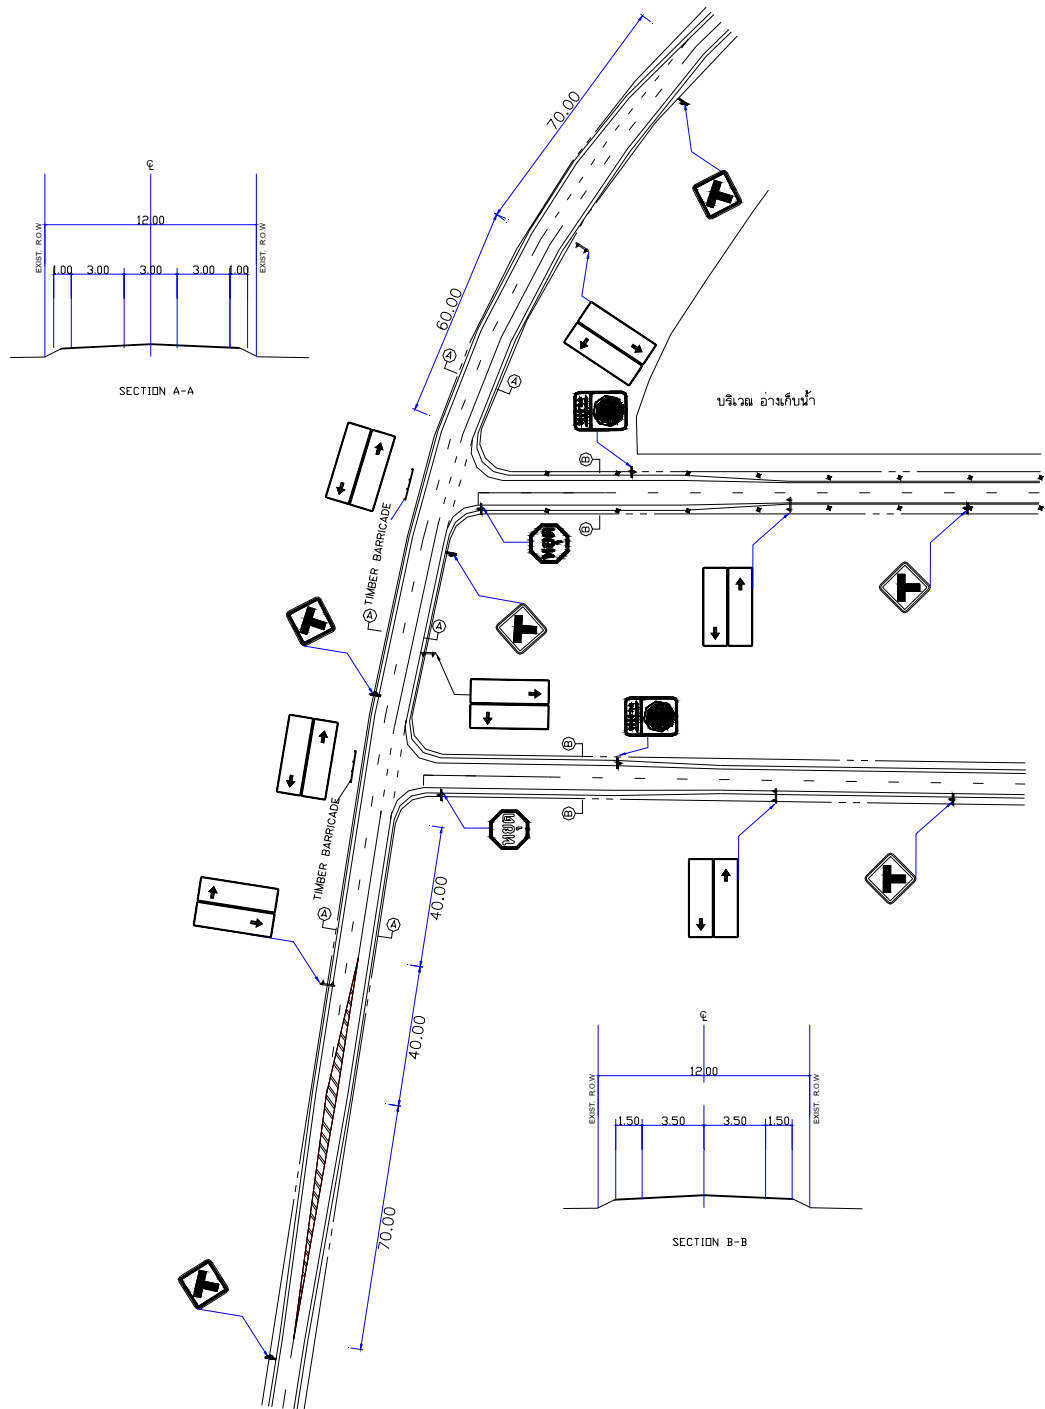
รูปที่ 4.80 แนวทางการปรับปรุงบริเวณทางแยก ชบ.3002/ชบ.1008

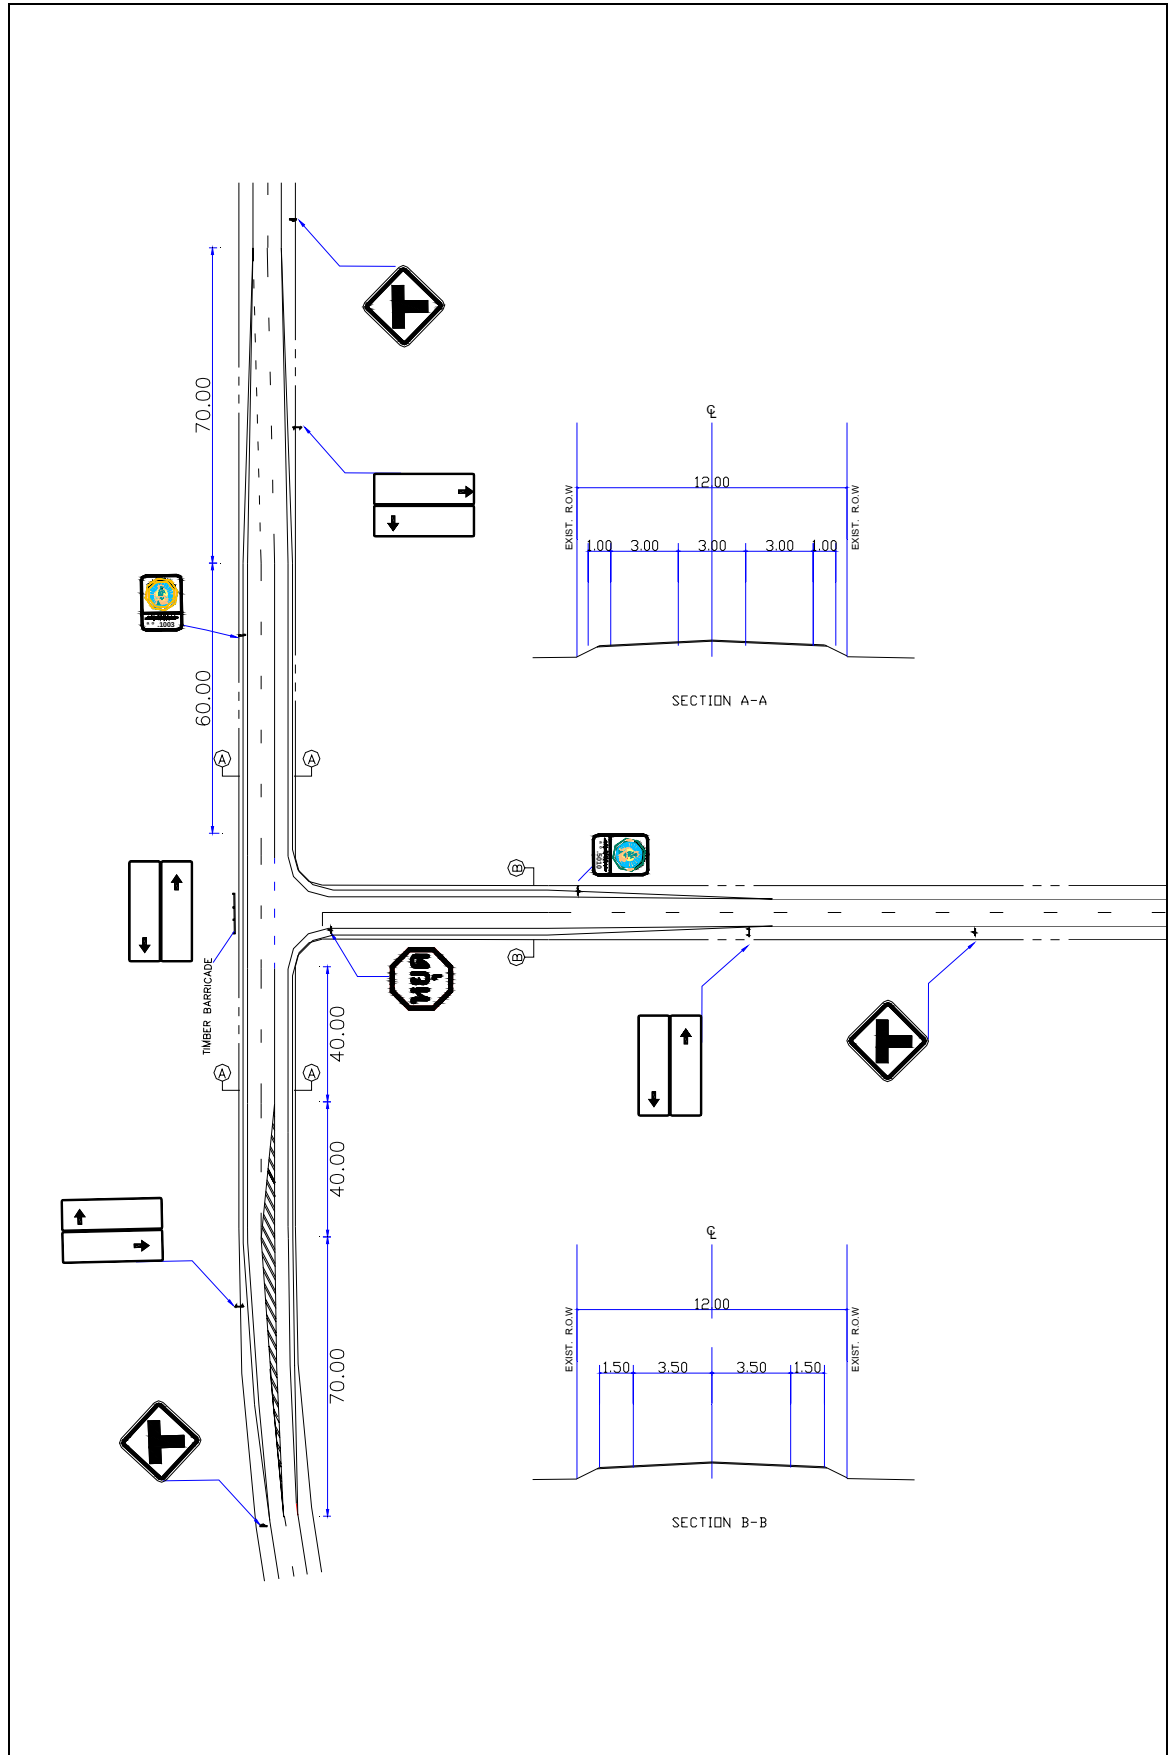
รูปที่ 4.81 แนวทางการปรับปรุงบริเวณทางแยก ชบ.5010/ชบ.1003

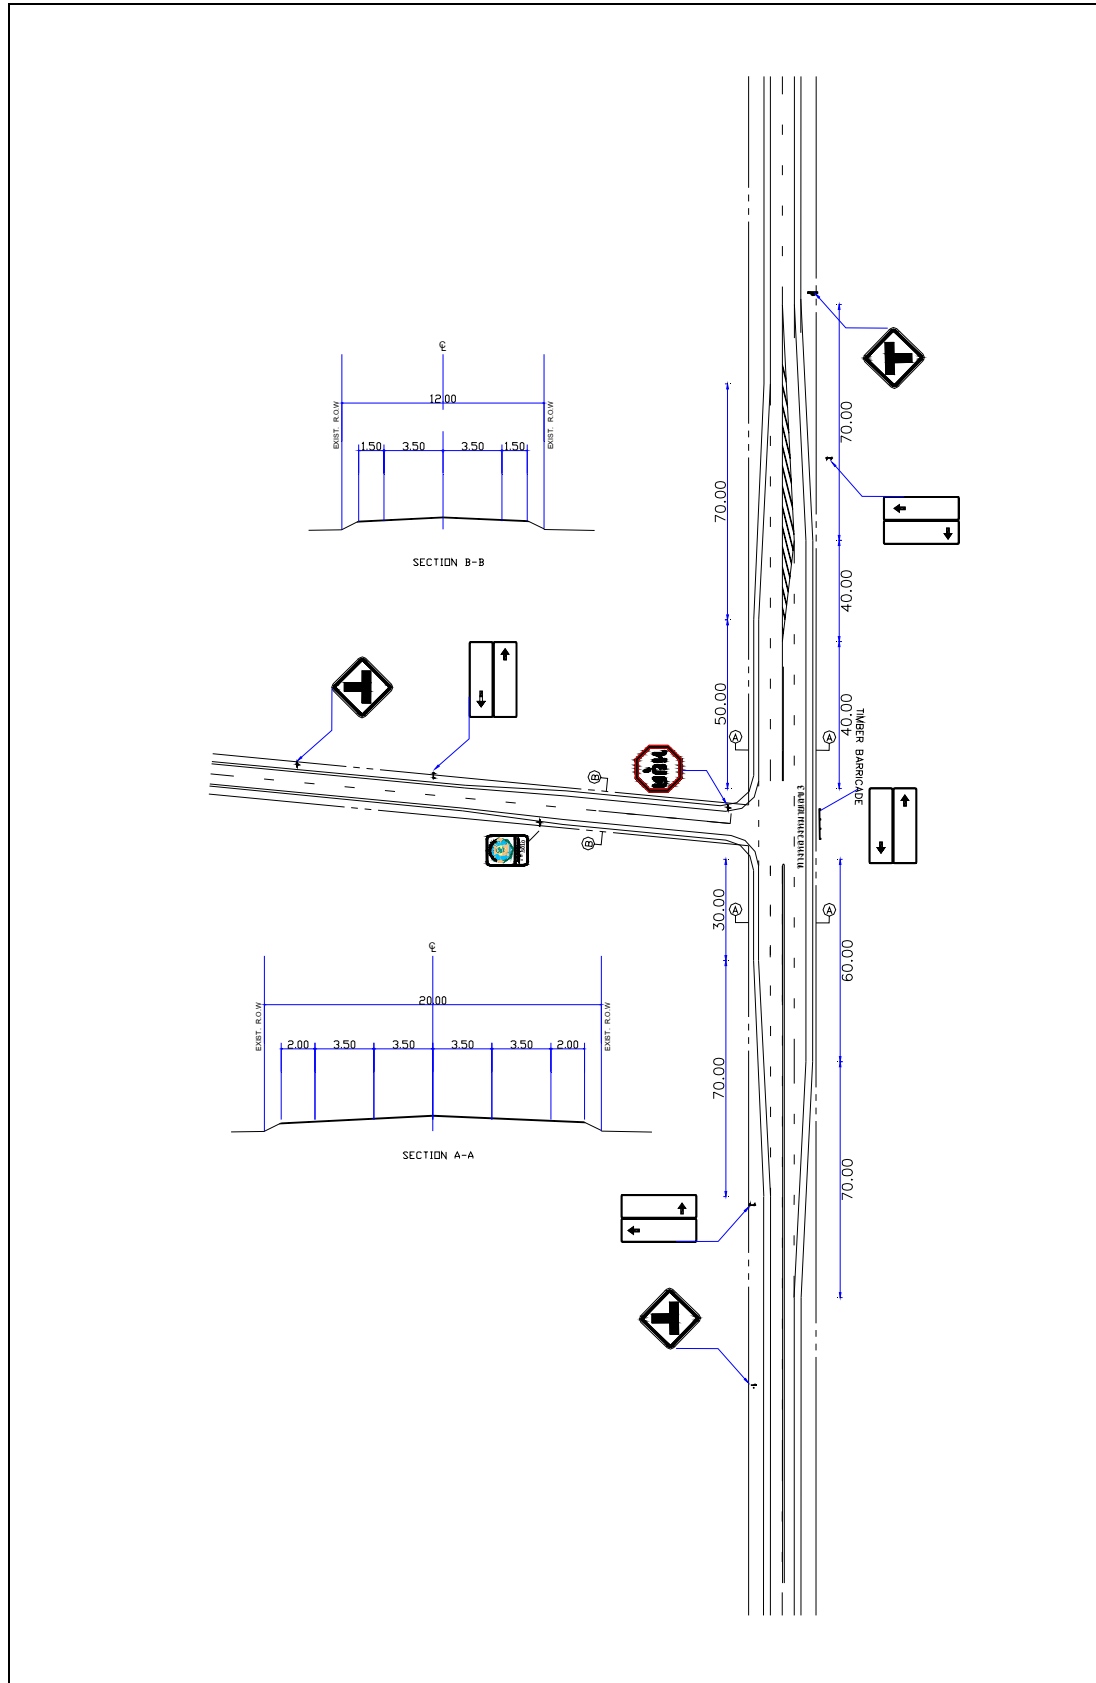
รูปที่ 4.82 แนวทางการปรับปรุงบริเวณทางแยก ชบ.1003/ทางหลวงหมายเลข 3

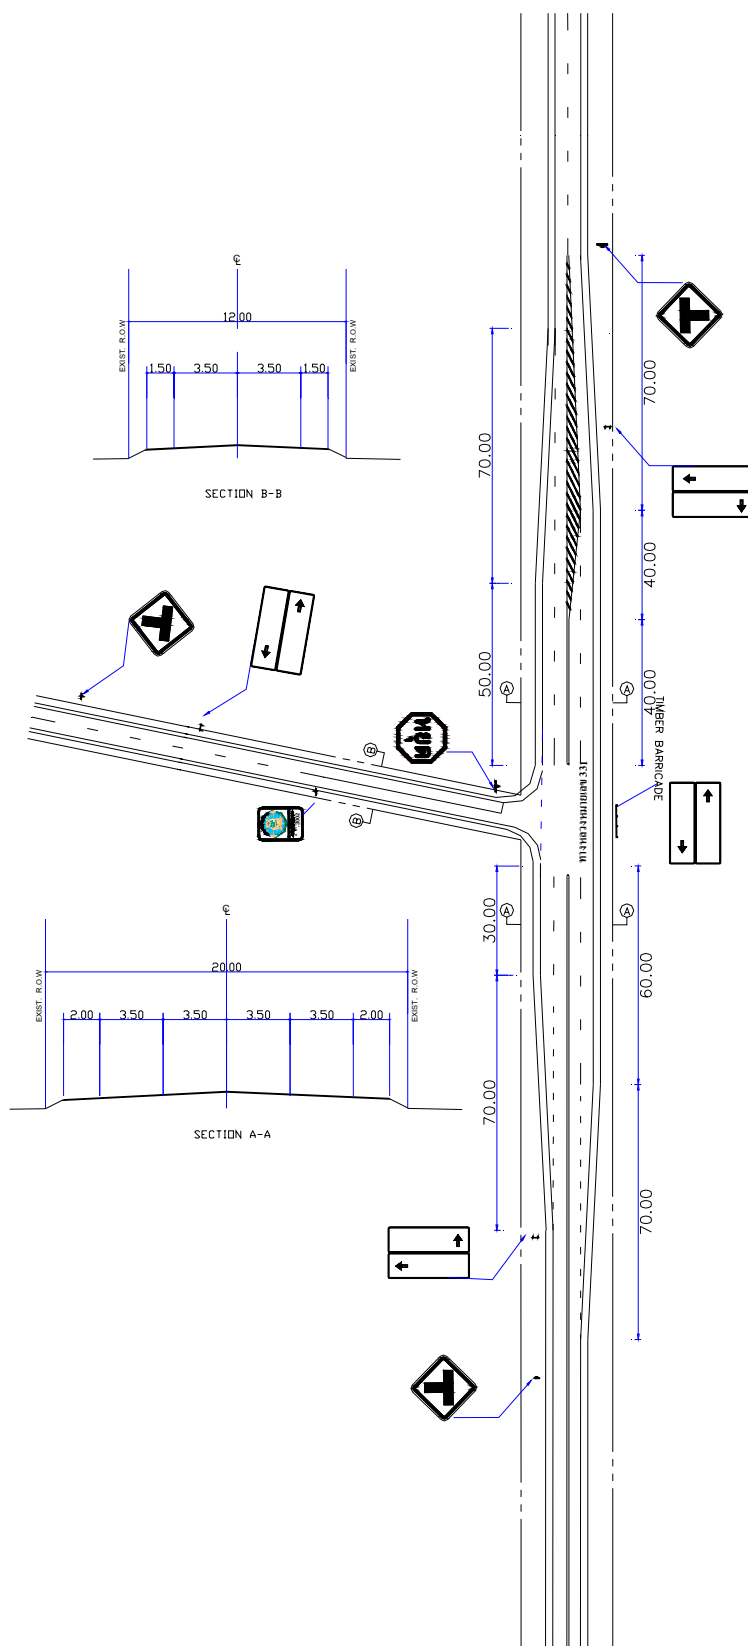
**รูปที่ 4.83** แนวทางการปรับปรุงบริเวณทางแยก ชบ.3002/ทางหลวงหมายเลข 331
